**KENT AĞAÇLARINDA İYİLEŞTİRME ÇALIŞMALARININ
DEĞERLENDİRİLMESİ: İSTANBUL ÖRNEĞİ**

YÜKSEK LİSANS TEZİ

Orm. Müh. Seda ÇAKAR

OCAK 2012

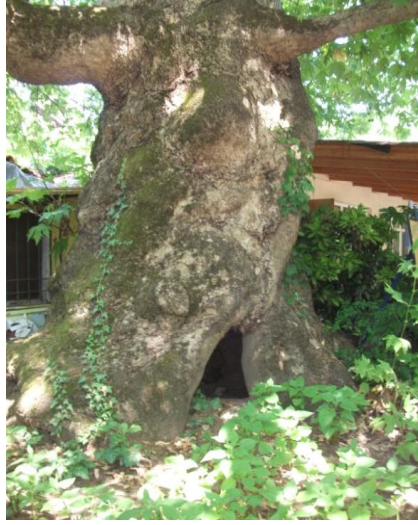
Şekil 11. Kasımoğlu Fidanlığı Anıt Doğu çınarı

Çalışılan örnek alanlarda arazi gözlemlerinde dikkat çeken durumlar tespit edilmiştir. Yara veya kovuğu bulunan ve kendi kendine iyileşebilen ağaçlara rastlanmıştır. Örneğin; Beykoz Kasımoğlu Fidanlığı'ndaki Anıt Doğu çınarına yıllar önce yıldırım düşmüştür ve gövdesinde büyük bir kovuk oluşmuştur (Şekil 11). 30-35 yıl önce içine girilebilirken mevcut durumunda kovuk ağzının 33 cm genişlik 60 cm uzunlukta açıklığının kaldığı görülmüştür. Bulunduğu yaşama ortamı dolayısıyla birçok olumsuzluktan uzak olan ağacın kendi kendini iyileşebildiği görülmüştür.

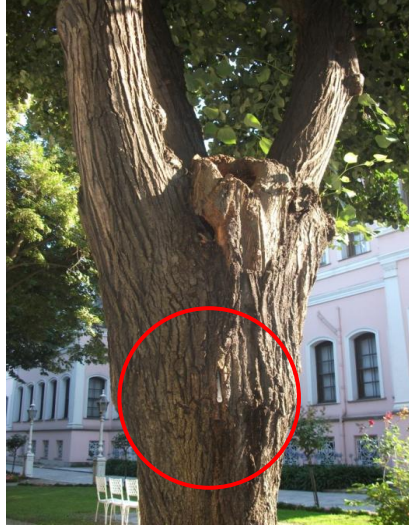
Şekil 12. Dolmabahçe Sarayı'nda plastik boru ile yapılan restorasyon örneği

Dolmabahçe Sarayı'nda İhlamur ağacının restorasyon çalışmasından sonra kuruduğu öğrenilmiştir. Fakat bunun nedeninin teke böceği olduğu, bu gibi zararlıları durdurmanın çok zor olduğu ileri sürülmektedir. Ayrıca Dolmabahçe Sarayı'nda plastik boru ile su izolasyonu sağlanarak yapılmış olan farklı bir restorasyon uygulaması ile karşılaşılmıştır. Şekil 12'de bu uygulama gösterilmiştir.

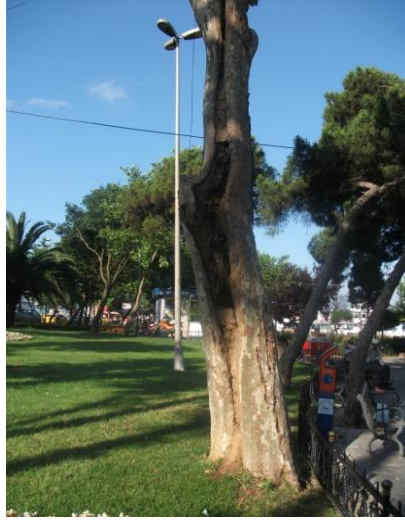
Şekil 13. Üsküdar sahilinde toprak doldurulmuş kovuk

Restorasyon çalışması yapıldıktan sonra ölen ağaçlardan biri de Burhan Felek Lisesi bahçesinde bulunan erguvan ağacıdır. Bu ağacın kurumasında ki en önemli faktörün

bahçenin betonla kaplanmış olmasından kaynaklandığı ileri sürülmektedir. Benzer şekilde İstanbul'da restorasyonu yapılmamış birçok ağacın kovuk içinin toprak ile doldurulmuş olduğu ve çürümelerinin devam ettiği görülmüştür. Üsküdar sahilindeki çınar ağaçlarına yapılan toprak uygulaması bunlardan sadece biridir (Şekil 13).

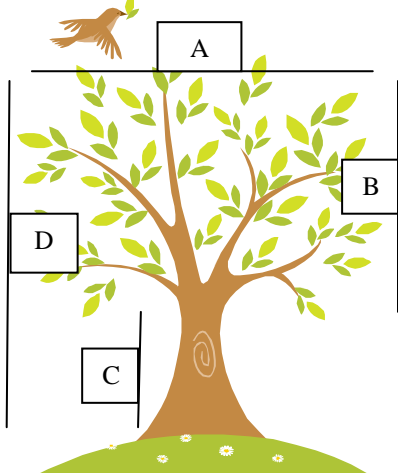
Tablo 5. 1 numaralı ağaç gözlem kartı

A: Tepe Çapı (K)	10.33 m				
		B: Tepe Tacı Uzunluğu	5.50 m				
		C: Tepe Başlangıç Yüksekliği	6.40 m				
		D: Ağacın Boyu	11.90 m				
		Tepe İzdüşüm Alanı ($TA = \frac{\pi}{4} \times K^2$)	83.77 m ²

1.30 m Yüksekliğindeki Çap (d)	188 cm				
		1.30 m Yüksekliğindeki Çevre	5.90 m				
		Tepe Tacı Yoğunluğu	Normal				
		RESTORASYON ÇALIŞMALARI					
Uygulanan Müdahaleler		Genel Görünüm					
<ul style="list-style-type: none"> • Temizleme ve İlaçlama • Destekleme • Yalancı Dolgu (Kabuk) • Kök serbest sahasını işleme ve element takviyesi • 2008'de Revizyon (yenileme) 		Gövde Yapısı	Eğik gövde				
		Sürgün Durumu	Su sürgünü var				
		Kapatma Maddesinin (Koruyucu Macun) Rengi: Kabuktan biraz koyu renkte ve bazı yerlerde renkli taşlarla süslenmiş					
Kovuk Yeri							
Gövdenin tümünde		Yalancı Kabuğun Durumu: Kapatma maddesi yer yer dökülmüş, kabuk görevi gören paslanmaz tellerde açılmalar var					
Kovuk Boyutları							
Kovuk No	Genişlik (cm)	Uzunluk (cm)	Kallus (cm)	Sağlık durumu	İyi	Orta	Kötü
1	12	35	1-2	✓			
2	28	75	2-3				
3	65	500	2-4	Kovuğun Kapanma Durumu			Kapanma %'si
4	65	68	1-2	Kovuk Genişliği/Gövde Genişliği Oranı(%)

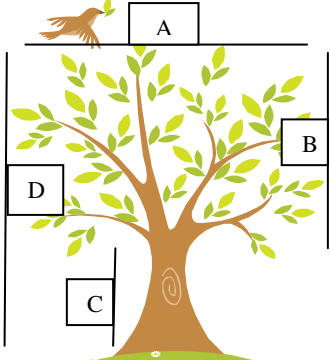
Tablo 6. 2 numaralı ağaç gözlem kartı

A: Tepe Çapı (K)	17 m
		B: Tepe Tacı Uzunluğu	12 m
		C: Tepe Başlangıç Yüksekliği	8 m
		D: Ağacın Boyu	20 m
		Tepe İzdüşüm Alanı ($TA = \frac{\pi}{4} \times K^2$)	226.87 m ²

1.30 m Yüksekliğindeki Çap (d)	200 cm
		1.30 m Yüksekliğindeki Çevre	6.13 m
		Tepe Tacı Yoğunluğu	Sıkışık
RESTORASYON ÇALIŞMALARI			
Uygulanan Müdahaleler		Genel Görünüm	
<ul style="list-style-type: none"> • Temizleme ve İlaçlama • Yalancı Kabuk • Kök serbest sahasını işleme ve element takviyesi • 2008'de Revizyon 		Gövde Yapısı	3m'den sonra çoklu gövde
		Sürgün Durumu	Çok az su sürgünü var
		Kapatma Maddesinin Rengi: Koyu renk, yer yer açık renk (harcın döküldüğü bölgelere yeni harç sürülmüş), genel olarak gövde ile uyumlu renkte	
Kovuk Yeri		Yalancı Kabuğun Durumu: İyi	
Gövdenin alt kısmında			
Kovuk Boyutları			
Kovuk No	Genişlik (cm)	Uzunluk (cm)	Kallus (cm)
1	145	300	15
2	30	100	9
3	33	124	6
Sağlık durumu		İyi	Orta
		✓	
Kovuğun Kapanma Durumu			
Kovuk Genişliği/Gövde Genişliği Oranı(%)			Kapanma %'si
2011'de % 55.5		2011'de % 48.8	% 6.7

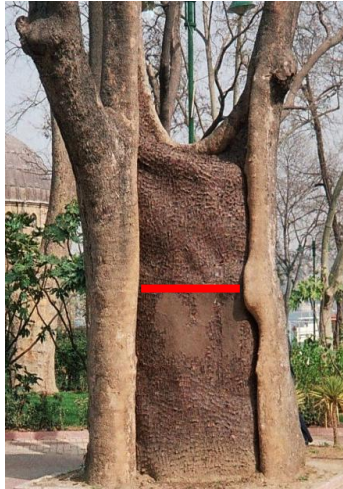
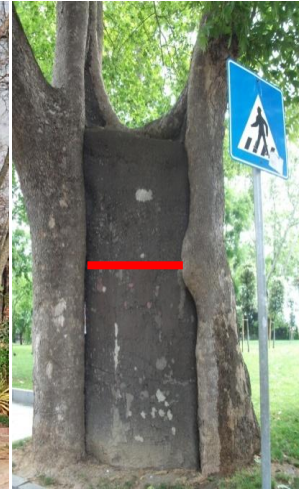
Örnek ağacın 2008 yılında yapılan revizyon uygulaması, ilk örnek ağaca uygulanan revizyon işlemi ile aynıdır. Arazi incelemelerinde (Temmuz 2011), 3 m den sonra 5 çoklu gövdeye ayrılan ağacın yapraklanmasının ve dallanmasının iyi olduğu gözlemlenmiştir. Fakat tepe tacı sıkışık olan ve tretuvar (kaldırım) üzerinde bulunan, park yanında olmasına rağmen yerleşim alanının büyük kısmı betonla kaplı olan bitki için, gerekli besin maddelerinin, su ve hava alımının zor olduğu görülmüştür.

Şekil 16 d ve f de görüldüğü üzere işaretli kısım ölçeklendirilmiş ve 2001 yılda % 55.5 olan oran 2011 yılında % 48.8 olmuştur.

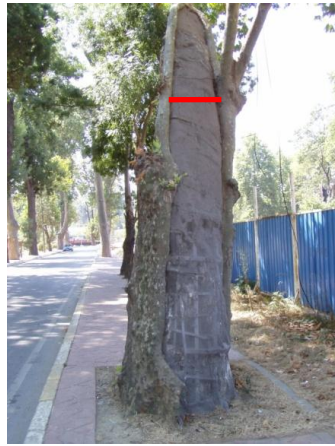
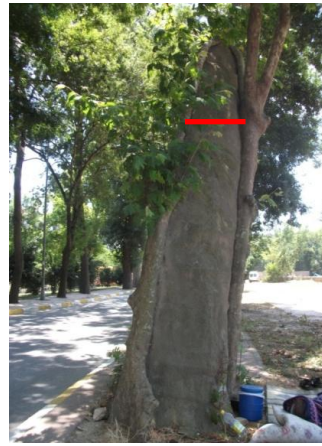
Şekil 21 a ve b' de görüldüğü gibi 2007 yılında yalancı dolgu (kabuk) üzerindeki kapatma maddesinin yer yer olmadığı hatta alttaki alüminyum altlıkların görüldüğü gözlenmiştir. Bu sebeplerden dolayı ağaca 2008 yılında revizyon yapılmıştır. Revizyonda, 2002 yılında yapılmış olan yalancı kabuk üzerinde, 2-3 yılda bir kovuk içini ilaçlamak için, bırakılan kapaktan ilaçlama işlemi uygulanmıştır. Daha sonra bozulan kısımlar onarılmıştır.

Geçmiş yıllara ait veri eksikliğinden ötürü kapanama yüzdesi bulunurken 2007 fotoğrafları esas alınarak Şekil 21'de gösterildiği gibi a ve b'de işaretli kısımlar ölçeklendirilerek 2007-2011 yılları arasında ne kadar kapandığı tespit edilmiştir. 2007'den 2011'e kadar geçen zamanda kapanama durumunda hiçbir değişiklik olmadığı görülmüştür. Dar bir kaldırım üzerindeki ağacın eğik gövdesi ve çatal dalları Şekil 21'de görülmektedir.

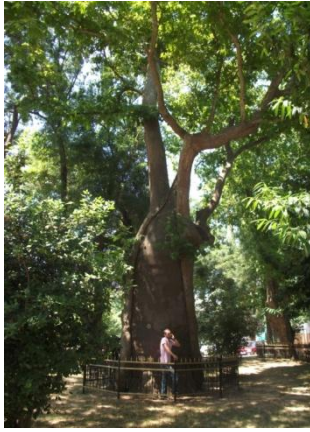
a. Örnek ağaç no:7

Gövdesinin tamamı kovuk olan hatta ana dallarında da kovuk olan, örnek ağacın üç yerinde yalancı kabuk tekniği uygulanmıştır. 683 cm uzunluğunda ve 200 cm genişliğinde kovuğun görüntüsü Şekil 23 a'da görülmektedir. Geçmiş yıllara ait veri eksikliğinden ötürü kapanma yüzdesi hesaplanamamıştır.

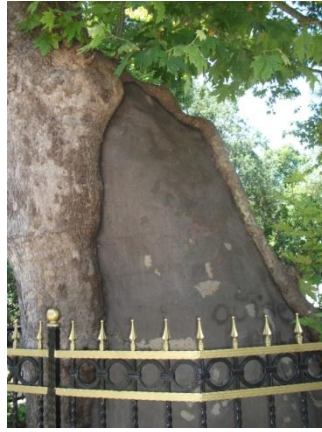
b. Örnek ağaç no: 8

Gövdesinin alt kısmında geniş bir kovuğu olan kovuk içi toprak ve odun parçaları ile doldurulmuş ağaca da 2002 yılında yalancı kabuk tekniği uygulanmıştır. Ağacın, mevcut

durumuna bakıldığında yapraklanmasının ve tepe yapısının sağlıklı olduğu görülmüştür. Fakat gövdedeki uyuyan gözlerde sürgün oluşumu gözlenmiştir.

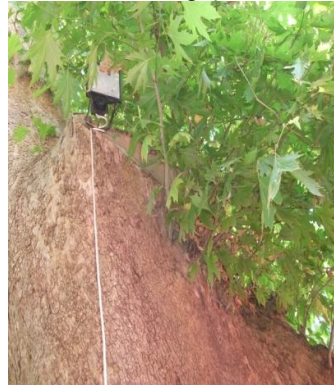
i. Örnek ağaç no: 11

Dört adet kovuğu olan 11 numaralı örnek ağacın 3 kovuğu yalancı kabuk (1., 2. ve 3. kovuklar) ile kapatılmış ve bir kovukta (4. kovuk) çam katranı sürülerek ağaç restorasyonu yapılmıştır. Anıt ağaç olduğu için ferforje ile çevrelenmesine rağmen çeşitli insan müdahalelerine engel olunamadığının örneği Şekil 23 i’de de görülmektedir. Ağacın yan tarafındaki luna parkı ışıklandırabilmek için ağaca zarar verildiği tespit edilmiştir. Aşağıda Şekil 23’te Çayır Caddesi’ndeki anıt ağaçların kovukları gösterilmektedir.

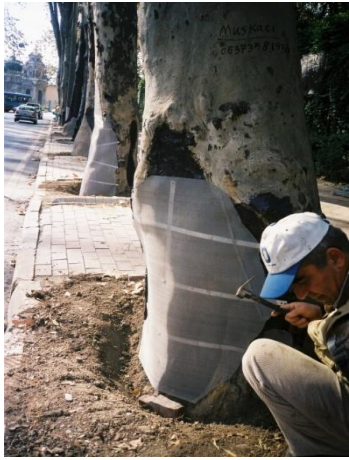
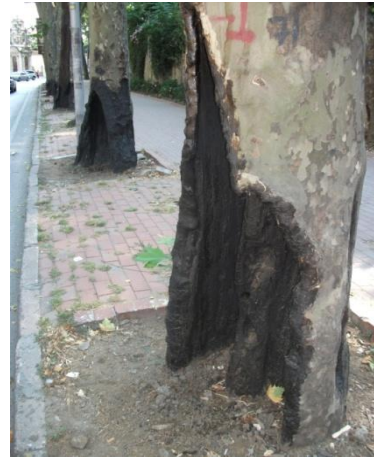
Şekil 29. Dolmabahçe Caddesi'ndeki örnek ağaçlar

2004 yılında 4.5 den sonra çatal gövde formunda olan ağacın, sonraki yıllarda bu gövdelerinden biri kırılmıştır ve/veya kesilmiştir. Kalan gövdenin de eğik olarak

büyümeye devam ettiği görülmüştür. Tretuvar üzerindeki, yeterli alana sahip olamayan ağacın kök serbest sahası restorasyon çalışmalarının yapıldığı yıllarda işlenmiştir. Fakat mevcut durumunda ağacın, yoğun kullanımın olduğu caddede kök boğazı çevresinde yaya ve taşıt trafiğinin olumsuzluklarına maruz kaldığı görülmüştür. Nitekim Turna (2010), cadde ve meydan ağaçlandırmalarında kök yayılış ortamları üzerinde yer alan beton ve diğer kaplamaların bitkiler üzerindeki olumsuz etkilerini, doğrudan etkilerin (sıkıştırma vb.) yanında bitkilerin yeterli düzeyde su alımının, drenajının ve havalanabilmesinin engellediğini ve bunun önlenmesi için, kök boğazından itibaren en az 2 – 3 m² lik bir alanın sert zemin elemanları ile kaplanmaksızın açık yüzeyler olarak bırakılması gerektiğini belirtmiştir. İncelenen örnekler zaten hastalıklı ve dirençleri zayıf ağaçlardır, bu nedenle buldukları ortam koşullarının da iyileştirilmesi ve önlemlerin alınması gerektiği görülmüştür.

Gövdesinin alt kısmında tek kovuğu olan ağaca, 2004 yılında yalancı kabuk uygulaması yapılmıştır. 2011 yılı ağaç restorasyonu bakım çalışmalarında revizyonu yapılan ağacın kovuğu açık bırakılarak katran sürülmüştür. Kapanma yüzdesi Şekil 29 a ve b'deki 18 numaralı örnek ağaca ilişkin işaretli kısımlar ölçeklendirilerek hesaplanmıştır.

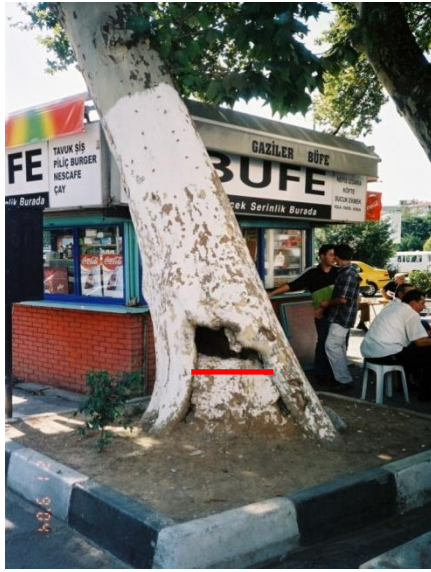
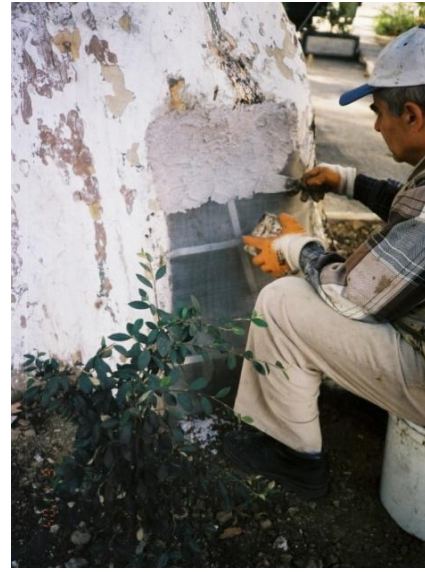
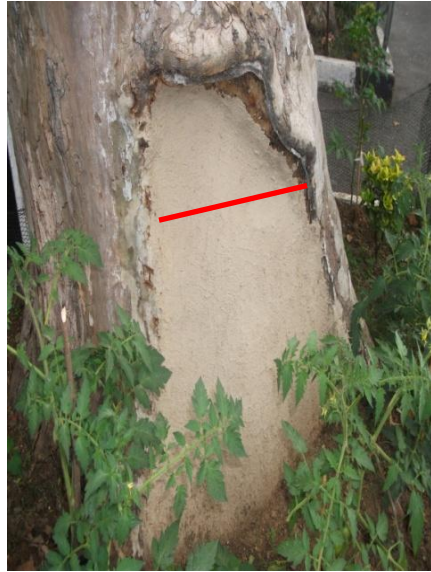
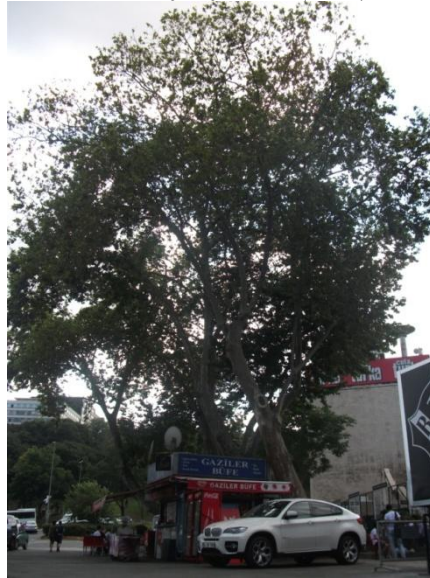
Şekil 30. Dolmabahçe Caddesi Beşiktaş İnönü Stadı önündeki örnek ağacın görüntüleri

2004 yılında yalancı kabuk uygulaması yapılan ağacın 2011 yılında revizyonu yapılmıştır. Gövdesinin alt kısmındaki 64 cm genişlik 80 cm uzunluktaki kovuğun kapanma yüzdesi Şekil 30 a ve c'de görüldüğü gibi çalışma öncesi durum ile mevcut durum değerlendirilerek hesaplanmıştır.

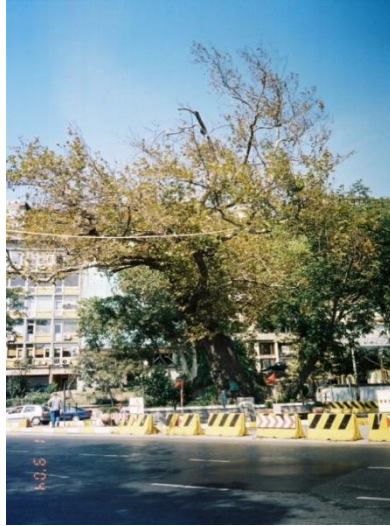
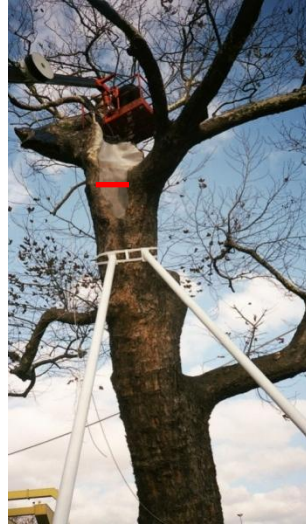
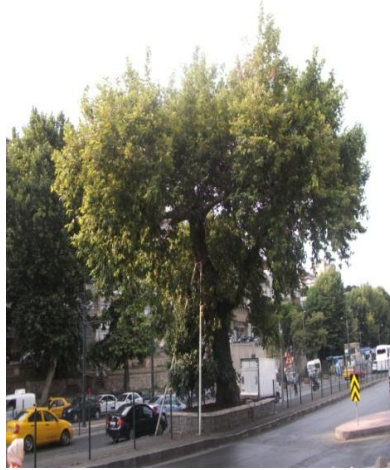
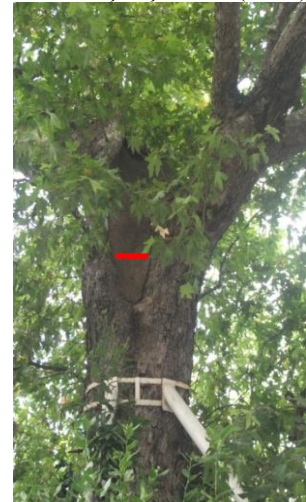
Şekil 31. 22 numaralı örnek ağaç

mekanda bulunan bu ağaç, konumu ve yöresel tarihi dolayısıyla anıtsal nitelik taşımaktadır. 22 numaralı örnek ağacın da yara ve kovukları yalancı kabukla kapatılmıştır ve tek taraflı metal payanda ile desteklenmiştir.

Gövdesinin üst kısmındaki dallanmanın başladığı yerdeki kovuğun kapanma yüzdesi Şekil 31 b ve d’de işaretli kısımlar ölçeklendirilerek hesaplanmıştır.

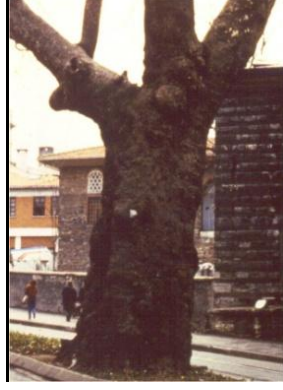
Şekil 33. Taşlı çınardan geçmiş yıllara ait bir görünüm (Asan Arşivinden)

'Alemdar çınarı' olarak bilinen ağaç 1. Sultan Ahmet tarafından 1590-1617 yılları arasında dikilmiştir (Anonim, 2008). Geçmiş yıllarda gövdesi üzerinde (yerden 3 m yukarıda) iri bir taş bulunan (Şekil 33), bu taş nedeni ile 'taşlı çınar' olarak da anılan, ağaç üzerindeki taş daha sonra ki yıllarda sökülmüştür (Asan, 1993). Restorasyonun yapıldığı yıla kadar bu kısmı boşluk olarak kalmıştır fakat 2005 yılında restorasyonu yapılan ağacın bu yarası yalancı kabukla kapatılmıştır. Gövdesi üzerindeki diğer yara ve kovukları da yalancı kabukla kapatılmıştır.

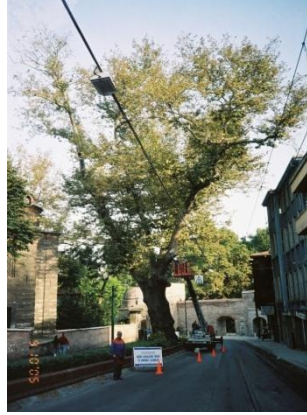
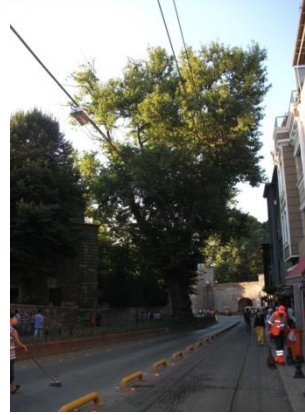
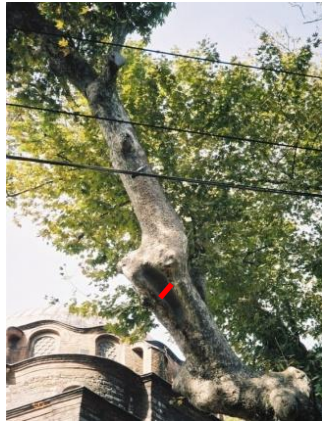
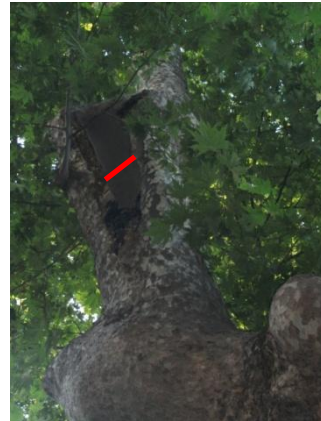
Şekil 34. 24 numaralı örnek ağaç

2005 ve 2011 yılları karşılaştırılarak kovuk genişliğinin gövde genişliğine oranı hesaplanmıştır ve iki yıl arasındaki kapanma yüzdesi bulunmuştur (Şekil 34 c ve d).

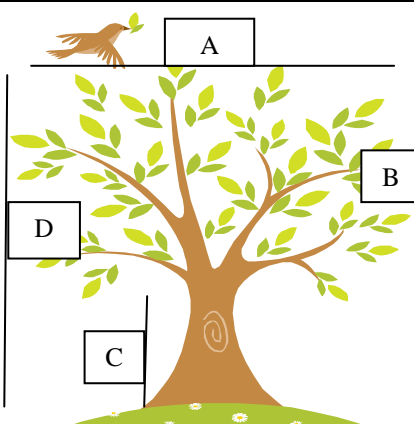
Tablo 29. 25 numaralı ağaç gözlem kartı

Gövdesinin alt ve orta kısmındaki yara ve kovuğu yalancı kabuk ile kapatılan ağaçta, kafesli örgü tel kenarlardan biraz açılmıştır. Genel olarak sağlıklı görünen ağacın gövdesinde yerden 2 m yükseklikte su sürgünleri bulunmaktadır. Örnek ağacın kapanma durumu değerlendirilememiştir.

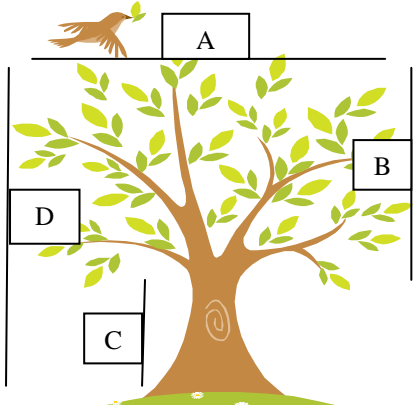
Tablo 31. 27 numaralı ağaç gözlem kartı

Çatal gövdesi ile dikkat çeken örnek ağacın gövdelerinden biri kurudur. Ağaç restorasyon çalışmalarında her iki gövdedeki yaralar yalancı kabukla kapatılmıştır. Yalancı

kabukların mevcut durumlarının iyi olmadığı görülmüştür. Örnek ağaçta su sürgünleri mevcut olup, ağacın dallanma durumunun ve yapraklanmasının da iyi olmadığı görülmüştür.

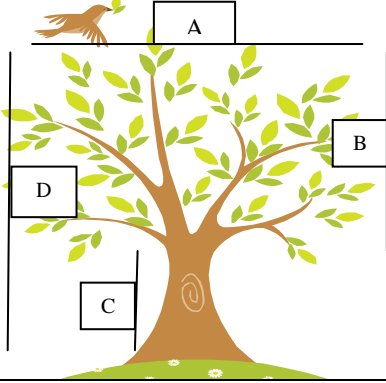
Tablo 32. 28 numaralı ağaç gözlem kartı

Kök serbest sahasının bir kısmı beton taşlarla kaplı olan ağaca 2005 yılında restorasyon çalışması yapılmıştır. Geniş yaralarındaki çürük kısımları temizlenerek yalancı kabukla kapatılmıştır. Çatal ve eğik gövdesi olan ağacın ayrılarak kırılmasını önlemek için çelik bağlama halatı kullanılarak esnek bağlama yöntemi ile bağlanmıştır. Örnek ağacın 2011 yılındaki görünümü Şekil 36’da verilmiştir.

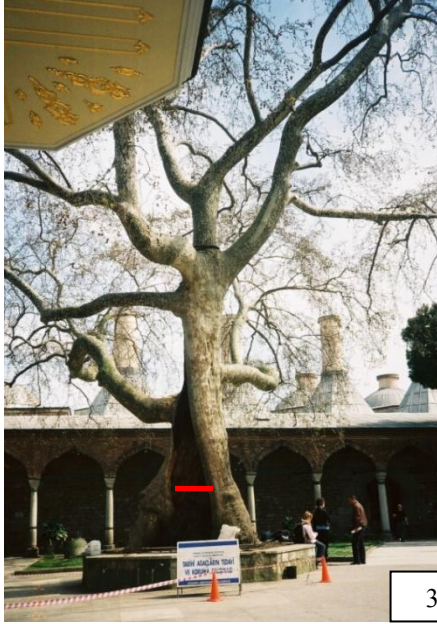
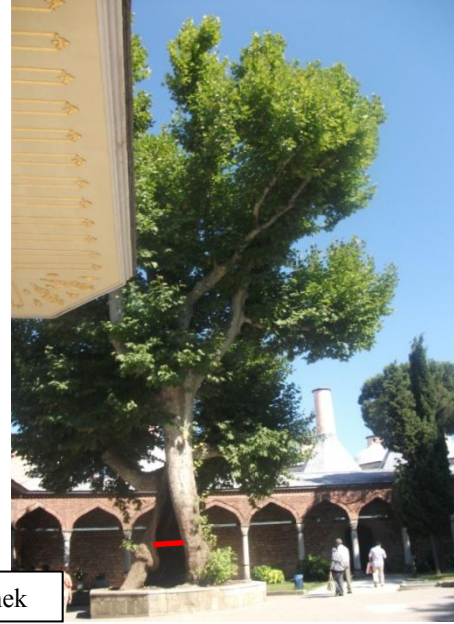
35. Örnek

Dallanması ve büyük kovuğu ile dikkat çeken ağacın gövdesinde bir kovuğu ve ana dallarından birinde de yarası bulunmaktadır. 25 cm uzunluğunda ve 18 cm genişliğindeki büyük yara su girişini engellemek için yalancı kabuk ile kapatılmıştır. Geniş kovuk içine çam katranı sürülmüştür. Kırılmalara karşı gövdeyi korumak için esnek bağlama yöntemi kullanılarak çelik halatla iki gövde bağlanmıştır.

Genel olarak kısmen sağlıklı olan ağacın kovuk içinde katran maddesinin hiç kalmadığı ve çürümelerin başladığı görülmüştür. Şekil 39'da 35. örneğe ait a ve b'deki işaretli kısımlar ölçeklendirilerek kapanma durumu irdelenmiştir.

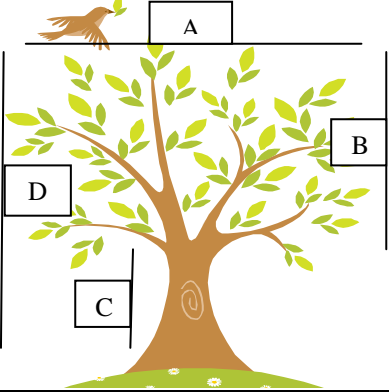
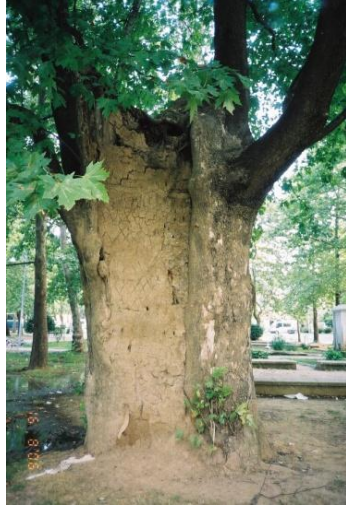
Tablo 40. 36 numaralı ağaç gözlem kartı

Restorasyon uygulamalarında ağaca yapılan yalancı kabuğun yenilenmesi ve açık bırakılan gövde kısmının da katranlanması gerektiği görülmüştür. Çalışma yapıldığı zamandan bu yana kovuk genişliği gövde genişliğine göre % 2.3 azalmıştır.

Şekil 40' ta örnek ağacın beş kovuğundan en büyük boyutlarda olan kovuğunun restorasyon öncesi, restorasyon sonrası ve mevcut durumu görülmektedir.

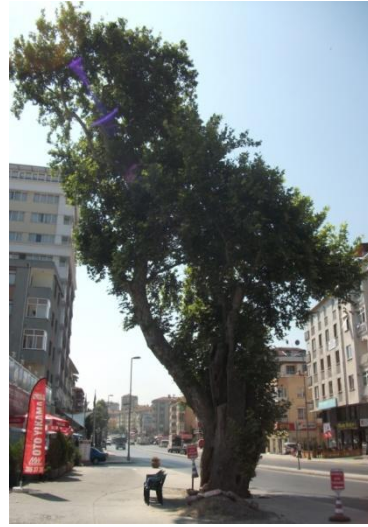
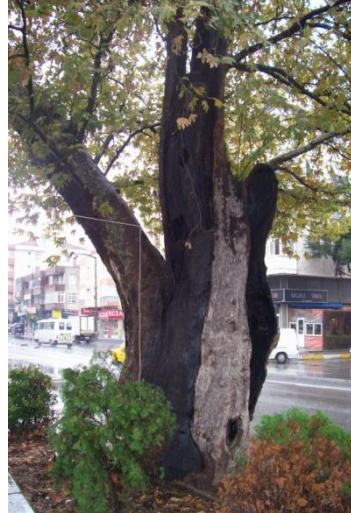
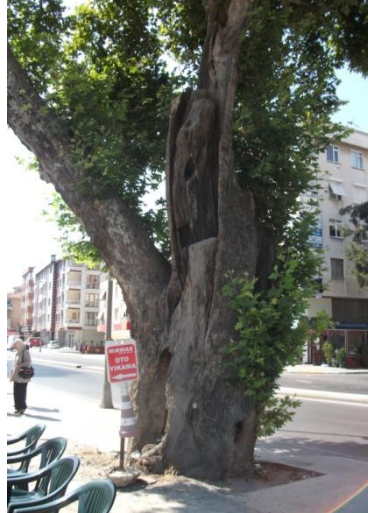
Şekil 42. 37 numaralı örnek ağaç

Gövdesinin birçok kısmında yara ve kovukları olan ağacın restorasyonu yapılırken, su akışı olan yerlere katran maddesi sürülmüştür, su akışı olmayan kısımlara da yalancı kabuk uygulanmıştır. Çatal gövdelerden birinin eğik büyümüş olduğu ve çürümenin devam ettiğinin gözlemlendiği bu örnekte gövdenin ayrılma ihtimalinin çok yüksek olduğu tespit edilmiştir. 2006 yılında çam katranı sürülmüş kısımların mevcut durumlarının iyi olmadığı, çürümelere ve mantar sporlarının oluştuğu görülmüştür. Yara ve kovukları yalancı

kabukla kapatılan ağacın yalancı kabukları hasar görmüş ve kovuk içine çöp atılmış olduğu tespit edilmiştir. Gövdesi su sürgünleri ile kaplanmış olan ağacın sağlık durumunun iyi olmadığı belirlenmiştir. Ağaca sadece yalancı kabuk ve katran maddesi sürülerek yenilenme yapılmaması gerektiği, geçmişte katran sürülerek açık bırakılan bölgelerin yalancı kabukla kapatılarak düzgün gövde formu verilmesi gerektiği tespit edilmiştir. Eğik durumdaki çatal gövdenin bağlama (esnek/sabit) yöntemi kullanılarak hatta metal destek ile güçlendirilmesi gerektiği tespit edilmiştir.

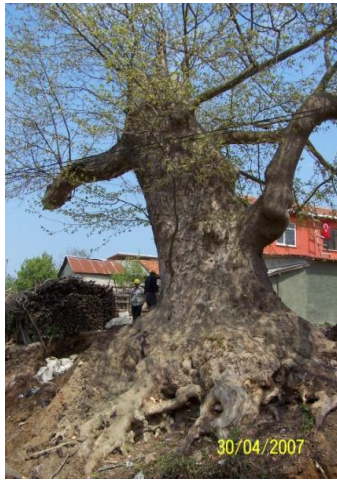
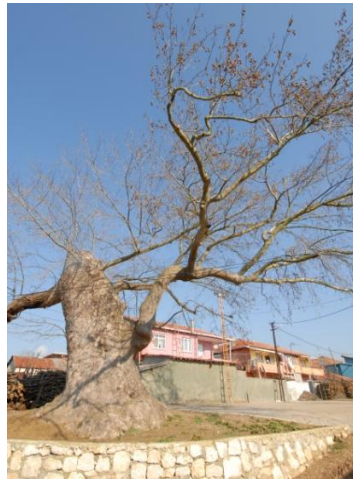
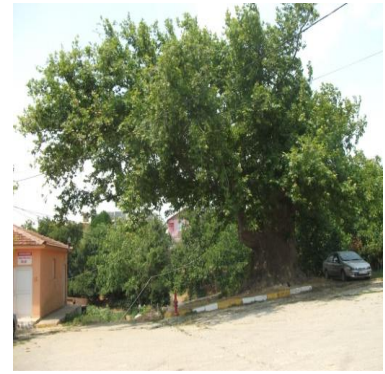
40. Örnek

40 numaralı örneğin restorasyon çalışmalarında; öncelikle genel temizlik (kuru dalların, çürümüş gövde kısımlarının budanması) yapılarak çalışmalara başlanmıştır. Kovuk içinde çürüyen kısmı canlı dokuya ulaşıncaya kadar temizlenmiştir.

Yamaç üzerinde bulunan ağacın açıkta kalan kök çevresi canlı dokuya zarar verilmeden işlenmiştir, bitkisel toprakla doldurulmuştur ve toprağın kaymasını önlemek için etrafı taşlarla çevrilmiştir (Şekil 46 b). Kök serbest sahası düzenlenen ağacın, urlu gövdesinin alt ve üst kısmında bulunan kovuklar yalancı kabuk ile kapatılmıştır. Yalancı kabuklarda hasarların olduğu ve kovuk ağzı çevresinde su sürgünlerinin çok olduğu görülmüştür. Aynı zamanda kök sürgününün de çok olduğu görülmüştür.

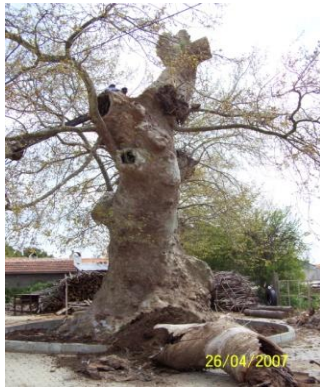
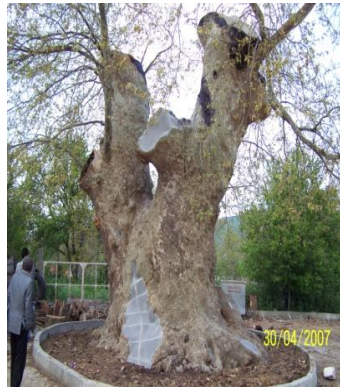
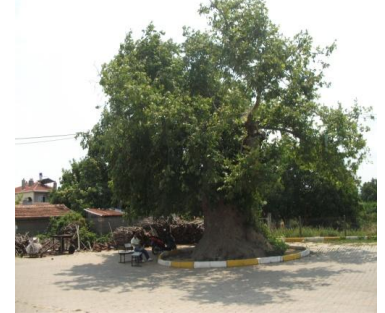
41. Örnek

Ağaç çevresinin yarım metrelik kök toprağı kısmının serbest alanda olduğu, diğer kısımlarının yol taşları ile kaplı olduğu görülmüştür. Uurlu çatal gövdesinde su ve kök sürgünlerinin, özellikle yalancı kabuk kısmında oldukça fazla olduğu tespit edilmiştir. 2007 yılında çalışmaları yapılan ağacın öncelikle çürümüş olan gövdesi kesilmiştir (Şekil 46'da 41. örneğe ait görünüm a'da). Kovuk içinde çürüyen kısımları temizlenmiştir. Kovuk içi boş bırakılarak gövde çevresindeki ve tepe kısmındaki açıklıkları kapatılmıştır. Tabloda boyutları verilen bu açıklıkları yalancı kabukla kapatılan ağacın 5 cm den küçük yaralarına da katran sürülmüştür (Tablo 45). Kök serbest sahası işlenerek element takviyesi yapılan ağacın sağlık durumunun iyi fakat yalancı kabuklarının deforme olduğu görülmüştür. Şekil 46'da Subaşı Köyü'ndeki ağaçların restorasyon öncesi, restorasyon anı ve mevcut durumlarına ilişkin görünümler verilmiştir.

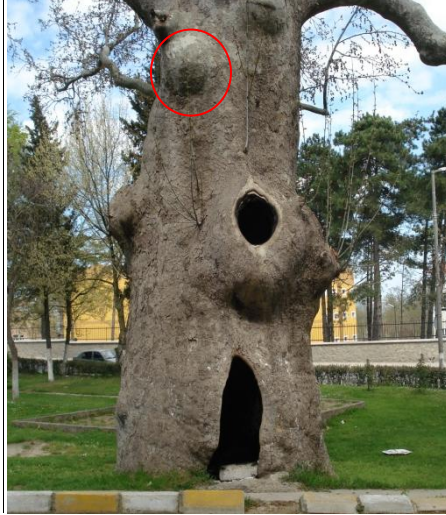
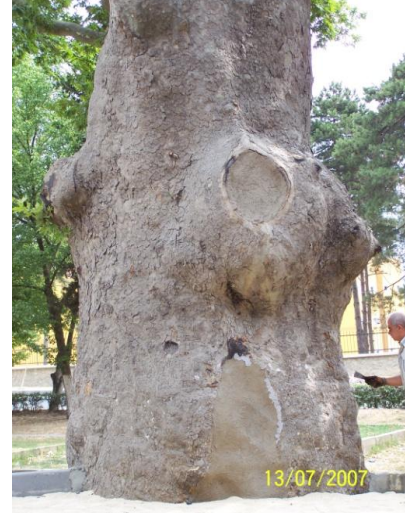
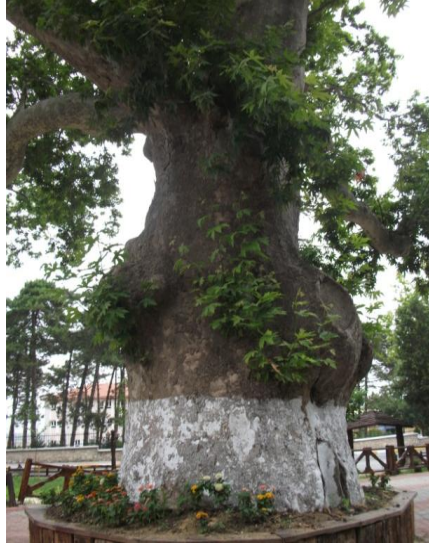
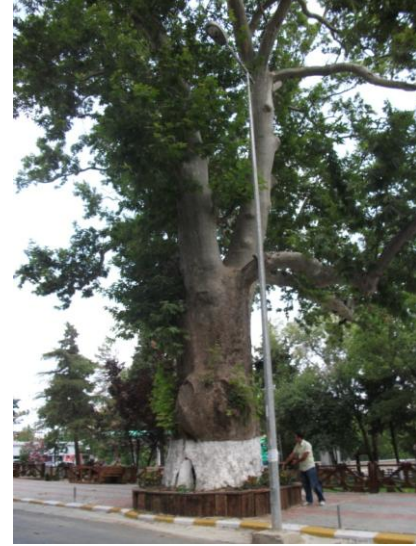
Şekil 47. Çatalca Merkez 42. örnek ağaç

2007 yılına ait fotoğraflar incelendiğinde örnek ağacın restorasyon çalışmaları şu şekilde yapılmıştır: Büyük boyutlardaki kovuk ağızlarında, yalancı kabuğa altlık olarak öncelikle odun sopa kullanılmış, onun üzerine de alüminyum demirler çakılmıştır. Geri kalan işlemler (tel örgü+macun) ise; diğer örneklerde de olduğu gibi aynı teknikler kullanılarak yapılmıştır.

Gövdesi üzerinde geçmişten kalan geniş yara yüzeylerinin kapandığı Şekil 47 a'daki işaretli kısımda görülmektedir. Aynı zamanda gövdesinin üst kısımlarında bulunan yara yüzeylerinde de kallus oluşumunun iyi olduğu fark edilmiştir. Yalancı kabuk uygulaması ile ağaç, biyotik ve abiyotik zararlardan korunmuş aynı zamanda kallus oluşumuna altlık oluşturulmuştur. Böylece 10-15 yıl sonra Şekil 47 a'daki kapanan yara yüzeyi gibi kapanabilme ihtimali olduğu söylenebilir. Fakat gövde üzerinde geçmişte koltuk (mahmuz) bırakılarak yapılmış birçok yanlış budama olduğu görülmüştür. Bunların kapanması oldukça zordur öte yandan kapansalar dahi gövde formunun urlu görünmesine neden olmaktadır.

Genel bir değerlendirme yapıldığında sağlıklı olan ağaçta bir takım olumsuzluklar da mevcuttur. Bu olumsuzlukları şöyle sıralayabiliriz; yalancı kabuklarda açılmalar görülmüştür, kovuk içinde mantar oluşumu ve ağacın gövdesinin çeşitli yerlerine monte edilmiş ışıklandırma cihazlarının olduğu tespit edilmiştir.

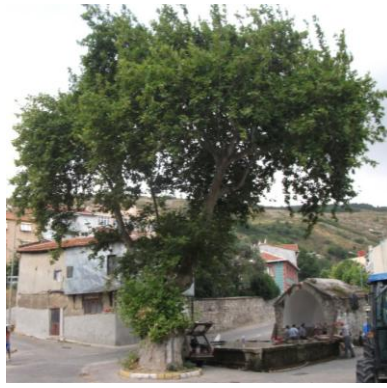
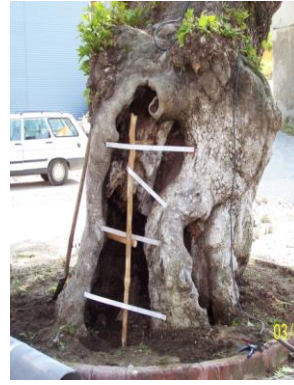
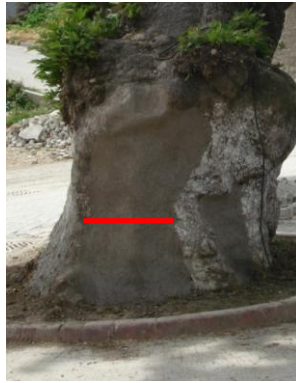
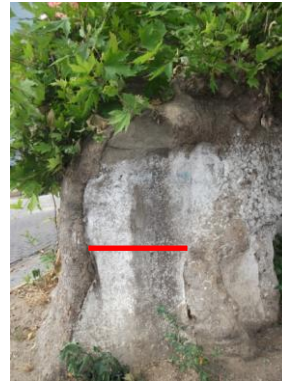
Şekil 48. Çatalca Merkez 43. örnek ağaç

Büyük kovuğu olan alt gövde üzerinde iki gövdesi daha olup ve bu gövdelerden biri ana gövdeden yaklaşık 45°'lik bir açı ile gelişme gösterdikten sonra gövde formu dik şekilde devam etmiştir. Gövdesinin alt kısmında kovuğu olan ağaçta restorasyon çalışmalarının, 42. örnekte olduğu gibi alüminyum demir altlıklardan önce odun sopalar kullanılarak yapılmış olduğu Şekil 48 b'de de görülmektedir. 1-1.5 metreden sonra eğik devam eden urlu gövdenin yalancı kabuk yapılan gövde kısmı etrafının su sürgünleri ile kaplı olduğu görülmüştür (Şekil 48 a).

Şekil 48 c ve d'deki yalancı kabuk yüzeyleri işaretli kısımlar ölçeklendirilerek karşılaştırılmış ve kovuk genişliğinde değişiklik olmadığı görülmüştür.

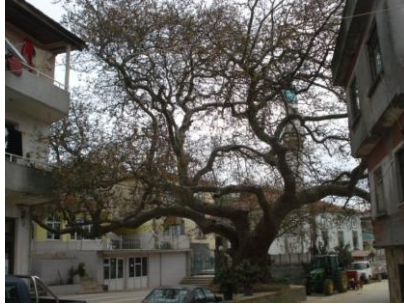
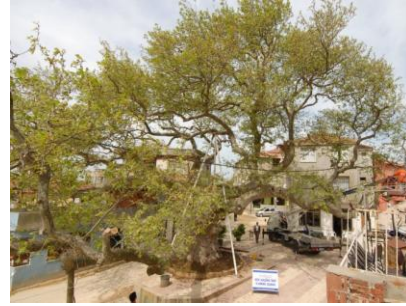
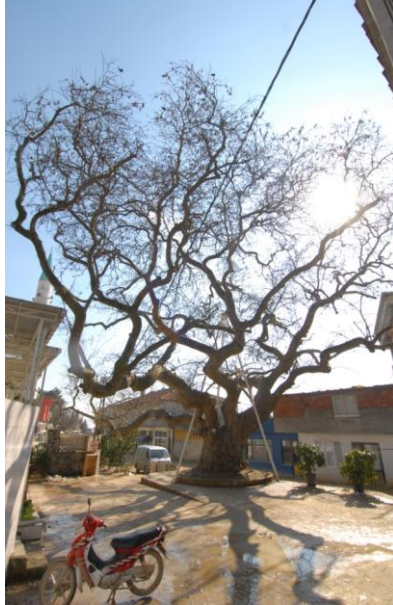
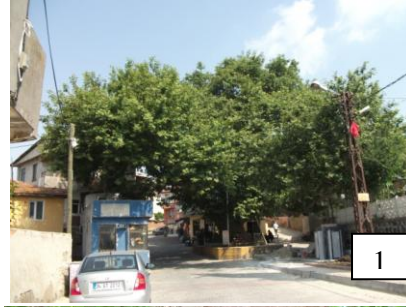
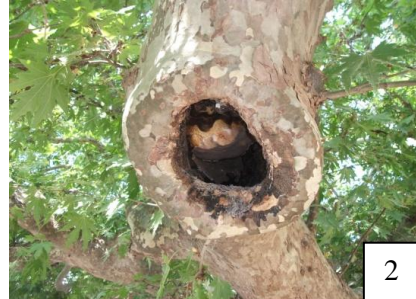
Şekil 49. Çakıl Köyü 44 numaralı örnek ağaç

2007 yılında yapılan restorasyon işlemlerinde, ağacın küçük yaraları ve bazı küçük kovukları çam katranı sürülerek açık bırakılmıştır. 2011 gözlemlerinde, ağacın bu kısımlarında katran maddesinin azaldığı hatta hiç kalmadığı görülmüştür. Gövdelerden birinde, açık kovuk içinde mantar sporlarına rastlanmıştır (Şekil 49 d 2’de). Yalancı kabuk yapılan kovuklarda kapatma maddesinin yer yer döküldüğü görülmüştür. Etrafındaki evlerin çatılarına uzanan dalların ve çatallı kalın gövdelerin; esnek bağlama yöntemi kullanılarak, ağaç etrafına yapılan 3’lü demir desteğe çelik halatlarla bağlandığı görülmüştür (Şekil 49 b ve c’de).

Genel değerlendirme yapıldığında kısmen sağlıklı görünen ağacın geniş taç yapısına karşın yeterli kök serbest sahsının bulunmadığı kanaatine varılmıştır. Şekil 49’da örnek ağacın restorasyon öncesi, sonrası ve mevcut durumu ile ilgili görünümüleri verilmiştir.

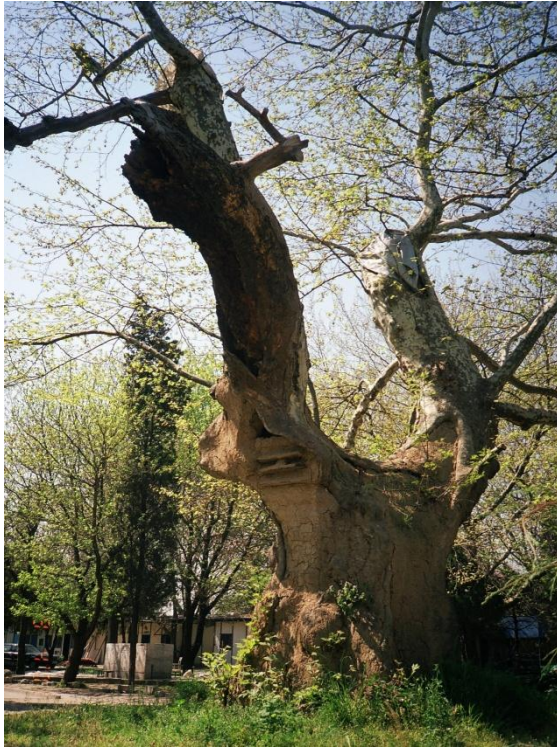
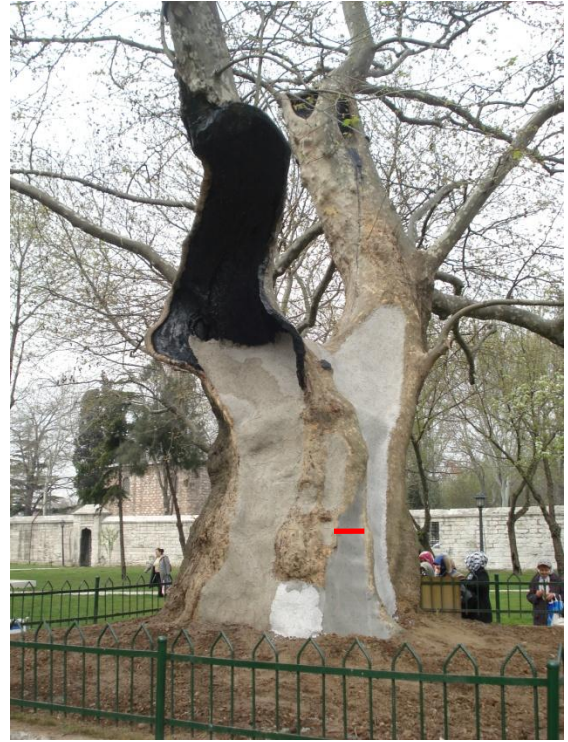
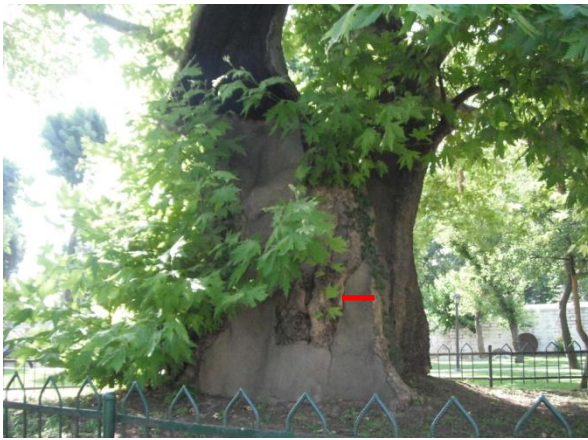
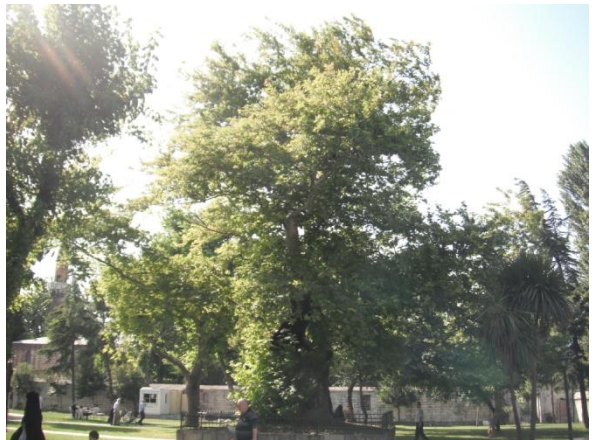
Şekil 51. 46 numaralı örnek ağacın restorasyon aşamaları

Kanuni Sultan Süleyman'ın genç yaşta ölen oğlu Şehzade Mehmet adına 1544–1548 tarihleri arasında yapılan Şehzade Cami ve külliyesi içinde yer alan, külliye ile yaşıt olan çınar, Osmanlı'nın son 350 yıllık tarihine tanıklık etmiştir. Helvacı baba adı ile bilinen bir yatıra da yoldaş olduğu için, ayrıca mistik açıdan da önem taşımaktadır (Anonim, 2008). Tarihi yapı içindeki bu değeri daha sağlıklı şekilde yaşatabilmek için ağacın restorasyonu 2007 yılında yapılmıştır. Şekil 51 a'da görüldüğü gibi toprak ile dolu olan kovuk içi temizlenmiştir ve ilaçlanmıştır.

Kovuk ii yzeylerine am katranı srlmŖ ve su akıŖı olmayan kovuk ađzı kapatılmıŖtır. atallı olan zayıf gvde formunun direncini artırmak iin esnek bađlama yntemi ile bađlanmıŖtır. Tm rneklerde olduđu gibi kk toprađı iŖlenmiŖ ve gerekli element takviyesi yapılmıŖtır.

Mevcut durumu irdelendiđinde ađata rklk grlmemiŖtir, yapraklanmanın ve dallanmanın sađlıklı olduđu grlmŖtir. Fakat yalancı kabukta bazı deformasyonların olduđu grlmŖtir. Kovuk geniŖliđinin gvde geniŖliđine oranı hesaplanırken tek bir kovuk ađzı ele alındıđı iin bu oran dŖk ıkmaktadır. Tablo 50’de verilen % 12 deđeri ađacın gvdesinin sadece % 12’lik kısmının kovuk olduđu sonucunu dođursa da, aslında kovuk ađızlarından birinde leklendirme yapıldıđı iin bu sonucu vermektedir. Sonu olarak Ŗekil 51 b ve c’deki iŖaretli kısımlar leklendirilerek kovuđun kapanma durumu irdelenmeye alıŖılmıŖtır.

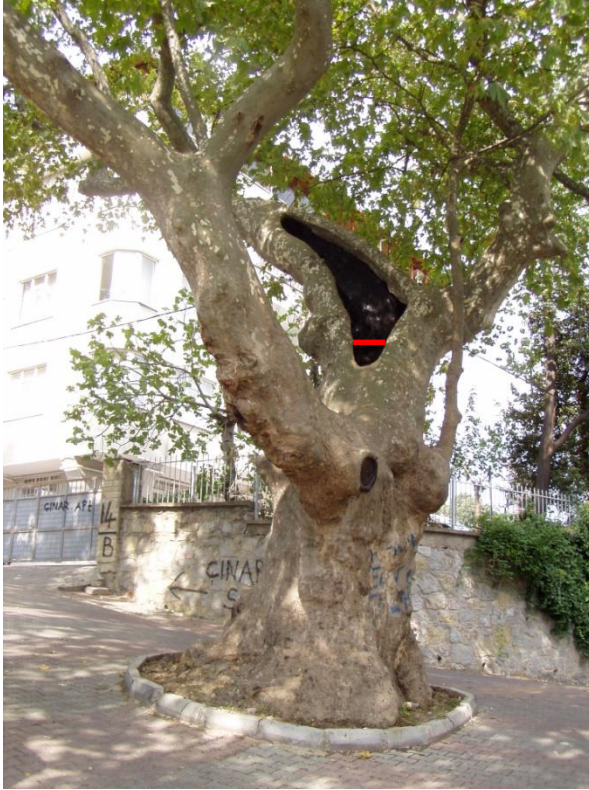
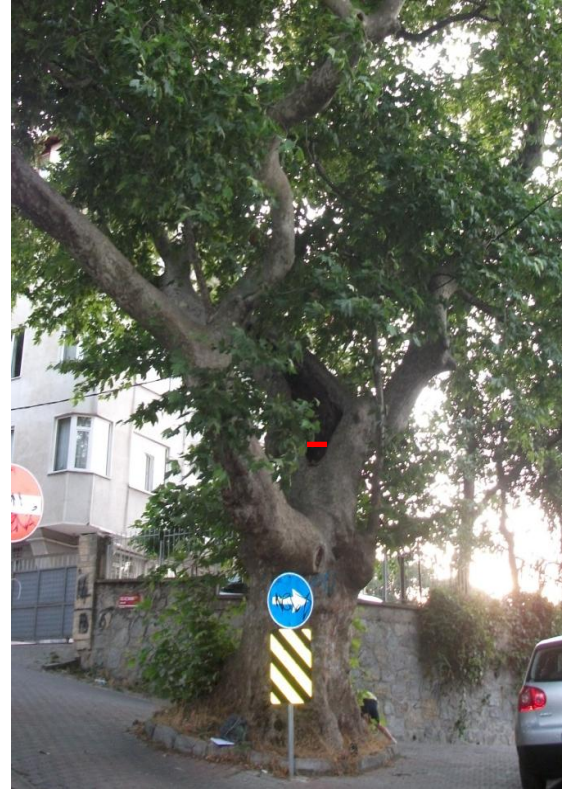
Şekil 52. Örnek ağacın restorasyon aşamaları

Örnek ağacın mevcut durumu sağlıklıdır fakat kovuk içi ve yara yüzeyine sürülen katran maddesinin hiç kalmadığı görülmüştür. Su ve kök sürgünleri gövdeyi çevrelemiş durumdadır. Ağacın hemen önüne yerleştirilmiş olan trafik levhasının ağacın gövdesine değmekte olduğu görülmüştür. Önlem alınmaz ise ağaçta yeni bir yara oluşacağı kanaati getirilmiştir.

Şekil 52 a ve b’de işaretli kısımlar ölçeklendirilerek kovuk ağzı genişliklerinin gövde genişliklerine oranı her iki yıl için de % 20 olarak bulunmuştur.

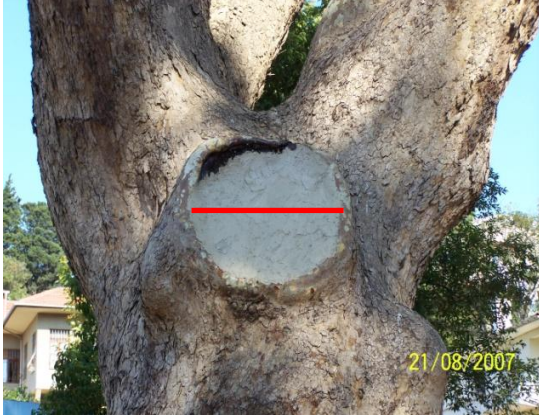
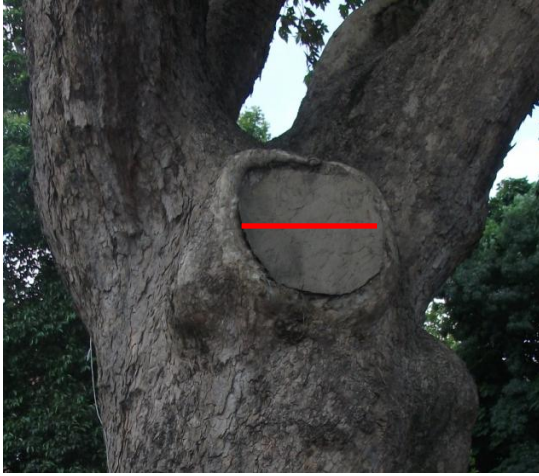
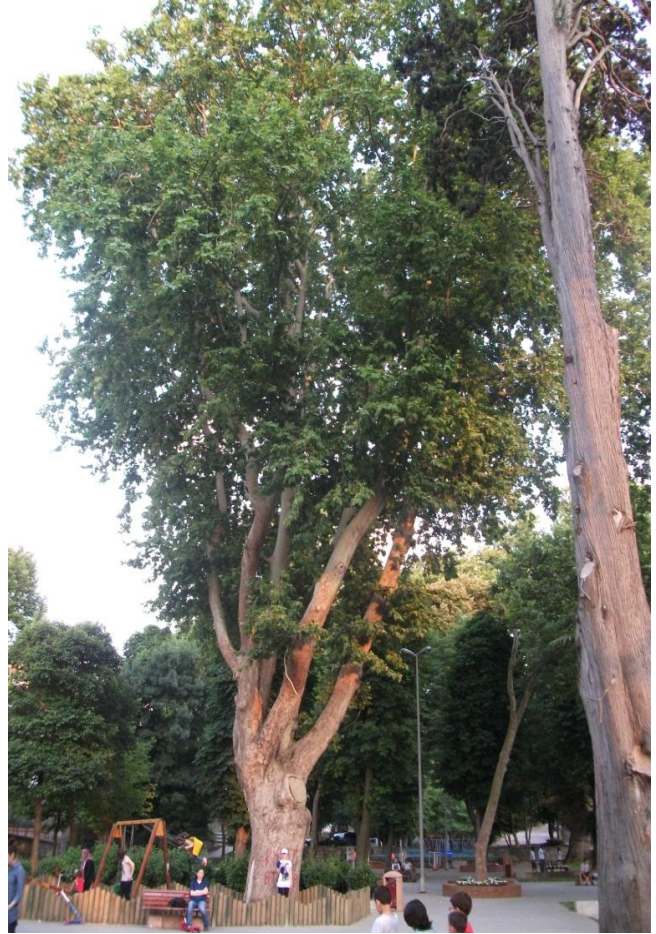
Şekil 53. Havuzbaşı Parkı 53 numaralı örnek ağacın restorasyon aşamaları

yüzeyinde içe doğru çürüme başlamış olduğundan bu çürüklük temizlendikten sonra yara yüzeyi su girişini önlemek için yalancı kabuk ile kapatılmıştır.

Kapanma durumu irdelenirken bu yara yüzeyi esas alınmıştır. Şekil 53 a ve b'deki işaretli kısımlar ölçeklendirilerek karşılaştırılmıştır. 2011 yılında kovuk genişliğinin gövde genişliğine oranında azalma olduğu görülmüştür.

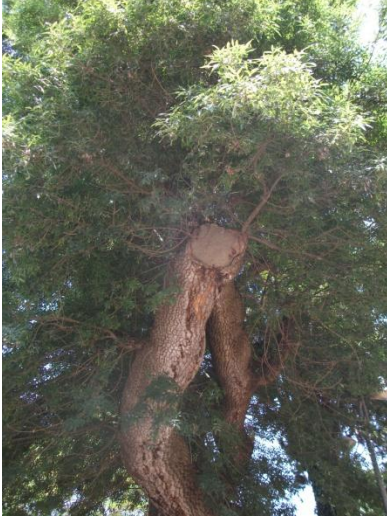
a. Yalancı Kabuk

Serbest alan üzerinde eğimli arazide bulunan ağacın dallanması oldukça karmaşık görünmektedir. 2 m den sonra ana gövdeden ayrılmış kalın dalların bir noktada birleştiği görülmüştür. Şekil 54 b'de gösterilen birleşim noktası ve o bölgede dallardan birinin yara yüzeyine yapılmış olan yalancı kabuk (Şekil 54 a) gösterilmiştir.

Ağacın Şekil 54 a'da gösterilen kısmında yapılan yalancı kabuk üzerinde kallusun özellikle bir tarafta daha iyi geliştiği görülmüştür. Genel olarak sağlık durumu iyi olan ağacın çatlaklı gövde kabuğu üzerinde salyangozlara rastlanmıştır.

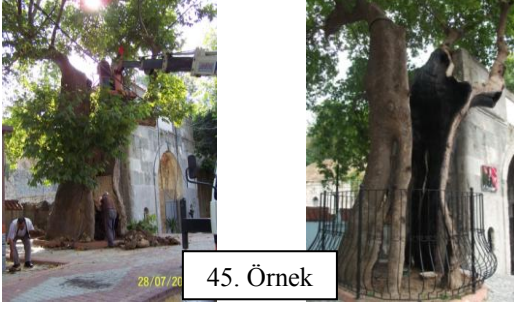
45. Örnek

Restorasyon çalışmaları yapılmadan önce kovuk içi toprak doldurularak çamurla örülmüş ağacın, 2007 yılının Temmuz ayında tedavisi yapılmıştır. Ortadan ikiye ayrılmış, sanki ayrı iki gövde gibi görünen, belli noktalarda gövde kısımları birleşik olan ağacın ana dalları esnek (ikil) bağlama yöntemi kullanılarak bağlanmıştır. Kovuk içine katran maddesi sürülerek tedavisi yapılmış olan anıt ağacın daha iyi korunabilmesi için 2007 yılının sonbaharında etrafı ferforje ile çevrilmiştir. 2011 yılında revizyonu yapılan ağacın mevcut durumu incelenirken, gövde üzerindeki oyuklar ve büyük boyutlardaki kovuk ağızları ölçülmüştür ve değerler tabloda verilmiştir (Tablo 49). Ağacın açık kovuğu içine

ışıklandırma sisteminin kurulmuş olduğu görülmüştür. Ağacın, yeterli besin alış verişini yapabilecek kadar gövde kısmı olmadığı görülmüştür. Buna karşın tepe tacı yoğunluğunun normal, yapraklanması ve dallanma durumunun iyi olduğu görülmüştür. Her ne kadar ağaç genel olarak sağlıklı görünse de tepe azaltma budamaları ihmal edilmemeli ağacın dirençsiz kalması engellenmelidir.

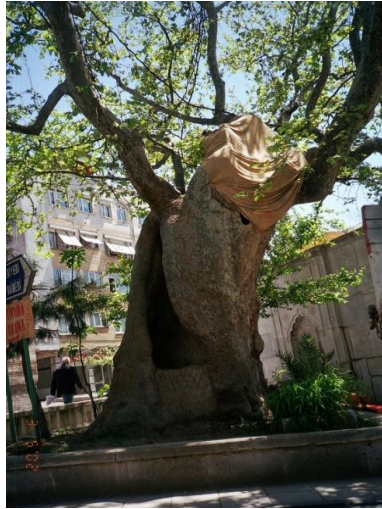
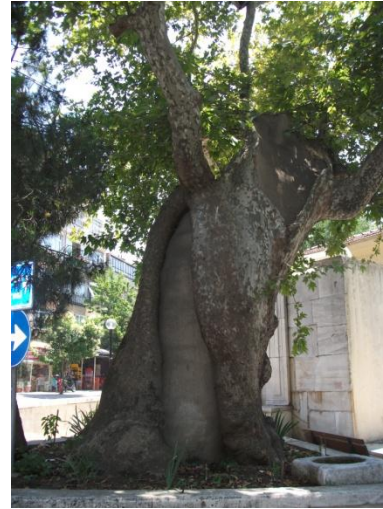
Şekil 56. Üsküdar 58 numaralı örnek ağaç

Örnek ağacın, taşlarla kaplı cami avlusunda yetersiz alan üzerinde yaşamak zorunda olduğu görülmüştür. Kalın gövdesinin tepe kısmının olmadığı ve ağacın tepe tacını diğer ana dalların ve sürgünden gelen dalların meydana getirdiği görülmüştür. İçi boş olan ağacın gövdesinin bir çok yerinde açıklıkların olduğu ve bu açıklıkların 2008 yılında tamamlanan yalancı kabuk uygulaması ile kapatıldığı görülmüştür. 2002 yılında incelemeye alınan ağacın Şekil 56 a'da görüldüğü gibi içi toprak ile doldurularak, dış yüzeylere çamur halinde sürülen toprağın kurumması için üzeri çadır ile kapatılmıştır. Restorasyona alınan ağacın kovuk içi temizlenerek ve alüminyum demirler mevcut kallusa zarar vermeden karelej şeklinde kovuk ağzına içten çakılmıştır. Bu yapının üzerine paslanmaz tel kafes gerilmiş ve ağaca düzgün şekilde çakılmıştır. Bu işlemden sonra kapatma maddesi ile kapatılmadan açık bırakılan yalancı kabuk yüzeyinin 2008 yılında yapılan restorasyon çalışması ile eksiklikleri giderilmiştir.

Şekil 56 b'de görüldüğü gibi kapatma maddesi ağaç gövdesinin rengine yakın tondadır. Yedi kovuk ağzı kapatılmış olan örnekte, bazı yalancı kabuklarda kapatma maddesi dökülmüş olduğu fark edilmiştir. Hatta alttaki alüminyum demirler görünmektedir. Ağacın yalancı kabuk yapılmış kenarlarında (yalancı kabuk ile kallus geliştirmiş gövde arasında) salyangozların fazla miktarda olduğu görülmüştür. Budanmış olan kalın dallardan birinde ve birkaç ince dal üzerindeki yara yüzeylerinde çürüme olduğu görülmüştür.

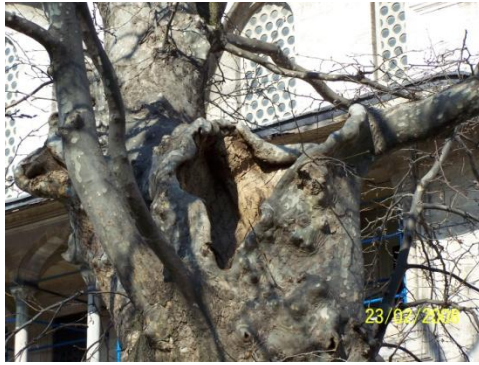
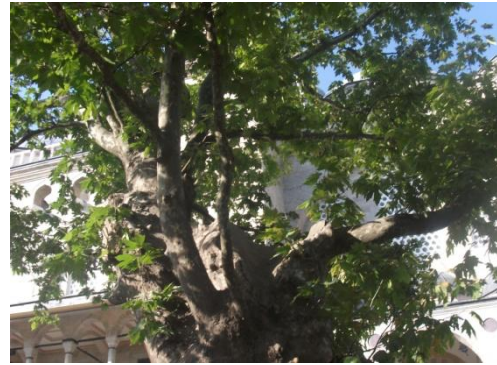
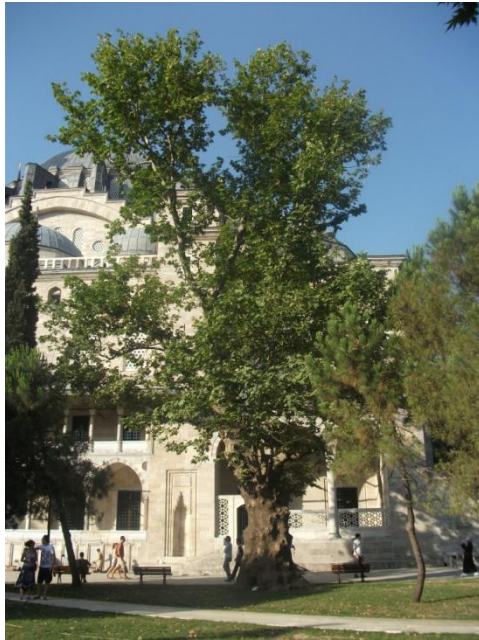
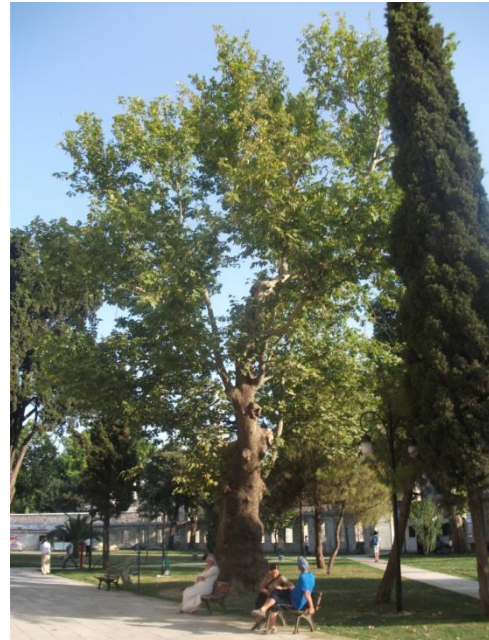
Şekil 57. 59 numaralı örnek ağaç

Gövdesinin kök boğazı kısmındaki kovuğa (46 cm genişlik-45 cm uzunluk) ve çatallaşmanın başladığı orta kısmında kırılmış olan gövde yerinde oluşmuş kovuğa (100 cm genişlik-130 cm uzunluk), yalancı kabuk yapılmış olduğu görülmüştür. Üst kısımda

ana dallardan birinde oluşmuş büyük boyuttaki yara yüzeyi de yalancı kabuk ile kapatılmıştır. Orta ve üst kısımdaki yalancı kabuklar iyi durumdadır. Fakat alttaki yalancı kabuğun telleri, çakılı olduğu ağacın gövdesinden ayrılmıştır. Genel olarak değerlendirildiğinde sağlıklı görünen ağacın bulunduğu yerleşim alanının büyük bir kısmı, çimle kaplı serbest alandır. Fakat kök toprağı insan baskısı ile aşırı sıkışmış olduğundan, sert bir zemin gibi görünmektedir.

Şekil 57 a'da restorasyon çalışması yapılmadan önce çamurla kapatılmaya çalışılmış gövdenin orta kısmındaki kovuk görülmektedir. B'de ise aynı kovuğun mevcut durumu verilmiştir. C ve d de ise ağacın günümüzdeki gövde şekli ve taç yapısı görülmektedir.

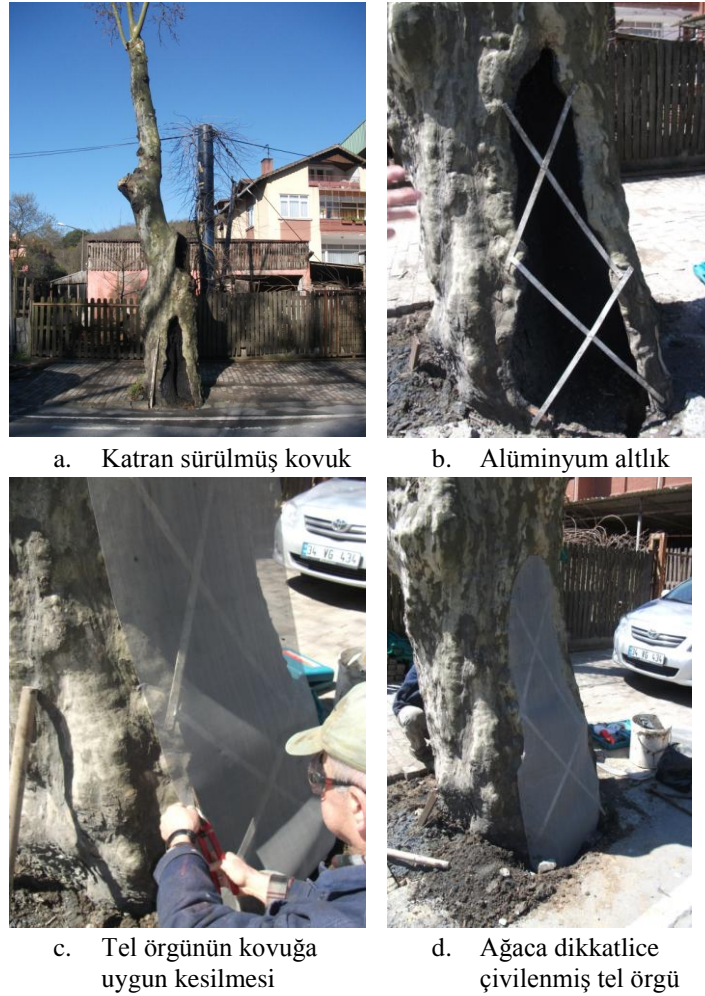
Şekil 59. Kovuk ağzının kapatılma aşamalarını göstermektedir.

Nisan ayında gözlemlenen ağaçta mantar zararından ötürü gövdenin birçok yerinin çürümüş ve kovuklaşmış olduğu görülmüştür. Kovuklardan biri ağacın yola bakan alt kısmındadır. Diğeri ise çatal gövdenin kırılması ile oluşmuş büyük yara yüzeyinin çürüyerek kovuğa dönüştüğü ağacın orta kısmındaki 125 cm uzunluğunda, 40-55 cm

genişliğindeki kovuktur. Bu kovuğun alt kısmına su birikimini engelleyebilmek ve çürümenin ilerlemesini durdurabilmek için yalancı kabuk yapılmıştır. Üst kısmına ise çam katranı sürülmüştür ve açık bırakılmıştır. Gövdenin alt kısmındaki kovukta ise uygulama şu şekilde olmuştur; temizlen kovuk içine çam katranı sürülmüştür ve kuruması için bir süre beklenmiştir. Kovuk ağzına alüminyum lamalarla altlık hazırlanmıştır, şekilde de görüldüğü gibi çapraz olarak ağaca çakılmıştır ve kesişim noktalarında krom tellerle bağlanarak sabitlenmiştir (Şekil 59 b). Şekil 59 c’de görülen paslanmaz tel örgü kovuk ağzına göre kesilerek Şekil 59 d’de ki gibi ağacın kenarlarına çiviler çakılarak kovuk kapatılmıştır. Ayrıca çivilerin tamamı çakılmadan önce örgü tele geçirilen ince krom teller alüminyum lamalardan da geçirilerek sabitlenmiştir.

Sonraki aşama ise kapatılan kovuk ağzının içine su girmesini önlemek için hazırlanmış özel harç karışımını tel örgü üzerine ince bir tabaka halinde keski ile sürmektir.
