**KENT AĞAÇLARINDA İYİLEŞTİRME ÇALIŞMALARININ
DEĞERLENDİRİLMESİ: İSTANBUL ÖRNEĞİ**

YÜKSEK LİSANS TEZİ

Orm. Müh. Seda ÇAKAR

OCAK 2012

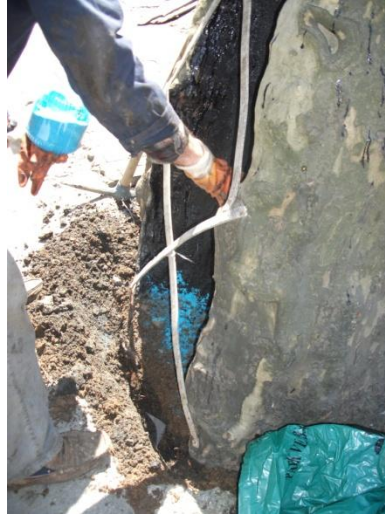
Şekil 60. Kovuk içine serpililen bakır sülfat tozu

Temmuz ayında gözlemlenen ağaçta çürüklük görülmemiştir fakat çam katranı sürülmüş olan kovuk üzerinde mantar sporlarına rastlanmıştır. Yapraklanması sağlıklı olan ağacın gövdesinde özellikle orta kısımdaki kovuk etrafında su sürgünlerinin çok olduğu görülmüştür.

Ağaçta üçüncü yalancı kabuk yara yüzeyine yapılmıştır. Geri kalan kovuk ve yara yüzeyleri çam katranı sürülerek açık bırakılmıştır. Bu işlemler yapılmadan önce ağacın kök boğazı çevresindeki kaldırım taşlarının bir kısmı sökülerek az da olsa kök serbest sahsı sağlanmıştır. Toprak işlenmiştir ve kök boğazında açıklık olan, köklerin görüldüğü kısım toprakla doldurulmuştur, mantar ve böcek hastalıklarına karşı kullanılan borda bulamacı (bakır sülfat + kireç + su karışımı) hem toprak hem de ağacın yara yüzeylerine sıkılmıştır. Kovuk ağzı kapatılmadan önce içine şekilde görüldüğü gibi bakır sülfat (göz taşı) toz halinde serpilmiştir (Şekil 60).

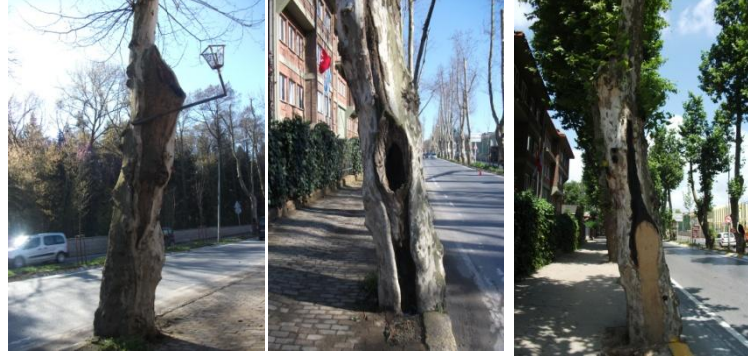
Şekil 61. Valide Sultan Caddesi'ndeki 2. örnek ağaca ilişkin görünüm

Toplam dört kovuğu olan ağaçta öncelikle genel temizlik yapılmıştır. Şekil 61 a'da görülen ağacın gövdesine çakılı olan sokak lambası çıkarılmıştır.

Çürümüş ve kovuklaşmış gövdenin alt kısmındaki kovuk (Şekil 61 b) içine atılmış çöpler temizlenmiştir. Sonra çürümüş kısımlar balta ile canlı dokuya kadar temizlenmiştir ve yüzeylerine çam katranı sürülmüştür. Şekil 61 b'de Nisan ayındaki görüntüsü verilen ikinci kovuk Şekil 61 c'deki gibi üst kısmı çam katranı sürülerek alt kısmı yalancı kabukla kapatılarak tedavi edilmiştir. Şekil 61 a'daki kovuğun ise alt kısmına çam katranı sürülmüştür, içe doğru oyuk olan üst kısmına ise yalancı kabuk yapılarak kovuk ağzı kapatılmıştır.

Gövdenin üst kısmındaki dördüncü kovuğun alt kısmına yalancı kabuk yapılmıştır, üst kısmına çam katranı sürülmüştür. Gövdenin toprakla bağlantılı olduğu yola bakan alt kısımdaki kovukta yalancı kabuk ile kapatılmıştır.

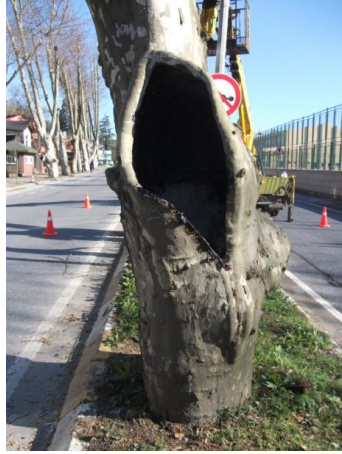
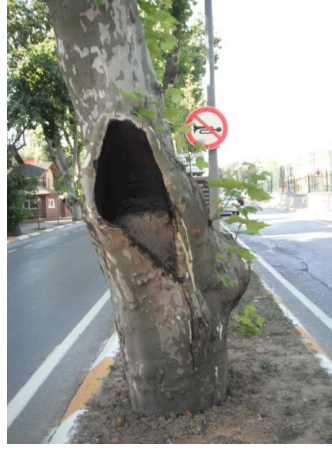
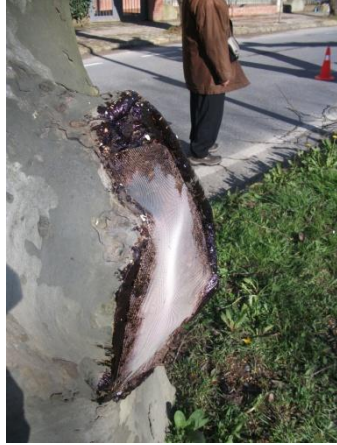
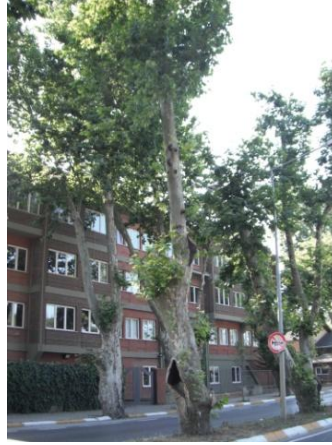
Şekil 62. Valide Sultan Caddesi'ndeki 3. örnek ağaca ilişkin görünüm

Şekilde Nisan ve Temmuz aylarındaki fotoğraflarda ağacın kovuk yüzeyleri ve gövde formu gösterilmiştir (Şekil 62). Yalancı kabuk yapılan dar yüzeylerde alüminyum lama altlık kullanılmamıştır. Tel örgü kovuk ağzında gerilerek ağacın kenarlarına dikkatle çakılmıştır (Şekil 62 c).

Şekil 62 d'de de görüldüğü gibi bu örnekte su sürgünleri, yara ve kovuk yüzeylerinden çok budama yüzeylerinde oluşmuştur.

Uygulamalar yapılırken diğer örnek ağaçlarda da olduğu gibi özellikle gövdenin orta kısmında olan kovuklarda, kovuk içi eğer su ile dolmuş ise, burgu ile kovuğun alt kısmında bir delik açılır ve kovuk içindeki su boşaltılır. Temizlenen kovuk içine çam katranı sürüldükten sonra su akışı olmayan yerler yalancı kabuk ile kapatılır. Bu yöntem uygulanarak birinci kovuğun alt kısmı yalancı kabuk ile kapatılmıştır. Üst kısmına da çam

katranı sürülmüştür ve açık bırakılmıştır (Şekil 62 a ve b). İkinci kovuğu da yalancı kabuk ile kapatılan ağacın gövdesinin üst kısmındaki yara yüzeyine de çam katranı sürülmüştür.

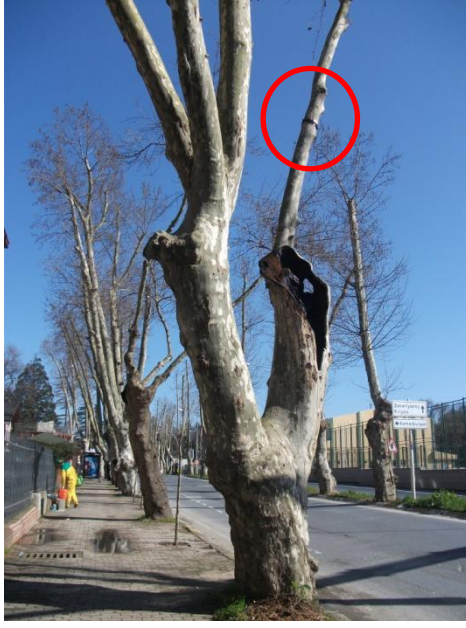
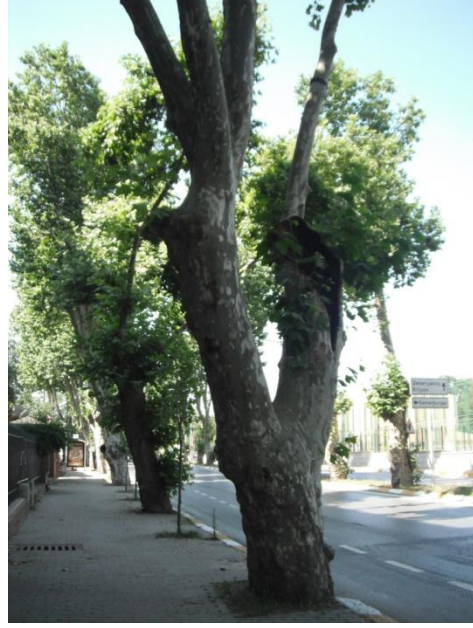
Şekil 63. Valide Sultan Caddesi'ndeki 4. örnek ağaca ilişkin görünüm

Örnek ağaçta kovuk içi temizlenmiştir ve su akışı olan kovuk çam katranı sürülerek açık bırakılmıştır. Bu örnekte, ağacın kovuk olan gövdesinden gelişmiş ana dalın üst kısmında boğulmadan kaynaklanmış gövde yarası, Şekil 63 a'da işaretli kısımda gösterilmiştir. Bu ve buna benzer küçük yaralara da çam katranı sürülerek tedavi edilmiştir. Şekil 63'te çam katranı sürülerek açık bırakılan kovuğun Nisan ve Temmuz aylarındaki görünümüleri verilmiştir.

Çürümenin durdurulduğu örnek ağaç sağlıklı görünmektedir. Fakat kök boğazı kısmında gövde ile toprak arasında ve kovuk içinde mantar sporlarına rastlanmıştır. Bu durum gösteriyor ki iletim demetlerine kadar ilerlemiş olan mantar misellerinin yaşama ortamı tam olarak yok edilememektedir.

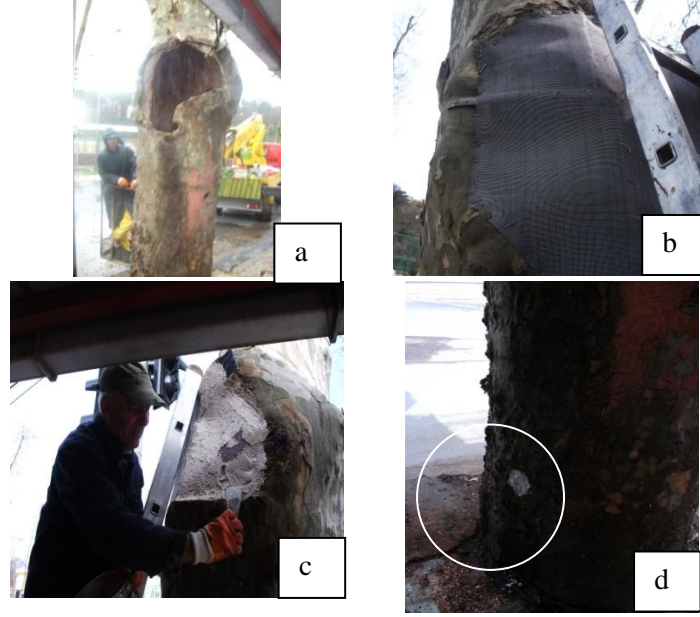
Şekil 64. Valide Sultan Caddesi'ndeki 5. örnek ağaca ilişkin görünüm

Mevcut durumu Temmuz ayında incelenen ağacın sağlıklı şekilde gelişimine devam ettiği görülmüştür.

Gövdesinin alt kısmında oluşmuş olan, kovuk içindeki su burgu ile açılan delikten boşaltılmıştır. Kovuk içi temizlenmiştir ve istenmeyen zararlılardan korunması için içine sıvı ilaç kovuk içini yıkar gibi püskürtülmüştür. Kovuk ağzına alüminyum lamalar çakılmıştır. Daha sonra bu altlığın üzerine kovuk ağzına uygun şekilde kesilmiş paslanmaz tel örgü düzgün şekilde yerleştirilerek ağacın kenarlarına çivilenmiştir (Şekil 64 b). Şekil 64 d'de işaretli kısımda ağaca burgu ile açılmış ve biri macunla kapatılmış olan delikler gösterilmiştir. Kovuk içindeki suyun tam olarak çıkarılamamasından dolayı macun ile kapatılmış olan deliğin altında bir delik daha açılmıştır.

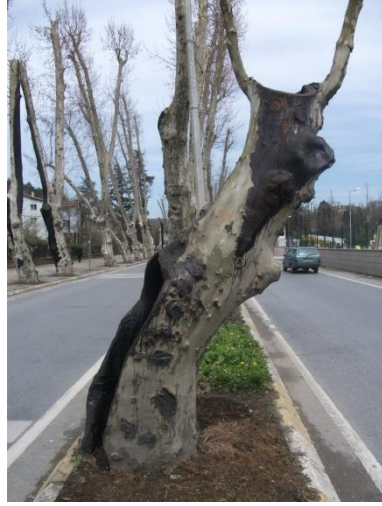
a. Çalışma sonrası (Nisan)

Gövdenin üst kısmında bulunan 50 cm genişliğindeki açıklık alttaki açıklığa (kovuğa) kadar boştur. Yani 76 cm çapındaki gövdenin içi tamamen kovuktur ve bu gövdenin tepesi bulunmamaktadır. Tepe tacını bu gövdenin üst kısmından çıkmış iki sürgün dal oluşturmaktadır (Şekil 65 a). Bu dallardan birinin kırılmış olduğu şekilde de gösterildiği gibi Temmuz ayı incelemelerinde görülmüştür (Şekil 65 c).

Şekil 65 a ve b'de de görüldüğü gibi temizlenmiş kovuk içi çam katranı sürülerek açık bırakılmıştır.

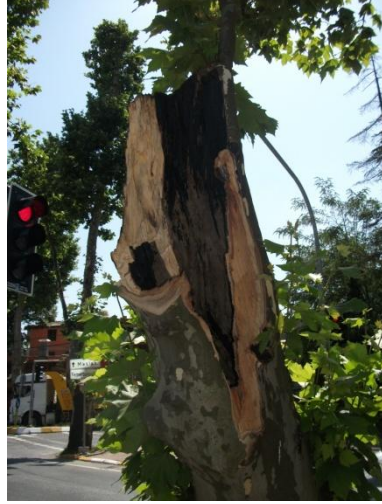
c. Kırılmış dal kısmı

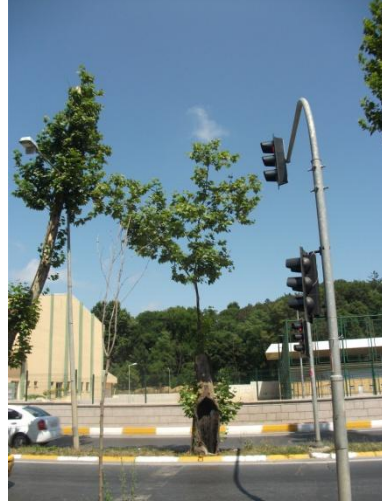
d. Çalışma sonrası (Temmuz)

Mevcut durumunda gövdesinin özellikle yara etrafında su sürgünleri ile kaplı olduğu görülmüştür. Kovuk içinde çürüklük ya da mantar sporlarına rastlanmamıştır fakat kovuk içinde insanlar tarafından atılmış çöpler görülmüştür.

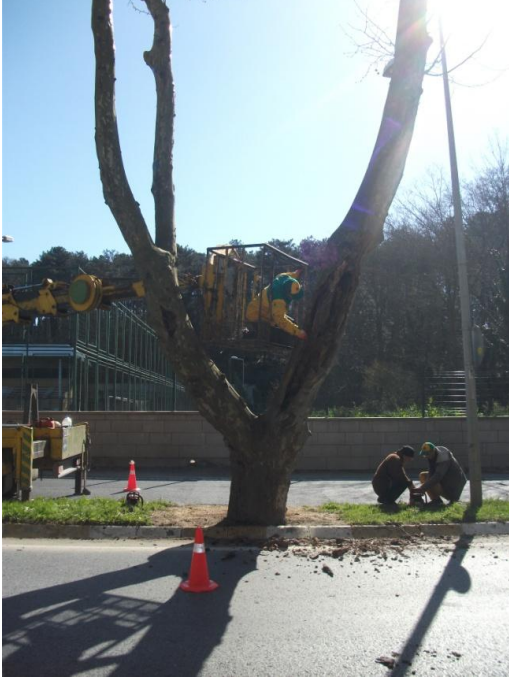
a. Sepetli araçlar yardımıyla ulaşılan kovuk içinin temizlenmesi (2. Kovuk)

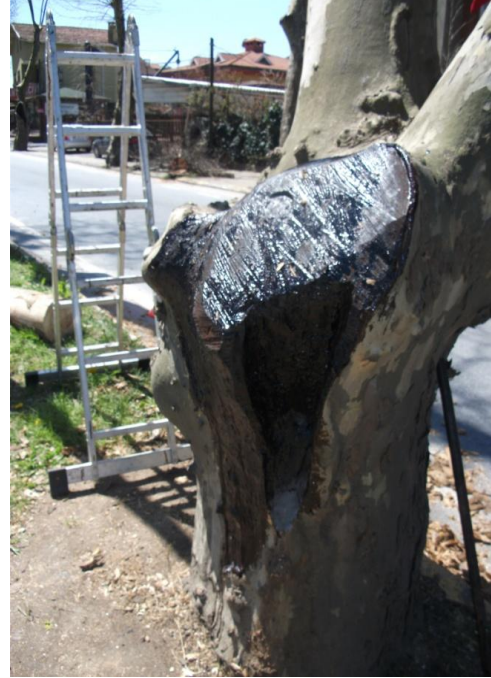
Çatal gövde yapısındaki ağacın yara ve kovuklarının gövdenin alt ve orta kısmında, üst kısımlarda ana dallar üzerinde de küçük boyutlarda yaraların olduğu görülmüştür. Tablo 70'te ölçümleri verilen 1 numaralı yara ve kovuk; yalancı kabukla kapatılmış

(kovuğun alt kısmı), çam katran sürülmüştür (üst kısımdaki yara yüzeyine) ve açık bırakılmıştır (Şekil 66 b).

b. Alt kısımda kovuk ve üst kısmında yara yüzeyi olan 1. kovuk

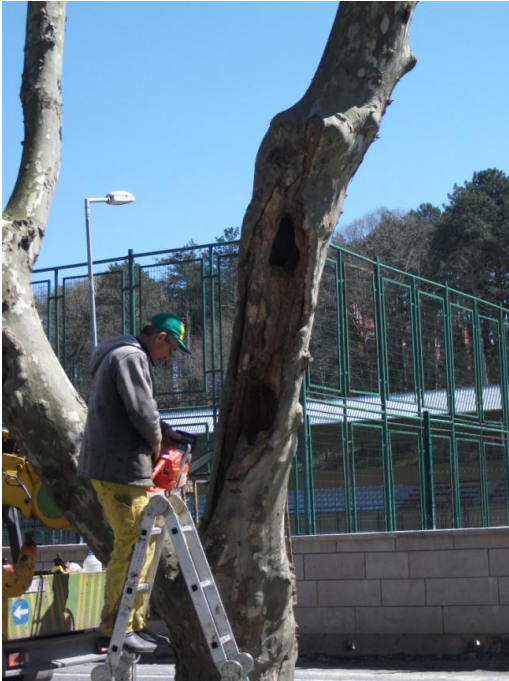
c. Motorlu testere ile kovuk yüzeyine düzgün şekil verilmesi

Kovuk ve yara boyutları büyük olan ağaçta motorlu testere kullanılarak kovuk ve yara yüzeylerine şekil verilmiştir (Şekil 66 c). İkinci kovuğun üst kısmı katran maddesi sürülerek açık bırakılmıştır. Kovuğun alt kısmı ise yalancı kabuk ile kapatılmıştır. Boyutları 12-20 cm olan yara yüzeyine ise çam katranı sürülmüştür. Temmuz ayı gözlemlerinde yara ve kovuk yüzeylerinin etrafında su sürgünlerinin olduğu görülmüştür. Mantar ya da çürüme görülmeyen ağacın sağlık durumunun iyi olduğu görülmüştür.

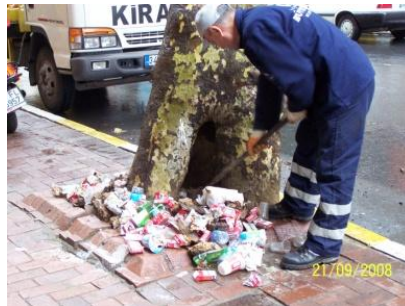
Uygulayıcılar, kovuk ya da büyük yara ağzının kapatılması işlemine karar verirken kıstaslarının; yüzeyin su tutuma durumu, estetik kaygılar ve yoğun kullanım alanlarında insan faktörü (darp, çöp atma, vb.) olduğunu belirtmişlerdir. Aşağıdaki şekilde insanların açık olan kovuk içine attıkları çöplerin temizlenerek ağaca verdiği zarar giderilmeye çalışılmaktadır.

Şekil 70. İnsan zararlarının giderilmesi

Bu gibi zararlar göz önüne alınarak kovuk ağızları kapatılmaktadır. Fakat kapatıldığında da insan zararlarına maruz kaldığı belirlenmiştir. Arazi incelemelerinde de görülmüştür ki; kapatılmış kovuklara darparla zarar verilmekte ve yalancı kabuğun açılan kısımlarına çöpler sıkıştırılmaktadır.
