**KARADENİZ TEKNİK ÜNİVERSİTESİ
FEN BİLİMLERİ ENSTİTÜSÜ**

KAMUSAL ALANLARDA VANDALİZM

Peyzaj Mimarı Aysel YILDIRIM

“Peyzaj Yüksek Mimarı”

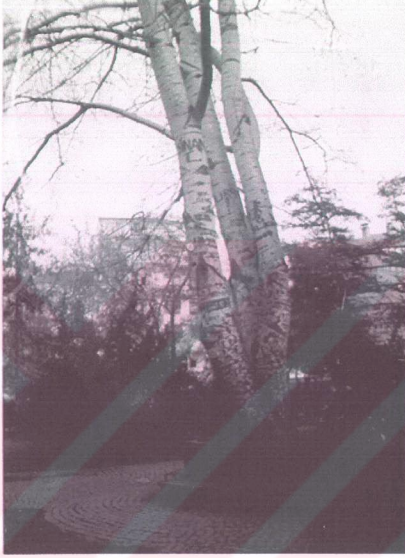
Şekil 4. Ankara Kuğulu Park’ta vandalizm eylemine maruz kalmış bir ağaç örneği

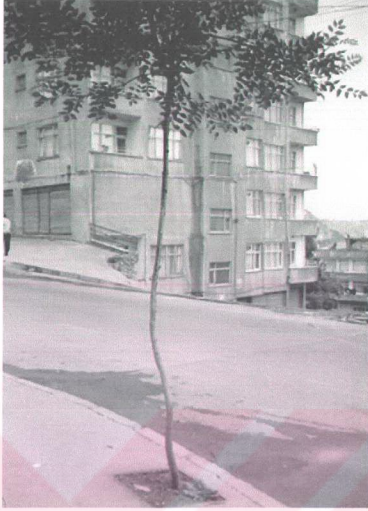
Şekil 5. Trabzon Kalkınma mahallesinde vandalizm eylemine maruz kalmış bir ağaç örneği

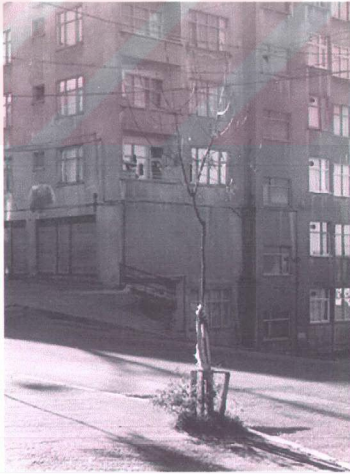
Şekil 6. Trabzon Kalkınma mahallesinde vandalizm eylemine maruz kaldıktan sonra kurumuş bir ağaç örneği

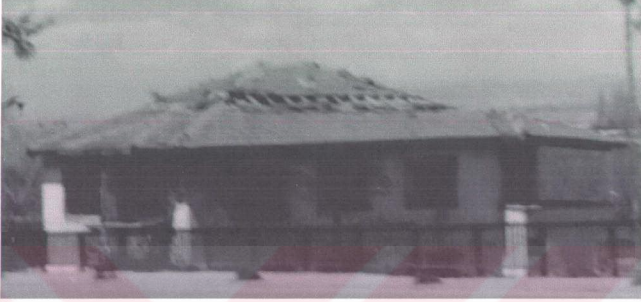
Şekil 7. Ankara Dikmen'de vandalizm eylemine maruz kalmış terkedilmiş bir yapı örneği

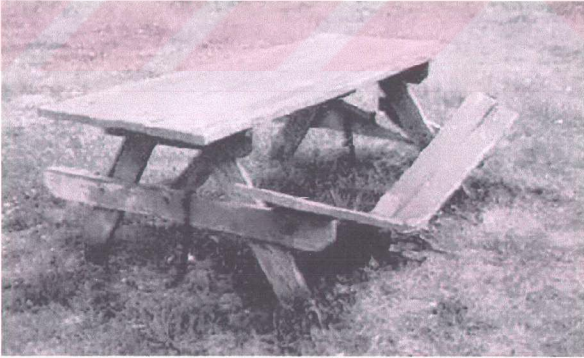
Şekil 10. Vandalizm eylemine maruz kalmış bir piknik masası örneği (48).

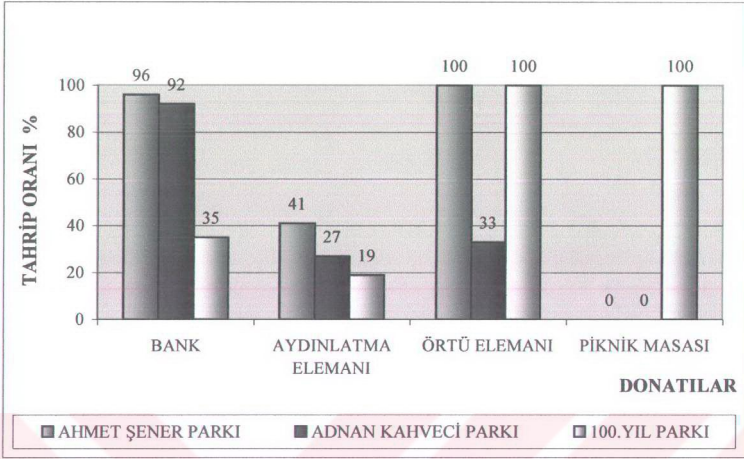
Ahmet Şener Parkı'nda bulunan 30 banktan 29'u, Adnan Kahveci Parkı'nda bulunan 76 banktan 70'i, ve 100. Yıl Parkı'nda bulunan 51 banktan 18'i tahrip edilmiştir.

Şekil 14. Vandalizm eylemine maruz kalan donatıların parklara göre dağılımı

Bu sonuçlar, Adnan Kahveci Parkı'nda bulunan bankların her mevsim diğer iki parka oranla daha fazla tahrip edildiği, 100. Yıl Parkı'nda yer alan bankların ise diğer parklarda bulunan banklardan daha az oranda tahrip edildiğini göstermektedir. 100. Yıl Parkı'nın kullanıcılarının, diğer iki parkın kullanıcılarından farklı olması daha az tahrip edilme nedenlerinden birini oluşturmaktadır. Ahmet Şener Parkı ve Adnan Kahveci Parkı sahil bandı içerisinde sürekliliği sağlayan yani geçişlere imkan veren bir bölge konumundadır. Geçiş amaçlı olarak da kullanıldığı için kullanıcı yoğunluğu artmakta ve buna paralel olarak vandalizm eylemleri de artmaktadır. Konum olarak 100. Yıl Parkı ise diğer iki park gibi gelip geçilen bir park konumunda değildir.

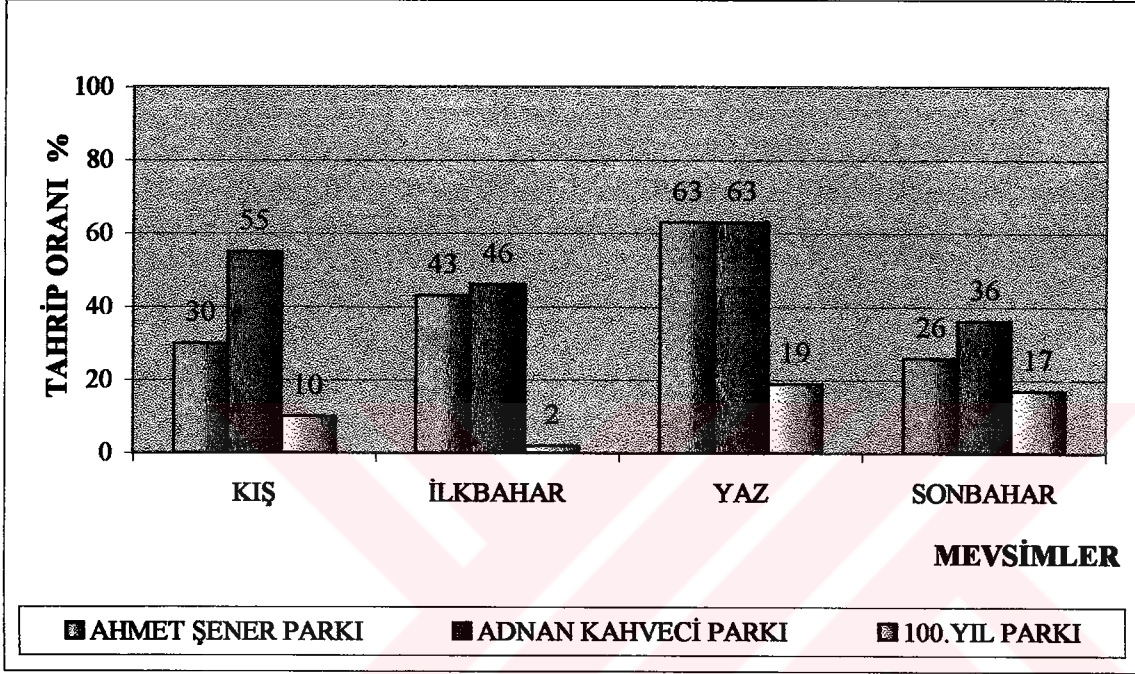
Şekil 16. Mevsimlere göre banklardaki tahribatların parklara göre dağılımı

Bu sonuçlara bakıldığında, diğer mevsimlere oranla yaz mevsiminde saptanan tahrip edilmiş bank sayısının her üç parkta daha fazla olduğu görülmektedir. 100. Yıl Parkı'nda diğerlerine göre bankların daha az tahrip edilmesi, açık alanda piknik yapmak amacı ile parka gelen kullanıcıların öncelikle piknik masalarını sonra yeşil zeminde oturmayı tercih etmelerine bağlı olarak, bankların daha az kullanıldığını göstermektedir. Bu sonuç, kullanım yoğunluğu azaldıkça tahrip görme ihtimalinin de azaldığını ortaya koymaktadır.

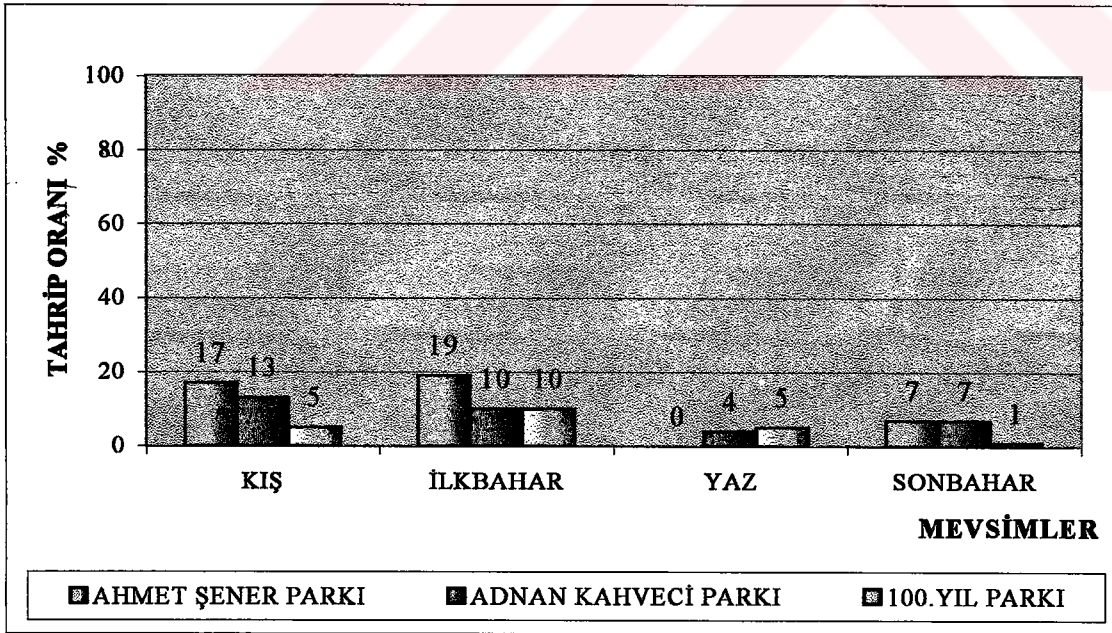
Şekil 17. Mevsimlere göre aydınlatma elemanlarındaki tahribatların parklara göre dağılımı

Her üç parkta tahrip edilmiş aydınlatma elemanlarının mevsimlere göre dağılımlarına bakıldığında, yaz mevsimindeki tahrip edilmiş aydınlatma elemanı sayısının diğer mevsimlere oranla daha az olduğu görülmüştür.

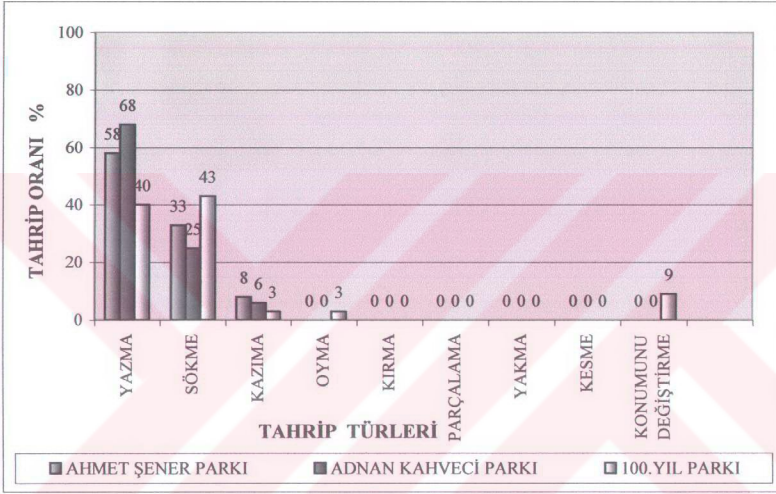
Şekil 20. Banklardaki vandalizm eylem türlerinin parklara göre dağılımı

Banklarda tespit edilen tahrip türlerine bakıldığında, her üç parkta yazma ve sökme eylemlerinin diğer eylem türlerinden daha baskın olduğu görülmektedir. Yazma eyleminin diğer eylem türleri arasında en kolay uygulanabilir eylem türü olduğu düşünülmektedir. Bankta oturan bir kişi rahatlıkla yapmak istediği tahribatı, çevredeki diğer kullanıcıların dikkatini çekmeden gerçekleştirebilmektedir. Bu fiziksel rahatlığa bağlı olarak yazma eylemi oranının arttığı söylenebilir.

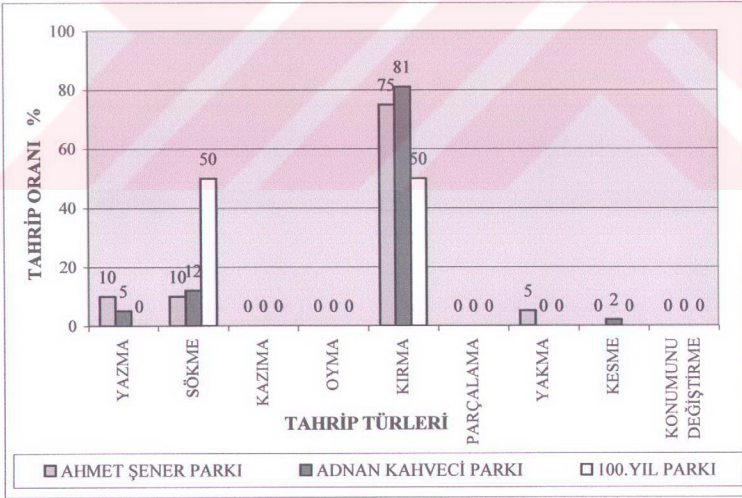
Şekil 29. Aydınlatma elemanlarındaki vandalizm eylem türlerinin parklara göre dağılımı

Şekil 29'a bakıldığında, üç parkta bulunan aydınlatma elemanlarında saptanan tahrip türlerinden kırma eyleminin diğer eylem türlerinden daha fazla olduğu görülmektedir.

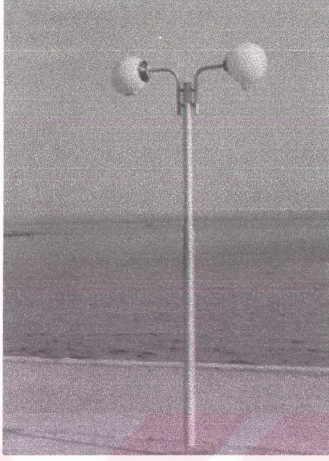
Şekil 32. 12. Gözlemde A19'un fiziksel durumu

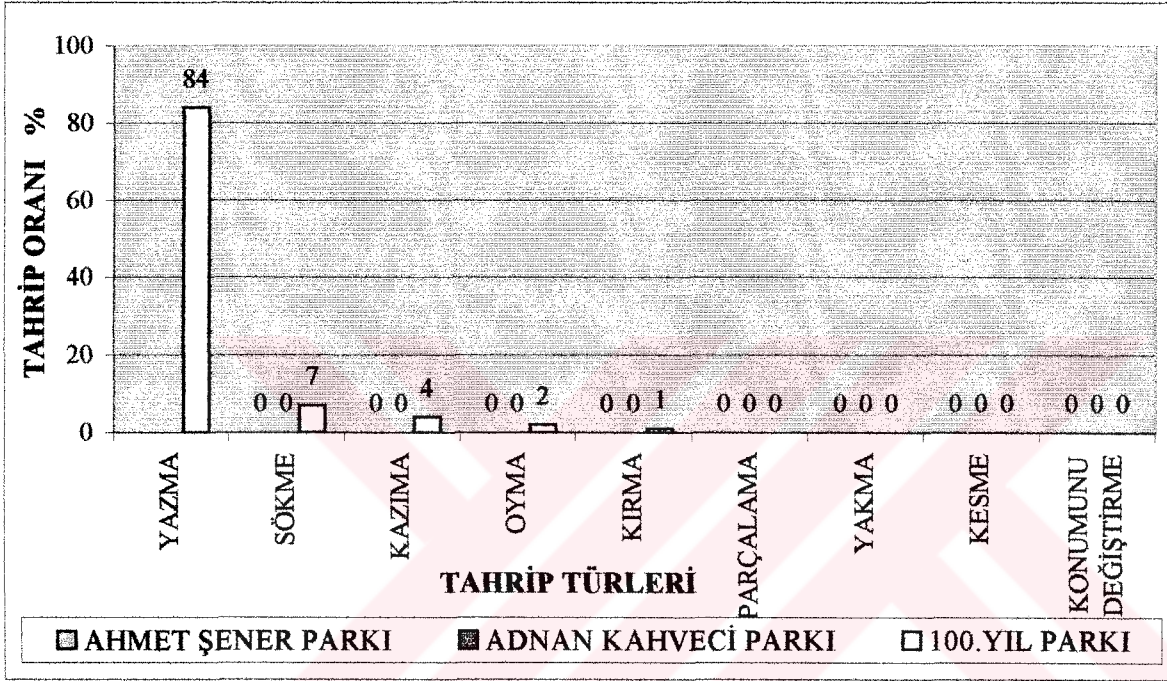
Piknik masalarında tespit edilen tahrip türleri yazma, sökme, kazıma, oyma ve kırma eylemleridir. Yazma % 84, sökme % 7, kazıma % 4, oyma %2 ve kırma eyleminin %1 oranında gerçekleştiği belirlenmiştir (Şekil 43).

Şekil 43: Piknik masalarındaki vandalizm eylem türlerinin parklara göre dağılımı

Piknik masalarında yazma eyleminin diğer eylem türlerinden daha fazla olduğu görülmektedir. Piknik masalarının ahşap malzemeden üretilmesi, ahşabın kolay yazılan veya çizilen bir malzeme olması ve donatı yüzeyinin geniş olmasının tahrip edilmelerinde bir etken olabileceğini düşündürmektedir. Ayrıca, ahşap piknik masaları üzerindeki yazıların yeni tahripleri etkilediği söylenilebilir. Grahame Underwood'un , küçük hasarlar daha büyük hasarlara yol açar tespitinin (25) bu donatı üzerindeki etki gücü açıkça görülmektedir. Yapılan gözlemlerde piknik masalarının yoğun olarak kullanıldığı da bilindiğinden, tahrip edilmelerinde etkili olduğu düşünülmektedir.

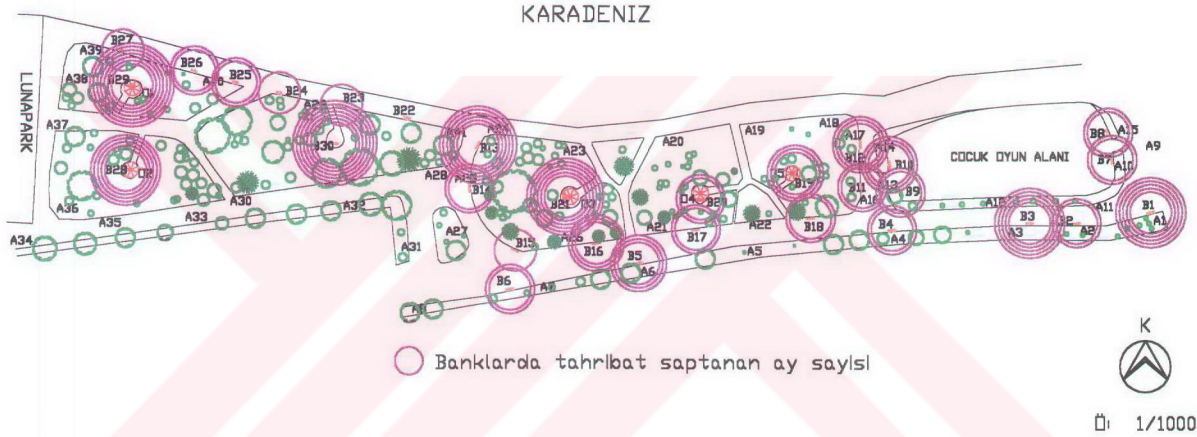
Şekil 48. Banklardaki hasar dağılımı

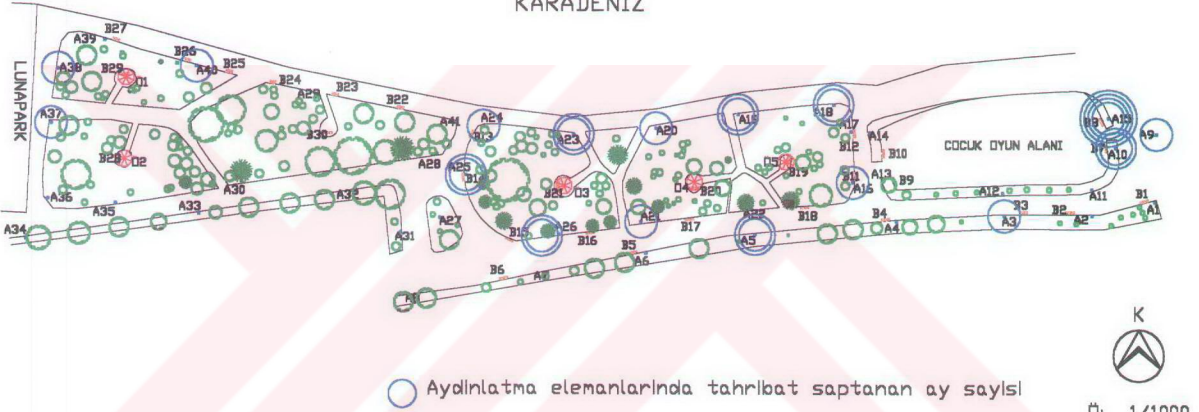
Şekil 49. Aydınlatma elemanlarındaki hasar dağılımı

Tahrip edilen aydınlatma elemanlarındaki dağılımlardan, parkın orta bölgesinde bir yoğunlaşmanın olduğu görülmektedir(Şekil49). Kırılan aydınlatma elemanlarının kısa sürede onarılmaması etrafındaki diğer donatıların da vandalizm eylemlerine hedef olma olasılıklarını artırmaktadır. Çocuk oyun alanının batısındaki A23 nolu aydınlatma elemanında gözlenen ilk hasarın sırası ile A25, A26, A18, A10, A9, A24 nolu aydınlatma elemanlarında da gözlenmesi, bir donatıdaki hasarın konum olarak birbirine yakın donatılarda daha büyük hasarların oluşmasında etkili olduğunu ortaya koymaktadır.

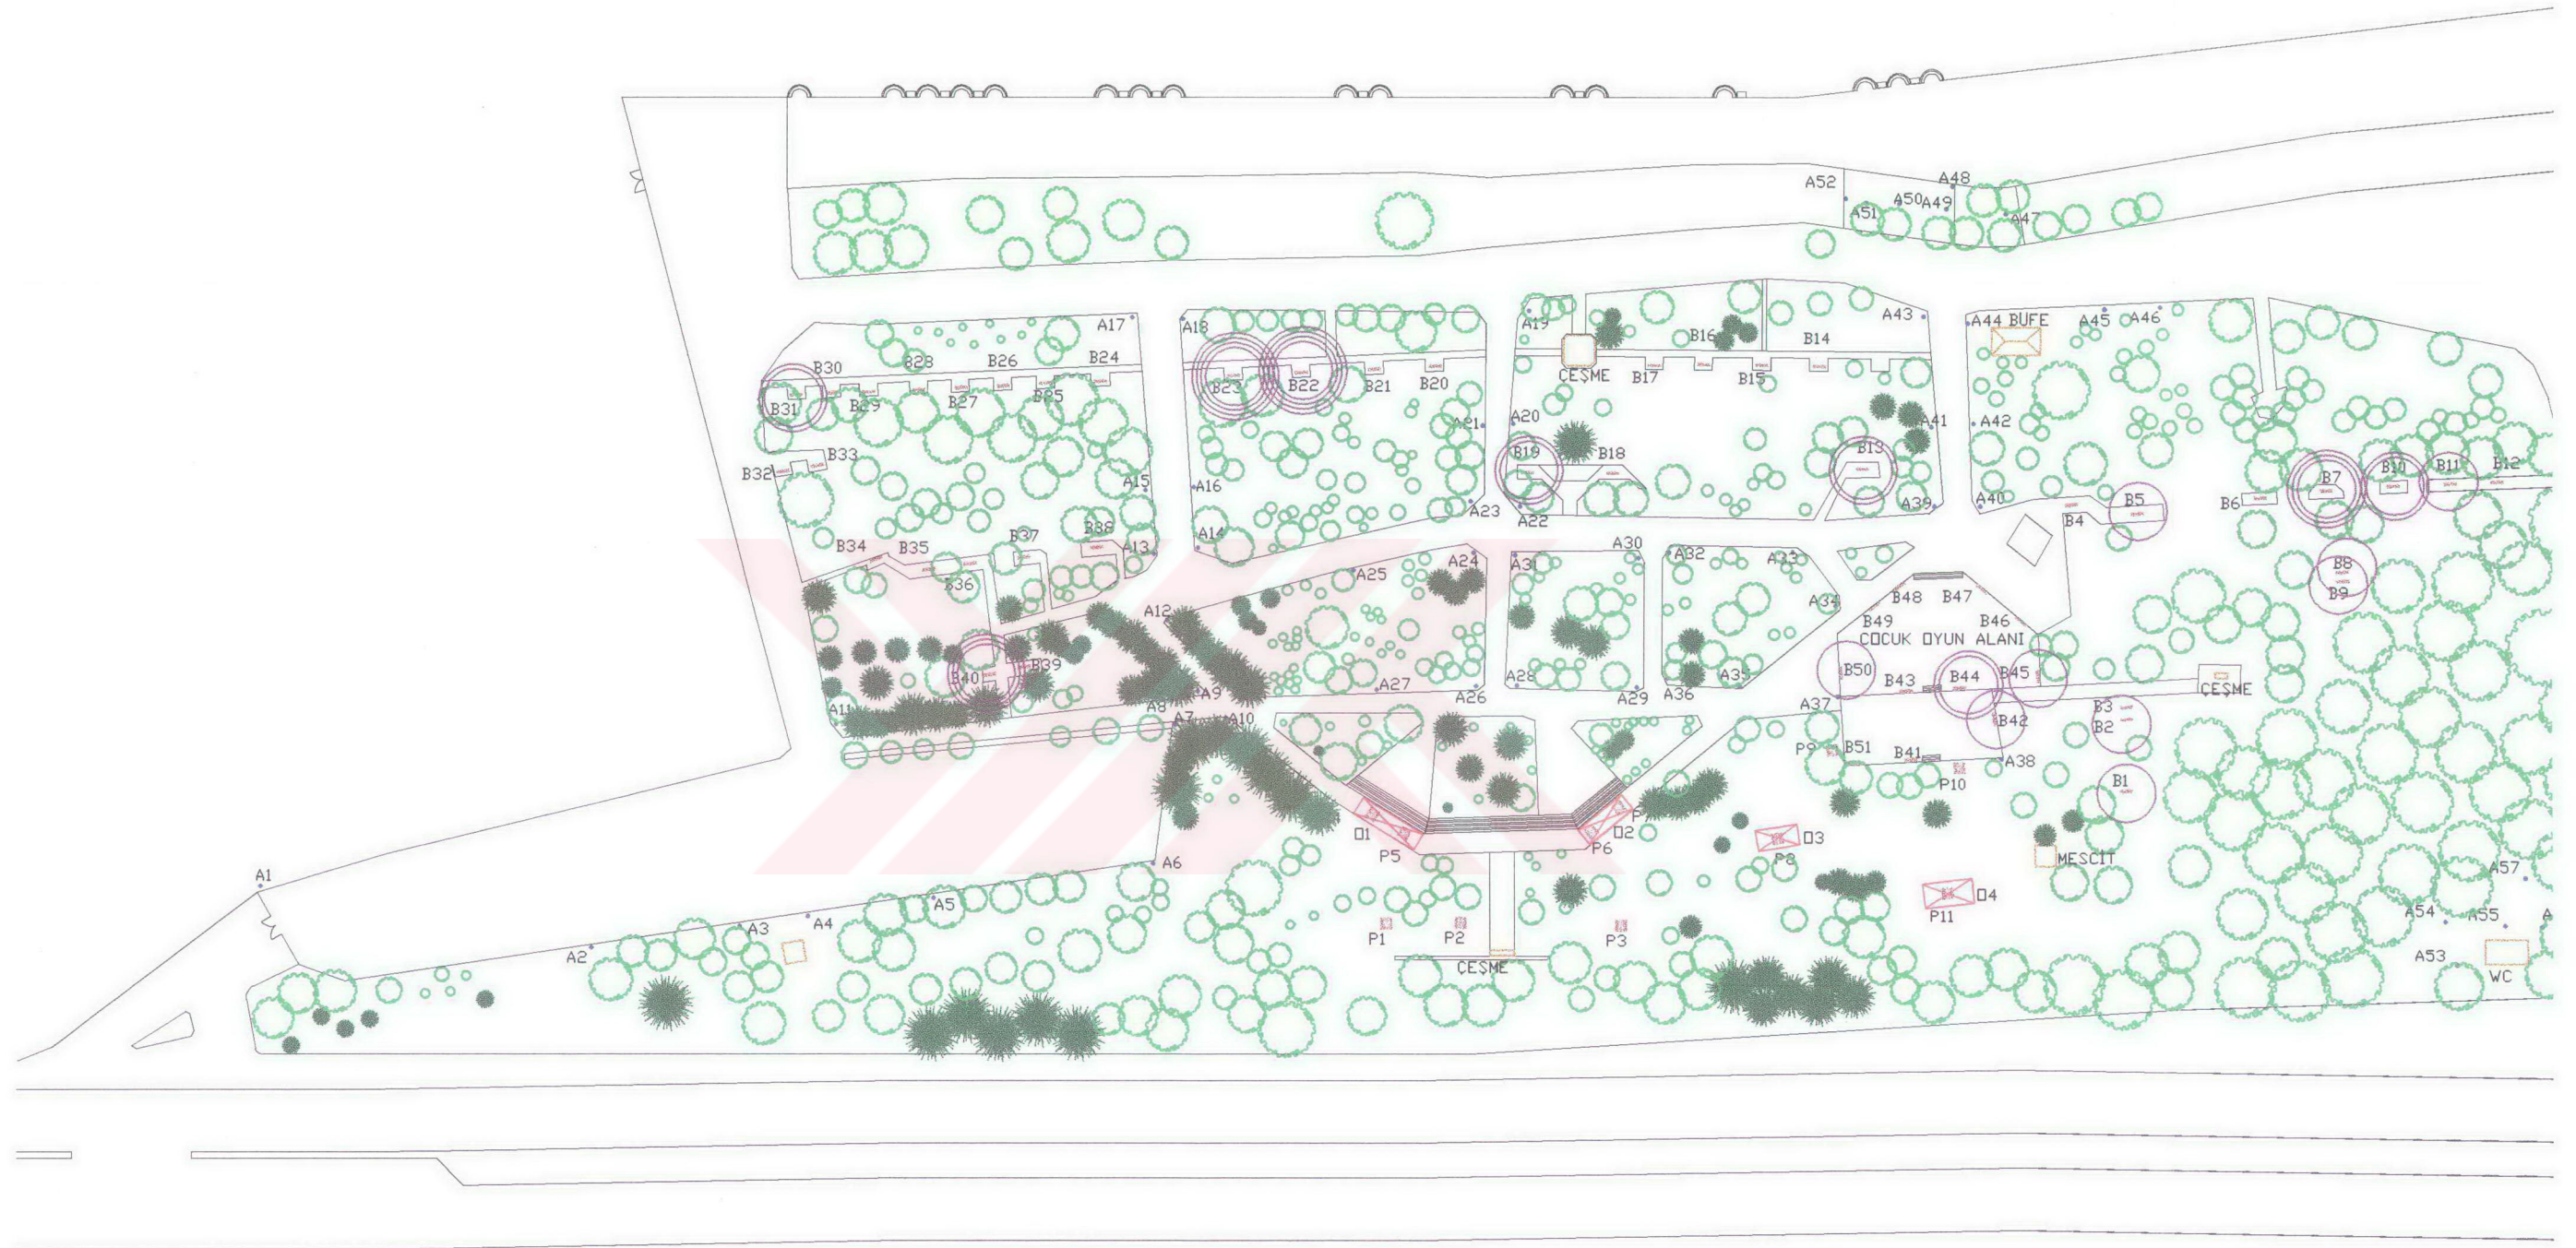
Genel olarak bakıldığında, parkın doğu batı yönünde ikiye bölündüğü düşünülürken, kıyıya yakın olan bölgesinde tahrip edilmiş bank sayısının diğer bölgelere oranla daha fazla olduğu görülmektedir. Tahrip edilmiş bankların konum olarak birbirlerine yakınlıkları dikkat çekmektedir (Şekil 52). Bu durum, vandalizm eylemlerine neden olabilecek ilk hasarların başlatıcı bir sebep olduğunu ortaya koymaktadır.

○ Banklarda tahribat saptanan ay sayısı

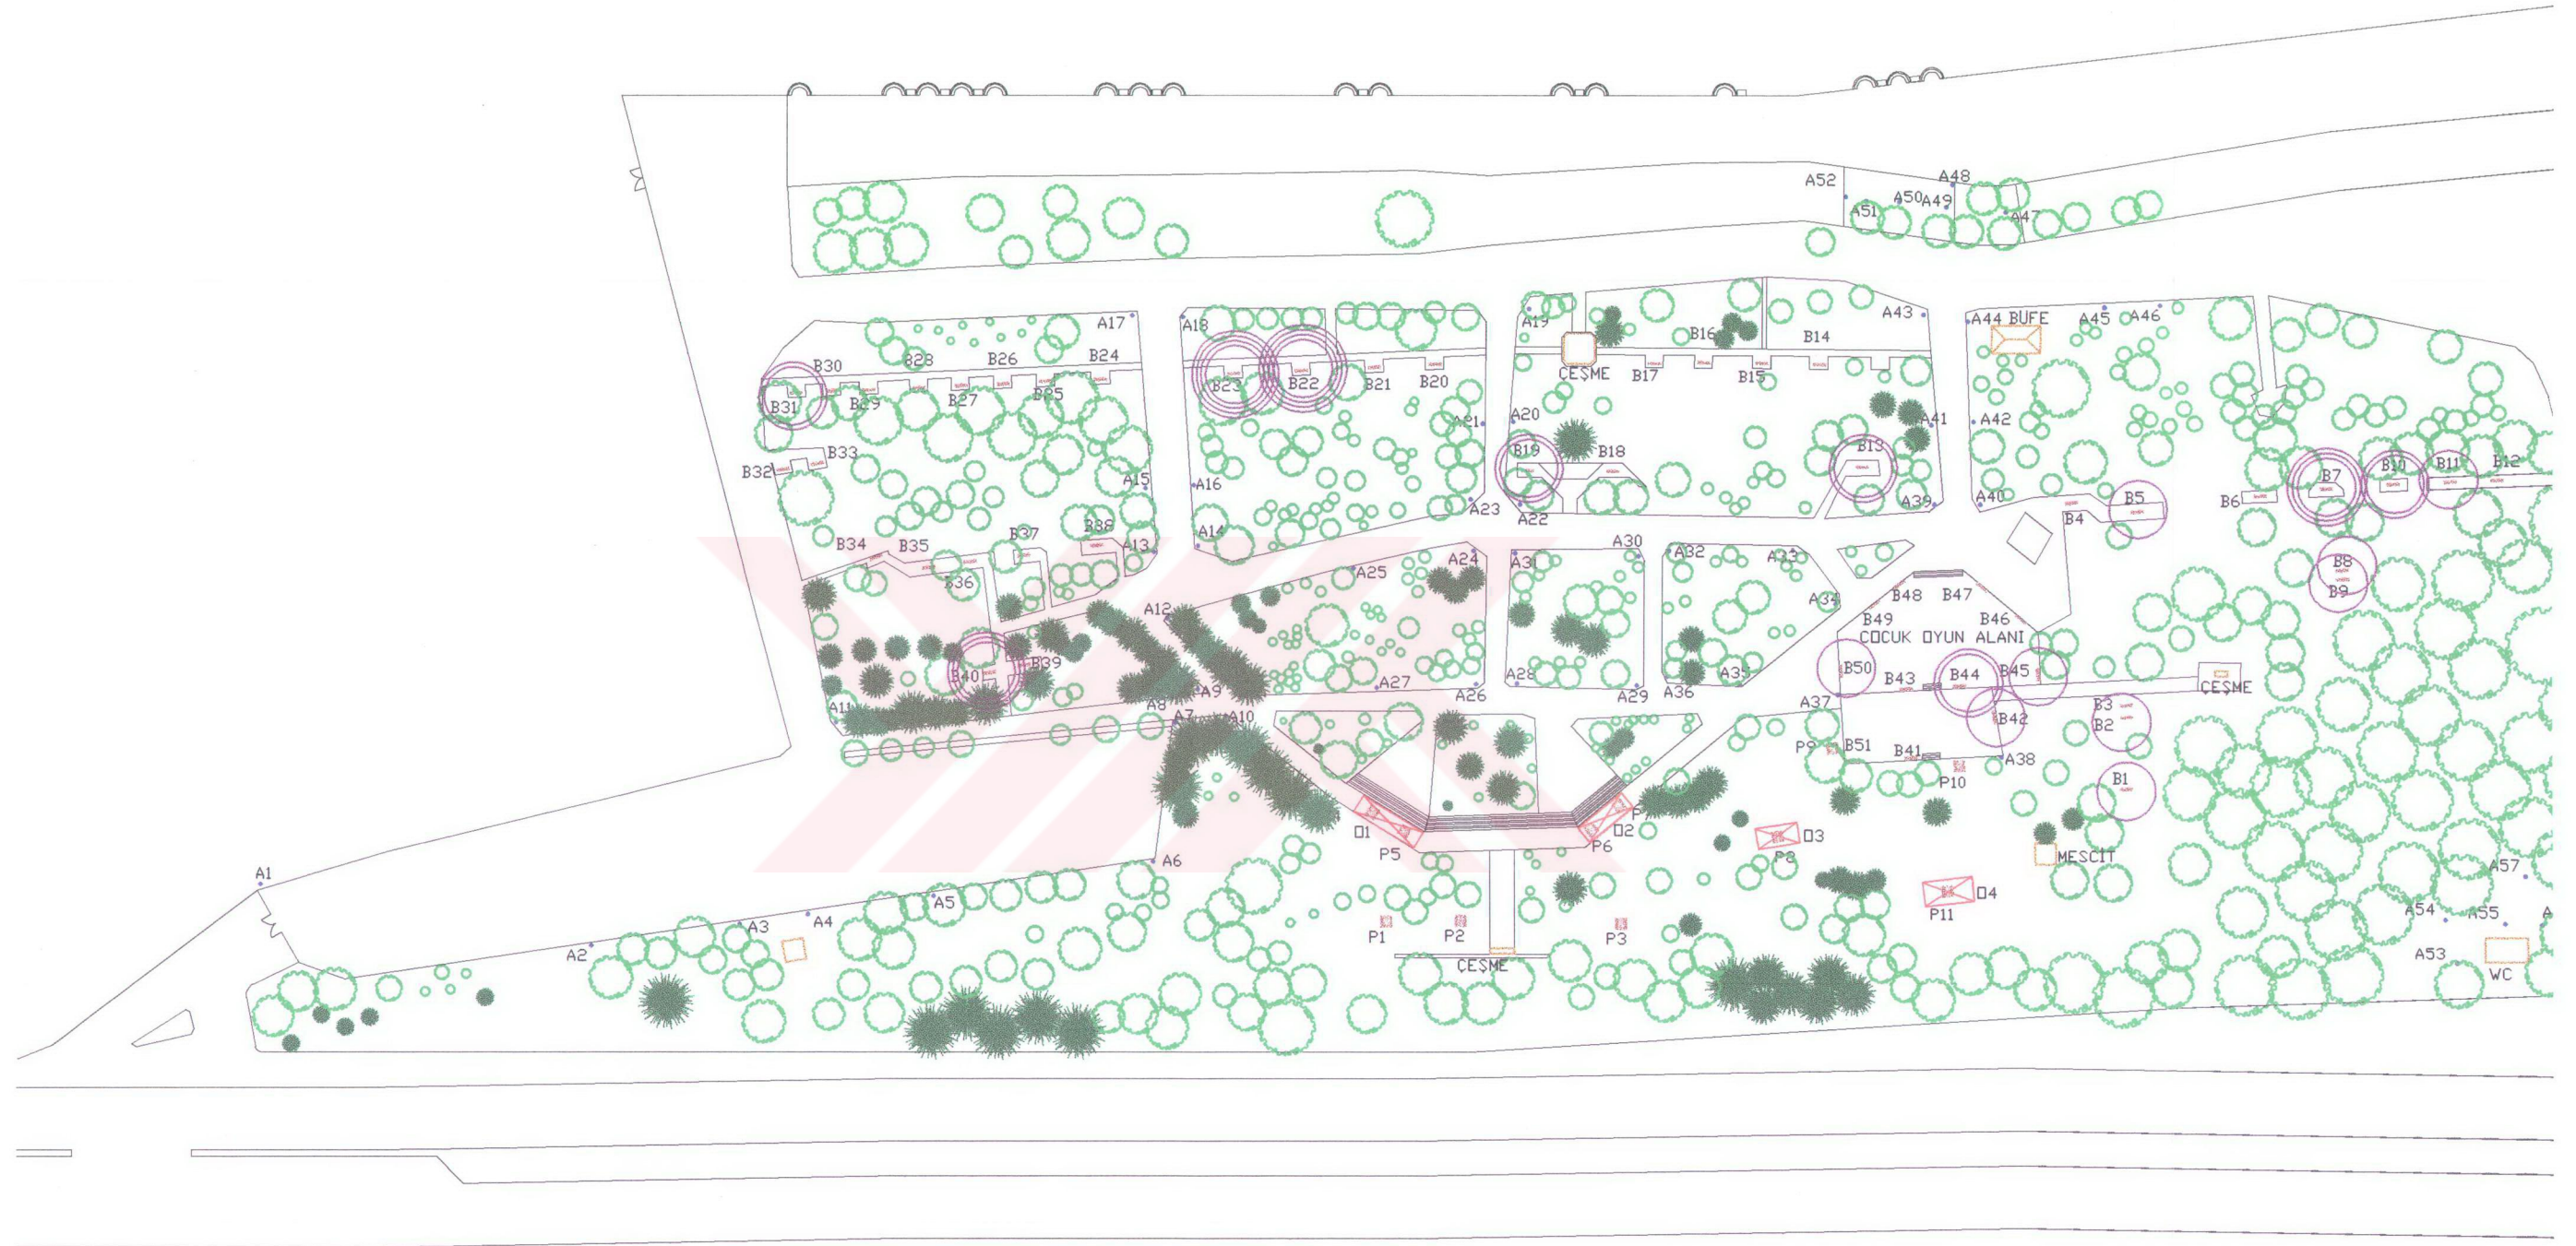
Şekil 56. Banklardaki hasar dağılımı

Tahrip edilmiş bankların dağılımlarından, birbirlerine yakın konumlarda buldukları söylenilebilir(Şekil 56). Hasar görmüş bir donatının kişinin üzerinde tahrik edici bir etki göstermesi, hemen yanındaki bir diğer donatının da vandalizm eylemlerinden etkilenebileceğini ortaya koymaktadır.

○ Banklarda tahribat saptanan ay sayısı

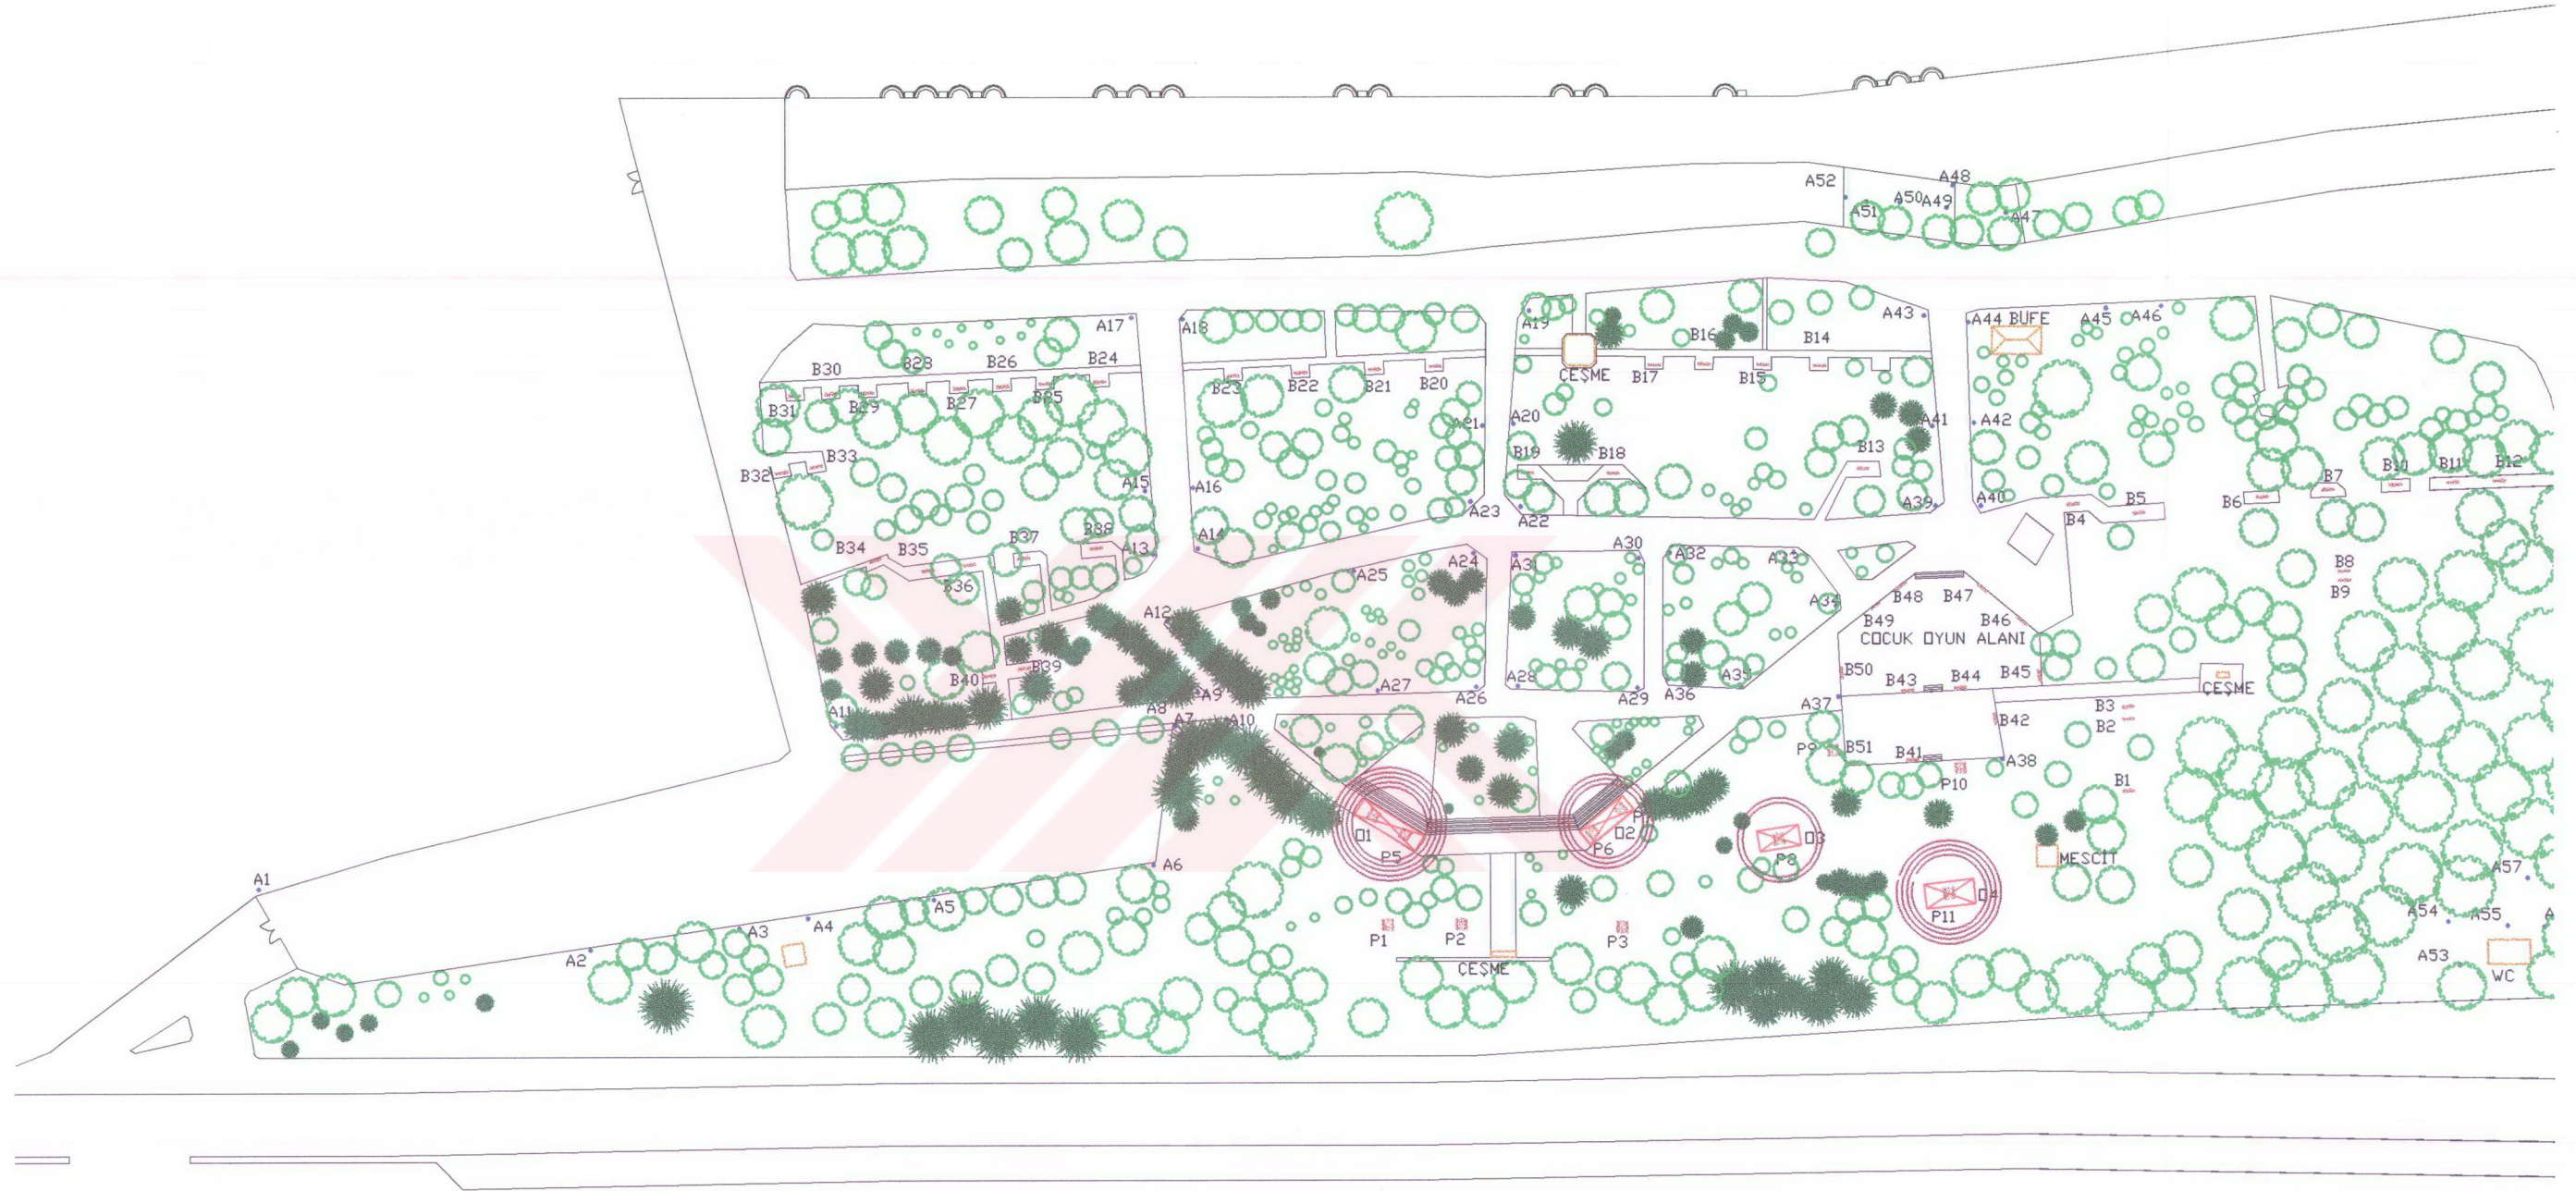
Şekil 58 . Örtü elemanlarındaki hasar dağılımı

Üstgeçidin altında bulunan örtü elemanlarında da tahribatlar saptanmıştır(Şekil 54). Boylu bitki gruplarının yoğun olarak yer aldığı bu alan, parkın kullanıcıları tarafından diğer alanlardan daha az kullanılmaktadır. Kullanıcıların kendi aralarında sağladığı görsel kontrolden uzak olmaları, bu alanda bulunan donatıların vandalizm eylemlerine hedef olmalarını kolaylaştırmıştır.

○ Örtü elemanlarında tahribat saptanan ay sayısı

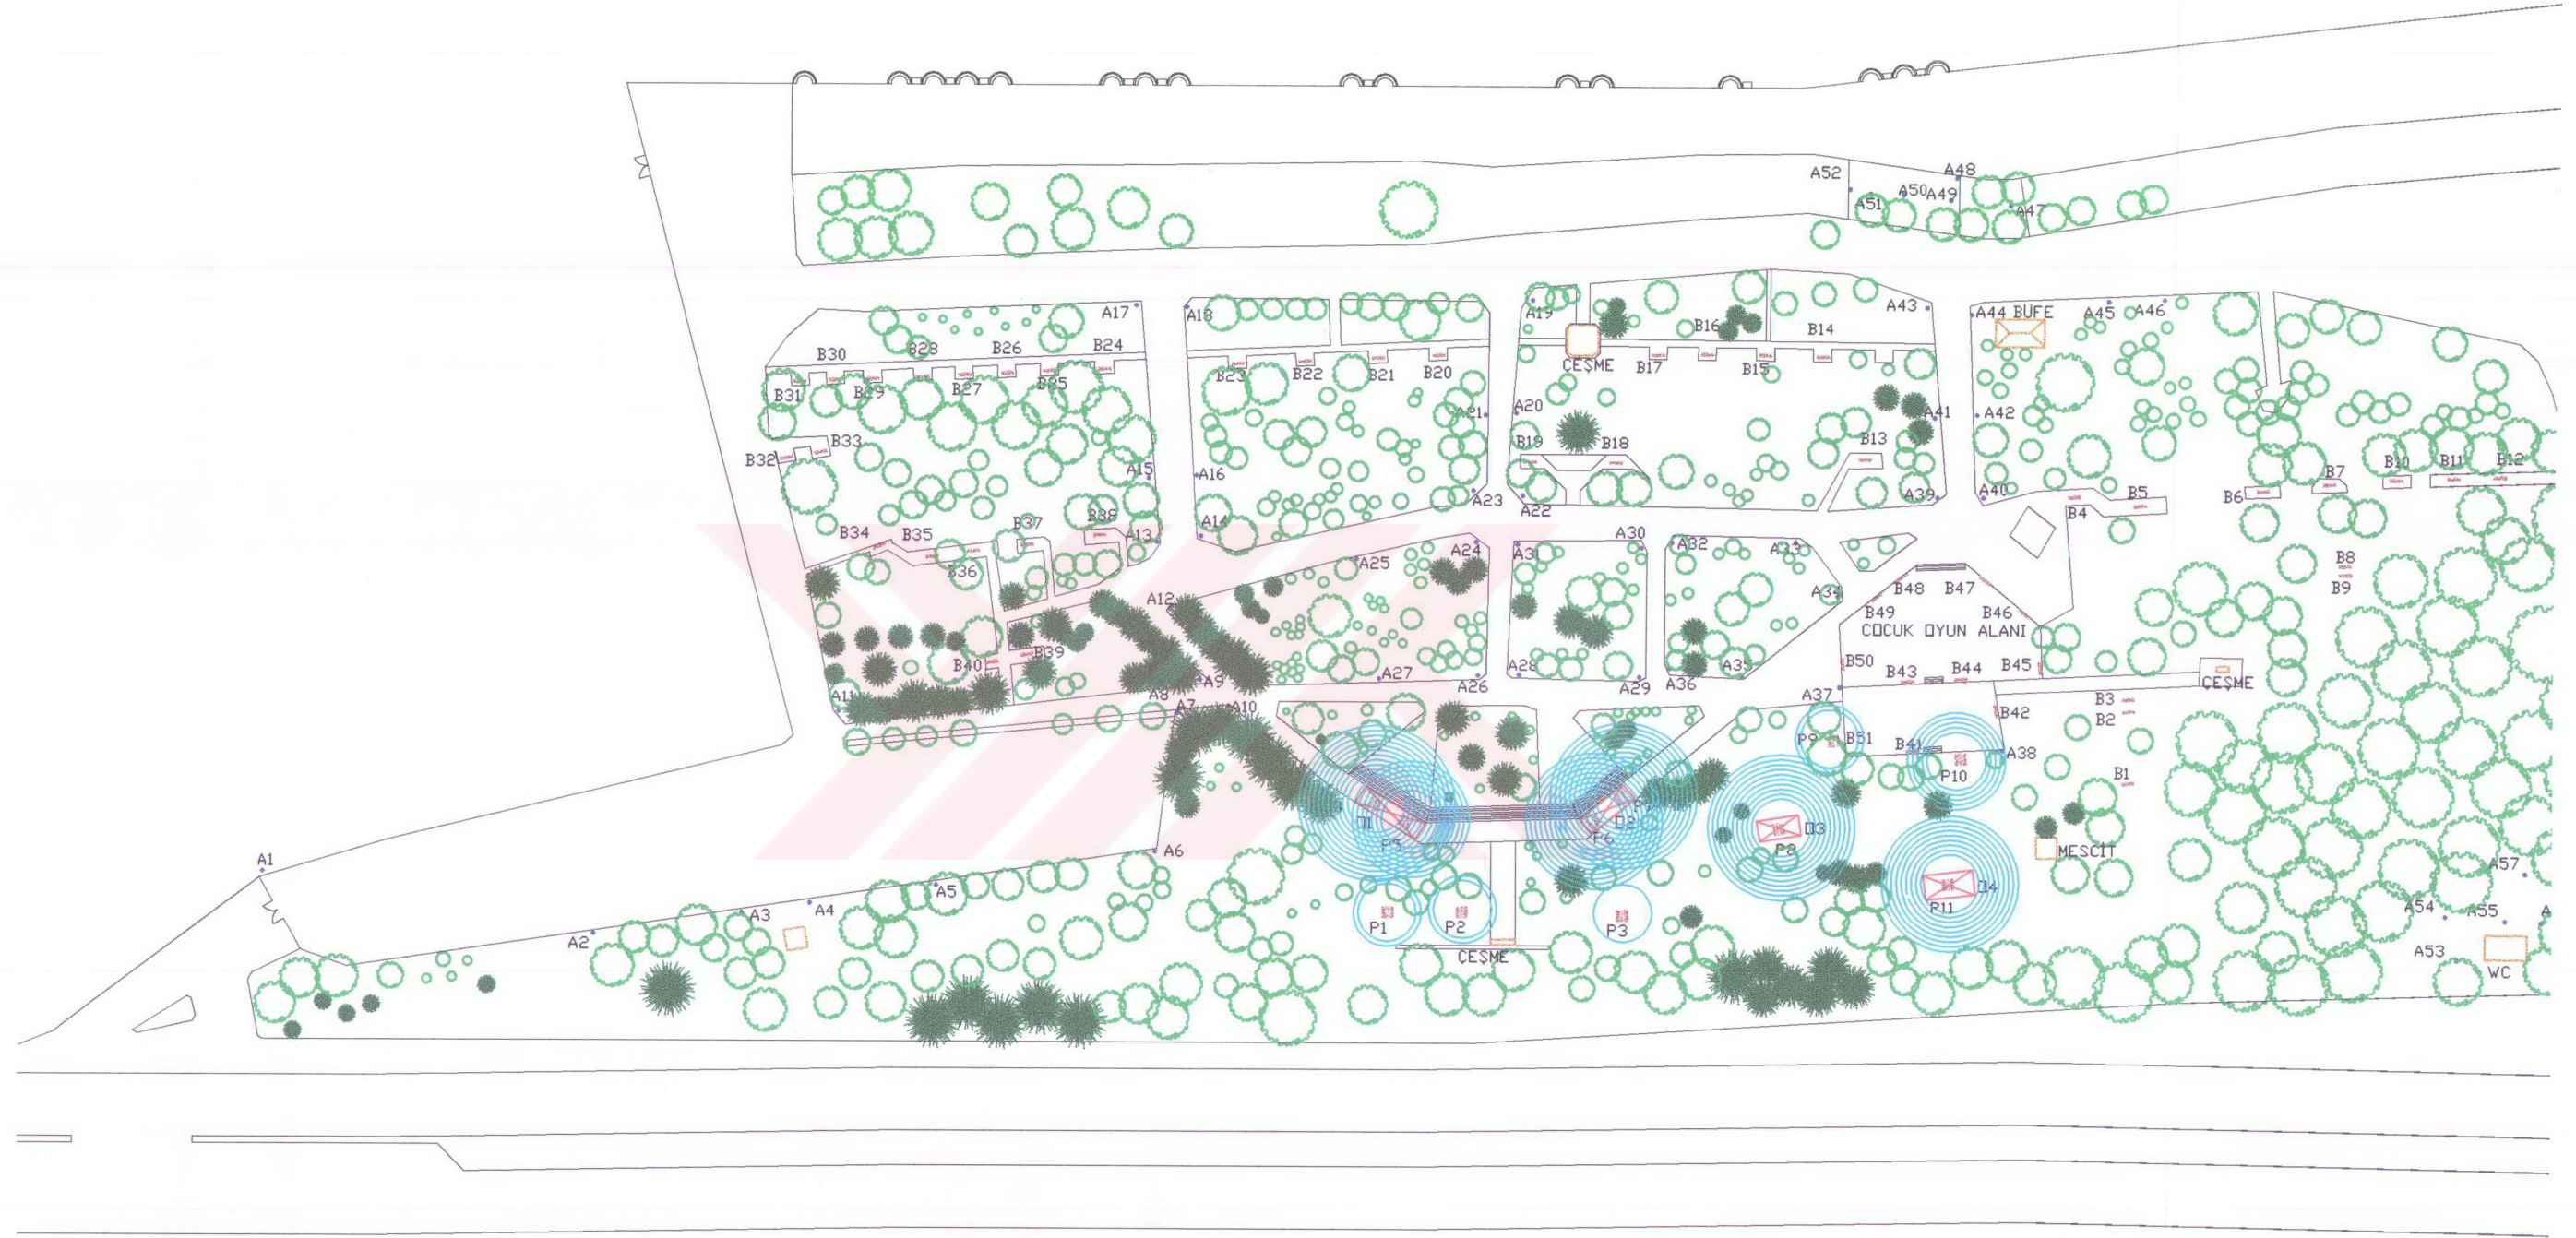
Şekil 59. Piknik masalarındaki hasar dağılımı

Piknik yapmak amacı ile parka gelen kullanıcıların yer tercihlerinde öncelikle piknik masalarını tercih ettikleri gözlemlerde saptanmıştır. Vandalizm eylemlerine en fazla maruz kalan donatı da kullanım yoğunluğu saptanan piknik masaları olmuştur. Örtü elemanları altında bulunan piknik masalarının açık alanda bulunan piknik masalarından daha fazla tahrip edildikleri açıkça görülmektedir (Şekil59). Yarı kapalı mekanlarda bulunan donatıların vandalizm eylemlerine maruz kalma olasılıklarının daha fazla olduğu görülmektedir.

○ Piknik masalarında tahribat saptanan ay sayısı
