**KARADENİZ TEKNİK ÜNİVERSİTESİ
FEN BİLİMLERİ ENSTİTÜSÜ**

KAMUSAL ALANLARDA VANDALİZM

Peyzaj Mimarı Aysel YILDIRIM

“Peyzaj Yüksek Mimarı”

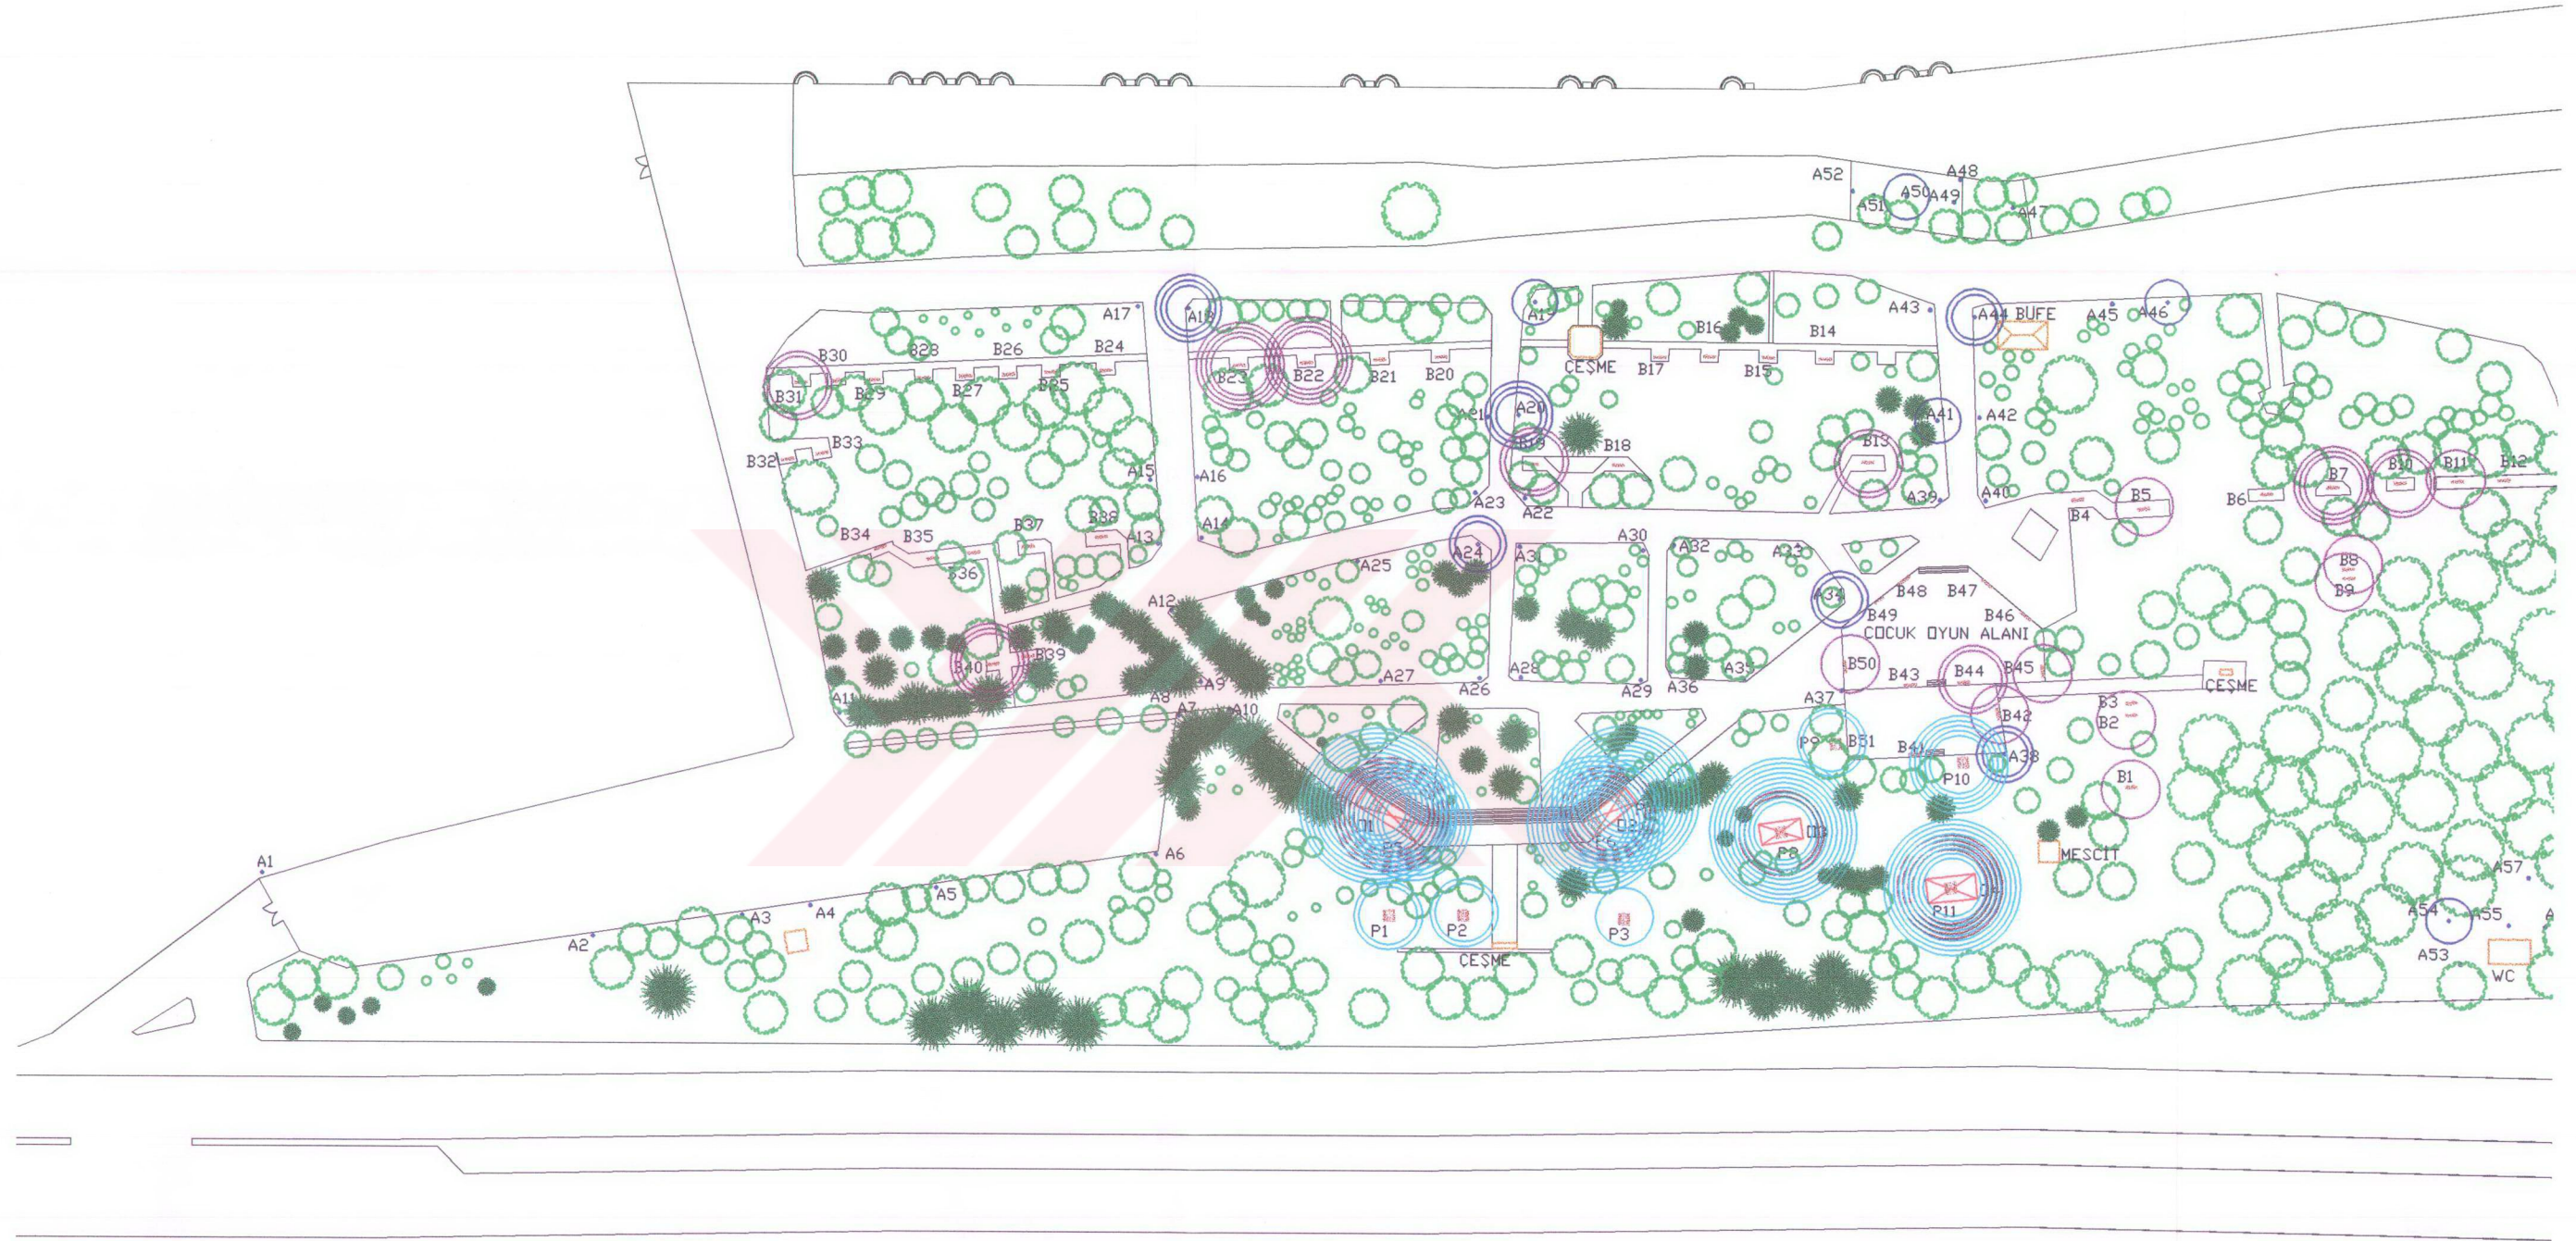
Şekil 60. 100. Yıl Parkı'nda bulunan donatılardaki hasar dağılımı

- Banklarda tahribat saptanan ay sayısı
- Aydınlatma elemanlarında tahribat saptanan ay sayısı
- Çeşme elemanlarında tahribat saptanan ay sayısı
- Piknik masalarında tahribat saptanan ay sayısı

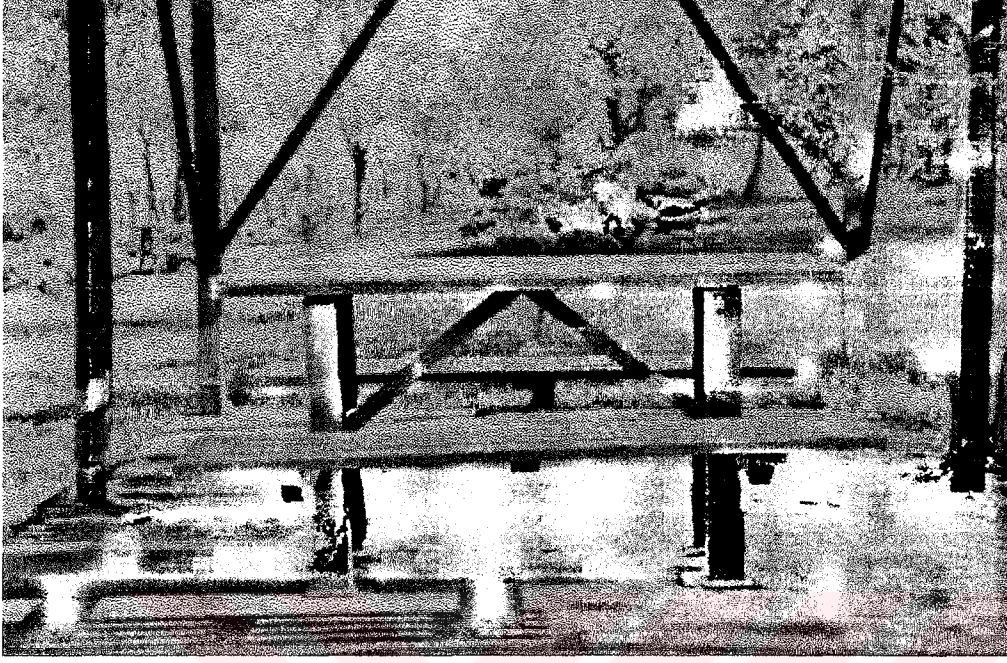
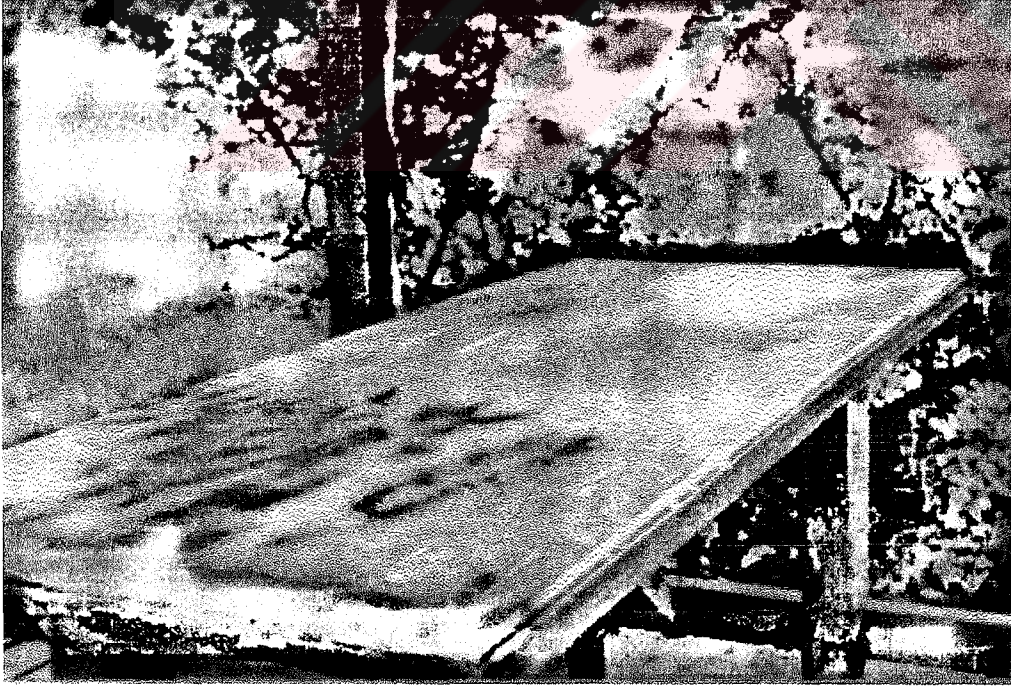
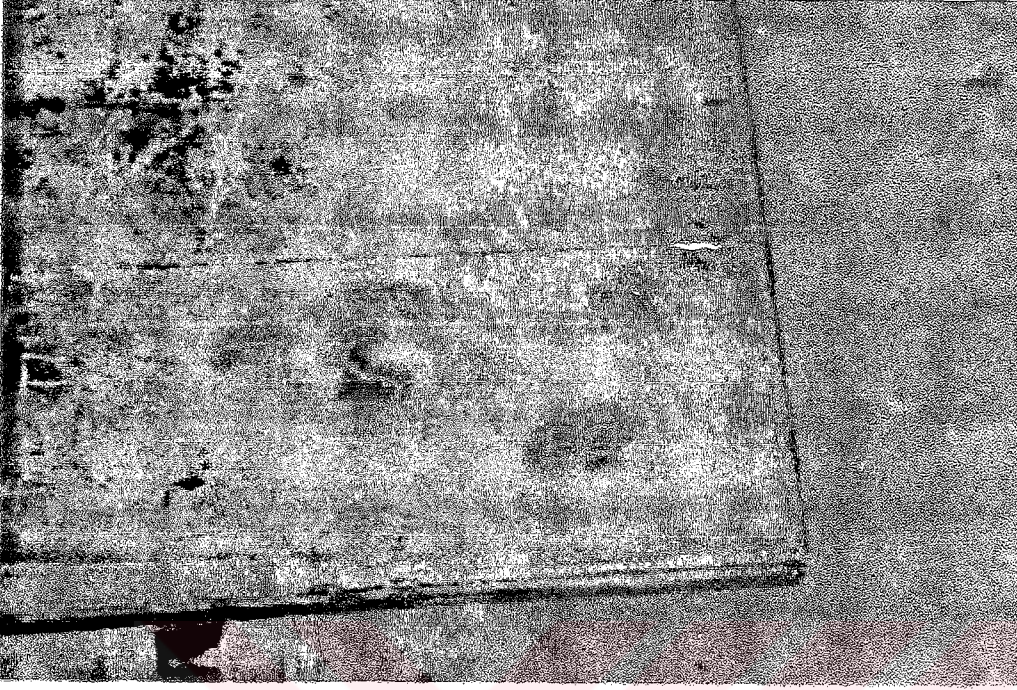
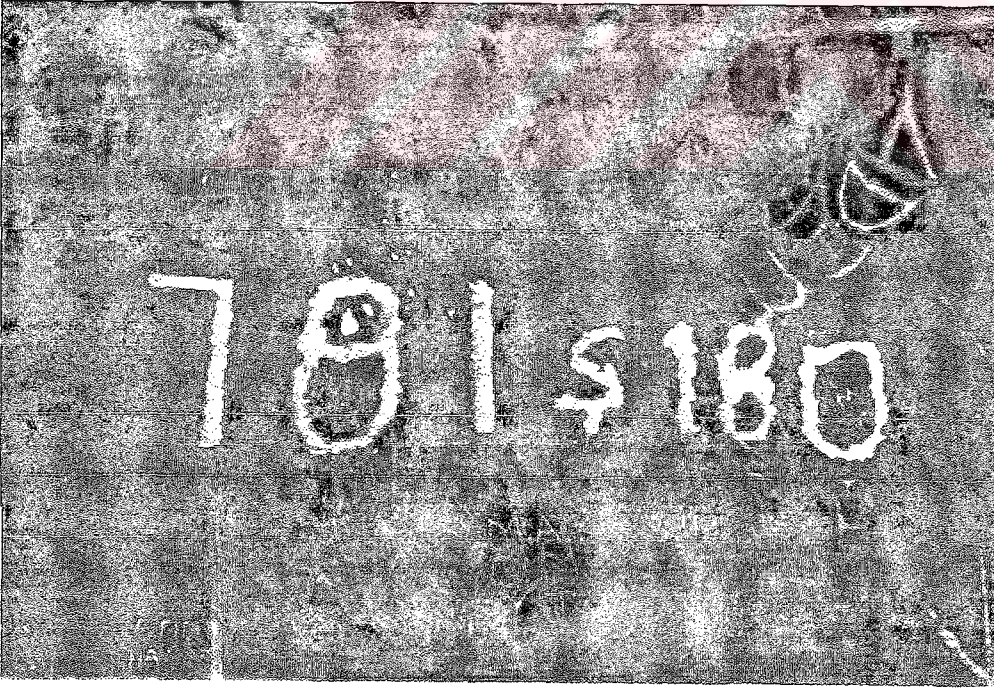
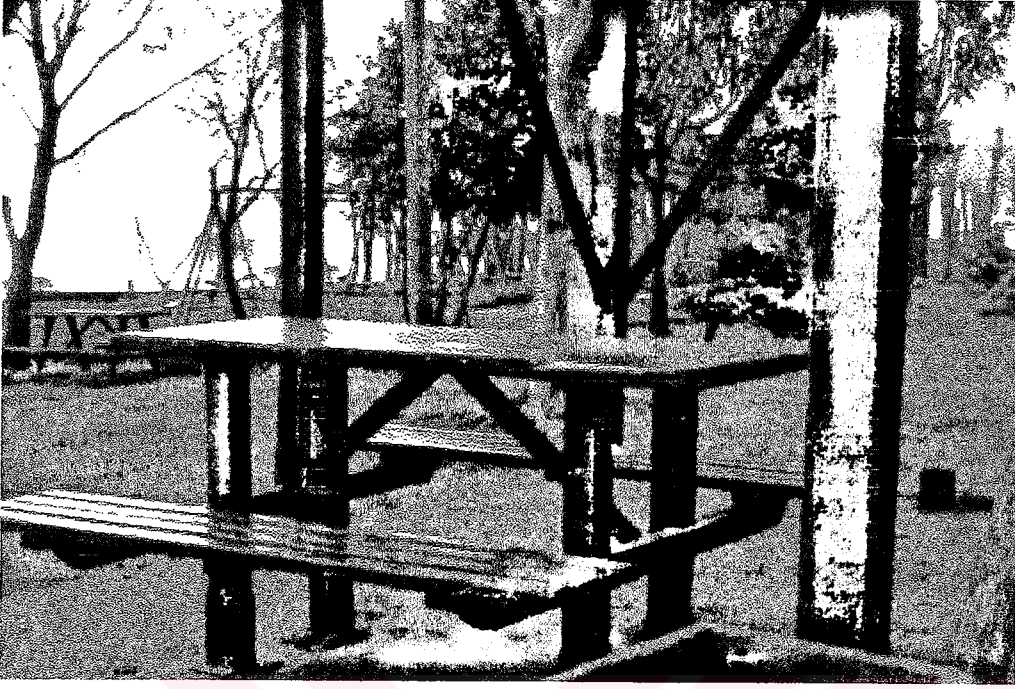
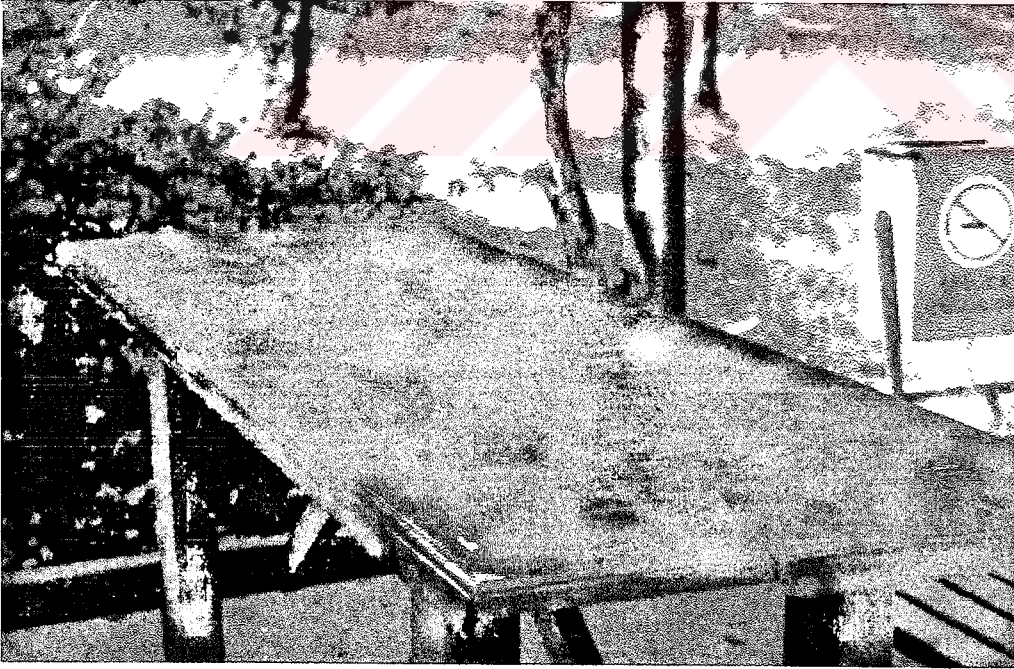
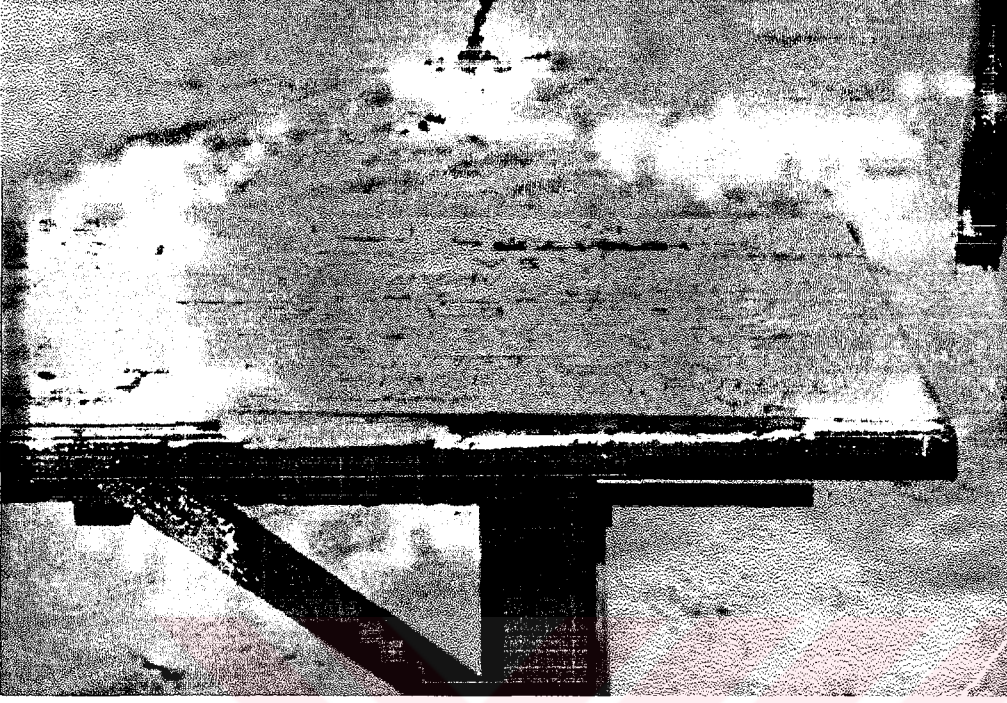
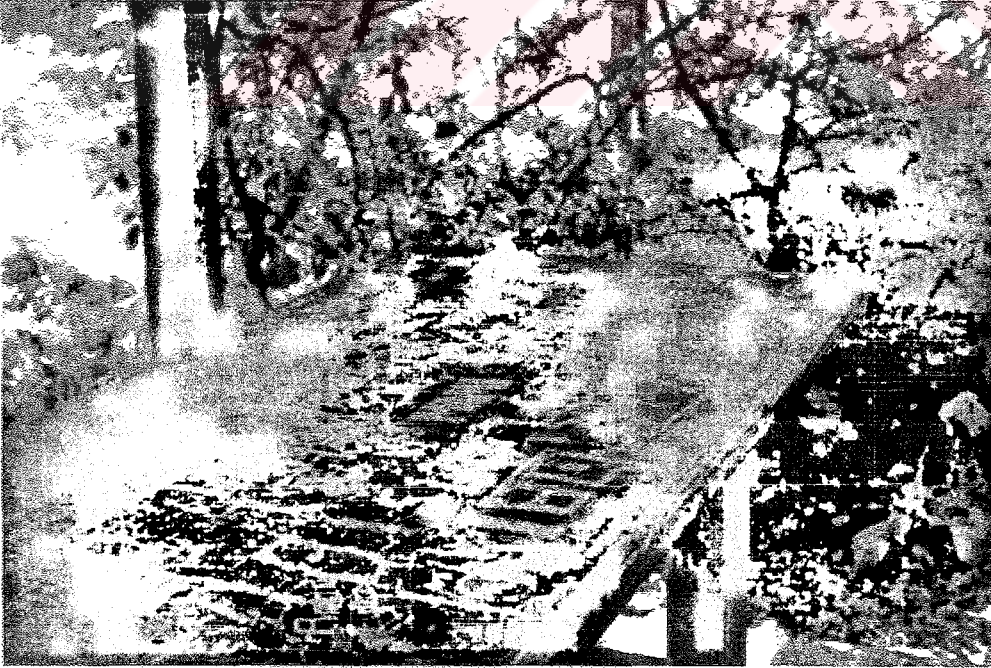
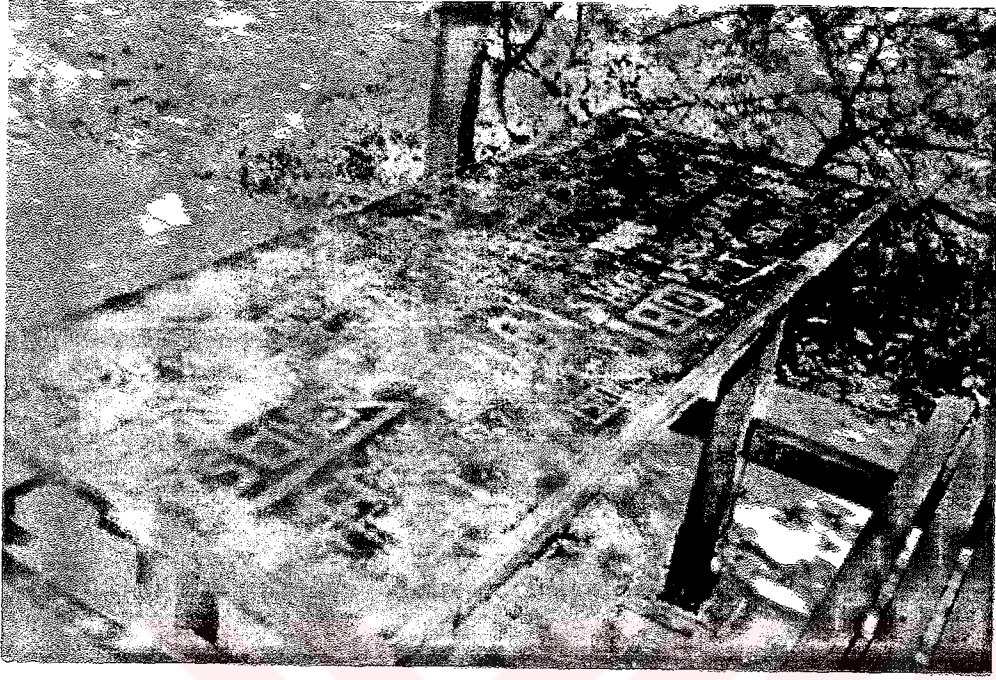
Ek Şekil 1. P8 nolu piknik masasında tahribatların saptandığı aylarda fiziksel durum tespitlerine örnekler

Piknik masalarında yazma eyleminin diğer eylem türlerinden daha fazla olduğu görülmektedir. Piknik masalarının ahşap malzemeden üretilmesi, ahşabın kolay yazılan veya çizilen bir malzeme olması ve donatı yüzeyinin geniş olmasının tahrip edilmelerinde bir etken olabileceğini düşündürmektedir. Ayrıca, ahşap piknik masaları üzerindeki yazıların yeni tahripleri etkilediği söylenilebilir. Grahame Underwood'un , küçük hasarlar daha büyük hasarlara yol açar tespitinin (25) bu donatı üzerindeki etki gücü açıkça görülmektedir. Yapılan gözlemlerde piknik masalarının yoğun olarak kullanıldığı da bilindiğinden, tahrip edilmelerinde etkili olduğu düşünülmektedir.
