**KARADENİZ TEKNİK ÜNİVERSİTESİ
FEN BİLİMLERİ ENSTİTÜSÜ**

**TARİHİ CAMİ VE MİNARELERİN DENEYSEL DİNAMİK
KARAKTERİSTİKLERİNİN BELİRLENMESİ VE RESTORASYON
ETKİLERİNİN DEĞERLENDİRİLMESİ**

DOKTORA TEZİ

İnş. Yük. Müh. İsmet ÇALIK

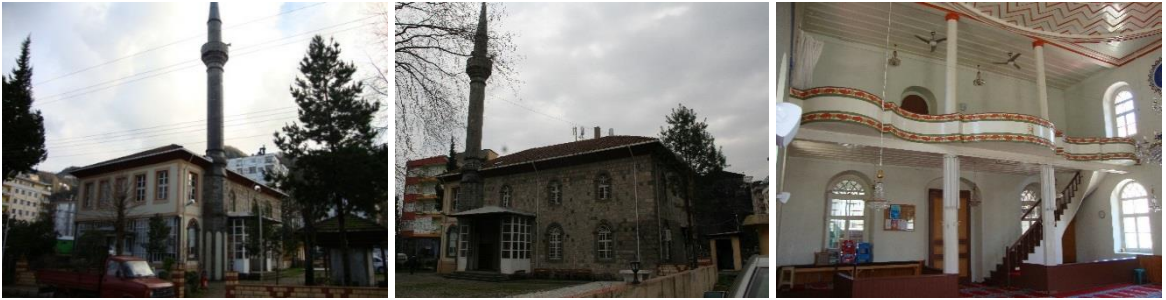
Şekil 2.2. Büyük Gülbahar Camisi restorasyon öncesi görüntüleri

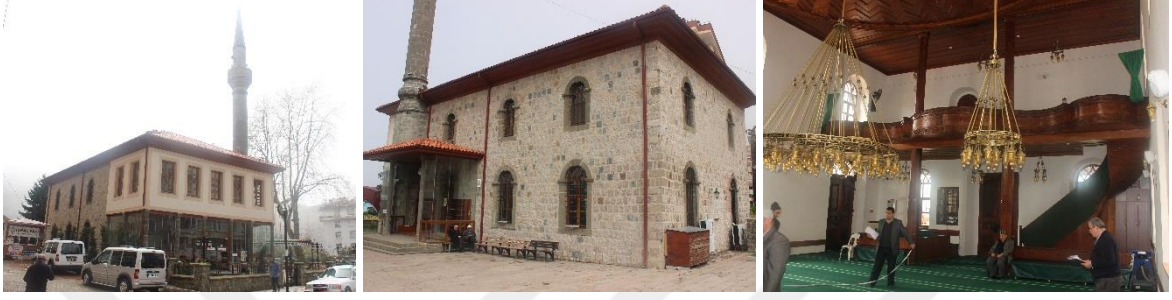
Şekil 2.4. Büyük Gülbahar Camisi restorasyon sonrası görüntüleri

Son cemaat mekânı onarımından sonra orijinal şekli ile açık hale getirilmiştir. Caminin projeleri Zan İnş. Mimarlık Müh. Müş. Ltd. Şti tarafından hazırlanmış, restorasyonu Mimar Kemal Bektaş tarafından gerçekleştirilmiştir. Şekil 2.4'te Büyük Gülbahar Camisinin restorasyon sonrasına ait iç ve dış mekan görüntüleri verilmektedir.

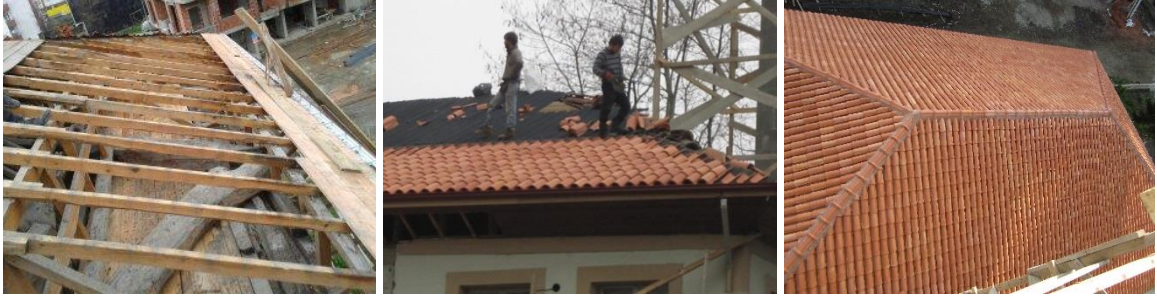
Şekil 2.5. Büyük Gülbahar Camisi çatı onarımına ilişkin görüntüler

- Çatı kaplaması kaldırılmış, çatıda tahkimat yapılarak üst örtü su ve ısı yalıtımı yapılarak yenilenmiştir (Şekil 2.5).

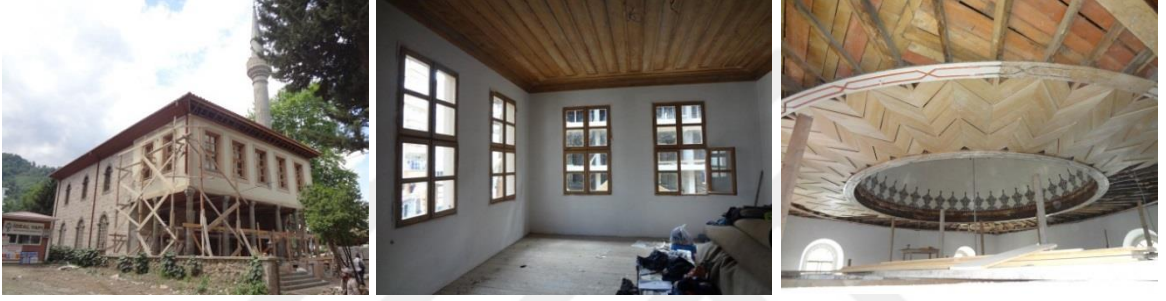
Şekil 2.6. Büyük Gülbahar Camii restorasyonu cephe ve tavan işleri

- Cami iç sıvası horasan sıva ile yenilenmiştir.
- Taş pencere sövelerinde ve dış kaplama taşlarında özelliklerini kaybetmiş taşlar çürütülerek yenileri ile değiştirilmiştir. Cami dış cephelerinin derzleri yenilenmiştir.
- Ahşap tavan ve bağdadi kubbesi orijinal örneğine göre yenilenmiştir.
- Kuzey cephedeki son cemaat üstündeki mekânlarda sıva yenileme, boya ve ahşap tavan kaplama imalatları yapılmış ve döşeme ve doğramaları yenilenmiştir (Şekil 2.6).

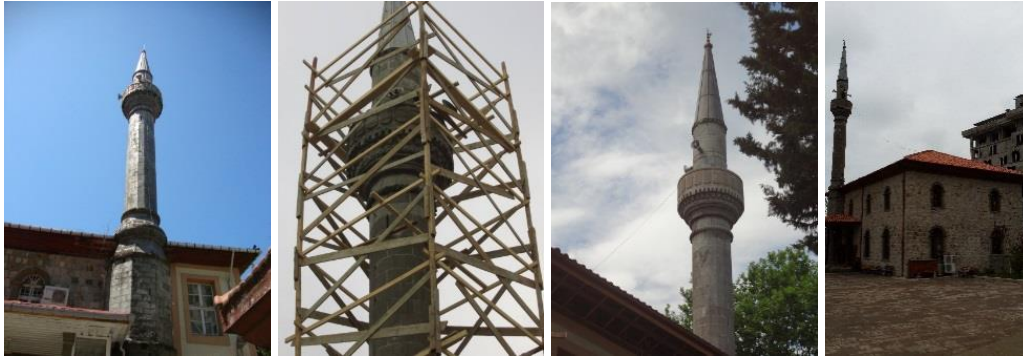
Şekil 2.7. Büyük Gülbahar Camii minare onarımı görüntüleri

- Caminin son cemaat mekânında ve batı kısmındaki sundurmanın taşıyıcı sütunlarının büyük çoğunluğunun taş başlık ve kaideleri değiştirilmiş, kuzey batı köşesinde bulunan taş sütun tamamıyla yenilenmiştir.
- Minare korkuluklarından bozuk olanlar yenilenmiş, şerefe altında, gövdede ve minare kaidesinde bulunan bozulmuş taşlar yenileri ile değiştirilmiştir (Şekil 2.7).

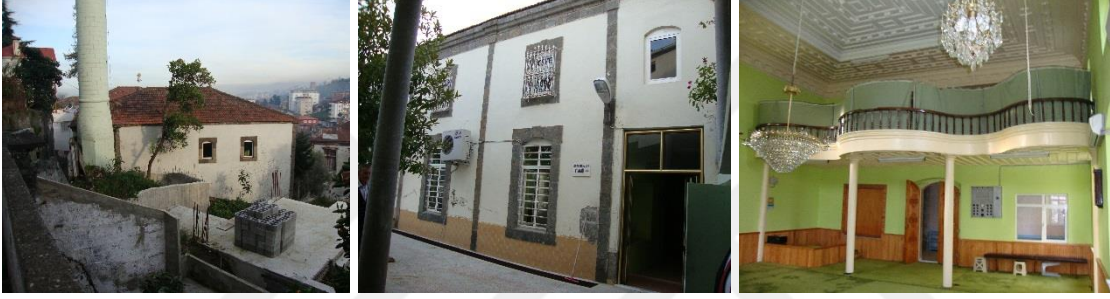
Şekil 2.23. Orta Mahalle Camisi restorasyon öncesi görüntüleri

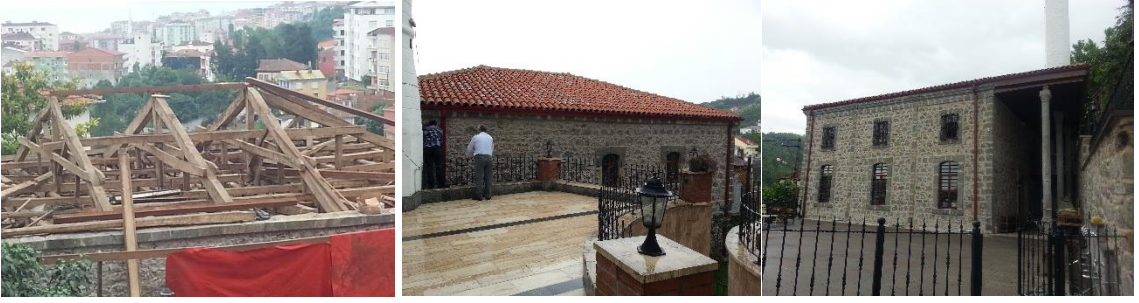
Şekil 2.26. Orta Mahalle Camisi çatı imatları

- Caminin çatısının kiremitleri toplanmış, ahşap çatının bozulmuş öğeleri sökülerek yeni elemanlar ile değiştirilmiştir. Tam kaplamalı ahşap çatının üzerine bitümlü kiremit altı levhası serilerek üzerine oluklu klasik kiremit döşenmiştir (Şekil 2.26).
- Çatı arasında döşeme üzerine 10cm kalınlıkta camyünü şilte serilmiştir.

- Cami saçak alın tahtaları sökülerek orijinali doğrultusunda sert ağaçtan yenilenmiştir.
- Çatıda galvanizli çekme sacdan yağmur olukları ve iniş boruları yapılmıştır.

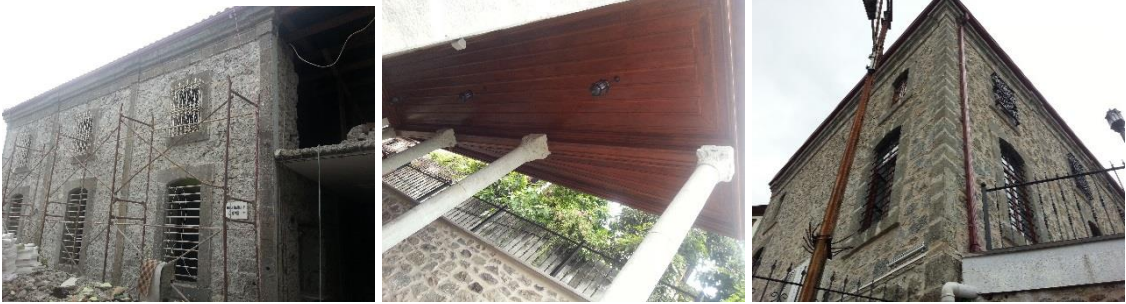
Şekil 2.27. Orta Mahalle Camisi cephe imatları

- Caminin son cemaat mekanının kapatılmış kısmı açılarak restorasyon projesi uyarınca düzenleme yapılmıştır (Şekil 2.27).
- Cami çevresinde temel alt derinliğine kadar kazı yapılarak drenaj uygulaması yapılmıştır.
- Pencere doğramaları sökülerek sert ağaçtan yenilenmiştir.
- Dış cephedeki sıvalı yüzeyler raspa edilmiş orijinal taş doku ortaya çıkarılmıştır. Taş yüzeylerde mekanik olarak yüzey temizlikleri yapılmış, bozulan taşlar çürütülerek yenilenmiştir.
- Cephedeki derzler sökülerek yeniden horosan harcı ile derz yapılmıştır.

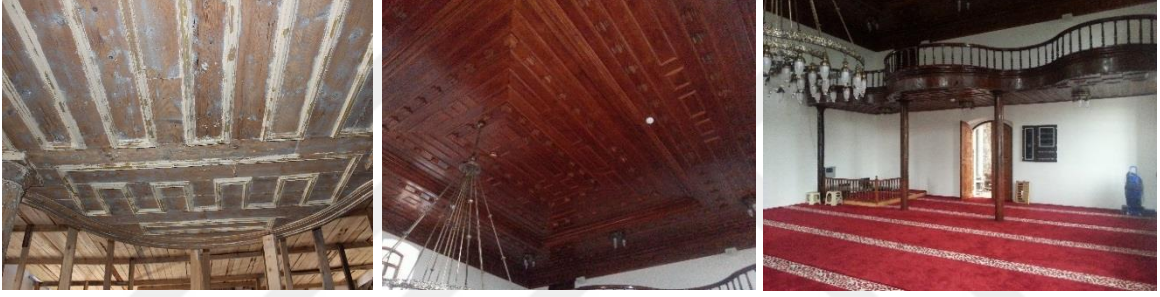
- Yağlı boya kaplı ahşap tavan yer yer raspa edilmiş ancak ana mekân tavanının tamamen çürümüş ve böceklenmiş olduğu belirlenmiştir. Bu itibarla ahşap tavan kaplaması sökülerek, orijinal örneği doğrultusunda harim tavanı yenilenmiştir.

Şekil 2.28. Orta Mahalle Camisi harim ve son cemaat imalatları

- Mahfil altı tavanın ise ahşaplarının sağlıklı olduğu belirlenmiş olup, bozuk çıtaları yenilenmiş ve yağlıboyadan arındırılmıştır (Şekil 2.28).
- Ahşap döşeme sökülerek, bozuk ögeler sert ağaçtan kirişli ahşap döşeme olarak yenilenmiştir.
- Ahşap mihrabın taş kısımları boyadan arındırılmış çürüyen taşlar değiştirilerek ıslah edilmiş, alçı kısımları ise elden geçirilmiştir (Şekil 2.29).
- Ahşap minber ıslah edilerek korunmuş, niteliksiz kürsü yenilenmiştir.
- Ahşap işlemeli kapıda itina ile boya raspası yapılarak ıslahı gerçekleştirilmiştir.
- Cami beden duvarlarındaki çimento esaslı sıvalar raspa edilerek horosan harcı ile iç sıvalar yenilenmiştir.

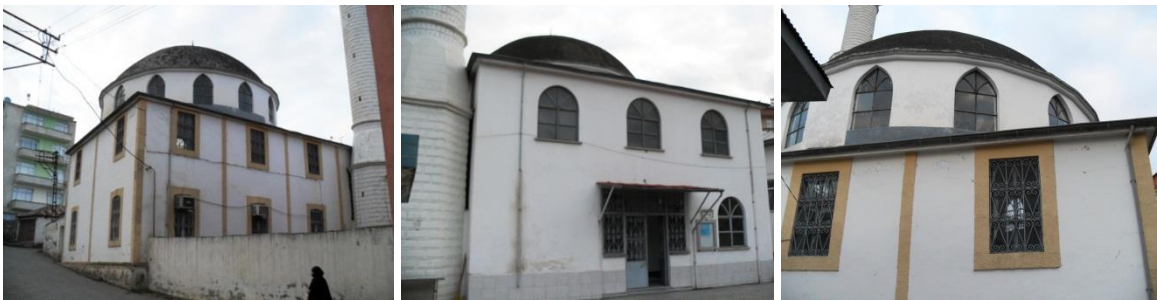
Akçaabat Dürbinar Mahallesi Camii, 1743 yılında inşa edilmiştir. Yapının orijinal kitabesi günümüze gelmediğinden banisi bilinmemektedir. Cami 1980'li yıllarda tadilat görmüş ve mimari bakımdan büyük oranda değişikliğe uğramıştır. Özgünlüğünü büyük ölçüde yitiren yapı, yöresel cami kimliğinden de uzaklaşmıştır (Bozal ve Yıldırım, 2011). Bu onarımda yapıya betonarme kubbe, mahfil ve son cemaat mekânı eklenmiş ve kuzeydoğusuna camiye oranla çok yüksek betonarme bir minare yapılmıştır. Trabzon Vakıflar Bölge Müdürlüğü tarafından 2013-2014 yıllarında gerçekleştirilen onarım kapsamında Koruma Kurulu onaylı projesine göre yapı eklentilerinden arındırılmış ve betonarme kubbesi yıkılarak ahşap çatılı hale dönüştürülmüştür. Eserin 2013-2014 yılları restorasyon öncesi halini gösterir fotoğraflar Şekil 2.40'da verilmektedir.

Şekil 2.40. Dürbinar Camisi restorasyon öncesi görüntüleri

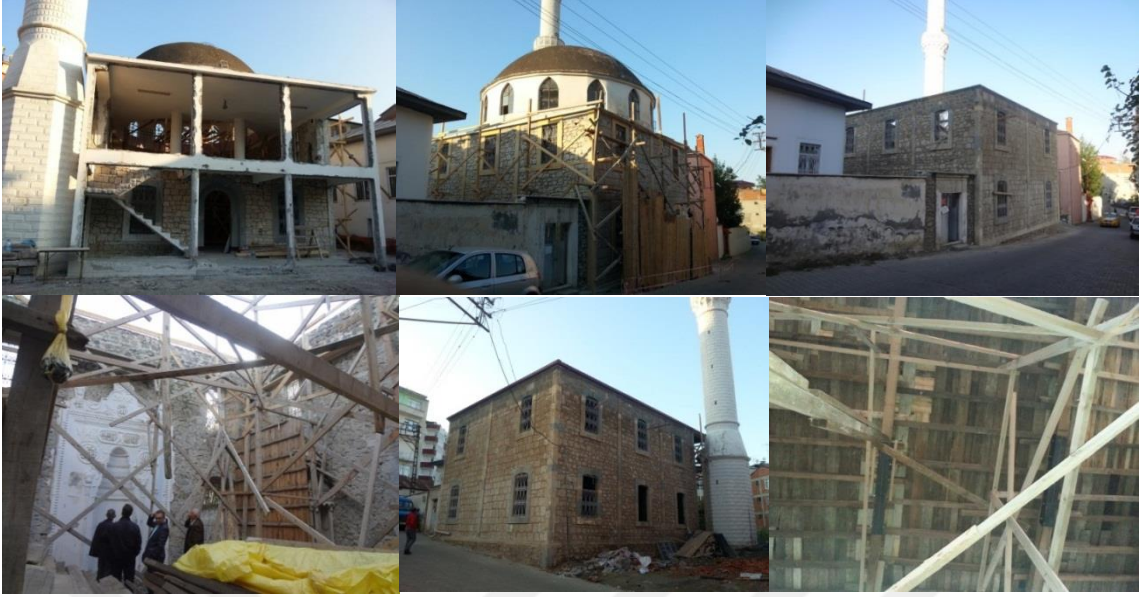
Şekil 2.43. Dürbinar Camisi restorasyonuna ait görüntüler

- Betonarme olarak yapılmış eklenti betonarme son cemaat mekânı, mahfil katı ve kubbe yıkılarak yapı arındırılmış, çatı ahşap olarak inşa edilmiştir. Son cemaat mekânı projesi doğrultusunda taş sütunlar üzerinde oluşturulan bağdadi kemerler ile geçilerek teşkil edilmiştir.
- Mahfile çıkış merdiveni, yer döşemesi, pencere doğramaları, tavan kaplamaları ve minberi ahşap olarak teşkil edilmiştir.
- Yapının özgün olmayan kuzey cephesi, projesine göre eklentilerinden arındırılmış ve kuzey cephe duvarı tamamlanmıştır.
- Yonu taşı mihrap, yağlı boyalardan temizlenmiş ve orijinal taş ve ahşap öğeler ortaya çıkarılmıştır.
- Camideki çimentolu iç sıva horasan sıva olarak yenilenmiş, dış cepheleri sıvadan arındırılmış ve derzlenerek orijinal taş doku ortaya çıkarılmıştır.
- Taş elemanların bozuk olanları çürütülerek yenilenmiştir.

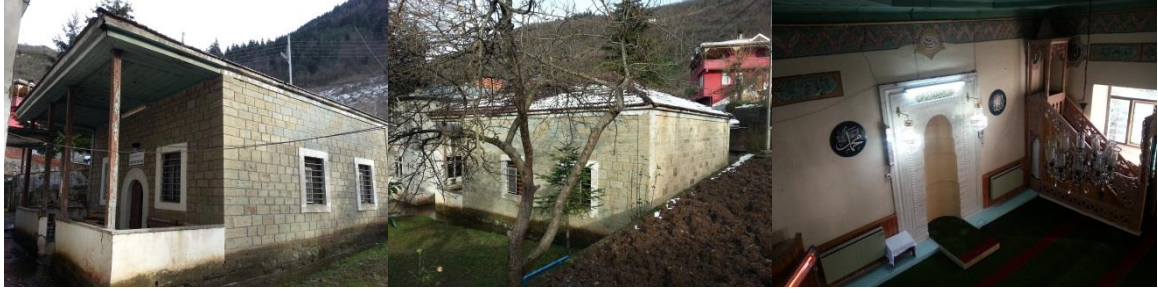
Cami ana mekânı kareye yakın planlıdır. Dıştan dışa 8.10m x 8.95m boyutlarında olan caminin son cemaat mekânı 2.60m uzunluğundadır. Düzgün kesme taş kaplı cephe duvarları ortalama 65 cm kalınlıkta olup, duvar iç kısmı moloz taş örgü karakterindedir. Caminin çatısı kırma çatı olup, üzeri kiremit ile örtölüdür. Çatı kuzey yönünde uzanarak dört adet ahşap diređe oturmaktadır. Camiye giriş kuzey cepheden yuvarlak kemerli taş söveli ahşap kapı ile sağlanmaktadır. Harimin solundan ahşap merdiven ile mahfil katına çıkılmaktadır. Tavanda iç içe geçmiş çokgenler ve ortada bitkisel motifle oluşturulmuş göbek yer almaktadır. Mihrabı taş, minberi ise ahşap işçiliklidir. Esere ilişkin restorasyon öncesi durumu gösterir fotoğraflar Şekil 2.53’te sunulmuştur.

Şekil 2.53. Işıklar Camisi restorasyon öncesi görüntüleri

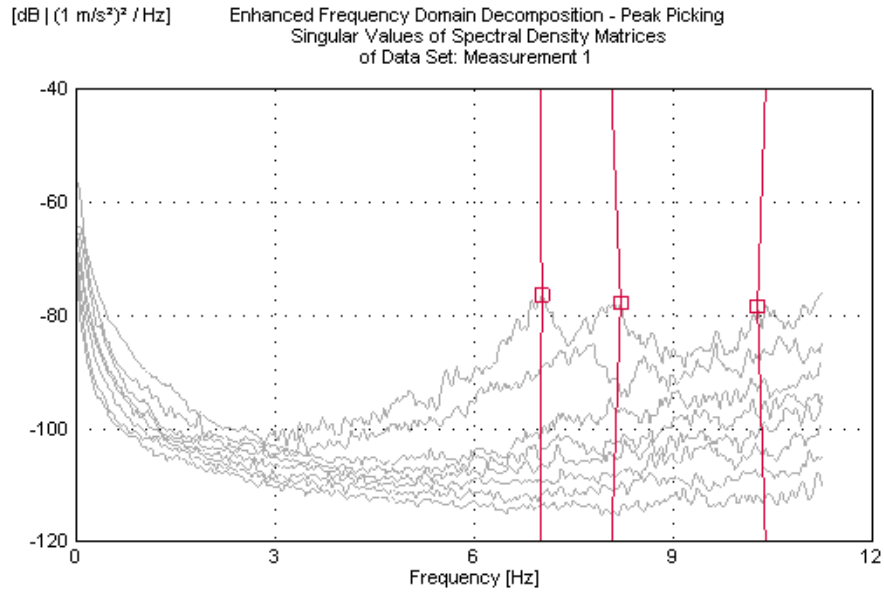
Şekil 2.61. Işıklar Camisi restorasyon öncesi ölçüm spektrumu

Caminin restorasyon öncesi durumuna ait alınmış ölçüm sinyalleri analiz edilmiştir. Analiz edilen sinyallerden GFTAA Yöntemi kullanılarak yapının doğal frekansları, mod şekilleri ve modal sönüm oranları Şekil 2.61’de verilen spektrum yardımıyla elde edilmiştir.

Mod Numarası	GFTAA Yöntemi	
	Frekans (Hz)	Sönüm Oranı (%)
1	7.003	2.061
2	8.080	2.015
3	10.400	1.100

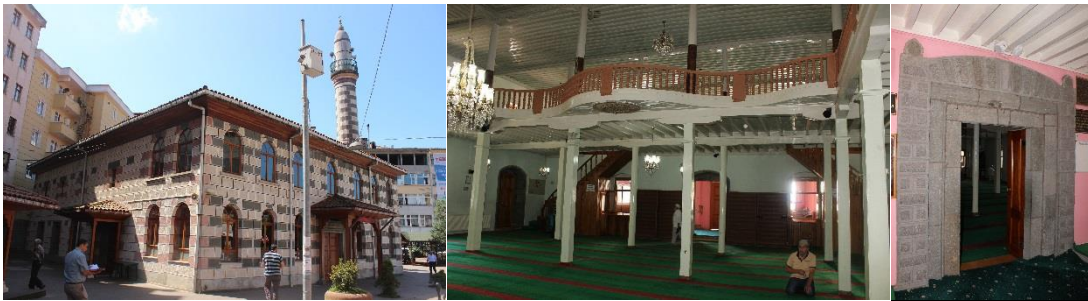
Şekil 2.68. Hacıbaşı Camii restorasyon öncesi görüntüleri

Yöreye özgü moloz taş malzemeden yapılan cami, farklı dönemlerinde ki onarımlarda çeşitli müdahalelere maruz kalmıştır. Özellikle yapının kuzeyindeki son cemaat yeri 1950 sonrası önemli müdahaleler görmüştür. Bağdadi son cemaat üst kat mekanı ve açık olan son cemaat alt katı tamamen briket malzeme ile kapatılmıştır. Ayrıca minare ve dış cephe tamamen taş taklidi sıva ile kaplanmıştır. Şekil 2.68’te yapının restorasyondan önceki haline ilişkin fotoğraflar sunulmuştur.

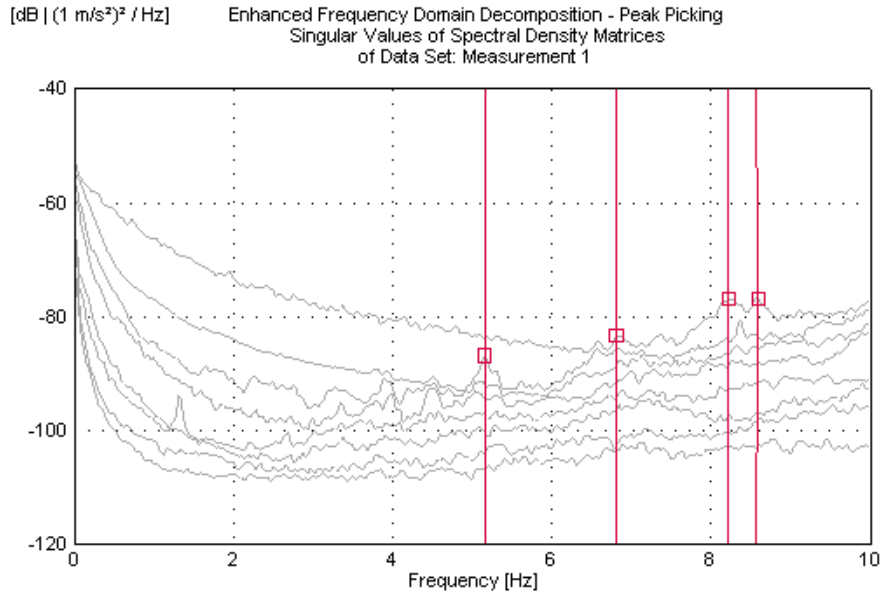
Şekil 2.76. Hacıbaşı Camii restorasyon öncesi ölçüm spektrumu

Analiz edilen sinyallerden GFTAA Yöntemi kullanılarak yapının doğal frekansları, mod şekilleri ve modal sönüm oranları Şekil 2.76’da verilen spektrum yardımıyla elde edilmiştir. Tablo 2.11’de caminin ilk üç doğal frekansı ve modal sönüm oranları verilmektedir. Camide yapılan ölçümünden elde edilen ilk üç mod şekli ise Şekil 2.77’te verilmektedir.

Mod Numarası	GFTAA Yöntemi	
	Frekans (Hz)	Sönüm Oranı (%)
1	5.158	0.517
2	6.807	0.523
3	8.221	1.101

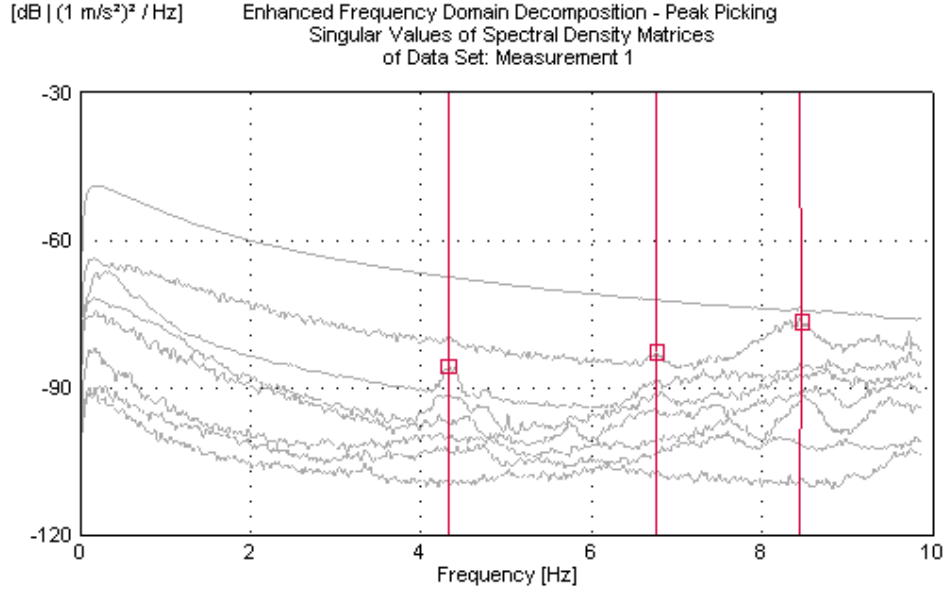
Şekil 2.79. Hacıbaşı Camii restorasyon sonrası ölçüm spektrumu

Ölçüm sırasında ivmeölçer bağlantı noktalarını ve ivmeölçer yönlerini belirlemek amacıyla restorasyon öncesi oluşturulan model (Şekil 2.75) kullanılmıştır. Caminin restorasyon sonrası durumuna ait alınmış ölçüm sinyalleri analiz edilmiştir. Analiz edilen sinyallerden GFTAA Yöntemi kullanılarak yapının doğal frekansları, mod şekilleri ve modal sönüm oranları Şekil 2.79’da verilen spektrum yardımıyla elde edilmiştir.

Mod Numarası	GFTAA Yöntemi	
	Frekans (Hz)	Sönüm Oranı (%)
1	4.337	1.733
2	6.749	2.036
3	8.435	1.043

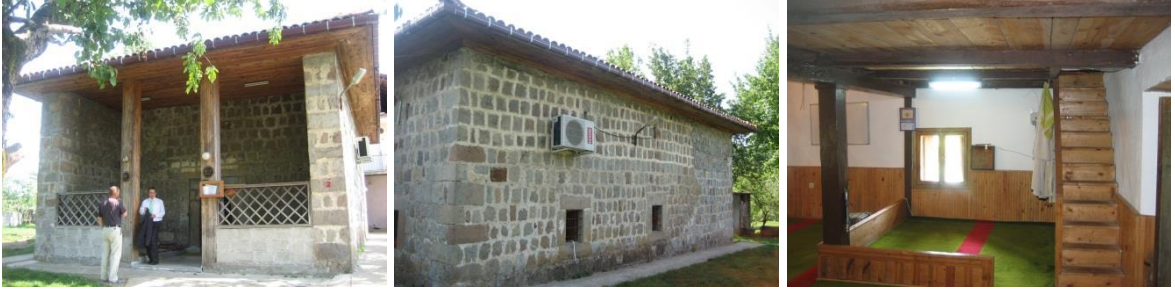
Şekil 2.86. Pirinçlik Camisine ait onarım öncesi dış ve iç mekân görüntüleri

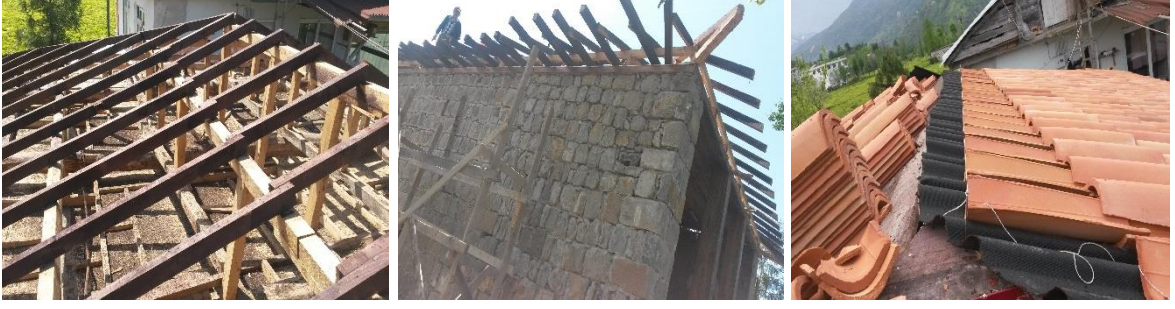
Şekil 2.90. Pirinçlik Camisi çatı onarımına ilişkin görüntüler

- Caminin çatısının kiremit örtüsü kaldırılmış çatı içinde gerekli tahkimatlar yapılarak kiremit altı tahta kaplaması yapılmış, üzerine su yalıtım örtüsü serilerek alaturka kiremit ile kaplanmıştır (Şekil 2.90).
- Çatı arasında tahta kaplama yapılmış ve üzerine cam yünü ile ısı yalıtımı yapılmıştır.
- Ahşap tavanın çürümüş kısımları sökülerek orijinal karakterinde ahşap olarak yenilenmiştir.

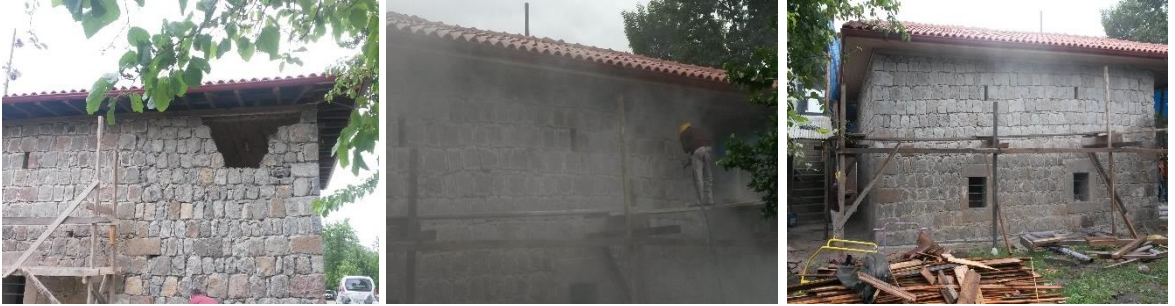
Şekil 2.91. Pirinçlik Camisi cephe imalatlarına ilişkin görüntüler

- Caminin orijinal olmayan ve çürümüş döşemesi yenilenmiştir.
- Pencere doğramaları ısı yalıtım detaylı olarak ahşap elemanlar ile yenilenmiştir.
- Cami çevresinde drenaj uygulaması yapılmıştır.
- Cami son cemaat mekânı projesine göre yeniden inşa edilmiştir.
- Caminin çimento esaslı iç sıvası tamamen sökülerek horosan harç ile yeniden sıvanıp boyanmıştır.
- Cami mahfilinin çürümüş elemanları ahşap olarak değiştirilmiştir.
- Caminin beden duvarlarında ve sövelerinde yer alan çürümüş taşlar çürütülerek doğal taş ile bu çürütmeler kaplanmıştır (Şekil 2.91).

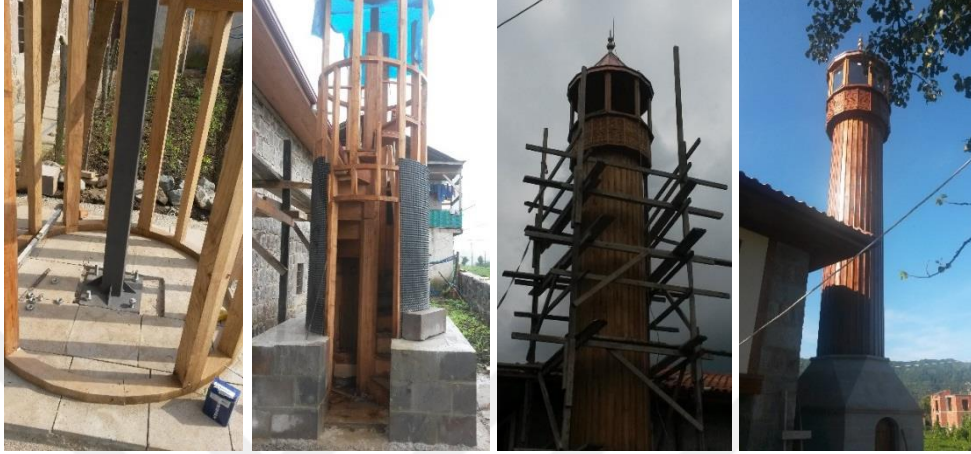
Şekil 2.92. Pirinçlik Camisi Minaresinin yapımına ilişkin görüntüler

- Cephede kumlama yöntemi ile yüzey temizliği yapılmış ve derzler yenilenmiştir.
- Caminin oluk ve yağmur inişleri çekme renkli galvanizli sacdan yenilenmiştir.
- Ahşap minberde bakım yapılmış ve korunmuştur.
- Orijinal olmayan kürsü yeni kürsü ile değiştirilmiştir.
- Eserin kuzeybatısına taş kaide üzerine ahşap minare yapılmıştır (Şekil 2.92).

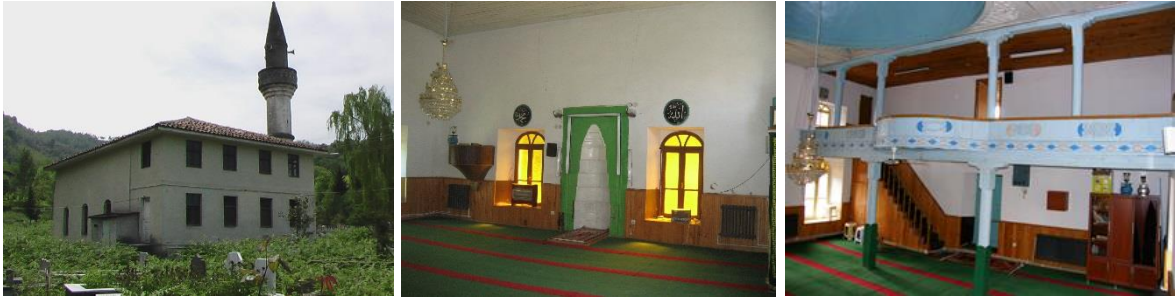
Şekil 2.104. Sundura Camisinin restorasyon öncesi görüntüleri

Eserin kim tarafından yaptırıldığı bilinmemekle birlikte 19. yüzyılda yapıldığı tahmin edilmektedir. Yapı dönem dönem çeşitli müdahaleler görmüş olup, 1960'lı yıllarda yapılan onarım sırasında son cemaat kısmı betonarme olarak kapatılmış ve beton briket minare yapılmıştır. Trabzon Vakıflar Bölge Müdürlüğü tarafından 2012 yılında gerçekleştirilen onarım kapsamında Koruma Kurulu onaylı projesine göre yapı

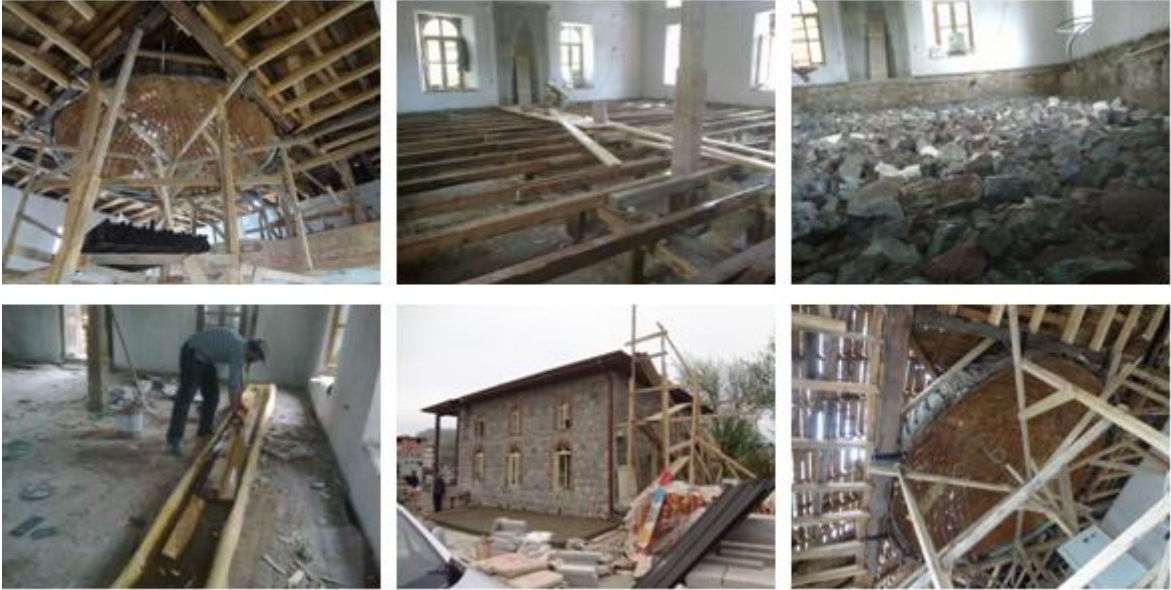
Şekil 2.107. Sundura Camisi restorasyonuna ait görüntüler

- Eklenti son cemaat mekânı yıkılarak yapı arındırılmış, projesi doğrultusunda ahşap iskeletli son cemaat mekânı yapılmıştır.
- Beton briketten yapılan minare yıkılmıştır.
- Çatı kaplaması kaldırılmış, çatıda tahkimat yapılarak üst örtü su ve ısı yalıtımı yapılarak yenilenmiştir. Gizli kubbeyi taşıyan ahşap kirişlere çelik takviyeler yapılmış ve çatı taşıyıcıları takviye edilmiştir (Şekil 2.107).
- Eserin çürümüş ahşap döşeme, tavan kaplaması ve doğramaları yenilenmiştir.
- Mihrap, minber ve giriş kapısı yağlı boyalardan temizlenmiş ve orijinal taş ve ahşap öğeler ortaya çıkarılmıştır.

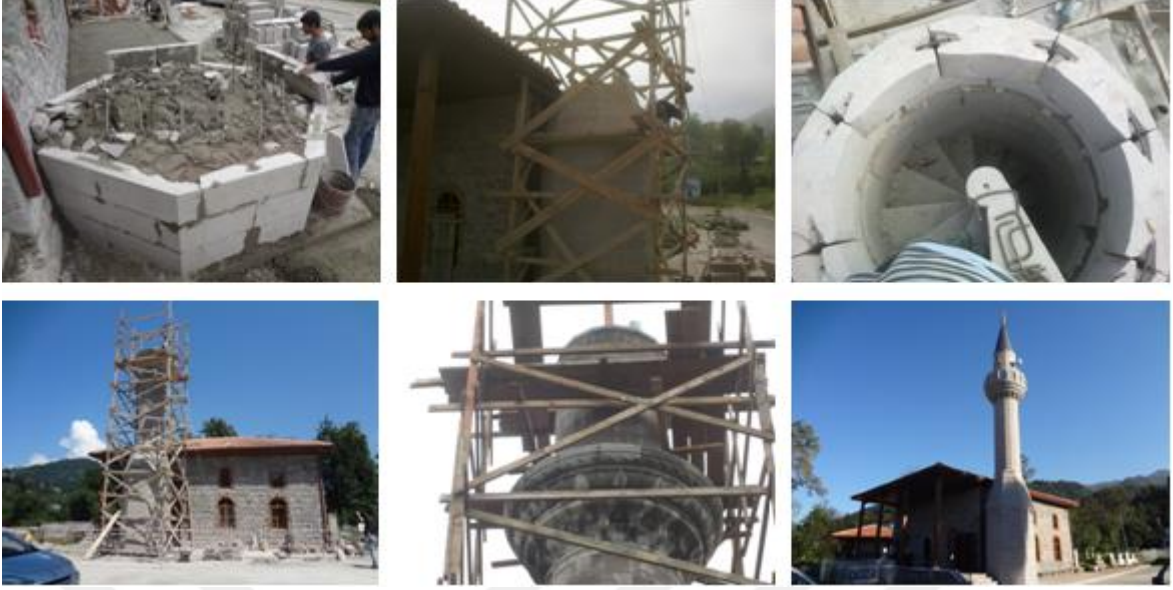
Şekil 2.108. Sundura Camisi Minaresinin yapımına ait görüntüler

- Cami iç sıvası horasan sıva ile yenilenmiştir.
- Cami dış cephe sıvaları sökülmüş, derzlenerek orijinal taş doku ortaya çıkarılmıştır.
- Dış sıvanın sökümü neticesinde ortaya çıkan tuğla sövelerin bakımı ve derzi yapılmış, tamamen bozulmuş olanlar yenilenmiştir.
- Geleneksel yapım tekniği ile kesme taştan yığma minare yapılmıştır (Şekil 2.108).

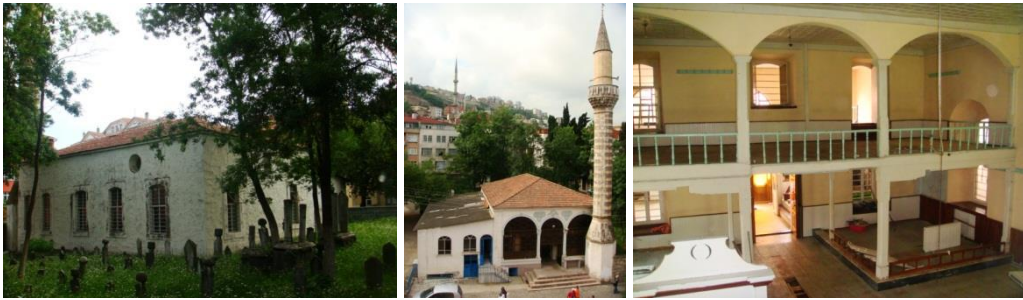
Mülkiyeti mazbut Ketencizade Mehmet Efendi Vakfına ait Tavanlı Camisi, Trabzon Kültür ve Tabiat Varlıklarını Koruma Bölge Kurulunun 438 nolu envanter numarası ve 445 sıra numarası ile taşınmaz kültür varlığı olarak tescillidir (Özen vd., 2010). Şekil 2.118’de caminin restorasyondan önceki durumuna ait fotoğraflar sunulmaktadır.

Şekil 2.118. Tavanlı Camisi restorasyon öncesi görüntüleri

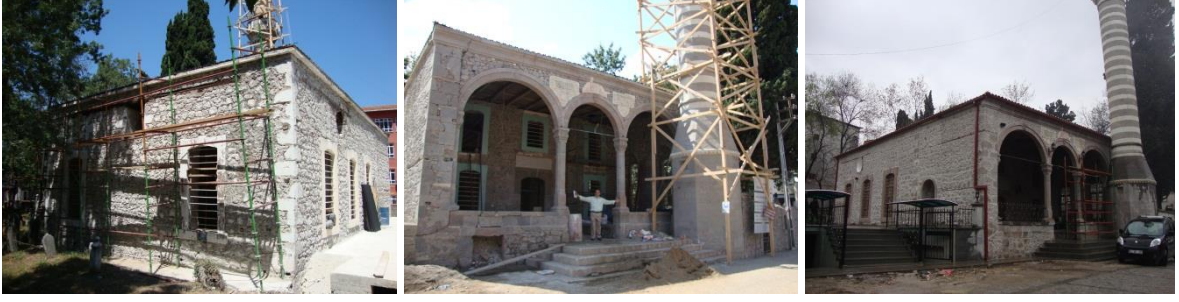
Şekil 2.121. Tavanlı Camisi dış cephe imalatlarına ait görüntüler

- Eklenti son cemaat mekânı yıkılarak yapıdan arındırılmış ve orijinal son cemaat mekânı ortaya çıkarılmıştır.
- Çatı kaplaması kaldırılmış, çatıda tahkimat yapılarak üst örtü su ve ısı yalıtımı yapılarak yenilenmiştir.
- Cami dış cepheleri sıvadan arındırılmış ve derzlenerek orijinal taş doku ortaya çıkarılmıştır (Şekil 2.121).

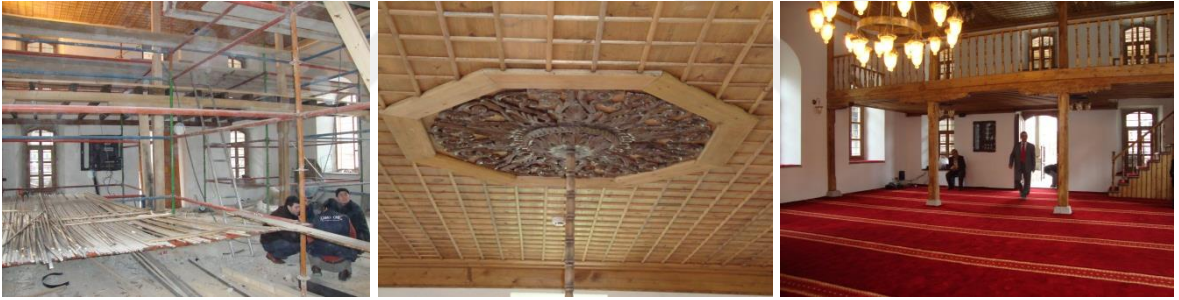
Şekil 2.122. Tavanlı Camisi ahşap imalatlarına ait görüntüler

- Eserin çürümüş ahşap döşeme, tavan kaplaması ve doğramaları yenilenmiştir (Şekil 2.122).
- Mihrap ve minber yağlı boyalardan temizlenmiş ve orijinal taş ve ahşap öğeler ortaya çıkarılmıştır.
- Cami iç sıvası horasan sıva ile yenilenmiştir.

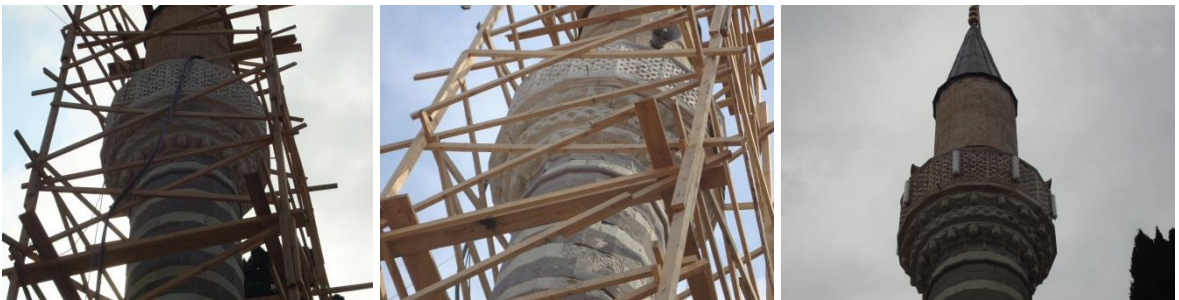
Şekil 2.123. Tavanlı Camii Minaresinin restorasyonuna ait görüntüler

- Minarede bozulmuş taşlar çürütülerek orijinal renk ve dokusunda taşlar ile tamamlamalar yapılmıştır (Şekil 2.123).
- Şerefe korkuluklarından bozuk olanlar değiştirilmiştir.

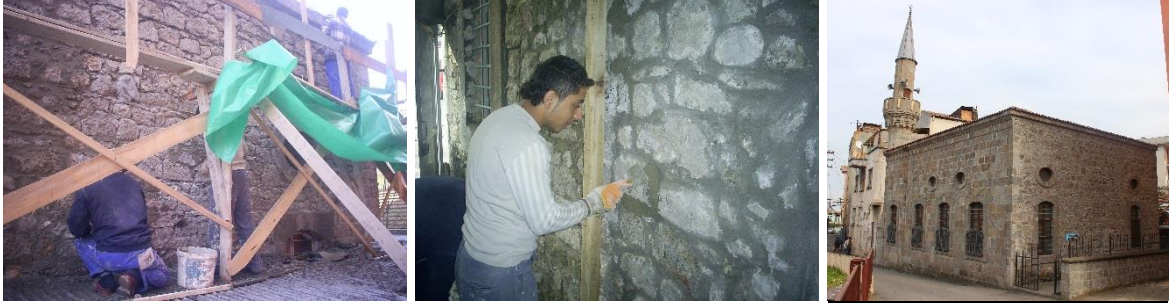
Şekil 2.138. Hoca Halil Camisi cephe derz imalatları görüntüleri

- Son cemaat içinde oluşturulan muhtes oda kaldırılmıştır.
- Kapı ve pencerelerdeki yonu taşı yüzeylerin ve kitabenin boyaları boya sökücü ile raspa edilmiştir.
- Son cemaat mahallinin tabanında orijinal taş döşeme ortaya çıkarılarak bozuk olan taşlar yenilenmiştir.
- Son cemaat tavanı projesine uygun olacak şekilde çitalı ahşap tavan olarak yenilenmiştir.
- Cephelerdeki sıvalı yüzeyler raspa edilerek orijinal taş dokusu ortaya çıkarılmıştır. Tüm duvar yüzeylerinde derz açma işlemi yapıp horosan harcı ile yeniden derz yapılmıştır (Şekil 2.138).

- Kuzey cephede silmeli kornişlerden bozuk olanlar orijinaline göre yenilenmiştir.
- Tüm pencere doğramaları ısıcam detaylı olarak sert ağaçtan ahşap olarak yenilenmiştir.

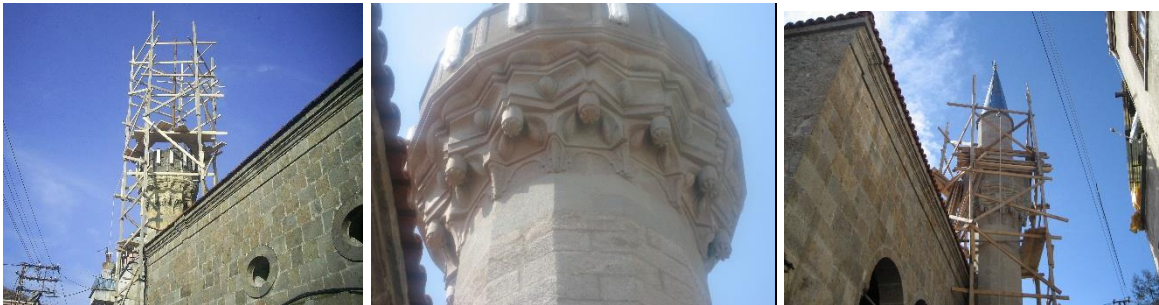
Şekil 2.139. Hoca Halil Camisi minare onarımı görüntüleri

- Cami giriş merdivenleri ortaya çıkarılmış, bozuk parçalar yenilenmiştir.
- Minare şerefe altının bitiminden 1 metre aşağısına kadar sökülmüş, projesine ve orijinaline uygun olarak ıslah edilen bazı parçaların da kullanımı ile yeniden yapılmıştır (Şekil 2.139).
- Minare külahı ahşap olarak yeniden yapılıp üzeri kurşun örtü ile kaplanmıştır. Alem sökülerek temizlenmiş ve yerine takılmıştır.
- Minare kaidesinde bozulmuş taşlar çürütülerek orijinal taş karakterinde çürütülen yerlere kaplamalar yapılmıştır. Minarenin içten ve dıştan bozulmuş derzleri orijinal karakterinde tamamlanmıştır.
- Minare yüzeyinde kumlama yöntemi ile temizlik yapılmıştır.

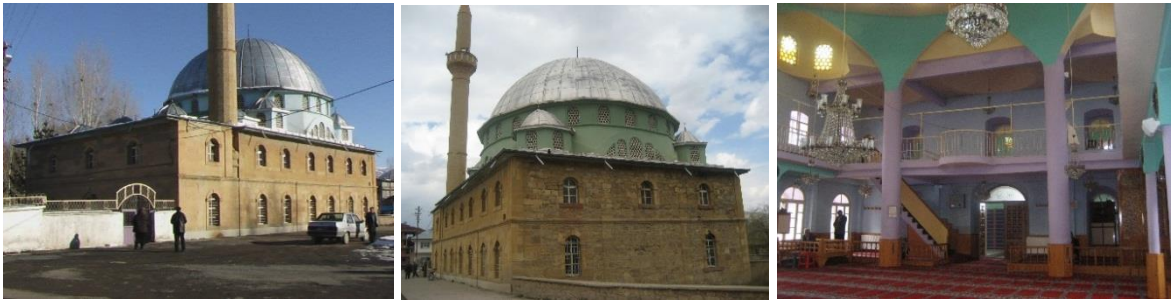
Şekil 2.178. Kelkit Büyük Cami restorasyon öncesi görüntüleri

1915 yılında ardıç ağacından temeli atılan caminin zemin katı tamamlanmak üzereyken Rus İşgali üzerine üzeri toprak damla örtülmüş, çatıyı taşıyan ahşap kolonlarda yarım kalmıştır (Ataman, 2012). 1942-1950 yılları arasında askeri depo olarak kullanılan caminin, 1950'den sonra ikinci katı yapılmıştır. 1980'li yıllarda üzeri betonarme kubbe ile örtülmüş ve betonarme mahfil katı yapılmıştır. Eserin restorasyon öncesine ait fotoğrafları Şekil 2.178'de sunulmuştur.

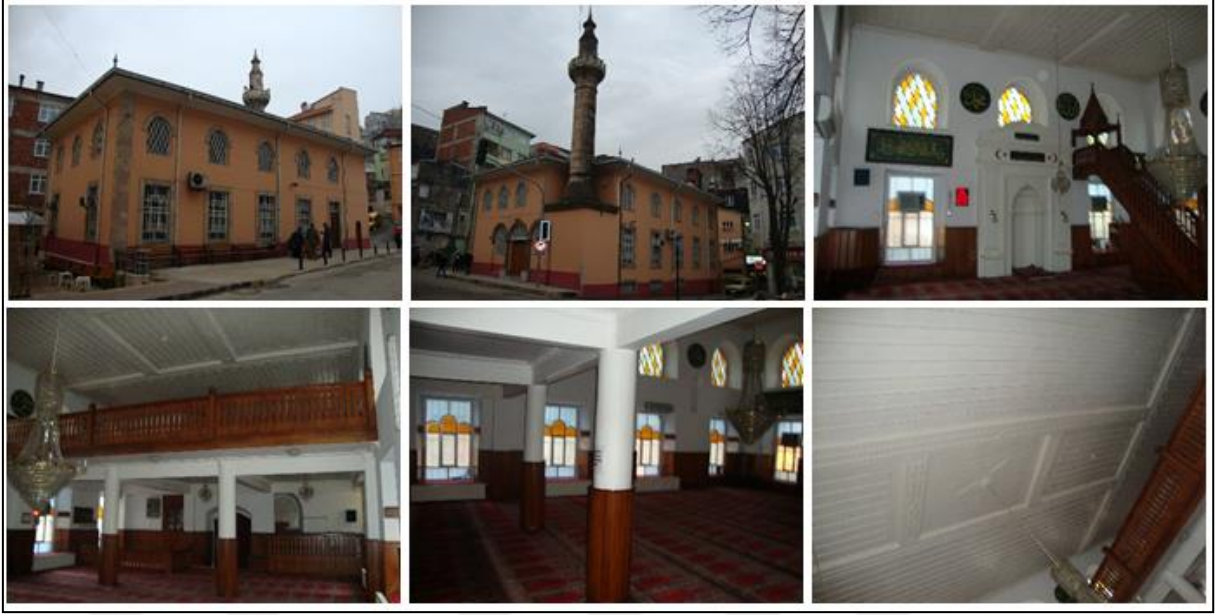
Şekil 2.192. Çınarlar Camii restorasyon öncesi görüntüleri

Caminin doğu, batı ve güney cepheleri birbirine benzer şekilde moloz taş duvarlardan inşa edilmiştir. Yonu taşı pencere söveleri ve köşe taşları cephede dikkat çeken öğelerdir. Yapıda dış beden duvarlarında yapılan sıva raspası sonucu güney, doğu ve batı cephelerde taban, alt pencere üst kotu ve duvar üst kotunda betonarme kirişlerin olduğu belirlenmiştir. Taban ve pencere üst kotundaki kirişler moloz taş kaplanması yoluyla, duvar üst kotundaki kiriş ise ahşap kaplanması yoluyla kapatılmıştır. Caminin restorasyon öncesine ait görüntüleri Şekil 2.192’de, restorasyon sonrası duruma ilişkin görüntüleri ise Şekil 2.193’te sunulmuştur.

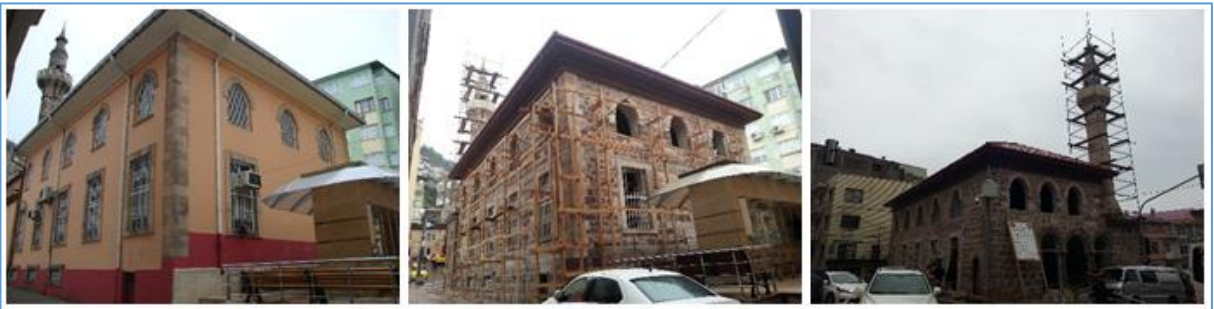
Şekil 2.197. Çınarlar Camii cephe işleri görüntüleri

- Yapıda dış beden duvarlarında yapılan sıva raspası sonucu güney, doğu ve batı cephelerde taban, alt pencere üst kotu ve duvar üst kotunda betonarme hatılların olduğu belirlenmiştir. Taban ve pencere üst kotundaki hatılların moloz taş kaplanması yoluyla, duvar üst kotundaki hatıl ise ahşap kaplanması yoluyla kapatılmıştır (Şekil 2.197).

- Dış beden duvarında sıvalı yüzeylerde sıva raspası yapılmış, alttan çıkan yüzeylerdeki derzler ve yonu taşı yüzeydeki derzler açılarak horasan harcı ile hemyüz derz olarak tekrar derzlenmiştir.

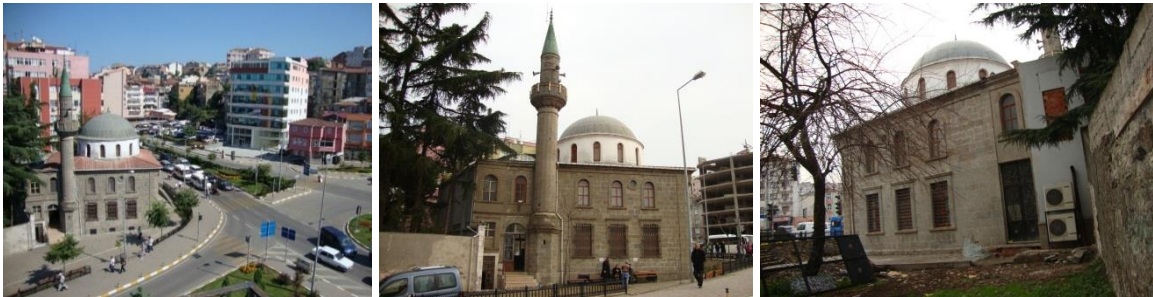
Şekil 2.205. Hacı Kasım Camii restorasyon öncesi görüntüleri

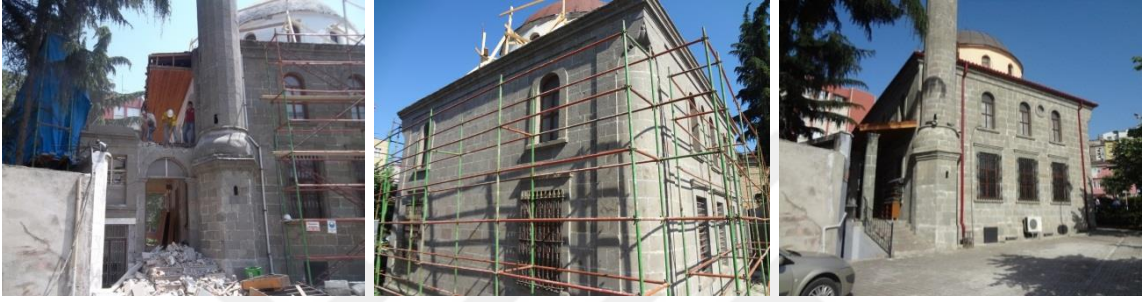
Şekil 2.209. Hacı Kasım Camisi restorasyon aşamasına ait görüntüler

- Betonarme olarak yapılmış eklenti son cemaat mekânı ve kubbeler yıkılarak yapı arındırılmış; son cemaat mekânı, projesi doğrultusunda taş sütunlar üzerinde oturtulan ahşap sundurma şeklinde teşkil edilmiştir. Eklenti yapıldıktan sonra açılan son cemaat duvarı örülerek kapatılmış ve cephe duvarları bütünlenmiştir (Şekil 2.209).

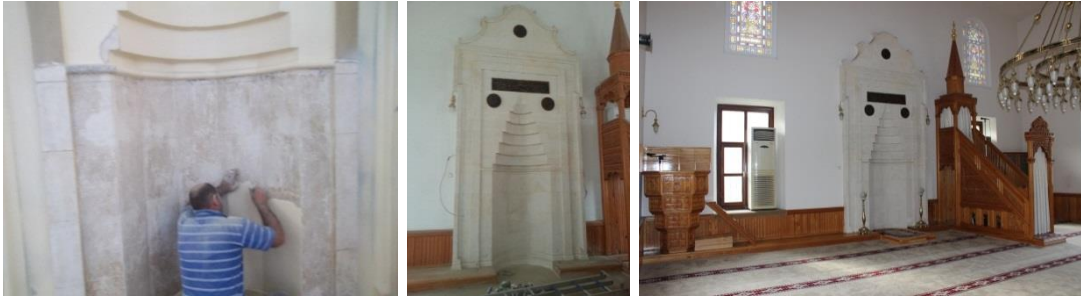
Şekil 2.210. Hacı Kasım Camii mihrap temizliği

- Yonu taşı mihrap, yağlı boyalardan temizlenmiş ve orijinal taş öğeler ortaya çıkarılmıştır (Şekil 2.210).

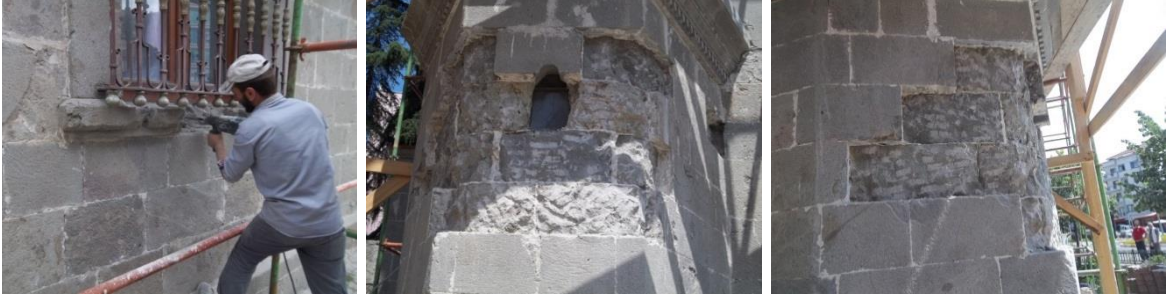
Şekil 2.211. Hacı Kasım Camii taş çürütmeleri

- Cami dış cepheleri fiziksel temizleme yöntemi ile temizlenmiş, bozulmuş derzler orijinali doğrultusunda yenilenmiştir.
- Cami cephelerindeki bozulmuş taş kaplamalar, söveler ve kornişler çürütülerek orijinali doğrultusunda yenilenmiştir (Şekil 2.211).

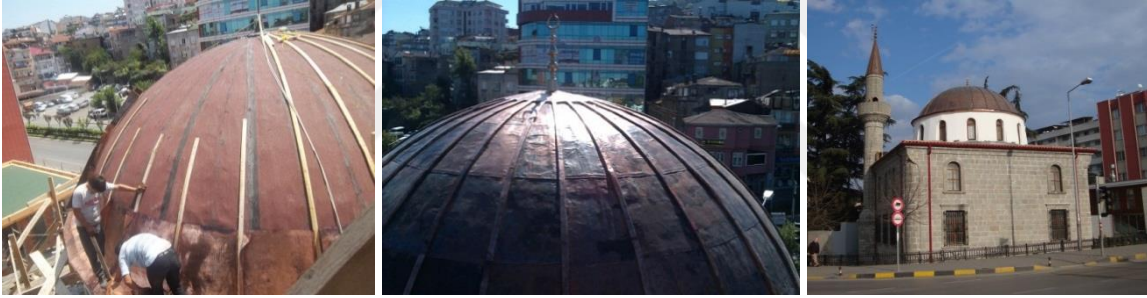
Şekil 2.212. Hacı Kasım Camii kubbe onarımı

- Kubbenin bakır örtüsü kaldırılmış, gerekli şap tadilatı ve yalıtımı yapılarak tekrar bakır örtü ile kaplanmıştır (Şekil 2.212). Çatıda kubbe kısmın dışında kalan düz satırlardaki marsilya tipi kiremit örtüsü kaldırılmış, altındaki ahşap elemanlar yenilenmiş, yalıtımı yapılarak klasik tip kiremit ile döşenmiştir.

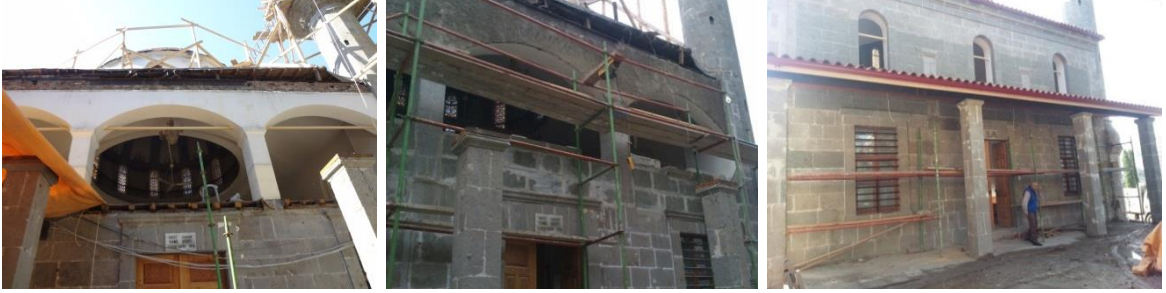
Şekil 2.214. Hacı Kasım Camii kuzey cephe imalatları

- Kuzey cephesinde sonradan açılan orijinal duvar restorasyon projesine göre tamamlanmıştır (Şekil 2.214).

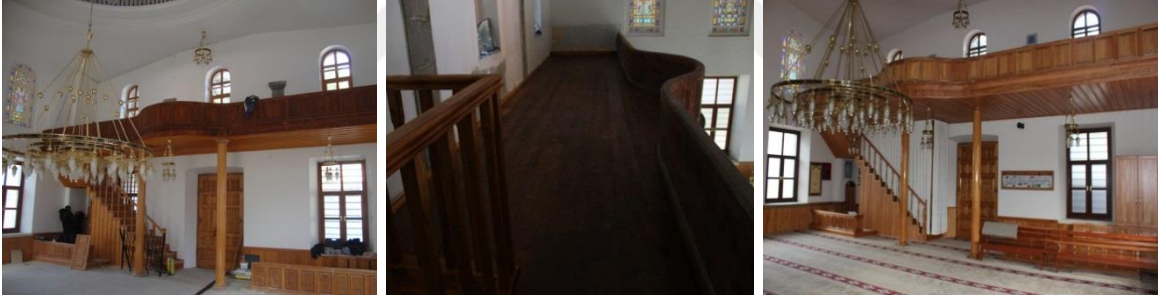
Şekil 2.215. Hacı Kasım Camii mahfil katı imalatları

- Mahfil katın ahşap döşeme ve tavan kaplamalarının bozuk kısımları yenilenmiştir (Şekil 2.215).

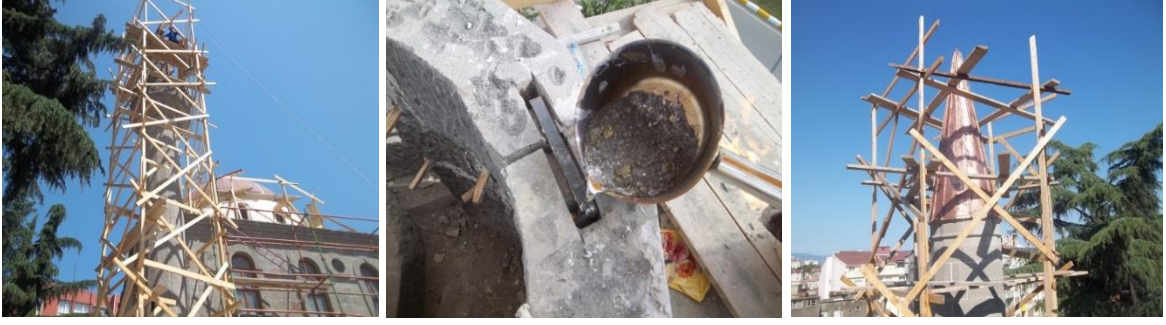
Şekil 2.216. Hacı Kasım Camii Minaresinin restorasyonuna ait görüntüler

- Minare kaidesinde bozulmuş taşlar değiştirilmiş, şerefe seviyesinden yukarısı sökülerek yenilenmiştir. Bu imalatta sökülmüş petek kısmından kullanılabilecek taşlar ıslah edilerek kullanılmış, diğerler elemanlarda ise orijinal taş örneğine uygun renk ve dokudaki yeni taşlarla tamamlama yapılmıştır. Minarenin ahşap Peteği ise tamamen yenilenmiş ve üzeri bakır kaplama yapılmıştır (Şekil 2.216).

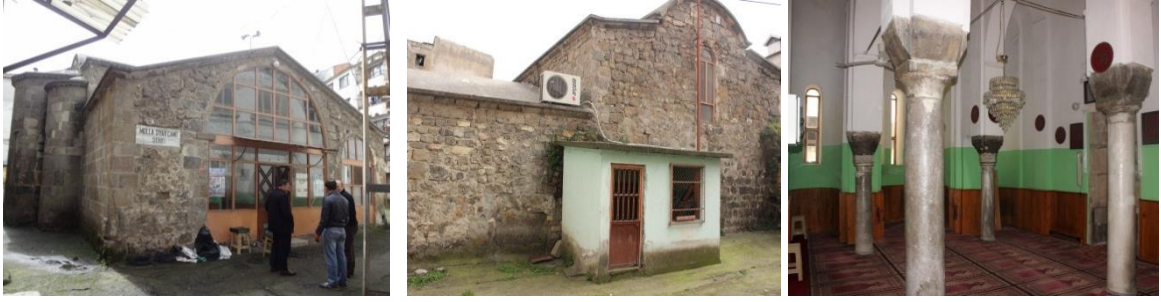
Şekil 2.231. Molla Siyah Camii restorasyon öncesine ait görüntüler

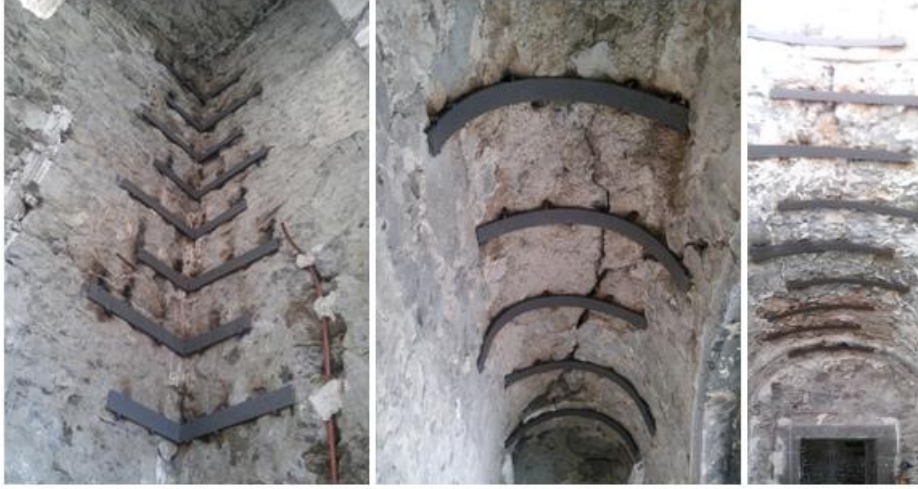
Şekil 2.235.Molla Siyah Camii duvar ve tonoz güçlendirme imalatları

- Çatıda su yalıtımı yapılmış, üzeri geleneksel detayına uygun şekilde kurşun örtü ile kaplanmıştır.
- Yonu taşı mihrap yağlı boyalardan temizlenmiş ve orijinal taş öğeler ortaya çıkarılmıştır.
- İç sıvalardaki sökümler neticesinde, son cemaatin doğu ve batısındaki tonozlarda kuzey güney doğrultuda ve tonozun üst kısmında derin çatlaklar görülmüştür. Bu çatlaklar için hidrolik kireç harcı ile enjeksiyon ve çelik dikişler ile güçlendirme uygulaması yapılmıştır. (Şekil 2.235)
- İç sıvaların sökümünde yapının güneybatı köşesinde duvar eksenine dik bir açılmanın olduğu belirlenmiş ve bu kısımlar çatlak çürütme, hidrolik kireç enjeksiyonu ve çelik dikiş atılması yöntemleri ile güçlendirilmiştir. Bu köşeye doğu-batı istikametinde dik doğrultuda olan ve bir nevi payanda görevi gören moloz duvar restorasyon çalışmalarında çevre düzenlemesi kapsamında kaldırılmıştır.

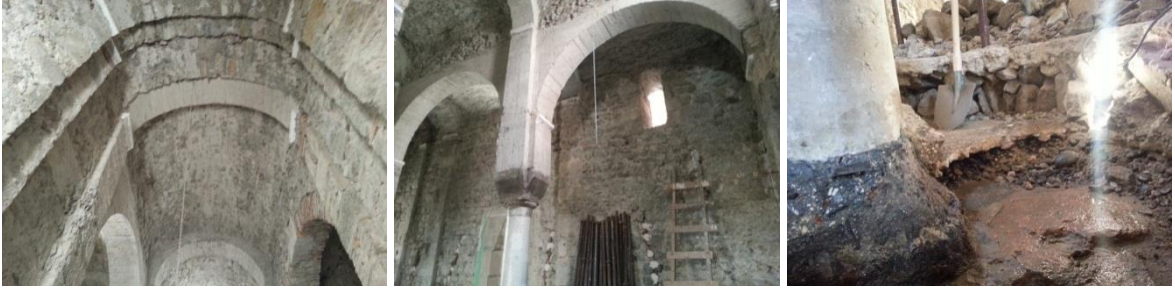
Şekil 2.236. Molla Siyah Camii taş ve hafriyat imatları

- Çimento esaslı iç sıvanın sökümü neticesinde sütun ve duvarları bağlayan kemerlerin güneybatı ve batı cephelerindeki öğelerinin betonarme olarak yapıldığı belirlenmiştir. Bu itibarla yapıda kemerlerin doğal taş olarak bırakılması hedefi gerçekleştirilememiş ve sütunlar hariç tüm yüzeyler horosan harcı ile yeniden sıvanmıştır (Şekil 2.236).
- Yapı içinde geçmiş dönemlerde yapılmış dolguda hafriyat yapılarak ve zeminde orijinal kot bulunarak bu kısmın üzerine kirişli ahşap döşeme yapılmıştır.
- Eserin pencere ve kapıları ahşap olarak yenilenmiştir.
