**KARADENİZ TEKNİK ÜNİVERSİTESİ
FEN BİLİMLERİ ENSTİTÜSÜ**

**TARİHİ CAMİ VE MİNARELERİN DENEYSEL DİNAMİK
KARAKTERİSTİKLERİNİN BELİRLENMESİ VE RESTORASYON
ETKİLERİNİN DEĞERLENDİRİLMESİ**

DOKTORA TEZİ

İnş. Yük. Müh. İsmet ÇALIK

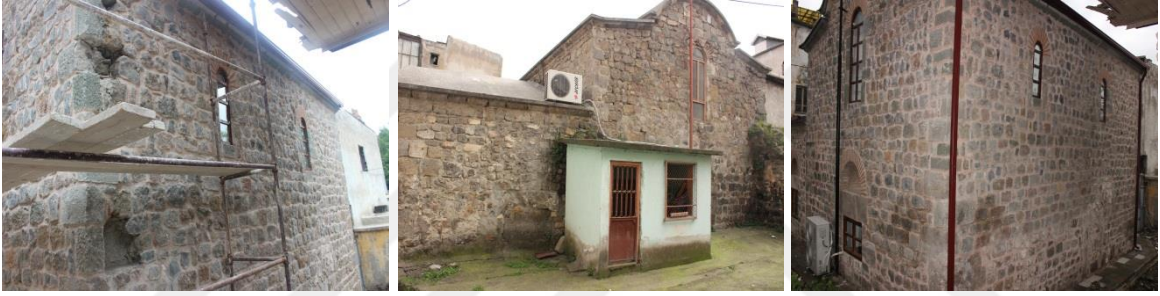
Şekil 2.237. Molla Siyah Camii cephe imatları

- Dış sıvanın sökümü neticesinde ortaya çıkan moloz ve kesme taş elemanlarda gerekli görülenlerde çürütme yapılmış derz açılmış ve yeniden derz yapılmıştır (Şekil 2.237).

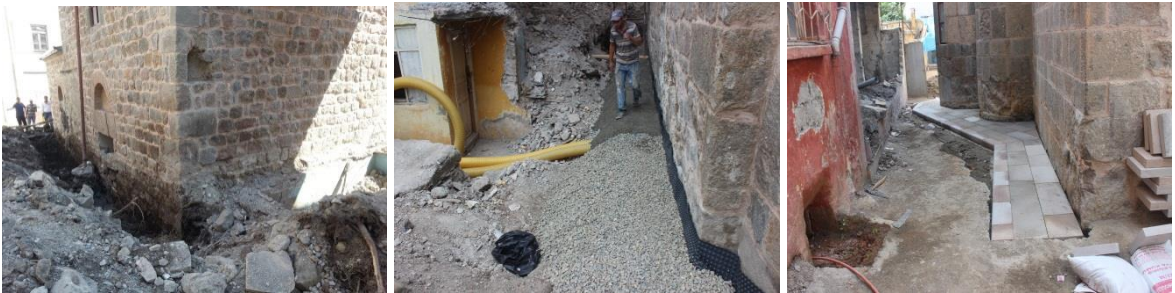
Şekil 2.238. Molla Siyah Camii drenaj ve çevre düzenleme imatları

- Cami çevresinde drenaj, tretuvar ve çevre düzenlemesi imatları yapılmıştır (Şekil 2.238).

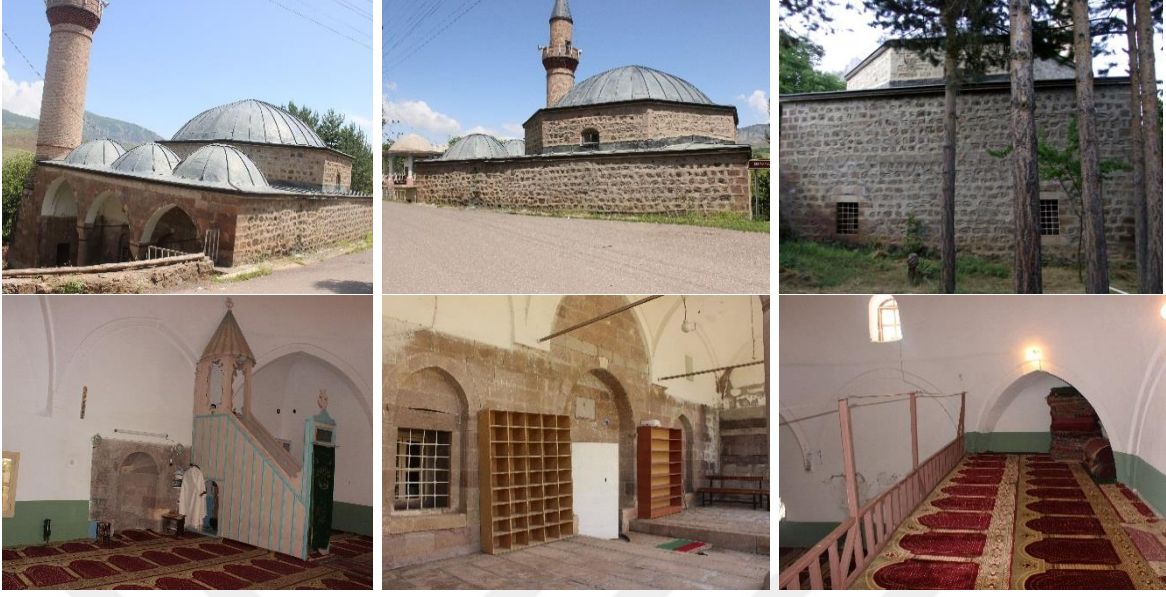
Yapının restorasyondan önce dış cephesine bakıldığında önemli yapısal problem algılanmamıştır. İç mekânda, kubbe ve tromp yüzeyinde çatlaklar gözlenirse de, çok önemli ayrılmalar bulunmamıştır. Ancak alınan rölöve incelendiğinde binada doğu- batı yönünde batıya doğru (yol cephesi) iç mekân kubbe eteğinde 41 cm, son cemaat kuzey saçağında 65 cm varan oturma gözlenmiştir. Onarım aşamasında yapılan sıva raspasından sonra ise kubbede derin çatlaklar gözlenmiş ve bu çatlaklara müdahaleler yapılmıştır. Tezin hazırlanma aşamasında restorasyon süreci devam etmekte olduğundan, incelemeler yalnızca restorasyon öncesi halini içermektedir. Şekil 2.250’de caminin restorasyon öncesi durumunu yansıtan görseller bulunmaktadır.

Şekil 2.250. Behramşah Camii restorasyon öncesi görüntüleri

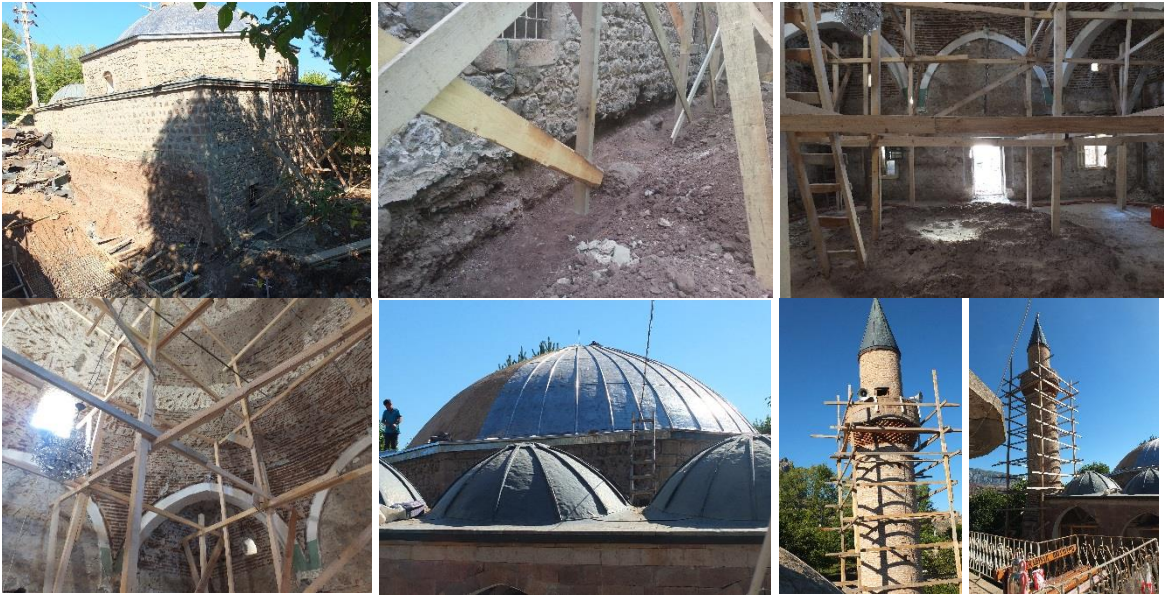
Şekil 2.251. Behramşah Camii restorasyonuna ait görüntüler

Behramşah Camisinin Trabzon Vakıflar Bölge Müdürlüğüne yaptırılan restorasyon işi A-Z Yapı Mim. Müh. tarafından gerçekleştirilmektedir. Şekil 2.251’de restorasyon aşamasını gösterir görseller sunulmuştur.

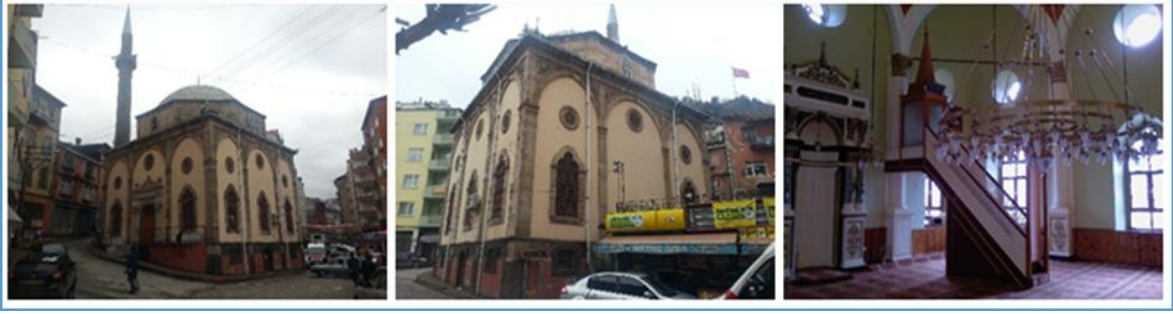
Şekil 2.260. Kapu Camii restorasyon öncesi görüntüleri

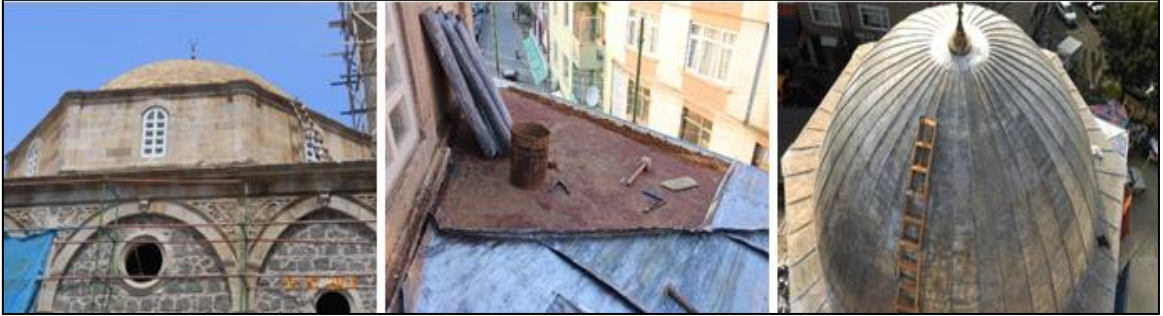
Şekil 2.262. Kapu Camii kurşun kaplama imalatları

- Caminin kubbesinin kurşun örtüsü kaldırılmış, kâgir kubbenin üzerinde horasan harcı ile düzeltme sıvası yapılarak üzeri üst katı arduvazlı olmak üzere iki kat membran kaplanarak yalıtım yapılmıştır. Su yalıtımının üstü çamurla sıvandıktan sonra üzeri kurşun ile kaplanmıştır (Şekil 2.262).

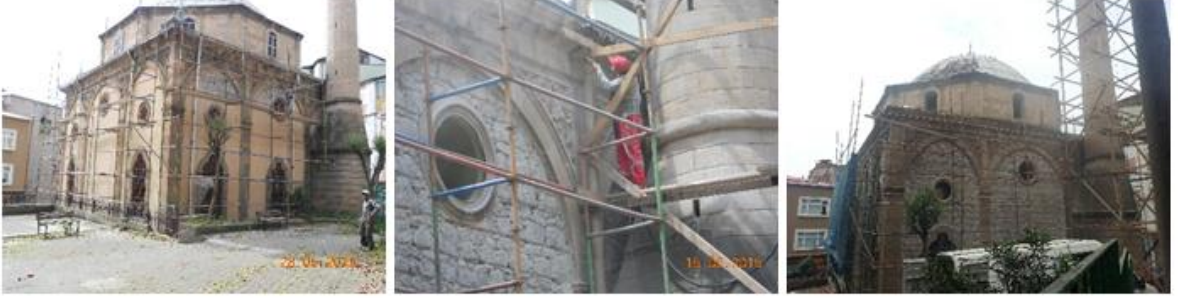
Şekil 2.263. Kapu Camii cephe imalatları

- Cami cephelerinde sıva kaplı duvarlar raspa edilmiş, derz yapılarak doğal taş doku ortaya çıkarılmıştır.
- Tüm cepheler ve minarede kumlama yöntemi ile yüzey temizliği yapılmıştır (Şekil 2.263).

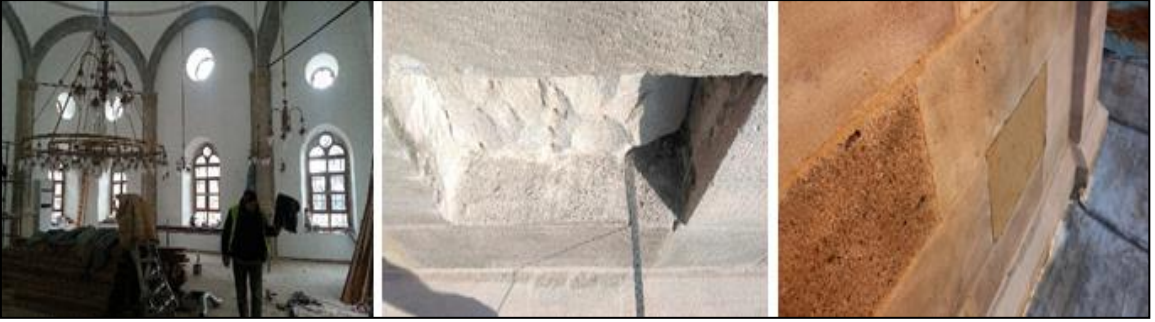
Şekil 2.264. Kapu Camii taş imalatları

- Cephelerde drenaj uygulamaları yapılmış, caminin zemin ve çevre sularından en az düzeyde etkilenmesi için düzenlemeler yapılmıştır.
- Cami içindeki sıvalar sökülmüş, horasan harcı ile yeniden sıvanarak boyanmıştır.
- Düzgün kesme taş sütunlar ve kemerler temizlenerek açıkta bırakılmıştır.
- Mihrapta yağlı boya raspası yapılarak, taş yüzeylerde varak çalışması yapılmış ve mihrap ortaya çıkarılmıştır.
- Cami cephe ve sövelerinde bozulmuş taşlar çürütülerek yenileri ile değiştirilmiştir (Şekil 2.264).

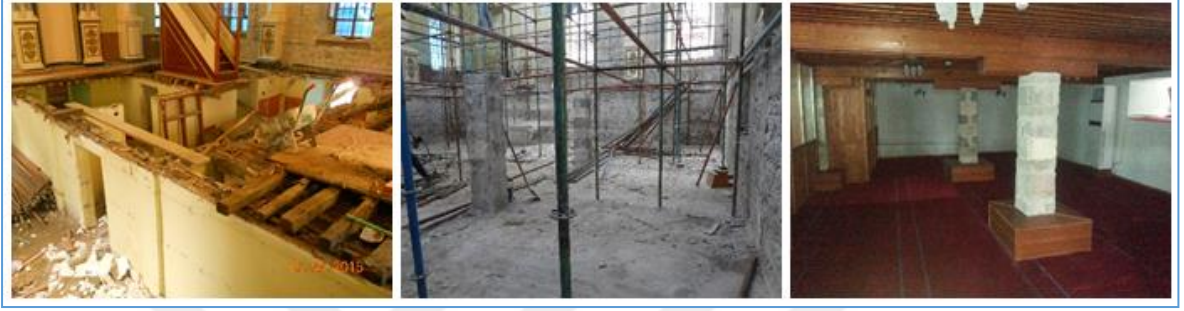
Şekil 2.265. Kapu Camii bodrum kat imalatları

- Ahşap minber yenilenmiştir.
- Bodrum katında gerekli söküm ve kırılmalar yapıldıktan sonra hafriyat çalışması yapılmış ve bodrum kat daha verimli kullanılabilir hale getirilmiştir (Şekil 2.265). Restorasyon projesine göre düzenlenen bodrum katında döşeme ve tavan kaplamaları ahşap olarak teşkil edilmiş ve bölücü camekânlar yapılmıştır.

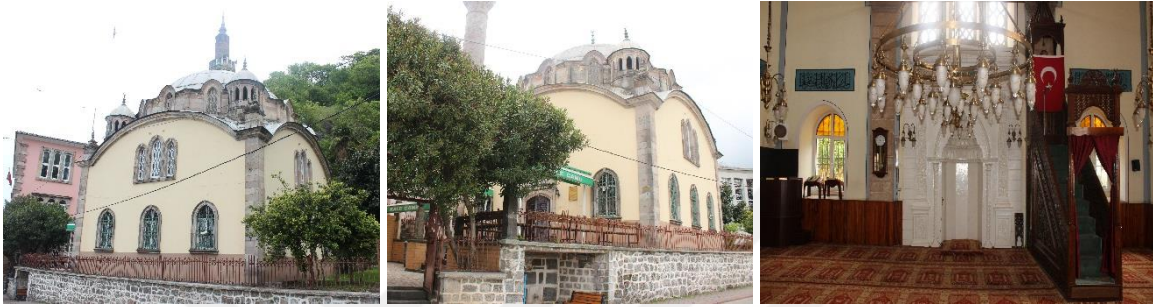
Şekil 2.273. Kale Camii restorasyon öncesi görüntüleri

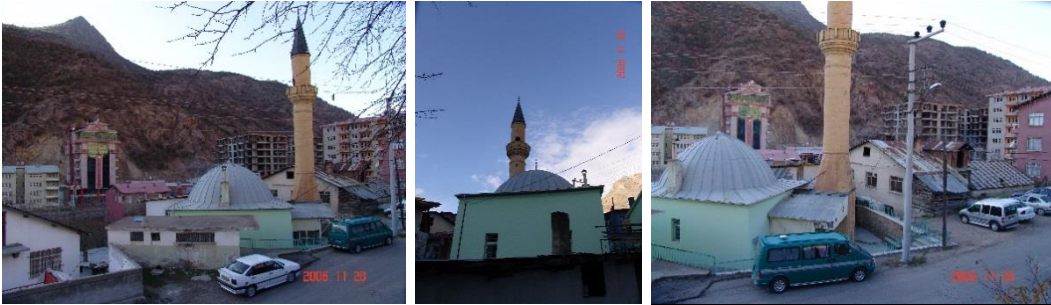
Yapının tüm pencereleri, dikdörtgen formda, kesme taş söveli ve ahşap kanatlıdır. Harimin üzerini örten kubbeye geçiş tromplarla sağlanmıştır. Yapının harim kısmı da dışı gibi son derece sade ve tezyinatsızdır. Caminin "T" planlı, kesme taş malzemeli mihrabının niş kısmı beş dilimlidir. Yapının özgün olmayan ahşap minber ve vaaz kürsüsü de son onarımda yenilenmiştir. Cami, dıştan dışa 8.50mx9.40m boyutlarındadır. Ortalama 110cm kalınlığında moloz duvarlar üzerine oturtulmuş kâgir kubbesi ise yaklaşık 75cm kalınlıktadır. Emirler Camisinin restorasyon öncesi genel durumunu gösterir fotoğraflar Şekil 2.282'de sunulmuştur.

Şekil 2.282. Emirler Camii ve çevresi restorasyon öncesi görüntüleri

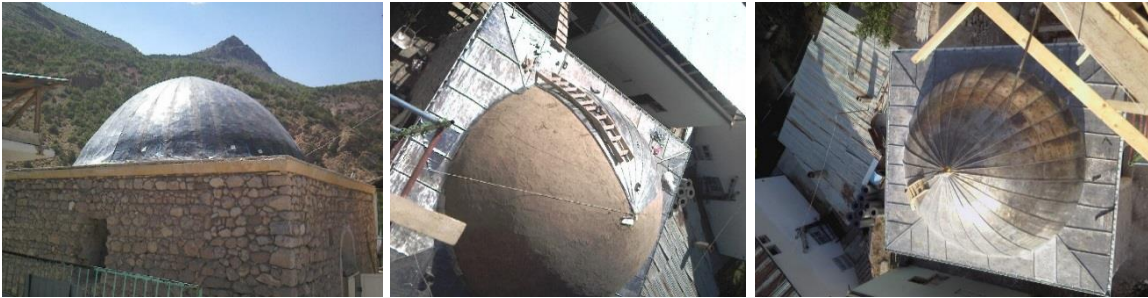
Şekil 2.286. Emirler Camii kurşun imalatı görüntüleri

- Son cemaat yeri, cami batısında oluşturulan ek ibadet alanı ve depo mekânlarını oluşturan muhdes yapılar yıkılmıştır.
- Cami üzerinde yer alan sac örtü toplanarak muhdes beton saçaklar sökülmüş, düz ve münhani satırlara elastomer esaslı bitümlü su yalıtımı yapıp, üzerine çamur sıva yapılarak kurşun döşenmiştir (Şekil 2.286).

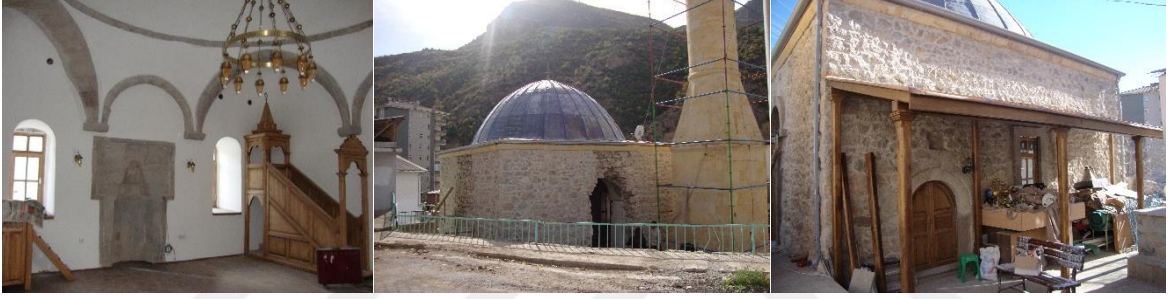
Şekil 2.287. Emirlers Camii genel restorasyon görüntüleri

- Harim iç beden duvarları raspa edilmiş, düzgün kesme taş çıkan kemer yüzeylerin derzleri yenilenerek açık bırakılmıştır. Diğer yüzeylere horasan harcı ile sıva yapılmıştır. Tüm sıva yapılan yüzeyler su bazlı plastik boya ile boyanmıştır (Şekil 2.287).
- Harimde ahşap döşeme sökülmüş, gerekli hafriyat yapılarak zemin uygun görülen seviyeye indirilmiş ve ahşap döşeme yapılmıştır.
- Mevcut pencere doğramaları sökülerek, tüm pencerelere restorasyon projesine göre kestane kerestesinden ısı cam detaylı doğrama yapılmıştır.
- Doğu cephesinde yer alan pencere, restorasyon projesine göre orijinal taş örgü karakterinde kapatılmıştır.

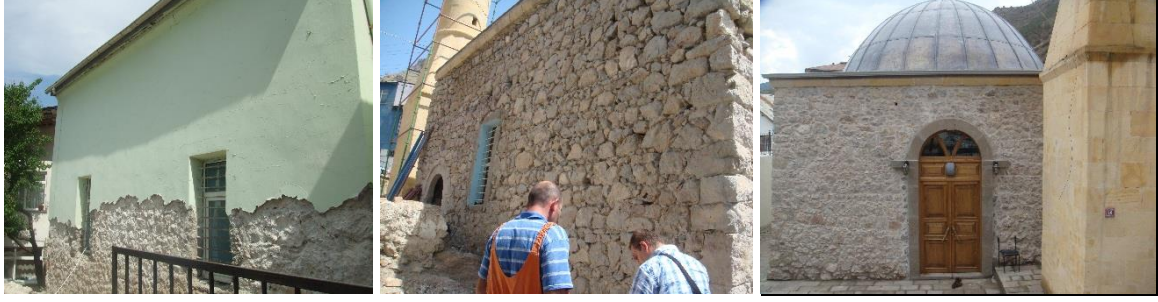
Şekil 2.288. Emirler Camii dış cephe imalatı görüntüleri

- Kapı doğramaları sert ağaçtan yenilenmiştir.
- Kadınlar mahfili ve mahfile çıkan merdiven kaldırılmıştır.
- Mihrap üzerinde yer alan boyalar raspa edilmiş, boşalan derzler onarılmıştır.
- Niteliksiz minber yenilenmiştir.
- Caminin batı duvarına, restorasyon projesinde belirtildiği şekilde son cemaat yeri düzenlenmiş ve sundurma üzerine bakır levhalarla sürgülü ve köstekli kaplama yapılmıştır.
- Tüm dış beden duvarları raspa edilmiş, kumlama ile yüzey temizliği yapılmıştır. Bozuk taşlar çürütülerek orijinali doğrultusunda yenilenmiş, tüm duvarlardaki derzler açılarak horasan harcı ile yeniden derz yapılmıştır (Şekil 2.288).
- Mevcut pencere parmaklıkları raspa edilerek, ardından tüm parmaklıklar yeniden boyanmıştır.
- Minare külahı, su yalıtımı ve üzerindeki kurşun örtü yenilenmiştir.

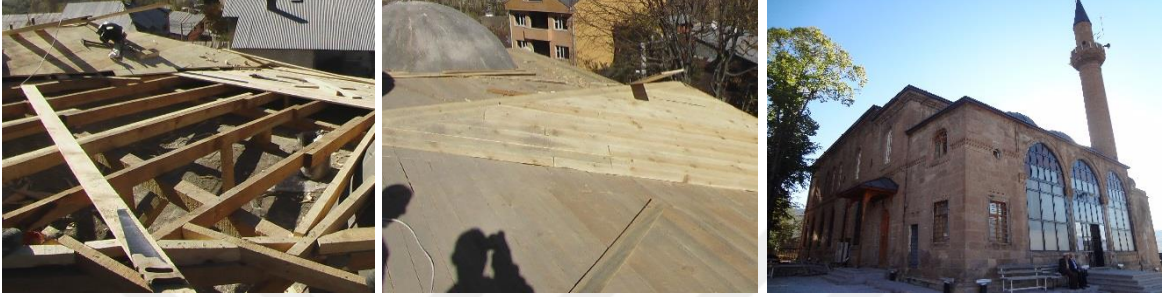
Şekil 2.300. Şebinkarahisar Fatih Camii çatı imatları

- Caminin bakır üst örtüsü sökülüş, ahşap çatıda tahkimat yapılarak bakır kaplama yenilenmiştir (Şekil 2.300).

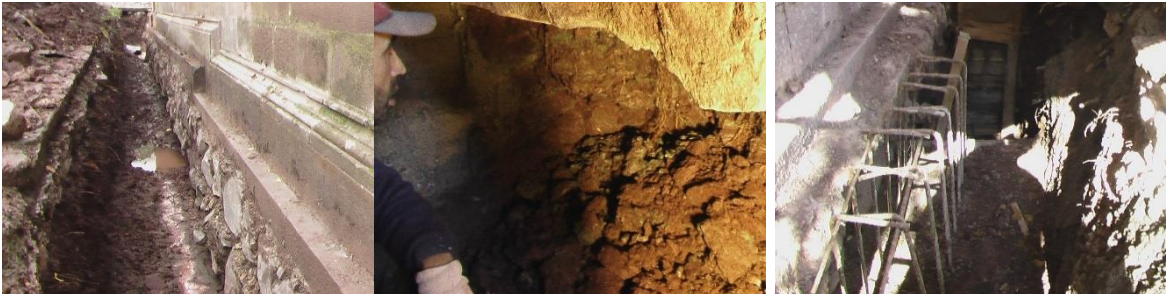
Şekil 2.301. Şebinkarahisar Fatih Camii temel altı takviye imatları

- Doğu ve güney duvarlarında temel altlarında temel takviyeleri yapılmıştır (Şekil 2.301).
- Caminin güney cephesindeki moloz kısmın sıvası sökülüş, çatlaklarda gerekli onarımlar yapılarak tekrar sıvanıp boyanmıştır.
- Camideki demir ve PVC esaslı pencere doğramaları sökülerek sert ağaçtan ısıcam detaylı pencere doğramaları yapılmıştır.
- Cami etrafında drenaj yapılmış, ayrıca yüzey sularının cami temellerine ulaşmaması için önlemler alınmıştır.

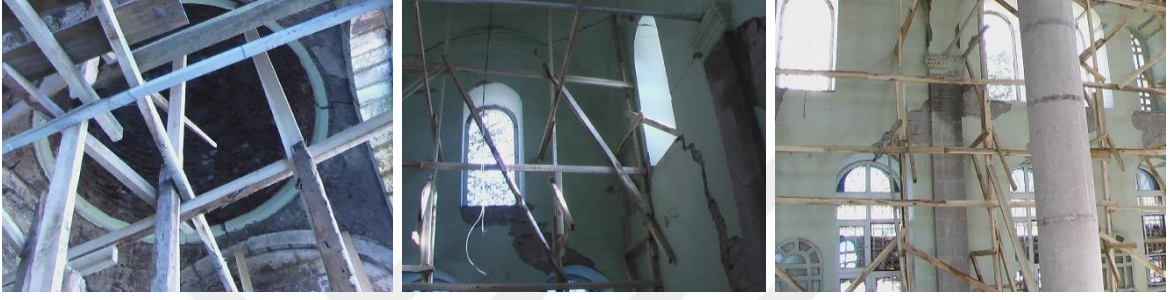
Şekil 2.302. Şebinkarahisar Fatih Camii cami içi imalatları

- Mevcut ahşap döşeme yerinde sistirelenerek koruyucu sürülüp saklanmıştır.
- Merdiven, mahfil döşemesi, korkuluk gibi ahşap imalatlar yenilenmiştir.
- Cami içinde bulunan bağdadi kısımlar yenilenmiştir.
- Caminin beton dışlık pencereleri yenilenmiş ve akrilik esaslı boya ile boyanmıştır.
- Cami iç beden duvarlarında sıva raspası yapılmış, sağlamlaştırma ve dikiş yapılarak duvar güçlendirmeleri yapılmıştır (Şekil 2.302).

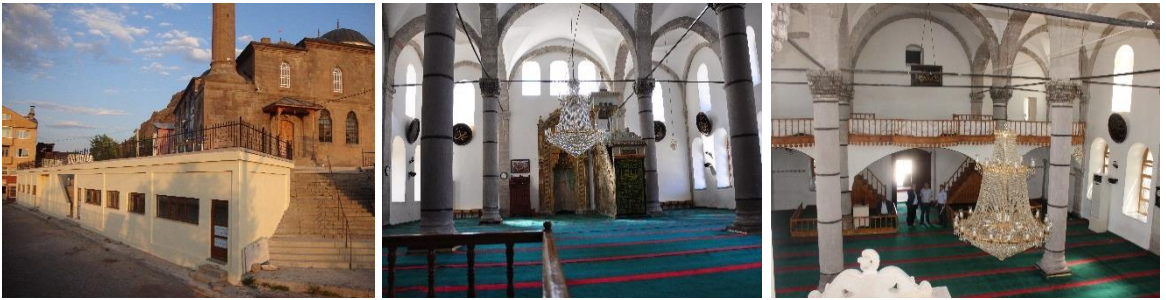
Şekil 2.303. Şebinkarahisar Fatih Camii müştemilat ve harim mekânı

- Minare külahı ve üst bakır örtüsü yenilenmiştir.
- Minarede çatlaklarda epoksi ile derz dolgusu yapılmıştır.
- Cami müştemilatı yenilenmiş ve camiye çeşitli kullanım alanları kazandırılmıştır (Şekil 2.303).

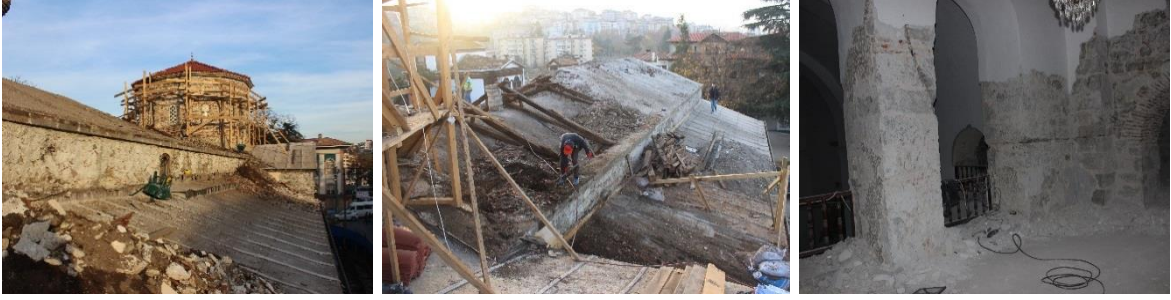
Şekil 2.313. Büyük Fatih Camii restorasyon görüntüleri

Eserin restorasyon süreci bu çalışma hazırlanırken sürmekte olduğundan Şekil 2.313'te caminin restorasyon sürecine ilişkin bazı görseller sunulmuştur.

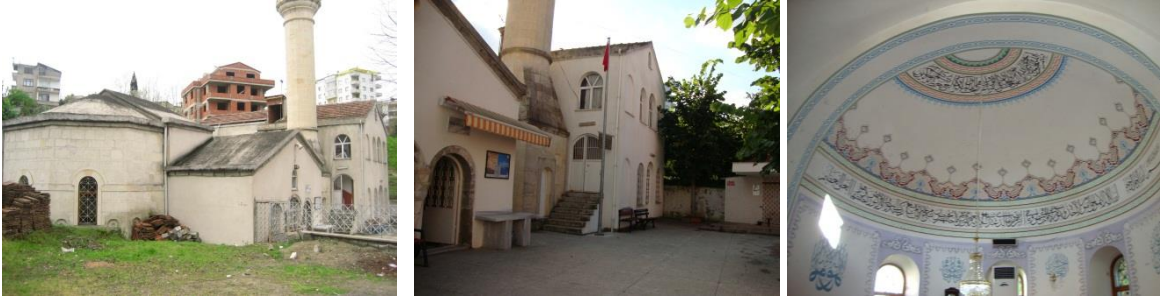
Şekil 2.321. Küçük Fatih Camii restorasyon öncesi görüntüleri

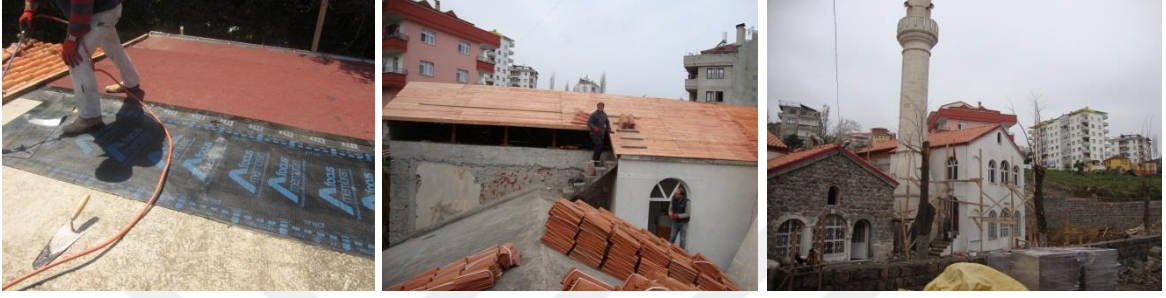
Şekil 2.324. Küçük Fatih Camii çatı imalatları

- Cam tülü taşıyıcılı ve bir yüzü mineral kaplı polyester keçe taşıyıcılı polimer bitümlü örtüyle iki katlı su yalıtımı yapılmış, üzerine kireç harçlı klasik tip kiremit döşenmiştir (Şekil 2.324).
- Eklenti kısmın çatısı üzerindeki kiremit toplanmış, çatı tamamen yenilenerek su ve ısı yalıtımları yapılarak, klasik tip oluklu kiremit ile örtülmüştür.

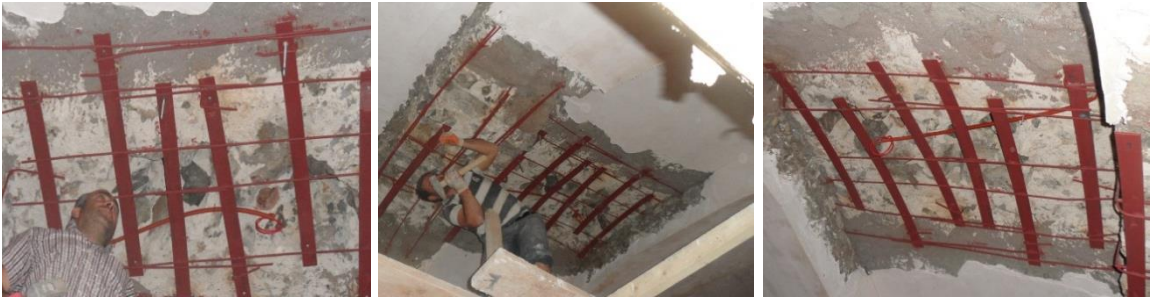
Şekil 2.325. Küçük Fatih Camii tonoz güçlendirme işlemleri

- Ana giriş kapısı ve harime geçiş kapısı sökülerek sert ağaçtan yenilenmiştir.
- Son cemaat yeri ve harim mekanı döşemesi sökülmüş, projede belirtilen kotlara göre zemin uygun seviyeye indirilerek, tesviye yapılmıştır. Mevcudu ahşap döşeme olan yerlere sert ağaçtan kadronlu ahşap döşeme yapılmış, giriş kısmı üzerine ise 6cm×30cm serbest boy andezit plaklarla mucartalı döşeme kaplaması yapılmıştır.
- Camiinin tonozun tepe noktasında tespit edilen çatlağın onarılması için çelik bağlantı elemanlarının kullanılmasına karar verilmiştir. Çatlağa dik doğrultuda çelik elemanların ankrajının yapılması ile çekme gerilmelerinin karşılanmasında tonozu takviye sağlanması ve yapının tepe noktasındaki açılmanın önlenmesi hedeflenmiştir. Bu itibarla çelik dikişler ile tonozu müdahale edilmiştir (Şekil 2.325).

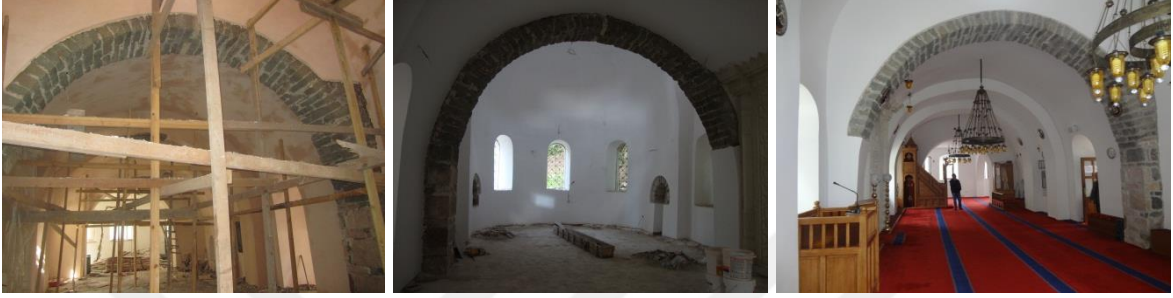
Şekil 2.326. Küçük Fatih Camii iç mekân uygulamaları

- Taş mihrapta kumlama ile yüzey temizliği yapılmıştır.
- Tüm pencereler sert ağaçtan yeni doğrama yapılarak değiştirilmiştir.
- Niteliksiz minber ve kürsü ahşap olarak yenilenmiştir.
- İç beden duvarları raspa edilmiş, düzgün kesme taş çıkan kemerler derzlenerek bırakılmış, diğer kısımlar ise horasan harcı ile tekrar sıva yapılmıştır (Şekil 2.326).

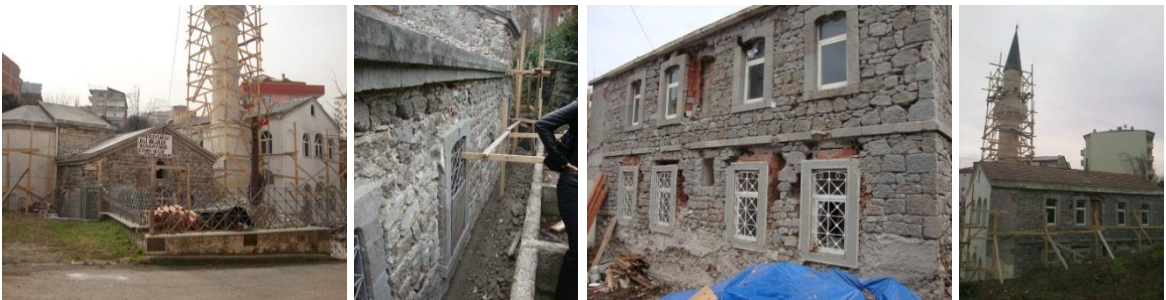
Şekil 2.327. Küçük Fatih Camii dış cephe uygulamaları

- Dış cephelerde sıvalı yüzeyler raspa edilmiş, ardından tüm dış beden duvarlarında kumlama ile yüzey temizliği yapılmış ve derzler açılarak, horasan harcı ile hemyüz derz yapılmıştır (Şekil 2.327).
- Dış beden duvarlarında yer alan bozuk taşlar çürütülerek orijinali doğrultusunda yenilenmiştir.
- Girişteki demir camekânlar yerine sert ağaçtan pencere ve camekân imalatları yapılmıştır.
- Pencere sövelerinden bozuk olanlar orijinali doğrultusunda yenilenmiştir.
- Tüm pencere parmaklıkları raspa edilmiş, ardından parmaklıklar üzerine antipas sürülmüş ve parmaklıklar siyah mat dekorasyon boyası ile boyanmıştır.

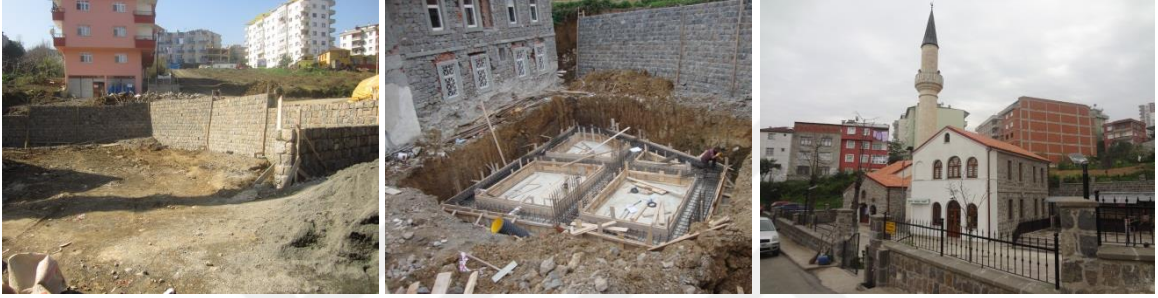
Şekil 2.328. Küçük Fatih Camii çevre düzenlemesi

- Minare giriş kapısı ve şerefe kapısı sökülerek demir doğramalı kapı imalatı yapılmıştır.
- Minarenin dış yüzeylerinde kumlama ile yüzey temizliği yapılmıştır.
- Avluda mevcut döşeme sökülmüş, mevcut WC kaldırılarak yapının batısında yer altına projesine uygun şekilde WC ve şadırvan teşkil edilmiştir (Şekil 2.328).
- Avlu düzenlemesi için gerekli kazı ve hafriyat yapılmış ve moloz taştan istinat duvarları yapılarak avlu teşkil edilmiş, avlu andezit taş plaklarla kaplanmıştır.

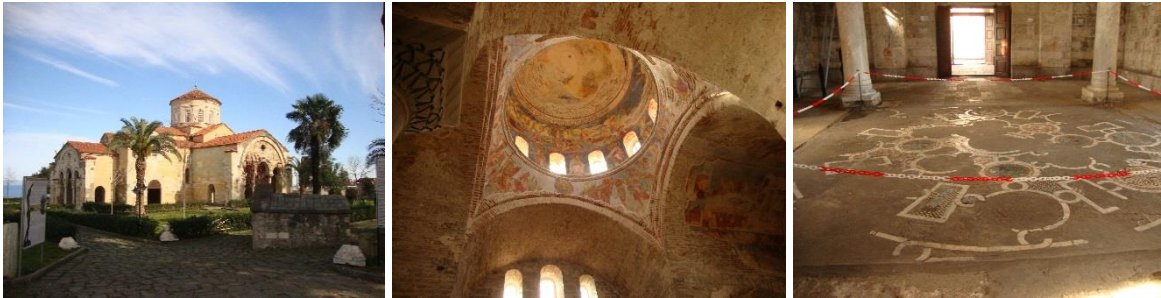
Şekil 2.338. Ayasofya Camii restorasyon öncesi görüntüleri

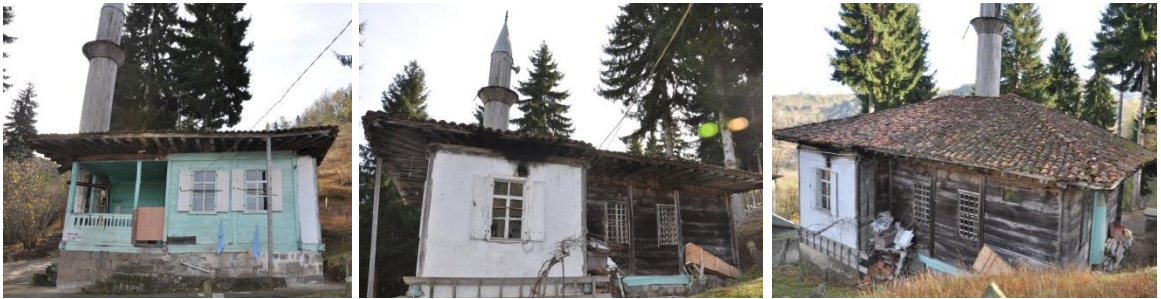
Şekil 2.344. Bereketli Masele Camii restorasyon öncesi görüntüleri

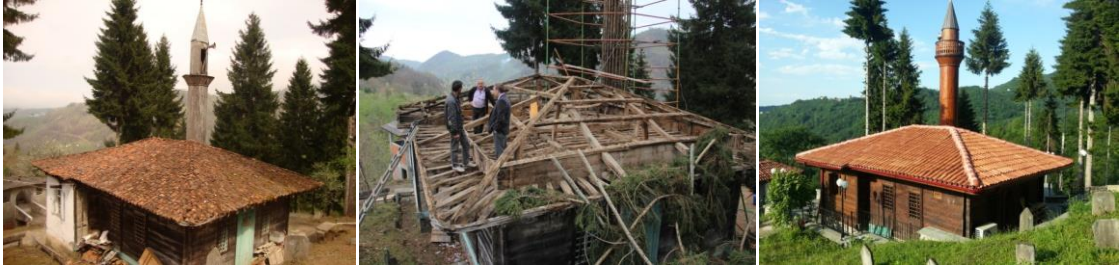
Şekil 2.348. Bereketli Masele Camii çatı imalatları

- Caminin çatısının kiremitleri toplanmış, ahşap çatının bozulmuş öğeleri sökülerek yeni elemanlar ile değiştirilmiştir. Tam kaplamalı ahşap çatının üzerine bitümlü kiremit altı levhası serilerek üzerine oluklu klasik kiremit döşenmiştir (Şekil 2.348).
- Çatı arasında döşeme üzerine 10cm kalınlıkta camyünü şilte serilmiştir.
- Cami saçak alın tahtaları sökülerek orijinali doğrultusunda sert ağaçtan yenilenmiştir.
- Çatıda, galvanizli çekme sacdan yağmur olukları ve iniş boruları yapılmıştır.

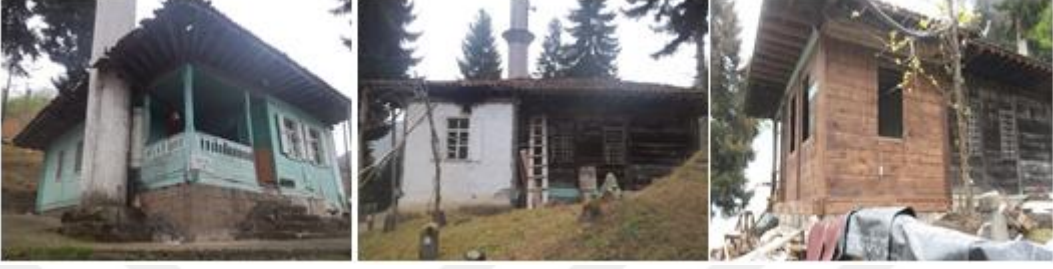
Şekil 2.349. Bereketli Masele Camii cephe imalatları

- Caminin kuzeybatısında yer alan ve esere sonradan eklenen kısım, projesine uygun olarak kaldırılmış ve restorasyon projesine uygun olarak boğaz geçmeli olarak yeniden yapılmıştır (Şekil 2.349).
- Saçak altı kirişlemelerinden bozuk olanlar yenilenmiştir.
- Cami çevresinde temel alt derinliğine kadar kazı yapılarak drenaj uygulaması yapılmıştır.

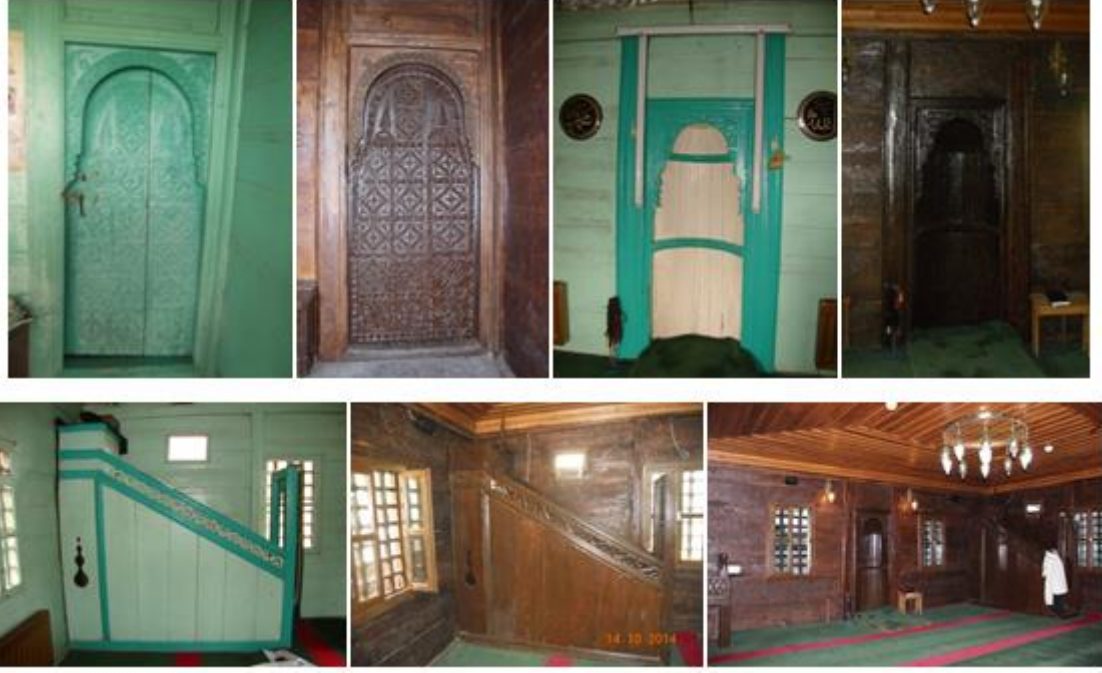
Şekil 2.350. Bereketli Masele Camii harim ve son cemaat yerine ait görüntüler

- Kürsü, köşe dikmeleri ve şebekeli korkuluklar gibi oymalı satıhlarda yağlı boya raspası yapılmıştır.
- Cami beden duvarlarında kürsü, kapı arkası vb. gibi düz ahşap satıhlarda yağlı boya raspası ve yüzey temizliği yapılmış ve gerekli tamiratlar gerçekleştirilmiştir (Şekil 2.350).

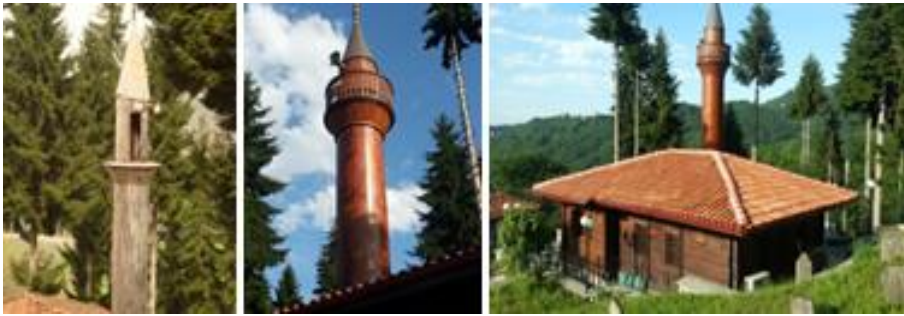
Şekil 2.351. Bereketli Masele Cami Minaresi

- Minarenin ahşap külahı sac kaplaması ve gövde kaplama tahtaları sökülümüş, ahşap serende tamirat yapılarak orijinaline göre sert ağaçtan yapılmıştır. Minare üzerine ahşap külah yapılarak üzeri bakır ile kaplanmıştır (Şekil 2.351).
- Minare şerefesinde sert ağaçtan şebekeli korkuluk yapıp yerine takılmıştır. Giriş ve şerefe kapıları yenilenmiştir.

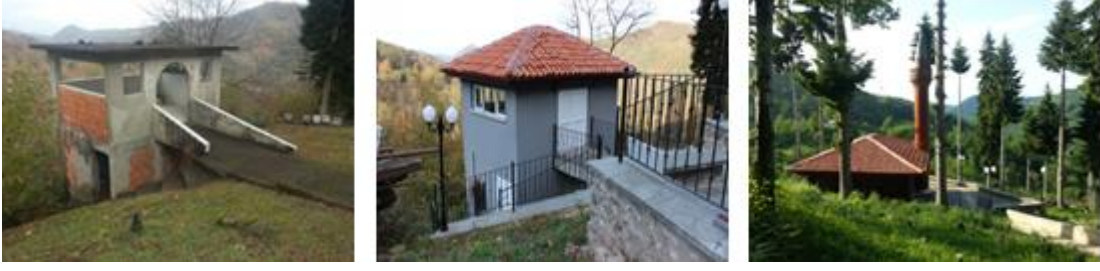
Şekil 2.352. Bereketli Masele Camii müştemilatı ve çevre düzenlemesi

- Cami müştemilatında gerekli bütünlemeler yapılarak tüm tesisat, seramik ve vitrifiye elemanları yenilenmiştir (Şekil 2.352).
- Tüm elektrik tesisatı yenilenmiş ve çevre düzenlemesi yapılmıştır.

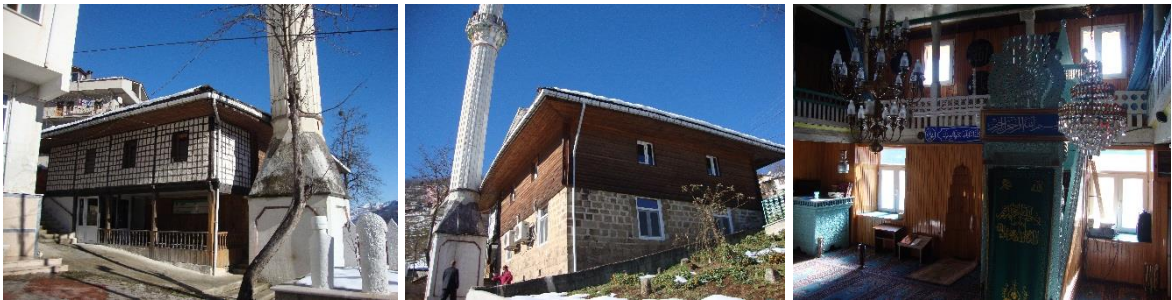
Şekil 2.366. Günebakan Camii restorasyon öncesi görüntüleri

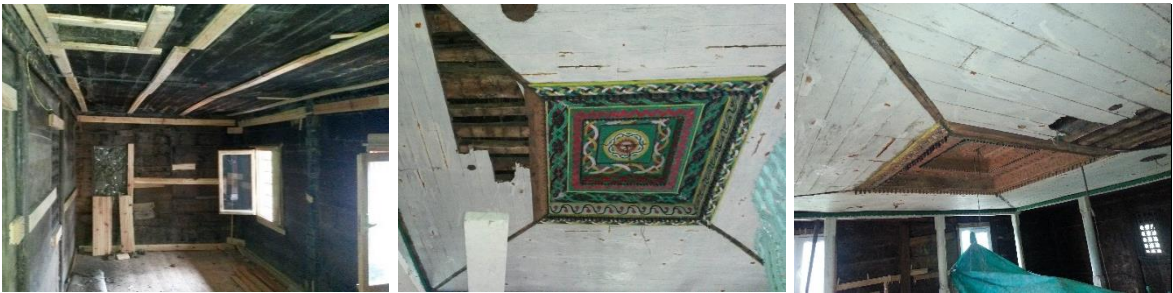
Şekil 2.369. Günebakan Camii söküm işlemlerine ilişkin görüntüler

- Mihraptaki lambri kaplamalar sökülmüş, orijinal taş yüzeyler ortaya çıkarılmış, horasan harcı ile derz onarımları yapılmış ve yüzey temizliğinin ardından taş mihrap kullanıma açılmıştır.

- Ahşap minber ve kürsü raspa edilmiş, gerekli sağlamlaştırılmalar yapılmıştır.

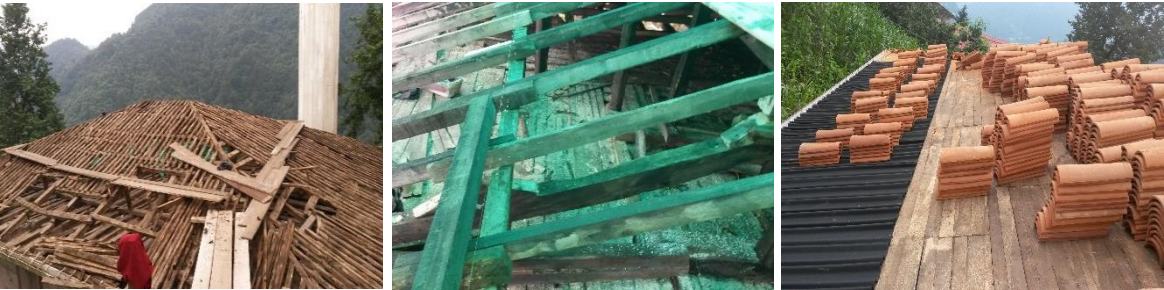
řekil 2.371. Günebakan Camii atı onarımına iliřkin grntler

- Tař duvarlarda mekanik yntemlerle yzey temizlięi yapılmıř, bozuk tařlar orijinali doęrultusunda yenilenmiř, derzler horasan harcı ile hemyz derz olacak řekilde yapılmıřtır.
- Cephelerdeki pencere dzenlemeleri restorasyon projesine gre yapılmıřtır.
- Mevcut atı rts toplanmıř, tm atı sklmř ve yeniden ahřap oturtma atı yapılmıřtır (řekil 2.371).
- Ana tařıyıcı kiriřlerden bozuk olanlar sert aęatan yenilenmiřtir.

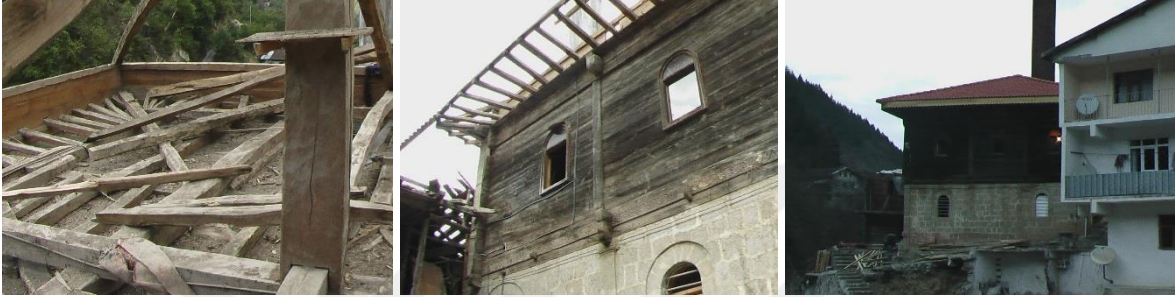
Şekil 2.402. Taşkiran Camii çatı imalatlarına ilişkin görüntüler

- Cami üzerindeki mevcut kiremit toplanmış, ahşap çatı tamamen sökülerek taşıyıcı kirişlemeleri takviye edilerek oturtma çatısı yenilenmiştir (Şekil 2.402).
- Çatı üzerine su yalıtımı yapılarak renkli beton kiremit örtü ile kaplanmıştır.

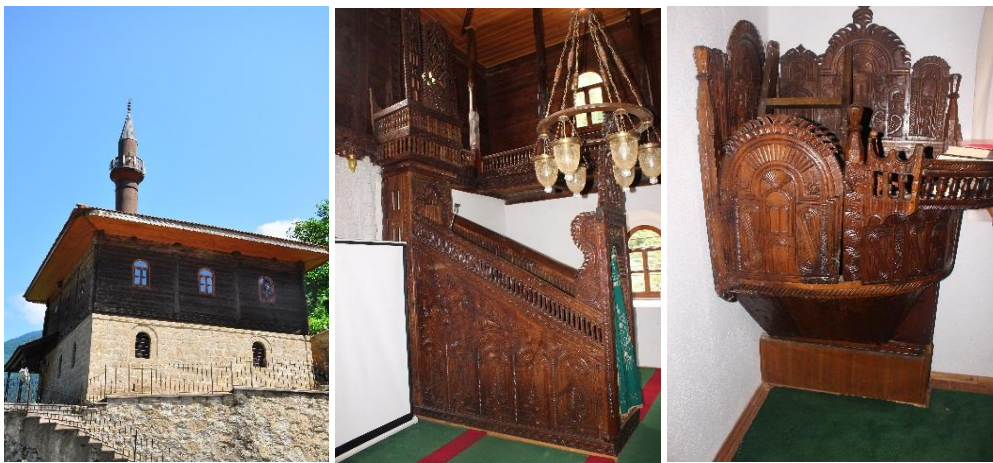
Şekil 2.403. Taşkiran Camisi restorasyon görüntüleri

- Cami dış beden duvarlarında gerekli temizlik ve çürütme işlemleri yapılarak bozulmuş derzler yenilenmiştir.
- Cami içindeki muhdes lambri kaplamalar sökülmüş, bozuk sıva yenilenmiştir.
- Ahşap elemanlarda gerekli bakım ve temizlik işlemleri yapılmış, değişmesi gereken parçalar yenilenmiştir (Şekil 2.403).

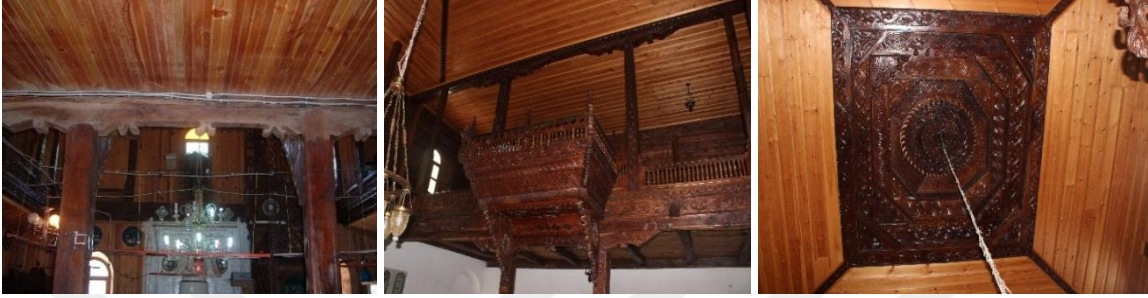
Şekil 2.404. Taşkiran Camii tavan imalatları

- Boğaz geçmeli duvarlarda bozulan elemanlar yenilenmiştir.
- Cami ve mahfil döşemesi ile ahşap merdiven yenilenmiştir.
- Tavan göbeği korunmuş, kalan tavan kaplaması ise orijinal örneği doğrultusunda yenilenmiştir (Şekil 2.404).

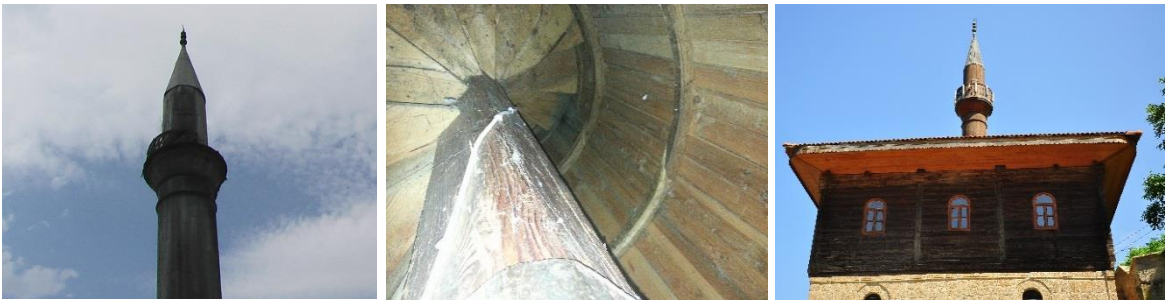
Şekil 2.405. Taşkiran Camii minare onarımına ilişkin görüntüler

- Caminin kuzey batısında yer alan eklentiler kaldırılmıştır.
- Avlu zemininde gerekli hafriyat çalışmalarının ardından, projesi doğrultusunda blokaj ve beton işleri yapılarak üzerine 6 cm × 30 cm serbest boy andezit plaklarla mucartalı döşeme kaplaması yapılmıştır.
- Ahşap minarede çürümüş elemanlar yenilenmiştir. Oldukça rahatsız edici salınıma sahip minarenin ahşap ve çelik takviyelerle salınımının alınması için takviyeler yapılmış, orijinal serenin alt ucu muhafazaya alınmıştır (Şekil 2.405).

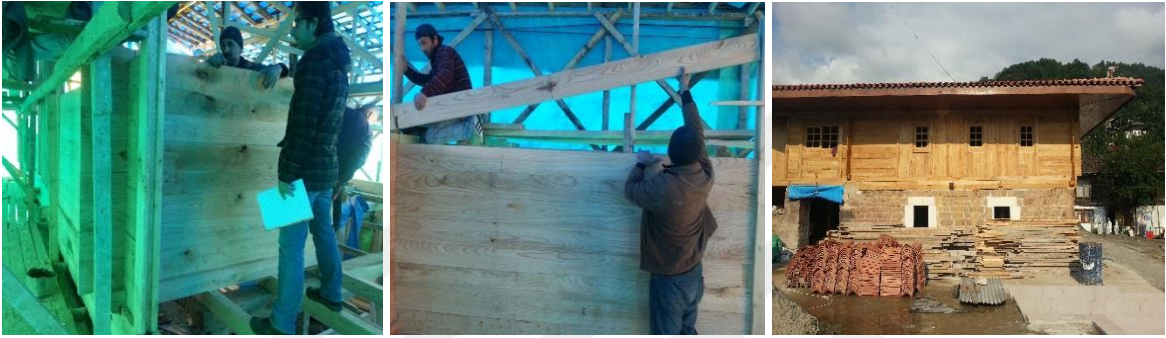
Şekil 2.416. Taşören Camii boğaz geçmeli ahşap duvar imalatı

- Cami beden duvarlarının iç kısmında sıva raspası yapılmış, gerekli kısımlar çürütülerek uygun örgü ve malzeme ile tamamlanmıştır. Cami iç duvarları horosan hacı ile tekrar sıvanmıştır.
- Beden duvarlarının dışında kumlama ile yüzey temizliği yapılmış, gerekli çürütme ve tamamlamalar yapılarak, horosan harcı ile yeniden derz yapılmıştır.
- Caminin yanmış ikinci kat kısmı projesine uygun şekilde boğaz geçmeli yapım tekniği ile sert ağaç malzemedan yapılmıştır (Şekil 2.416).

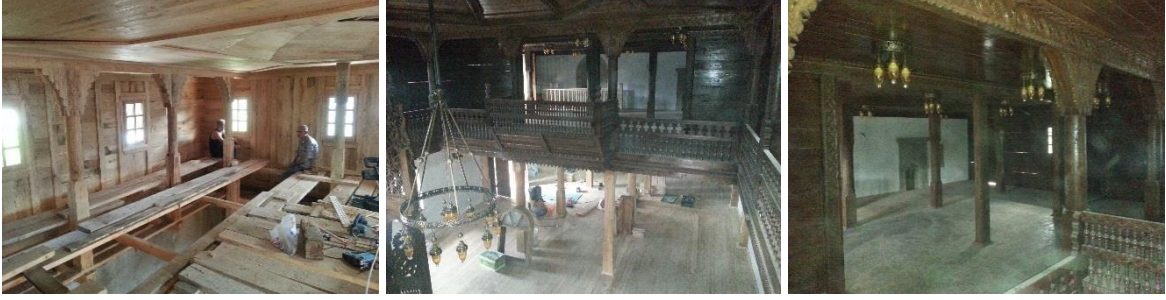
Şekil 2.417. Taşören Camii iç mekân imalatları

- Projesine göre ahşap sütunlar, taşıyıcı kirişler, mahfil katı gibi elemanlar yerleştirilmiş ve üzerine ahşap oturtma çatı yapılmıştır.
- Çatı üzerinde bitüm esaslı oluklu malzeme ile su yalıtımı yapılmış ve üzerine klasik oluklu kiremit döşenmiştir.
- Merdivenler, korkuluklar, tavan kaplamaları, döşemeler, pencereler, kepenkler, pencere şebekeli korkulukları, sütun koltuk altı elemanları, projesine uygun şekilde yapılmıştır (Şekil 2.417).
- Cami pencereleri ısıcam detayı olarak yenilenmiştir.
- Yeni ahşap kürsü yapılmıştır.

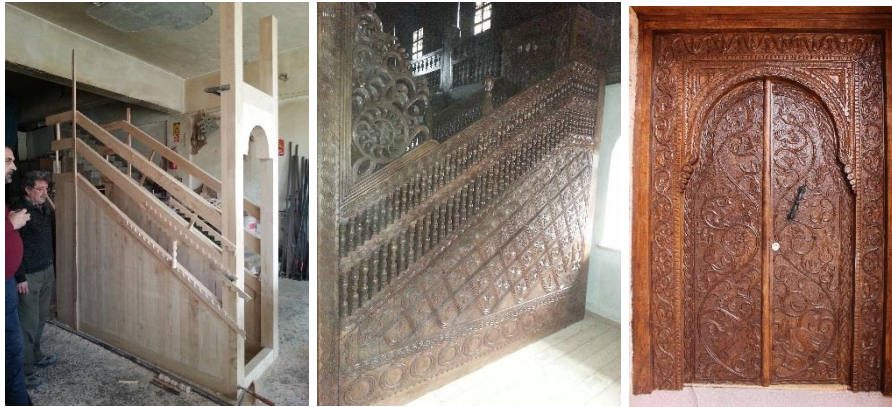
Şekil 2.418. Taşören Camii minber ve giriş kapısı

- Cami çevresinde gerekli drenaj imalatları yapılarak su yalıtımı sağlanmıştır.
- Mihrapta yüzey temizliği yapılmış, ancak mihrap taşlarının yangın neticesinde özelliklerini yitirdiği belirlenmiş ve orijinal örneğine uygun olarak mihrap yenilenmiştir.
- Cami içerisinde minber, tavan, kapı, sütunlar, bantlar, mahfil köşkü, kirişler vb. işlemeli ahşap öğeler projesine ve fotoğraflarına göre sert ağaçtan oyma tekniği ile yapıp yerine yerleştirilmiştir (Şekil 2.418).
- Camide kullanılacak tüm ahşap elemanlar emprenye edilmiş, görünür yüzeylerine vernikli ahşap koruyucu, görünmeyen yüzeylerine ahşap koruyucu sürülmüştür.

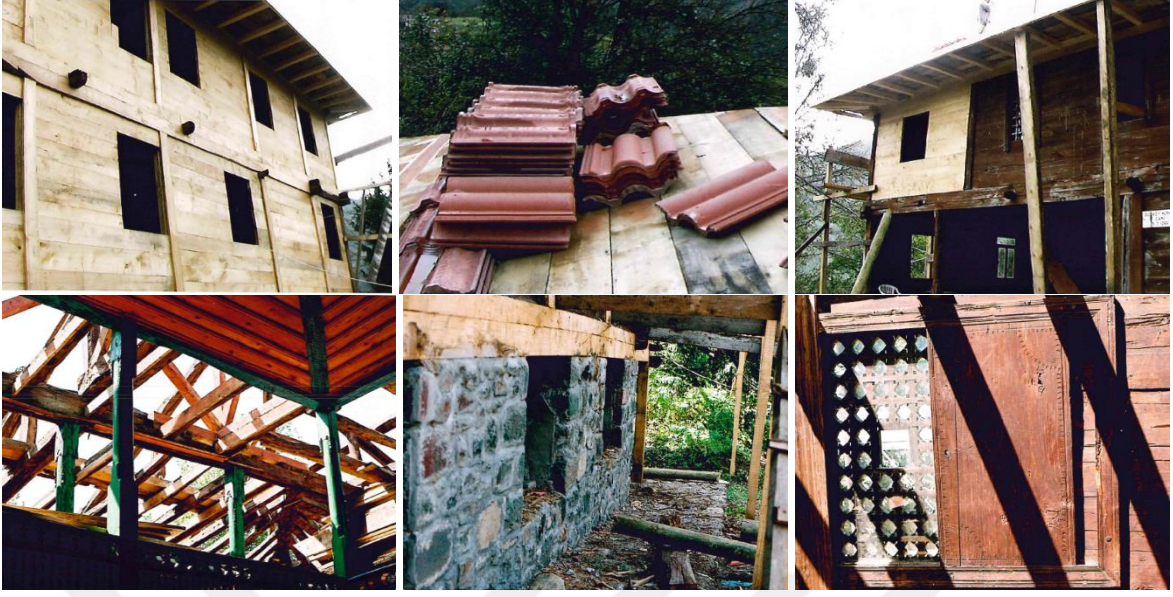
Şekil 2.428. Düzköy Camii restorasyon işlemlerine ait görüntüler

- Bodrum katta gerekli hafriyat yapıp, okuma odası ve şadırvan kısımları düzenlenmiştir.
 - Elektrik tesisatı yenilenmiş ve çevre aydınlatmaları yapılmıştır.
