**Makina Mühendisliği Anabilim Dalında
Mohammad Hussain DANESH Tarafından Hazırlanan**

**BAZI CAM VE PLASTİK ESASLI ŞEFFAF MALZEMELERİN KATI PARÇACIK
EROZYON PERFORMANSLARIN İNCELENMESİ**

**başlıklı bu çalışma, Enstitü Yönetim Kurulunun 03 / 01 / 2020 gün ve 1835 sayılı
kararıyla oluşturulan jüri tarafından yapılan sınavda
YÜKSEK LİSANS TEZİ
olarak kabul edilmiştir.**

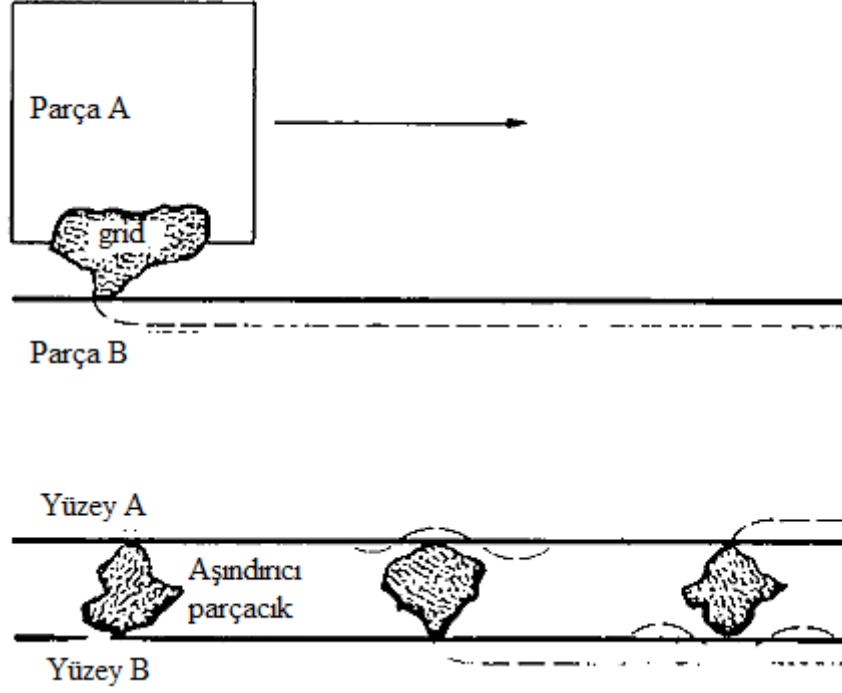
Şekil 2. Abrazif aşınma mekanizması (Buckley, 1981)

Mekanizmada eş zamanlı çalışan parçaların birinden kopan sert ve keskin parçacıklar veya ortamdan çalışma düzlemine giren küçük boyuttaki toz ve talaşlar nedeniyle oluşan aşınma türü abrazif aşınma olarak adlandırılmaktadır. Yüzeyler arasında bulunan bu parçacıklar, zamanla zımpara tozu gibi kazıyıcı bir etki yaparak eğeleme ve taşlamaya benzeyen bir malzeme kaybının oluşmasına sebep olmaktadır. Bu aşınma türü, birçok alanda özellikle tarım ve endüstride çok yaygın olarak karşımıza çıkmaktadır (Hossaeini ve Radziszewski, 2011). Endüstride makina elemanları hasarlarının %50'si abrazif aşınmadan kaynaklanmaktadır (Elleuch vd., 2006). Şekil 2'de gösterildiği gibi sert ve keskin parçacık yumuşak parçanın yüzeyine gömülüp diğer parçanın yüzeyinde çizik ve/veya oluk açmaktadır.

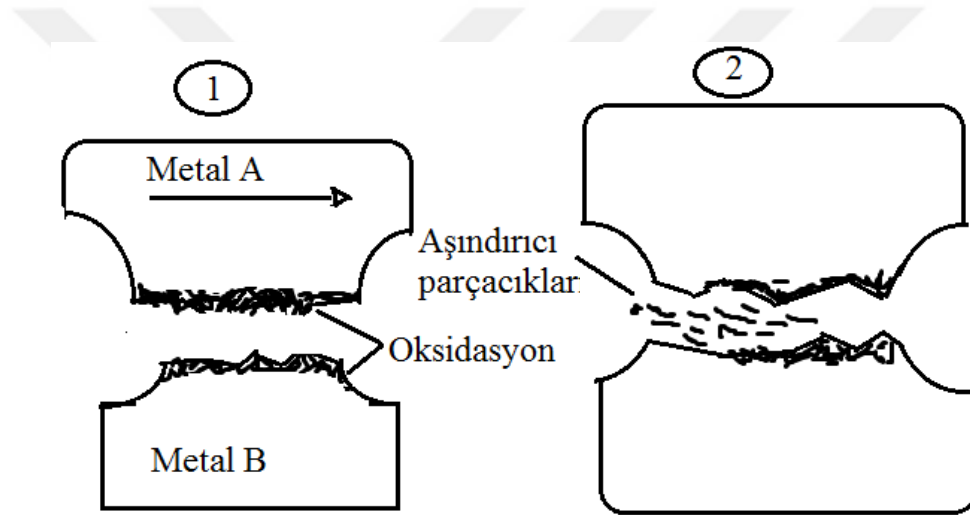
Şekil 3. Korozyon aşınma mekanizması

Mekanik bileşenlerde sıkça karşılaşılan bir diğer aşınma şekli korozyon aşınmasıdır. Makina parçalarının çevresinde bulunan oksijen ve diğer atmosferik gazlar ile kimyasal etkileşime girerek ince ve sert bir oksit tabakası oluşturur. Bunun bir sonucu olarak da korozyon aşınması meydana gelmektedir. Bu oksit tabakası değişken yük altında kırılır ve yerinden ayrılarak aşındırıcı parçacıklara dönüşür. Temiz kalan temas yüzeyleri tekrar çevresinde bulunan atmosferik gazlar (oksijen ve diğer gazlar) ile kimyasal etkileşime girer ve yeniden oksit tabakası oluşur, bu oksit filmi yük altında tekrar kırılır ve süreç bu şekilde tekrarlı olarak devam eder.

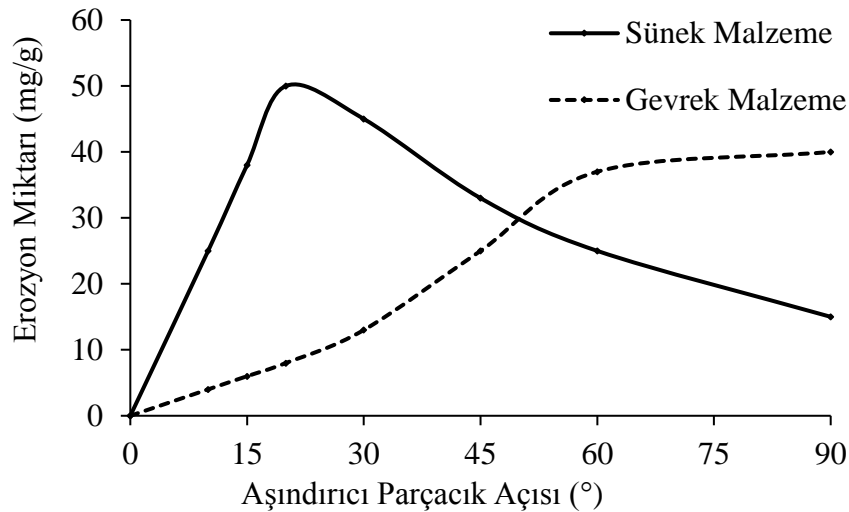
Şekil 10. Sünek ve gevrek malzemelerin erozyon aşınma davranışlarının gösterimi (Finnie, 1995)

Mühendislik malzemeleri, sünek veya gevrek oluşlarına göre farklı erozyon davranışları sergilemektedir. Yapılan araştırmalara göre Şekil 10'da gösterildiği gibi sünek malzemeler düşük açılarda en yüksek erozyona maruz kalmaktadır. Gevrek malzemeler ise, yüksek açılarda en yüksek erozyon değerini sergilemektedir. Yarı-sünek malzemeler için, en yüksek aşınma genellikle $45-60^\circ$ aşındırıcı parçacık çarpma açılarında meydana gelmektedir (Kaplan vd., 2018). Babu (2016), atmosferik plazma sprey tekniği ile CoNiCrAlY ve yttria ile kaplanmış olan Inconel 718 Nickel alışımin üzerinde çeşitli

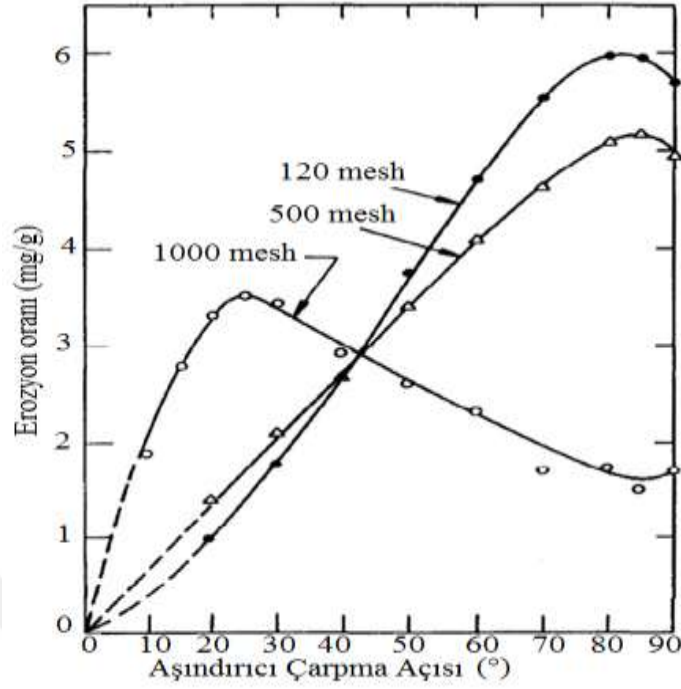
Şekil 11. Cam gevrek malzeme davranışından sünek malzeme davranışına değişim gösterimi (Finnie, 1966)

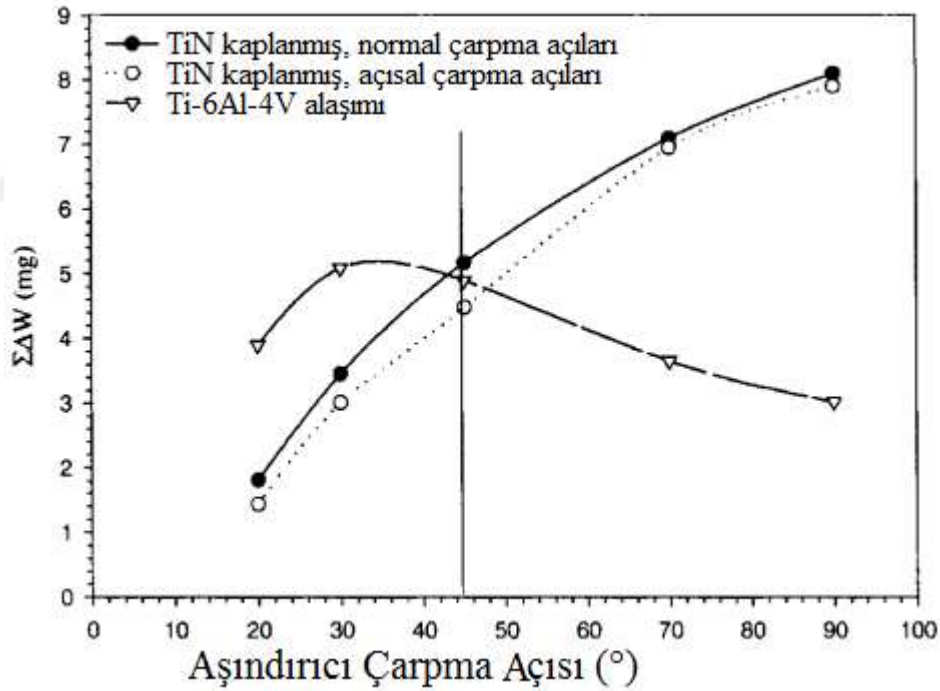
Şekil 12. Ti-6Al-4V alaşımı ve TiN malzemesi ile kaplanmış durumlarında farklı çarpma açılarındaki erozyon miktarları(Pieters ve Liu, 2001)

Pieters ve Liu (2001), yaptıkları bir çalışmada Ti-6Al-4V alaşımını, erozyon direnci daha yüksek olan bir titanyum alaşımı (TiN) ile kaplayıp farklı aşındırıcı parçacık çarpma açılarında erozyon davranışlarını incelemiştir. Test sonuçlarında Ti-6Al-4V alaşımı kaplanmadan önce farklı aşındırıcı parçacık çarpma açılarında yapılan testlerde beklendiği sünek malzeme olarak davranmıştır. Ancak, alaşım kaplandıktan sonra gevrek malzeme davranışı sergilemiştir. Şekil 12’de gösterildiği gibi Ti-6Al-4V alaşımı TiN malzemesi ile kaplanmış ve farklı aşındırıcı parçacık çarpma açılarındaki erozyon davranışı incelenmiştir. Açıl çarpmanın 45°’den düşük olduğu durumlarda kaplanmış numunelerin erozyon direnci oldukça iyi olarak tespit edilmiştir.. Ancak 45°’den yüksek açılarda malzemenin erozyon direnci düşmektedir. Ti-6Al-4V alaşımının 45°’den düşük aşındırıcı parçacık çarpma açılarında erozyon kaybı yüksek görülmektedir. 45°’den yüksek çarpma açılarında alaşımın erozyon direncinin arttığı görülmüştür.

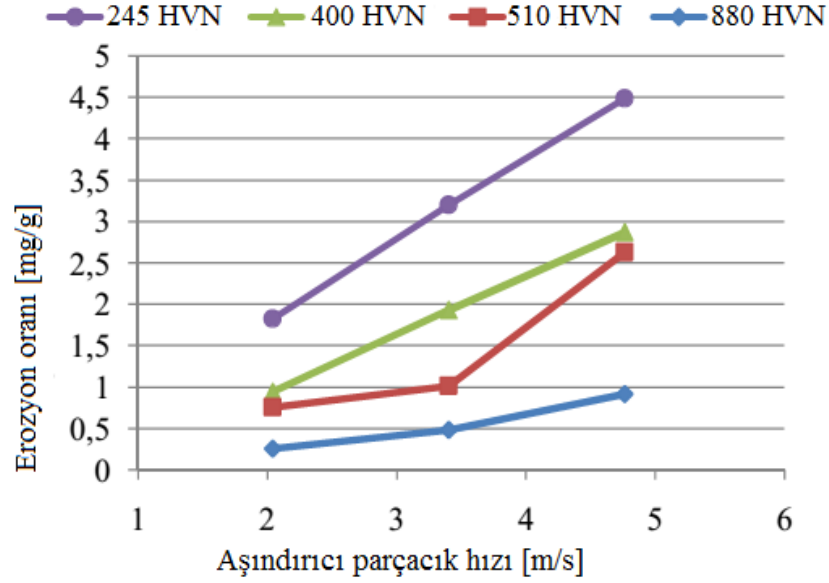
Şekil 13. Farklı ısıl işlem görmüş çeliklerin aşındırıcı parçacık hızına göre erozyon davranışları (Kosa, 2016)

Şekil 13'te bu numunelerin aşındırıcı parçacık çarpma hızına göre erozyon davranışları grafiksel olarak gösterilmiştir.

Hedef malzemelerin sertliği erozyon aşınmasını yavaşlatmada veya hasarları en aza indirmede çok önemli bir rol oynamaktadır. Farklı ısıl işlem görmüş ve farklı sertliklere sahip olan çelikler, farklı aşındırıcı parçacık hızları ile testlere tabi tutulduğunda, en düşük sertlik değerine sahip olan St 37 (245 HV) çeliği, en fazla erozyona maruz kalmaktadır. En yüksek sertlik değerine sahip olan Ck 45 (880 HV) çeliği ise en düşük erozyona maruz kalmıştır. Bunlara ilaveten, aşındırıcı parçacık hızı arttıkça hedef malzemenin yüzey sertliğine bakılmaksızın erozyon aşınma oranı da artmaktadır.

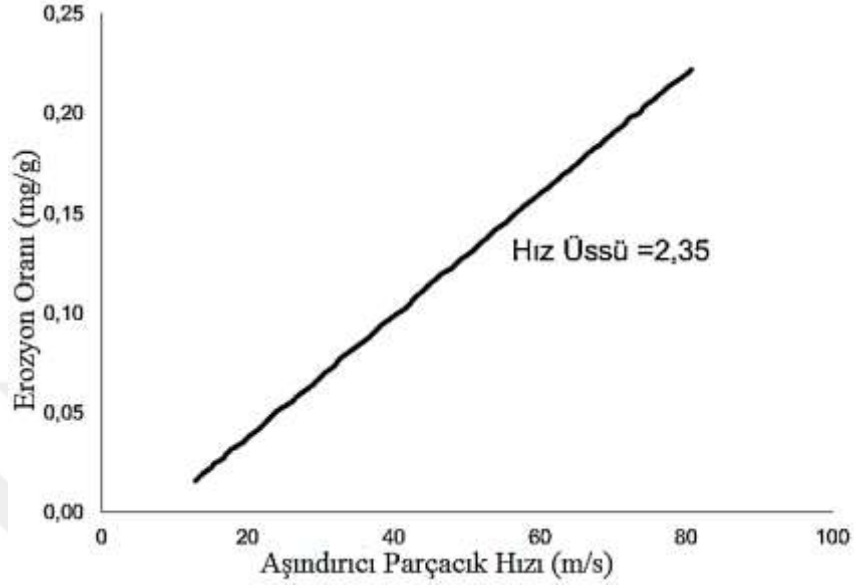
Şekil 14. Ti-6Al-4V alaşım malzemesi için erozyon oranının aşındırıcı parçacık hızı ile ilişkisi (Yerramareddy ve Bahadur, 1990)

yapılmadığını ifade etmiştir. Yerramareddy ve Bahadur (1990), sünek bir malzeme olan Ti-6Al-4V alaşımı için n değerini 2.35 olarak tespit etmişlerdir (Şekil 14).

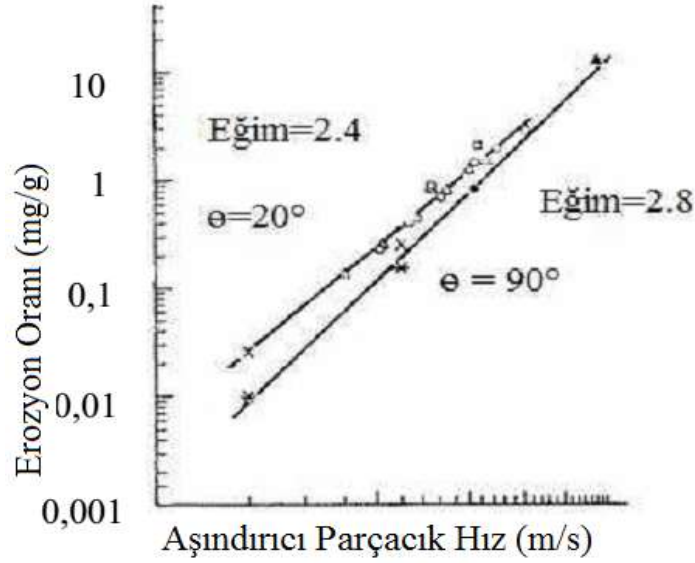
Şekil 15. Farklı araştırmalardan elde edilen bakır malzemesinin erozyon oranları (Bayındır, 2009)

Bayındır'a (2009) göre, hız üssü daima 2 değerinden daha büyüktür ve genellikle yumuşak metaller için en yüksek erozyon miktarına yakın olan etki açılarında 2.4 civarındadır. Şekil 15'te bakır için gösterildiği gibi n değeri daha yüksek çarpma açılarında daha büyük değerler almaktadır. Hız üssü katsayısının değeri, hedef malzemenin yüzeyinden parçacıkları kaldırabilmesi için gerekli aşındırıcı parçacıkların sayısına da bağlıdır.

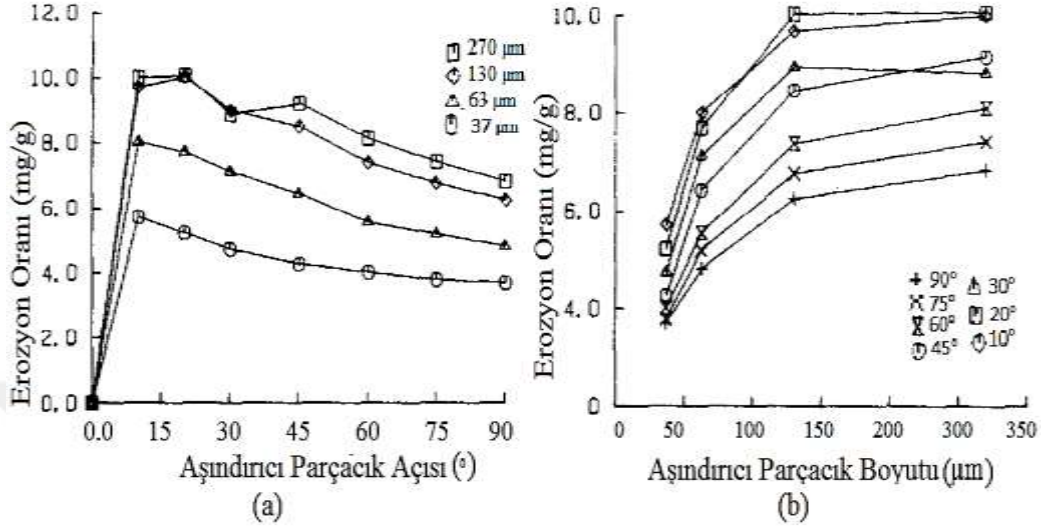
Şekil 16. Aşındırıcı parçacık boyutunun erozyon oranına etkisi, a) farklı aşındırıcı parçacık boyutlarının ve çarpma açısının erozyon oranına etkisi, b) parçacık çarpma açısı ile aşındırıcı parçacık boyutunun erozyon oranına etkisi (Merrison vd., 1986)

parçacık boyutunun 130 μm 'ye kadar olduğu durumlarda erozyon aşınma oranını arttırdığı, ancak bu boyuttan sonra çok etkili olmadığı tespit edilmiştir (Şekil 16).

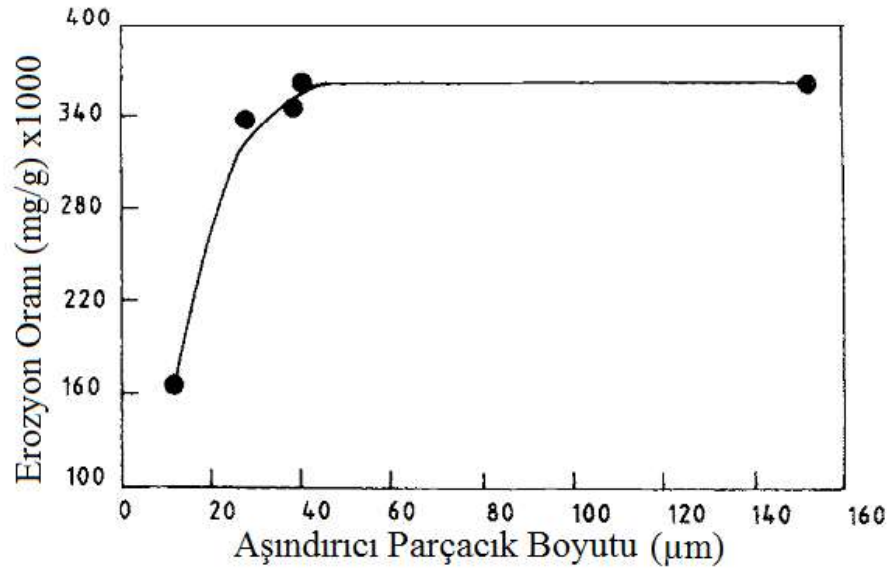
Şekil 17. SS 304 paslanmaz çeliğin erozyon miktarının parçacık boyutuna göre değişimi (Sundarajan ve Roy, 1997)

Tabakoff ve Vittal (1983), gaz türbinlerinin kanatçıklarında kullanılan INCO 600 malzemesi üzerinde çeşitli aşındırıcı parçacık boyutlarının erozyon davranışına etkisini incelemişlerdir. Çalışma sonucunda, Aşındırıcı parçacık boyutunun 70-230 μm arasında olduğu durumda erozyon oranının sabit kaldığı, aşındırıcı parçacık boyutunun büyümesiyle erozyon oranının arttığı tespit edilmiştir. Sundarajan ve Roy (1997), SS 304 paslanmaz çeliği üzerinde yaptıkları bir çalışmada 40 μm 'den büyük boyutlardaki aşındırıcı parçacıkların erozyon oranının değişmediğini göstermişlerdir (Şekil 17).

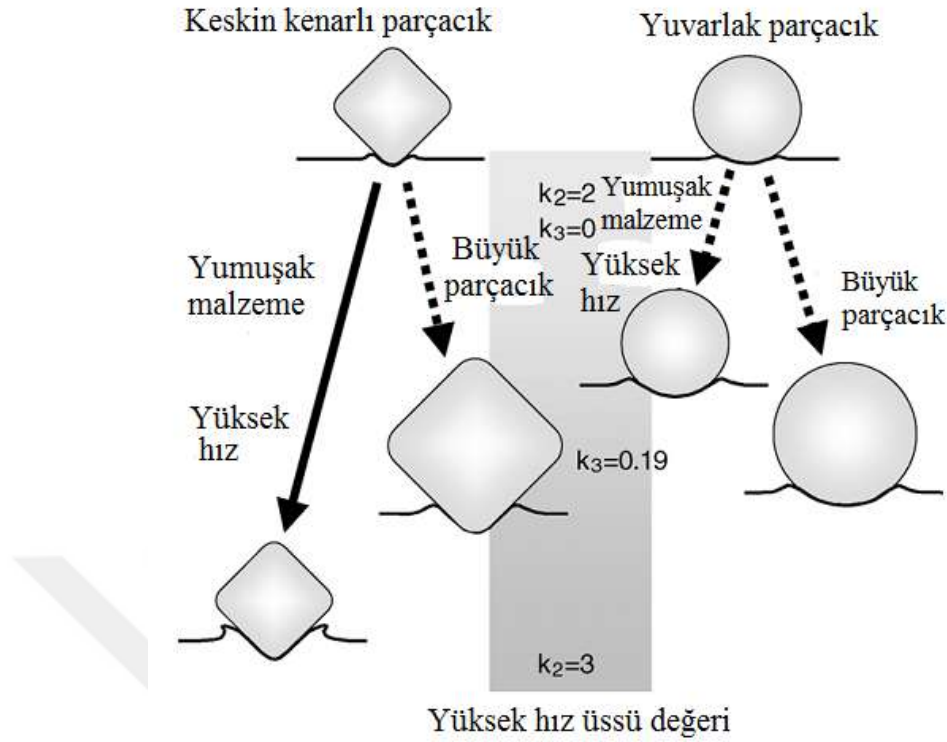
Şekil 19. Aşındırıcı parçacık şekli ve boyutunun erozyon oranına etkisi (Oka vd., 2005)

Oka vd., (2005), yaptıkları bir çalışmada, aşındırıcı parçacık çarpma hızının artması veya aşındırıcı parçacık boyutunun büyümesi ile birlikte hedef malzemede daha fazla aşınma, çukur ve çiziklerin oluştuğunu tespit etmişlerdir. Bunlara ilaveten, köşeli ve keskin parçacıkların, yuvarlak parçacıklara göre daha fazla aşınmaya sebep olduğunu gözlemlenmiştir (Şekil 19).

Şekil 19’de gösterildiği gibi keskin, yüksek hızlı parçacıklar, yuvarlak ve düşük hızlı parçacıklara göre daha fazla hedef malzemenin yüzeyine nüfuz ederler.

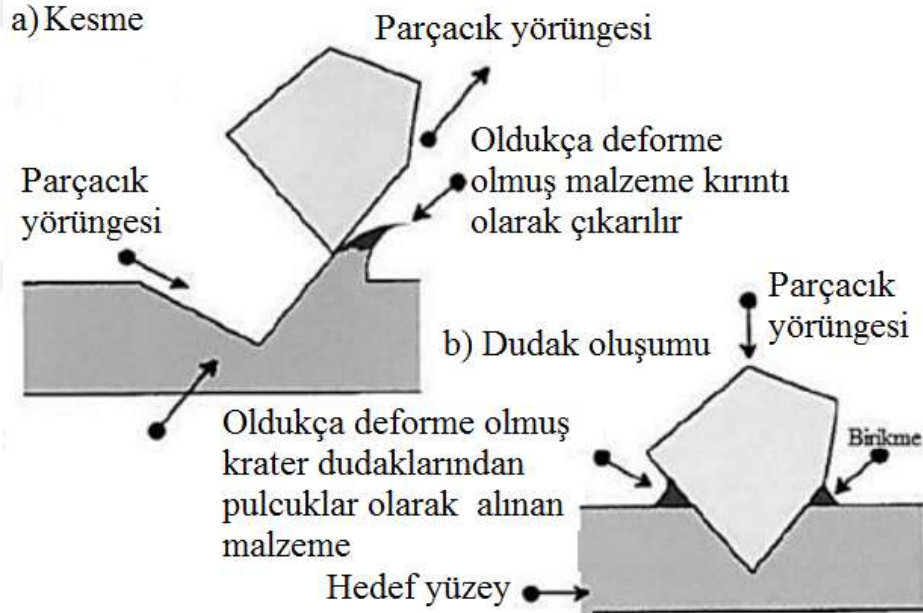
Şekil 21. Metallarda katı parçacık erozyonu ile malzeme kaybı mekanizmaları, a) kesme, b) deformasyon (O'Flynn vd., 2001)

Aşındırıcı parçacıklar büyük açılarda hedef malzeme yüzeyine çarptırılırsa, keskin uca sahip aşındırıcı parçacıklar hedef malzeme yüzeyine batar ve böylece malzeme yüzeyinde plastik deformasyona neden olurlar (Şekil 21b). Aşındırıcı parçacıklar, kinetik enerjilerinden dolayı malzeme yüzeyinde krater (çukur) oluştururlar. Çukur oluşumu sırasında, parçacıklar hedef malzemenin kenarlarında malzeme birikimine sebep olurlar. Belli bir miktar malzeme biriktirme işlemi yaptıktan sonra parçalar hedef yüzeyinden ayrılırlar. Bu süreç, diğer aşındırıcı parçacıklar tarafından devam ettirilerek plastik deformasyona uğrayarak yüzeyde biriken malzeme numuneden kopar.

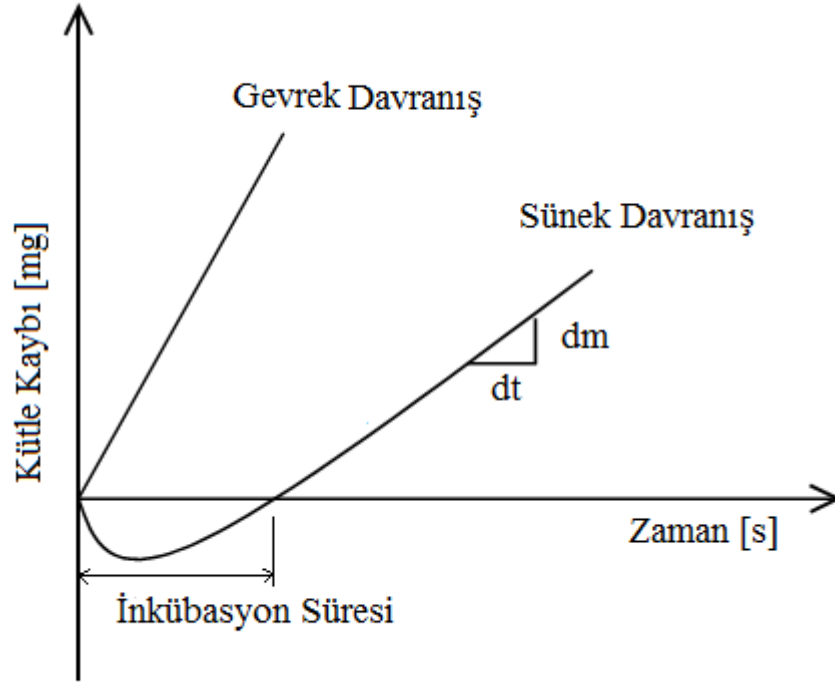
Şekil 22. Sünek ve kırılgen malzemelerde kütle kaybının aşındırıcı parçacıkların toplam kütlesiyle ilişkisi (Barkoula ve Karger-Kocsis, 2002)

parça kopmaları oluşur. Birçok yumuşak hedef malzemenin katı parçacık erozyonu için inkübasyon süresinin varlığı ihmal edilebilir. Hedef yüzeye çarpan aşındırıcı parçacıkların kütlesi, yüzeyden kaybedilen toplam kütle ile doğru orantılı olarak kabul edilir. Kırılgan davranış sergileyen malzemelerde inkübasyon süresi rapor edilmemiştir. Sünek ve gevrek malzemelerde zamana göre kütle kaybı Şekil 22’de gösterilmiştir.

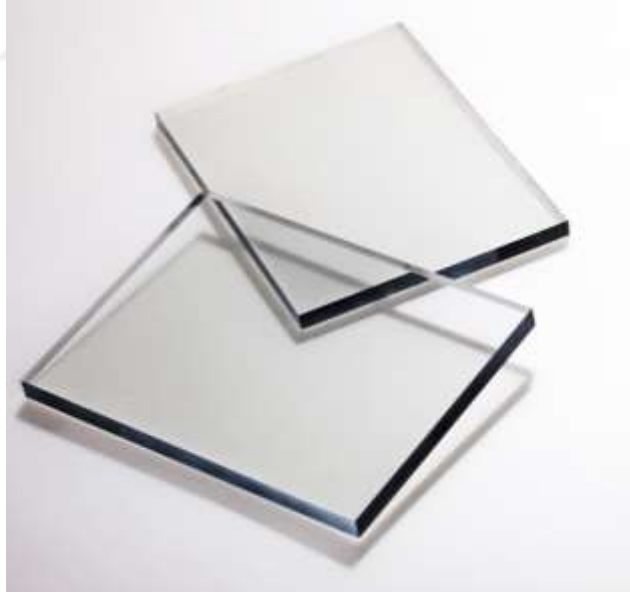
Şekil 31. Polikarbonat levha malzemenin görüntüsü

Hava araçlarında kanopi malzemesi olarak da kullanılan polikarbonat levhalar, katı parçacık erozyon davranışlarını incelenmesi amacıyla TUSAŞ-TAI'den temin edilmiş olup Saudi Basic Industries Corporation (SABIC, Riyad, Suudi Arabistan) tarafından üretilmektedir.

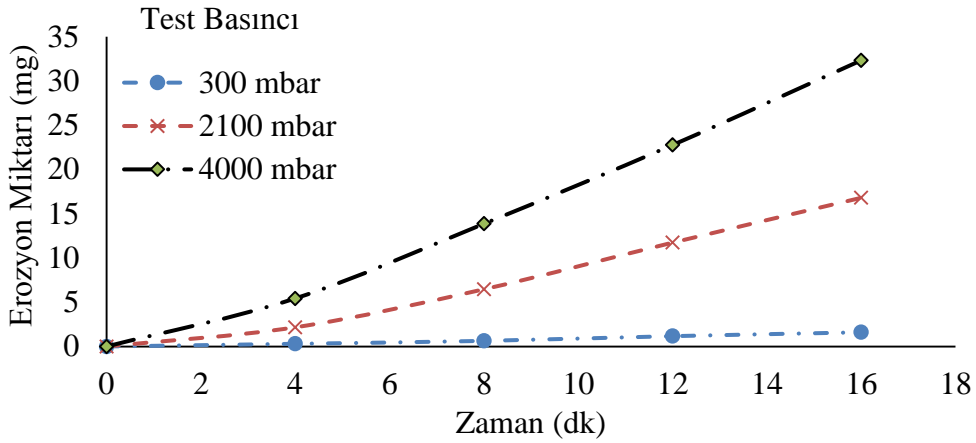
Şekil 41. Polikarbonat malzemesinde sabit çarpma açısında (90°) değişik çarpma hızlarında oluşan kütleli erozyon miktarlarının zamana göre değişimi

Şekil 41'de test edilen malzemelerden ikincisi olan polikarbonat malzemesinde farklı çarpma hızlarındaki kütleli erozyon miktarının zamana göre değişimi görülmektedir. Grafikten anlaşılacağı gibi bu malzemede en düşük erozyon miktarı 300 mbar basınç (75 m/s) görülmekte olup, çarpma hızı arttıkça erozyon miktarı doğrusal olarak artmaktadır. Ancak bu artış, test edilen tüm diğer malzemelere göre daha düşüktür. Bu malzemede 300 mbar basınç değerinde 4, 8, 12. ve 16. dakika sonunda sırasıyla 0.3, 0.63, 1.16 ve 1.6 mg değerlerinde erozyon miktarları ölçülmüştür. 2100 mbar basınç (150 m/s) değerindeki yapılan testlerde ise 4 dakika sonunda 2.16 mg erozyon miktarı görülmüş olup, bu değer 16. dakika sonunda 16.8 mg'a kadar doğrusal olarak artmıştır. Son olarak bu malzeme için en yüksek kütleli erozyon miktarı 4000 mbar basınç (190 m/s) değerinde ölçülmüştür. Bu basınçta yapılan testlerde ise 4 dakika sonunda erozyon miktarı 5.43 mg olarak ölçülmüştür. Sırasıyla 8, 12 ve 16. dakikalar sonunda erozyon miktarı 13.86, 22.76 ve 32.33 mg olarak elde edilmiştir. Polikarbonat numunede elde edilen erozyon miktarları Tablo 17'de verilmiştir.

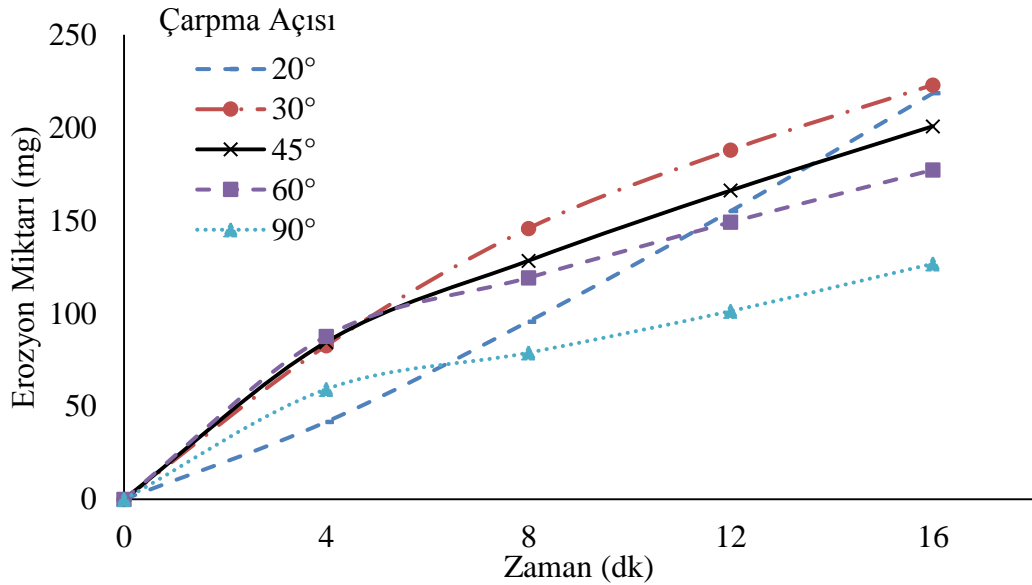
Şekil 46. Siyah renkli lamine cam numunede 2100 mbar basınç (150 m/s) değerinde değişik çarpma açılarındaki oluşan kütleli erozyon miktarlarının zamana göre değişimi

Şekil 46'da siyah lamine cam malzemesinde değişik çarpma açılarında oluşan erozyon miktarının zamana göre değişimi görülmektedir. Bu malzemedeki yapılan testlerde de diğer lamine camda olduğu gibi düşük erozyon miktarı 90° 'lik çarpma açısında ölçülmektedir. Bu açı değerinde ilk 4 dakika sonunda 59.27 mg erozyon miktarı elde edilip bu değer 20° 'lik çarpma açısında ilk dört dakika erozyon miktarına göre daha fazla olarak ölçülmüştür. Siyah Lamine cam için de diğer lamine cam da olduğu gibi dördüncü ve sekizinci dakika arasında bir erozyon düşüşü gözlemlenmektedir. Bunun sebebi ise siyah lamine katmanlı camın

arasında bulunan PVB malzemenin kaynaklanmaktadır. PVB malzemesi belli bir miktar erozyonun gelişmesine önlenmektedir. Bu çarpma açısı için 8, 12 ve 16 dakika sonunda sırasıyla 78.87, 101.27 ve 126.77 mg olarak erozyon miktarı elde edilip doğrusal olarak artmaktadır. 20°'lik çarpma açısı da diğer lamine cam gibi bir yolu izlemektedir. Bu açı için ilk 4 dakika sonunda 41.66 mg olarak erozyon miktarı elde edilip diğer çarpma açısına göre en düşük olarak gözlemlenmektedir. Sırasıyla bu açı için 8, 12 ve 16 dakika sonunda sırasıyla 95.7, 155.16 ve 218.56 mg erozyon miktarı doğrusal olarak çok hızlı bir artış gösterilmektedir. 60°'lik çarpma açısında yapılan testlerde ise 4 dakika sonunda 87.76 mg ölçülen erozyon miktarının her dört dakika sonunda doğrusal olarak artmış ve 16 dakika sonunda erozyon miktarı 177.3 mg değere ulaşmıştır. 45°'lik çarpma açısında yapılan testlerinde ikinci en yüksek erozyon miktarı elde edilip ilk 4 dakika sonunda 84.03 mg erozyon miktarı ölçülüp doğrusal olarak artış görülmektedir. Bu çarpma açısı için 8, 12 ve 16 dakika sonunda sırasıyla 128.4, 160.2 ve 200.8 mg erozyon değerleri elde edilmiştir. Son olarak bu malzeme için diğer renksiz lamine cam da olduğu gibi en yüksek erozyon miktarı 30°'de meydana gelmektedir. Erozyon miktarları ise 4, 8, 12 ve 16 dakika sonunda sırasıyla 82.73, 144.8, 188 ve 223.03 mg olarak ölçülmüştür.. Bu malzemenin görüntülerini Şekil 49'da verilmiştir. Siyah lamine cam numunelerinin test sonuçları Tablo 22'de ve görüntüleri Şekil 49'da verilmiştir.

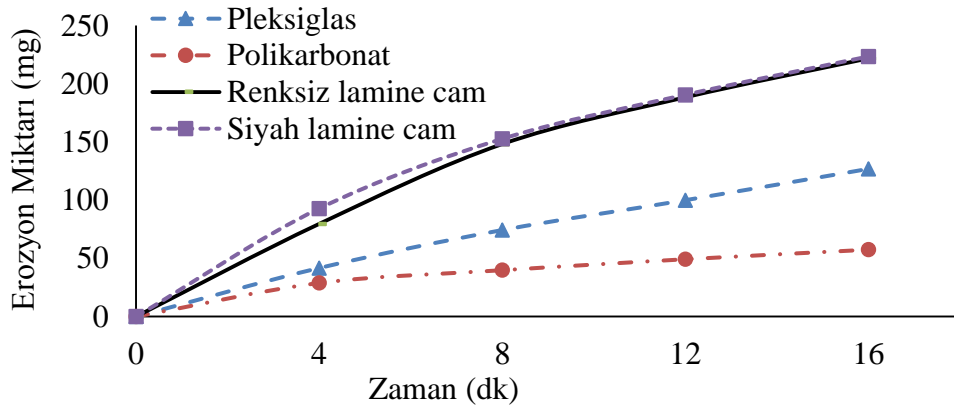
Şekil 48. 30° sabit çarpma açısında tüm için 2100 mbar (150 m/s) sabit basınçta oluşan kütleli erozyon miktarlarının zamana göre değişiminin karşılaştırılması

Şekil 48’de tüm malzemelerin sabit çarpma açısı 30° ve sabit çarpma hızında 150 m/s (2100 mbar) kütleli erozyon miktarlarının zamana göre değişimi karşılaştırılmaktadır. Grafikte görüldüğü üzere en kötü erozyon davranışlarını Lamine camlar sergilemektedir. Bu malzemelerde Polivinil Butiral (PVB) malzemesi bulunduğu için belli bir süre erozyon aşınmanın ilerlemesini engellemektedir. Bu iki lamine cam malzemesinde erozyon davranışları birbirine çok yakın olarak ölçülmüştür. Siyah lamine cam malzemesi için 4, 8, 12 ve 16 dakika sonunda sırasıyla 92.76, 152.56, 190.43 ve 223.33 mg erozyon değerleri olarak ölçülmüştür. Renksiz lamine cam malzemesi ise 4, 8, 12 ve 16 dakika sonunda sırasıyla 79.56, 148.1, 188.3 ve 221.16 mg erozyon miktarları olarak ölçülmüştür. Pleksiglas malzemesi ise lamine camlara göre daha iyi erozyon davranışı sergilemektedir. Bu malzemedeki yapılan testler sonucunda 4, 8, 12 ve 16 dakika sonunda sırasıyla 41.66, 74.26, 99.93 ve 126.81 mg erozyon miktarları olarak ölçülmüş olup zamana göre artış göstermektedir. Son olarak testi yapılan malzemelerde en iyi erozyon davranışı sergileyen polikarbonat malzemesidir. Polikarbonat malzemesi, lamine camlara göre yaklaşık dört kat daha iyi erozyon direnci sergilemektedir. Bu malzeme için 4 dakika sonunda 28.8 mg erozyon miktarı ölçülmüştür. Bu malzeme için 8, 12, ve 16 dakikalar sonunda sırasıyla 39.8, 49.2 ve 57.4 mg erozyon miktarı olarak elde edilmektedir. Test sonuçları Tablo 24’de verilmiştir.

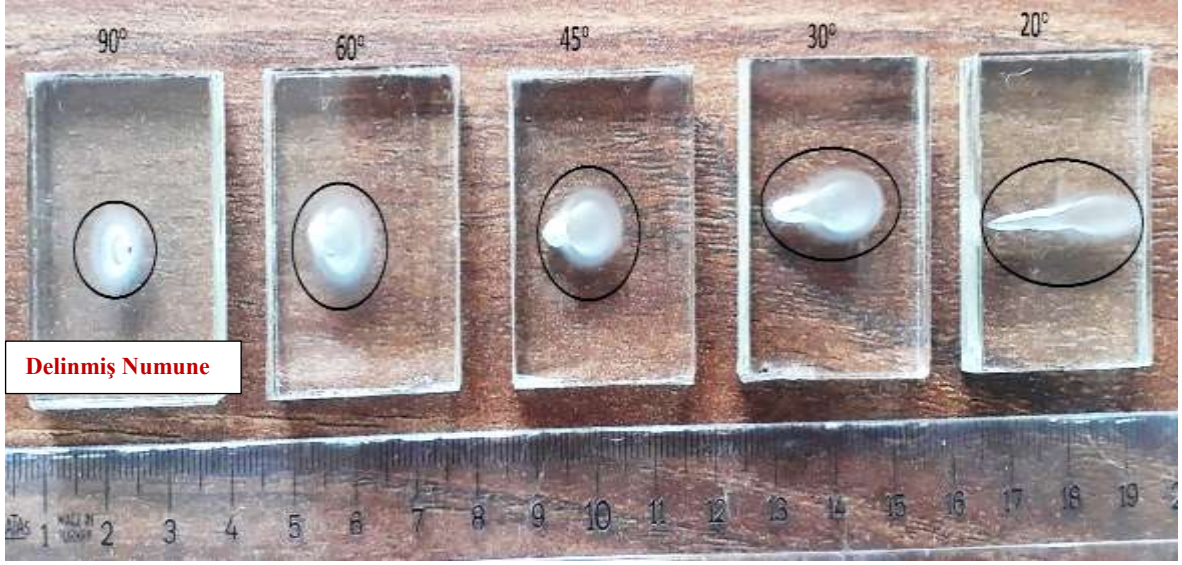
Şekil 49. Test edilen tüm numunelerin sabit aşındırıcı parçacık hızı 150 m/s ve farklı çarpma açısının görüntüleri; a) pleksiglas, b) polikarbonat, c) renksiz lamine cam, d) siyah lamine cam

45°'de erozyon miktarı 4 dakika sonunda 45.37 mg olarak ölçülen erozyon miktarı diğer 8, 12 ve 16 dakikalarda doğrusal olarak artış göstererek sırasıyla 82.6, 123.3 ve 138.76 mg olarak ölçülmüştür. 30°'lik çarpma açısında yapılan testlerde ise yine aynı dakikalarda erozyon miktarları sırasıyla 45.4, 80.63, 107.64 ve 134.96 mg olarak ölçülmüştür. Bu malzeme için en yüksek kütleli erozyon miktarı 20° de yapılan testlerde meydana gelmektedir. Bu açı değerinde ilk 4 dakika sonunda 42.5 mg olarak ölçülen erozyon miktarları doğrusal olarak artarak sırasıyla 8, 12 ve 16 dakika sonunda sırasıyla 90.1, 123.7 ve 151.66 mg değerine ulaşmıştır. Bu malzemenin görüntüleri Şekil 49'da ve erozyon değerleri Tablo 16'da verilmiştir.

en yüksek ikinci erozyon miktarı değeri 20°'lik çarpma açısındaki meydana gelmiş olup bu açı değerinde ilk 4 dakika sonunda 17.50 mg kütleli erozyon miktarı olarak ölçülmüştür. Bu kütleli erozyon miktarı doğrusal artarak 16 dakika sonunda 47 mg değerine ulaşmıştır. Son olarak polikarbonat malzemesi için en yüksek erozyon miktarları 30° değerinde ölçülmüştür. Bu açıdaki erozyon miktarlarını incelediğimizde 4, 8, 12 ve 16. dakikalar sonunda sırasıyla 19.10, 33.4, 43.9 ve 52.10 mg'lık erozyon değerleri ölçülmüştür. Bu malzeme için bütün çarpma açılarında, erozyon miktarları doğrusal olarak artmaktadır. Polikarbonat numunelerin görüntüleri Şekil 49'de ve test değerleri Tablo 18'de verilmiştir.

Bu malzeme için en yüksek erozyon miktarı 30° çarpma açısında ölçülmüştür. Bu açı değerinde 4, 8, 12 ve 16 dakikalar sonundaki erozyon miktarları 90.8, 151.13, 189.9 ve 219.90 mg olarak ölçülmüştür. Renksiz lamine cam numunesinin erozyon değerleri Tablo 20'de ve numune görüntüleri Şekil 49'de verilmiştir.

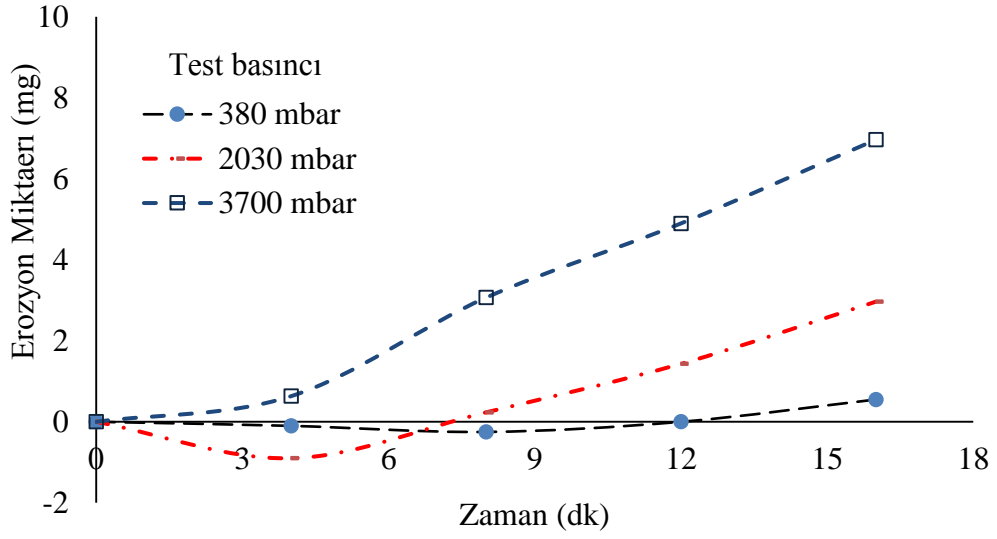
Şekil 64'te Silika kumun sabit çarpma açısı için çeşitli çarpma hızlarında polikarbonat malzemesinde oluşan kütleli erozyon miktarlarının zamana göre değişimleri verilmiştir. 380 mbar (70 m/s) test basıncında ilk sekiz dakika sonunda polikarbonat malzemesinde kütleli erozyon aşınması tespit edilememiş aksine numune kütleli artış meydana gelmiştir. Daha önce de açıklandığı gibi aşındırıcı parçacıklar bu süreç zarfında polikarbonat malzeme yüzeyine yapışmıştır. Bu olay inkübasyon süreci olarak tanımlanmaktadır. Test basıncında 4 ve 12. dakika arasında inkübasyon süreci meydana gelmiştir. Testin devamında 12 dakika sonunda inkübasyon süresi aşılmış ve erozyon miktarı 0.55 mg değerine ulaşmıştır. 2030 mbar (150 m/s) test basıncında yapılan testlerde, malzemede 7. dakika sonuna kadar bir inkübasyon süresi meydana gelmektedir. Testin devamında inkübasyon süresi aşılmış ve 8. dakikadan sonra aşınmada bir hızlanma gözlemlenmiştir. Kütleli erozyon miktarları, 12 ve 16. dakika sonlarında sırasıyla 1.43 ve 2.96 mg olarak elde edilmiştir. 3700 mbar (200 m/s) test basıncında 4 dakika sonunda erozyon miktarı 0.63 mg olarak ölçülmüştür. Silika kumun (SiC-220 grit) 4 dakika sonunda polikarbonat malzemesinde sebep olduğu kütleli erozyon miktarı ile alümina (Al_2O_3 -240 grit) ve silika (SiC-60 grit) kumlarının aynı malzemede sebep oldukları erozyon miktarları karşılaştırıldığında; alümina oksit, silika kuma (SiC-220 grit) göre %88 ve SiC-60 grit kuma göre %90 daha az miktarda erozyona neden olmuştur. Bu kum için 8, 12 ve 16. dakika sonunda sırasıyla 3.06, 4.9 ve 6.96 mg kütleli erozyon miktarları elde edilmiş olup, doğrusal bir artış söz konusudur. Test değerleri Tablo 37'de verilmiştir.

Şekil 64. Silika (SiC-220 grit) kum sabit çarpma açısı (90°) için polikarbonat malzemesinde çeşitli çarpma hızlarında meydana gelen kütleli erozyon miktarlarının zamana göre değişimleri

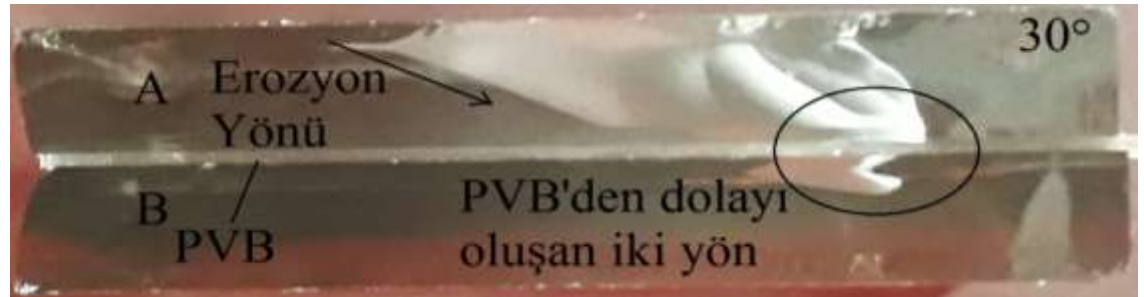
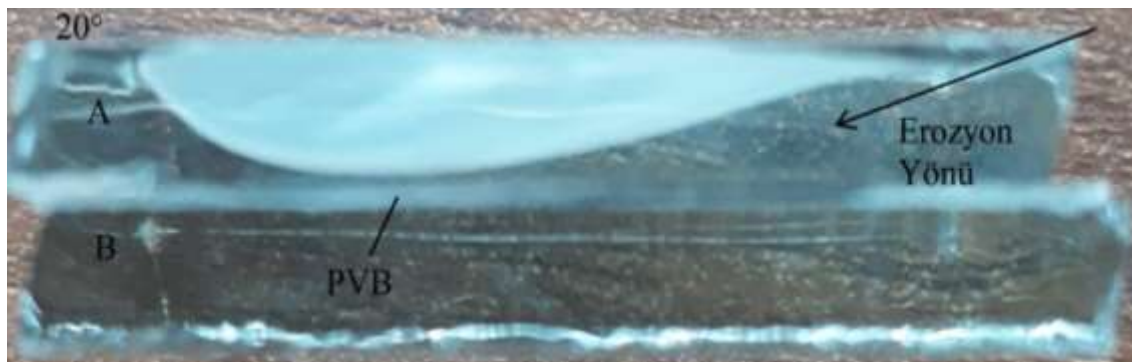
Ek-4. Renksiz Lamine Cam Malzemenin Görüntüleri

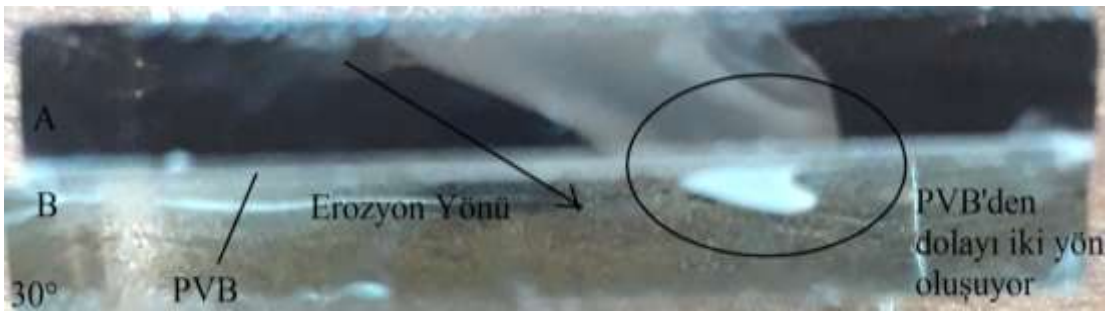
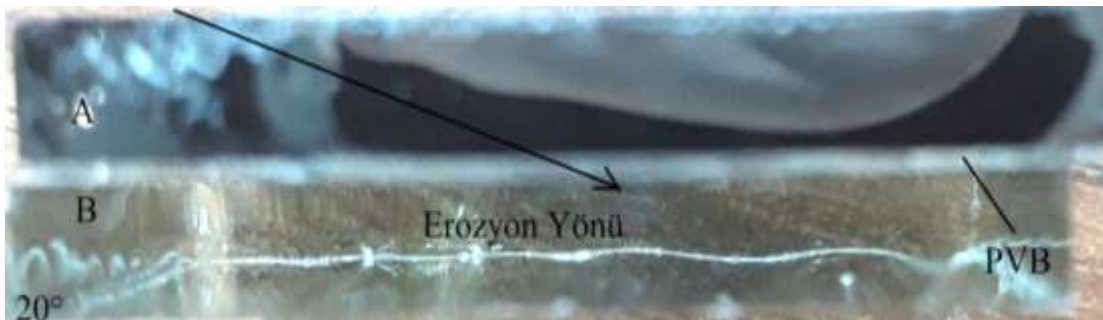
Ek-5. Siyah Lamine Cam Malzemenin Görüntüleri

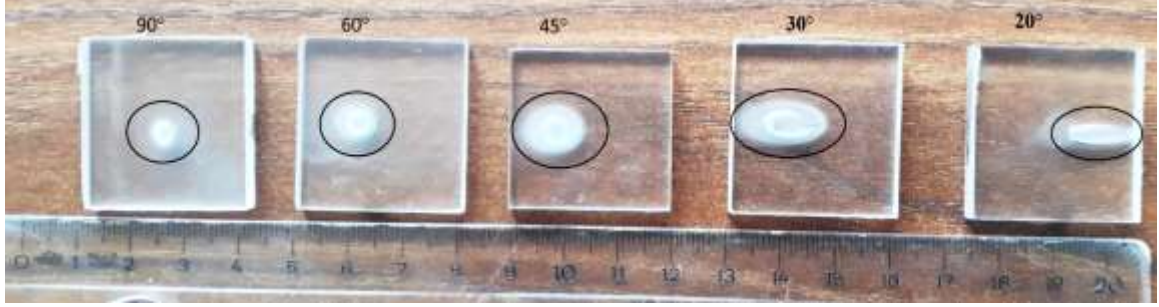
Ek-6. Numunelerin Aşınma Yüzeyinden Görüntüleri

Polikarbonat (Polycarbonate Solid Sheet) Malzemenin Görüntüleri

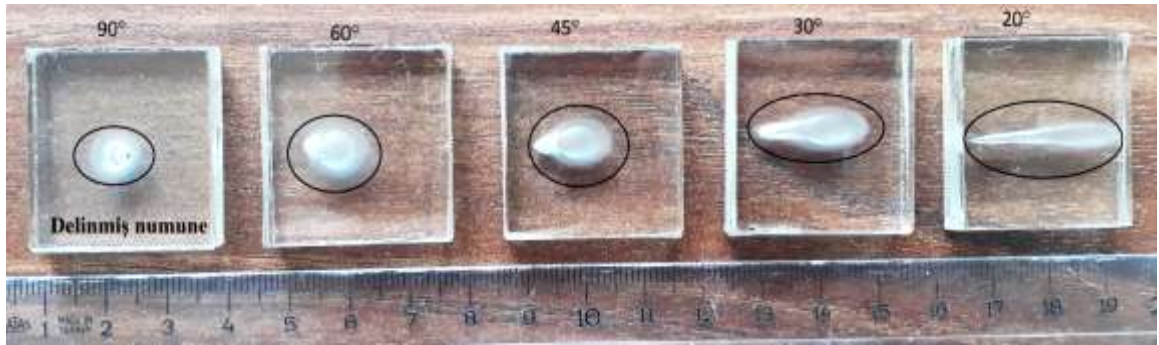
Renksiz Lamine Cam Malzemenin Görüntüleri

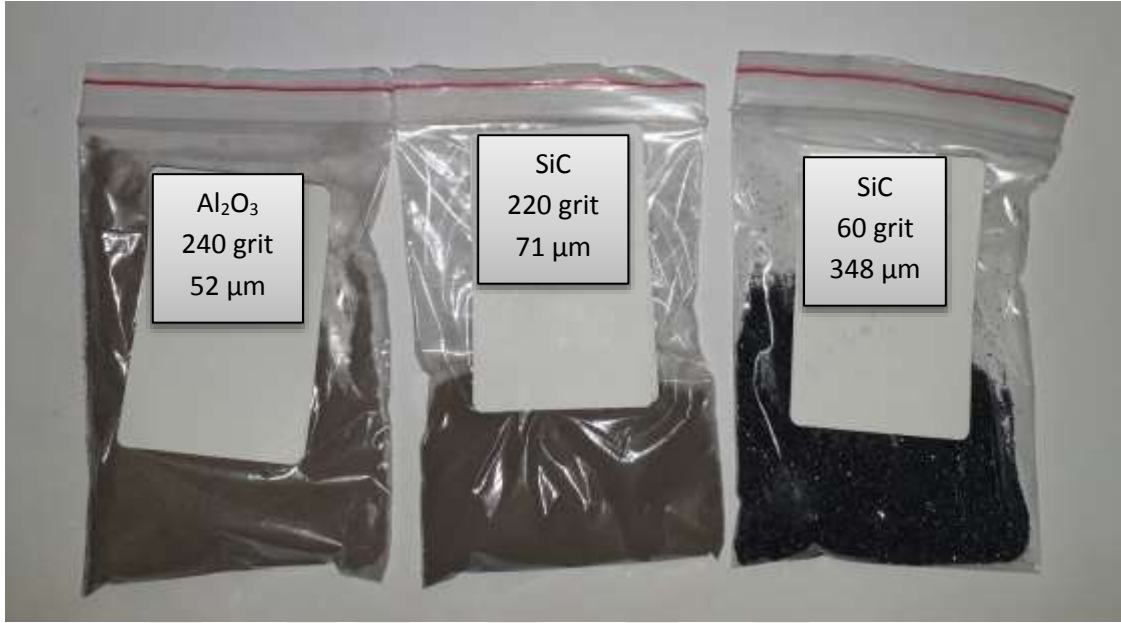
Ek-8. Aşındırıcı Parçacıkların Görüntüleri
