**TARİHİ ÇEVRE KORUMADA REKONSTRÜKSİYON UYGULAMALARI:  
TRABZON ÖRNEĞİ**

**YÜKSEK LİSANS TEZİ**

**Mimar İbrahim AKTÜRK**

**HAZİRAN 2020  
TRABZON**

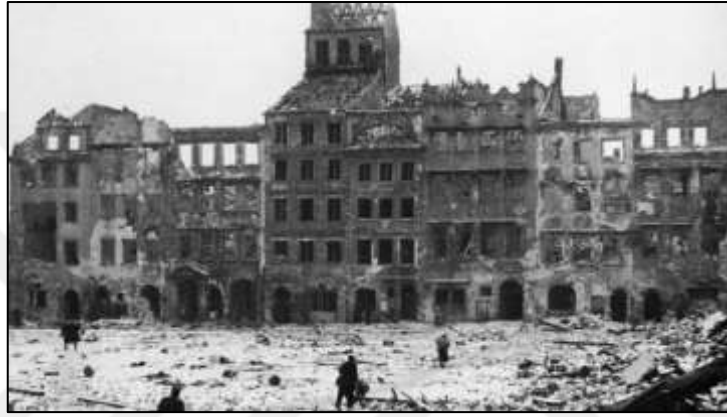
Şekil 6. Varşova Kentinin savaş sonrası durumu, Polonya (URL-3, 2019).

yıkılması sonucu tarihsel kimlik için rekonstrüksiyonlarının yapılması gerekmektedir. II. Dünya Savaşı'nda yıkılan özellikle Varşova kentinde tarihi çevrenin önemli anıtları tekrar yapılmıştır (Şekil 6). Kentsel doku ve çevresel bütünlük için geri kazanılması gereken yapılar geleneksel verilerle inşa edilmişlerdir (Ahunbay, 2011). Varşova'da aslında ortaçağ kent kimliğini ortadan kaldırmak için ağır şekilde bombalandı. Polonya'da mimari karakterlerinin orijinal olarak ortaya sunabilmek için yeniden yapımı restorasyon tekniği olarak görmüşlerdir (Jokilehto, 2013).

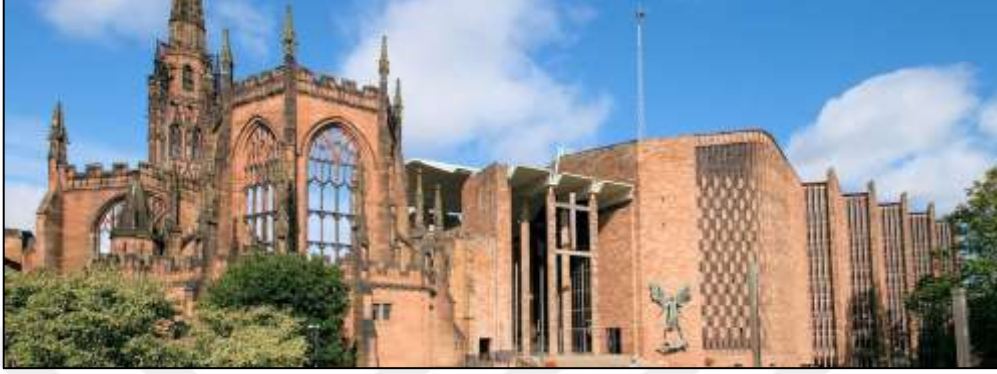
Şekil 7. Coventry Katedrali’nin bugünkü durumu, Londra, İngiltere (URL-4, 2019).

kalması için bırakılmış ve hemen kuzey bölümüne beton iskelet üzerine kırmızı kumtaşlarıyla şekil 7’de gösterildiği gibi yeni bir kilise yapılmıştır (Karahan, 2010; Karaca, 2016).

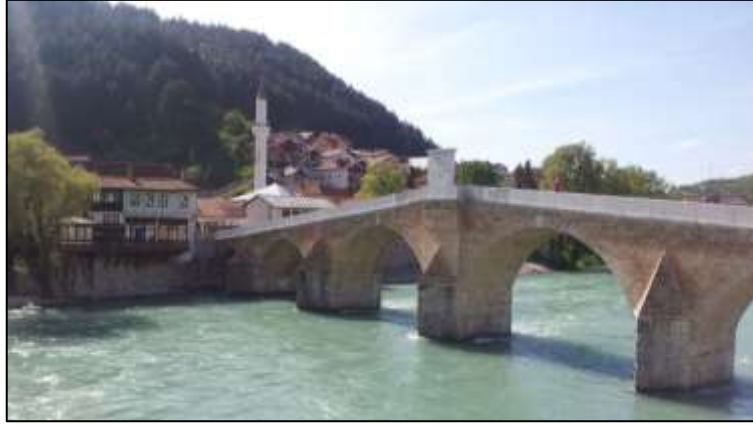
Şekil 8. Konjic Köprüsü, Saraybosna, Bosna-Hersek (URL-5, 2019).

II. Dünya Savaşı sadece Avrupa’da değil Balkanlarda da ciddi hasarlara neden olmuştur. Birçok Balkan Kenti’nde yapılar bombalanmış ve tarihi bölgeler harap olmuştur. Özellikle Bosna’ tarihi köprüler ve yapılar yıkılmıştır. Savaş sonrası yaraları sarmak ve yok olan anıtları tekrar canlandırmak için rekonstrüksiyon çalışmaları yapılmıştır. Saraybosna’nın güney kesiminde Neretva Nehri üzerinde IV. Mehmet Dönemine tarihlenen köprü Almanlar tarafından bombalanmıştır. Savaş sonrasında yeniden yapılması planlanan köprü için modern eklentiler tasarlanmıştır. Ancak yönetim sıradan yapıya dönüştüğü için memnun kalmamıştır. Köprünün eski anlamına tekrar kavuşması için Türkiye’den destek istenmiştir. Destek sonrasında köprünün yeniden yapımında eski fotoğrafları ve geriye kalan parçaları kullanılarak 17. Yüzyıl Osmanlı Köprü’sü yeniden yapılmıştır (Şekil 8). Yeniden yapılan köprü bulunduğu tarihi çevrede dağlara doğru etkili silüet sergilemektedir. (Ahunbay, 2019).

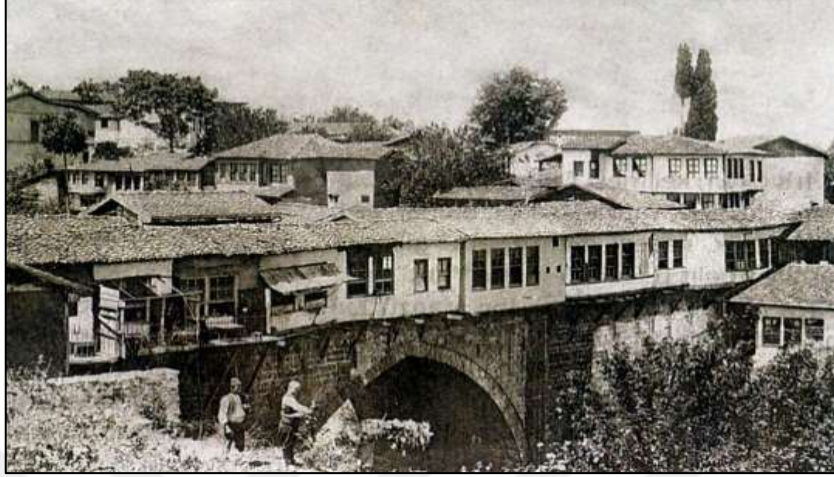
Şekil 11. Bursa Irgandı Köprüsü 19. yüzyıl sonlarına ait resim (URL-6, 2019).

Tamamen yıkılmış ya da harap olmuş yapıların restorasyonu yeniden yapma yöntemiyle mümkündür. Kalıntılar ve belgeler ışığında yapı yeniden inşa edilebilir. Yeniden yapım isteğe bağlı olsa da genellikle kentin silüetini tamamlamak açısından gerekli olabilir (Karaca, 2016). Türkiye’de Bursa İrgandı Köprüsü rekonstrüksiyon uygulamalarına bir örnektir. 1422 yılında Bursa Osmangazi ilçesinde yapılmış ancak 1922 yılında Yunanlılar tarafından bombalanan köprünün ana kemerli yıkılmış büyük hasar görmüştür. Mevcut kalıntılar, eski belgeler ve arşivlerden yararlanılarak çalışmalar başlamıştır (Şekil 11). İki dönem restitüsyon çalışması yapılan köprü ahşap iskeletli olarak alt tarafı betonarme sistemde 2004 yılında içinde 18 dükkan işlevinde olarak tekrar inşa

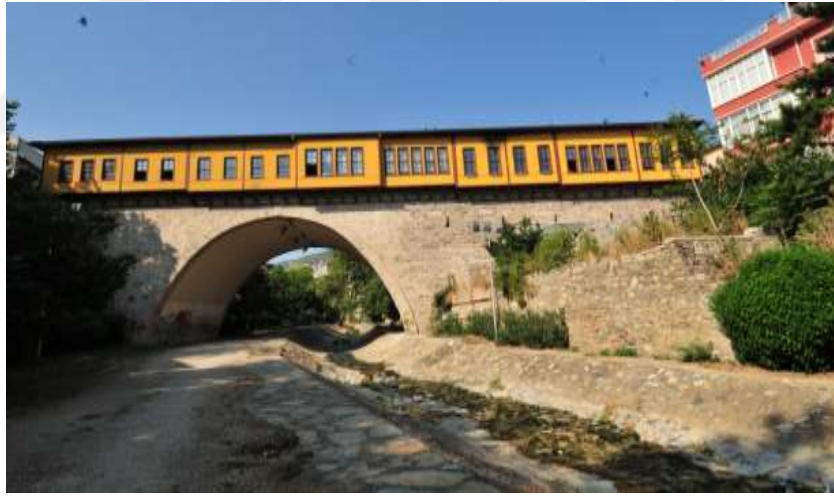
Şekil 12. Bursa Irgandı Köprüsü rekonstrüksiyon sonrası, Yıldırım, Bursa, 2004 (URL-7, 2019).

edilmiştir (Şekil 12). Kentin silüetinde önemli olan yapı üzerinde çarşı olan ender köprü yapılarındandır (Karahan, 2010).

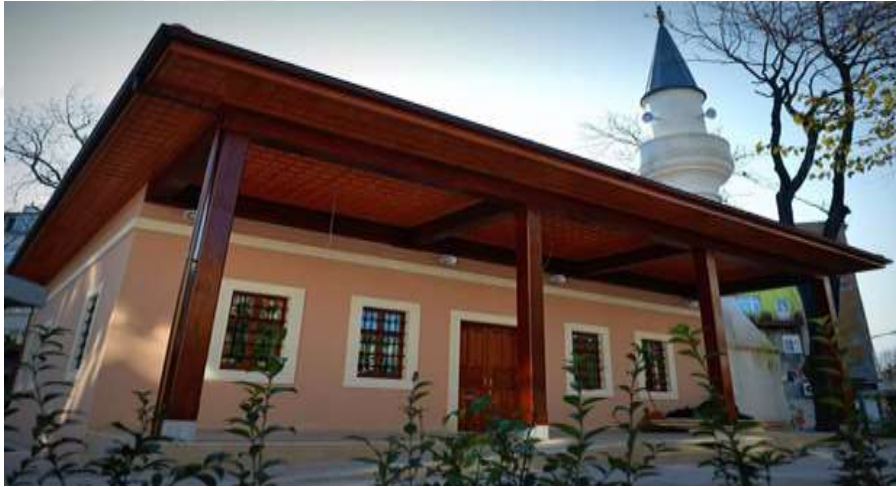
Şekil 13. Kasap Halil Mescidi rekonstrüksiyon sonrası, İstanbul (URL-8, 2019).

Tamamen yıkılmış durumlarda kaynak yetersizliği durumlarında yapılan uygulamalarda vardır. Arşiv çalışmalarının kısıtlı olduğu durumlarda yapı yine de yapılacaksa bulunabilen mevcut kalıntıları ve dönemine ait diğer çevre yapılarla ilişkiler kurulup bu şekilde çalışmaya yön verilmelidir. İstanbul Fatih İlçesinde Kanuni Sultan Süleyman'ın Kasapbaşı Kasap Halil tarafından 1547 yılında yapılan Kasap Halil Mescidi buna örnektir (Şekil 13). 1915 yılında yangınla yok olmuş ve 2006'ya kadar üzerinde gecekondulaşma yapılmıştır. 2008'de belediye tarafından temizlenen bu çevrede bulunan zemin parçaları sonucu tekrar yapılmasına karar verilmiştir. Sadece kazılar sonucu temel çalışmalarına ulaşıldığı yapının eski bir çizimine ya da fotoğrafına rastlanılmamıştır. Bunun için restitüsyon çalışması yapılırken bu dönemde yapılan çevredeki diğer camilerden alınan gabari ve özellikler kullanılmıştır. Geleneksel yapım tekniklerinin yanı sıra çağdaş malzeme ve yapım tekniğinin kullanıldığı proje hazırlanmış oldu. Ancak Koruma Bölge Kurulu bu projeyi yeterli belge olmadığından kabul etmedi ve eski caminin kalıntıları korunarak yeni cami yapılmasına karar verdi (Bilgili, 2015).

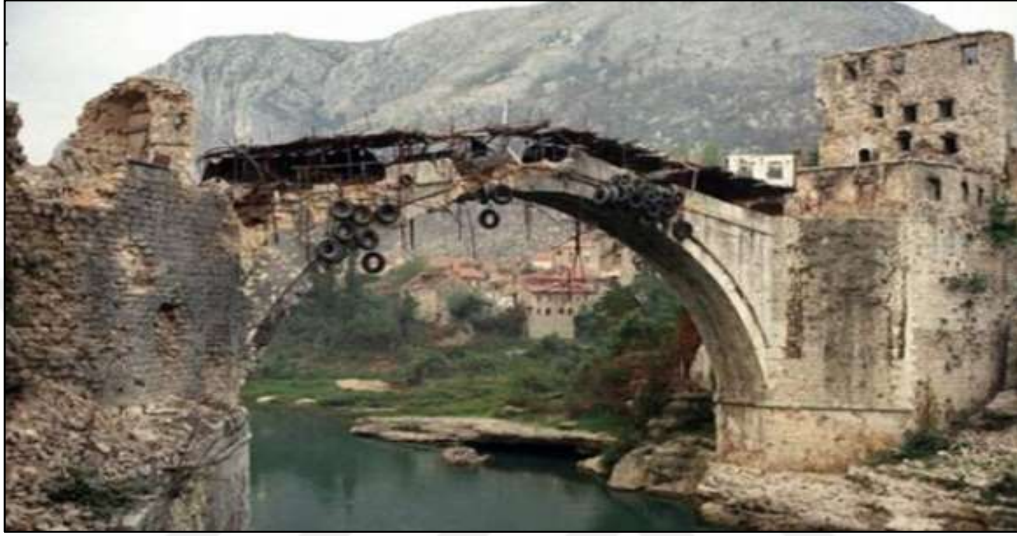
Şekil 14. Mostar Köprüsü'nün savaş sonrası durumu, 1993 (URL-9, 2019).

Yeterli ve güvenli dokümanlara ulaşıncaya tarihi yapının rekonstrüksiyonu da çok başarılı olmaktadır. Bu duruma örnek olarak 16. yüzyılda Mimar Hayrettin tarafından yapılan ancak 1993'te iç savaşta yıkılan Mostar Köprüsü'nün yeniden yapımı gösterilebilir (Şekil 14). Eski fotoğraflar ve rölövelerden yararlanılarak yapılmış hatta bulunduğu nehirden köprünün parçaları alınarak incelenmiş özgün geleneksel yapım tekniğiyle birebir

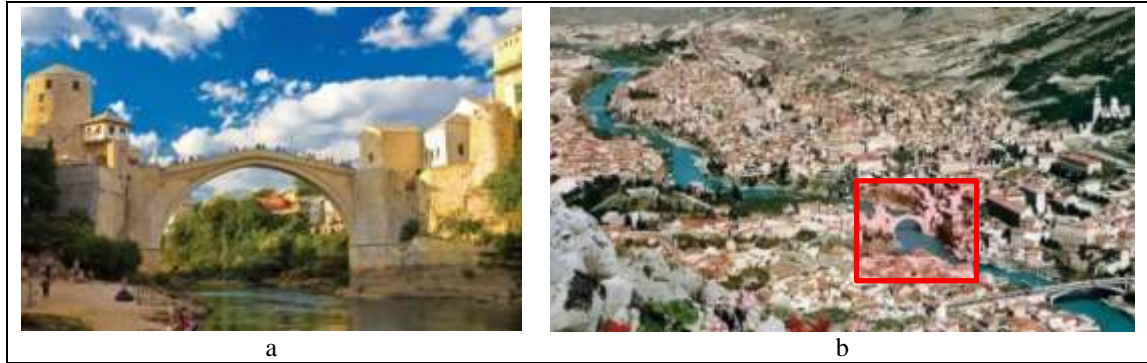
Şekil 15. a) Mostar Köprüsü'nün rekonstrüksiyon sonrası durumu, b) Mostar Köprüsü kent içindeki yeri, Bosna-Hersek, 2015 (URL-10, 2019).

aynısı inşa edilmiştir (Şekil 15). Kent için önemli bir sembolik değeri olan ve kentin silüetine katkı yapan bu köprü olumlu bir çalışma olmuştur (Ahunbay, 2017). Yapının rekonstrüksiyonunu Türk Hükümeti, Dünya Bankası ve UNESCO üstlenmiştir. 2004 yılında hizmete açılmıştır (Karahana, 2010).

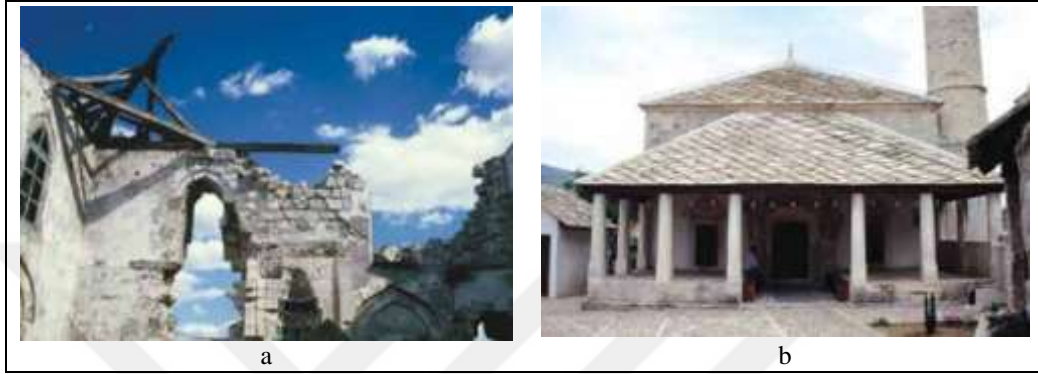
Şekil 16. a) Mostar, Sevir Hacı Hasan Camii'nin savaş sonrası durumu 1997, b) Rekonstrüksiyonu, Mostar, Bosna-Hersek (Ahunbay, 2017).

Mostar'da bir başka örnekte güneyde yer alan Donja Mahala'da bulunan Sevri Hacı Hasan Camii verilebilir. Duvarlarına, minaresine ve ahşap çatısına atılan bombalarla yıkılan XVII. Yüzyıl camii'nin restorasyonu için alanda kapsamlı araştırma, belgeleme çalışmaları yapılmıştır (Şekil 16). Önce minarenin gövdesinde taşlarla ilgili çalışmalar yapılmış ve vaziyet planı üzerine işlenmiştir. Camii'nin ahşap çatısının düz mü yoksa

kubbelimi olduğu taş kalıntılarının kaldırılmasıyla sistemik olarak yapılan kazılar sonucu ulaşılmıştır. Çatıya ait kirişler ve kubbe kaplamalarına ulaşılmıştır. Fotoğraf ve rölöve ile belgelenen camii kalıntısının tipolojik yapısı incelenerek, hem Bosna'daki XVII. Yüzyıl Osmanlı mimarisi hakkında yeni bilgiler edinilmiş, hem de restorasyon projesinin güvenilir verilerle ilerlemesi öngörülmüştür (Ahunbay, 2017).

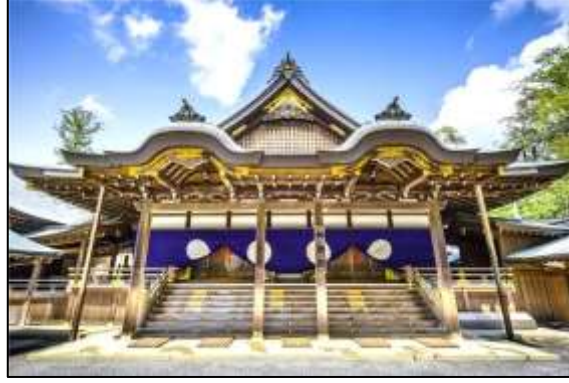
Şekil 17. İse Tapınağı, Japonya, 2018 (URL-11, 2019).

Yapının aynısı inşa etme uygulamaları bahsedildiği gibi kent belleği ya da tarih için anlam ifade etmese bile geleneksel yapı tekniğini geleceğe taşımak için gerekli olabilir. Buna en iyi örnek Japonya'da her yirmi yılda tekrar yapılan İse Tapınağı verilebilir (Şekil 17). Japonya için önemli bir eski teknoloji olan ahşap malzeme öğelerle yapılan yapı tekrar yapılmaktadır. Nemli iklime dayanamayan selvi ağaçlarından yapılan tapınak özgün mimarisiyle yinelenmektedir (Ahunbay, 2011). Periyodik olarak yapılan rekonstrüksiyon kentte birtakım eleştirilere de maruz kalmaktadır. Öncelikle düzenli olarak yapılan tapınağın malzeme açısından gereksiz olduğu savunulmuştur. Bunun yerine orada kullanılacak malzemeyle yeni tapınakların yapılabileceği ve diğer tapınaklara bakım yapılabileceği belirtilmektedir (Jokilehto, 2013).

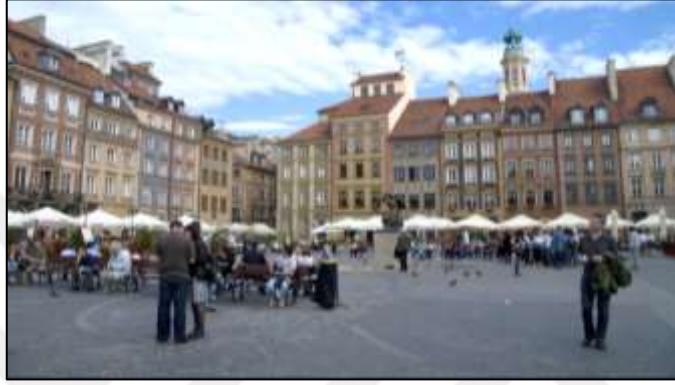
Şekil 18. II. Dünya savaşı sonrasında ayağa kaldırılan kent, Varşova, Polonya (URL-12, 2019).

Varşova'nın yerle bir olmuş tarihî merkezinin, güvenilir rölöve, belge ve resimlere dayanılarak rekonstrüksiyonuna başlanmış ve şekil 18'de gösterildiği gibi Varşova eski tarihi çekirdeğiyle başkent unvanı almıştır (Mazlum, 2014). Polonya, savaş hasarlarını ortadan kaldırmak için disiplinli şekilde çalışmış ve yıkılmış yapılardan geriye kalan özgün parçaları yeniden yapımda kullanmışlardır. Aynı zamanda yıkılan tarihi eserleri yeniden yaparken savaş öncesi rölöveleri kullanmışlardır (Ahunbay, 2019).

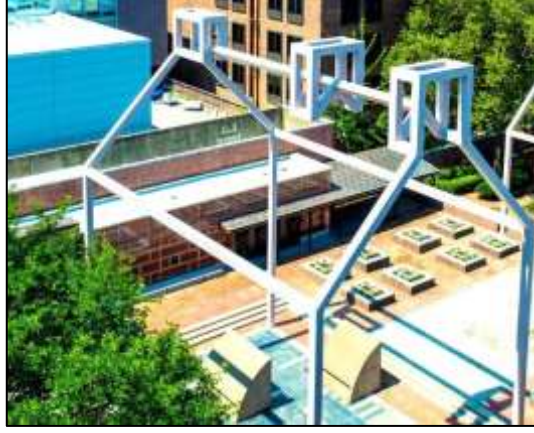
Şekil 19. Benjamin Franklin Müzesi, Philadelphia, 1976 (URL-13, 2019).

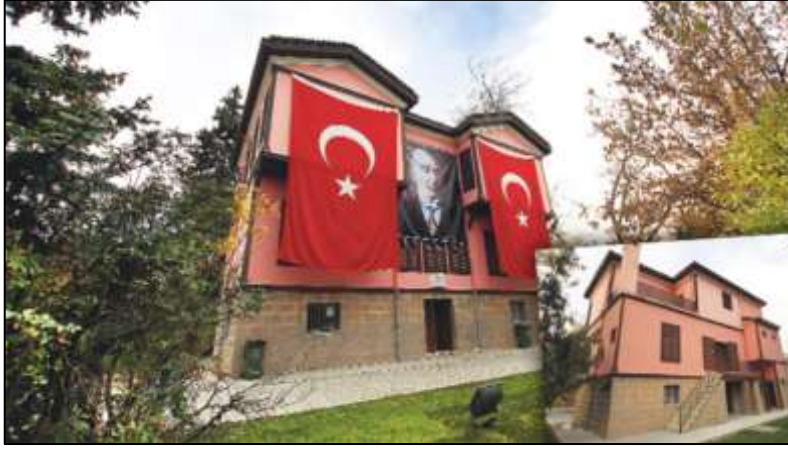
Şekil 20. Atatürk'ün doğduğu ev, Çankaya, Ankara, 2014 (URL-14, 2019).

Yapının bulunduğu parselde yapılmayıp başka bir yere yapılan çalışmalarda vardır. Önemli bir kişi veya olaya tanıklık eden yapılar değerli birer uygulamalar olabilirler. Örneğin Atatürk'ün 100. doğum yılı kutlaması nedeniyle doğduğu evin kopyası Ankara'da inşa edilmiştir (Şekil 20). Ulus olarak çok değerli olan yapının ulaşabilen yerde yapılması önemli olmuştur (Ahunbay, 2011). Benzer şekilde İtalya'nın Udine kentinde Mimar Raimondo D'Aronco anmak için yapmış olduğu müzik pavyonunun birebir ölçülerde başka bir alana tekrar yapılmıştır. Bu şekilde kentte eğitici ve anma amacıyla oluşturulan çalışmalar maket çalışması olarak değerlendirilmektedir (Ahunbay, 2019).

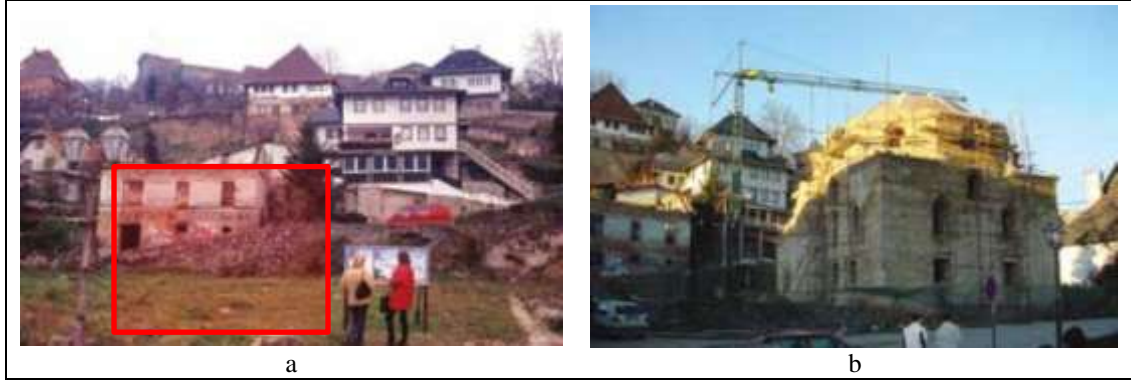
Şekil 21. a) Esmâ Sultan Camii'nin yıkımından sonra Jajce kentinin merkezinde oluşan boşluk, b) Uygulama anı, Jajce, Bona-Hersek (Ahunbay, 2017).

Ahunbay'a (2017) göre rekonstrüksiyonun başarısı özgün malzemenin kullanımı ve özenle yapılmış işçilikten geçmektedir. Aksi takdirde sorunlar meydana gelmektedir. Bu sorunlar çerçevesinde yanlış bir rekonstrüksiyon uygulaması olarak Bosna'nın Jajce kentindeki Esmâ Sultan Camii'nin yapıımı söylenebilir. Savaşta yıkılan yapıımın kentte boşluk oluşturması sebebiyle tekrar hayata dönüştürülmesine karar verilmiştir (Şekil 21). Yeterli bilgilere ulaşılmaması nedeniyle yapıda hatalar meydana gelmiştir. Yapı 18. yüzyıl Osmanlı dönemine ait ve tek kadın ismi taşıyan camii özelliği olan Bosna Hersek'te bulunan en iyi Osmanlı mimari yapııdır. Sadece Osmanlı anıtları üzerine çalışan mimar tarafından ve rekonstrüksiyon uygulamaları konusunda yeterli deneyimi bulunmayan ekip ile yapılan yapı şekil 22'de gösterildiği gibi kütle olarak başarısız olarak kalmıştır (Ahunbay, 2017).

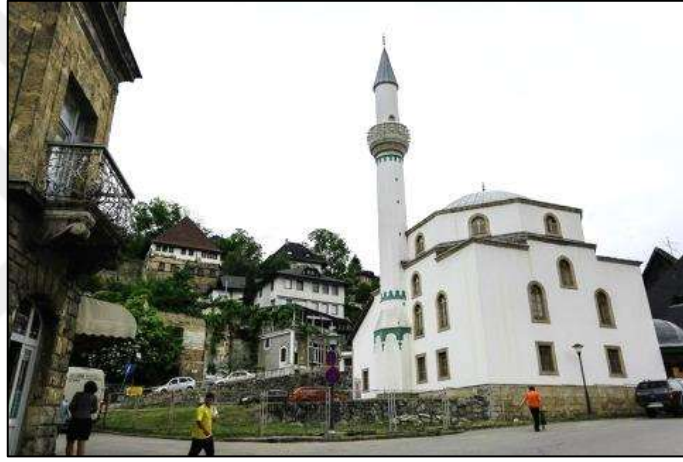
Şekil 22. Esmâ Sultan Camii'nin rekonstrüksiyon uygulaması, Bosna-Hersek 2016 (URL-15, 2019).

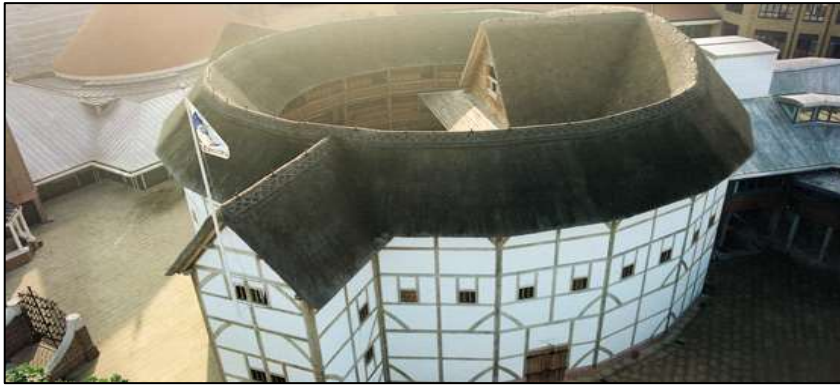
Şekil 24. Shakespeare Globe Tiyatrosu’nun yeni hali, Londra (URL-17, 2019).

Kopya çalışmalarına ilişkin olarak Shakespeare Globe Tiyatrosu 1644 yılında tamamen yıkılmış ve dünyanın birçok yerinde 86 uygulaması yapılmıştır (Şekil 23). Yazılı ve görsel verileri bulunmayan yapının en başarılı rekonstrüksiyonu 1997 yılında Londra’da yapılmıştır. Yapı mevcut yerinden 200 metre öteye inşa edilmiştir (Şekil 24). Yapının mimari özellikleri bir yana bırakılarak mekanda sergilenen tarihi oyunlarıyla daha çok ilgi görmektedir (Karahana, 2010). Yapının bulunduğu parselden farklı bir yere ve farklı tekniklerle inşa edilmesi onu kopya proje olmaya itti. Tarihi açıdan yanıltıcı sonuçlar verebilen birebir maket çalışması olarak kabul edilebilir.

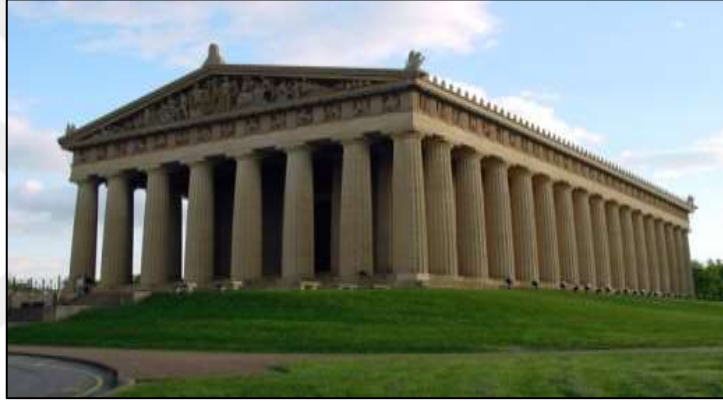
Şekil 25. Parthenon'un Amerika Nashville-Tennessee'deki versiyonu (URL- 18, 2019).

Kopya ya da replika uygulamalarına bir örnekte Parthenon'un Amerika Nashville-Tennessee'de birebir ölçüleriyle tekrar inşa edilmesi gösterilebilir. Tabi bu uygulama 1897 yılında fuar için yapılmış ancak kaldırılmayı halen varlığını sürdürmektedir. Tamamen turizm amaçlı olup tarihsel bir öneme sahip değildir (Şekil 25). Tarihin aldatmacası olarak görülen replika projeleri kültürel miras için tehlikeli ve zararlıdır. Bu tür kopya projelerinin koruma konusu altında yeri yoktur (Karahana, 2010). Çünkü tarihi çevreler eğitici ve öğretici değer taşımaktadırlar. Bu alanlar da koruma amacıyla yapılan rekonstrüksiyonların da özgünlüğe uyması gerekmektedir. Ticari veya siyasi sebeplerden dolayı yapılan kopya uygulamalarından kaçınılmalıdır (Ahunbay, 2017).

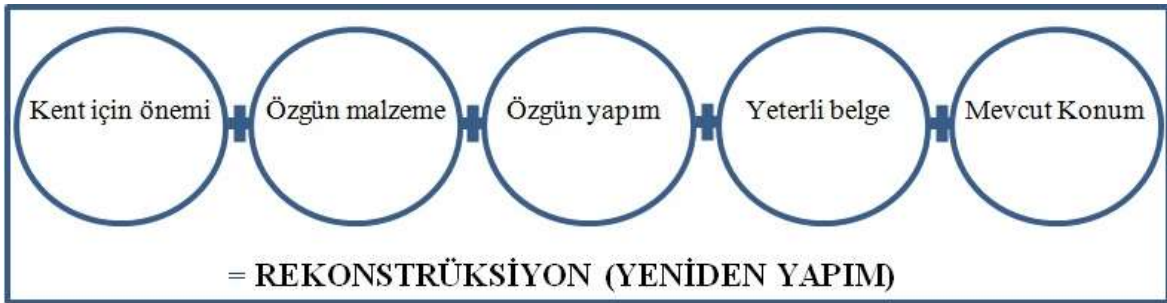
Şekil 29. Rekonstrüksiyon için önemli kriterler

Yönetmeliklerde ve literatürde yer alan rekonstrüksiyon tanımlarından yola çıkarak rekonstrüksiyon kriterleri belirlenerek yapıları değerlendirmek için tablo oluşturulmuştur (Şekil 29). Tablo, oluşturulurken özellikle 05.11.1999 yılında yürürlüğe giren Koruma Yüksek Kurulu'nun 660 sayılı İlke Kararı'nda yer alan ölçütler kullanılmıştır. Ardından Trabzon'da yapılan rekonstrüksiyon çalışmalarının doğruluğu hakkında değerlendirmeler ve tespitler yapılmıştır.

Rekonstrüksiyon çalışmaları için en önemli kriterlerin yer aldığı değerlendirme tablosu yeniden yapılan yapılar için kullanılmıştır. Tabloda yer alan ölçütler yapılan rekonstrüksiyonlarda yer alıp almadığına göre değerlendirilecektir. Tablodaki ölçütler aşağıdaki gibidir:

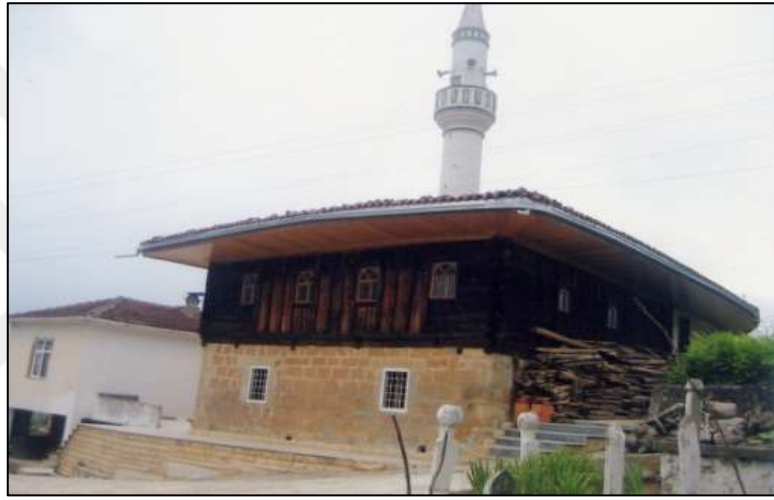
Şekil 30. Taşören Camii yangın geçirmeden önceki hali (VBM, 2020).

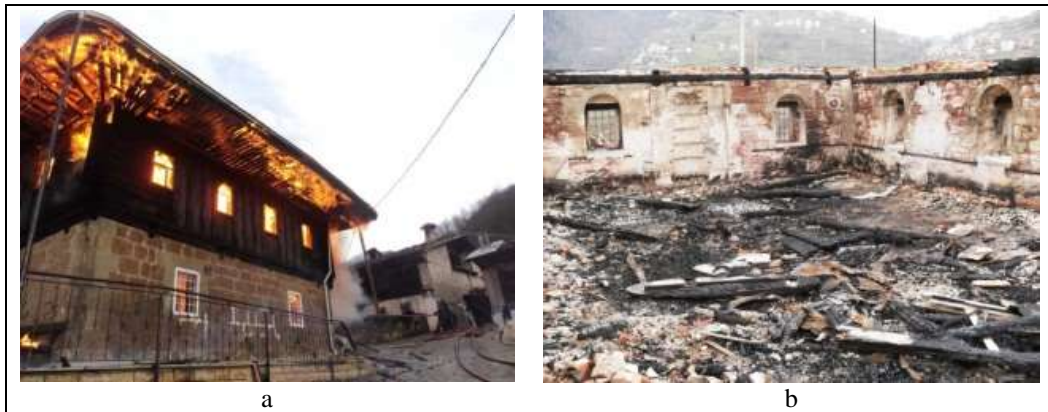
Şekil 31. a) Taşören Camii yangın anı, b) Yangın sonrası yıkık durumu (VBM, 2020).

kullanılmaz hale gelen camii eski fotoğraflar, mevcut dokümanlar ve yapıya ait izlerden yola çıkarak Trabzon Vakıflar Bölge Müdürlüğü tarafından rekonstrüksiyonu yapılmıştır (Şekil 31). Bölgedeki konumu ve geleneksel özellikleriyle özellikle çevrede halk için önemli bir tarihi eser olduğu için yeniden yapımına gerek duyulmuştur (URL-20, 2020).

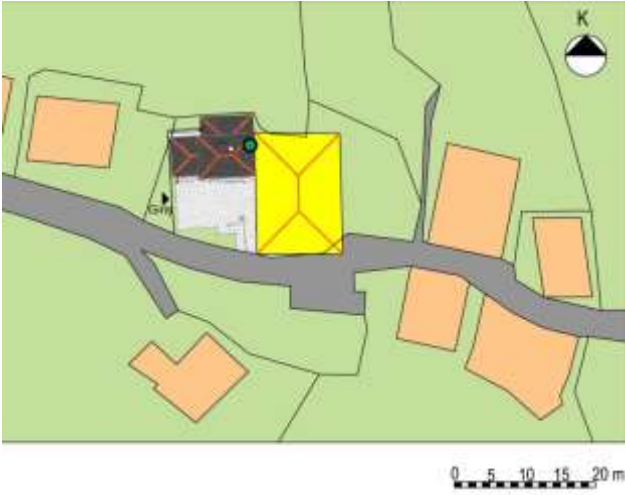
Tablo 2. Trabzon Çaykara Taşören Cami yapı kimlik bilgileri

<b>Yapım Yılı</b>	1841- 44
	<b>Konumu</b>	Çaykara
	<b>Pafta/Ada/ Parsel</b>	-/139/39
	<b>Yaptıran</b>	-
	<b>Yıkım Yılı</b>	2011
	<b>Yıkım Nedeni</b>	Yangın
	<b>Yeniden Yapım Yılı</b>	2016
	<b>İşlevi</b>	Cami
	<b>Yapı Malzemesi</b>	Taş ve ahşap
	<b>Yapım Sistemi</b>	Yığma
Vaziyet Planı		
	<b>Kat sayısı</b>	2

Trabzon Vakıflar Bölge Müdürlüğü'nden alınan bilgiler, yangın öncesi ve yangın sonrası fotoğraflar ile restitüsyon ve rekonstrüksiyon projeleri ile yapının durumu analizlerle incelenmiştir. Yapının envanter bilgileri, vaziyet planı ve mimari özelliği Tablo 2'de verilmiştir.

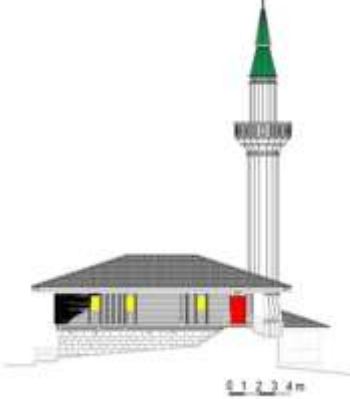
Doğu Cephesi	Doğu Cephesi
	<p><b>AÇIKLAMA:</b> Kütleli form olarak ilk haline özgün şekilde cepheler oluşturulmuştur. Restitüsyon projesine göre yapının yüksekliği 6,95 m'dir. Bu gabari rekonstrüksiyon projesinde 7,10 m olarak oluşturulmuştur. Yükseklik olarak orjinaline uyum göstermektedir. Doğu cephesinde pencereler tamamen aynı iken sadece 1. katta giriş için 100 cm eninde 190 cm boyunda kapı açılmıştır. Minare rekonstrüksiyon olarak değilde restorasyon olarak ele alındığı için yükseklik yaklaşık 8 m fark oluşmuştur.</p>

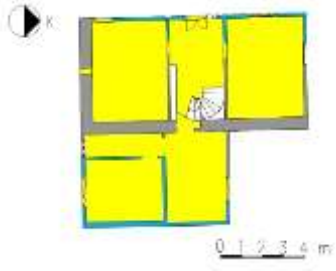
Zemin Kat Planı	Zemin Kat Planı
	<p><b>AÇIKLAMA:</b> Yapının ilk haline rölöve projesinden ulaşılmıştır. Yıkık ve eksik olan yapının rölövesi de yapı hakkındaki bazı kısımları eksik vermektedir. Yapı yine bulunduğu parselde aynı kütsel özelliklerde ve gabaride inşa edilmiştir. 11, 81 m eninde 7,49 m boyunda dikdörtgen cumbalı geleneksel yapıya sahip konut yine aynı ölçülerde aynı parselde oturmaktadır. Zemin katta yapının batı cephesinde giriş yanına ve son kısma mevcut pencere ölçülerinde pencereler eklenmiştir. Aşhena bölümünün planı büyütülmüş ve ek mekanlar eklenmiştir. Merdiven kovası çok yıkık olduğu için tam bilinmese de merdivenin yeri ilk haline uygundur.</p>

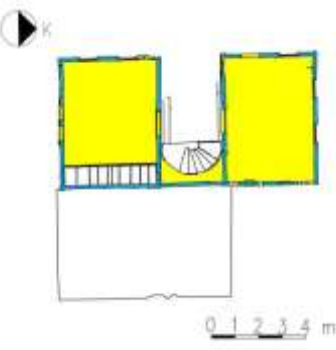
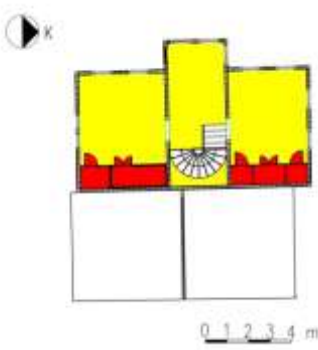
1.Kat Planı	1.Kat Planı	
<p><b>AÇIKLAMA:</b> Yapının 1. katında ise cumba kısmı geleneksel karadeniz evlerindeki dokuya uyum sağlamaktadır. Cumba kısmı yıkık olduğu için rölövesi yoktur. Ölçü oran olarak konuta uyum sağlamıştır. Üst katı arka bölümlerine ıslak hacim ve depo bölümleri de eklenerek mekansal anlamda bölünmeler oluşturulmuştur.</p>		
Lejant

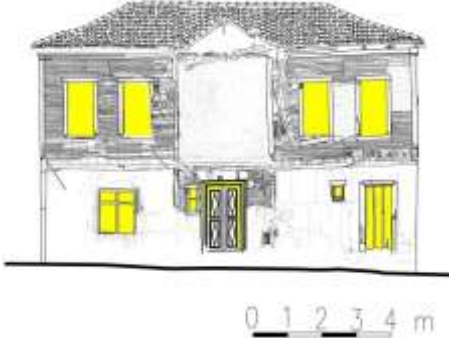
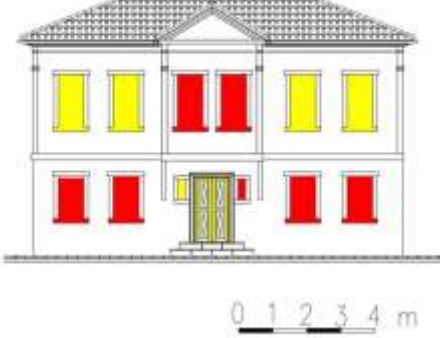
Batı Cephesi	Batı Cephesi
	<p><b>AÇIKLAMA:</b> Yapının batı cephesinde cumba kısmı yıkık durumdaydı. Cumba kısmı ölçülere uygun olarak tekrar yapılmıştır. Alt tarafta pencere düzeninde birtakım değişiklikler yapılmıştır. Pencereler üst kat ile simetrik düzen oluşturacak şekilde 75 cm eninde 154 cm boyunda giyotin olarak oluşturulmuştur. Malzeme olarak ahşap kullanılmıştır. Binanın yüksekliği 7, 70 m olarak ilk haline uygun şekilde alınmıştır. Yapının diğer cepheleri aslına sadık kalınarak oluşturulsa da bazı değişiklikler mevcuttur. Özellikle aşena bölümü yani ek kısım büyütülmüş mekanlar eklenerek cepheleri açılmıştır. Yine bu bölümde düz olan çatı yeniden yapılırken kırma çatı oluşturulmuştur.</p>	
Lejant

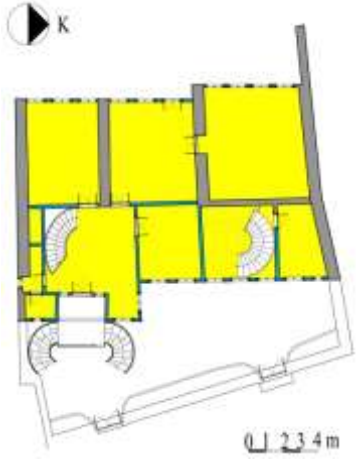
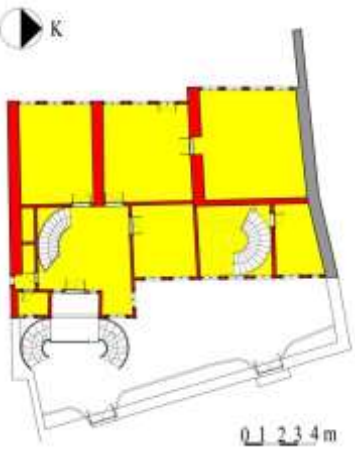
Zemin Kat Planı	Zemin Kat Planı
	<p><b>AÇIKLAMA:</b> Yapının taşıyıcı sistemi tamamen değişmiştir. Yapı malzemesinde ve işlevde de farklar oluşmuştur. Yapının orijinali bodrum kat taş duvar, üst katların yan cepheleri taş duvar ve diğer duvarlar bağdadi teknikle yapılmıştır. Yeni projede sadece bodrum kat vekuzey beden duvarı taş olarak yapılmıştır. Diğer taşıyıcı ve bölücüler çelik konstrüksiyonla inşa edilmiştir. İşlev olarak odalar ve holden oluşan zemin katta yeni planda misafir odaları ve ortak alanlar eklenmiştir. Taşıyıcı sistem çeliğe dönünce mekanların metrekaresi büyümüştür. Yapının yıkılmadan önce alınan rölövelerle oluşturulan restitüsyon projesine göre yapı aynı taban alanında yeniden inşa edilmiştir. Pencere ve döşemeler ahşap olarak ilk haline uygundur. Bodrum ve 1. katta da benzer durumlar yaşanmıştır. Mekansal olarak odaların işlevleri değişmiştir. Yapının çevre düzenlemesi ve bahçe duvarında yeniden inşa edilerek ilk haline uygundur. Yapıdaki iç merdivenler ahşap malzemedeki yapıya yerleştirilmiştir. Misafir konuk evi olarak tasarlanan yapıda tuvalet ve banyo düzenlemeleri birçok kişinin kullanımına uygun şekilde yerleştirildi. Yapının arka tarafında bahçe düzenlemesinde karo mozaik taşlarıyla beraber yeniden yapılmıştır. Yapının 1. Katında plan özellikleri açısından değişiklik bulunmaktadır.</p>

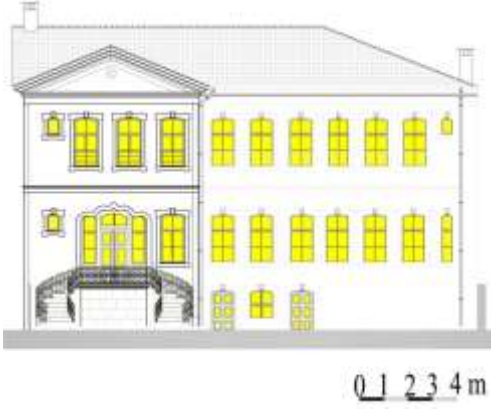
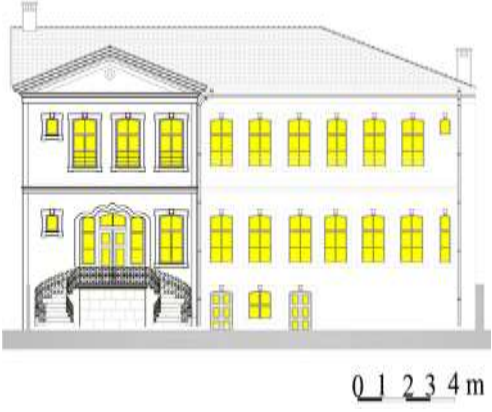
Doğu Cephesi	Doğu Cephesi
	<p><b>AÇIKLAMA:</b> Planlardaki kapı ve pencere değişmediği için görünüşler restitüsyona uygun olmuştur. Bütün cephelerde doluluk boşluk oranı orijinal hali gibidir. Malzeme ve yapım sistemi açısından büyük farklar olmuştur. Duvarlar taş bağdadi yapım sistemi üzerine horasan harcı kullanılmıştı. Kuzey beden duvarı taş duvar olarak aslı gibidir. Yapımın yüksekliği 9. 88 m olarak özgün gabaride yapılmıştır. Cepheeler genel görünümüyle özgünlüğünü korurken malzeme açısından aykırılıklar doğmuştur. Yeniden yapımda çelik konstrüksiyon ve panel sistemler tercih edilmiştir. Çatının yapım sistemi marsilya kiremit olarak uygulanmıştır.</p>	
Lejant

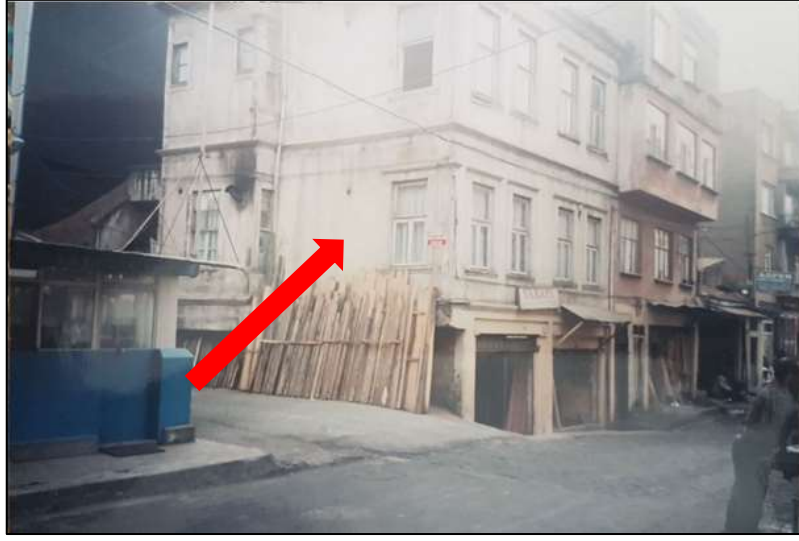
Şekil 46. Rahmiye Öksüz Evi'nin ilk hali (Bozal, 2020).

Yapı Trabzon İli, Ortahisar İlçesi, Pazarkapı Mahallesi, Sotha Kapısı Sokak, 30 pafta, 107 ada, 5 parselde yer alan tescilli bir yapıdır. Mimari özellikleri ve sliüeti gereği kent belleğinde yer edinen yapının ilk yapım tarihi 19. yüzyıla tarihlenmektedir (Şekil 46). Tarihi yapılarıyla öne çıkan Pazarkapı Mahallesinde yer alan yapının çevresinde önemli mimari eserler bulunmaktadır. Güneyinde Molla Siyah Camii ve güneybatı kısmında Hoca Halil Camii bulunmaktadır (Özen vd., 2010).

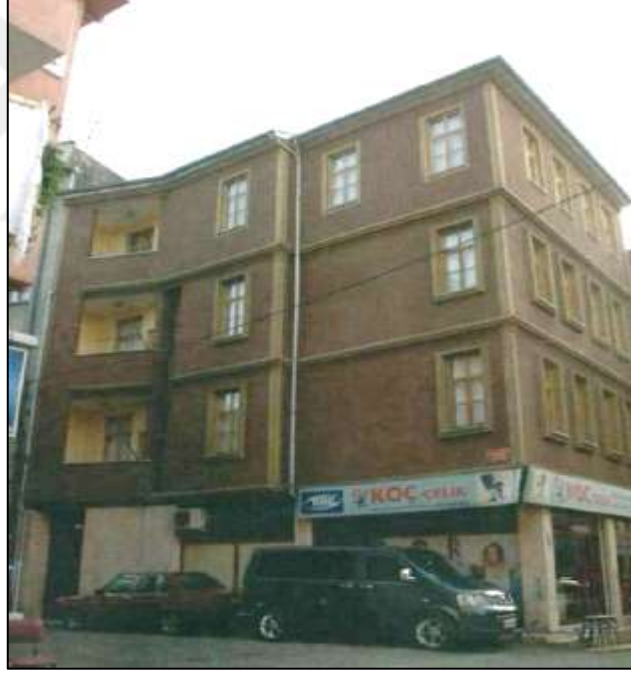
Şekil 48. 1990'lı yıllarda tescilli binanın yerine yapılan yeni yapı (Bozal, 2020).

Yapı 1990'lı yıllarda yıkılıp yerine 4 katlı betonarme yapı inşa edilmiştir (Şekil 48). Trabzon Ortahisar Belediyesi tarafından orijinal haliyle fakat farklı bir konumda yapılması için rekonstrüksiyon projesi yaptırılmıştır. Yapının proje aşamasında olup henüz inşa edilmemiştir. Yapı bulunduğu konumda değil başka bir konuma yaptırılacaktır. Yapının değerlendirmesini restitüsyon ve rekonstrüksiyon projeleri üzerinden yapılacaktır. Yapının kimlik bilgileri ve vaziyet planı elde edinilen bilgilere göre tabloyla sunulmuştur (Tablo 16). Yapının rekonstrüksiyonuna başlanmadığı için yeni görselleri mevcut değildir. Plan açısından restitüsyon ve yeni oluşturulan rekonstrüksiyon projesi incelenmiş ve farklar değerlendirilmiştir (Tablo 17). Aynı şekilde görünüşler açısından yapıda yeni yapılması planlanan farklar gösterilmiştir (Tablo 18). Böylece rekonstrüksiyon ölçütlerine göre yeni projenin başarılı olup olmadığı incelenerek açıklanmıştır (Tablo 19).

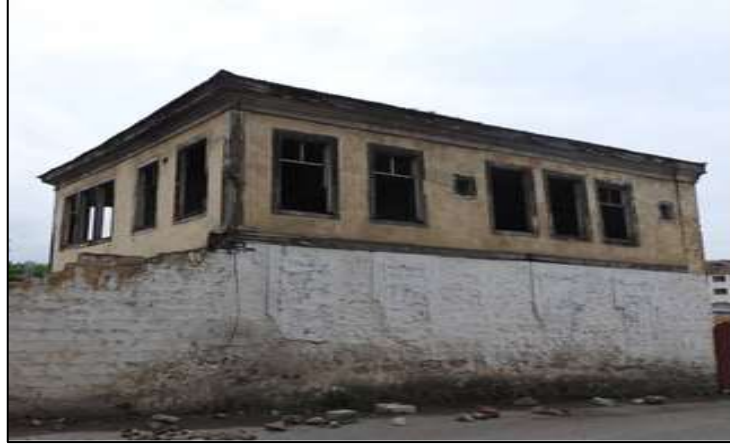
Şekil 49. Ortahisar Hamit Topaloğlu Evi'nin kuzey cephesi (Bozal, 2020).

Trabzon İli, Ortahisar İlçesi, Pazarkapı Mahallesi, Çulha Sokak, 29 pafta, 98 ada, 7 parselde yer alan tescilli bir yapıydı (Şekil 49). Pazarkapı Mahallesi'ndeki birçok tarihi yapıyla komşu durumundaydı. Yapım tarihi kesin bilinmemekle beraber mimari yapısı ve üslubuyla 20. yüzyıla tarihlenmektedir. Yapının ismi eski sahibinin adıyla anılmaktadır. Kuzeybatısında Hoca Halil Cami, batısında Molla Siyah Cami, kuzey doğusunda Tophane Hamamı ve kuzeyinde Sekiz Direkli Hamam bulunmaktadır (Bozal, 2020).

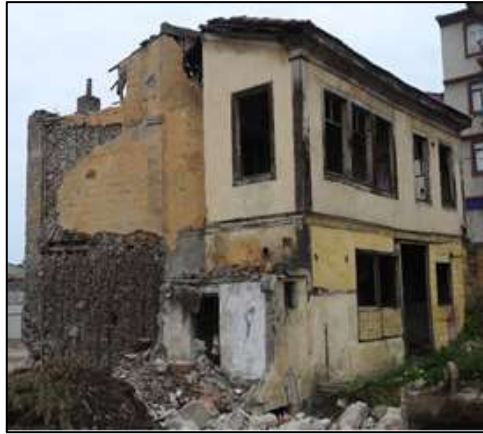
Şekil 50. Güney cephesi (Bozal, 2020).

Yapı kentsel dönüşüm kapsamında birçok diğer yapılar gibi Pazarkapı Mahallesi'nde bakımsız ve boş kaldı. Bodrum katıyla beraber toplamda 3 kattan oluşmaktaydı (Şekil 50). Dikdörtgen forma yakın yamuk ve iç sofalı plana sahipti. Zemin katında güney cephesi hariç moloz yığma teknik kullanılmışken birinci katında batı cephesi hariç tüm duvarlar bağdadi yapım tekniğiyle yapılmıştı. Yapının bütün pencereleri dikdörtgen formda ve ahşap malzemedeydi. Batı cephesinde ise pencere boşluğu bulunmayıp moloz taş tekniğiyle tamamen kaplıydı. Yapının çatısı kırma ve örtüsü marsilya kiremitten oluşmaktaydı. Bodrum kattan ahşap merdivenle zemin kata çıkılmaktaydı. (Şekil 51). Bu katta sofaya açılan 3 odası mevcuttu. Birinci kata ise tahrip olmuş ahşap merdiven gidilmektedir. Bu katta küçük hol ve 4 oda bulunmaktaydı (Bozal, 2020).

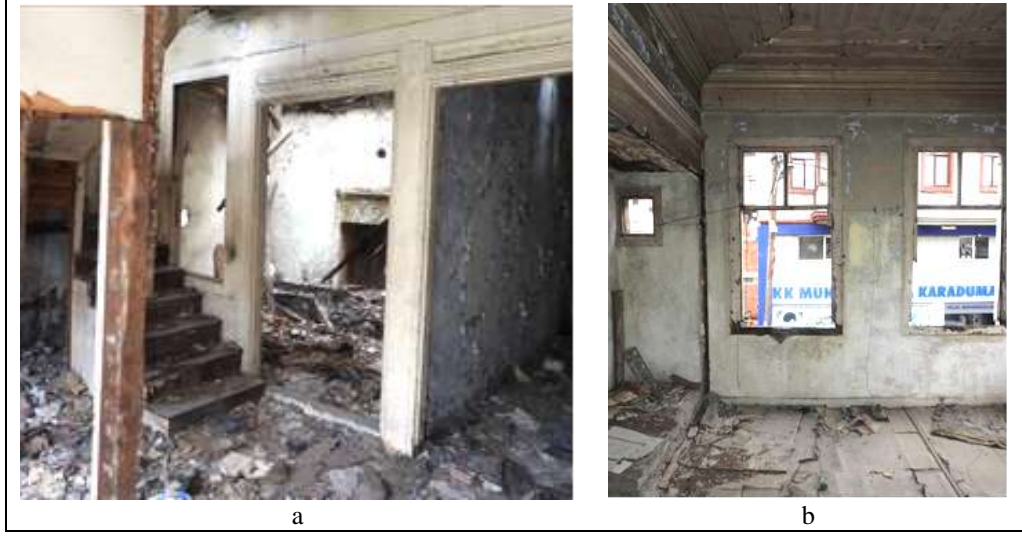
Şekil 51. a) Hamit Topaloğlu Evi'nin zemin katı, b) Birinci kattaki oda (Bozal, 2020).

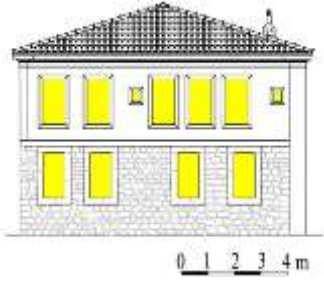
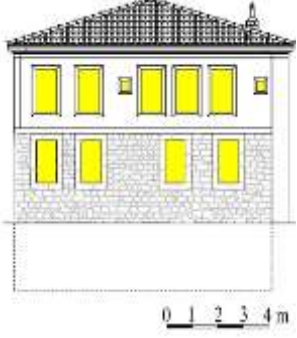
Tablo 22. Hamit Topalođlu görünüřler aısından karřılařtırılması

Kuzey Cephesi	Kuzey Cephesi
	<b>AIKLAMA:</b> Yapının kuzey cephesinde ve diđer cepheleri aslına uygun olarak hazırlanmıřtır. Yapıda kesit ve iřlev aısından deđiřiklikler yapılmıřtır. Bulunduđu konumdan bařka bir yere tekrar yapılması planlanmaktadır. Kat yüksekliđi 8, 80 m olarak orijinal gabaride tutulmuřtur. Cephedeki pencere düzeni rekonstrüksiyonda aynen tekrarlanmıřtır.	
Lejant

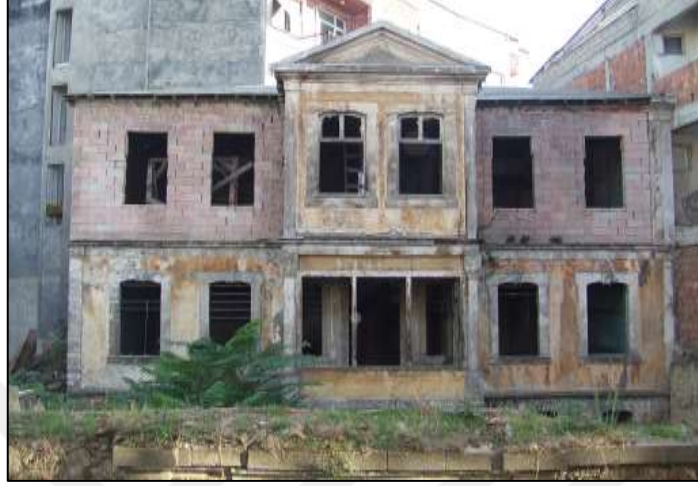
Şekil 52. Selmin Köroğlu Yaylacı Evi genel görünüm (Ataman, 2020).

Trabzon ili Gazipaşa Mahallesi'nde 43 pafta 244 ada 6 parselde avlu içinde bulunmaktadır (Şekil 52). Yığma moloz taş duvardan avluya girilmektedir. Geleneksel mimari ile yapılan evin yapım tekniği bağdadi tekniktir. Taş duvarların sınırladığı ve bahçe bölümleri olan geniş bir avluya sahiptir (Şekil 53). Avlunun döşemesinde orijinal taş kaplamalar vardır. Yapının üst katı briketlerle örülmüş ve yanlış şekilde onarımlar yapılmıştır. Aynı zamanda merdiveni de yıkık durumdaydı. (Ataman, 2020). Yapının dış kısmında taş söveli ince yontudan yapılmış kapıdan içeriye girildiğinde aşhena bölümü bulunmaktadır. Zemin katında ve birinci katında odaları mevcuttur. Yapı Trabzon KVKBK'nın 17.02.2004 gün ve 4929 sayılı karar ile tescil edilmiştir. Kısmi

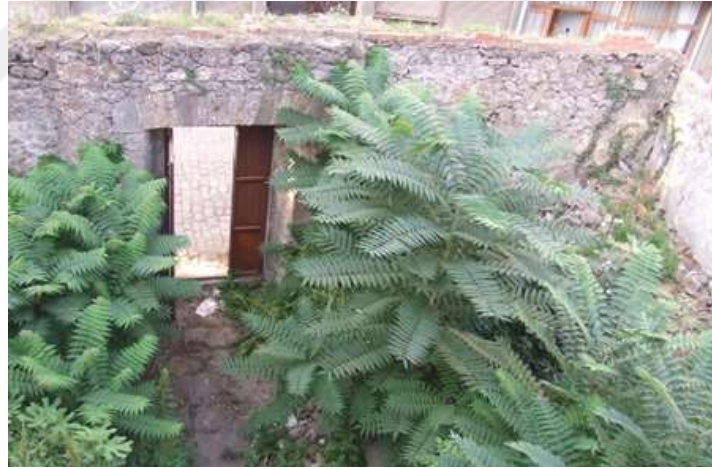
Şekil 53. Giriş kapısı ve avlu (Ataman, 2020).

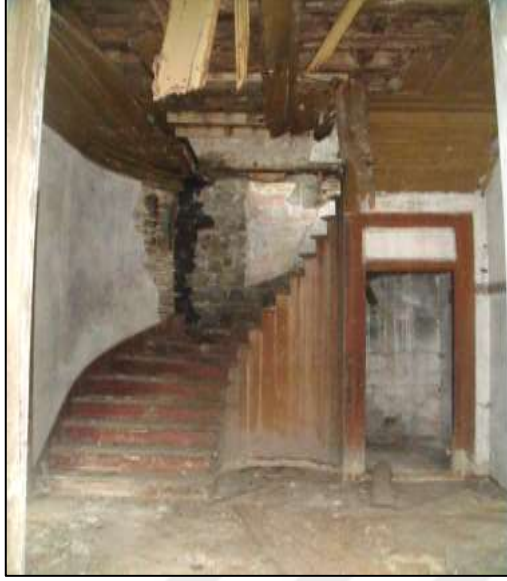
Şekil 54. Yıkık üst katı ve merdiveni (Ataman, 2020).

Rekonstrüksiyon çalışmaları sadece tamamen yıkılan yapılar için oluşturulmaz. Aynı zamanda yapı elemanları bakımından da ilk haline uygun şekilde inşa edilen kısmi çalışmalar da mevcuttur. Selmin Köroğlu Yaylacı Evi'de Trabzon içinde kısmi olarak yapılan rekonstrüksiyon uygulamalarından bir tanesidir. Yapının sonradan eklenen kısımları yıkılıp yapıya uygun olarak kısmi rekonstrüksiyon çalışmaları başlanmıştır. Cumba ve zemin kat duvarları ile taşıyıcı sistemi restorasyon uygulamalarına tabi olmuştur. Dış merdiven ve birinci katta tamamen rekonstrüksiyon yapılmıştır (Şekil 54).

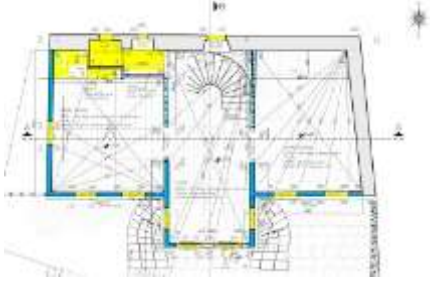
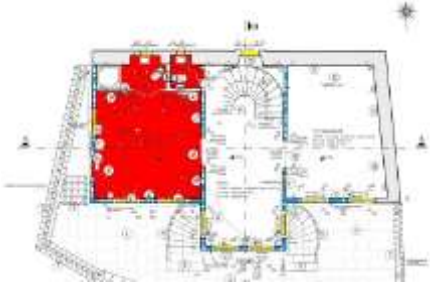
Tablo 25. Selmin Köroğlu Yaylacı Evi planlar açısından karşılaştırılması

1. Kat Planı	1. Kat Planı
	<p><b>AÇIKLAMA:</b> Yapının zemin katı zaten bulunmaktadır. Üst kat rekonstrüksiyon olarak yapılmıştır. Restorasyon uygulamasında döşemesi tabliye beton olarak bakımsız olan döşemelerin ahşap latalı döşeme olarak kaplanmıştır. Odaların büyüklükleri ve işlevleri ilk haline uygundur. Yapının birinci katında ise doğu cephesine bakan yatak odasında ıslak hacimler ebeveyn banyosu olarak tasarlanmıştır. Aynı zamanda bu cephede bir pencere daha eklenmiştir. Bunlar dışında yapının bölümleri rölövesine uygundur. Peyzaj planı kapsamında ise yıkık durumdaki aşhena bölüme yenilenmiştir. Çiçek bahçeleri ve giriş alanı ile avlu tamamen yenilenmiştir.</p>	
Lejant

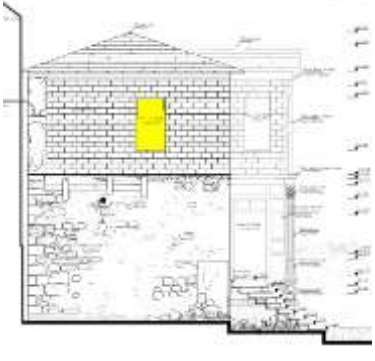
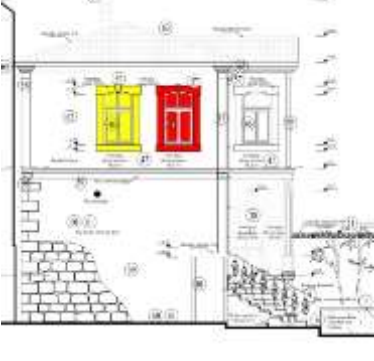
Tablo 26. Selmin Köroğlu Yaylacı Evi görünüşler açısından karşılaştırılması

Doğu Cephesi	Doğu Cephesi
	<p><b>AÇIKLAMA:</b> Rölöve ve rekonstrüksiyon çizimlerine göre yapının yüksekliği değişmemiştir. Kat yüksekliği yaklaşık 8,40 m olarak aynı gabaride kalmıştır. Yapının çatı ve dış duvarlarına yapılan rekonstrüksiyon ile restorasyonla bina yenilenmiştir. Cephelerdeki pencere düzeni ilk haline uygundur. Sadece doğu cephesine 96 cm eninde 175 cm boyunda pencere eklenmiştir.</p>	
Lejant

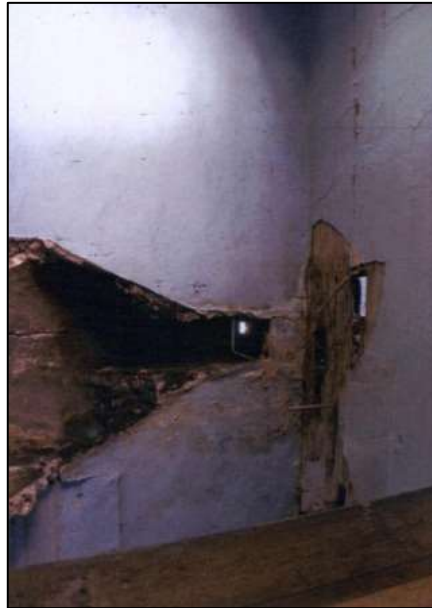
Şekil 56. Kodlama Eğitim Merkezi zarar görmüş duvarları (KVKBK, 2020).

Yapı çok bakımsız ve terk durumdaydı. Mekanlarda yıkılma, malzemelerde bozulmalar ve çöken yerler vardı. Pencere ile kapılar tamamen kullanım dışında ve kırık haldeydi. Duvar ve döşeme kaplamaları kullanılamayacak şekilde deformeler oluşmuştu (Şekil 56). İç mekan da pencere kolları ve sütun başlıkları orijinal detaylara sahipti. Yeniden yapılan projede bunların kullanılmaması detaylarda farklara neden olmuştur (Şekil 57). Yapı taşıyıcı sistem ve detaylardaki farklar ile beraber aynı konumunda yeniden inşa edilmiştir (Şekil 58).

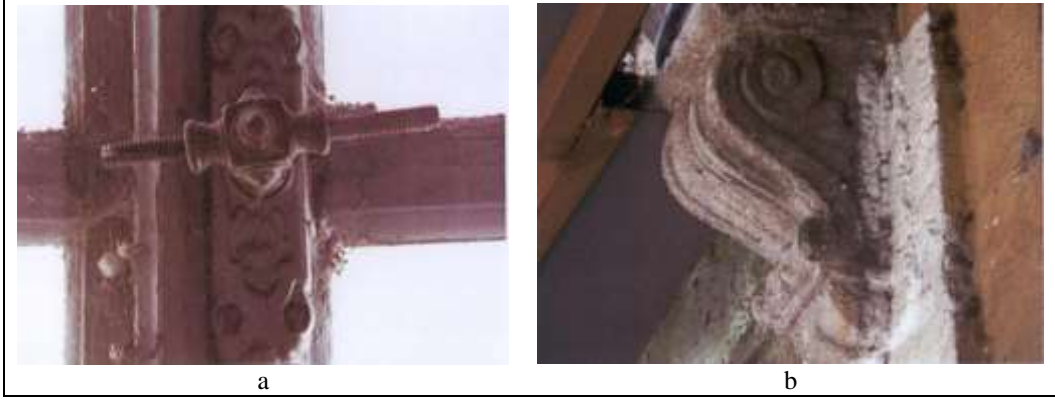
Şekil 57. a) Metal pencere kolu detayı, b) Tavandaki sütun başlığı detayı (KVKBK, 2020).

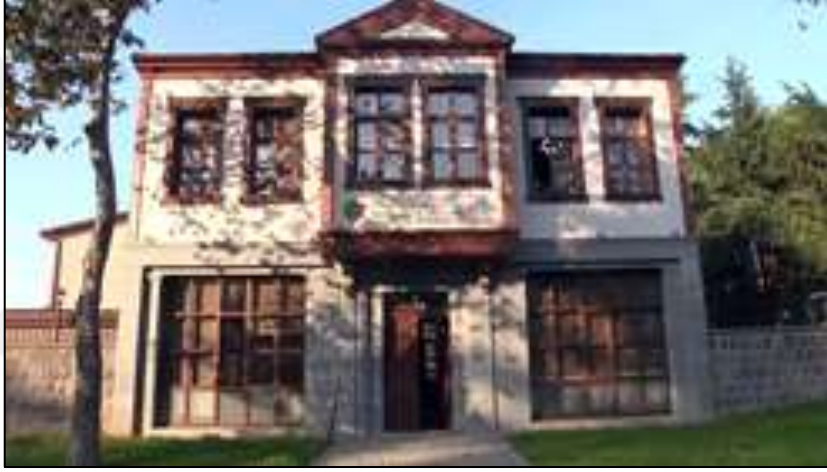
Şekil 58. Rekonstrüksiyon uygulaması sonrası yeni yapı

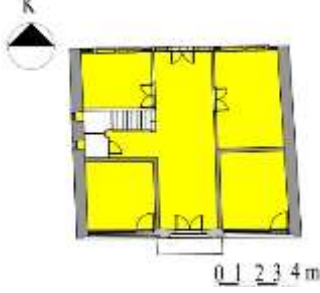
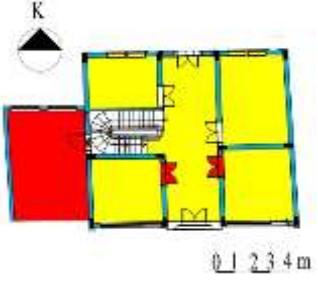
Tablo 29. Bilgisayar ve Kodlama Eğitim Merkezi planlar açısından karşılaştırılması

Zemin Kat Planı	Zemin Kat Planı
	<p><b>AÇIKLAMA:</b> Eğitim merkezine dödürülen yapının zemin katında işlevsel olarak farklar oluşmuştur. Zemin katta 2 dükkan, odalar ve sofadan oluşan yapı yeniden yapımda dükkanlar içeriye doğru alınmış kapıları kaldırılmış ve bekleme ile çalışma salonu yapılmıştır. Bunların dışında kütüphane ve bilgisayar laboratuvarları da yeni işlevler olarak odalara verilmiştir. Yapının ek kısmı olan aşhena bölümü yeniden yapılarak bilgisayar odası olmuştur. Yapının taşıyıcı sistemi ile yapım tekniği orijinalinden tamamen ayrıdır. Taş ve ahşap yığma ile bağdadi teknik ile yapılan yapı yeniden yapımda betonarme taşıyıcılar ile tuğla duvar bölücülerden oluşmaktadır.</p>

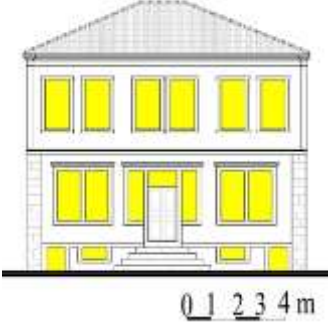
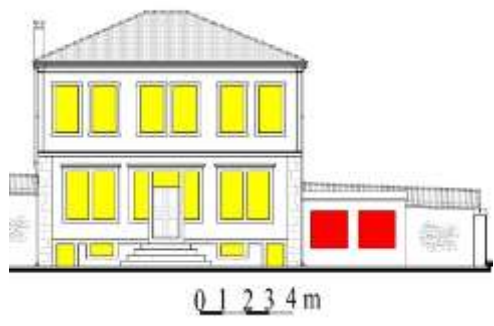
Tablo 30. Kodlama Eğitim Merkezi görünüşler açısından karşılaştırılması

Kuzey Cephesi	Kuzey Cephesi
	<p><b>AÇIKLAMA:</b> Yapının cepheleri restitüsyonuna uygun olarak planlanmıştır. Sadece kuzey cephesinde yeni birim eklenmiştir. Bu da cephede farklılığa neden olmuştur. Diğer cepheleri aslına uygun iken kullanılan malzemeler ve yapım tekniği ilk halini yansıtmamaktadır. Bina yüksekliği 9, 88 m olan yapının rekonstrüksiyonunda da aynı yükseklik korunmuştur. Çatı kaplaması marsilya kiremit olarak restitüsyonuna uygundur.</p>	
Lejant

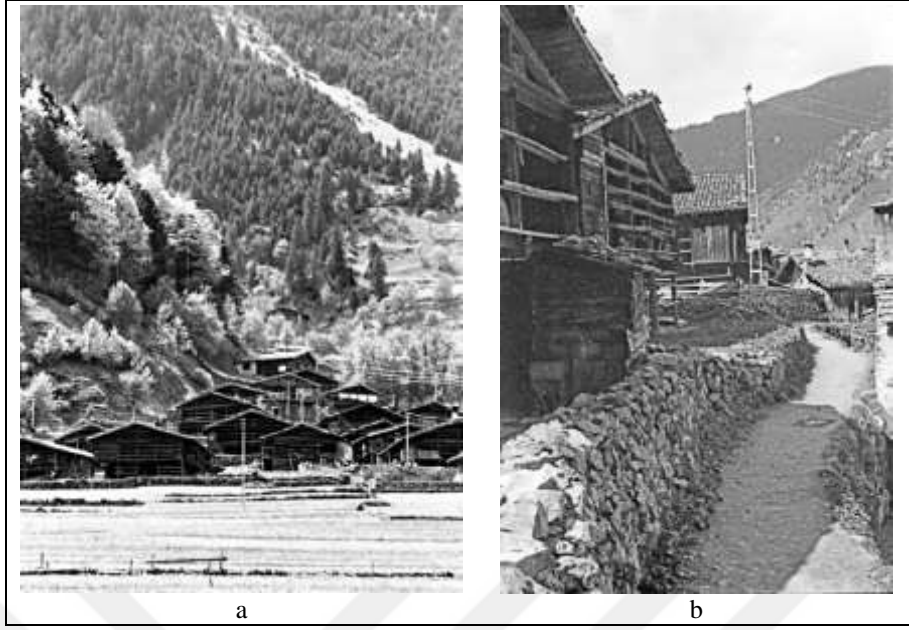
Şekil 59. a) 1975'te Uzungöl'deki geleneksel evlerin silüeti, b) Eski Uzungöl evleri (Sümerkan, 2020).

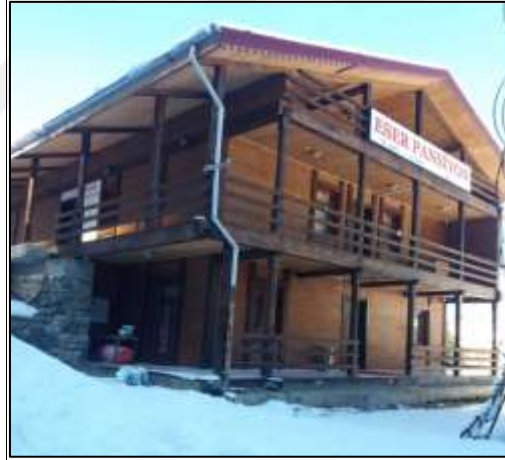
Şekil 60. Eser Pansiyon ön cephe

Yapı Trabzon İli, Çaykara İlçesi, Uzungöl Yeni Mahalle’de 130 ada 35 parselde bulunmaktadır. Taban alanı 142, toplam alanı 307 metrekaredir. Geleneksel Uzungöl Evleri’nin mimari özelliğini taşımaktadır. Kırsal çatı ve ahşap elemanları ile çevresindeki yapılar ile uyum içindedir. Kırsal alanda ahşap taşıyıcıların oluşturduğu mimarinin içinde ise odalara açılan sofa bulunmaktadır. Ayrıca evlerin çıkma şeklinde ahşap ızgaralarla beraber veranda şeklinde terasları mevcuttur (Şekil 59). Yeniden yapılan bu projenin ilk işlevi geleneksel kırsal konut iken yeniden yapımda kullanım amacı pansiyon olarak değiştirilmiştir (Şekil 60).
