**TARİHİ ÇEVRE KORUMADA REKONSTRÜKSİYON UYGULAMALARI:  
TRABZON ÖRNEĞİ**

**YÜKSEK LİSANS TEZİ**

**Mimar İbrahim AKTÜRK**

**HAZİRAN 2020  
TRABZON**

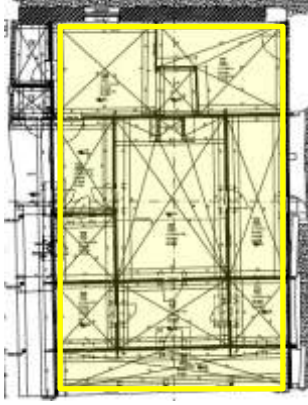
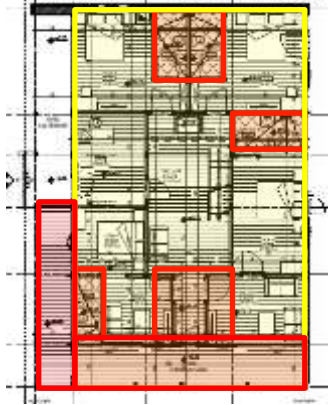
Tablo 33. Uzungöl Eser Pansiyon planlar açısından karşılaştırılması

Proje	Rölöve (Özer, 2020).	Rekonstrüksiyon Projesi (Özer, 2020).
Planlar açısından karşılaştırma

Zemin Kat Planı	Zemin Kat Planı
	<p><b>AÇIKLAMA:</b> Yapının zemin katında işlev değişikliği sebebiyle mekansal açıdan birçok farklar oluşmuştur. Konut iken 5 oda birkaç sofadan oluşmuş iken pansiyon olarak işlev yaptığında ise 4 tane turistlere göre yatak odası, lobi ve resepsiyon bölümlerinden oluşmuştur. Yapının rekonstrüksiyonunda otel görevi gördüğü için ıslak hacim mekanları eklenmiştir. Tesisat açısından yapının ilk halinden daha farklı oluşmuştur. Yapının döşeme, duvar ve tavan kaplamaları ahşaptan yapılmıştır. Zemin kata bir de manzaraya açılan veranda eklenmiştir.</p>

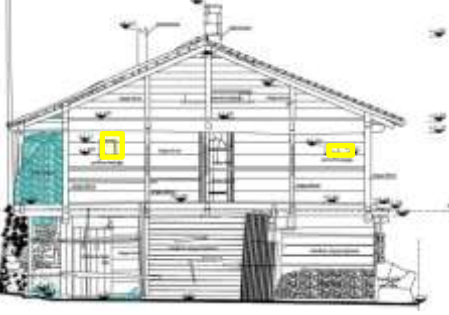
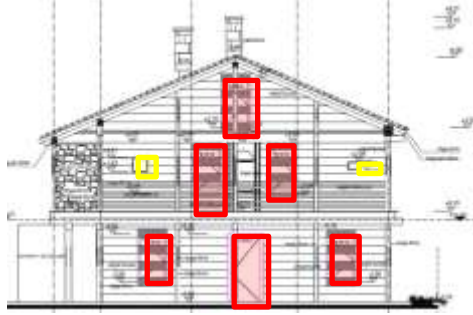
Tablo 34. Uzungöl Eser Pansiyon görünüşler açısından karşılaştırılması

Proje	Rölöve (Özer, 2020)	Rekonstrüksiyon Projesi (Özer, 2020)
Görünüşler açısından karşılaştırma

Doğu Cephesi	Doğu Cephesi
	<p><b>AÇIKLAMA:</b> Geleneksel yapının doğu cephesi işlev değiştiği için kapalı olan duvarda birçok 90 cm eninde 150 cm boyunda 5 tane pencere açılmıştır. Aynı zamanda bodrum kata girişi sağlayan 90 cm eninde 210 cm boyunda giriş kapısı eklenmiştir. İlk halinde ahşaptan yapılmış olan doğramalar yeni projede plastik esaslı malzemeden yapılmıştır. Yapının kütsel özellikleri ve bina yüksekliği ilk hali ile aynı ölçüde 4, 88 m olarak yapılmıştır. Çevre ve teraslar bakımından da birçok değişiklik yapılmıştır.</p>

Kuzey Cephesi	Kuzey Cephesi	
<p><b>AÇIKLAMA:</b> Binanın kuzey cephesinde aynı doğu cephesinde olduğu gibi işleve yönelik 90 cm eninde 150 cm boyunda kapıların yanına 2 tane pencere eklenmiştir. Ahşap dış cephe kaplaması ile duvarlar kaplanmıştır. Diğer cephelerde ise benzer uygulamalar yapıldı. Yeniden yapılan projede pencereler eklenmiş ve çevre düzenlemelerine yapılmıştır.</p>

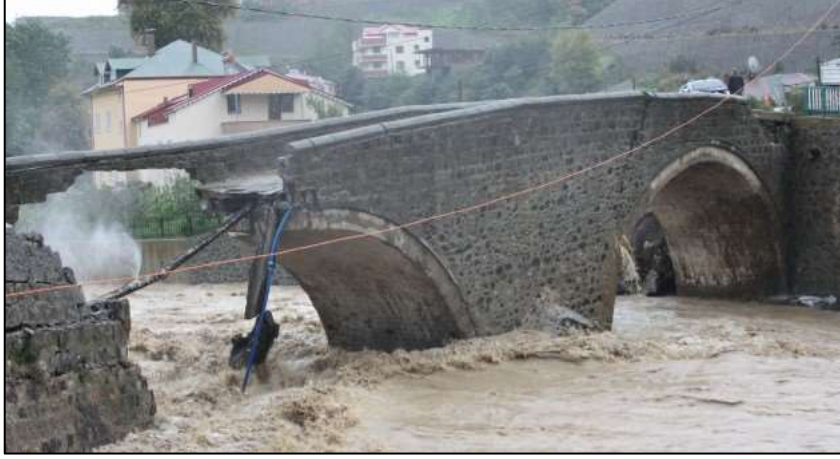
Şekil 61. Osman Baba Köprüsü'nün yıkılışı (URL-24, 2020).

Trabzon İli, Akçaabat İlçesi, Yaylacık Mahallesi'nde bulunan tarihi köprü 19 ekim 2014 yılında aşırı sağanak yağış nedeniyle çökmüştür (Şekil 61). Yapı Taşınmaz Kültür ve Tabiat Varlıkları Yüksek Kurulu'nun 04.09.1985 gün ve 1413 sayılı kararı ile tescil edilmişken Trabzon KVKBK'nın 21.06.2016 gün ve 2959 sayılı kararıyla restorasyon müdahalesine onay verilmiştir (KVKBK, 2020). 2012 yılında da benzer bir çökme tehlikesiyle karşı karşıya kalmıştır. Söğütlü Deresi üzerinde bulunan tarihi köprü 1990'lı yıllarda büyük sel felaketinde ise yıkılmamıştır. 1880'li yılların ikinci yarısında yapıldığı tahmin edilen 2 gözlü dairesel kemerli taş köprü aslına uygun şekilde yeniden yapılmıştır (Şekil 62). Aslına uygun inşa edilirken yıkılan taş malzemesi yapımda yeniden kullanılmıştır (URL-23, 2020).

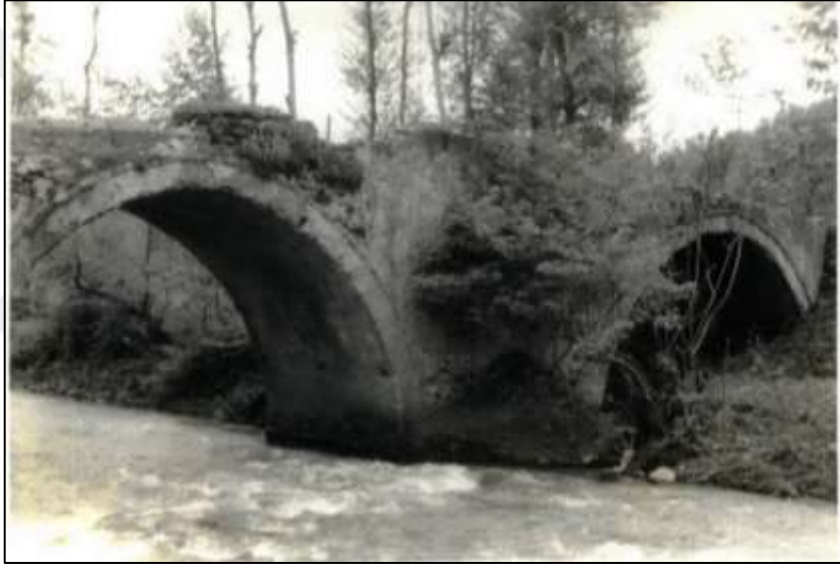
Şekil 62. Osman Baba Köprüsü'nün eski görseli (KVKBK, 2020).

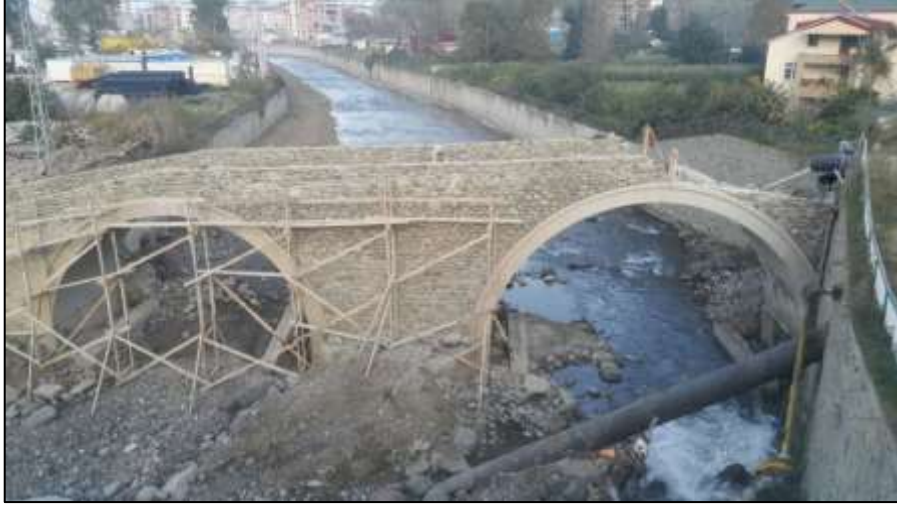
Yapım tekniği ve yükseklik olarak ilk haline uygun olarak inşa edilmiştir. Malzeme olarak da çevreye dağılmış olan yıkık köprünün taşları kullanılmıştır (Şekil 63). Yıkıldığında altındaki su şebeke borularının birçoğu zarar görmüş ve birçok köy uzun süre susuz kalmıştır. Karayolları tarafından yeniden yapılmasına karar verilmiştir.

Şekil 63. Osman Baba Köprüsü'nün yeniden yapılışı (URL-25, 2020).

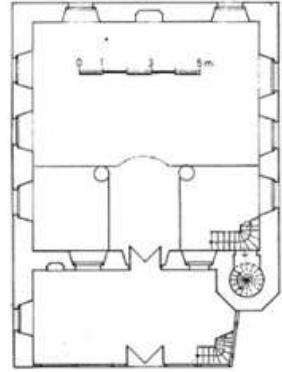
<b>Konumu</b>		
	Trabzon Merkez	
<b>Mimari Özelliği</b>		
<ul style="list-style-type: none"> <li>❖ Duvarları kalın moloz taştır.</li> <li>❖ Mihrap, alçı ile barok süslemedir.</li> <li>❖ Minber geleneksel ahşap malzemedен oluşmaktaydı (Karpuz, 1982).</li> </ul>		
<b>Değerlendirme</b>		
Aynı isimle yakın konumda yeni cami inşa edilmiştir. Ancak caminin yapım tekniği ve plan özellikleri aslına uygun yapılmamıştır. Yapılan yeni cami sadece isim olarak özünü taşımaktadır. Süsleme bakımından da oldukça farklı ele alınmıştır. Trabzon'nun eski fotoğraflarında yer almaktadır.		
Not: Fotoğraf ve plan çizimi kaynaktan kullanılmıştır (Karpuz, 1982).

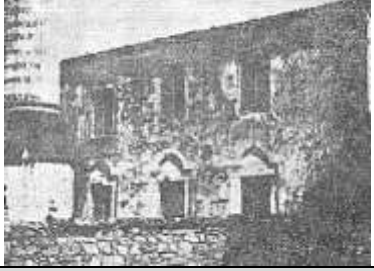
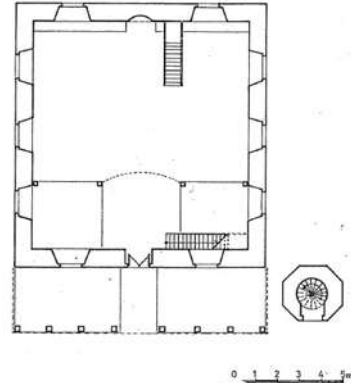
<b>Konumu</b>		
	Trabzon Merkez	
<b>Mimari Özelliği</b>		
<ul style="list-style-type: none"> <li>❖ 15 m x 11. 5 m kareye yakın plan özelliği vardı.</li> <li>❖ Kalın taş duvarlı ve kubbesiz bir yapıydı.</li> <li>❖ Doğu tarafta medrese odaları mevcut idi (Karpuz, 1982).</li> </ul>		
<b>Değerlendirme</b>		
Trabzon 'daki geleneksel cami mimarisinden farklı bir tipolojiye sahipti. Korunan tek yeri minare elemanıdır. Aynı yerinde farklı plan özelliklerinde ve farklı örtüye sahip cami yapılmıştır. Caminin ismi ve minaresi dışında aslına uygun olarak inşa edilmemiştir.		
Not: Fotoğraf ve plan çizimi kaynaktan kullanılmıştır (Karpuz, 1982).

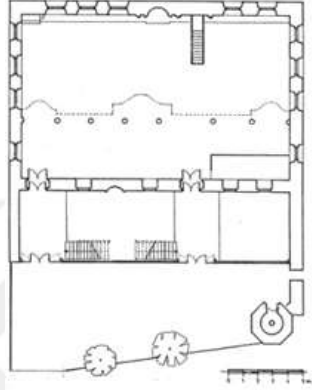
<b>Mimari Özelliği</b>		
<ul style="list-style-type: none"> <li>❖ Plan enlemesine doğru ve duvarlar kalın taştı.</li> <li>❖ Çatı kırma ve geniş saçaklı alaturka kiremitten oluşmaktaydı.</li> <li>❖ Minare sekizgen kaide ve siyah beyaz sıralı taş örtülü idi.</li> <li>❖ Minber ahşaptan yapılmıştı.</li> <li>❖ Ahşap süsleme ve oymacılığı bakımından zengindir.</li> <li>❖ Şerefe altı, mukarnas barok karakterli korkuluklar vardı (Karpuz, 1994).</li> </ul>		
<b>Değerlendirme</b>		
Müftü Cami gibi geleneksel dokudan farklı batı tarzı üslupla inşa edilmişti. Minare planı ve süsleme açısından çok zengin olan cami yıkılarak yerine aynı isimli ancak farklı plan tipi ve teknikle yeni bir cami inşa edilmiştir. Yapılan yeni cami aslına uygun olmayan geleneksel mimari ile inşa edilmiştir.

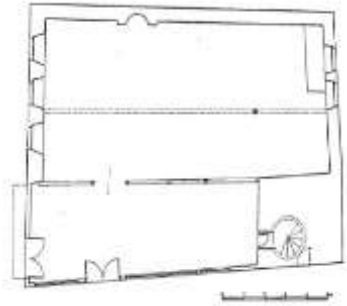
<b>Mimari Özelliği</b>		
<ul style="list-style-type: none"> <li>❖ Geleneksel kırma çatılı bir yapıya sahipti</li> <li>❖ Ön tarafta simetrik taş söveli pencereleri vardı.</li> <li>❖ Batı tarafında taş minare vardı (Karpuz, 1994).</li> </ul>		
<b>Değerlendirme</b>		
Yıkılan geleneksel caminin yerinde 3 katlı daha büyük plan tipine sahip bir cami yapılmıştır. Örtü sistemi geleneksel kırma çatı iken günümüzde kubbe formlu bir eleman olmuştur. Dış cephe özellikleri ve yapım tekniği açısından ilk halinden tamamen ayrılmıştır. Konum ve isim olarak korunan yapı aslına uygun olarak yeniden inşa edilmemiştir.		
Not: Fotoğraf ve plan çizimi kaynaktan kullanılmıştır (Karpuz, 1994).

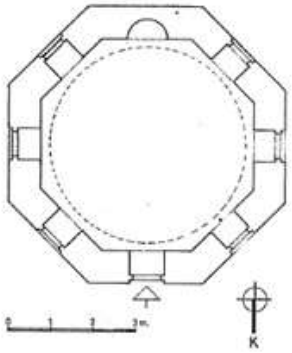
<b>Mimari Özelliği</b>		
<ul style="list-style-type: none"> <li>❖ Sekizgen plan tipine sahipti ve yüksek kasnaklı kubbesi vardı.</li> <li>❖ Taş işçiliği vardı.</li> <li>❖ Sağır sivri kemerlere sahipti.</li> <li>❖ Açık ve koyu renkli taşlar kullanılmıştı.</li> <li>❖ Teophile Deyrolle'nin gravürüne göre yanında dört ayaklı bir türbe daha var.</li> <li>❖ Gülbahar Hatun ve Emir Mehmet Türbeleri ile benzetilmektedir (Karpuz, 1982; Karpuz, 1994).</li> </ul>		
<b>Değerlendirme</b>		
Mimari yapı ve kullanılan malzeme açısından Trabzon'da bulunan Gülbahar Hatun ve Emir Mehmet Türbeleri ile benzetilmektedir. Hemen yanında da dört ayaklı küçük bir türbe vardı. Türbelerin yapıldığı çevre tarihsel öneme sahipti. Korunması gerekli olan bu türbe kim için yapıldığı bilinmemekte ve tarihlenememektedir. Saha ve yol yapımı sırasında bu türbeden hiçbir iz kalmamıştır.

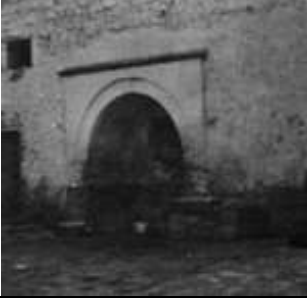
-	
	<b>Özgün İşlevi</b>	-
	Çeşme	
<b>Konumu</b>	<b>Rölöve</b>	
Trabzon Merkez		
<b>Mimari Özelliği</b>		
<ul style="list-style-type: none"> <li>❖ Cephe eyvan biçiminde oval kemere sahipti.</li> <li>❖ Kemerin içerisinde kitabesi vardı.</li> <li>❖ Arkasında su haznesi vardı (Karpuz, 1982).</li> </ul>		
<b>Değerlendirme</b>		
<p>Trabzon İskender Camiinin doğusunda yer almaktaydı. Vali İskender Paşa'nın yaptırdığı bu çeşme 15. yüzyıl Osmanlı Çeşme mimarisinin özelliklerini barındırmaktaydı. İnsanların temizlik ve içme suyu ihtiyacını karşılamak için yapılan bu çeşme 1980'li yıllarda çevre düzenlemesi sırasında yıkılmış yerine benzer özellikte başka çeşme yaptırılmıştır. Daha sonra 1995 yılında yeni yapılan bu çeşme ise camiinin karşısına taşınmıştır. Trabzon'a büyük imar anlamında katkıları bulunan İskender Paşa'nın yaptırdığı bu çeşme korunamayıp orijinal haliyle kalmamıştır.</p>		
Not: Fotoğraf kaynaktan kullanılmıştır (Karpuz, 1982).

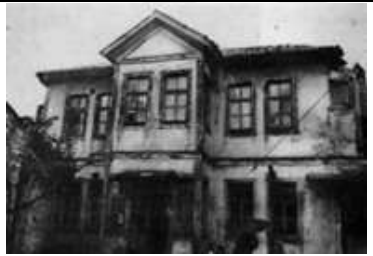
<b>Yaptıran</b>	<b>Yıkılma Nedeni</b>
	-	-
	<b>Onarım Yılı</b>	-
	-	-
	<b>Özgün İşlevi</b>	-
	Konut	-
<b>Konumu</b>	<b>Rölöve</b>	
Trabzon Merkez		
<b>Mimari Özelliği</b>		
<ul style="list-style-type: none"> <li>❖ Saray Atık Sokakta yer almaktaydı.</li> <li>❖ İç sofalı, sofaya açılan 3 odası ve iki katlı klasik Trabzon evi idi (Karpuz, 1994).</li> </ul>		
<b>Değerlendirme</b>		
Meryem Kurtoğlu Evi geleneksel dokuya uygun mimarisi ile ön plana çıkmaktaydı. Cumbalı pencere düzeni ile estetik özelliği yüksek konuttu. Trabzon geleneksel konut mimarisini sunan bu konutta yıkılmıştır.		
Not: Fotoğraf kaynaktan kullanılmıştır (Karpuz, 1994).

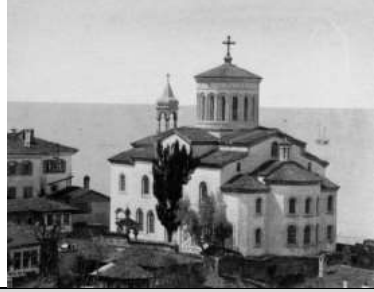
-	-
	<b>Özgün İşlevi</b>	-
	Kilise- Dini Yapı	-
<b>Konumu</b>	<b>Rölöve</b>	
Trabzon Merkez / Kemer kaya Mahallesi	-	
<b>Mimari Özelliği</b>		
<ul style="list-style-type: none"> <li>❖ Plan özellikleri açısından St. Adrew/Andrea Kilisesine (Molla Siyah/Nakip Camii) benzemektedir.</li> <li>❖ Trabzon'un doğu tarafında ganita bölgesinde deniz üzerinde inşa edilmişti.</li> <li>❖ Kemer kaya Sahil kesiminin odak noktasıydı (Üstün Demirkaya, 2014).</li> </ul>		
<b>Değerlendirme</b>		
<p>Sahil kesiminde bulunan bu yapının silüet olarak kentte büyük etkisi vardı. Kent içi imar çalışmaları neticesiyle yıkıldığı varsayılmaktadır. Yapı hakkında detaylı bilgilere ulaşılamamaktadır. Ancak yapı yok olmasına rağmen kentin hafızasında hiç silinmemiştir. Korunması gerekli olan kilise yok olmuştur.</p> <p>Not: Fotoğraf kaynaktan kullanılmıştır (Üstün Demirkaya, 2014).</p>

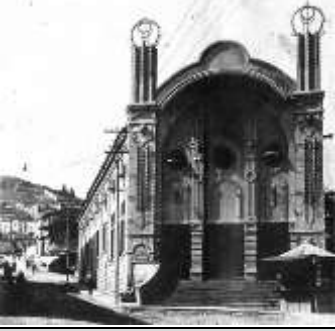
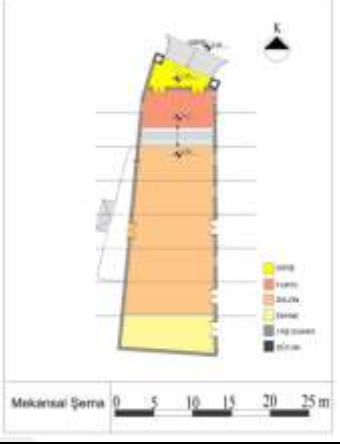
<b>Mimari Özelliği</b>		
<ul style="list-style-type: none"> <li>❖ Turan, Yıldız ve Şehir Sineması isimleriyle anılmaktadır.</li> <li>❖ Trabzon Meydan Parkı'nda yer almaktaydı ve bir cephesiyle belediye binasına bakmaktaydı.</li> <li>❖ Ön taraftan iki katlı arka taraftan tek katlı idi.</li> <li>❖ At nalı şeklinde salonu ve 13 locası vardı.</li> <li>❖ Girişte geniş bir fuayesi bulunmaktaydı.</li> <li>❖ Üst locaların arka kısmı balkonu (Tuluk ve Düzenli, 2017).</li> </ul>		
<b>Değerlendirme</b>		
<p>Trabzon'un tam merkezindeki simgesel bir yapıydı. Bu yapı yıkılana kadar birçok sahibi ve ismi oldu. Trabzon'un eski fotoğraflarında ve resimlerinde yer alan yapı kentli için unutulmayacak değer taşımaktadır. İmar hareketi kapsamında Belediye Meclisi tarafından yıkılması öngörülen yapı meydanı gereksiz işgal ettiği düşünülmüştü. Bulduğu dönemde sinema yapısı olarak tek yapı idi. İnsanların sosyalleşme mekanı sayılan bu yapı 30 Nisan 1958'de meydan genişletilmesi ve sözde kamu yararı için yok edilmiştir. Mimari karakteri açısından Trabzon'da eşi bulunmayan yapı toplumun hafızasında büyük yer almaktadır. Sinema binasının konumunda başka yapı yapılmamış açık alan olarak bırakılmıştır. Tarih, kültür ve sanat açısından Trabzon halkı için değerli olan bu yapı korunması gerekli yapılardan idi.</p> <p>Not: Fotoğraflar ve plan çizimi kaynaktan kullanılmıştır (Tuluk ve Düzenli, 2017).</p>
