**TARİHİ ÇEVRE KORUMADA YAKLAŞIMLAR VE TEKNİKLER**  
**ÖRNEKLEME: DOĞU KARADENİZ BÖLGESİ KENTSEL SİTLERİ**

Mimar Nimet CANDAS

**Karadeniz Teknik Üniversitesi Fen Bilimleri Enstitüsünde**  
**“Yüksek Mimar”**

### **Approaches and Techniques in Conservation of the Historical Places Case Study: Urban Historic Districts in Doğu Karadeniz Region**

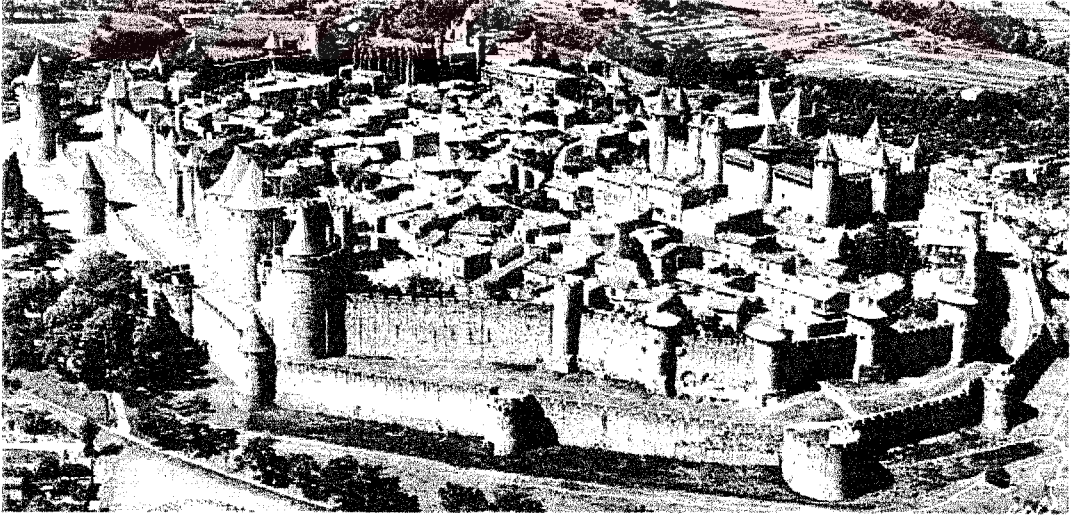
Şekil 25 . Carcassonne'nin bugünkü görünümü [45].

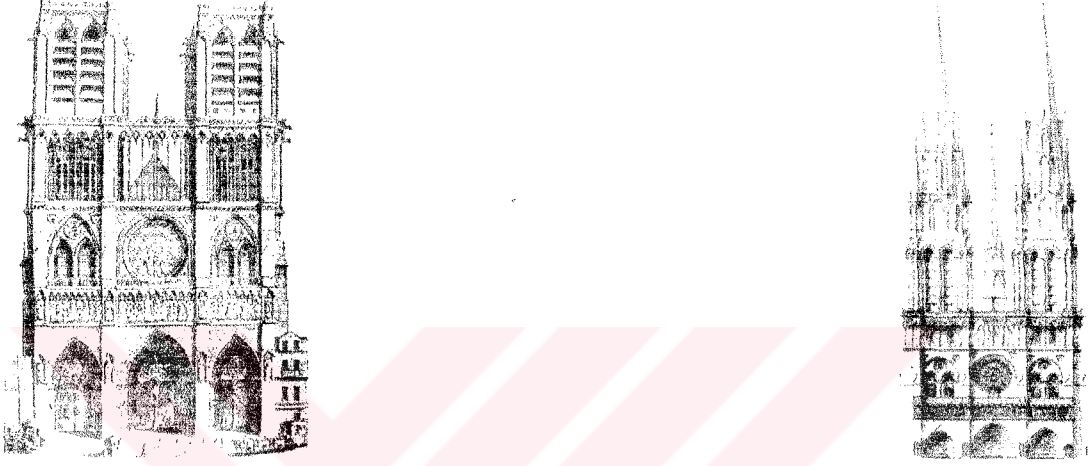
Çok yönlü kişiliği ve iyi eğitimi ile Violet-le Duc mimar, mühendis, sanat tarihçisi, eğitimci, jeolog, etnograf, dekoratör ve eleştirici olmak üzere, pek çok mesleği bir arada yürütmekte hiç güçlük çekmemiştir. Mükemmel donanımı ile 1839 – 1879 arasında Avrupa koruma faaliyetlerinde en etkin isimdir (Şekil 33) [14, 62].

Şekil 33 . 18.yy'da Notre-Dame ve Viollet-le Duc'ün Notre-Dame için hazırladığı restorasyon önerisi [15].

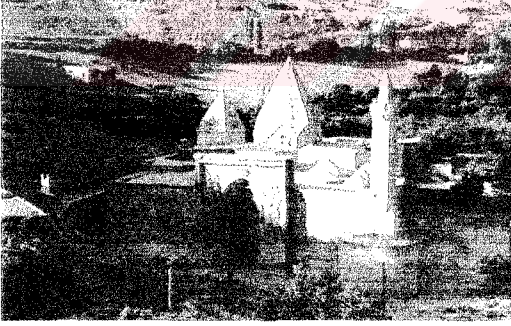
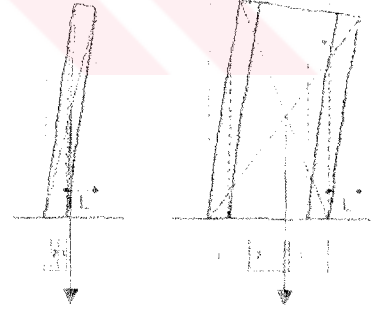
Deprem, zemin hareketleri anıtların taşıyıcı sistemlerinde hasara neden olmaktadır. Hasar gören taşıyıcı sistem, temel genişletme, temel genişletme, kesit genişletme(mantolama), destekleme (payandalama), çemberleme gibi tekniklerle sağlamlaştırılırlar (Şekil 35).

Şekil 35 . Mantolama tekniği ile taşıyıcı sistemi sağlamlaştırılan Divriği Ulu Cami [15].

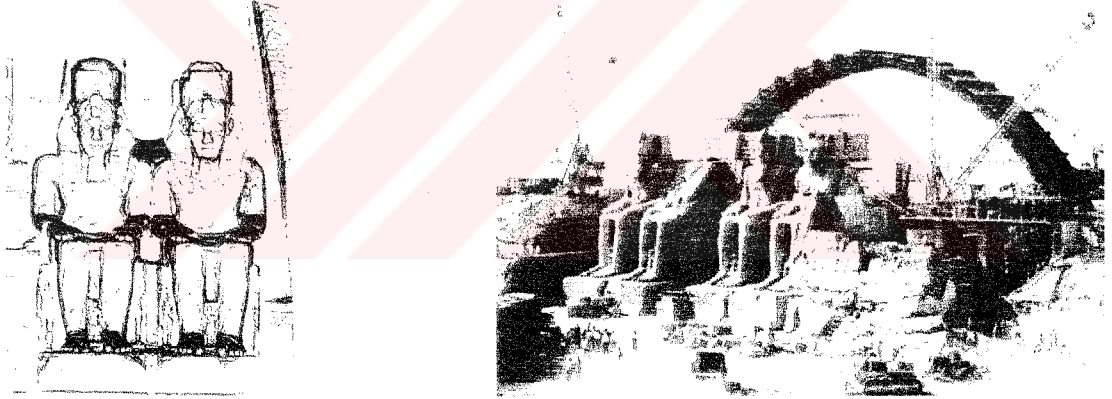
Başka bir yöntem de, anıtın temellerinden kesilip, kayan bir platform üzerinde yeni yerine taşınmasıdır. Çok zor ve oldukça pahalı bir iştir. Mısır'daki Abu Simbel Kaya Tapınakları, Nil Nehri üzerinde yapılacak bir dizi baraj inşaatları nedeniyle su altında kalacağından, eski konumundan yaklaşık 70km yukarı taşınarak korunması sağlanmıştır (Şekil 37, 38) [15].

Şekil 38 . Abu Simbel Kaya Tapınakları'nın taşınmasından önce yapılan fotogrametrik rölövelerden bir bölüm ve yeni yerinde Abu Simbel [15].

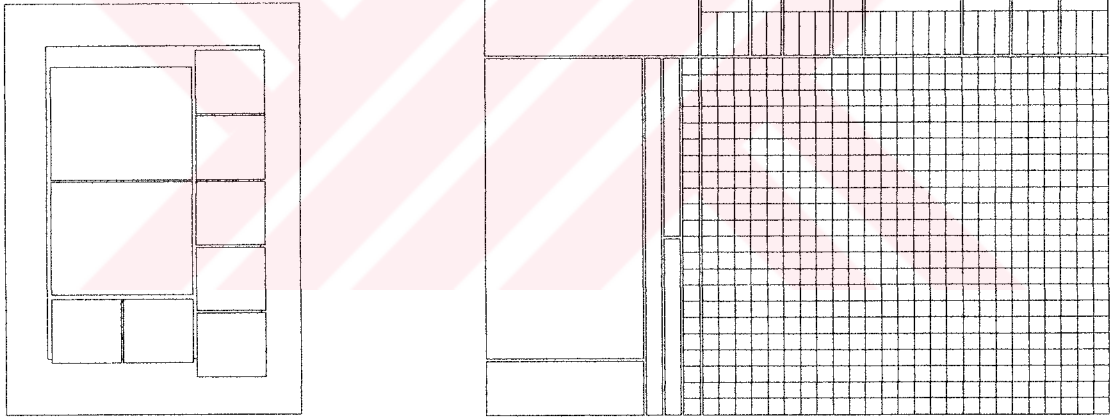
Birinci aşamada her bir bölge için oluşturulan genel analiz tablolarında; bir sonraki aşamada yapı düzeyinde oluşturulan analiz tablolarındaki bilgilerin bir özeti ve en son aşama olan karşılaştırmalı analiz tablolarındaki vaziyet planlarından halihazır imar planı ile, bölgenin genel görüntüsü hakkında görsel bilgi veren fotoğraflar yer almaktadır (Şekil 45).

Şekil 45 .Genel ve yapı düzeyinde analiz tablolarının görünümü

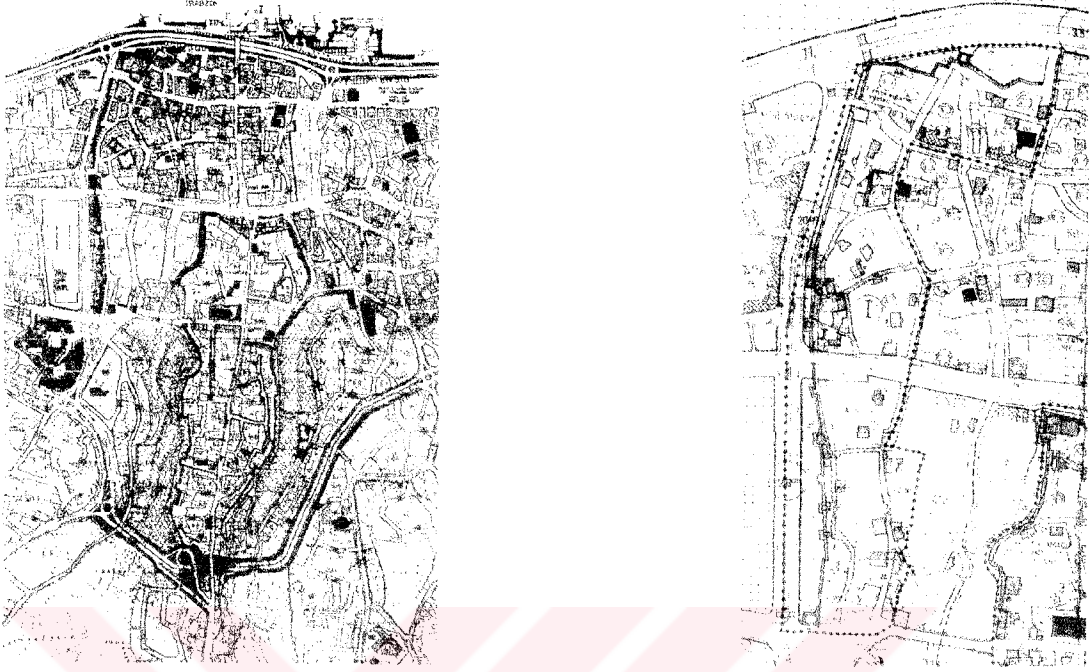
İkinci planlama çalışması İller Bankası tarafından ulusal düzeyde açılan bir yarışma ile 1968 de başlatılmıştır. Bu yarışma sonunda birinci ödülü kazanan grubun hazırladığı planda, Trabzon kentinin çekirdeğini oluşturan en eski yerleşmeleri "Protokol Alanı" içinde belirlenerek korunmaya çalışılmıştır. Belirlenen iki protokol alanından, Protokol Alanı-1'in içinde 1 ve 2 nolu kentsel siteleri yer almaktadır (Şekil 55).

Şekil 55 . 2.Planlama Dönemi'nde 1 ve 2 nolu Protokol Alanları ile 3.Planlama Dönemi'nde koruma imar planı yapılan I Nolu Kentsel Sit Alanı [75, 77].

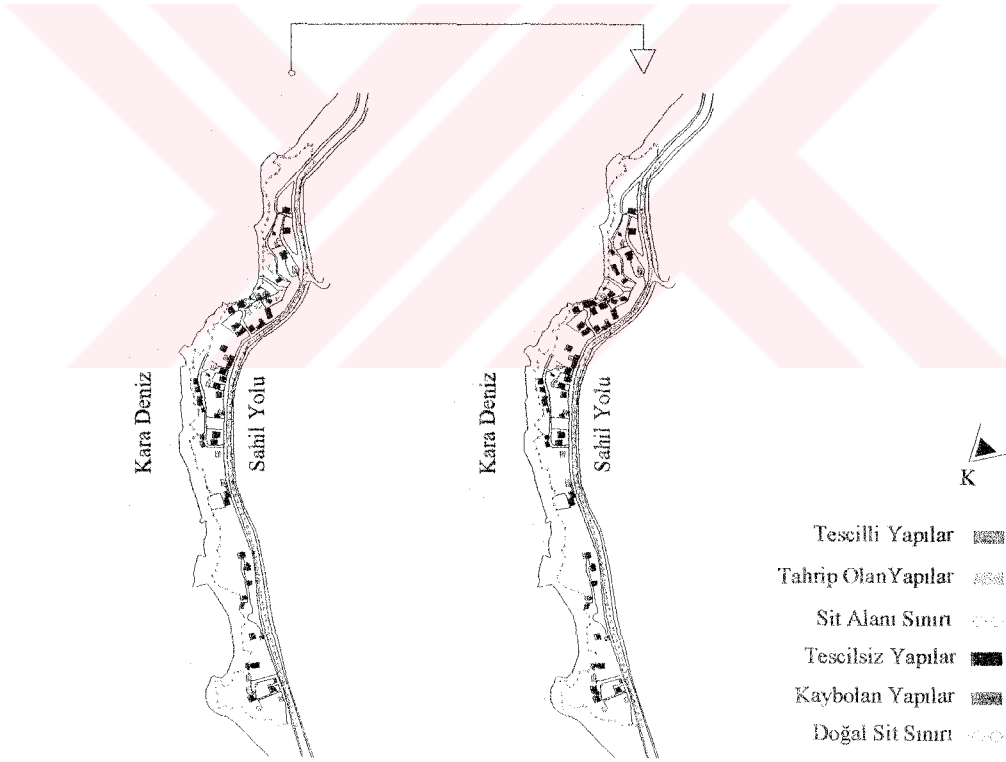
Şekil 77 . Könakönü Kentsel Sit Alanı'nda tarihi dokunun giderek yok oluşu
