TRABZON KIRSAL CAMİ MİMARİSİ

DOKTORA TEZİ

Mimar Emriye KAZAZ

**MART 2016
TRABZON**

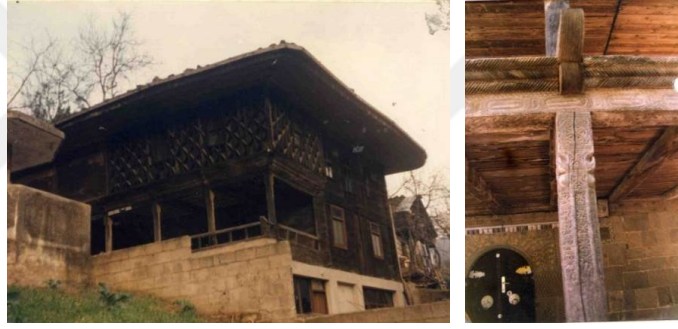
Şekil 3. Dernekpazarı Güneykondu Camisi genel görünüş ve iç mekân (VGM arşivinden)

Başkan, Doğu Karadeniz evleri ile ilgili çalışmasında, bölgede bulunan ahşap ve taş malzemeden inşa edilen Doğu Karadeniz evlerinin temelden çatıya kadar yapım aşamaları anlatılmaktadır. Yöredeki sivil mimari ile uyumlu inşa edilen camilerde de benzer yapım teknikleri söz konusu olduğundan yine yapım teknikleri açısından başvurulabilecek önemli bir kaynaktır (Başkan, 2008), (Şekil 3).

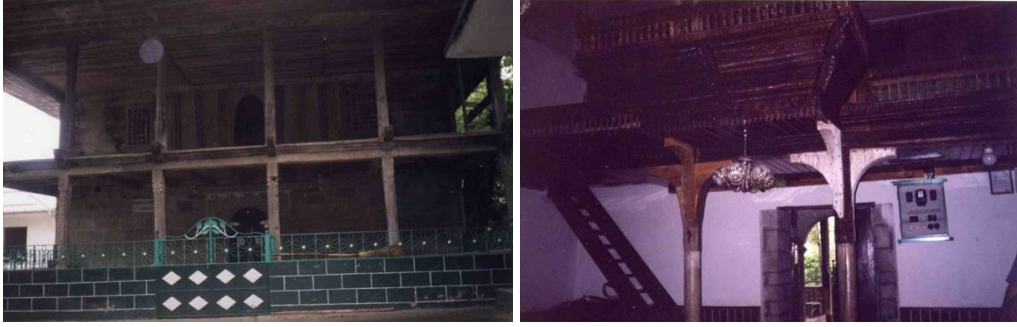
Şekil 5. Dernekpazarı Yukarı Kondu Camisi genel görünüş ve iç mekan (VGM arşivinden)

Doğu Karadeniz kırsal mimarisinde camilerin; iklim, topografya ve yaşama kültürüyle belirgin bir uyum sergileyen köy evleriyle büyük benzerlik içerdiklerini ifade ederler. Özellikle ahşap strüktürlü camiler malzeme, yapım tekniği ve plan tipolojisindeki yakın ilişkiler nedeniyle herhangi bir köy evinden işlevi dışında çok da farklı bir görünüm sergilemez. Hatta bazı kırsal camilerin özellikle son cemaat yerlerinin, evlerin "hayat"ları gibi manzaraya yönelik ve -bu mahallin bilindik işlevinin ötesinde- sohbet ve ders

yapmaya elverişli bir düzenle inşa edildikleri dikkati çekmektedir (Tuluk ve Durmuş, 2010: 205). Bunun yanı sıra dış görünüm olarak oldukça sade olan bu camilerin genellikle renkli iç mekan bezemesine sahip olduklarını da vurgulamaktadırlar (Şekil 5).

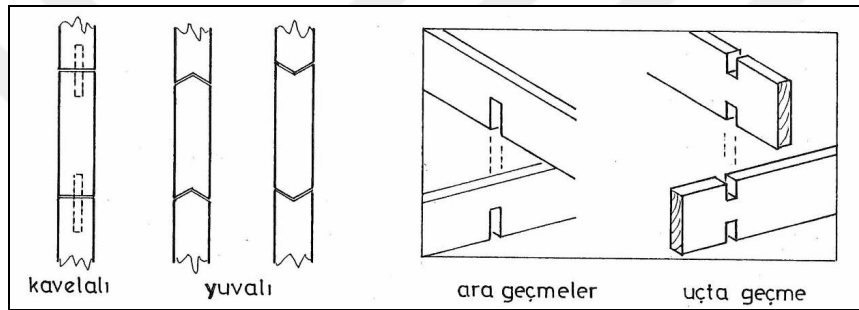
Şekil 13. Ahşap yığma duvarda yatay ve düşey geçme biçimleri (Sümerkan;1990: 71)

<p>Ahşap yığma; Ahşap malzemenin birbiri üzerine yatay biçimde bindirilmesiyle kurulur. Her ahşap elemanın taşıyıcı olarak görev aldığı sistemdir. Genellikle 4-6cm kalınlığında 20-30cm genişliğinde ve oda boyundaki tahtalar kullanılarak oluşturulur. Bu sisteme dayanıklı ağacın bol olduğu Of'un yukarı bölgelerinde rastlanmaktadır. Üst üste binen tahtalar, ağaç kavelalarla tutturulur (Şekil 13) (Sümerkan, 1990: 68).</p>	<p>Ağaç ve tomruk yığma; 25-35cm çapında yuvarlak kesit ya da kabaca dikdörtgen kesit verilmiş tomrukların üst üste yığılmasıyla oluşturulur.</p>
--	--

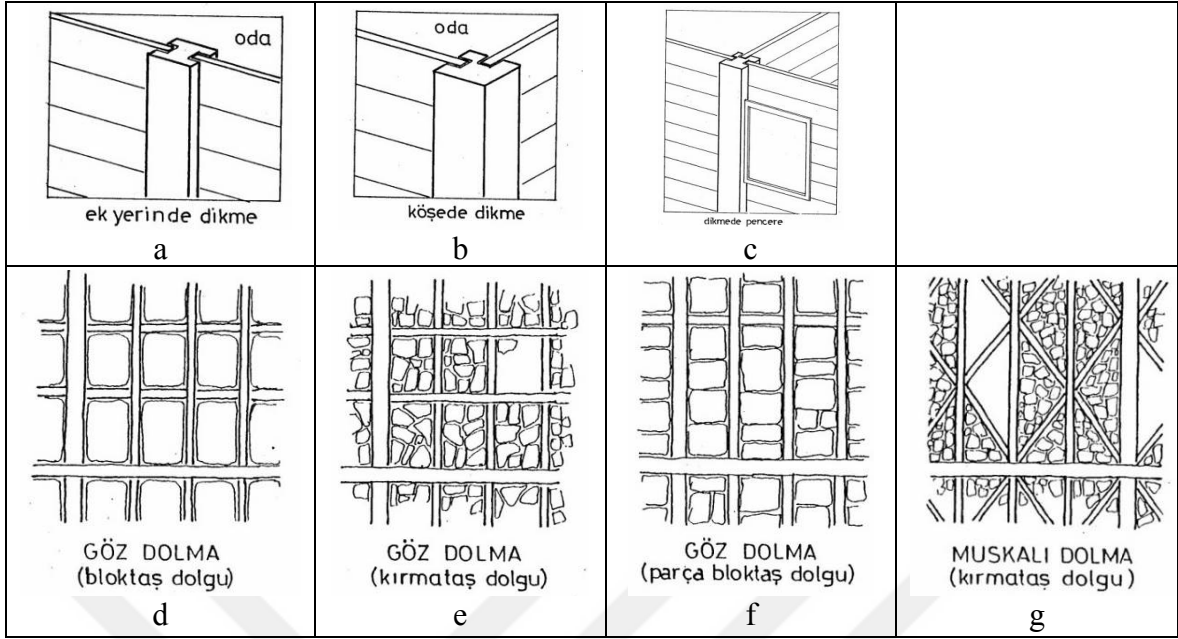
Şekil 14. Ahşap iskeletli duvar tipleri (a,b,c; ahşap dolgulu, d,e,f,göz dolma, g: muskallı dolma) (Sümerkan;1990: 70-74)

<p>Ahşap Dolma; Taşıyıcı ahşap dikmeler arasında ahşap dolgu olarak kullanılmıştır.</p>	<p>Göz Dolma Duvarlar; Daha sık olarak yerleştirilen düşey taşıyıcılara karşılık kesitleri daha küçük tutulur. Düşey taşıyıcıların arası 15-30cm arasında olup daha küçük elemanlarla yatayda da bölünüp cephede kareler şeklinde bölünmüş bir yüzey elde edilir. Göz adı verilen bu karelere taş kırıkları veya derelerden toplanan taşları kenarlarına biçim vererek yerleştirilir. Bağlayıcı malzeme olarak "kil" kullanılır (Şekil 14) (Sümerkan, 1990: 71).</p>	<p>Muskalı Dolma Duvarlar; Göz dolma sistemindeki düşey taşıyıcılar 45 açıyla çapraz olarak yerleştirilerek cephede üçgen boşluklar elde edilir. Üçgenlerin içine yalnızca taş kırıkları doldurulur (Sümerkan, 1990: 75).</p>
--	---	--

Eğimli araziye oturan Doğu Karadeniz evleri; moloz ya da kaba yonu taş duvarla örülmüş temel ve ahır katı ve “dolma tip” denilen hımış duvar tekniği ile örülen yaşama katı olarak iki farklı işleve bölünebilir. Ahşap iskeletli (çatma)¹⁵ duvar tekniği olarak da ifade edilen “dolma tip” ahşap dolma, göz dolma ve muskallı dolma olmak üzere üç ayrı biçime sahip olabilmektedir.

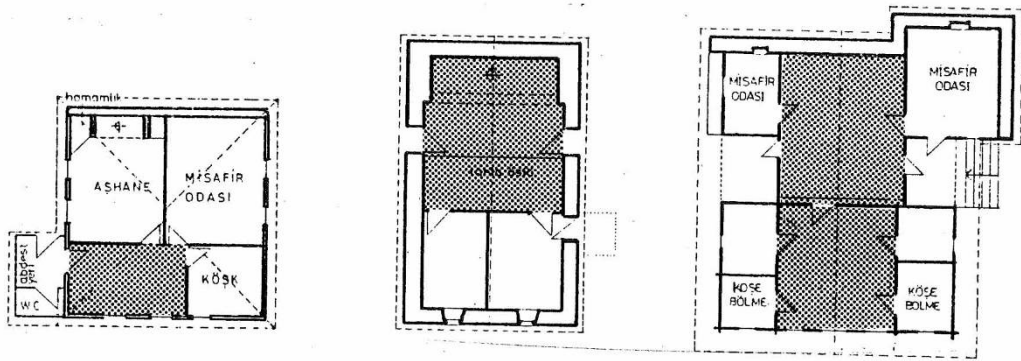
Şekil 38. Salonlu tip, Basit aşhaneli tip ve hayatlı-aşhaneli tip (soldan sağa).
(Sümerkan, 1990: 81)

- Salonlu Evler; Tirebolu-Bulancak arasında, Giresun'a özgü salon adı verilen ve diğer odalara eş büyüklükte ahşap döşemeli ortak bir mekâna sahip evler.
- Basit Aşhaneli Evler; Görele (Giresun)-Yomra (Trabzon) arasında toprak zeminli aşhaneye sahip evler.
- Hayatlı-Aşhane Evler; Trabzon'un doğu ilçelerinde izleri belirginleşmeye başlayıp Rize-Artvin illerinde olgunlaşan; aşhane dışında ahşap zeminli bir oturma ve servis mekânına, yani "hayat" a sahip evler.

Trabzon il sınırları içinde bakıldığında Yomra Vadisi'nin batısında "basit aşhaneli evler" görülürken doğusunda "hayatlı-aşhaneli evler" görülmektedir.

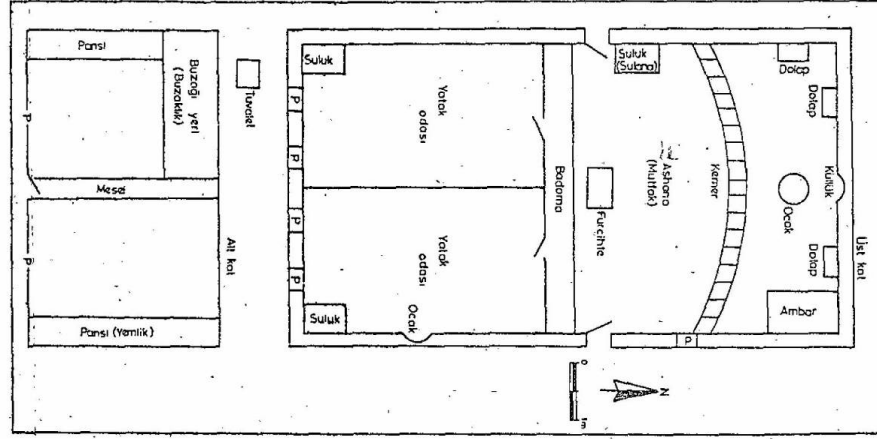
Şekil 39. Tonya ilçe merkezi geleneksel konut plan şeması. (URL-11: 2015)

duvarları genellikle 50-80cm kalınlığında değişen taş yığma olarak inşa edilir (URL-11: 2005), (Şekil 39, Şekil 40).

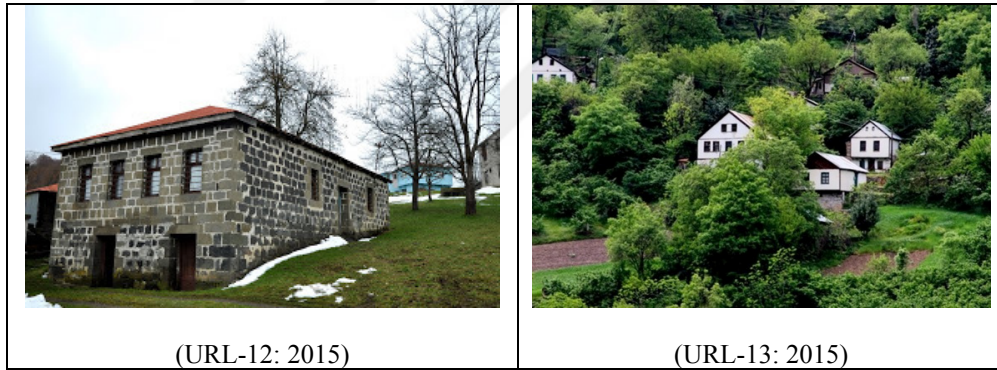
Şekil 40. Fol Deresi Vadisi'nin yukarı kesimlerinden bazı ev örnekleri

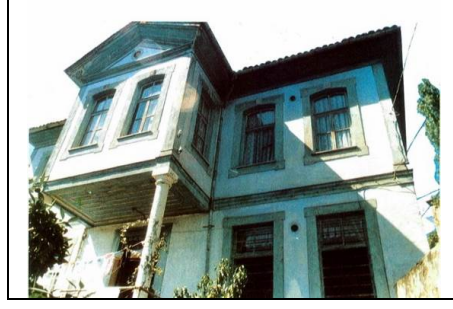
Şekil 41. Akcaabat- Orta mahalle evlerinden bir örnek.
(Öztekin, 1989)

Kalanima deresinin batısında kıyı şeridinde yakın olan Akçaabat Orta Mahalle evleri en fazla üç katlıdır ve plan şeması olarak iç sofalı “karnıyarık” plan tipine girerler. Geniş sofalar doğu yönünde ve manzaraya açıktır. Alt katta yaşama mekânları, kiler, depo, servis mekânları, üst katta ise sofaya açılan yatak odaları yer almaktadır. Üst kattaki sofa iki sütunla taşınacak şekilde girişin üzerine çıkma yapmakta ve cephede oluşturduğu üçgen alımla bölgedeki evlere karakteristik bir özellik kazandırmaktadır. Yapım tekniği olarak zemin kat dış duvarları taş yığma örülürken iç ve üst katlar ahşap çatki ve bağdadi tekniğiyle yapılmaktadır (Öztekin, 1989: 68-69), (Şekil 41).

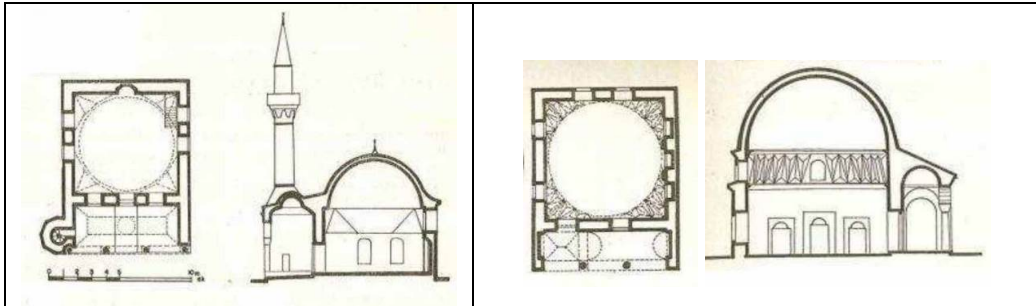
Şekil 42. Bursa Alaaddin Bey Camisi ve İznik Hacı Özbek Camisi. (Kuran, 1964)

Üzeri kubbe ile örtülü dört köşe mekândır. Kubbeye geçiş ögesi olarak pandantif, üçgenli kuşak ve azda olsa tromp kullanıldığı görülmektedir... “Tek üniteli” yapı ünitesine plan karakteri bozulmadan son cemaat yeri ilave edilmektedir. Bursa Alaaddin Bey Camisi ve İznik Hacı Özbek camileri bu gruba örnek verilebilir (Şekil 42).

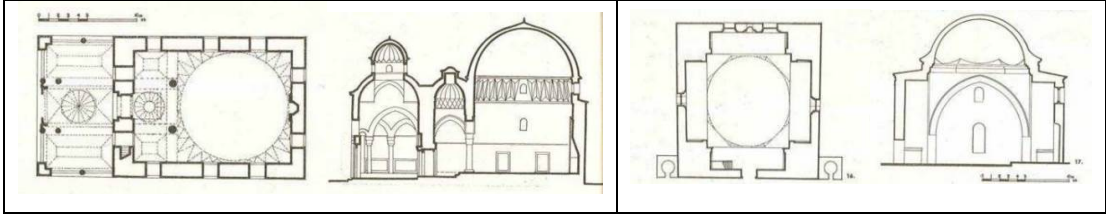
Şekil 43. İznik Yeşil Cami, Bilecik Orhan Gazi Camisi. (Kuran, 1964)

Tek üniteli camiler kendi içinde bazı farklılıklar gösterirler. İç mekân kurgusu bakımından değişiklik gösteren “Tek üniteli camilere” örnek Şekil 43'te verilmiştir. “Tek üniteli camiler” dış kütle kurgusu bakımından da değişiklik gösterirler (Şekil 44).

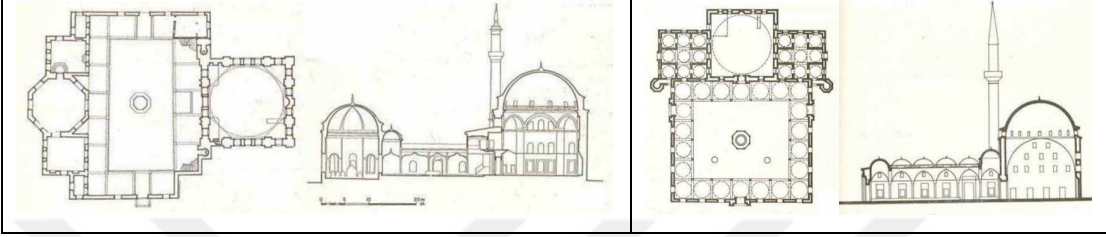
Şekil 44. Bursa Emir Sultan Camisi, Edirne Sultan Beyazid Camisi. (Kuran, 1964)

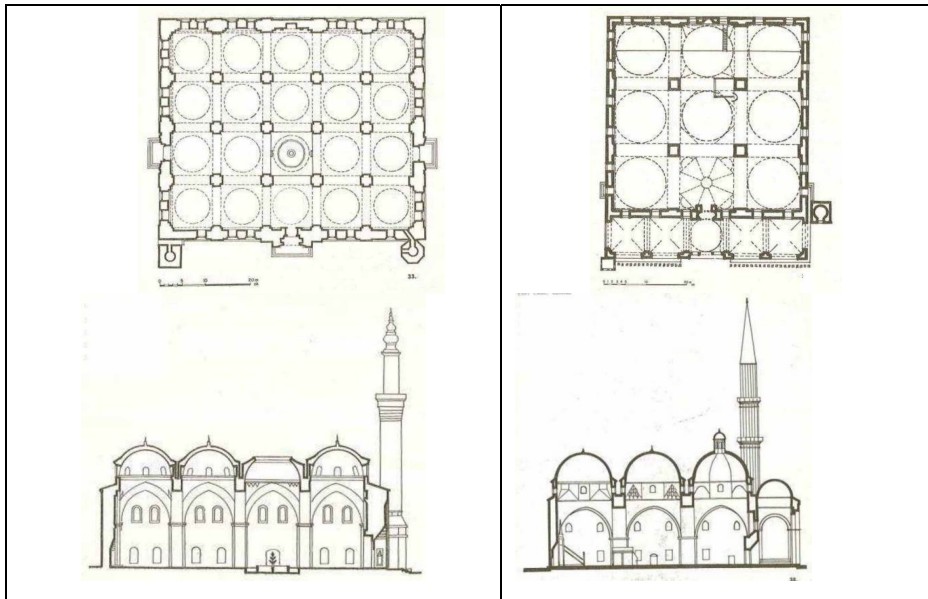
Şekil 45. Bursa Ulucami ve Edirne Eski cami. (Kuran, 1964)

Orijinalde Selçuklu Ulu camilerine benzemekle birlikte iç mekân kurgusu bakımından tam bir sistematiği olmayan Selçuklu camilerinden farklı olarak Osmanlı cami mimarisindeki bölüntülerin “eş büyüklükte” çok üniteli (Şekil 45), ya da “merkezi kubbeli” çok üniteli oldukları görülmektedir (Şekil 46).

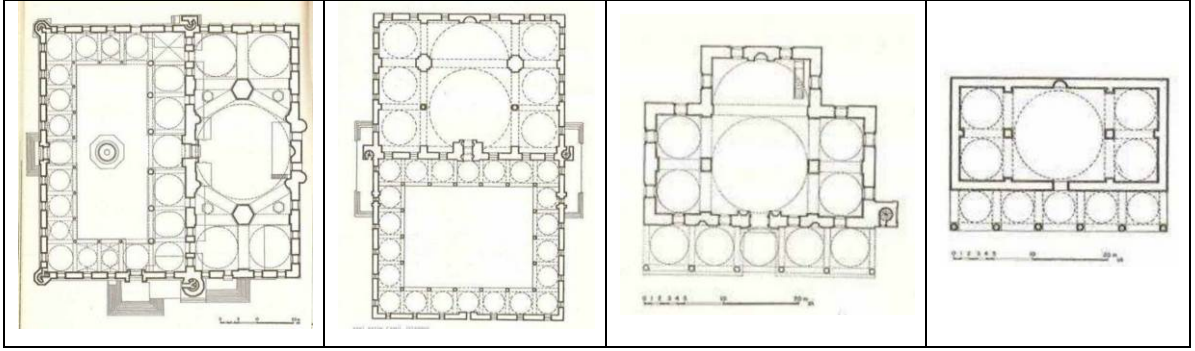
Şekil 46. Edirne Üç Şerefeli cami, İstanbul Eski Fatih Cami, İstanbul Atık Ali Pasa Camisi, Manisa Hatuniye Camisi. (Kuran, 1964)

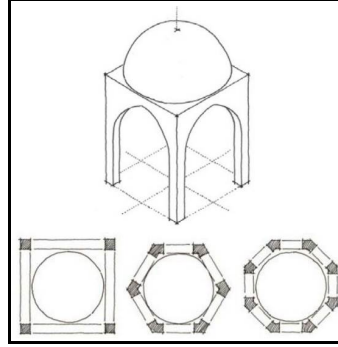
Şekil 47. Dört, altı ve sekizgen ayaklı baldaken. (Tuluk, 2006)

Strüktürel sisteminden yola çıkarak Klasik dönem Osmanlı kubbesini inceleyen Tuluk, bu sistemi “baldaken” olarak tanımlamaktadır. Bu sistem: ana kubbenin, birbirine askı kemerleriyle bağlanan ayakların oluşturduğu strüktüre oturulmasıyla meydana getirilmiştir. Bu tür camilerde mekân, bu baldaken strüktürün etrafında gelişmiştir. Dört,

altı veya sekiz ayakta meydana gelebilen bu sistem Osmanlı mimarisinde son derece özgün ve zengin bir cami geleneğinin oluşmasına ve Klasik çizgilerine kavuşmasına neden olmuştur (Tuluk, 1996: 275), (Şekil 47).

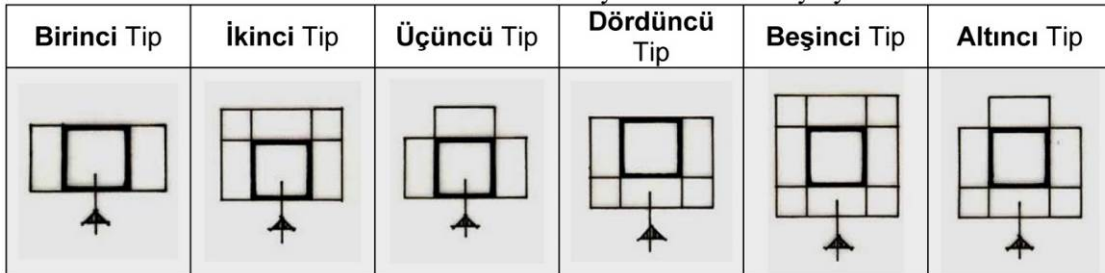
Şekil 48. Osmanlı camilerinde dört ayaklı baldaken varyasyonları (Tuluk, 2006)

Tuluk, Osmanlı camilerinde dört ayaklı baldaken yapıları altı başlık altında gruplamaktadır (Şekil 48). “Birinci tip” plan şemasında orta mekân iki yana doğru genişlemektedir. Mut’taki Lal Ağa Camisi (1444), Manisa’daki Hatuniye Camisi (1488), İstanbul’daki Şeyh Vefa Camisi (1490), Manisa’daki Sultan Camisi (1522), İstanbul-Edirnekapı’daki Mihrimah Sultan Camisi (1562-65) ve Lüleburgaz’daki Sokullu Camisi (1568) birinci gruba örnek olarak verilmektedir. Bütün bu yapılarda merkezi mekân kubbe ile örtülürken yan hacimlerin üstörtülükleri farklılık gösterir. Baldakeni saran yan mekânlar ya yarım kubbe ile ya da küçük kubbelerle örtülmüştür. Küçük kubbelerle örtülen yan mekânlar diğer örtü sistemine göre orta mekânla bütünleşmeyen bir iç mekân etkisi yaratmışlardır. Lüleburgaz Sokullu Camisi’nde, orta mekânın yanlara genişlemesi diğerlerinden farklı olarak askı kemer derinliklerinin artmasıyla gerçekleşirken Mut’taki Lal Ağa Camisi’nde ise yan mekânlar yarım kubbemsi tonozlarla örtülmüştür (Tuluk, 1996: 276).

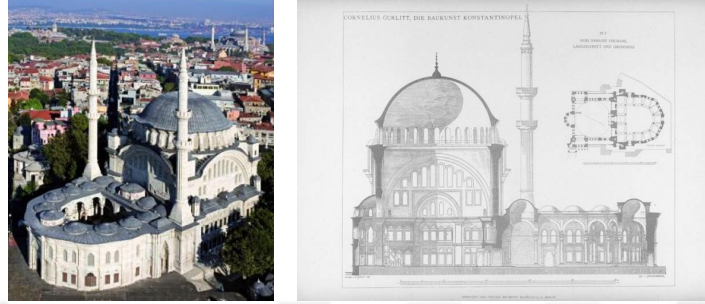
Şekil 51. Nur-u Osmaniye Camisi'nin fotoğraf ve planı. (URL-18, 2015)

Nur-u Osmaniye Camisi ise mimaride Batılı üslupların belirginleştiği bir yapıdır. Avluda kullanılan oval formun kullanılması Barok üslubun belirgin özelliklerini yansıtır. Barok özellikler yapının dışında da kendini gösterir. Kıvrık yuvarlak kemerler, oval pencereler, “S” biçimindeki payandalar bu türden ayrıntılardır. Zaten bu üslup, Türk sanatında kendini daha çok ayrıntılarda hissettirmiştir. Oval plan, yapının iç avlusunda da ilginç bir biçimde uygulanmıştır. Üslup değişimlerinden en kolay etkilenen elemanlar olan

sütun başlıkları ve kemerler, doğal olarak bu yeni üslubun özelliklerini taşımaktadırlar. Bu üslup değişiminden yapının portali de etkilenmiştir. Ana hatlarıyla klasik portalleri andırmakla birlikte mukarnasın yerini almış olan Barok kıvrımlı kavsara dolgusu, adeta “Türk Baroğu”nun simgesidir (URL-17, 2015), (Şekil 51).

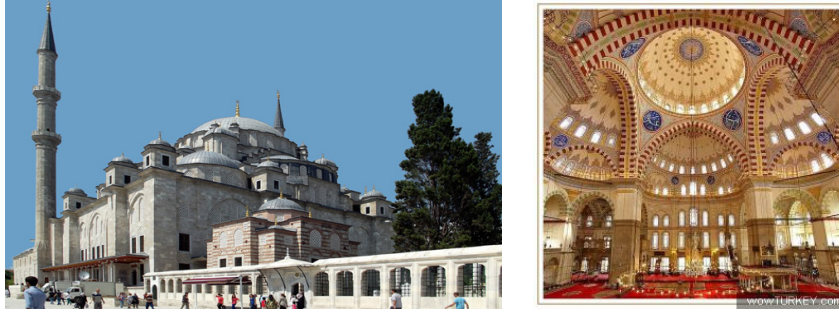
Şekil 53. Fatih Camisi. (URL-18, 2015)

Depremde yıkılan Fatih Camisi yerine Hassa mimarı Mehmed Tahir Ağa tarafından 1767-1771 yılları arasında inşa edilen ikinci Fatih Camisi plan olarak klasik dönemde uygulanan dört yarım kubbe ile desteklenen ana kubbe sistemini tekrar etmekle birlikte büyük taşıyıcı ayaklarla (pilpayeler) caminin içini çepeçevre dolaşan silmeler Barok üslubun başlıca belirtileridirler (Eyice, 1992: 173), (Şekil 53).

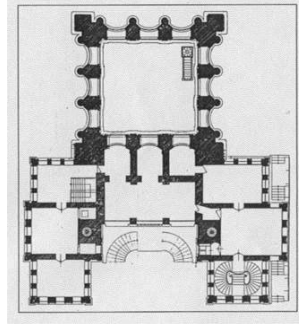
Şekil 57. Ortaköy cami planı. (URL-22, 2015)

19. yüzyıl ortalarındaki Osmanlı cami mimarisinin durumunu açıkça gösteren Ortaköy Camisi ilginç bir örnektir. Tek kubbeli yapı, aşırı ölçüde saydam bir nitelik kazanmıştır. Duvar yüzeyleri parçalanmış, adeta yok olmuştur. Yapının dışında da düzlem olarak nitelenebilecek bir bölüm kalmamıştır. Bu nedenle de caminin içi çok aydınlıktır. Yapı adeta deniz manzaralı bir saray pavyonu gibidir. Renkli taş minber dönemin karakteristik formunu taşımaktadır. Kubbe içinde ise, havali bir mimari görünüm veren renkli nakışlarla güçlü bir derinlik izlenimi yaratılmıştır (URL-17, 2015) (Şekil 57, Şekil 58).

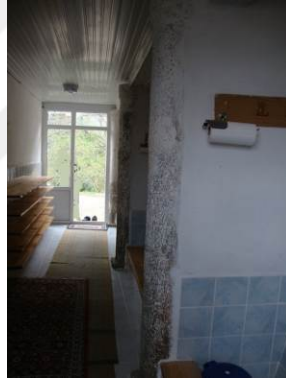
Şekil 64. Dolanlı Köyü Camisinin son cemaat yerinde duvarlar içinde kalan taş sütunlar. (VGM arşivinden)

Vadinin aşağı bölgesinde batı yakasında bulunan Dolanlı Köyü Camisi'nin, üç bölmeli kapalı son cemaat yeri abdestlik olarak kullanılmaktadır. Bölücü duvarların uç kısımlarında hala görülebilen taş sütunlardan son cemaat yerinin orijinalinde açık olduğu anlaşılmaktadır (Şekil 64).

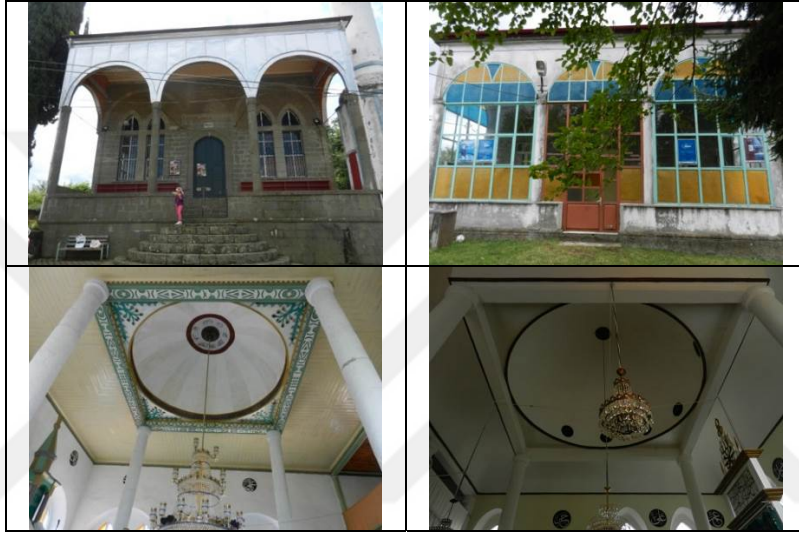
Şekil 65. Türkelli ve Vardallı Köyü Merkez Camileri son cemaat yeri ve harimde dört sütunla taşınan gizli ahşap kubbeleri

aksı boyunca uzunlamasına dikdörtgen planları, kemerlerle birbirine bağlanan sütunlu son cemaat yerleri ve harim kısmında dört sütunla desteklenen gizli ahşap kubbeli üstörtülerile birbirlerine son derece benzer plan şemasına sahiptirler (Şekil 65). Dolanlı Köyü Camisi üç açıklıklı son cemaat yeri ve hariminin üstörtü biçimleri Türkelli Köyü Merkez Camisiyle benzer olmakla beraber, hariminde Türkelli de olduğu gibi üstörtüyü taşıyan sütunlar bulunmamaktadır (Şekil 66). Bu durum harim ve üstörtünün boyut olarak daha küçük olmasıyla ilgisi olmalıdır.

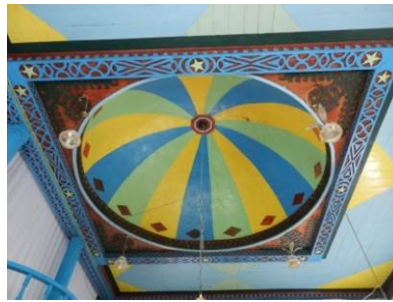
Şekil 66. Dolanlı Köyü Camisi gizli ahşap kubbesi

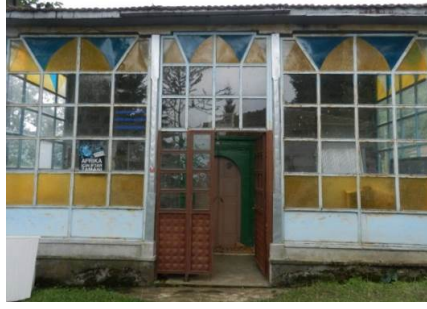
Şekil 67. Hünlerli Köyü Camisinin ahşap direkli son cemaat yeri

Hünerli Köyü Merkez Camisindeki son cemaat yerinde çatıyı taşıyan ahşap direkler vardır. Oysaki diğer örneklerde çoğunlukla birbirine kemerlerle bağlanan taş sütunlar vardır (Şekil 67).

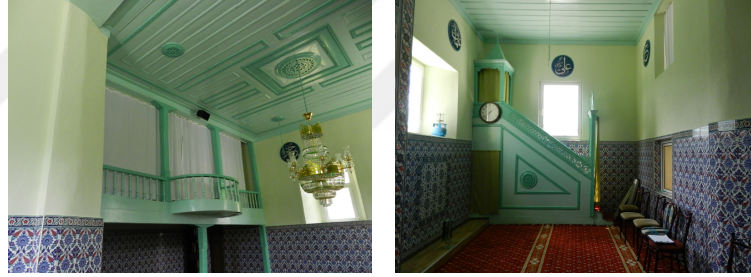
Şekil 68. Akçiriş Köyü Camisinin yıkılan doğu duvarının parçası ve doğu yönünde genişleyen harimi

Akçiriş Köyü Camisi giriş kapısının dairesel olmasıyla diğer camilerden farklılaşmaktadır. Girişinin batı duvarından olması genelde mihrap aksı üzerinde olan girişlere göre farklılık göstermektedir. Harim kısmında mahfille ve mihrap duvarı arasındaki bölüm doğu cephesinin bir bölümü yıkılarak doğu yönünde genişletilmiştir. “L” biçimindeki harim vadideki plan şemalarından farklı gibi görünse de bu durumun geçirdiği müdahaleler sonucunda oluştuğu anlaşılmaktadır (Şekil 68).

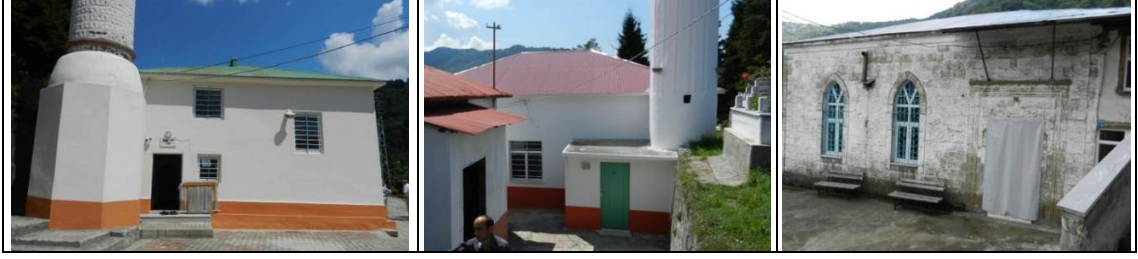
řekil 69. Akçiriř, arlaklı ve Dolanlı Ky Camileri'nin giriřleri.

Camisinin doęu cephesinde bir giriři olması benzer bir durum olsa da mihrap akseni üzerinde bir başka giriř kapısı daha vardır (řekil 69).

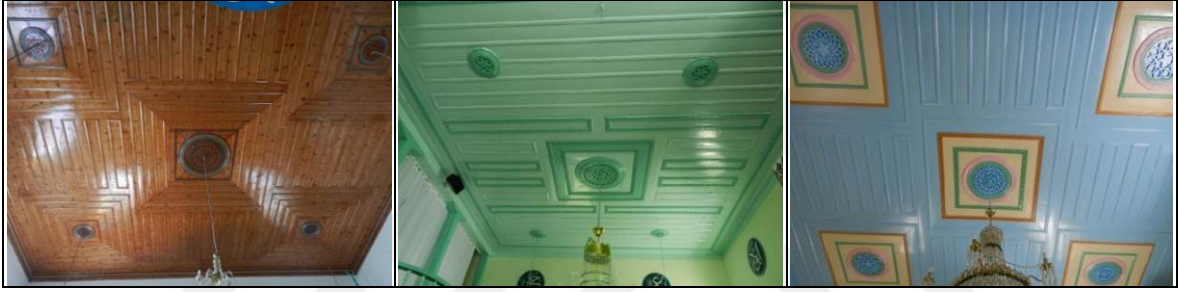
Şekil 71. Kalegüney, Akçiriş ve Çarlaklı Köyü Camileri üstörtüleri

Düz ahşap üstörtüler iki vadi de genellikle sade olup sadece ortada sade göbekli, ortada ve köşelerde aynı boyut ve desende göbekli ya da ortadaki daha büyük olmak üzere dört bir köşede ortadakinin daha küçüğü olacak şekilde göbeklerle bezemeli olmaktadır (Şekil 71).

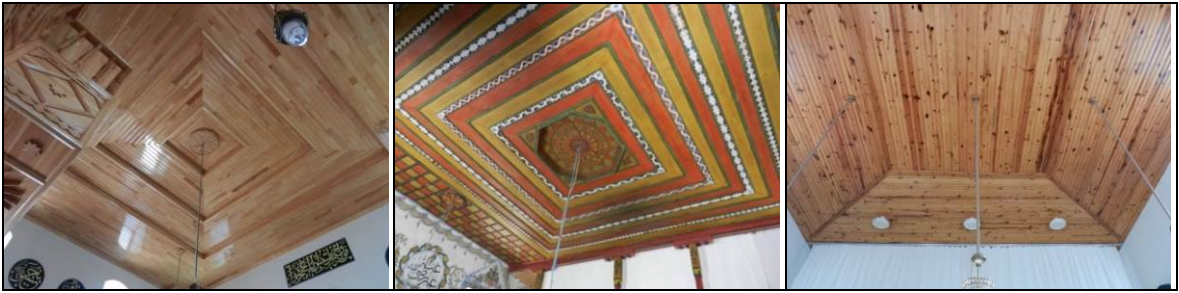
Şekil 72. Akkese köyü, Doğancı köyü ve Pelitcik-Güdün-Lüküt Merkez Camileri'nin kademeli ahşap üstörtüleri

Kademeli ahşap tavanlı üstörtüler iç içe geçmiş kare ya da dikdörtgen kademeli ve sade olmakla beraber Doğancı Köyü Camisinin kalem ve ahşap işçiliği en dikkat çekici örnektir. Bunun yanı sıra Pelitcik-Güdün-Lüküt merkez Camisinin üstörtü ahşapları yenilenmiş olsa da büyük boyutlu ortadaki dikdörtgen biçimli tek kademesi ile diğerlerinden farklılık göstermektedir (Şekil 72).

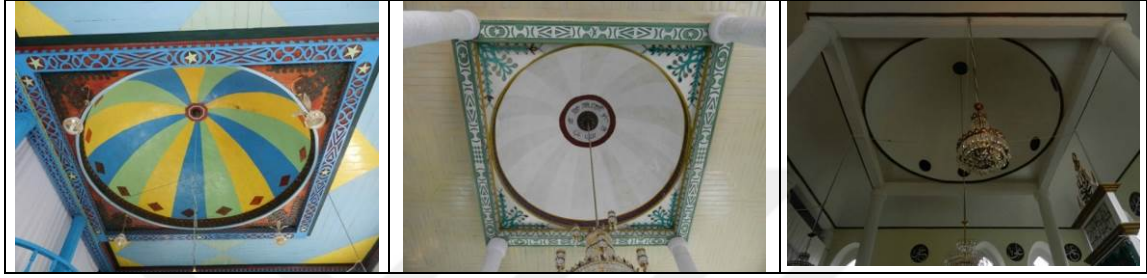
Şekil 73. Dolanlı Köyü, Türkelli Köyü Merkez ve Vardallı Köyü Camileri'nin gizli ahşap kubbeleri

Gizli kubbeli ahşap üstörtülüler, Türkelli Köyü Merkez ve Vardallı Köyü Camilerinde olduğu gibi dört taş ayakla taşınabildiği gibi Dolanlı Köyü Camisindeki gibi ayaksız da olabilmektedirler. Üçünde de ahşap kirişlerle kare bir taban elde edilerek, dairesel tabanı bu kareye oturan bir kubbe oluşturulmuştur. Akhisar Deresi Vadisi'nin batı yamacında bitişik köylerde yer alan Türkelli ve Dolanlı Köyü Camileri üstörtülerinde ahşap bezemelerin birbirlerine oldukça benzer oldukları görülmektedir (Şekil 73).

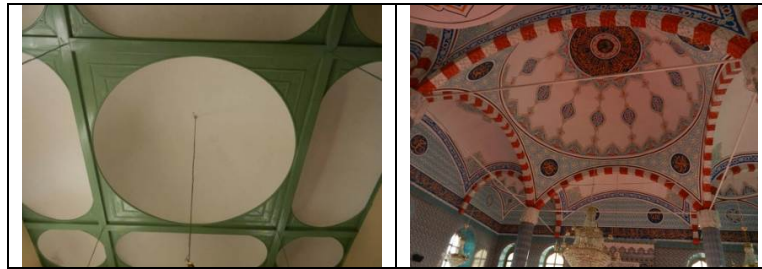
Şekil 74. Düzköy Köyü ve İskenderli Merkez Camisi üstörtüleri

Akhisar Deresi Vadisi'nin orta kısımlarında yer alan Düzköy Köyü Camisinin gizli kubbeli üstörtüsü vadi içindeki en sıra dışı uygulamadır. Simetrik ve ortadaki parça en büyük olacak şekilde tavan dokuz parçaya ayrılmıştır. Merkezdeki parça gizli kubbe ile örtülü iken karşılıklı dikdörtgen parçalar tonozlarla ve köşelerdeki küçük kare parçalar kubbelerle örtülüdür. Çamlık Deresi Vadisi'nin orta yerinde yer alan İskenderli Merkez Camisi'nin üstörtüsü Düzköy Köyü Camisi ile benzer olup İskenderli'de taş malzeme kullanıldığından merkezdeki kubbe, pandantiflerle dört taş sütun üzerine oturmaktadır. İskenderli Merkez Camisi de vadideki sıra dışı uygulamalardan biridir (Şekil 74).

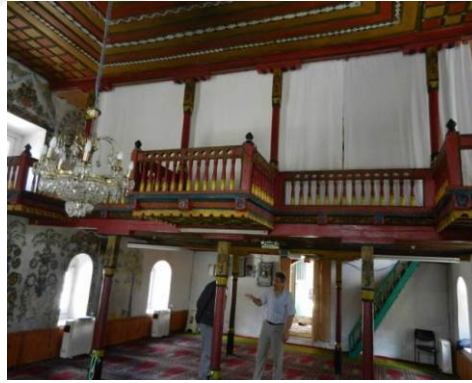
Şekil 76. Doğancı Köyü Camisi mahfil

Vadide mahfil çıkmaları genellikle ortada tek yarım daire biçiminde olup çıkmasız örneklerde bulunmaktadır. Bunların bazıları sonradan betonarme ile değiştirilenlerdir. Doğancı Köyü Camisinin üç adet kare biçimli çıkmaları vadide karşılaşılan sıra dışı örneklerden biridir (Şekil 76). Bazı istisnalar olmakla birlikte vadideki mahfiller iki ya da dört ayakla desteklenmektedir.

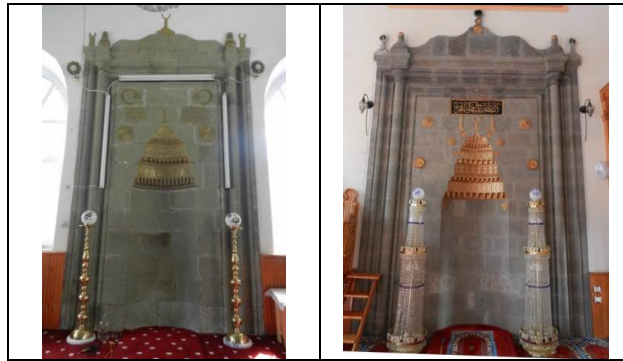
Şekil 78. Dolanlı Köyü ve Merkez Eski Camileri'nin mihrapları

Ağasar Deresi Vadisi'nin doğu yakasında yer alan 1880 tarihli Dolanlı köyü ve vadinin sahil kesiminde yer alan 1913 tarihli Merkez eski camileri mihrap çerçevelerinin aynı, nişlerinin benzer olmakla birlikte Merkez eski caminininki daha ayrıntılı ve üzerindeki yuvarlak rozet kabartmalarının da son derece benzer oldukları görülmektedir. Mihraplar arasındaki şaşırtıcı benzerlik vadi içinde usta hareketliliğini ya da belli bir usta geleneğinin devamlılığını akla getirmektedir (Şekil 78).

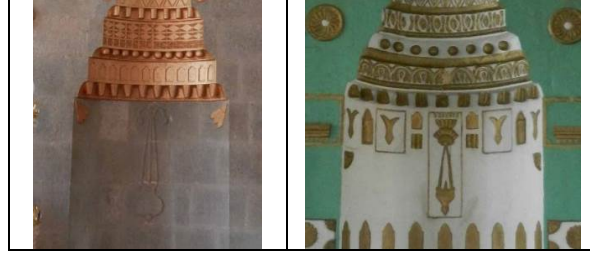
Şekil 79. Merkez eski ve Türkelli Merkez Camileri mihrap nişleri

Merkez eski cami ve Türkelli merkez cami mihrapları da benzer olmakla birlikte ikisinin de mihrap nişi ortasında yer alan taş kabartmalı ışıklık biçimi dikkat çekmektedir (Şekil 79).

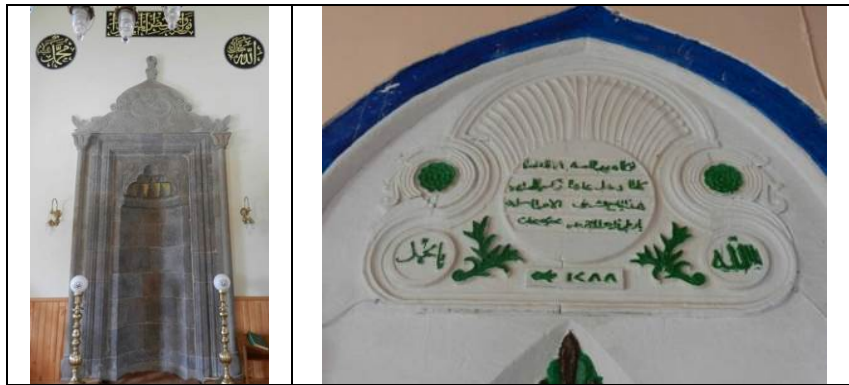
Şekil 80. Akkese Köyü Camisi mihrabı ve Seyidahmet Köyü Camisi mihrap nişi üzerindeki kitabe.

Ağasar Vadisi'nin batı yakasında sahil kesimine yakın bir yerde bulunan 1899 tarihli Akkese Köyü Camisinin kıvrımlı dallarla hareketlendirilmiş barok tarzındaki mihrap çerçevesi dikkat çeken diğer örneklerdendir (Şekil 80).

Ağasar Deresi Vadisi'nin sahile yakın kısmında yer alan 1866 tarihli Seyidahmet Köyü Camisi mihrabında yer alan kitabenin mihrap çerçevesi ile birlikte tasarlandığı anlaşılmaktadır. Mihrap nişinin üzeri ve sivri kemerli dış çerçeve arasında ortada yuvarlak bir zemin üzerine dört satırlık kitabe ve hemen altındaki tarih satırı simetrik yerleştirilmiş organik bir biçim içinde yer almaktadır. Kitabenin etrafında ışımsal ve bitkisel kabartmalar vardır. Bu biçim bir bakıma Osmanlı Devleti armasını çağrıştırmaktadır (Şekil 80).

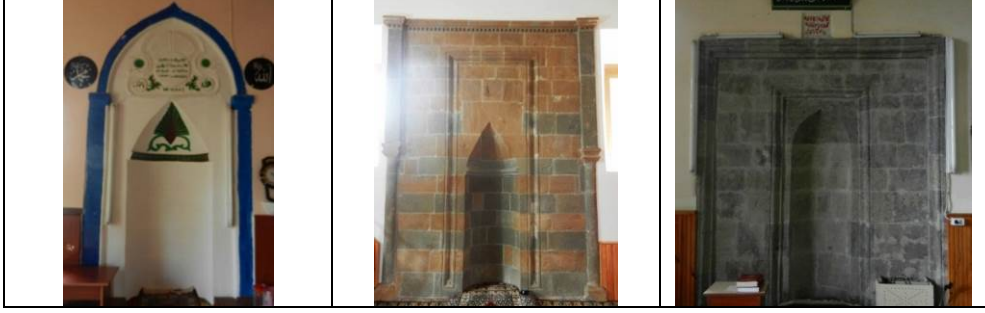
Şekil 81. Seyidahmet köyü ve Dereköy Mahallesi Merkez Camisi mihrapları

Mihrap nişi olarak vadinin orta kısmında yer alan 1935 tarihli Dereköy Mahallesi merkez Camisi ve sahil kesiminde yer alan 1816 tarihli Adacık Camisi ile oldukça benzerdir (Şekil 81).

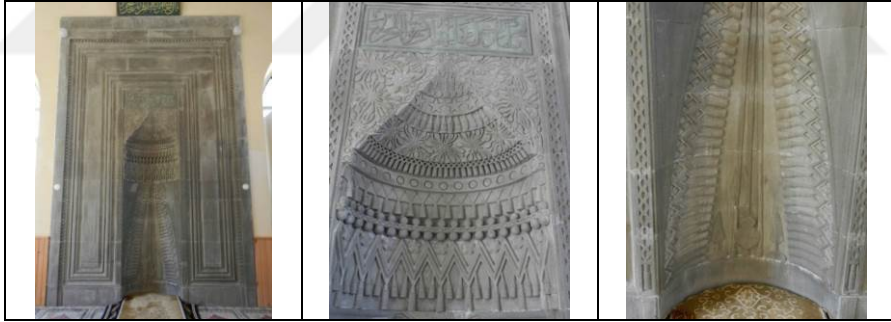
Şekil 82. Düzköy Merkez Camisi mihrabı

Ağasar Deresi Vadisi'nin ortalarında doğu yamaçta yer alan 1947 tarihli Düzköy Merkez Camisi mihrap nişi içinde yer alan kabartmalı bezemeler son derece ilginçtir ve vadi içindeki sıra dışı uygulamalardan biridir (Şekil 82).

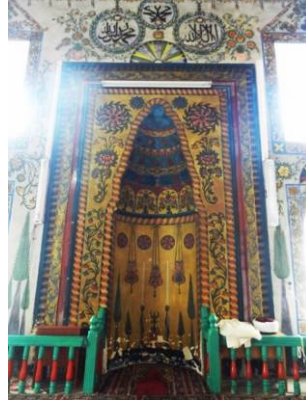
Şekil 83. Doğancı Köyü Camisi mihrabı

Ağasar Deresi Vadisi'nin yukarı kesiminde doğu yamacında yer alan Doğancı Köyü Camisi mihrabı kalemîşi süslemeleri ile dikkat çeken örneklerdendir (Şekil 83).

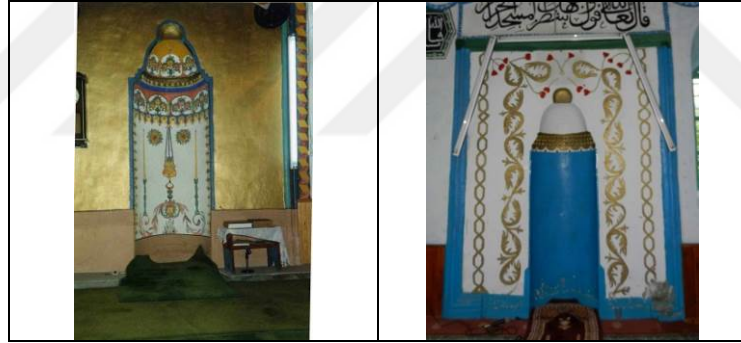
Şekil 84. Kozluca ve Duygulu Köyü Camileri mihrapları

Çamlık Deresi Vadisi'nin içinde yer alan mihraplarda benzer özelliklere sahiptirler (Ek Tablo 8). Vadinin orta kesiminde birbirine komşu köylerde yer alan 1865 tarihli Kozluca (Dağlıca) ve 1846 tarihli Duygulu Köyü Camileri'nin mihrapları birbirlerine oldukça benzemektedirler (Şekil 84).

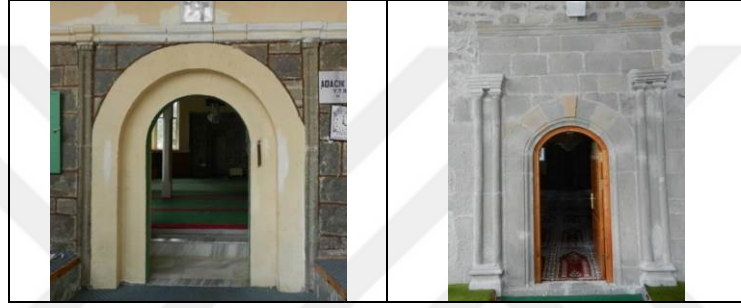
Şekil 86. Adacık ve Dereköy Merkez Camileri'nin harim kapıları

Taç kapılar genellikle sade dikdörtgen çerçeveli olup vadinin aşağı kısmının batı yönünde yer alan Adacık merkez Camisi ve vadinin orta kısmının yine batı yamacında yer alan Dereköy merkez camileri kapının her iki yanında yer alan sütüncelerle diğerlerinden farklılık göstermektedirler (Şekil 86).

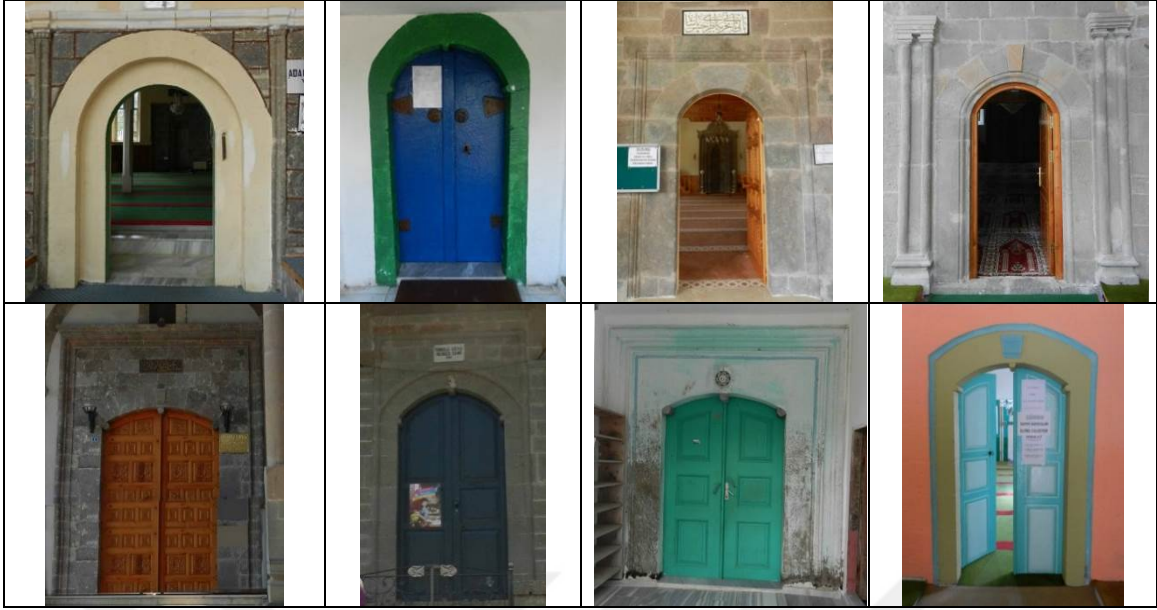
Şekil 87. Adacık, Seyidahmet köyü, Akkese köyü ve Dereköy merkez camileri (üst sıradakiler), Merkez eski, Türkelli merkez, Kalegüney köyü ve Korkuthan Köyü Camileri'nin kapıları (alt sıradakiler)

Basık kemerli kapıların iki çeşit kemer profili vardır. Birincisi vadinin aşağı kısmının batı yamacında olan Seyitahmet köyü, Akkese köyü, Adacık camileri ve vadinin orta kesiminin batı yamacında olan Dereköy merkez Camisinde olduğu gibi normal basık kemer, diğeri vadi boyu doğu ve batı yamaçlarına yayılmış olan Türkelli merkez, Kalegüney köyü, Korkuthan köyü, Düzköy merkez, Doğancı köyü ve Merkez eski camilerinde olduğu gibi daha basık olan basık kemer biçimi olarak örneklendirilebilir (Şekil 87).

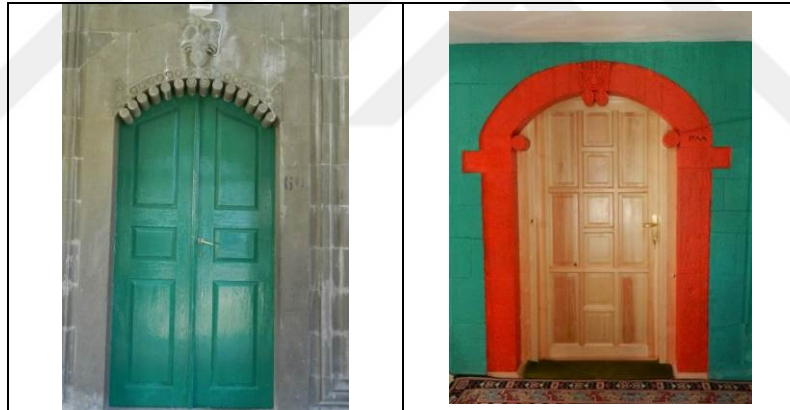
Şekil 88. Düzköy Merkez Camisi ve Doğancı Köyü Camisi kapıları

Kemerlerin üzenği ve kilit taşlarının dairesel çıkıntılı yapılması bölgede sıkça rastlanan uygulamalardan biri olup vadinin orta kısmının doğu yamacında yer alan Düzköy merkez Camisinin kapısı gerek taç kapısının büyüklüğü gerekse bütün kemer taşlarının ikişerli yuvarlak çıkıntılı olması sebebiyle diğer uygulamalardan farklılaşmaktadır. Yine vadinin orta kesiminin batı yamacında yer alan Doğancı Köyü Camisi kapısının kilit taşı ve üzenği taşları üzerindeki ikili daire biçimindeki çıkmaları ve kilit taşı üzerindeki kabartma motifi ile Düzköy merkez Camisi ile benzerlik göstermektedir (Şekil 88).

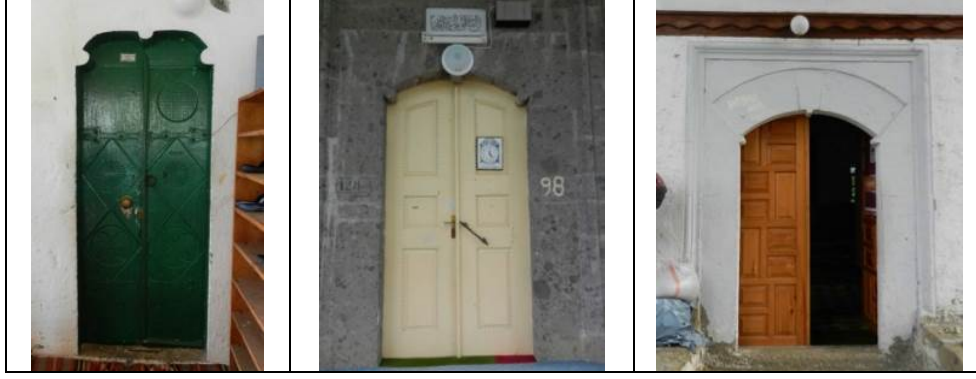
Şekil 89. Aksaklı Köyü Camisi (1875), Vardallı köyü ve Çamlık Yukarı mahalle camileri kapıları

Aksaklı Köyü Camisinin Bursa kemerli kapısı vadi içindeki sıra dışı uygulamalardan biri olarak karşılaşılmaktadır (Şekil 89)

Vadinin aşağı kısmının batı yakasında kalan Vardallı Köyü ve doğu yakasındaki Çamlık Yukarı Mahalle Camileri'nin dikdörtgen sade taç kapı içinde yer alan basık kemerli kapıları ve üzengi, kilit taşlarının dairesel çıkıntıları sebebiyle oran, ölçek ve biçim olarak son derece benzemektedirler (Şekil 89).

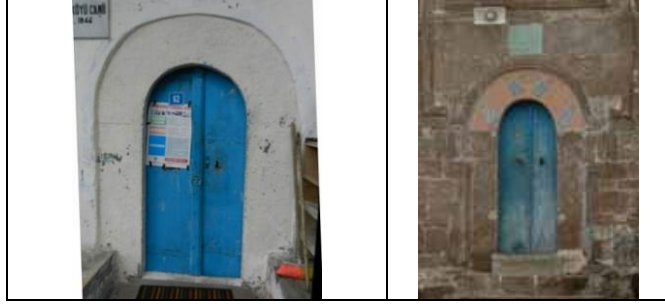
Şekil 90. Duygulu (1846) ve Kozluca (Dağlıca) (1865) Köyü Camileri giriş kapıları

Duygulu Köyü ve Kozluca (Dağlıca) Köyü Camisi kapılarının yuvarlak kemerleri biçimsel olarak benzemekle beraber Kozluca (Dağlıca) Köyü Camisi'nin kapı boşluğunu oluşturan yan yüzey taşlarının girinti çıkıntılı yerleştirilmeleri, kemer taşları üzerindeki kabartmalı motifler ve üzerindeki kitabeyi kapsayacak şekilde silme taşlarla dikdörtgen çerçeve içine alınmasıyla daha ayrıntılı ve gösterişli bir görünüm sunmaktadır. Hem coğrafi olarak hem de inşa tarihi olarak birbirine yakın olan bu camilerde usta ilişkisinden söz etmek mümkün olabilir (Şekil 90).

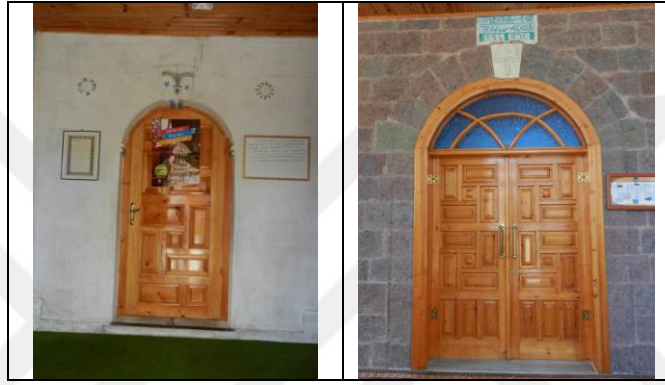
Şekil 91. Sayraç Köyü ve İskenderli Merkez Camileri harim giriş kapıları.

Saraç Köyü Camisinin kilit taşı ve kapının her iki yanında bulunan dairesel madalyon biçimlerine diğer örneklerde rastlanmamakla beraber İskenderli Merkez Camisi harim kapısının kilit taşındaki kabartma motifle benzerlik göstermektedir (Şekil 91).

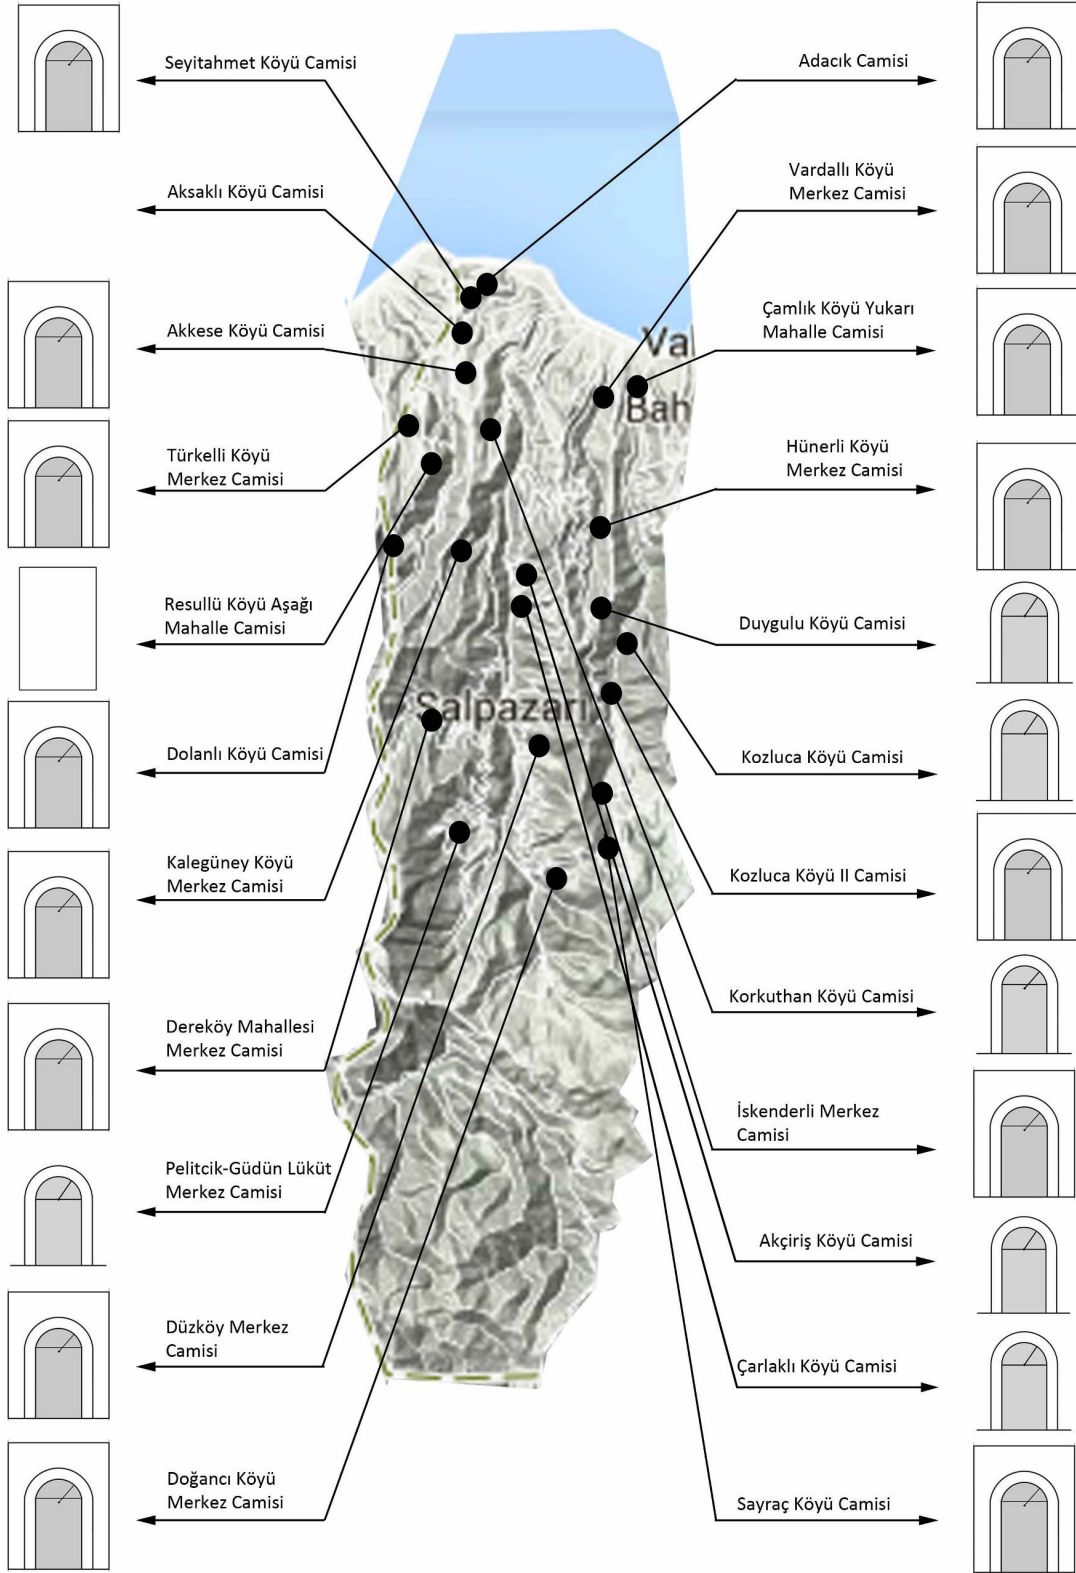
Şekil 92. Akhisar ve Çamlık Deresi Vadileri kırsal camileri kapı şemaları

Akhisar Deresi Vadisi'ndeki kırsal camilerin kapıları genellikle basık ya da yuvarlak kemerli olmaktadır. Basık kemerliler taç kapı içinde yer alırken dairesel kemerli olanların taş kapısız oldukları görülmektedir (Ek Tablo 9) (Şekil 92).

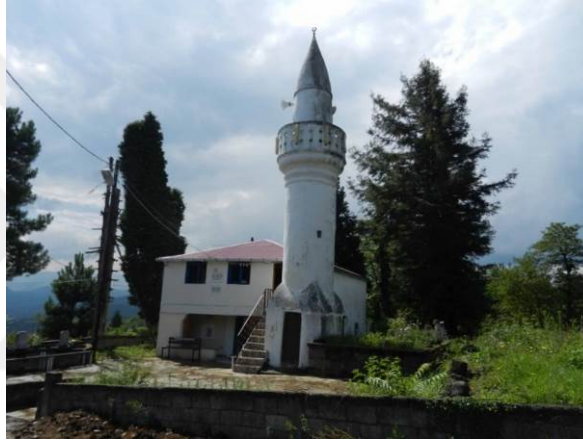
Şekil 93. Seyidahmet Köyü Cami ve minaresi

Diğer taraftan Seyidahmet Köyü Camisinin sıvalı olan minaresi kare kaide üzerine yuvarlak gövdesi ve şişkin külahıyla bölgedeki orijinal minarelere örnek teşkil eden önemli bir örnektir. Caminin kuzey batı köşesinde ayrı olarak duran tek şerefeli minarenin kaidesi ve gövdesi oldukça kalın olup basıktır (Şekil 93).

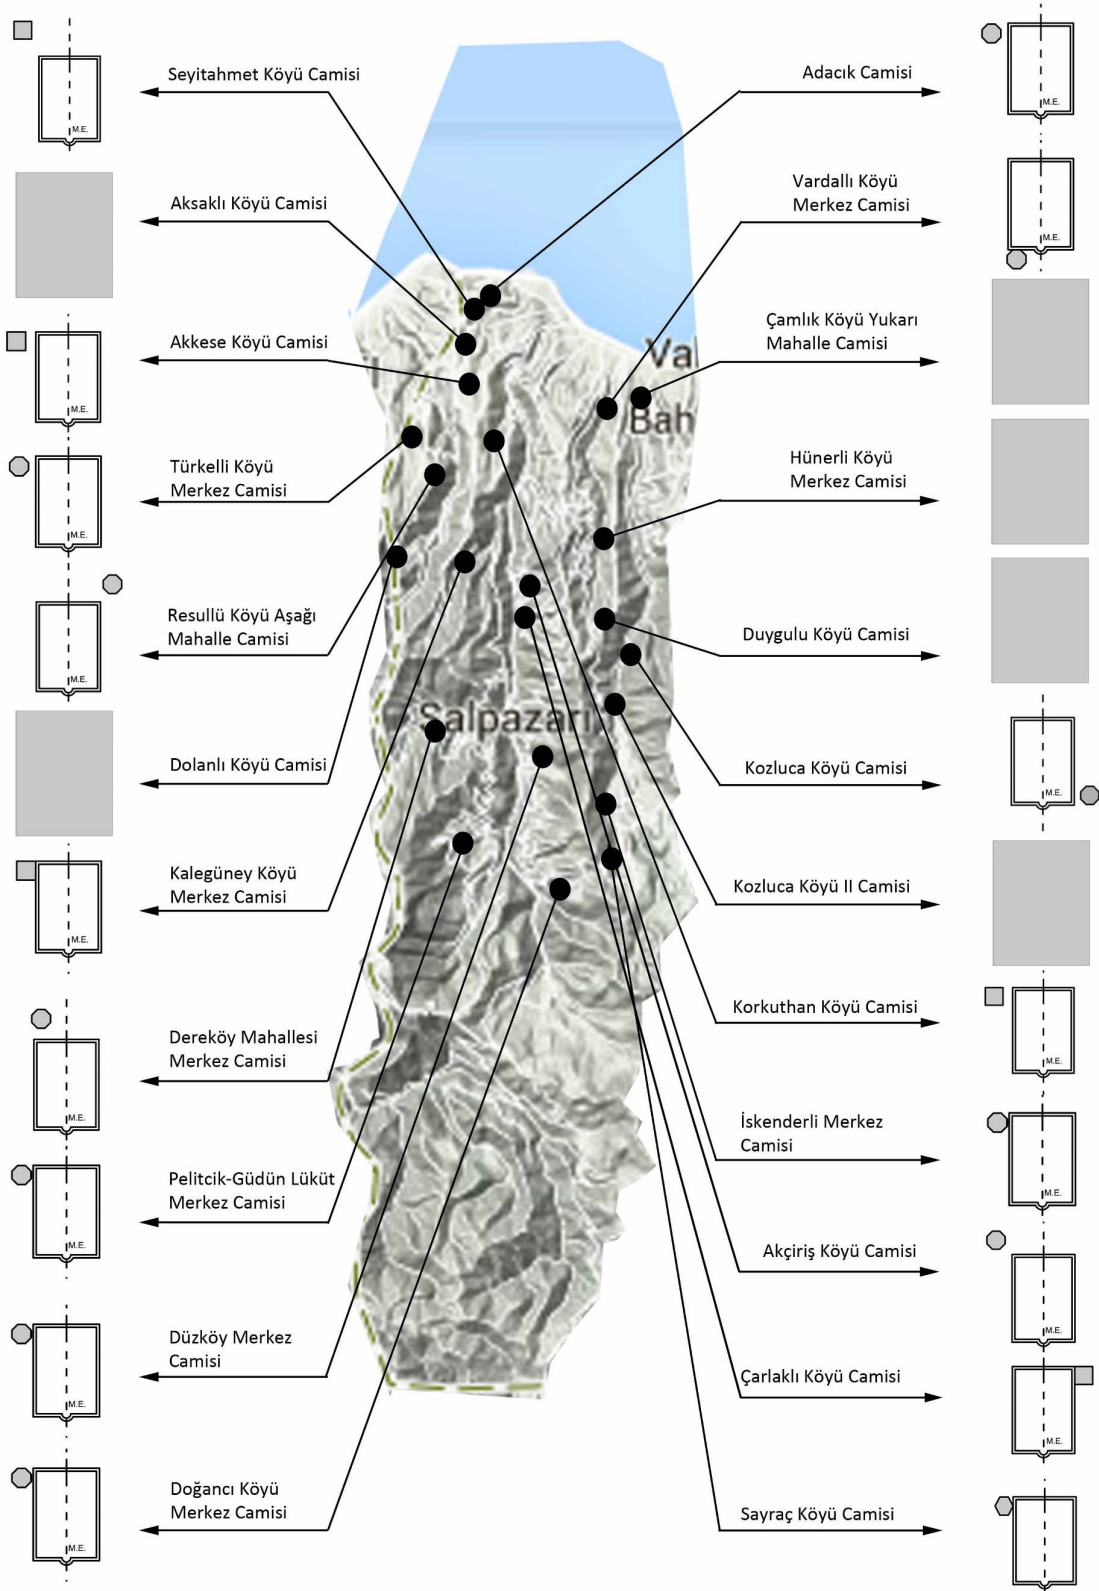
Şekil 94. Akhisar ve Çamlık Deresi Vadileri kırsal cami minare şemaları

Çamlık Deresi Vadisi'nde İskenderli Merkez Camisinin sonradan eklenen son cemaat yeri, harimin çini kaplanması ve birçok değişikliklerle özgünlüğü bozulmuş olsa da minaresi taşla inşa edilmiştir (Ek Tablo 12).

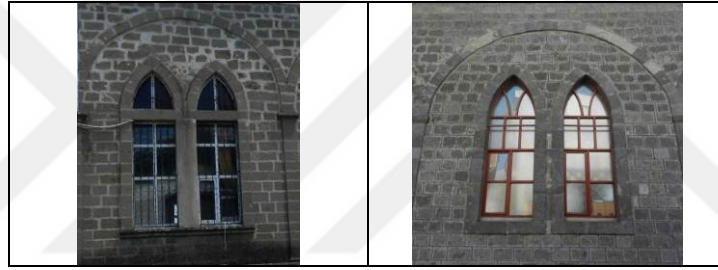
Şekil 95. Türkelli merkez ve Merkez eski caminin pencereleri

Ağasar Deresi Vadisi'nde camilerin pencereleri genellikle söveli olup dikdörtgen, basık sivri, üç merkezli, yuvarlak veya basık kemerli biçim alabilmektedirler (Ek Tablo 13), (Şekil 105). Sahilde Beşikdüzü merkezinde yani Ağasar Deresi Vadisi ağzının doğu kısmında yer alan Merkez eski cami, vadinin aşağı kısmında batı yamacında yer alan Türkelli merkez Camisi, Dolanlı ve Kalegüney Köyü Camileri ve vadinin orta kısımlarında doğu yamaçta yer alan Düzköy merkez Camisinin basık sivri kemerli pencereleri aynı biçime sahiptir. Bunlardan Merkez eski cami ve Türkelli merkez Camisi pencereleri arada bir sıra taş olmak üzere yan yana ikişerli gruplanarak cephede kör basık kemer içinde yer almaktadırlar. Türkelli merkez Camisi pencerelerinde kemerlerin üzengi hattında yekpare taş bulunmaktadır (Şekil 95,Şekil 96).

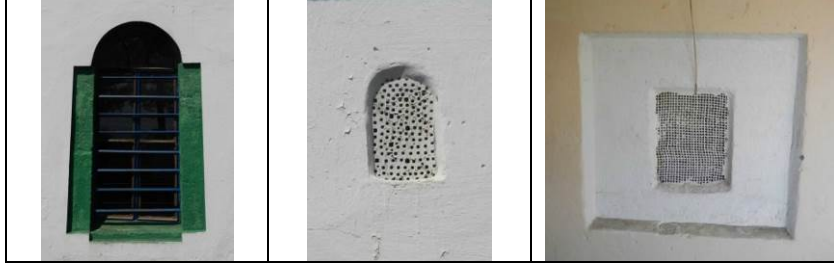
Şekil 97. Seyidahmet Köyü Camisi pencereleri

Seyidahmet Köyü Camisi ana beden duvarlarındaki dairesel kemerli pencereleri ve girişin sağ ve solunda çok küçük boyutlardaki basık kemerli ve dikdörtgen açıklıklı pencereleri ile vadide sıra dışı bir örnek oluşturmaktadır (Şekil 97).
