TRABZON KIRSAL CAMİ MİMARİSİ

DOKTORA TEZİ

Mimar Emriye KAZAZ

**MART 2016
TRABZON**

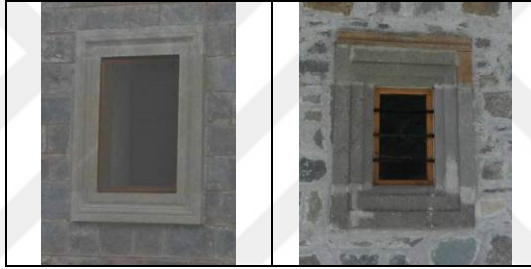
Şekil 98. Akkese köyü ve Dereköy Mahallesi Merkez Camileri pencereleri

Dikdörtgen açıklıklı pencerelerin söveleri düz olabildiği gibi girintili çıkıntılı olanlarda vardır. Vadinin aşağı kesiminde batı yamaçta bulunan Akkese Köyü Camisi ile vadinin orta kesiminde doğu yamaçta bulunan Dereköy Mahallesi Merkez Camileri sövelerinin kademeli yapıları birbirlerine benzemektedirler (Şekil 98).

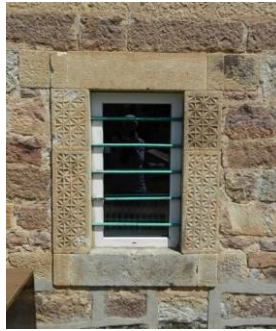
Şekil 99. Doğancı Köyü Camisinin penceresi

Doğancı Köyü Camisinin bazı pencerelerinin söve taşları üzerine yıldız motifli bezemeler oyulmuştur. Benzer motifleri vadideki bazı konut ve serander gibi yapıların ahşap elemanlarında da görmek mümkündür (Şekil 99).

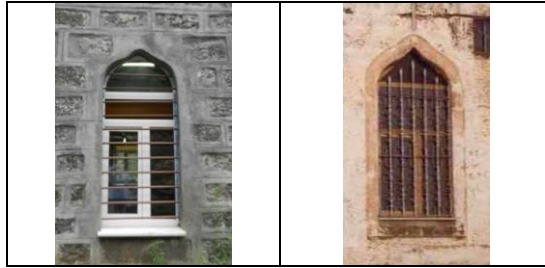
Şekil 101. Hünerli ve Kozluca (Dağlıca) Köyü Camileri'nin pencereleri

Çamlık Deresi Vadisi'nin orta kısımlarında birbirine komşu köylerde yer alan 1823 yılında yapılmış olan Hünerli ve 1865 yılında yapılmış olan Kozluca (Dağlıca) Köyü Camileri'nin pencereleri kaşkemerli olup sövelidir (Şekil 101).

Çamlık Deresi Vadisi'nin orta bölümünde yer alan İskenderli Merkez Camisinin kaşkemerli pencere açıklıklarının yine aynı vadide Hünerli ve Kozluca (Dağlıca) Köyü Camilerinde görülmesi vadide alışlagelen bir pencere açıklığını göstermekte ve vadinin yukarı kısmında yıkılmış olan Kalınçam (Kumyatak) Köyü Camisi pencerelerinin kaşkemerli olması bunu desteklemektedir. Yıkılan Kalınçam Köyü Camisinin üst sırasında köşegenli olarak yerleştirilmiş baklava dilimi şeklindeki kare pencereler ise vadideki sıra dışı uygulamalardan biri olarak sayılabılırdi (Şekil 104).

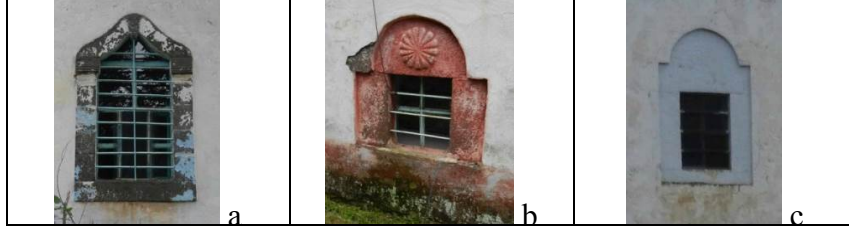
Şekil 102. Duygulu Köyü (a,b) ve Çamlık Köyü Yukarı Mah. (c) Camileri pencereleri

1846 yılında inşa edilmiş olan Duygulu Köyü Camisi farklı biçimdeki pencereleri bir arada bulundurmaz. Aynı zamanda ters eğmeçli pencereleri ve dikdörtgen pencere üzerinde yuvarlak söve içindeki dairesel rozet biçimi ile vadi içinde pek rastlanmayan pencere tiplerine sahiptir. Cephede tek sıralı pencere düzeni olsa da aşağıdaki fotoğrafta batı cephesinde yer alan dikdörtgen biçimli pencere daha alçakta bulunmaktadır. Vadinin aşağı kısmında doğu kanadında yer alan 1860 tarihli Çamlık köyü yukarı mahalle Camisi

de benzer şekilde dikdörtgen açıklıklı pencereli yuvarlak kemerli söveleri olup söveler düzdür (

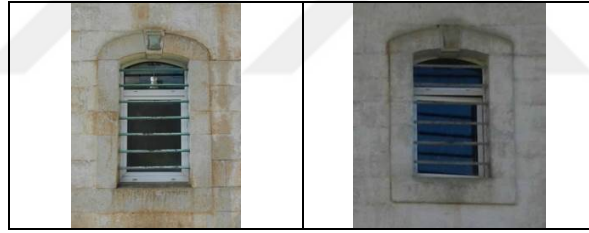
Şekil 103. Sayraç Köyü Camisi altlık ve üstlük pencereleri

Vadinin yukarı kesiminde yer alan Sayraç Köyü Camisi pencereleri basık kemerli, söveli olup kilit taşları üzerinde kabarma motifler bulunmaktadır. Altlık ve üstlük olmak üzere çift sıra pencere düzenine sahip caminin altlık pencerelerinin kemerli söve taşlarının köşeleri yuvarlatılmışken üst sıradakiler köşeli olarak bırakılmıştır. Biçim olarak Akhisar ve Çamlık Deresi Vadisi'ndekilerden farklılaşan sıra dışı uygulamalardan biridir (Şekil 103).

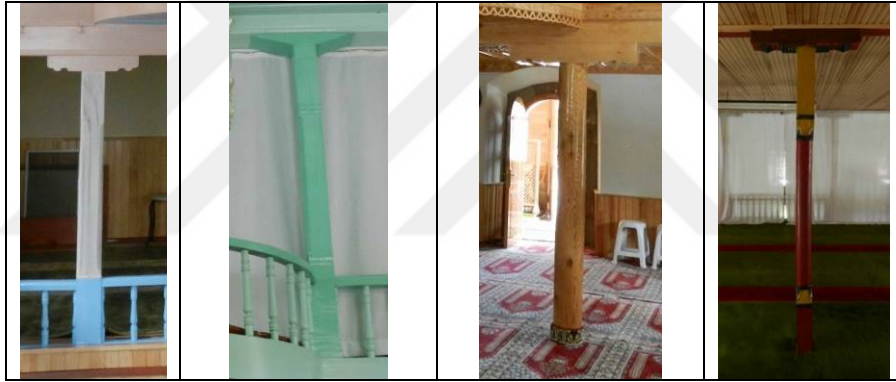
Şekil 106. Çamlıklı, Akçiriş, Dereköy ve Doğancı Köyü Camileri ahşap sütun ve destek yastıkları

Kullanılan sütunların başlık ve kaideleri genellikle kare ya da dairesel kesitli olabilmektedir. Ayrıca ahşap sütun başlarında ahşap yastık kullanımının yaygın olduğu görülmektedir (Şekil 106).

Vadide gerek taş gerekse ahşap sütunlar genellikle sade ve bezemesiz olmakla birlikte vadinin üst kısmının doğu yakasında bulunan Doğancı Köyü Camisinin ahşap sütunlarının oymaları ve kalem işi süslemeleri dikkat çekmektedir.

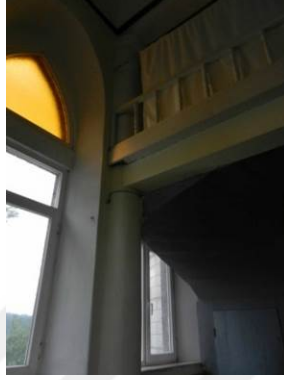
Şekil 107. Vardallı Köyü Camisinin mahfili taşıyan yekpare taş sütunu

Vardallı Köyü Camisinde mahfili taşıyan sütunların zeminden üstörtüye kadar yekpare taş olmaları bölgedeki sıra dışı uygulamalardan biridir (Şekil 107).

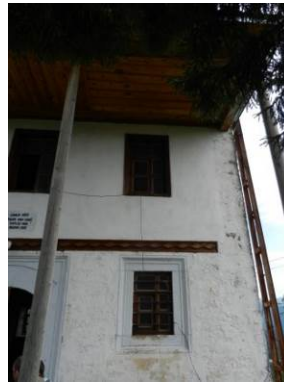
řekil 109. amlık Ky Yukarı Mahalle Camisinin tař yıđma ve ahřap karkaslı giriř cephesi

amlık Deresi Vadisi kırsal camileri tař yıđma tekniđi ile yapılmıřtır (Ek Tablo 18). Camiler genellikle kaba yonu tař duvarla inřa edilmiřken vadinin ařađı kesiminin batı yamacında bulunan Vardallı Ky Camisi kesme tař duvarla, vadinin yukarısında dođu yamacında bulunan Sayraç Ky Camisinin ise ince yonu duvarla rldđ grlmektedir. Vadinin ařađı kesiminde dođu yamaçta bulunan amlık ky yukarı mahalle Camisi de yine yıđma tař olup mihrap aksı zerindeki giriř duvarının yarıdan yukarısı ahřap karkas olarak rlmřtr. Bu durum vadide rastlanan sıra dıřı uygulamalardan biridir (řekil 109). Vadinin ařađı kesimlerindeki camilerde koyu gri renkli tař kullanımı yaygınken orta kesimde yukarılara kahvemsii ve kırmızımsı dođu daha aık tař rengi hkim olmaktadır. Bu durum vadinin ařađı ve yukarı kesimine yakın farklı tař ocađı kaynakları olduđunu gstermesi aısından nemlidir.

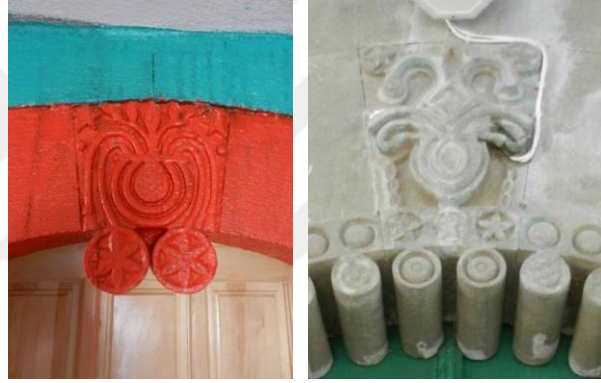
Şekil 113. Doğancı köyü (1871) ve Düzköy merkez (1947) camileri kapı kemeri kilit taşları

Vadinin orta kısmının doğu yamacında yer alan Düzköy merkez ve Doğancı Köyü Camileri'nin kilit taşları üzerinde yer alan kabartmalı motifler ve kemer taşlarının daire biçimli çıkmaları birbirlerine oldukça benzemektedirler. Kapı üzerindeki kitabeye göre 1871 yılında inşa edilmiş olan Doğancı Köyü ve 1947 yılında yapılmış olan Düzköy Merkez Camileri'nin aynı usta elinden çıkmaları mümkün olmasa da vadinin aynı yamacında birbirlerine yakın yerleşimlerdeki bu benzerlikten devam eden bir usta geleneğinden bahsetmek mümkündür (Şekil 113).

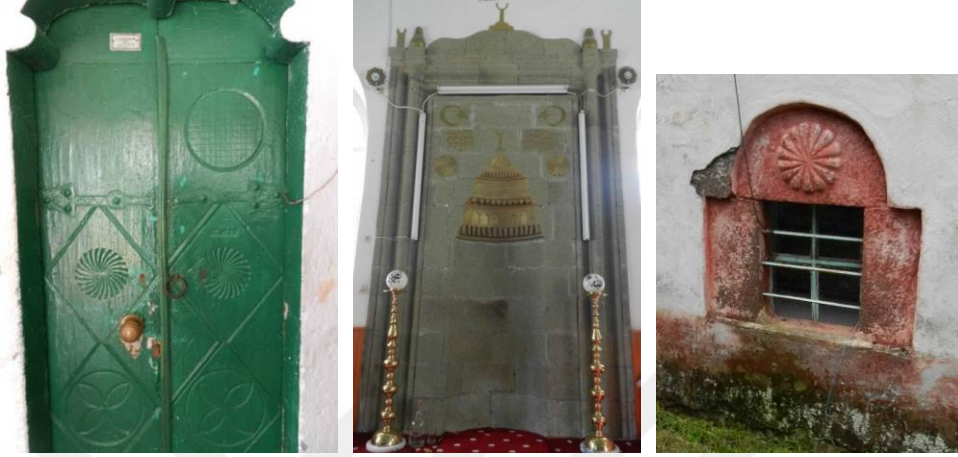
Şekil 115. Aksaklı Köyü Camisi harim giriş kapısı, Dolanlı Köyü Camisi mihrabı nişinin iki tarafında yuvarlak rozet, Duygulu Köyü Camisi pencere nişindeki yuvarlak rozet

Aksaklı Köyü Camisinin harime giriş kapısı üzerinde yuvarlak rozet içindeki motifler yukardaki mezar taşındaki motiflerle son derece benzerlik göstermektedir. Dolanlı ve Duygulu Köyü Camilerinde de benzer motiflerle karşılaşmaktadır(Şekil 115).

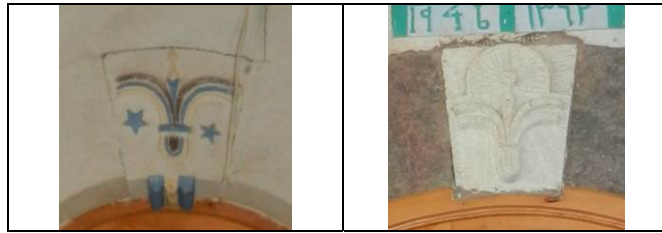
Şekil 116. Sayraç Köyü ve İskenderli Merkez Camileri harim giriş kapılarının kilit taşları

Aynı vadiye yakın konumda bulunan ve yakın tarihlerde inşa edilen İskenderli Merkez Camisi (H-1362, M-1946) ve Sayraç Köyü Camileri'nin (H-1325, M- 1907) harim kapılarının taç kapı içinde basık kemerli olmaları ve kilit taşlarındaki kabartma motifin benzerliği yapıların belli bölümlerinde aynı ya da benzer beceri düzeyine sahip ustaların çalıştıklarını akla getirmektedir (Şekil 116).

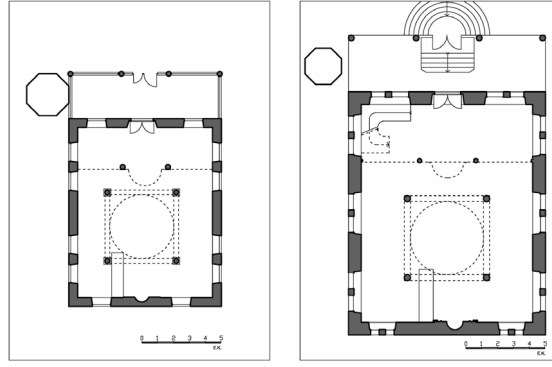
Şekil 117. Vardallı ve Türkelli Merkez Cami planları

Akhisar Deresi Vadisi'nin aşağı bölgesindeki Türkelli Merkez Camisi ve Çamlık Deresi Vadisi'nin aşağı bölgesindeki Vardallı Merkez Camisi'nin plan şeması, son cemaat yerleri, pencere açıklıkları, mahfil biçimleri, kapı açıklığı gibi mimari biçim ve öğelerle son derece benzer olmaları çarpıcı bir biçimde dikkat çekmektedir. Oran, ölçek olarak Türkelli Merkez Camisi'nin daha büyük ve görkemli olması bulunduğu Oğuz Beldesi'nin yerleşim tarihinin eskiliği ve çevresindeki yerleşkeler arasında merkez niteliği taşıması ile ilişkili olmalıdır. Diğer taraftan bu benzerlik komşu vadiler arasındaki etkileşimin ve usta hareketlerinin en belirgin örneklerinden biri olarak verilebilir (Şekil 117).

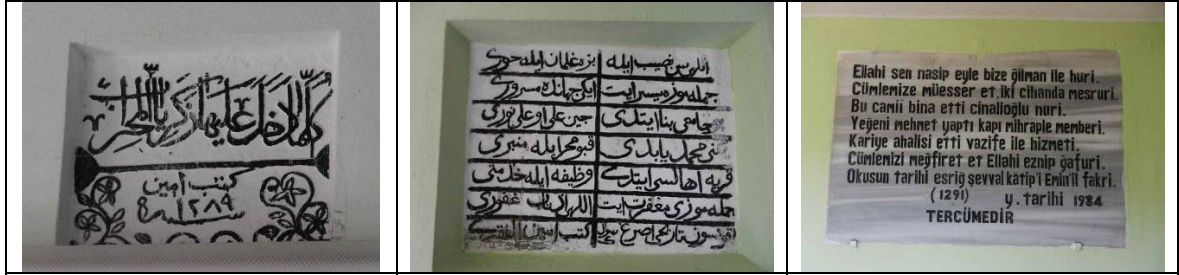
Şekil 120. Fevziye Köyü Yukarı Mahalle Camisi giriş kapısı üzerindeki ve solundaki kitabeler ve transkripsiyonu

Giriş kapısı üzerindeki kitabeye göre H-1289, M-1872 yılında inşa edilen Fevziye Köyü Yukarı Mahalle Camisi’nin giriş kapısının solunda dikdörtgen biçimli mermer üzerindeki iki sütun yedi satırdan oluşan kitabeye göre cami, Nuri Cinal tarafından yaptırılmıştır (Şekil 120).

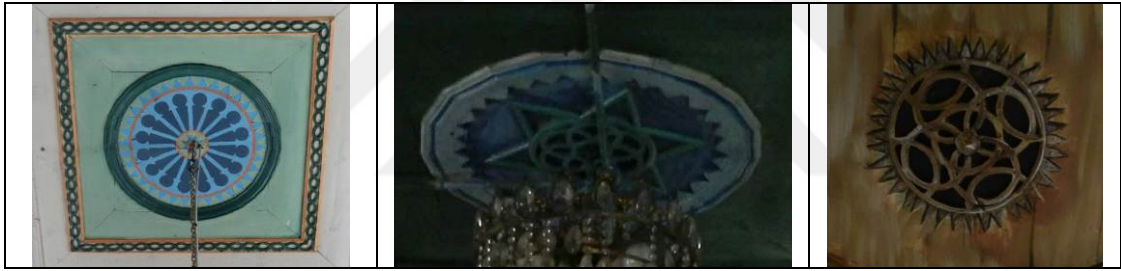
Şekil 126. Karşular Köyü Camisi harim, mahfil üstörtüleri ve mahfil köşkü altındaki ahşap göbekler

Karşular Köyü Camisi harimindeki tavan göbeği dışında mahfilin döşeme altında yani ana girişin üzerinde ve mahfil katının üstörtüsünde ahşap göbekler vardır. Bunlar harimdekinden farklı olup mahfil köşkü altındaki motifle benzerlik göstermektedirler (Şekil 126).

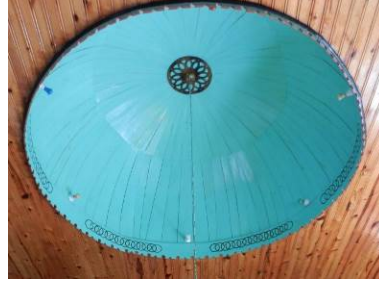
Şekil 127. Karatepe Köyü Camisinin gizli ahşap kubbesi

Karatepe Köyü Camisinin gizli ahşap kubbesi tam dairesel bir taban üzerine ahşap çıtaların merkeze doğru ışınsal yerleştirilmeleriyle oluşturulmuştur. Merkeze yaklaştıkça ahşapların eni daire kavisine göre azaltılmış olup ahşaplar önce kubbenin yarısına kadar bükülüp daha sonra buradan itibaren ikinci sıra ahşaplar bükülerek merkezde birleştirilmişlerdir. Başka bir deyişle kubbeyi oluşturan ahşapların çeyrek daire kadar büküldüklerinde oluşabilecek deformasyonu önlemek için kubbe iki sıra ahşapla tamamlanmıştır (Şekil 127).

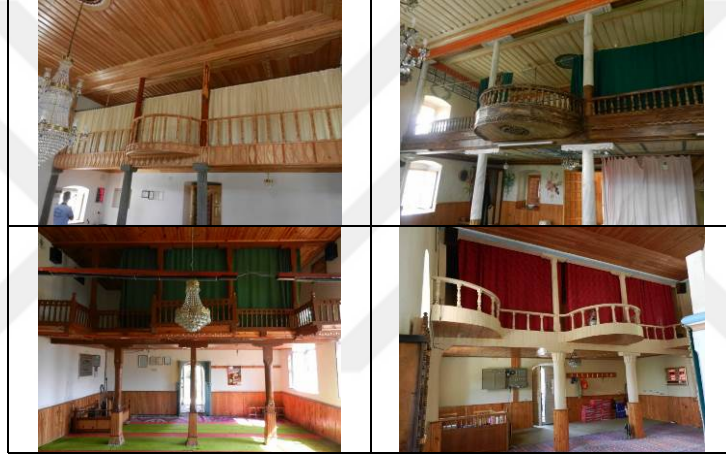
Şekil 129. Kayacan Köyü I., Karşular Merkez, Karatepe Köyü Merkez ve Açıklanan Köyü Eski Camileri'nin mahfilleri

Vadide mahfil çıkmaları genellikle ortada tek yarım daire biçiminde olup sıradışı uygulamalarda bulunmaktadır. Açıklanan köyü eski Camisinin ortada yarım daire köşelerde çeyrek daire biçimli ve Karatepe Köyü Camisinin ortada ve köşelerde dikdörtgen biçimli çıkmalara bunlara örnektir. Bazı istisnalar olmakla birlikte vadideki mahfiller iki ya da dört ayakla desteklenmektedirler (Şekil 129).

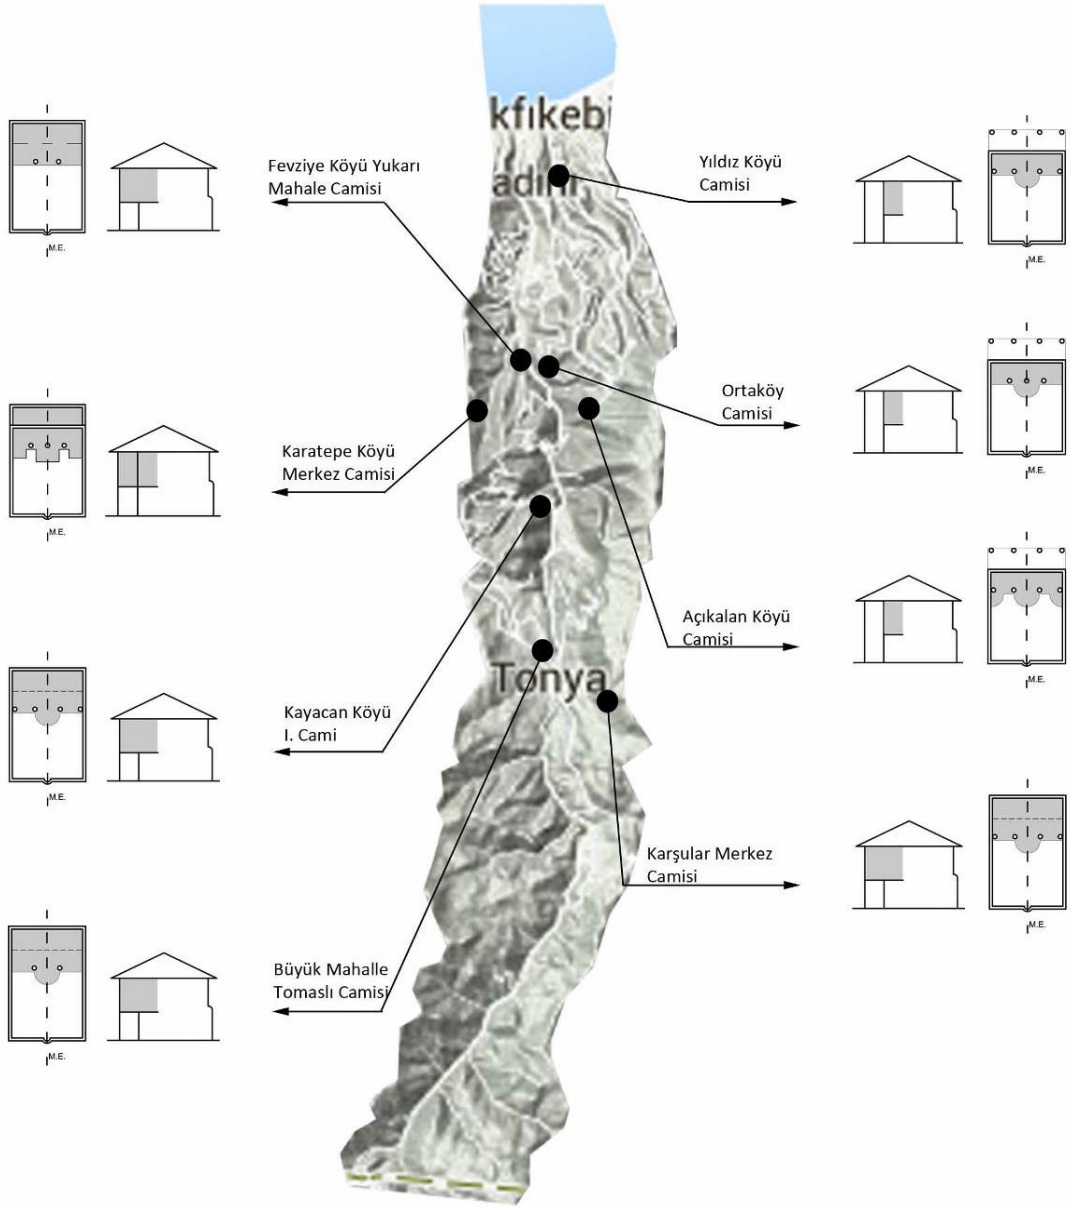
Şekil 130. Fol Deresi Vadisi kırsal camileri mahfil şemaları tablosu

Fol Deresi Vadisi kırsal cami mahfilleri mihrap aksı üzerinde tek yönde bulunmaktadır. Mahfil kısmı Yıldız, Ortaköy, Büyük Mahalle Tomaslı ve Açıkan Köyü Eski camilerinde olduğu gibi yalnızca harim üzerinde olabileceği gibi Karatepe

Köyü Merkez ve Kayacan Köyü I. camilerindeki gibi sonradan eklenen veya kapatılan son cemaat yeri üzerine genişletilmiş olabilmektedir (Ek Tablo 21), (Şekil 130).

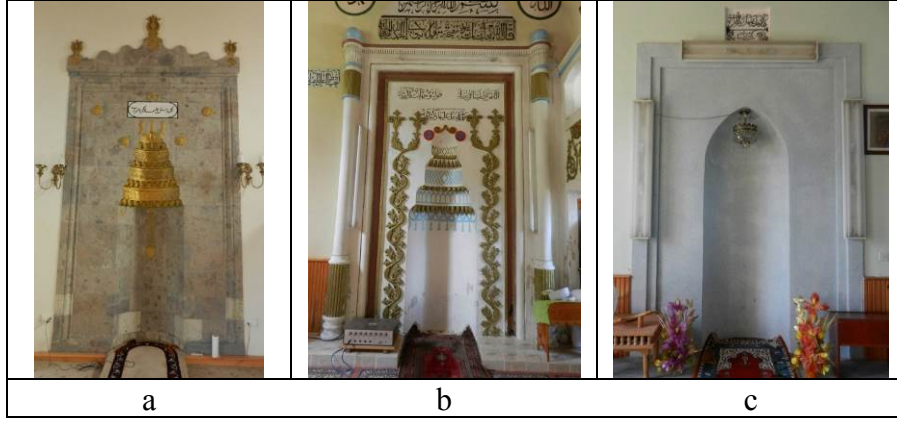
Şekil 131. a. Yıldız Köyü Camisi b. Açıkalan Köyü Camisi c. Fevziye köyü yukarı mahalle Camisi mihrabları

Bunlardan farklı olarak vadinin aşağı kısmında doğu yamaçta yer alan Yıldız Köyü Camisi mihrabının dış çerçevesi üzerindeki kıvrımlı taç alınlığı, mihrap çerçevesi üzerinde orta ve yanlardaki semboller vadide karşılaşılan farklı örneklerden biridir.

Açıklan Köyü Camisi mihrap çerçevesinin yanlarında yer alan sütunceler, çerçeve üzerinde yarım daire içinde yer alan iki sıra kitabesi ve nişin her iki yanında uzunlamasına kıvrımlı dallar diğerlerinden farklılaşmaktadır.

Fevziye köyü Yukarı Mahalle Camisi de tamamen sade dikdörtgen çerçevesi, üzerindeki dikdörtgen biçimli iki satırlı kitabesi ve sivri kemerli kademesiz nişi ile farklılaşan uygulamalardan biridir (Şekil 131).

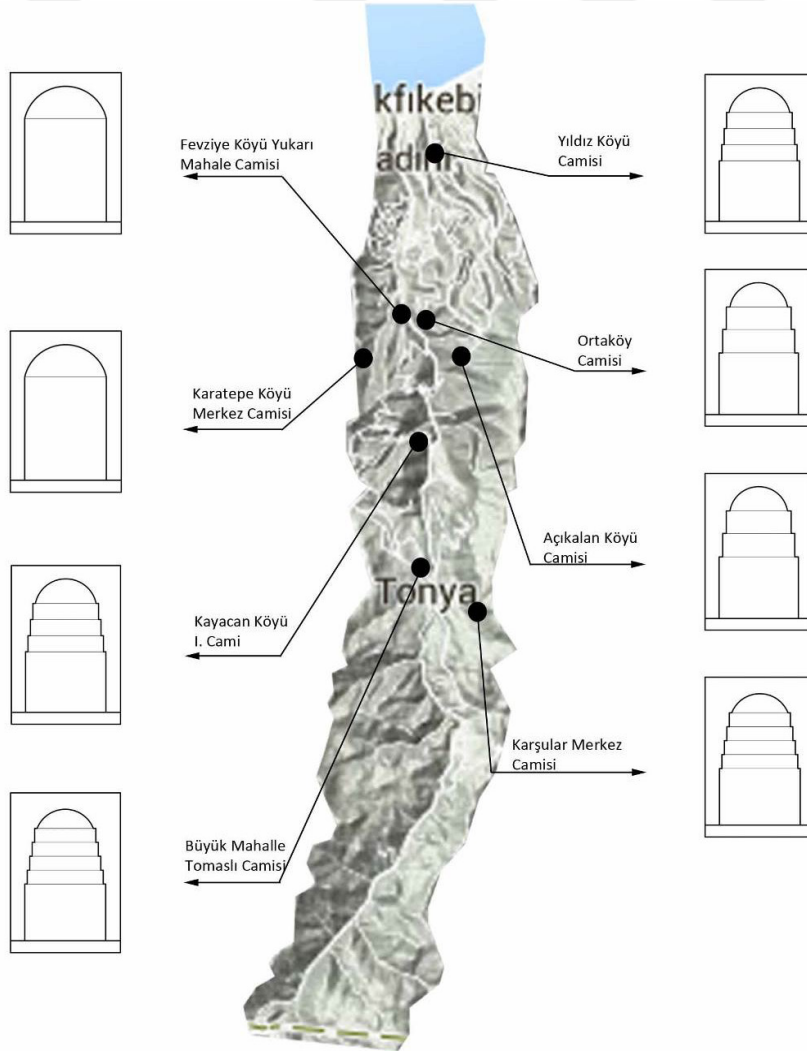
Şekil 132. Fol Deresi Vadisi kırsal camileri mihrap şemaları haritası

Fol Deresi Vadisi kırsal cami mihrapları taştan yapılmış olup genellikle dikdörtgen çerçeve içinde yer almaktadırlar. Mihrap nişlerinin yanları düz olup kemerli kısım üç, dört ya da beş kademeli olabilmektedir (Ek Tablo 22), (Şekil 132). Nişler birbirinden farklı olup kademeli geçişlerde sarkıt biçimi kullanımı yaygındır. Bazılarında da kemerli kısmın hemen üzerinde sembolik şekil/ler yapıldığı görülmektedir. Mihrap dış çerçevesi ve niş arasındaki kısım genellikle sade olup bazılarında yuvarlak rozetler olduğu görülmektedir.

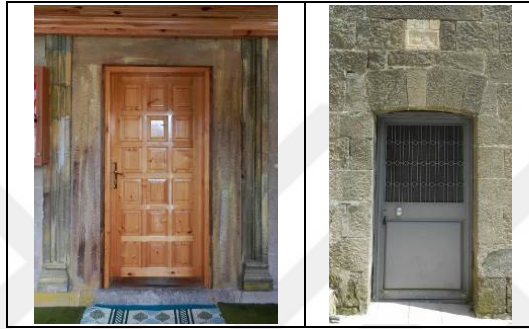
Şekil 133. Karşular Merkez Camisinin harim kapısı ve Kayacan köyü I. Camisinin son cemaat yeri kapısı

Fol Deresi Vadisi'ndeki kırsal camilerin kapıları genellikle basık kemerli olup taç kapı içinde yer almaktadırlar (Ek Tablo 23), (Şekil 136). Tonya'ya bağlı vadinin yukarı kısımlarında yer alan Karşular Merkez Camisinin dikdörtgen kapı açıklığı vadi içindeki diğer kemerli kapılardan ayrılır. Ayrıca Kayacan köyü I. Camisinin taş yığma olarak sonradan eklenen son cemaat yeri giriş kapısının oldukça basık kemerli açıklığı da adı içindeki nadir uygulamalardan biridir (Şekil 133).

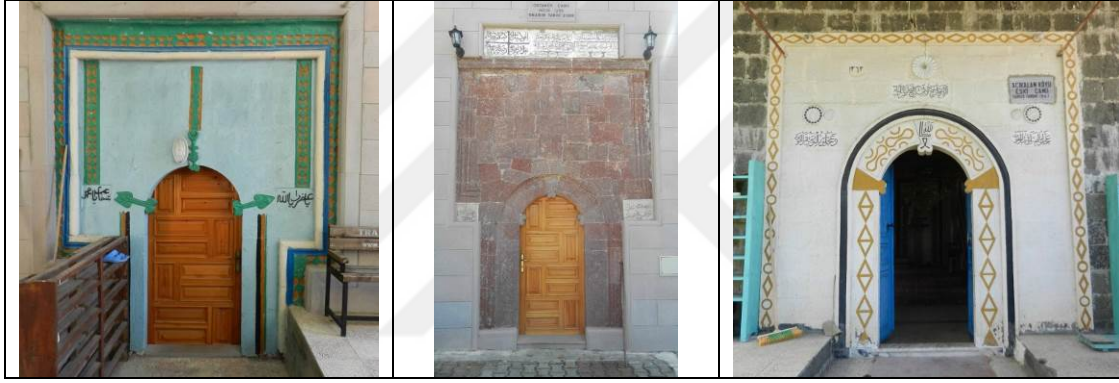
Şekil 134. Ortaköy Camisinin kuzey, batı cephelerindeki ve Açıkalın köyü eski Camisinin kapıları

Vakfikebir'e bağlı vadinin orta kısımlarında doğu yakasında yer alan 1878 tarihli Ortaköy Camisinin iki kapısı da vadideki diğer örneklerden farklılık göstermektedirler. Taçkapıları yerden belli bir yükseklikten sonra genişletilerek büyük, gösterişli bir taç kapı oluşturulmuştur. Aynı caminin kapıları üzerindeki bezemeler farklı olup kuzeydeki kapının taç kapısı ters duran yarım dairesel bordürlerle batı cephesindeki ise sade silmelerle çerçevelenmiştir. Kuzey yönündeki kapının kemerinin üzengi ve kilit taşları çift dairesel çıkmalı olup üzengi taşlarının üzerinde oka benzer kabartmalar yer almakta ve okun uçları birer satırlık dikdörtgen çerçeveli kitabeleri göstermektedir. Kilit taşı üzerinde ise içinde ay yıldız olan kabartma olup üzerinde çizgisel olarak bordüre kadar devam eden kabartmalı bezeme bulunmaktadır. Batı yönündeki kapının dış çerçevesi üzerinde dikdörtgen çerçeve içinde üç bölümlü kitabe yer almaktadır. İlk bölüm artı biçiminde dört parçaya ayrılmış

olup diğer bölümler üçer sıralıdır. Üzengi taşları hizasında dış çerçeve hizasında iki tarafta Kilit taşı üzerinde de farklı kabartmalı bir desen olup kapının yan yüzleri ve kemer taşları üzerinde sonsuzluk işaretleri ve baklava desenleri vardır. Kapı ve dış çerçeve arasındaki yüzeyde taşlar üzerinde birbirinden farklı kabartmalı desenler ve kilit taşı üzerinde ağaç gövdesi, dalları ve dalların ucunda çiçeğe benzer kabartmalar vardır.

Yine Vakfikebir'e bağlı vadinin orta kısmının doğu yakasında yer alan Açıkalın köyü eski Camisinin bordürle çerçevelenmiş taçkapısı, üzengi ve kilit taşlarının çift dairesel çıkmaları, kapı yan yüzelerindeki baklava desenleri ve kemer taşlarındaki sonsuzluk işaretleri gibi özellikleriyle Ortaköy Camisinin kapılarıyla benzerlik göstermektedir (Şekil 134).

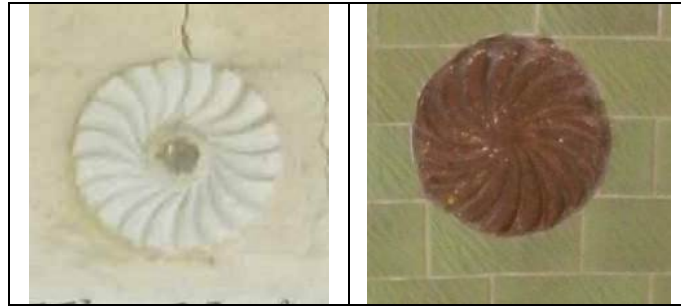
Şekil 135. Açıkalın Köyü ve Karatepe Köyü Camileri'nin kapıları üzerinde yer alan dairesel rozet

Açıkalın köyü eski Camisinin taç kapı çerçevesi içinde yer alan çiçek desenli dairesel rozetleri Ortaköy Camisinden farklılık gösterip Karatepe Köyü Camisi kapısının üzerindeki dairesel rozetle benzemektedirler (Şekil 135).

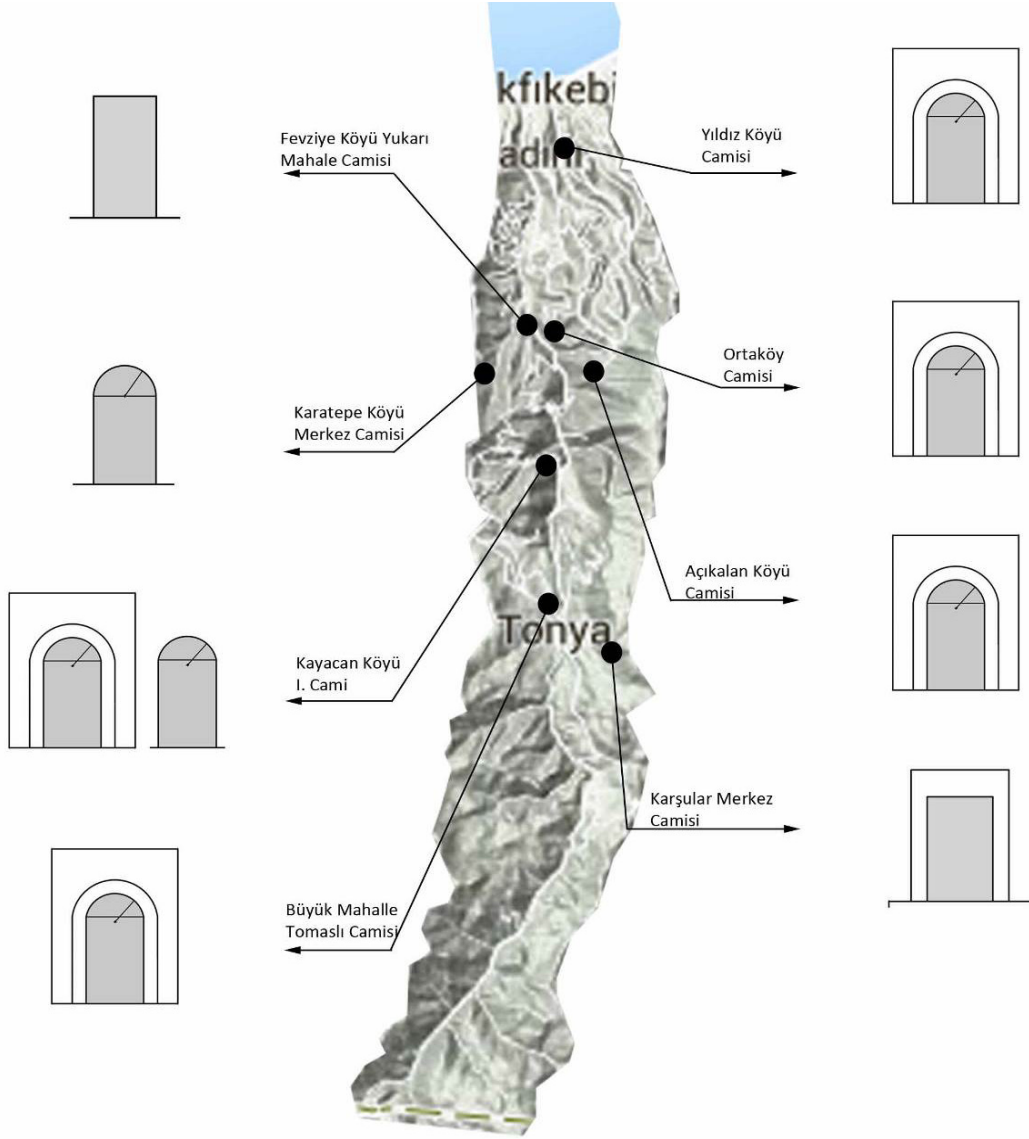
Şekil 136. Fol Deresi Vadisi kırsal camileri kapı açıklığı şemaları haritası

Taçkapılar genellikle dikdörtgen biçimli olup sade, kitabeli, yuvarlak rozet/ler, sembolik biçimler ve/veya bodürlerle bezemeli olabilmektedir. Kemerli kapıların genellikle üzengi ve kilit taşlarında dairesel çıkma kullanımı yaygın olmakla birlikte tekli ve ikili çıkmalar görülebilmektedir.

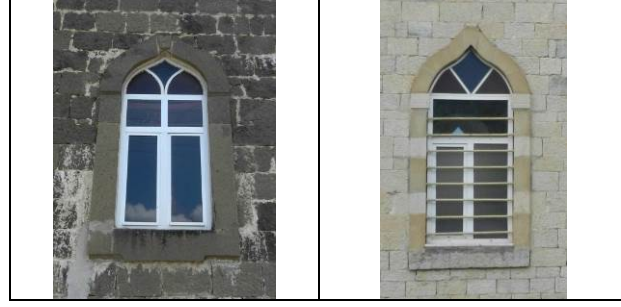
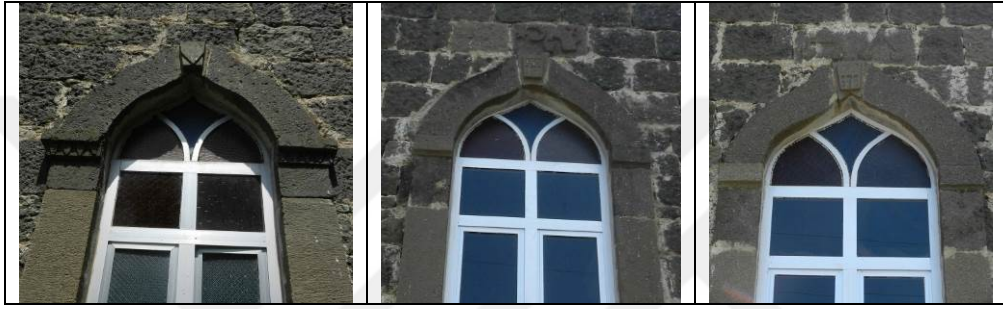
Şekil 138. Açıkan Köyü Eski ve Büyük Mahalle Tomaslı Camileri'nin kaş kemerli pencereleri

Vadinin orta bölgesinde doğu kanadında bulunan 1947 tarihli Açıklan köyü eski Camisi ve vadinin yukarı kesiminde batı yamaçta bulunan 1958 tarihli Büyük mahalle Tomaslı Camisinin pencereleri kaşkemerli, söveli olup üzengi ve kilit taşları çıkıntılıdır. Açıklan köyü eski Camisi pencerelerinin kilit taşları ve kilit taşının hemen üzerindeki duvarda bazı taş işaretleri vardır. Açıklan köyü eski Camisinin üzengi ve kilit taşları arasında kalan kemer taşları yekpare olarak kesilmişken diğer camidekiler tek tek parçalı olarak kesilmişlerdir (Şekil). Diğer taraftan Açıklan köyü eski Camisinin eğimli toprak yüzeye bakan batı cephesi pencereleri dikdörtgen biçimli ve sövelidir (Şekil 138, Şekil 139).

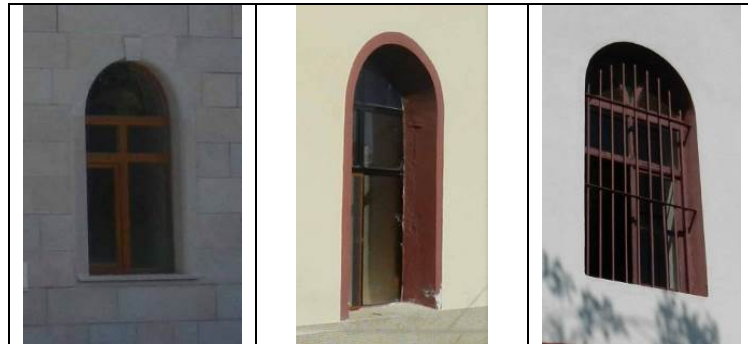
Şekil 140. Ortaköy, Fevziye Köyü Yukarı Mahalle ve Karatepe Köyü Merkez Camileri yuvarlak kemerli pencereleri

Vakıkebire bağlı, vadinin orta kısmına yakın batı yakasında bulunan Fevziye köyü yukarı mahalle ve Karatepe köyü merkez camileri ve bunlarla yakın hizada batı yakasındaki Ortaköy Camisi yuvarlak kemerli pencereleri ile benzerlik göstermektedirler. Ortaköy Camisinin penceresi söveli ve kilit taşı çıkıntılı olsa da cephenin sonradan taş kaplandığı göz önünde bulundurulmalıdır (Şekil 140).

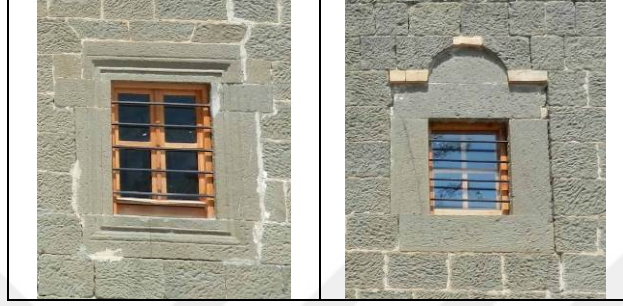
Şekil 141. Kayacan Köyü I. Camisinin altlık ve üstlük pencereleri

Diğer tip olan dikdörtgen biçimli pencereler genelde düz dikdörtgen söveliyken vadinin orta kısmının batı yakasında bulunan Kayacan Köyü I. Camisinin altlık ve üstlük pencerelerinin söve biçimleri birbirinden farklıdır. Altlık pencerelerinin söveleri içe doğru katmanlı, silmeli, dikdörtgen biçimli olup üstlük pencerelerinkiler dairesel kemerli ve içe batıktır (Şekil 141).

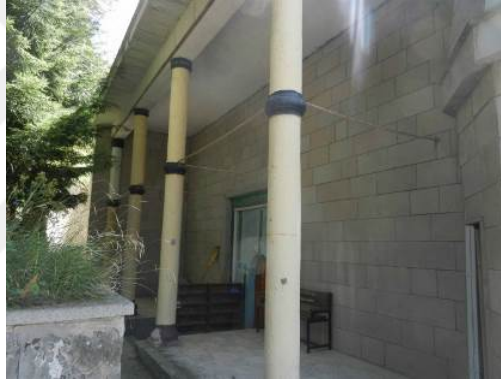
Şekil 143. Ortaköy Camisinin son cemaat yerindeki taş sütunlar

Taş sütunların başlık ve/veya kaideleri kare ya da daire kesitli olabilmektedir. Ortaköy Camisinin son cemaat yerindeki taş sütunların üstten üçte birlik kısmına yakın yerde sütun dairesel bilezik gibi çıkıntı yapmakta ve sütunlar hem birbirlerine hem de harim duvarına demir gergi çubuklarıyla bağlanmaktadır (Şekil 143).

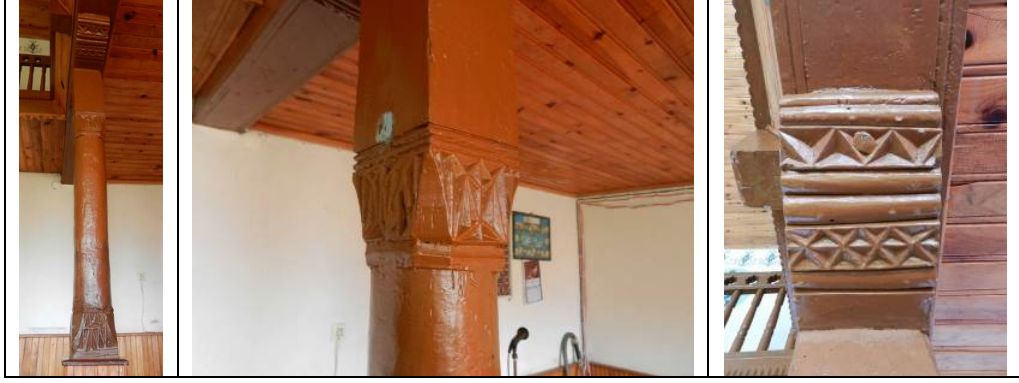
Şekil 144. Karatepe Köyü Camisinin mahfil taşıyan sütunlarındaki bezemeler

Vadi içinde kullanılan sütunlar genelde sade bezemesiz olup Karatepe Köyü Camisinin dairesel kesitli kare başlık ve kaideli ahşap sütunu ve yastık kirişinde görülen Türk üçgeni biçimindeki oymalar dikkat çekmektedir (Şekil 144).

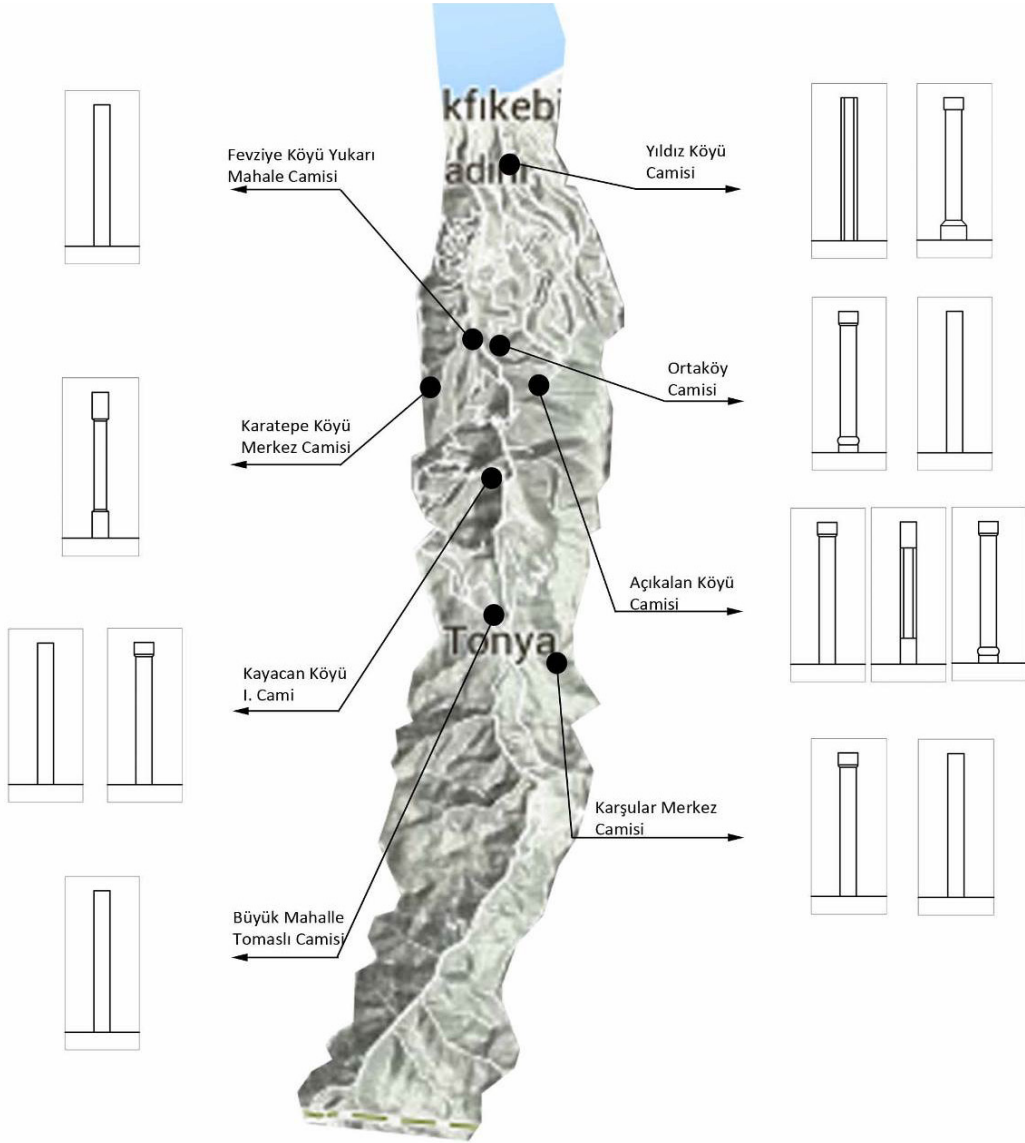
Şekil 145. Fol Deresi Vadisi kırsal camileri sütun düzeni şemaları haritası

Fol Deresi Vadisi kırsal camilerinde taş ya da ahşap sütunlar kullanılmıştır. Kullanıldıkları yere göre malzeme değişebilmektedir. Mahfili taşıyan ayaklar dairesel kesitli taş olabildiği gibi sekizgen ya da dairesel kesitli ahşap sütun da olabilmektedirler. Mahfille üstörtü arasındaki destekler ahşap olup yine sekizgen ya da dairesel kesitli olabilmektedirler. Son cemaat yerinde ise dairesel kesitli taş sütunlar kullanılmaktadır (Ek Tablo 26), (Şekil 145).

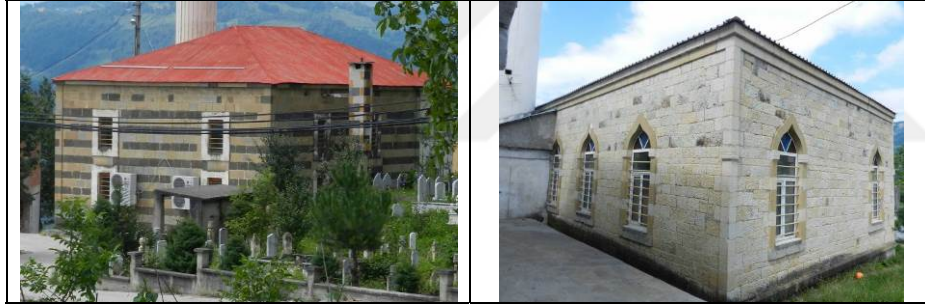
Şekil 146. Karşular Merkez Camisinin iki renkli kesme taştan almalı duvarları ve Büyük Mahalle Tomaslı Camisinin açık renkli ince yonu taş duvarları

Vadinin orta ve aşağı kısımlarında bulunan camilerin daha çok koyu renkli veya gri taşlı olduğu görülürken daha yukarı kesimde olanların sarımtırak açık renkli taşla yapıldıkları görülmektedir. Karşular Merkez Camisinde ise koyu renkli ve sarımtırak taşların almalı olarak örüldükleri görülmektedir. Vadi içinde iki renkli olarak ve kesme taş duvarlı rastlanan tek örnek olması sebebiyle Karşular Merkez Camisinin gösterişli ve prestijli olmasına dikkat edildiği anlaşılmaktadır (Şekil 146).

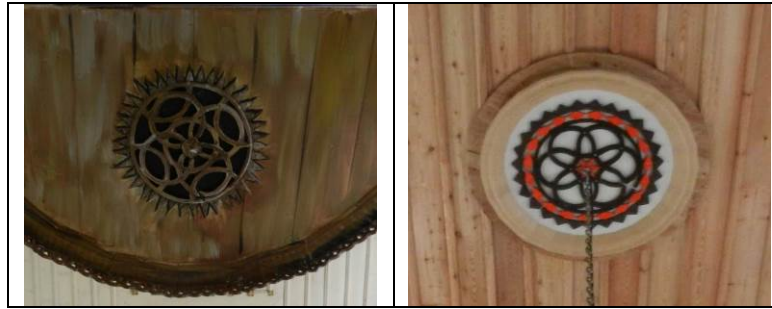
Şekil 149. Karşular Merkez Köyü Camisinin mahfil köşkü altındaki ahşap göbek ve Kayacan Köyü I. Camisinin ahşap tavan göbeği

Fol Deresi Vadisi'nin orta kısmında batı yamaçta yer alan Kayacan köyü I. Camisinin tavan göbeği ve daha yukarıda vadinin doğu yamacında Tonya merkeze yakın olan Karşular merkez Camisinin mahfil çıkması altındaki ahşap göbek birbirlerine oldukça benzemektedirler. Aynı vadi üzerinde birbirlerine yakın sayılabilecek konumlarda ve hemen hemen aynı tarihlerde inşa edilen bu camilerde görülen benzer ahşap göbeklerin yapının duvar, çatı, iç tezyinat gibi belli alanlarında uzmanlaşmış bir usta grubu veya vadideki ustalar arasında bilinen bir yapı geleneği olabileceğini göstermektedir (Şekil 149).

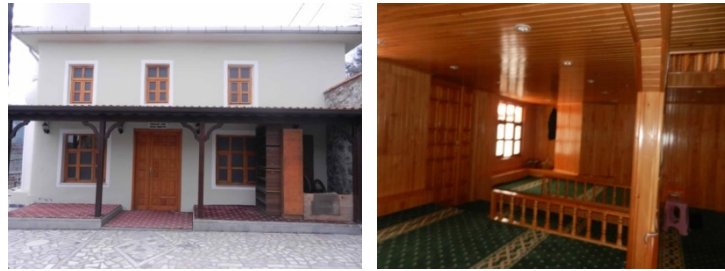
Şekil 155. Nefs-i Pulathane Camisi kuzey cephesi ve harimin kuzey doğu köşesi

Nefs-i Pulathane ve Şinik Mahallesi Camileri dışında bölgedeki tüm camilerin açık ya da kapalı olmak üzere son cemaat yerleri vardır. Nefs-i Pulathane Camisinin kuzey cephesinin tamamı, doğu ve batı cephelerinin kuzey köşelerinin diğer cephelerdeki gibi kalın taş duvar yerine ince oldukları görülmektedir (Şekil 155). Bu durum mihrap duvarının yıkılarak harimin kuzey yönünde genişletildiği ya da önceden var olan son cemaat yerinin yıkılıp kapalı mekan olarak harime ilave edilmiş olabileceğini akla getirmektedir. Diğer taraftan Şinik Mahallesi Camisinin son cemaat yeri olmamasına rağmen kuzey cephesi ve çatıdaki izlerden daha önceden son cemaat yeri olduğu anlaşılmaktadır (Şekil 156).

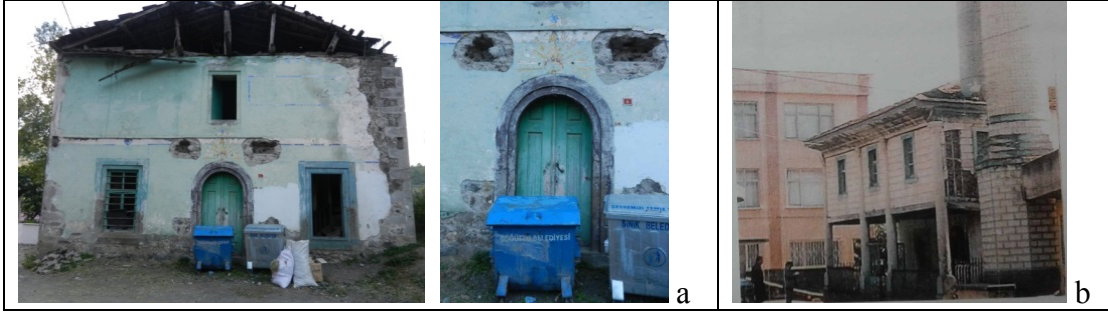
Şekil 156. a. Şinik Mahallesi Camisi kuzey cephesinde önceden varolan son cemaat yerinin izleri Şinik Mahallesi Camisi yıkılmış olan son cemaat yeri. (Sümerkan ve Okman, 1999)

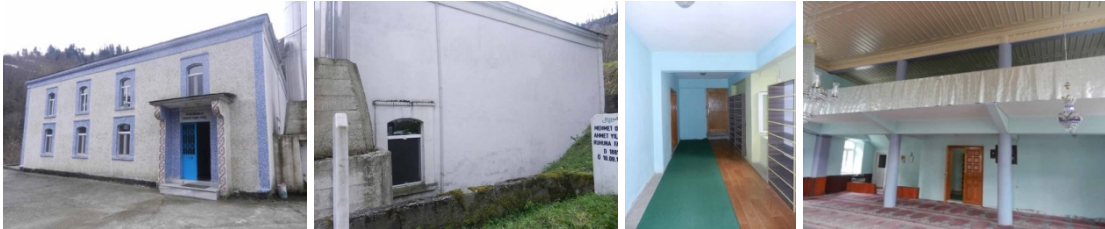
Şekil 157. Aydın Mahallesi Camisinin kapalı son cemaat yerinin doğu ve kuzey cepheleri, içten son cemaat yeri ve harimle son cemaat yeri arasındaki duvar

Kalanima Deresi Vadisi'nin batı yönünde bulunan Aydın Mahallesi Camisinin kapalı son cemaat yeri varsa da harim ve son cemaat yeri arasındaki duvarın sonradan eklenmiş betonarme ek olduğu görülmektedir. Ayrıca son cemaat yerinin kuzey cephe duvarı kalın taş duvar olmakla beraber cephe üzerindeki iki pencereden biri doldurulmuş diğeri biçim ve büyüklük olarak diğer cephedeki pencere tipleri ile aynıdır. Dolayısıyla son cemaat yerinin daha önceden harimin bir parçası olduğu anlaşılmaktadır. Bu nedenle bölgedeki son cemaat yeri olmayan sıradışı örneklerden biridir (Şekil 157).

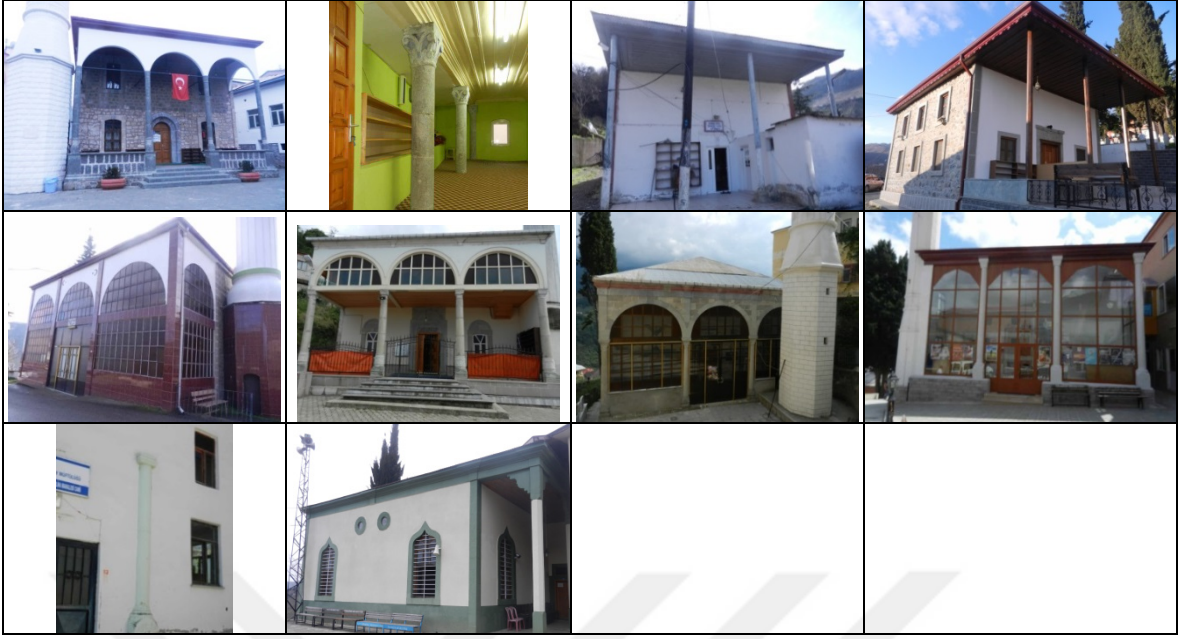
Şekil 158. Dürbinar Mahallesi, Orta Mahalle, Demirci Köyü Merkez, Kayalar Mahallesi, Kuruçam Köyü Merkez, Işıklar Beldesi Orta Mahalle, Gökçeler, Taşocağı ve Çayırbağı Zeliha Mahallesi ve Çilekli Köyü Camileri son cemaat yerleri

Vadi ve yakın çevresindeki kırsal camilerde genellikle mihrap aksı üzerinde taş sütunlarla desteklenen son cemaat yeri bulunmaktadır. Camilerin çoğunluğunda sütunlar doğrudan çatıyı desteklerken bazılarında ise kemerlerle birbirine bağlanan sütunlar üstörtüyü desteklemektedir (Şekil 158).

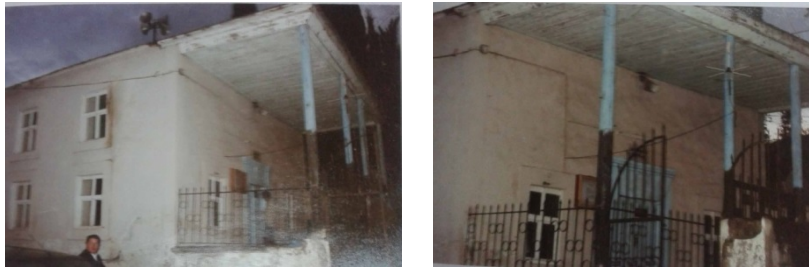
Şekil 159. Kayalar Köyü Camisinin 2006 yılına ait fotoğrafları. (KTVKK Arşivi'nden)

Son cemaat yerinde genellikle taş sütunlar kullanılırken Kalanima Deresi Vadisi'nin aşağı kısmında 1850 yılında inşa edilmiş olan Kayalar ve 1902 yılında inşa edilmiş olan Demirci Mahallesi Camilerinde ahşap sütunlar kullanılmıştır. Kayalar Mahallesi Camisi, yakın tarihte geçirdiği restorasyonda ahşapları değişmiş olabilir. Diğer taraftan Demirci Köyü Camisindekiler orijinaldirler. Çilekli Köyü Camisindeki sütunlar betonarmedir. Bu caminin son cemaat yeri sonradan eklenmiş ya da daha önce yerinde ahşap olan sütunların eskimesi sonucu kaldırılarak yerine bugünkü betonarme sütunlar yapılmış olabilir. Cami görevlisinin verdiği bilgiye göre 2011 yılında cami ve çevresinde bir takım onarım ve tadilatlar yapılmıştır (Şekil 159).

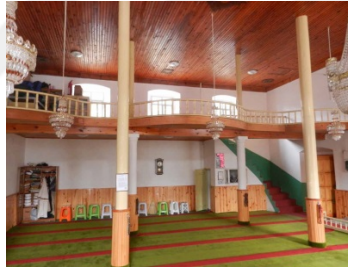
Şekil 161. Çilekli Köyü Camisi harimindeki ahşap sütunlar

Vadinin batı yönündeki Çilekli Köyü Camisinin hariminde doğu-batı aksı üzerinde bulunan yan yana iki ahşap sütun bölgedeki sıradışı uygulamalardan biridir (Şekil 161).

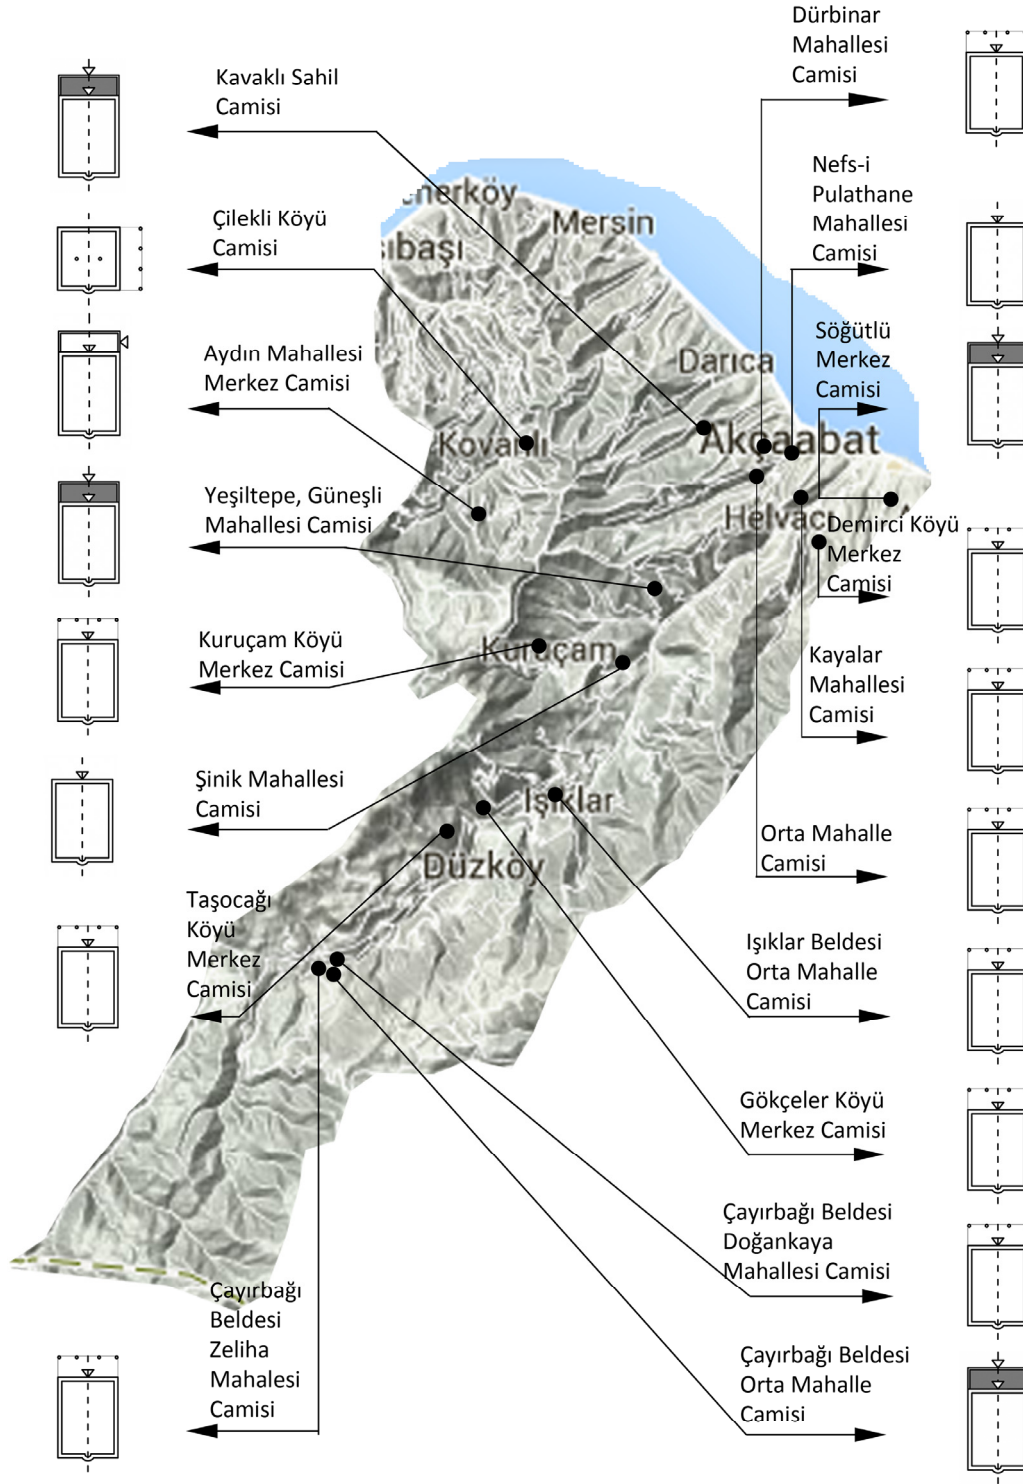
Şekil 162. Kalanima Deresi Vadisi kırsal camilerinin plan şeması dağılımlarını gösteren harita

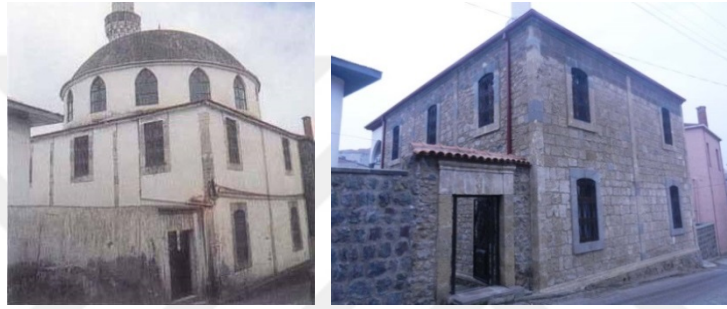
Şekil 163. Dürbinar Mahallesi Camisinin restore edilmeden önceki (Sümerkan ve Okman; 1999) ve bugünkü durumu

Kıyıya yakın olan Dürbinar Mahallesi Camisinin bir dönem betonarme kubbeli olan üstörtüsü restore edilerek orijinal kırma çatıya dönüştürülmüştür (Şekil 163).

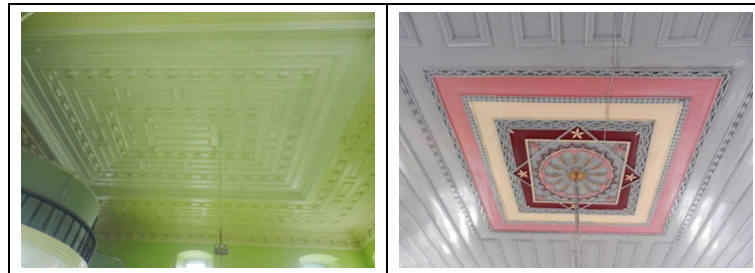
Şekil 164. Orta Mahalle ve Demirci Köyü Camileri'nin üstörtüleri

Vadinin aşağı kesimindeki kırsal cami tavanları genellikle düz, sade ve bezemesiz olmakla birlikte Orta Mahalle Camisi'nin kademeli tavanındaki dikdörtgensel geometrik desenli bezemeleri ve Demirci Köyü Camisi'nin düz tavanındaki bezemeli göbek dikkat çekmektedir (Şekil 164).

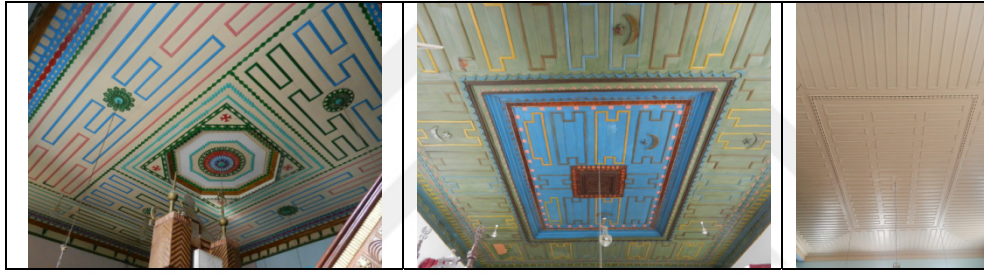
Şekil 165. Işıklar Beldesi Orta Mahalle ve Gökçeler Köyü Merkez Camileri üstörtüleri

Vadinin kıyı bölümünden uzaklaştıkça kademeli ve bezemeli üstörtüler artmaktadır. Vadinin orta kısmındaki tek kademeli Işıklar Beldesi Orta Mahalle ve Gökçeler Köyü Merkez Camileri vadi içinde en dikkat çeken uygulamalardır. Yapıların tavan göbekleri ve köşeler arasında kalan yüzeylere uygulanan dikdörtgensel şerit bezemeler son derece benzerdir, göbek kısımlarında farklı uygulamalar söz konusudur. Işıklar Beldesi Orta Mahalle Camisi tavan göbeği kare çerçeve içindeki sekizgen kademe içinde yine sekizgen ve dairesel bezemelerden oluşmaktadır. Diğerinde ise dikdörtgen kademe içinde yan yüzlerdeki dikdörtgensel şerit desenlerin daha küçük uygulamaları ve ortada kare çerçeveli bir göbek bulunmaktadır. Dikdörtgen biçimli şerit uygulamalarının daha sade bir biçimi Kalanima Deresi Vadisi'nin batısında yer alan düz tavanlı Aydın Mahallesi Camisinde karşılaşılmaktadır (Şekil 165).

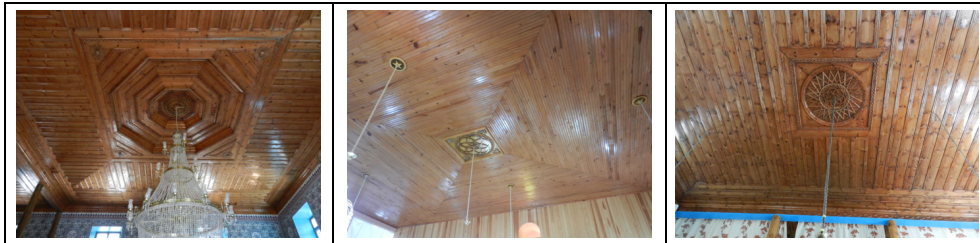
Şekil 166. Çayırbağı Doğankaya, Orta, Zeliha Mahallesi Camileri üstörtüleri

Vadinin yukarı bölümünde genellikle göbek kısmında sade bezemeli örnekler rastlanırken Çayırbağı Doğankaya Mahallesi Camisinde iki kademeli iç içe sekizgenlerin oluşturduğu kademeli göbek diğerleri arasında öne çıkmaktadır (Şekil 166).
