TRABZON KIRSAL CAMİ MİMARİSİ

DOKTORA TEZİ

Mimar Emriye KAZAZ

**MART 2016
TRABZON**

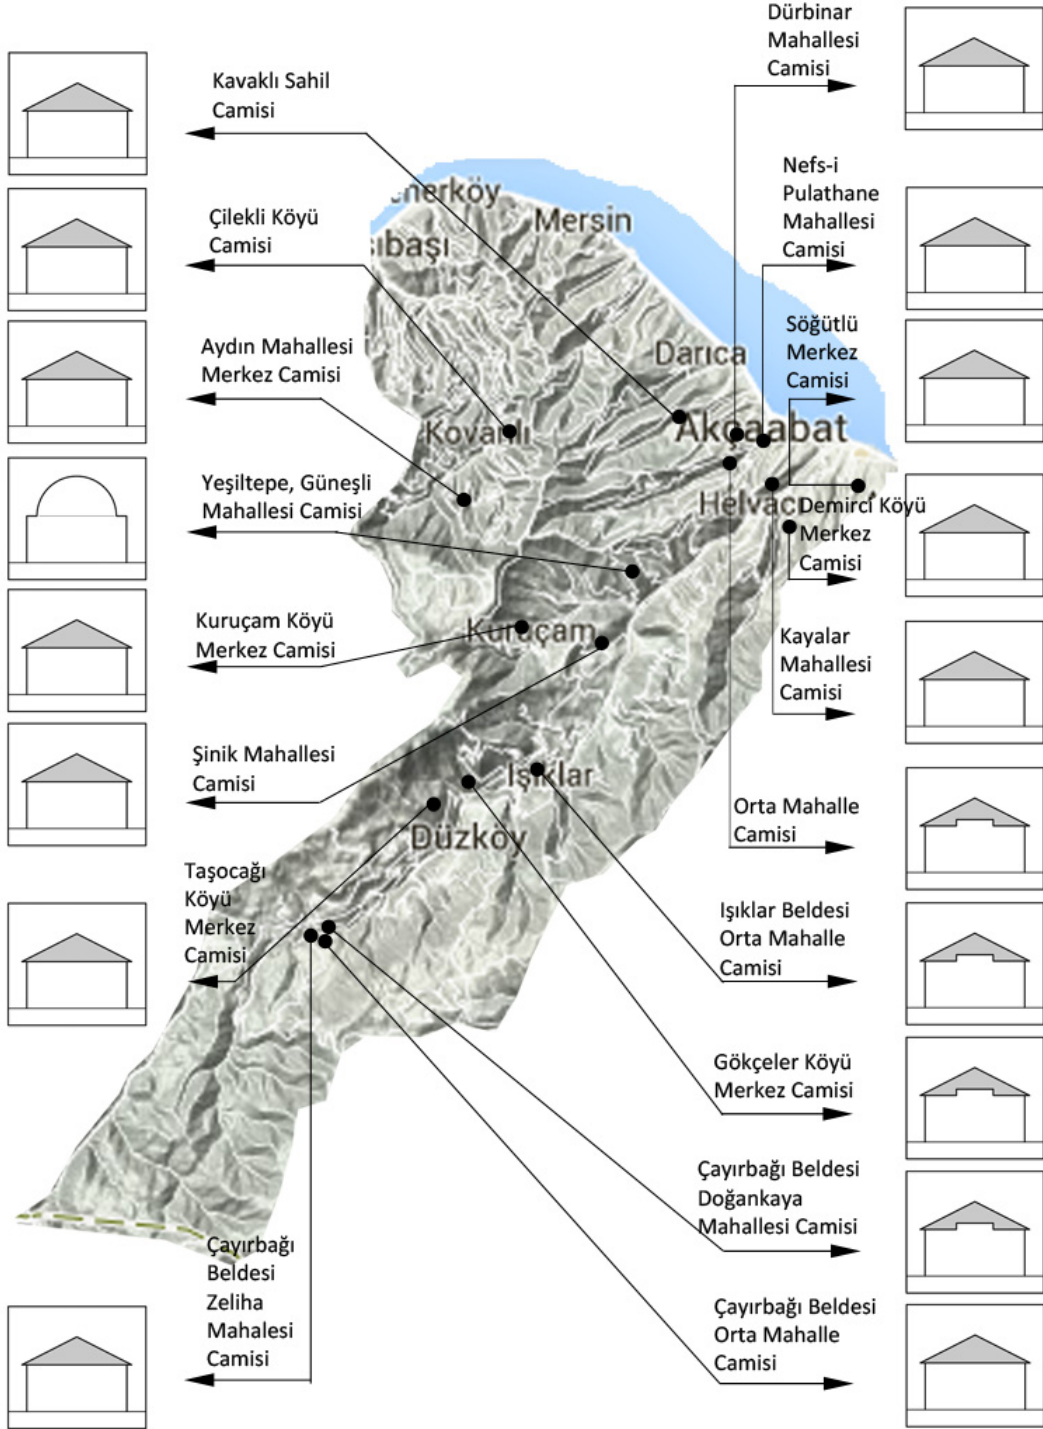
Şekil 167. Kalanima Deresi Vadisi kırsal camilerinin üstörtü/tavan dağılımlarını gösteren harita

Kalanima Deresi Vadisi'ndeki kırsal cami üstörtüleri genellikle düz bazıları ise kademeli ahşap tavanlıdır. Kıyıya yakın konumdaki Yeşiltepe Güneşli Mahallesi Camisinin üstörtüsü sonradan betonarme kubbe ile değiştirilmiştir (Ek Tablo 29), (Şekil 167).

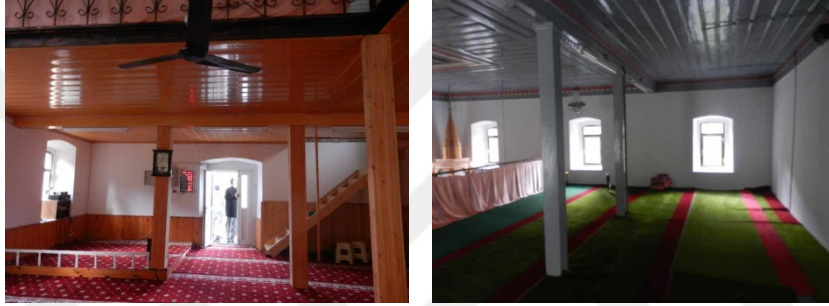
Şekil 168. Demirci Köyü Merkez Camisi'nin mahfilini alttan ve üstten destekleyen sütunlar.

Demirci Köyü Merkez Camisi'nin mahfili kuzey ve doğu cepheleri boyunca iki yönlü olarak devam etse de taşıyıcı sistem ve malzeme farklılığından mahfilin harime doğru genişletilmiş olduğu anlaşılmaktadır. Üst kattaki ahşap direklerin hizası muhtemelen orijinal mahfilin sınırı olmalıdır (Şekil 168).

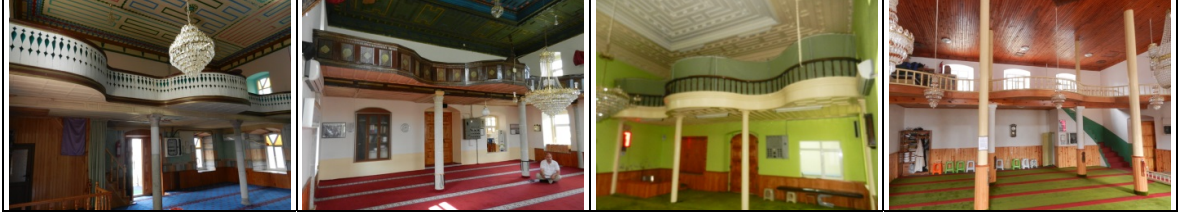
Şekil 169. Işıkler Beldesi Orta Mahalle ve Gökçeler Merkez, Orta Mahalle ve Çilekli Köyü Camileri'nin mahfilleri

ve yapım tekniği gibi bir takım detaylarda farklılıklar gözlenmektedir. Özellikle Orta Mahalle Camisi hariç hepsinde mahfili taşıyan sütunların olduğu hizaya kadar kirişler ve bu noktadan sonra mahfil çıkmaları bu kirişlerin üzerine bindirilirken Orta mahalle Camisinde mahfil döşemesi çıkmalarıyla birlikte bir bütün olarak inşa edilmiştir (Şekil 169).

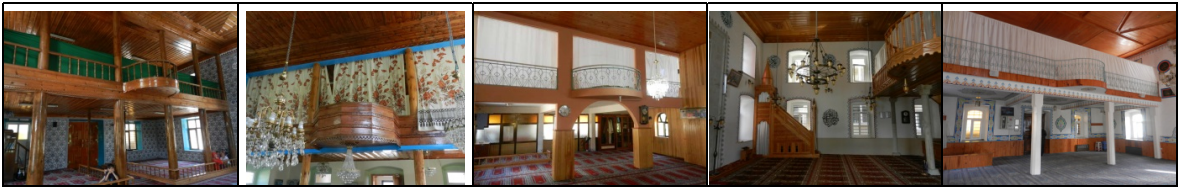
Şekil 170. Çayırbağı Dođankaya, Çayırbağı Zeliha, Çayırbağı Orta Mahalle ve Taşocağı Köyü Merkez Camileri mahfilleri

Benzerliklere bir diğer örnek vadinin yukarı bölümündeki Çayırbağı Dođankaya ve Çayırbağı Zeliha Mahallesi Camileri'nin ortadaki yarım dairesel çıkmalı mahfilleridir. İlki tam yarım daire iken ikincisinin çokgenli yapısı işçilik açısından farklılıklara işaret etmektedir. Yine aynı beldedeki Çayırbağı Orta Mahalle Camisi'nin mahfili de betonarme olmasına rağmen biçimsel olarak ortada yarım daire çıkma kullanılması yakın çevresindeki karşılaştırmadan yola çıkarak orijinalde de bu biçimde olabileceğini göstermektedir. Vadinin yine yukarısı bölümüne yakın olan Taşocağı ve vadinin orta kısmındaki Kuruçam Köyü Merkez Camileri'nin mahfilleri de yarım dairesel çıkmalıdır (Şekil 170).

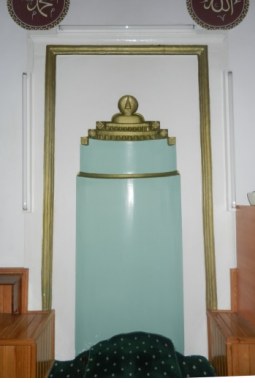
Şekil 172. Nefs-i Pulathane Mahallesi Camisi mihrabı

Kıyıya yakın konumdaki 1750 yılında inşa edilmiş vadinin en eski Camisi olan Nefsi Pulathane Mahallesi Camisi'nin sade dikdörtgen çerçeve içindeki sade nişli mihrabı farklı uygulamalardan biridir. Vadide benzerine rastlanmamaktadır (Şekil 172).

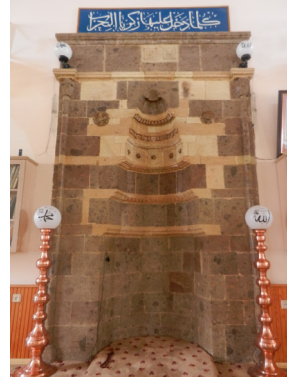
Şekil 173. Söğütlü Merkez Camisi mihrabı

Vadinin kıyı bölümünde yer alan Söğütlü Merkez Camisi mihrabı da benzer biçime sahip olup mihrap nişi içindeki bezeme anlayışıyla vadideki diğer örneklerden ayrılır (Şekil 173).

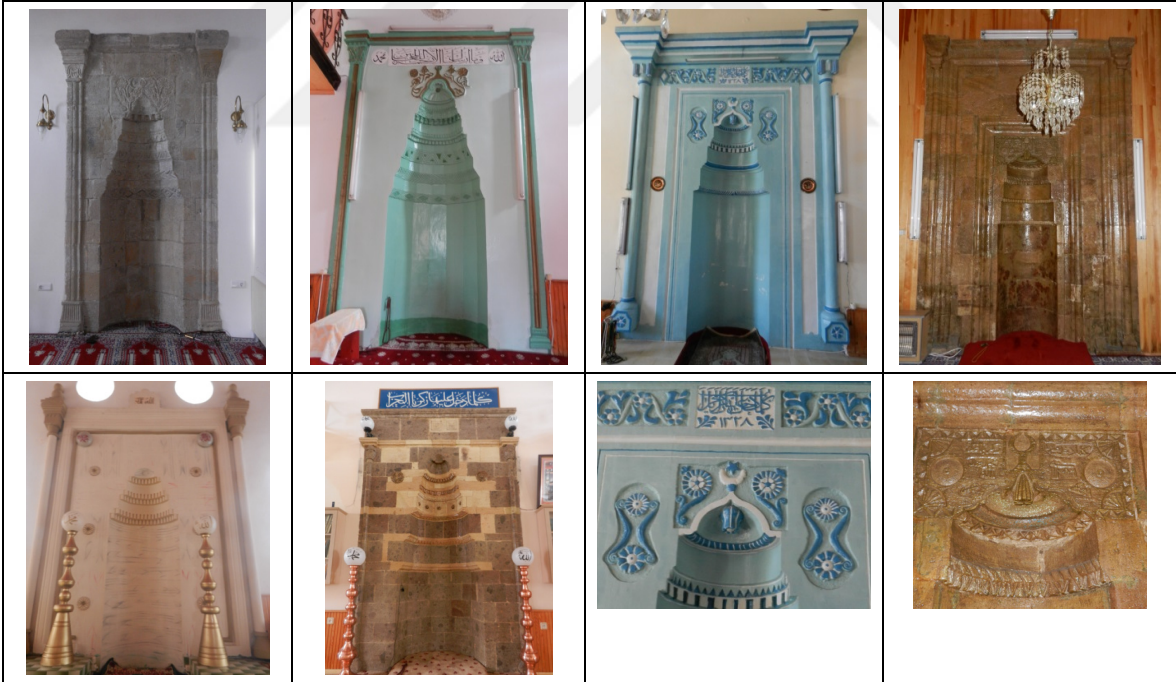
Şekil 174. Kayalar Mahallesi, Demirci Köyü ve Çayırbağı Zeliha Mahallesi, Çayırbağı Orta Mahalle Çilekli Köyü ve Söğütlü Merkez Camileri mihrapları.

Kıyıya yakın konumda vadinin karşılıklı neredeyse karşılıklı yüzlerinde yer alan 1850 tarihli Kayalar Mahallesi ve 1902 tarihli Demirci Köyü Camileri mihrap niş sayıları farklı olsa da kenarları sütunceli dikdörtgen çerçeveleri, bezemelerin konum olarak nişin üzerinde ve sütünce başlıklarında yerleştirilmesi ve niş içindeki desenler yönünden bakıldığında son derece benzer oldukları görülmektedir. Demirci Köyü Camisi mihrap nişi boyut olarak daha büyüktür .

Vadinin yukarı kısmındaki Çayırbağı Zeliha Mahallesi ve Orta Mahalle Cami mihrapları da biçim olarak benzemekle beraber bezeme anlayışlarında farklılık görülmektedir. Zeliha Mahallesi Cami mihrabında çiçek desenli bezeme motifleri daha belirgin ve yoğun kullanılmıştır. Mihrap nişinin üzerindeki çiçek bezemeli uzun dikdörtgen pano ortasındaki dikdörtgen çerçeve içinde yapının ya da mihrabın yapıldığı tarihi belirten H-1328 (M-1910) yazılı bir tarih kitabesi vardır. Çayırbağı Orta Mahalle Camisi mihrap nişinin hemen üzerindeki sağlı sollu üçgensel yüzeylerde uygulanan bezemeler arasında dikdörtgen bir çerçeve ile sınırlandırılmış H-1286 (M-1868) tarihi vardır (Şekil 174).

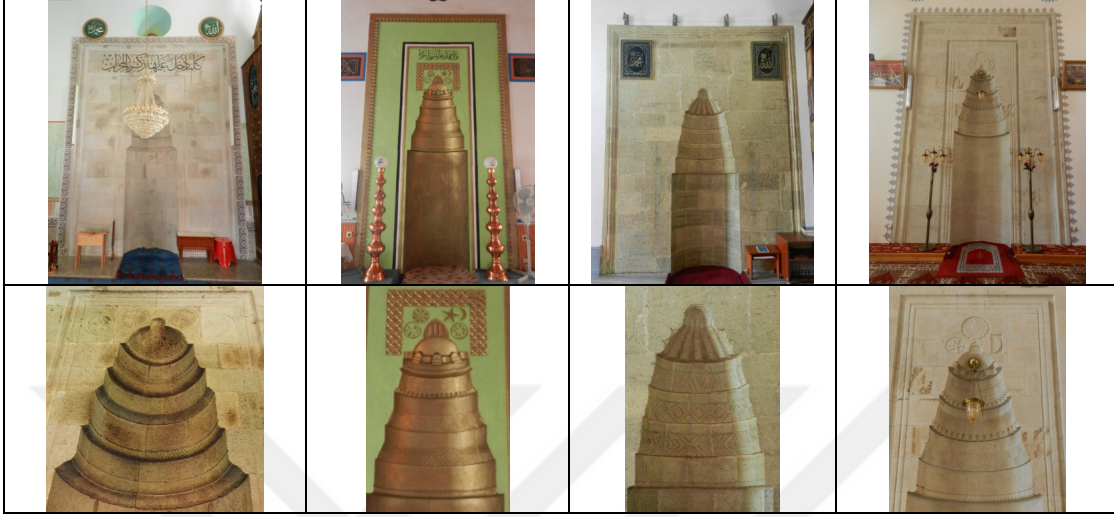
Şekil 175. Işıklar Orta Mahalle, Kuruçam Köyü Merkez, Gökçeler Köyü Merkez ve Taşocağı Köyü Merkez Camileri mihrapları.

Nişleri beş kademeli olan bu camiler gerek nişleri üzerindeki dairesel rozet ve ay yıldız motifleriyle gerekse nişler içindeki üçgensel, çizgisel ve baklava dilimli desenleriyle son derece benzerdirler. Birbirine yakın bölgede yer alan bu camilerde benzer usta grubu çalışmış olabileceği gibi bölgedeki bir geleneğin aktarımı da söz konusu olabilir.

Vadinin orta bölümünde yer alan Işıklar Orta Mahalle (1785), Kuruçam Köyü Merkez (1900), Şinik Mahallesi (sözlü kaynaklara göre 1860-70'ler), Gökçeler Köyü Merkez (1899) ve Taşocağı Köyü Merkez Camileri (1902) mihrapları dikdörtgen çerçeveli

sade biçimleri ile son derece benzer olmakla birlikte bazılarının niş kademeleri içinde kullanılan bezemelerdeki benzerlik daha da belirgindir (Şekil 175).

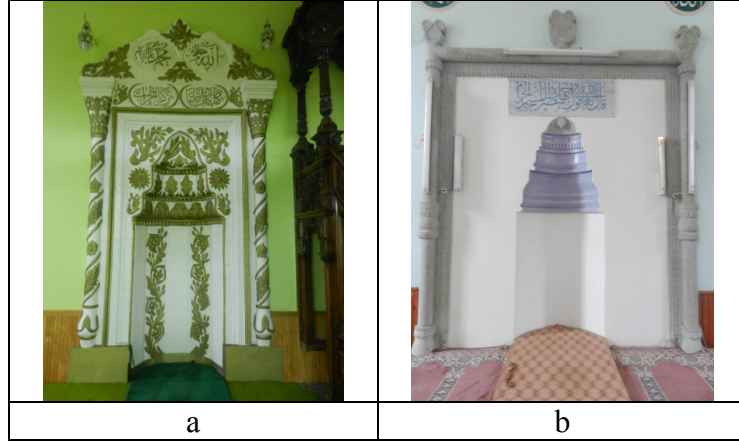
Şekil 176. a. Orta Mahalle Camisi mihrabı, b. Aydın Köyü Camisi mihrabı

Kalanima Deresi Vadisi'nin kıyıya yakın kasiminde yer alan Orta Mahalle Camisi'nin (1800) mihrabı biçimsel olarak dikdörtgen çerçeveli, yanlarda birer dairesel sütünceleri ve çerçeve üzerindeki üçgen alınlığı ile biçimsel olarak vadideki diğer mihraplara esin kaynağı olsa üzerindeki barok tarzındaki kıvrımlı dallar ve çiçek motifleriyle vadideki en sıra dışı uygulamadır (Şekil 176).

Kalanima Deresi Vadisi'nin batısında yer alan Aydın Mahallesi Camisi (1952) boyut ve biçim olarak vadideki camilerden farklılaşmaktadır. Bu durum yakın dönemde yapılan bu camide farklı usta gruplarının çalıştığına göstergesi olmalıdır (Şekil 177).

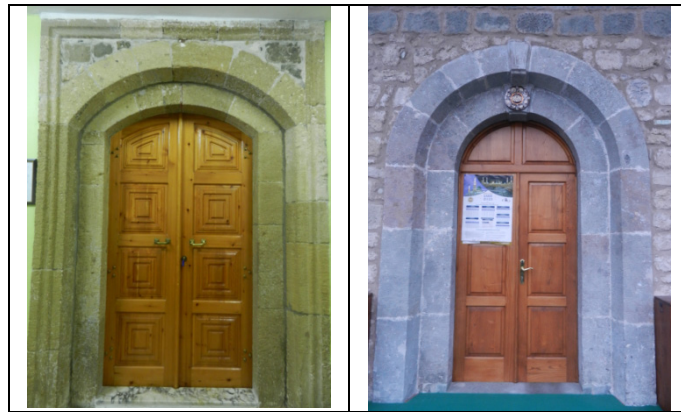
Şekil 177. Orta ve Dürbinar Mahallesi Camileri'nin kapıları

Kıyıya yakın konumda yer alan Orta ve Dürbinar Mahallesi Camileri'nin kapı açıklıkları kemerli olup Dürbinar'ın ki iç içe geçen iki kademeli yuvarlak kemerliyken Orta Mahalle'nin ki yine çift kademeli basık kemerlidir. Ayrıca Orta Mahalle'nin kemerli kapısı etrafında dikdörtgen bir çerçeve vardır. Bunlardan başka kemerli kapı vadinin orta bölümünde yer alan Şinik Mahallesi Camisinde görülmektedir. Buradaki kapıda yuvarlak kemerli olup çift kademelidir, ancak kademelenme aşağı kısımdaki örneklerde olduğu kadar belirgin değildir (Şekil 177).

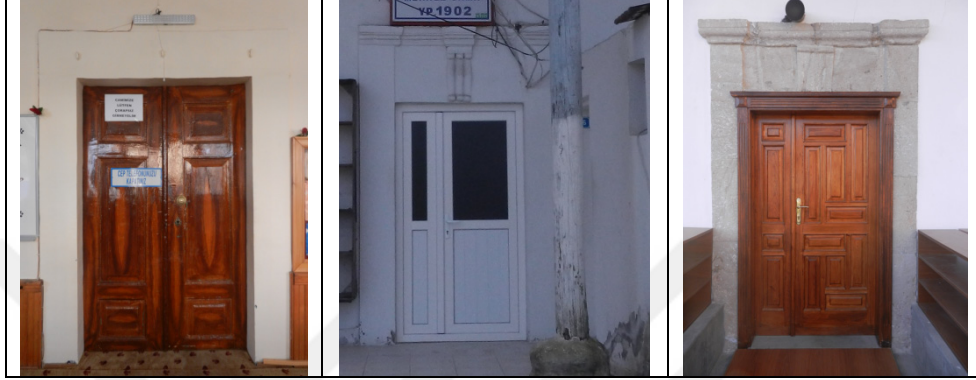
Şekil 179. Söğütlü, Demirci Köyü Merkez ve Kayalar Mahallesi Camileri kapıları

Vadideki diğer kapılar dikdörtgen olup birçoğu müdahale geçirdiğinden orijinal açıklık ve söveleri anlaşılamamaktadır. Vadinin kıyısındaki Söğütlü Merkez Camisi'nin kapısı sade dikdörtgen sövelidir. Vadinin kıyıya yakın bölümünde yer alan Demirci Köyü Merkez ve Kayalar Mahallesi Camisi kapıları da sade olmakla birlikte kabartmalı kilit taşları vardır (Şekil 179).

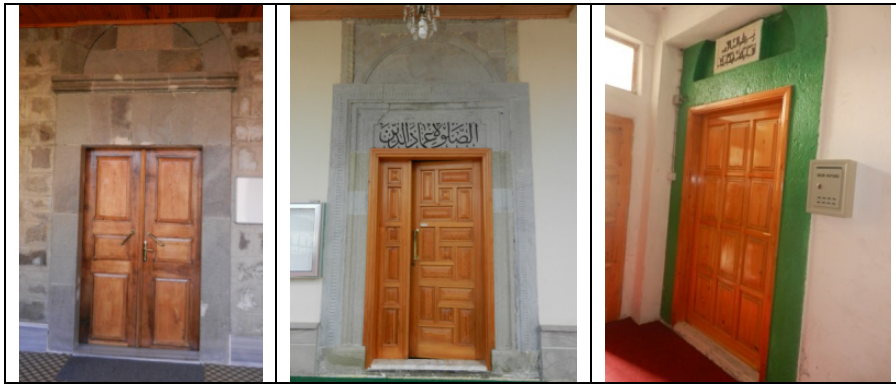
Şekil 180. Kuruçam Köyü, Işıklar Orta Mahalle, Çilekli Köyü Camileri kapıları

Metinganiya Vadisi'ndeki Kuruçam Köyü Merkez ve Kalanima Deresi Vadisi'nin orta bölümünde yer alan Işıklar Orta Mahalle Camileri'nin kapıları dikdörtgen açıklıklı ve söveli olmakla birlikte sövelerin üzerinde dairesel bir niş daha bulunmaktadır. Işıklar'da ki kemerin etrafında dikdörtgen bir çerçeve daha vardır. benzer bir uygulama vadinin batı kısmında yer alan Çilekli Köyü Camisinde de benzer bir uygulama vardır (Şekil 180).

Kuruçam ve Işıklar Orta Mahalle camilerindeki dikdörtgen söve üzerindeki kemerli niş uygulaması vadideki farklı ve sıradışı uygulamalardandır. Bu yapıların bu yerleşkelerde varlıkları bilinen kilise mimarisinden etkilenmiş olmaları muhtemeldir.

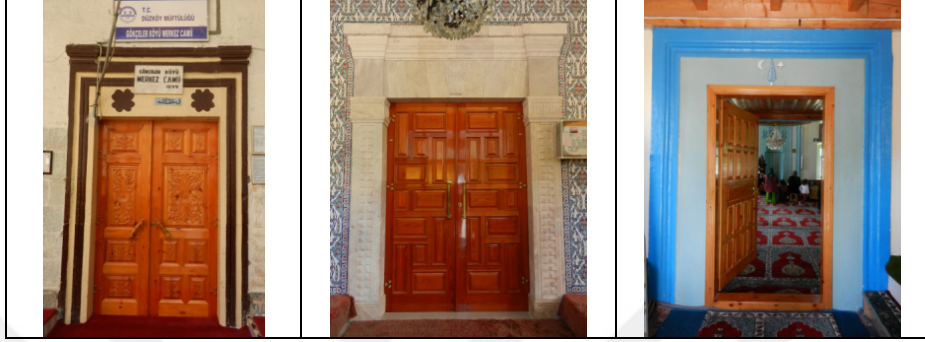
Şekil 181. Gökçeler Köyü Merkez, Çayırbağı Doğankaya, Zeliha Mahallesi Camileri kapıları

Vadinin orta kısmındaki Gökçeler Köyü Merkez Camisi kapısının dikdörtgen sövesinin sağ ve sol üst köşelerinde dört yapraklı yonca motifleri bulunmaktadır.

Vadinin yukarı bölümündeki Çayırbağı Doğankaya Mahallesi Camisi söveleri kalınlığından ve köşelerdeki kabartmalardan dolayı taç kapı görünümündedir.

Vadinin yukarı bölümündeki Çayırbağı Zeliha Mahallesi Camisindeki dikdörtgen sövenin üzerinde ay yıldız ve söğüt ağacı kabartmaları vardır (Şekil 181).

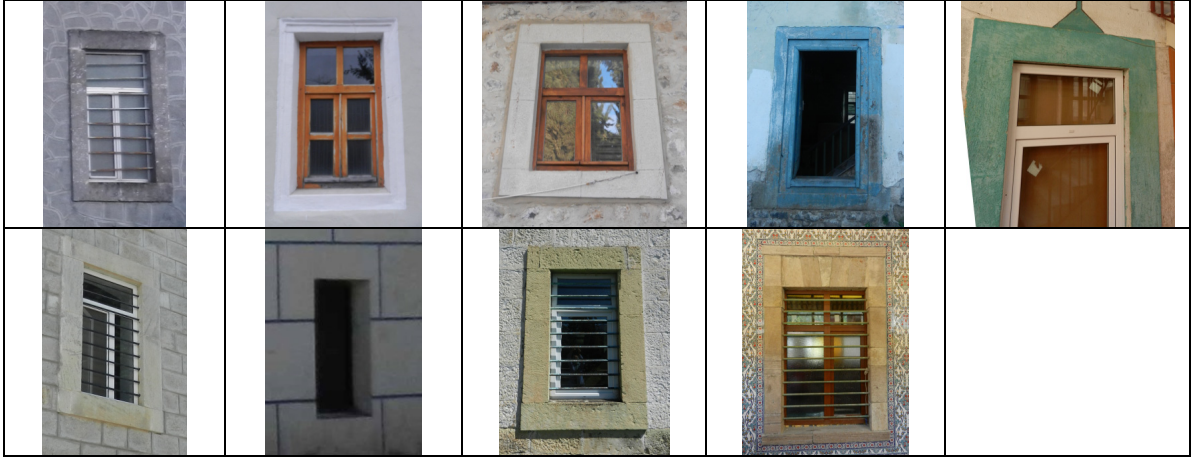
Şekil 184. Söğütlü Merkez (1870), Nefs-i Pulathane (1750), Kayalar Mahallesi (1850), Şinik Mahallesi (19.yy ikinci yarısı), Gökçeler Köyü Merkez (1899), Taşocağı Köyü Merkez (1902), Orta Mahalle (1868) ve Zeliha Mahallesi (1910), Çayırbağı Doğanakaya (1963) Cami pencereleri

Vadinin kıyısında bulunan Söğütlü Merkez (1870), Nefs-i Pulathane Camileri (1750), vadinin aşağı bölümündeki Kayalar Mahallesi Camisi (1850), vadinin ortasındaki Şinik Mahallesi (19.yy ikinci yarısı), Gökçeler Köyü Merkez (1899), Taşocağı Köyü Merkez camileri (1902) ve vadinin yukarısındaki Çayırbağı Doğan kaya (1963), Orta Mahalle (1868) ve Zeliha Mahallesi Camilerinde (1910) dikdörtgen açıklıklı ve dikdörtgen söveli pencereler kullanılmıştır. Pencere sövelerinde pencere açıklığını geçen üst kısımda yatay yekpare ya da açıklıkta yekpare köşelerde küçük taş parçalar kullanılırken Çayırbağı Doğan kaya Mahallesi Camisi pencere sövelerinde taşların açılı yerleştirilmesiyle oluşturulan düz kemer uygulaması vadideki sıradışı uygulamalardan biridir (Şekil 184).

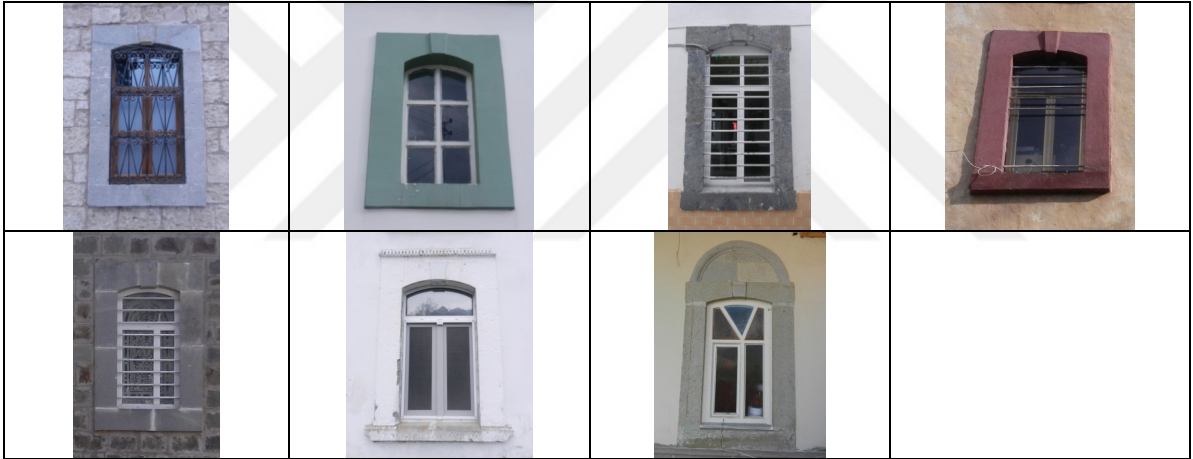
Şekil 185. Dürbinar Mahallesi (19.yy), Kavaklı Sahil (1922), Orta Mahalle (1800), Demirci Köyü (1902), Kuruçam (1900), Aydın Mahallesi (1952), Işıklar Orta Mahalle (1785) Camileri pencere tipleri

Kıyıya yakın Dürbinar Mahallesi (19.yy), Kavaklı Sahil (1922), Orta Mahalle (1800), vadinin aşağı bölümünde Demirci Köyü (1902), vadinin orta bölümündeki Kuruçam (1900), Işıklar Orta Mahalle (1785) ve vadinin batı yönündeki Aydın Mahallesi (1952) Camilerinde üzeri kavisli ve kilit taşlı dikdörtgen pencere kullanılmıştır. Hemen hemen hepsinde benzer bir uygulama tekniği görülürken Işıklar Orta Mahalle Camisi'nin alt sıra pencere söveleri üzerindeki kemerli bölüm vadideki sıradışı uygulamalardan biri olarak karşılaşılmaktadır (Şekil 185).

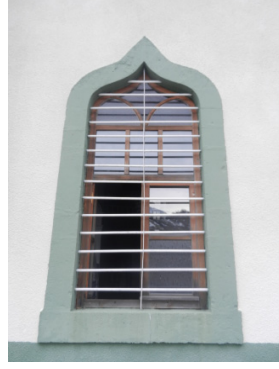
Şekil 186. Çilekli Köyü Camisi penceresi (1955)

Kalanima Deresi Vadisi'nin batı tarafında kalan İskefiye Deresi Vadisi'nde yer alan 1955 tarihinde inşa edilmiş olan Çilekli Köyü Camisi pencerelerinin kaş kemerli biçimi, bölgede uygulanan pencere tipleri arasında görülmediğinden sıradışı bir uygulamadır (Şekil 186).

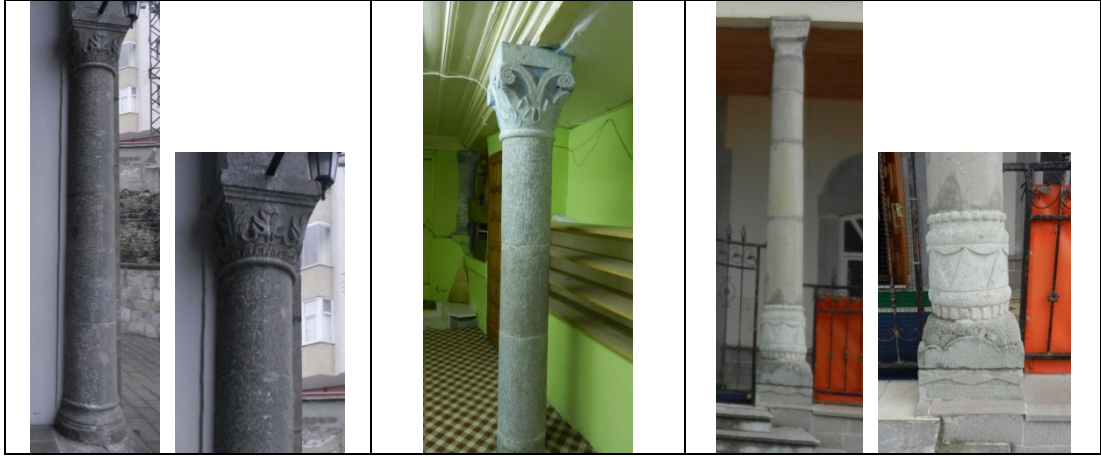
Şekil 188. Yeni, Orta Mahalle, Işıklar Orta Mahalle camileri son cemaat yerlerindeki taş sütunlar

Kıyıda yer alan Yeni Cami'nin son cemaat yerindeki sütun başlıklarının bir kısmı üzerinde yaprak kabartmalı bezemeler varken bazıları işlenmeden düz olarak bırakılmıştır. Bu durum başlıkları bezeme işleminin inşaat sırasında yetişmemiş olması ile açıklanabilir. Vadinin kıyısına yakın olan Orta Mahalle Camisi son cemaat yerindeki dairesel taş sütunların başlıklarında daha da bezemeli bir kabartma işçiliğine rastlanmaktadır (Şekil 188).

Vadinin orta kısmında yer alan Işıklar Orta Mahalle Camisi'nin son cemaat yerindeki dairesel taş sütunların yukarıya doğru belirgin bir şekilde daralmaları, sütunların alt kısmındaki üçgensel motifler ve kaidelerdeki dalgalı çizgisel izler vadideki sıradışı uygulamalar arasındadır (Şekil 188).

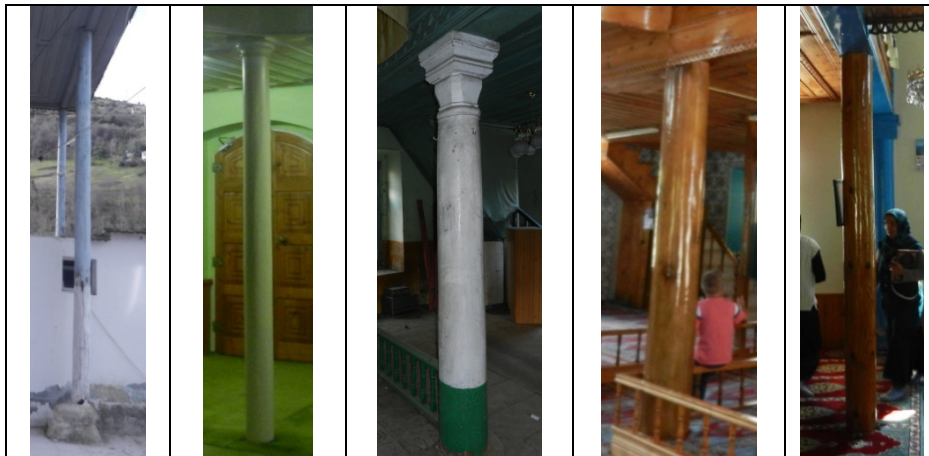
Şekil 189. Demirci Köyü Merkez, Orta Mahalle, Şinik Mahallesi, Çayırbağı Doğankaya Mahallesi ve Zeliha Mahallesi Camilerinde kullanılan ahşap sütunlar

Ahşapları orijinal kalan camilerde Demirci Köyü Merkez, Orta Mahalle, Şinik Mahallesi, Çayırbağı Doğankaya Mahallesi ve Zeliha Mahallesi Camilerinde olduğu gibi dairesel kesitli sade ahşap sütunlar kullanılmıştır. Şinik Mahallesi'ndeki caminin ahşap sütunlarının üstten aşağı doğru kalınlaşması, yüzeyinin dışa kavis yapması ve ahşap sütun başlığının taş sütunlara benzerliği farklıdır ve vadideki sıradışı uygulamalardan biridir (Şekil 189).

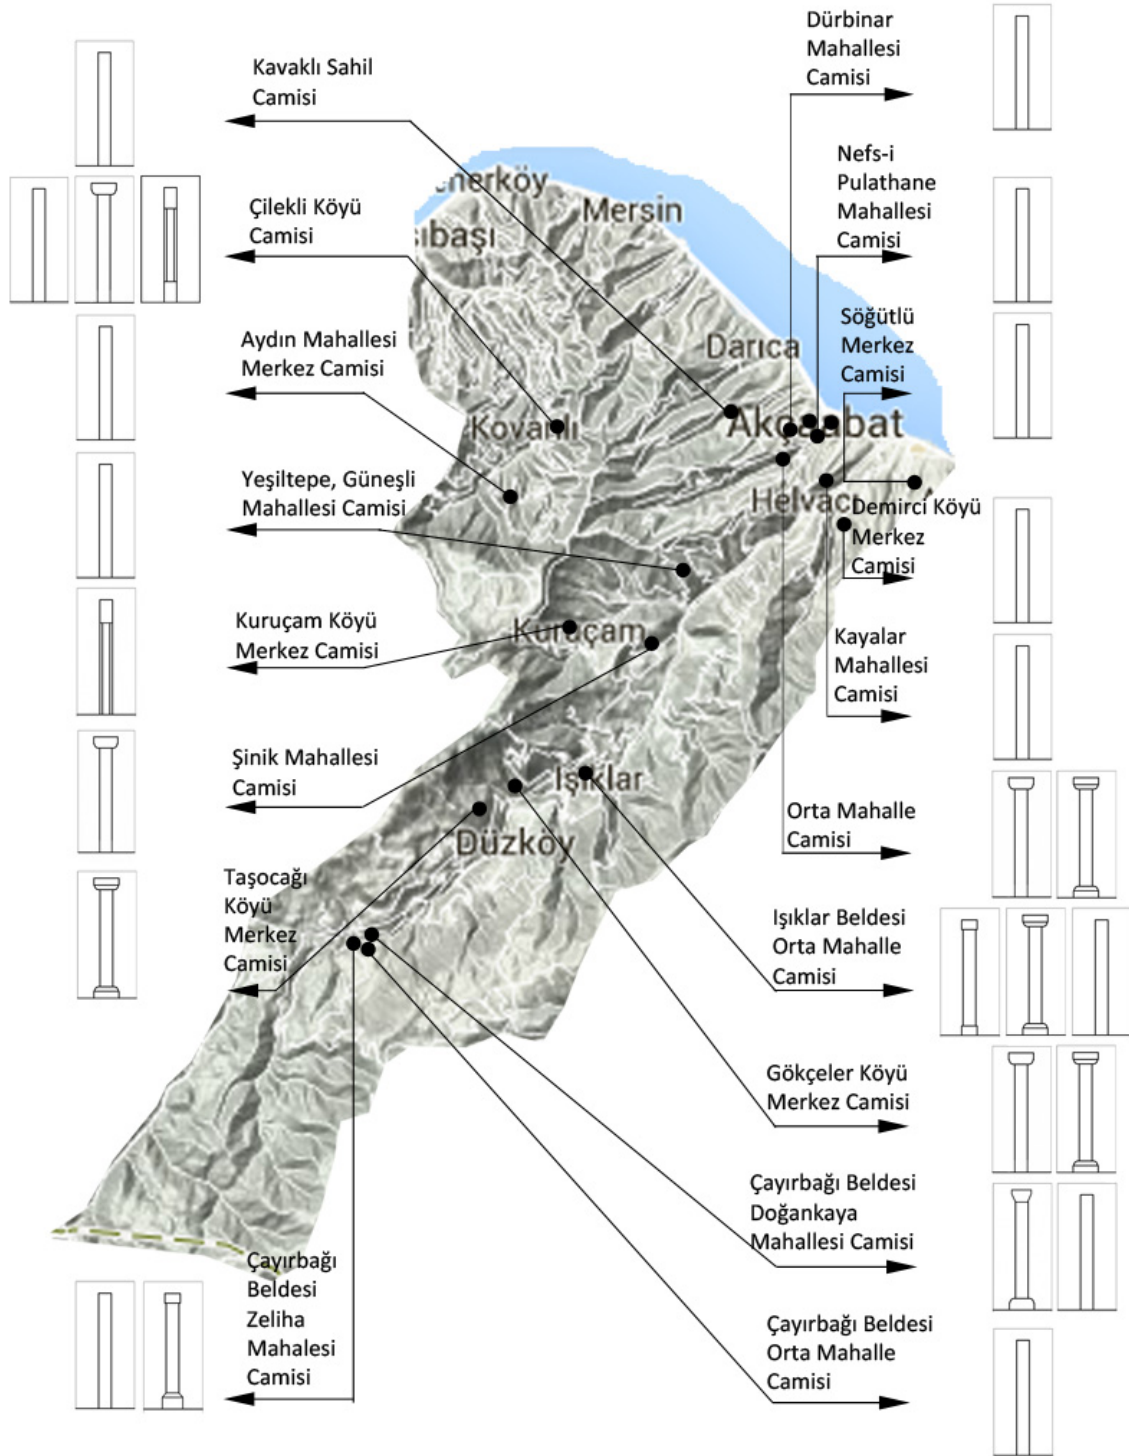
Şekil 190. Kalanima Deresi Vadisi kırsal camilerinin sütun düzeni dağılımlarını gösteren harita

Vadide mahfili destekleyen sütunlarda dikkate değer biçimde dairesel taş sütun kullanımına rastlanmaktadır. Bunlar genellikle ikişerli olarak kullanılırken ahşap kullanılanlarda ikisi ortada kenarlarda olmak üzere dörtlü kullanım tercih edildiği görülmektedir.

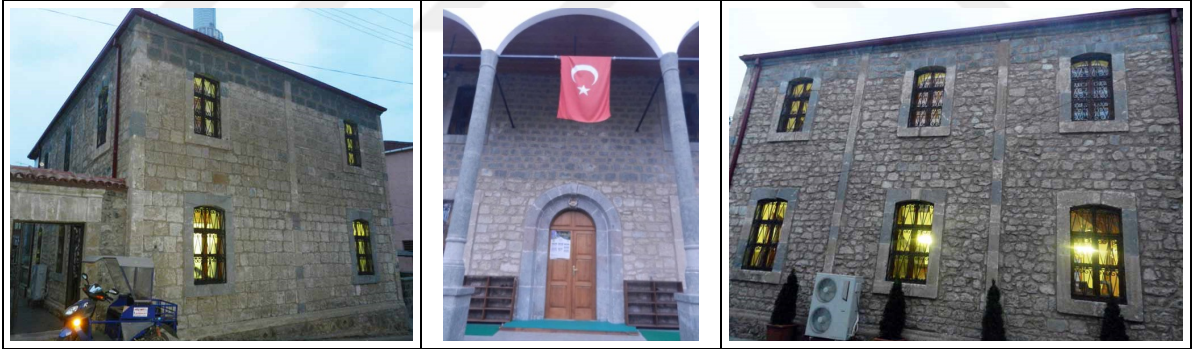
Şekil 191. Dürbinar Mahallesi Camisi'nin güney, kuzey ve doğu cepheleri

Kıyıya yakın kısmındaki Dürbinar Mahallesi Camisi'nin cephelerinde farklı duvar teknikleri görülmektedir. kible ekseni üzerindeki giriş ve yol cephesi üzerindeki duvarlarda kaba yonu taş duvar görülürken, doğu ve batı cephelerinde kaba yonu, moloz taş duvar görülmektedir (Şekil 191).

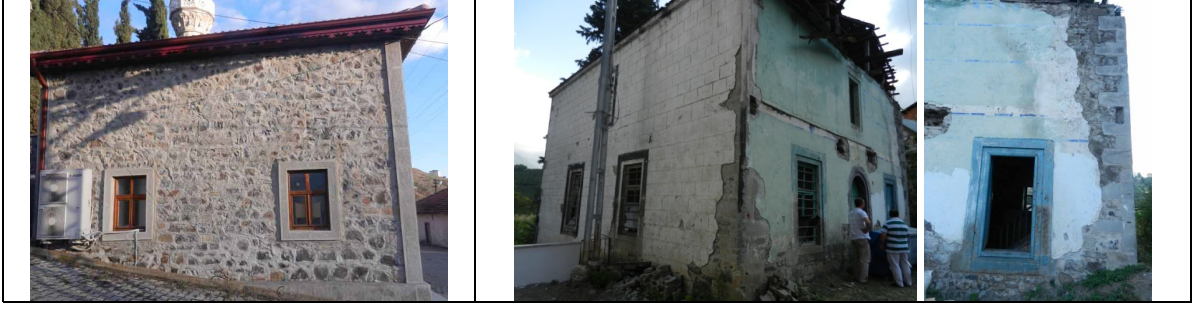
Şekil 192. Kayalar ve Şinik Mahallesi Camileri kaba yonu ve moloz karışımı duvar teknikleri

Vadinin kıyıya yakın bölümündeki Kayalar ve orta bölümündeki Şinik Mahallesi Camileri kaba yonu, moloz taş karışımı duvarla inşa edilmiştir (Şekil 192).

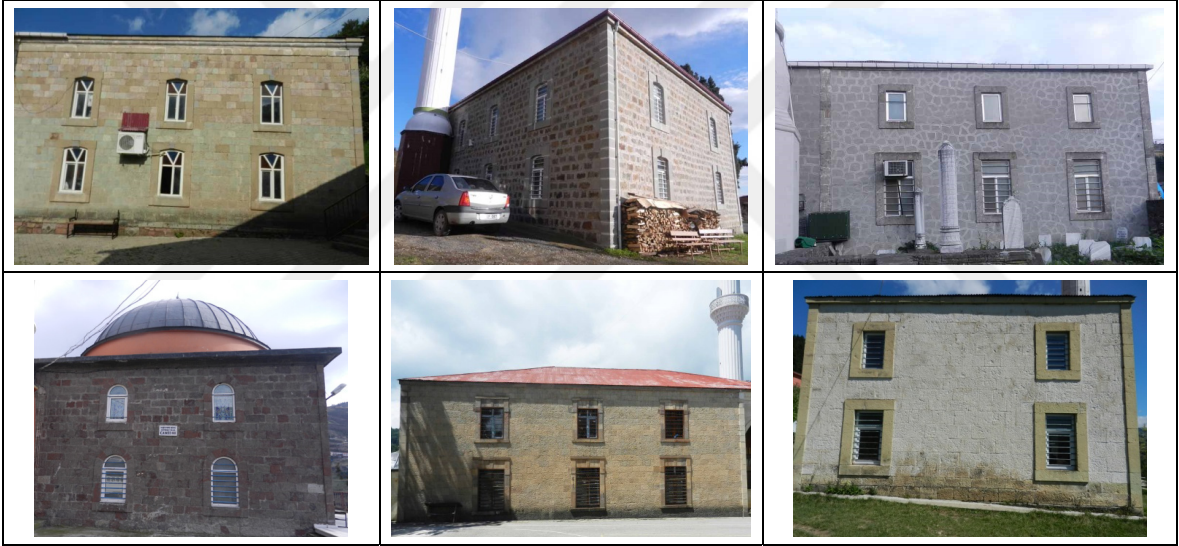
Şekil 193. Işıklar Orta Mahalle, Kuruçam Köyü Merkez, Söğütlü Merkez, Yeşiltepe Güneşli Mahallesi, Çayırbağı Doğankaya ve Çayırbağı Zeliha Mahallesi Camileri duvar yapım teknikleri

Vadideki camilerin köşelerinde, pencere ve kapı söveleri gibi yerlerde düzgün kesme taş kullanılırken duvarlar kesme, ince yonu ya da kaba-moloz karışımı taş duvar olarak inşa edilmişlerdir.

Vadinin geri kalan camilerinde ise ince yonu taş duvar tekniği görülmektedir (Şekil 193).

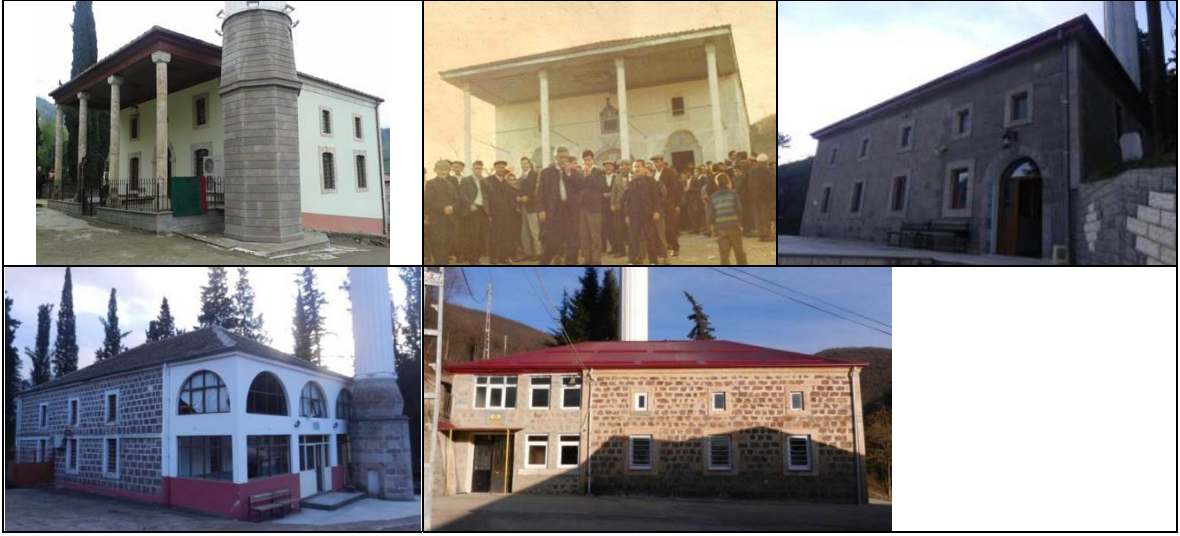
Şekil 203. Dumankaya Merkez, yıkılan eski Akçaköy Merkez, Demirtaş Köyü, Karaman-Derecik- Demirtaş Köyleri, Maden Köyü Camileri

Sera Deresi Vadisi'nin Akçaköy deresi kolu üzerindeki Dumankaya Merkez Camisi ve yıkılan eski Akçaköy Merkez Camisi açık son cemaat yerine sahipken Sera Deresi Vadisi'nin aşağı bölgesindeki Demirtaş Köyü, Karaman-Dercik- Demirtaş Köyleri ve vadinin yukarı kısmındaki Maden Köyü Camileri'nin son cemaat yerleri kapalıdır. Fakat kapalı olanların tümünün son cemaat yerlerinin müdahale görmüş oldukları anlaşılmaktadır (Şekil 203).

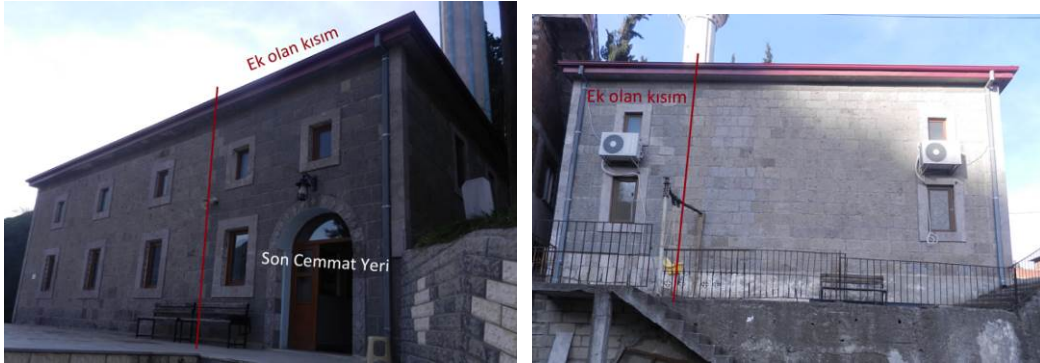
Şekil 204. Demirtaş Köyü Camisi doğu ve güney cepheleri.

Demirtaş Köyü Camisi 2008 yılında genişletilmek amacıyla yapılan birtakım yapısal müdahalelerle kuzey ve batı cephelerinin yıkılarak kendi yönlerinde 1-2 m kadar harim dışına doğru ötelendiği ve son cemaat yerinin önceden dört taş sütunlu iken yıkılarak iki katlı kapalı duruma çevrildiği bilinmektedir. Orjinalde Demirtaş Köyü Camisi'nin de Dumankaya Merkez Camisi gibi açık son cemaat yeri olan bir cami olduğu anlaşılmaktadır (Şekil 204).

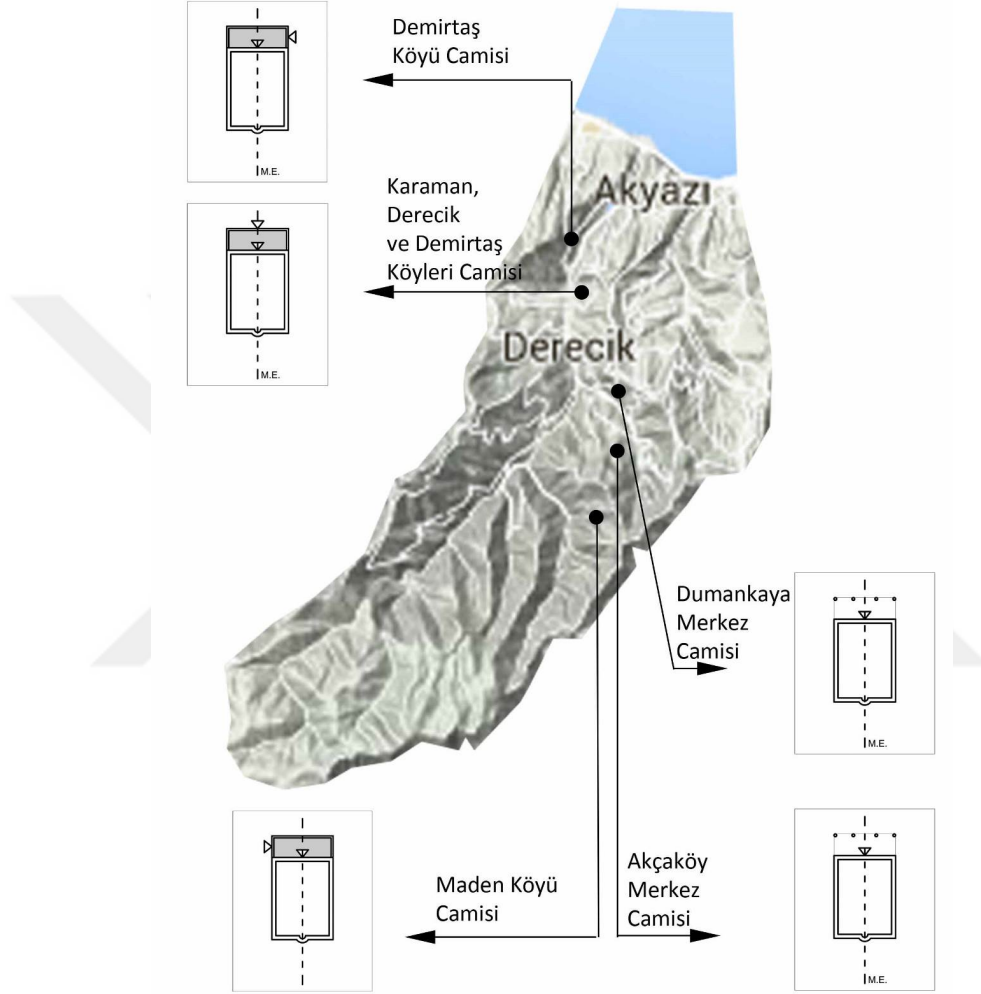
Şekil 205. Sera Deresi Vadisi kırsal camileri plan şeması dağılımlarını gösteren harita

Sera Deresi Vadisi'ndeki kırsal camilerin plan özelliklerine genel olarak bakıldığında mihrap eksenini boyunca dikdörtgen planlı oldukları ve yine mihrap aksı üzerinde son cemaat yeri bulunduğu görülmektedir. Son cemaat yeri açık ya da kapalı olabilmektedir (Ek Tablo 37), (Şekil 205).

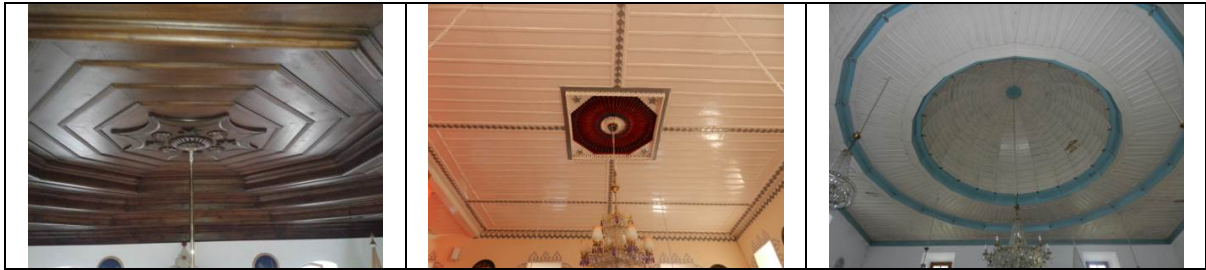
Şekil 206. Dumankaya Merkez, Maden Köyü, Karaman-Derecik-Demirtaş Köyleri Camileri'nin üstörtüleri.

Mayer Deresi Vadisi'nde yer alan Maden Köyü Camisi, ortada kare çerçeve içine yerleştirilmiş sekizgen göbek üzerine, dalgalı ahşap parçaların ışınal olarak yerleştirilmesiyle oluşturulmuş göbekli ve tek kademeli ahşap tavana sahiptir.

Sera Deresi Vadisi'nin aşağı bölgesinde yer alan Karaman-Derecik- Demirtaş Köyleri Camisi'nin tavanı gizli kubbeli ahşap tavanlıdır (Şekil 206). Yakın konumdaki Demirtaş Köyü Camisi, 2008 yılındaki restorasyonda üstörtüsü değiştirilmiş olmakla birlikte göbekte birbirine çok yakın dört sekizgenin kademeli bir şekilde iç içe geçmesinden oluşan tavana sahiptir. Tavan lambri kaplamadır.

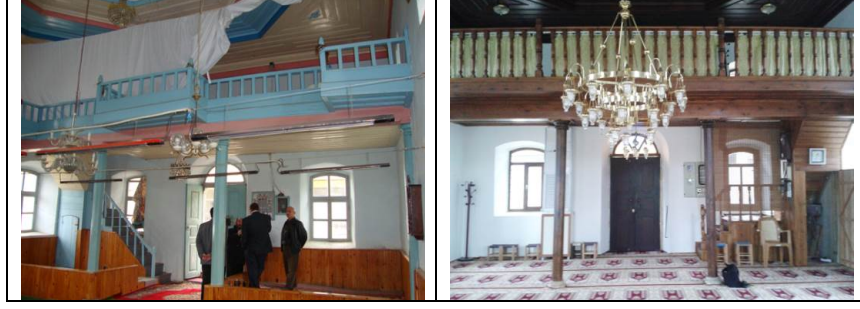
Şekil 208. Dumankaya Merkez Camisi mahfilinin eski (VBM Arşivi'nden) ve yeni hali

VBM belgelerine göre 2011 yılında restore edilen Dumankaya Merkez Camisi'nin bugün dört ahşap sütunla taşınan düz ahşap mahfilinin orjinalde ikisi köşelerde biri ortada olmak üzere üç dikdörtgen çıkmalı olduğu anlaşılmaktadır (Şekil 208). Açık son cemmat yeri bulunan caminin mahfilinin harimin giriş cephesi olan kuzey cephesinde tek yönlü olarak konumlandığı görülmektedir. Gerek sütunlar gerekse mahfil aynalıkları ve korkuluklarının sade, bezemesiz oldukları anlaşılmaktadır.

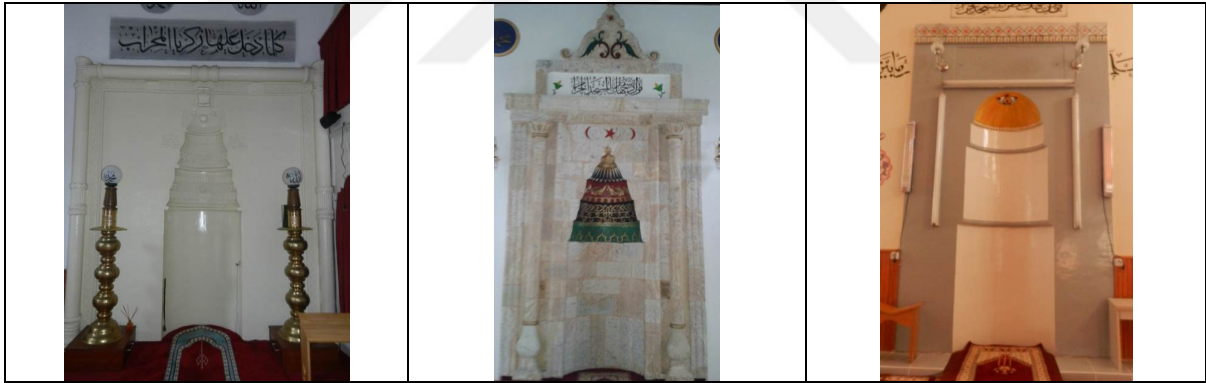
Şekil 211. Karaman-Derecik- Demirtaş Köyleri Merkez, Dumankaya Merkez, Maden Köyü Camileri'nin mihrapları

Vadinin aşağı kısmında yer alan Karaman-Derecik- Demirtaş Köyleri Merkez Camisi mihrap nişi beş kademeli olup her kademede farklı bezeme motifleri işlenmiştir. En üstteki küçük nişin ortasında elma ya da nara benzeyen kabartma meyve bulunmaktadır. Mihrap çevresi üst ve yan kenarlarda tek dairesel bir sütüncü ile çerçeve içine alınmıştır. Kenarların orta kısmı ve köşelere bezemeler yerleştirilmiştir. Bu dairesel sütüncüyü iç

Vadinin orta kısmında bulunan Dumankaya Merkez Camisi'nin mihrap biçimi Karamandakinden tamamen farklıdır. Beş kademeli olan mihrap nişi her kademede ayrı bezeme motifleriyle işlenmiş olup mihrap çerçevesinin üzerindeki üçgen alınlıkta iki yana eğilmiş selvi ağacı motifleri ve tepede dairesel rozet içinde bir tür yıldız motifi bulunmaktadır. Mihrap çerçevesinin iki yanında kaide ve başlıklı dairesel birer sütüncü ve mihrap nişinin hemen üzerinde ay yıldız motifi yer almaktadır.

Vadinin Mayer deresi kolundaki Maden Köyü Camisi'nin mihrabı diğer ikisinden de farklı olup son derece sade bir görünüme sahiptir. Üç kademeli sade mihrap nişinin ortasında kalem işi küçük lale motifleri vardır. Nişin hemen üzerinde dikdörtgen çerçeve içine "ayetler" yerleştirilmiştir. Mihrabın üst kısmında kareli bir sıra ve baklava deseni içinde her dörtgen ortasına gelecek şekilde küçük çiçek motifleri yerleştirilmiş bir sıra bordür vardır (Şekil 211).

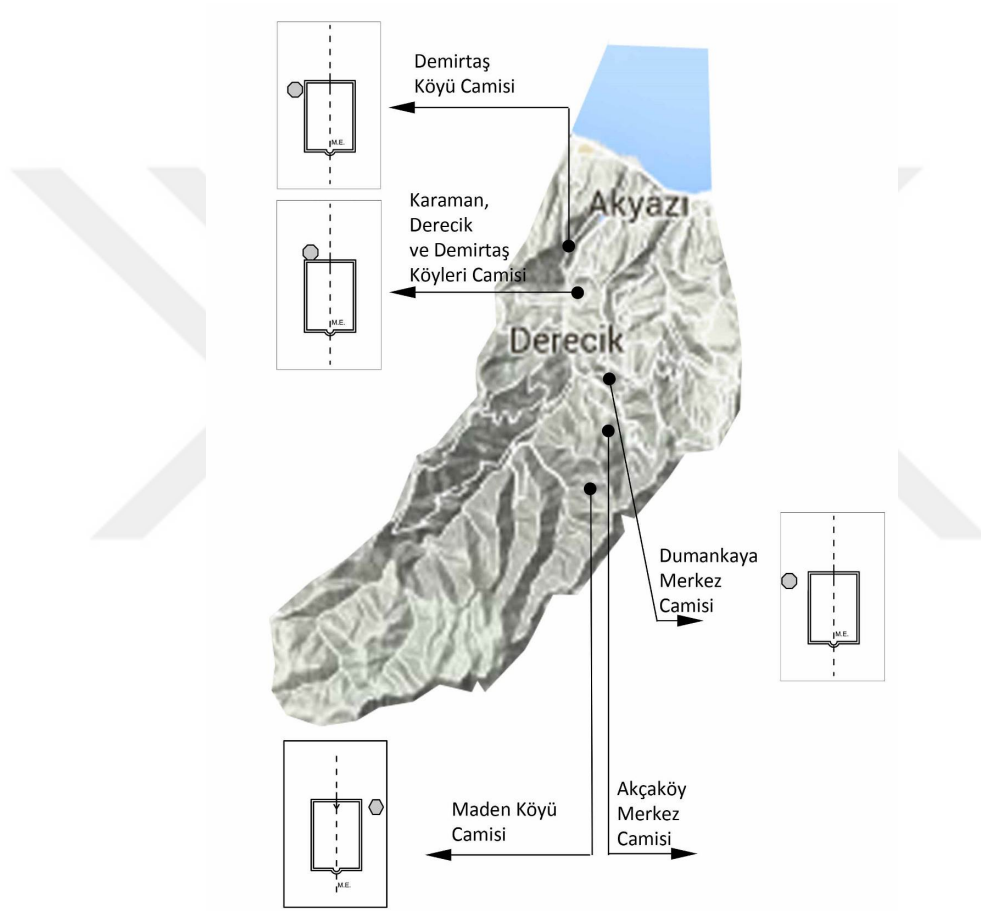
Şekil 213. Sera Deresi Vadisi kırsal camileri minare dağılımlarını gösteren harita

Sera Deresi Vadisi'ndeki kırsal cami minareleri sonradan eklenmiş olup betonarmedirler. Yalnız Karaman-Derecik-Demirtaş Köyleri Merkez Camisi minaresinin kaide kısmının taş gövdesinin betonarme olduğu anlaşılmaktadır. Caminin gövdesinde zamanla meydana gelen yapısal bir sorundan dolayı yıkılıp gövde kısmının tekrar yapılmış olması muhtemeldir (Ek Tablo 42)(Şekil 213).

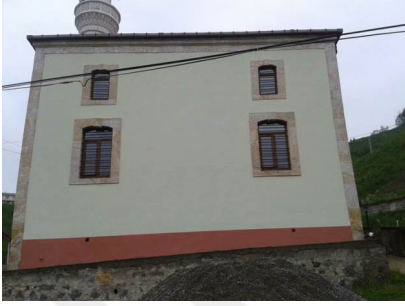
Şekil 214. Dumankaya Merkez Camisi cephesi

Dumankaya Merkez Camisi penceresinin üst kısmının hafif dış bükey kavisli olması vadide farklılaşan uygulamalardan biridir (Şekil 214).

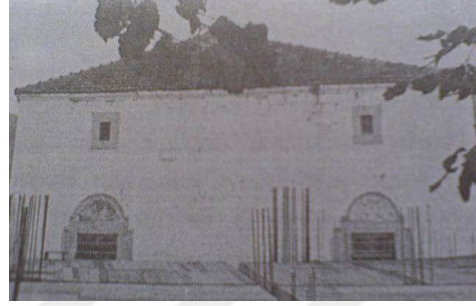
Şekil 215. Yıkılan Akçaköy Merkez Camisi cephesi (URL-40, 2015)

Yıkılan Akçaköy Merkez Camisi'nin alt ve üst sırasındaki pencere biçimlerinin farklı olduğu anlaşılmaktadır. Üst sıradakiler diğer örneklerde olduğu gibi dikdörtgen açıklıklı ve söveli iken alt sıra pencerelerin kemerli söve biçimleri son derece dikkat çekicidir ve vadideki sıradışı uygulamalardan biri olduğu anlaşılmaktadır (Şekil 215).

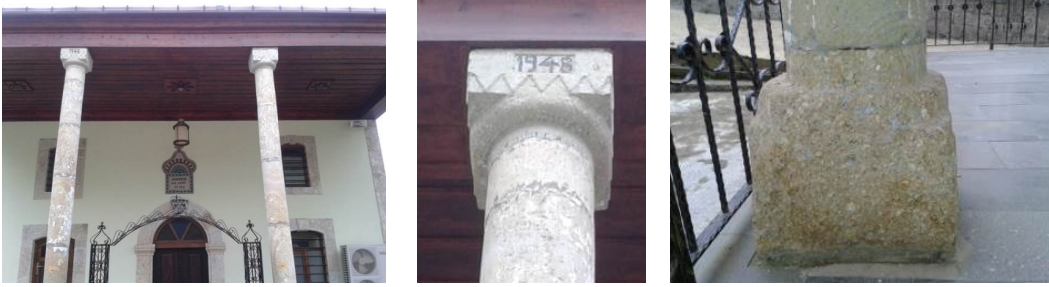
Şekil 217. Dumankaya Merkez Camisi son cemaat yeri sütunları, başlık ve kaide kısımları

Yakın zamanda restore edilen Dumankaya Merkez Camisi'nin gerek mahfil gerekse son cemaat yerinde kullanılan sütunlar, üzerlerindeki yağlı boyalar temizlenerek orijinal halleriyle kullanılmaktadırlar. Harim kısmında dairesel ahşap gövdeli, başlıklı ve dairesel taş kaideli sütunlar kullanılırken son cemaat yerinde dairesel gövdeli taş, kare kesitli başlık ve kaideler kullanılmaktadır. Ahşap ve taş sütunlar tamamen düz, sade olup taş sütunların başlıklarında "zigzag" biçiminde sade çizgisel bezemeler bulunmaktadır. giriş kapısının solunda yer alan sütunun başlığında 1948 tarihi bulunan bir tarih kitabesi vardır. 1902 yılında inşa edilen bu caminin orijinalde son cemaat yeri sütunları ahşap olup sonradan taşa çevrilmiş olması ya da yapısal bir problemten dolayı bu sütunun o tarihte değiştirilmiş olması muhtemeldir. Üzerinde tarih yazan bu sütunu aynı köyün karşı yamacında oturan Muhcuoğulları ailesinden Hacı Ömer'in bağışladığı ve taşlarının aynı vadideki Mala (Cevizlik)'dan getirildiği bilinmektedir (Şekil 217).

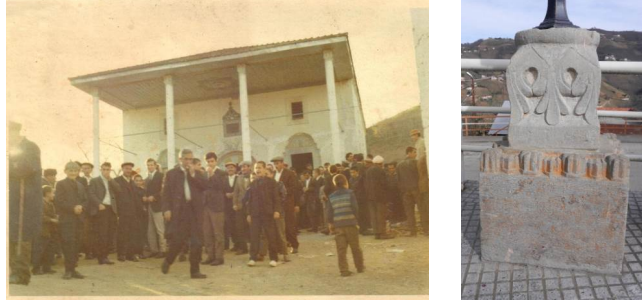
Şekil 218. Akçaköy Merkez Camisi (yıkılan) (URL-40, 2015) ve son cemaat yeri sütunlarının kaide ve başlıkları³⁶

Akçaköy'de yıkılan eski caminin son cemaat yeri sütunlarının da Dumankaya Merkez Camisi'ndekiler gibi olduğu anlaşılmaktadır. Yalnız dairesel taş sütunların kaide ve gövdelerinde kıvrımlı dallar ve motiflerle çok daha bezemeli olduğu görülmektedir (Şekil 218).

³⁶ Kaide ve başlıklar mevcut Akçaköy Merkez Camisi avlusunda aydınlatma elemanları için kaide olarak kullanılmaktadır.

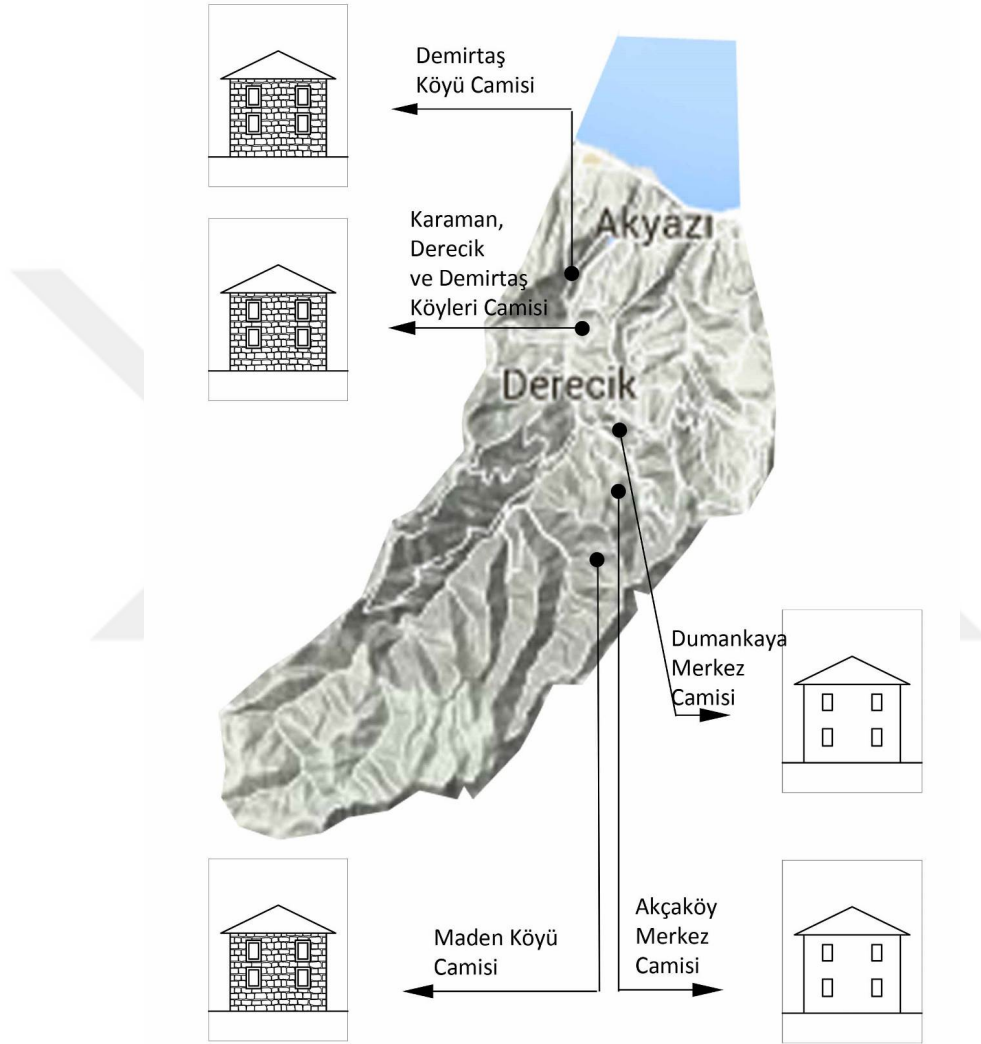
Şekil 220. Sera Deresi Vadisi kırsal camileri malzeme ve yapım tekniği dağılımını gösteren harita

Sera Deresi Vadisi'ndeki kırsal camiler taş yığma yapım tekniğiyle inşa edilmişlerdir. Pencere, kapı söveleri ve köşeler kesme taş olup duvarlar ince ya da kaba yonu taşlarla yatay derzli olarak örülmüştür (Ek Tablo 45), (Şekil 220).

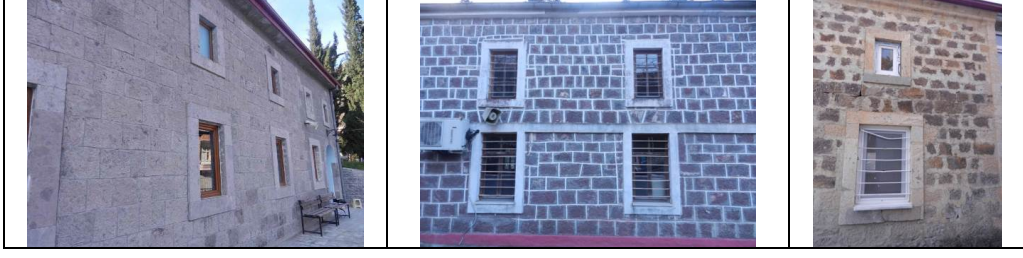
Şekil 221. Demirtaş Köyü, Karaman-Derecik-Demirtaş Köyleri Merkez, Maden Köyü Camileri'nin duvar yapım teknikleri.

Vadinin aşağı bölgesindeki Demirtaş Köyü Camisi ince yonu taşlarla inşa edilmiştir. Yakın konumdaki Karaman-Derecik-Demirtaş Köyleri Merkez Camisi'nde ince yonu taşlarla inşa edilmiş olup taşların yüzeyleri daha pürüzlü bırakılmıştır. Bazı sıralarda yan yana gelen taşların düşey yüzeyleri açılı olarak kesilerek bir araya getirilmiştir. Maden Köyü Camisi'nin duvarları kaba yonu taş olup derzler oldukça kalındır (Şekil 221).
