TRABZON KIRSAL CAMİ MİMARİSİ

DOKTORA TEZİ

Mimar Emriye KAZAZ

**MART 2016
TRABZON**

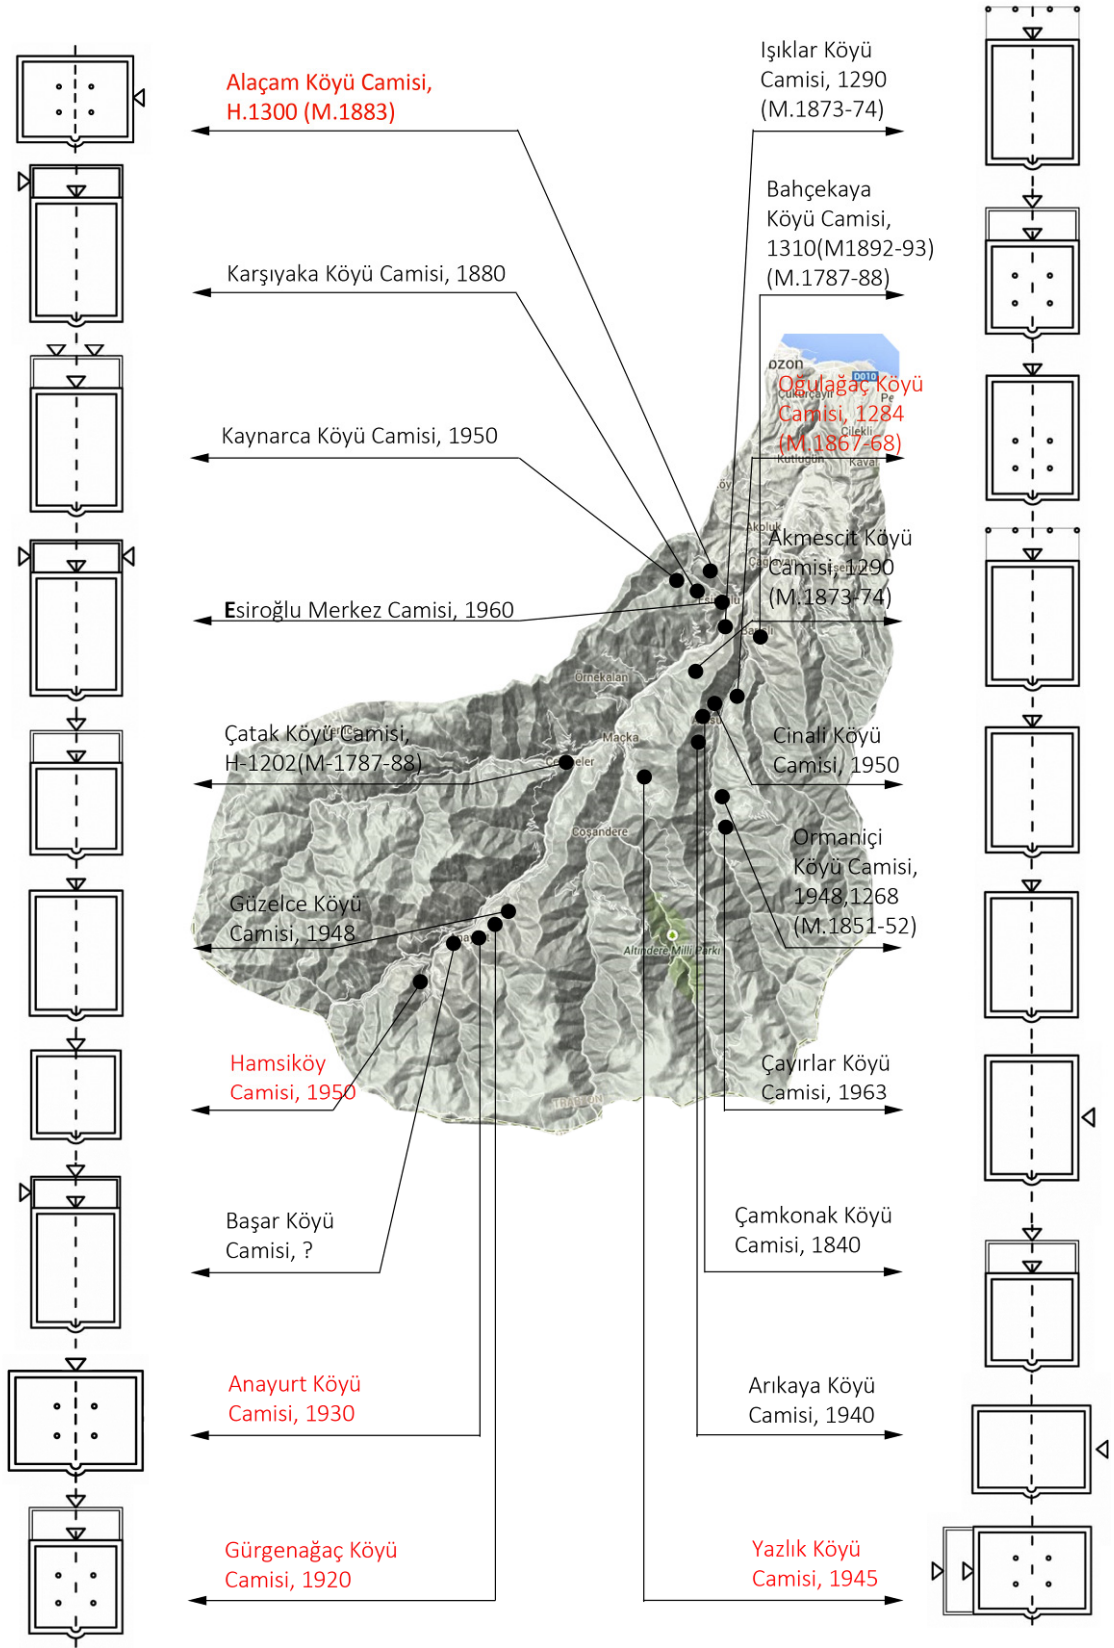
Şekil 238. Maçka kırsal camileri plan şemalarının harita üzerindeki dağılımı

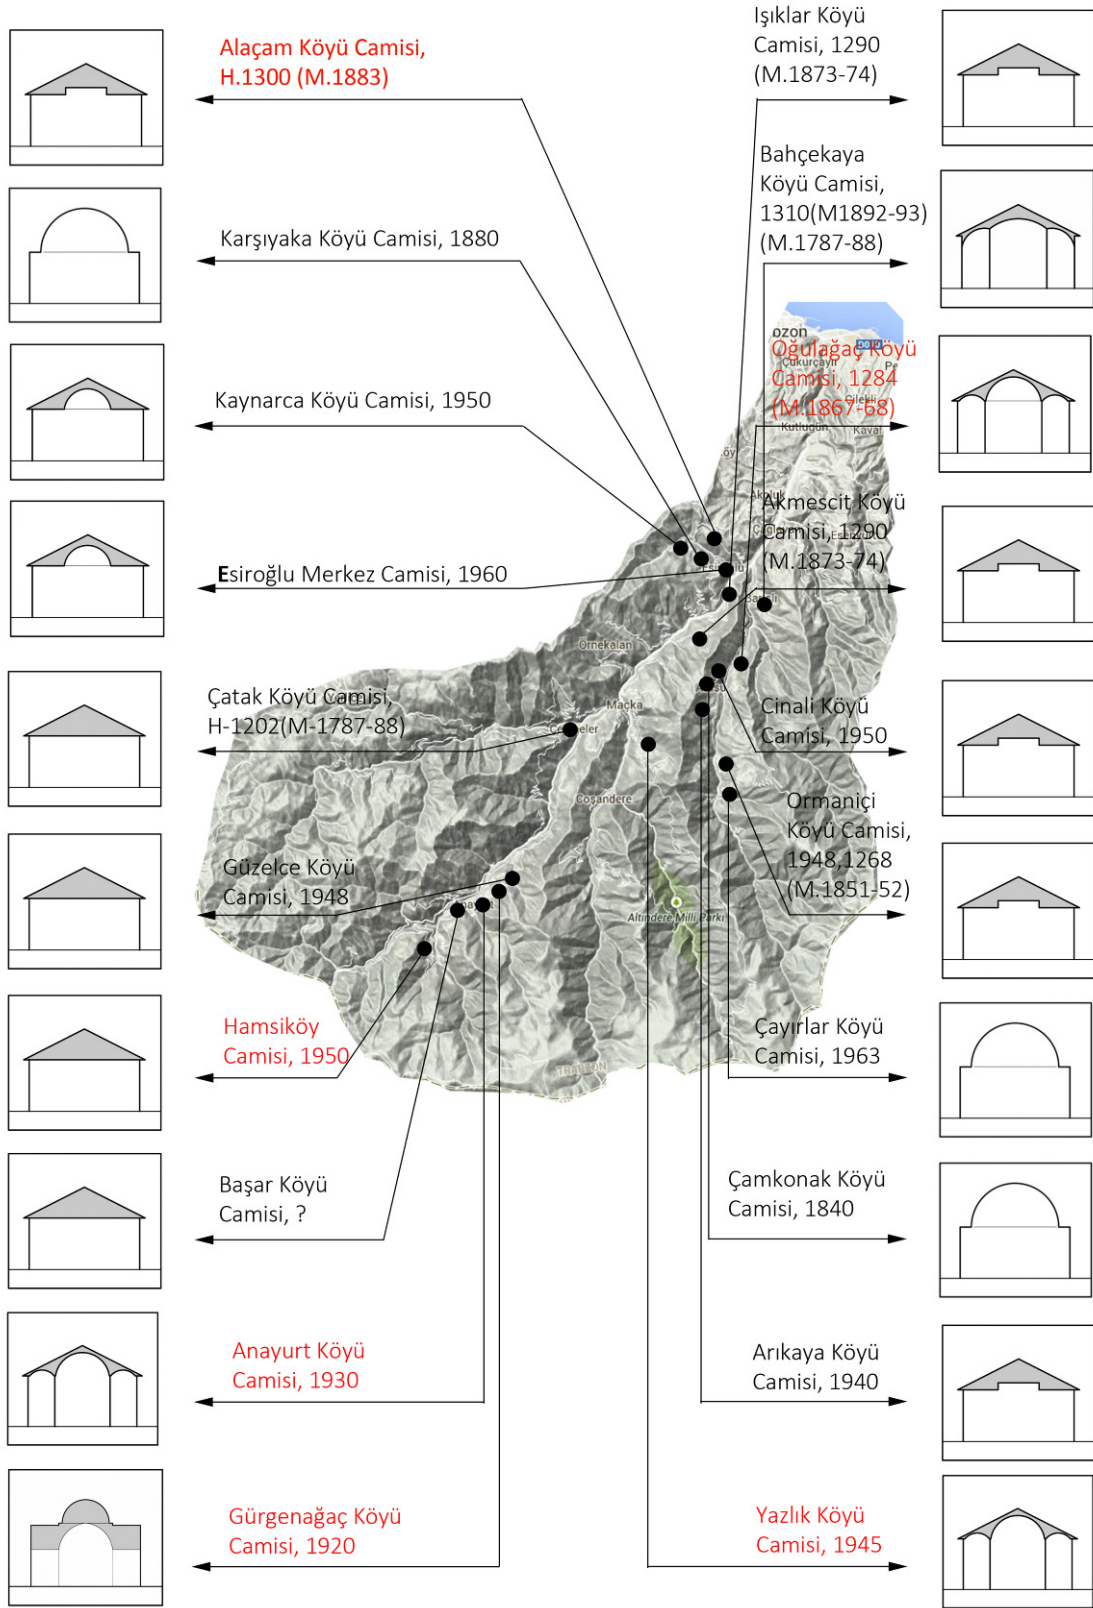
Şekil 239. Değirmendere Vadisi ve kollarında bulunan kırsal cami üstörtülerinin şematik dağılımını gösteren harita

Değirmende Vadisi ve kollarının kırsal cami geleneğine bakıldığında genel olarak dikdörtgen planlı, kesme ya da kaba yonu taşla inşa edilmiş kırma çatılı yapılardır. İç mekanları genellikle sade olan bu yapıların tavanları göbekli düz ahşap, gizli kubbeli ahşap yada taştan kubbeli ve tonozlu olabilmektedir. Bazı camilerin üstörtüsü muhtemelen eskisi kırma çatılı iken “gerçekten camiye benzemesi ve algılanması⁴³” gibi sebeplerden dolayı betonarme kubbeye çevrilmiş olanlar vardır.

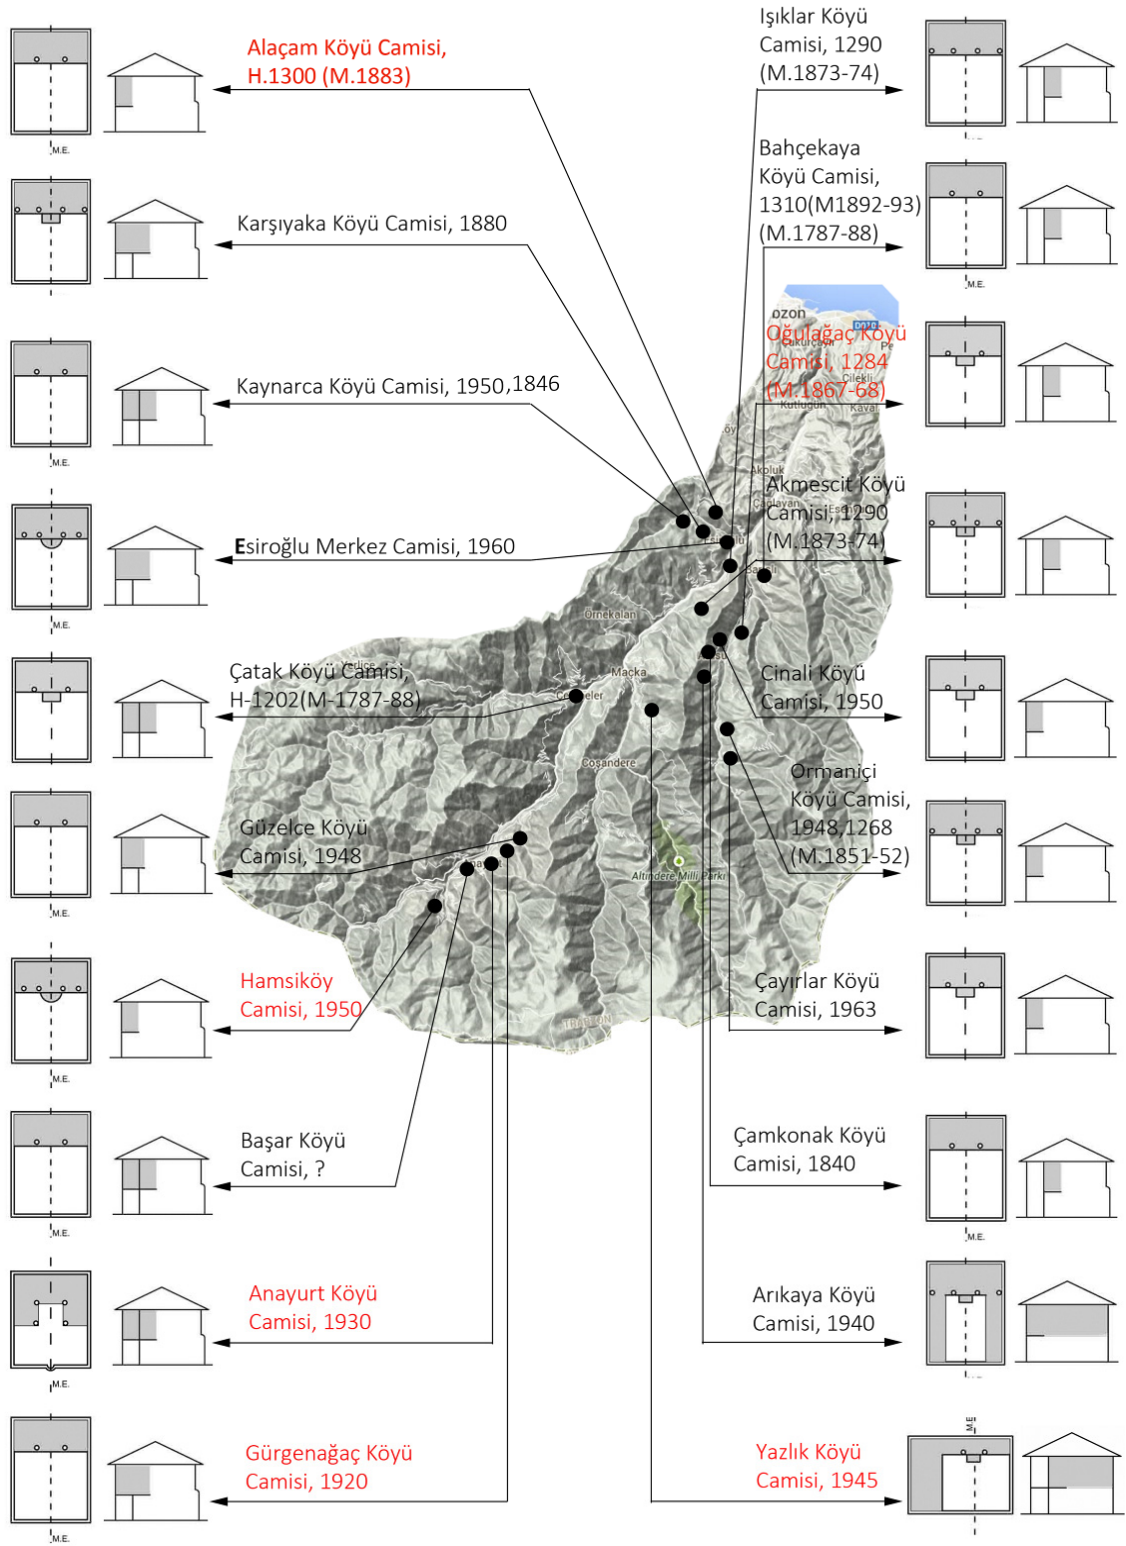
Şekil 240. Değirmendere Vadisi ve kollarında bulunan kırsal cami mahfillerinin şematik dağılımını gösteren harita

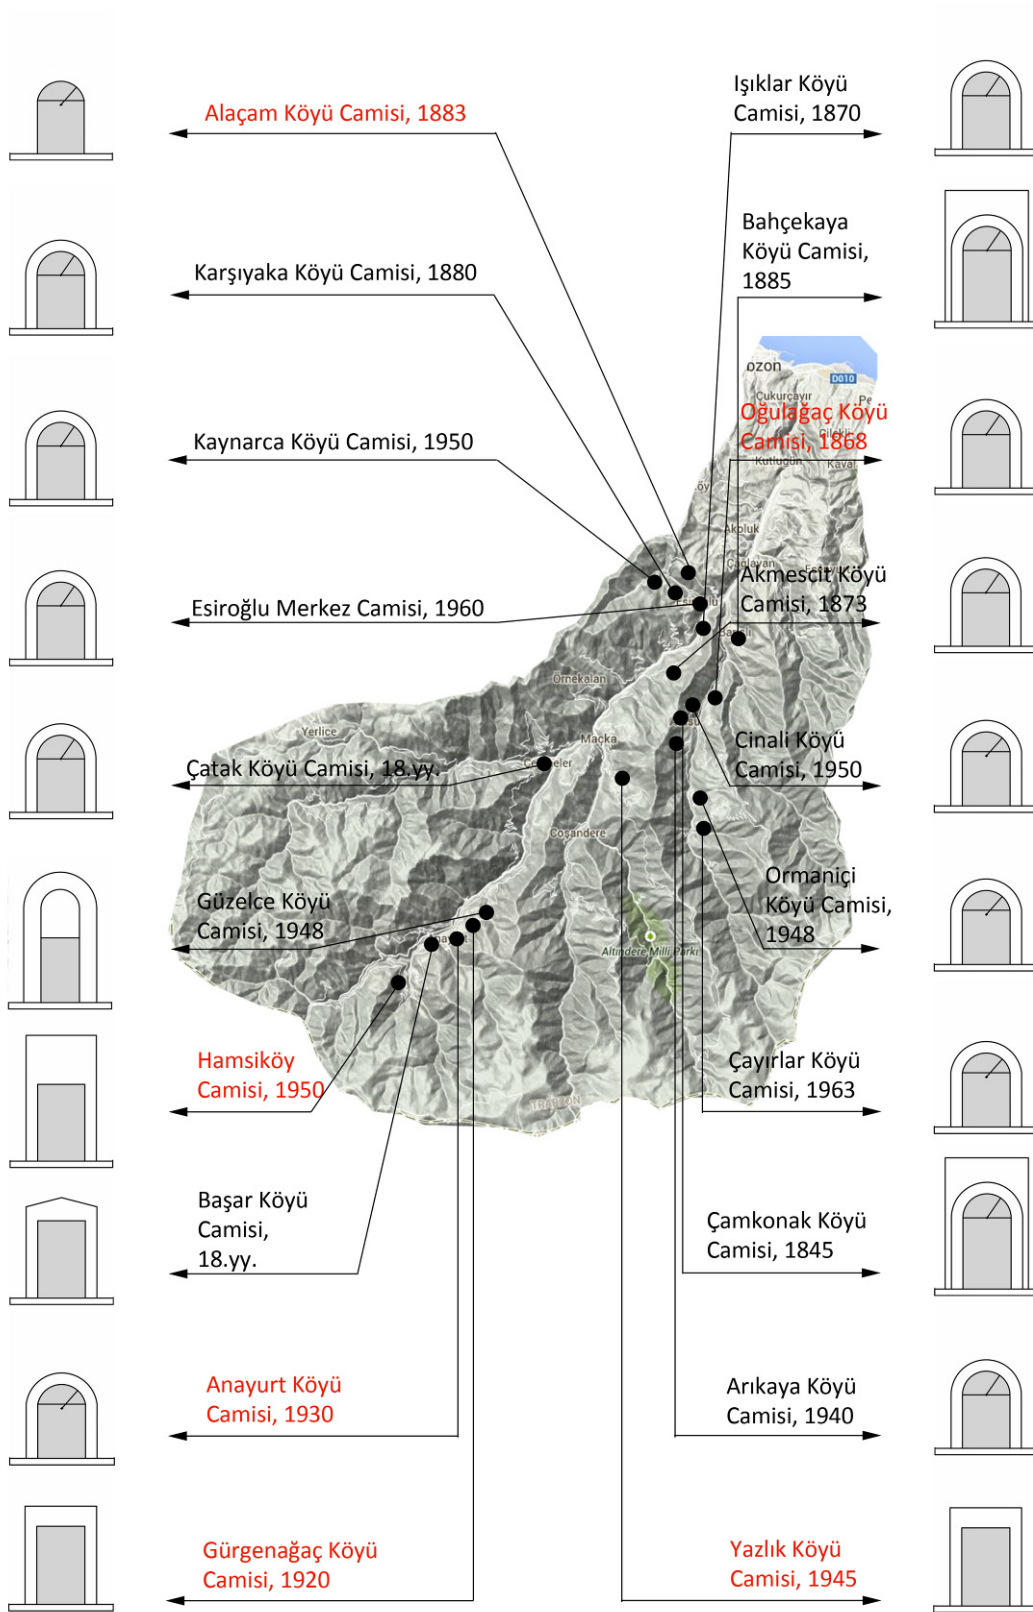
Şekil 242. Değirmendere Vadisi ve kollarında bulunan kırsal camilerinde kapı açıklıklarının dağılımını gösteren harita

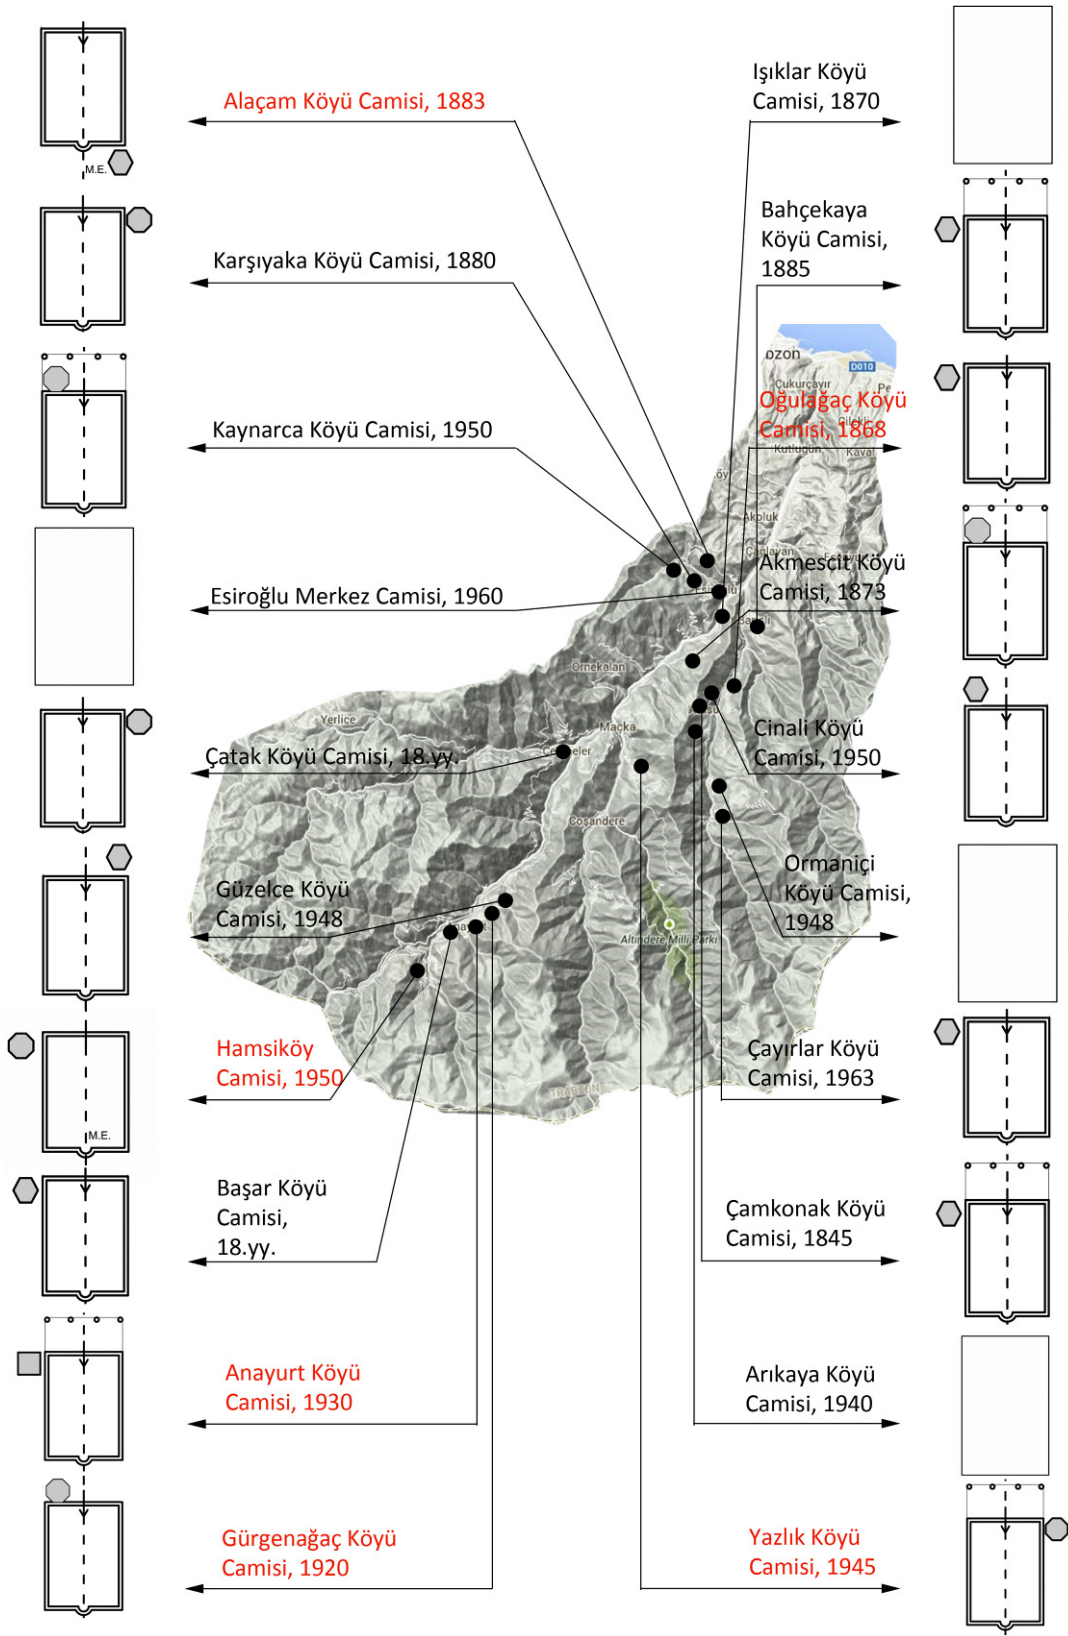
Şekil 243. Değirmendere Vadisi ve kollarında bulunan kırsal cami minarelerinin harita üzerinde dağılımı

Değirmendere Vadisi ve kollarında bulunan kırsal cami minareleri genellikle betonarme olarak sonradan yapılmıştır. Şuanda betonarme olan minarelerin orjinalinde var olup olmadıkları ve varsa nasıl oldukları hakkında fazla bir bilgiye sahip değiliz. Galyan Vadisi'ndeki Arıkaya, Oğulağaç, Değirmendere Vadisi'ndeki Işıklar Köyü Camileri ve şuan kullanılmayan Esiroğlu Merkez Camisi'nin minareleri yoktur. Galyan Vadisi'ndeki Oğulağaç Köyü Camisi minaresinin şuanda camiden bağımsız olarak duran kuzey batı köşesinde değil, giriş yani kuzey cephesinin sağ köşesindeki boya izlerinden orjinalde burada ve camiye bitişik olduğu anlaşılmaktadır. Sözlü kaynaklardan aldığımız bilgiye göre orjinalinin ahşap olduğu anlaşılmaktadır. Bu örnek diğer camilerde de benzer durumun yaşanmış olabileceğini akla getirmektedir. Çatak Köyü Camisi minaresinin gövdeden yukarı kısmının 1918 Rus harbinde top mermisi nedeniyle hasar gördüğü daha sonra bu kısmın onarıldığı bilinmektedir.

Değirmendere Vadisi ve kollarındaki kırsal camiler içinde ahşap ya da taş olarak eski olduğu tespit edilen dört minare bulunmaktadır. Bunların camiyle beraber mi ya da daha sonradan mı eklendiklerine dair herhangi bir bilgi olmamakla beraber Akmescit Köyü Camisi minaresi konumu bakımından cami ile birlikte tasarlandığı anlaşılmaktadır. Akmescit Camisi'nin ahşap olan minaresi dört ahşap sütunla taşınan son cemaat yerinin sağ köşesinde yapıya bitişik olarak sekizgen taban üzerine dairesel gövde oturtularak yapılmıştır. Konum ve malzeme olarak Değirmendere Vadisi ve kollarındaki kırsal camiler içinde minaresi tektir. Bahçekaya, Anayurt ve Çatak Köyü Camileri'nin taş minareleri sırasıyla altıgen, kare ve sekizgen tabana sahip olup caminin kuzey doğu veya kuzey batı köşesinde camiden kopuk bağımsız olarak konumlandırılmışlardır (Ek Tablo 51), (Şekil 243).

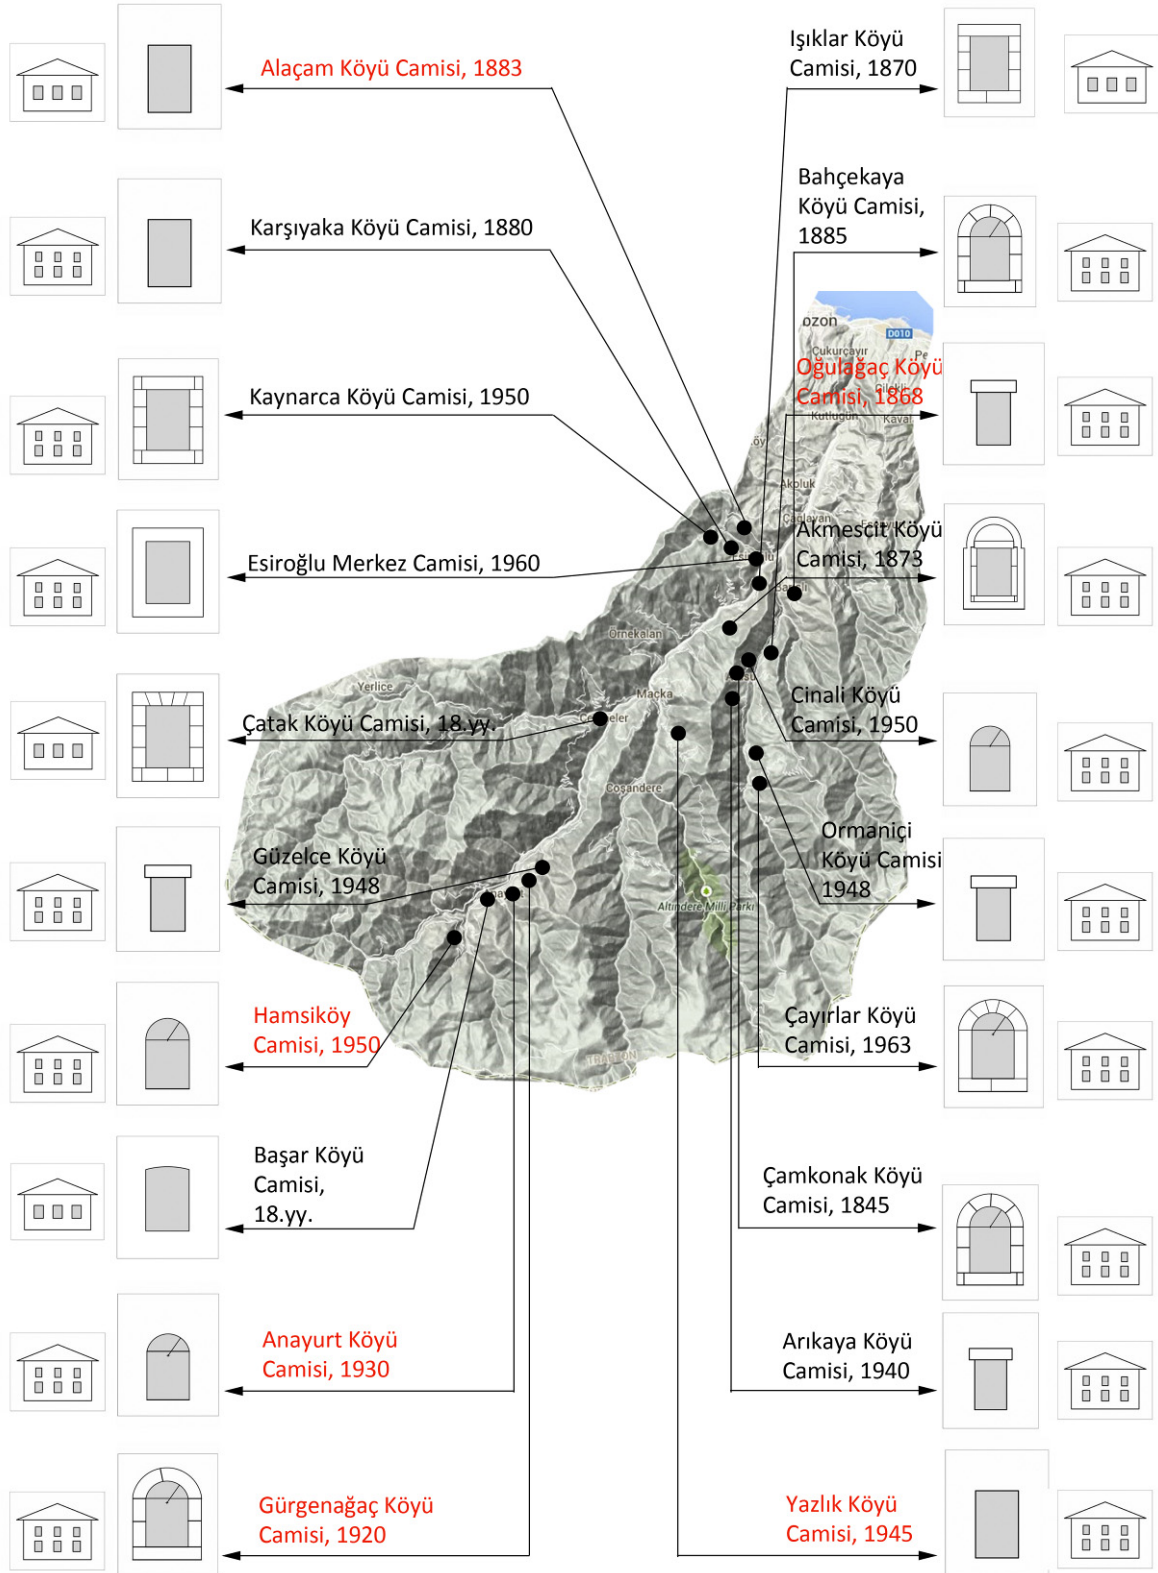
Şekil 244. Değirmendere Vadisi ve kollarında bulunan kırsal camilerin pencere açıklıklarının dağılımını gösteren harita

Değirmendere Vadisi ve kollarında bulunan kırsal camilerin pencere açıklıklarına bakıldığında dikdörtgen ve ya kemerlidirler. Genellikle söveli olan pencere açıklıklarının biçimi içte ve dışta farklılık göstermektedirler. Akmescit, Işıklar, Başar Köyü Camileri'nin pencere açıklıkları içte ve dışta dikdörtgendir. Bahçekaya, Çamkonak, Çayırklar ve Cinali Köyü Camileri'nin ise içte ve dışta pencere açıklıkları kemerlidir. Diğer yandan Arıkaya, Çatak, Güzelce, Kaynarca, Esiroğlu, Karşıyaka ve Oğulağaç Köyü Camileri'nin pencere

açıklıkları dışta dikdörtgen içte kemerlidir. Bunların yanısıra aynı camide alt ve üst sıradaki pencere açıklıkları biçim ve boyut olarak birbirinden farklılık gösterebilmektedir. Bahçekaya ve Güzelce Köyü Camileri'nin üst sıra pencereleri (üstlük) hem daha küçük hem de içte ve dışta dikdörtgen biçimindedir. Ayrıca yalnızca Oğulağaç Köyü Camisinde bulunan dışta dikdörtgen içte büyük kemerli mazgal tipi pencere bölgede kilise ve manastırlarda görülen bir uygulamadır. Bu pencere tipinden gerek usta gerekse mimari etkileşim açıkça gözlenebilmektedir (Ek Tablo 52), (Şekil 244).

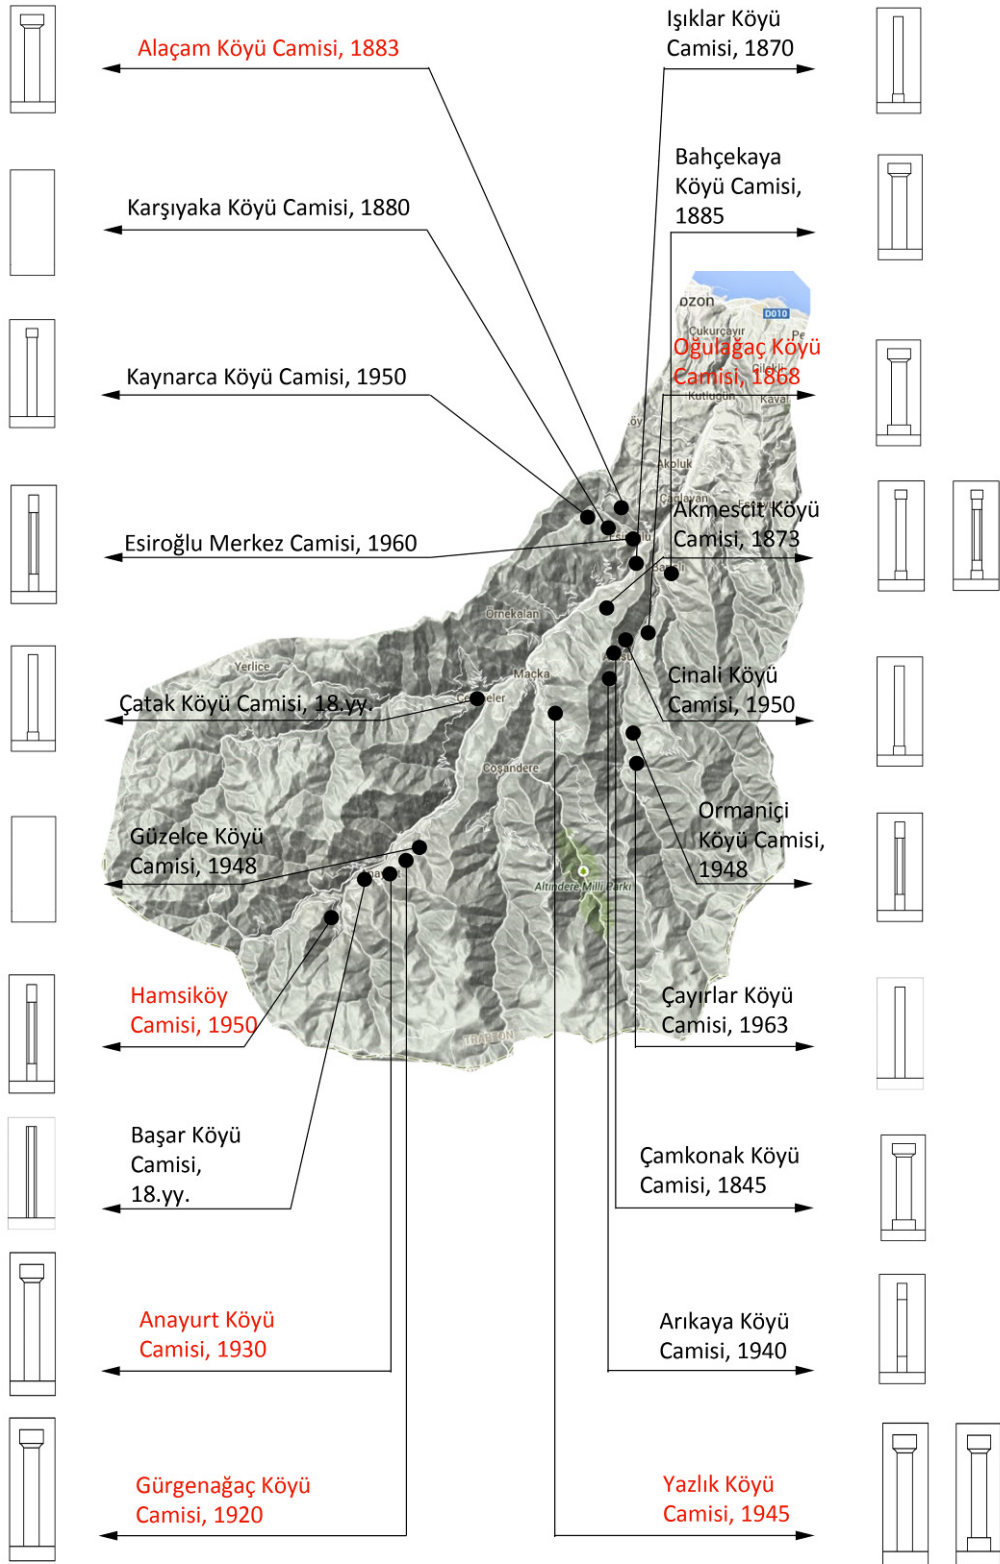
Şekil 245. Değirmendere Vadisi ve kollarında bulunan kırsal cami sütunlarının şematik dağılımını gösteren harita

Değirmendere Vadisi ve kollarında bulunan kırsal camilerde sütunlar taş ve ahşap malzemedен olabilmektedir. Taş sütunlar dairesel kesitli olurken ahşaplar kare, çokgen veya daire olabilmektedir. Genellikle kiliseden dönüştürülen camilerde görülen dairesel taş sütunlar Bahçekaya, Çamkonak ve Oğulağaç Köyü Camilerinde de görülebilmektedir. Taş sütunların kaide ve başlıklarında herhangi bir bezeme olmamasına karşın Çamkonaklar Camisi'nin son cemaat yerindeki sütunların başlıklarında kıvrımlı dal bezemeleri vardır. Benzer biçimdeki bezemelere Akmesic Camisi'nin son cemaat yerindeki ahşap sütun başlıklarda da rastlanmaktadır. Ahşap sütunlarda sade olanlar olduğu gibi gövde, kaide ve başlıklarında bezemeye rastlanabilmektedir. Arıkaya ve Ormaniçi Köyü Camileri'nin mahfili taşıyan sütunlardaki bezemeler bölge içinde en dikkat çekenlerdir (Ek Tablo 53), (Şekil 245).

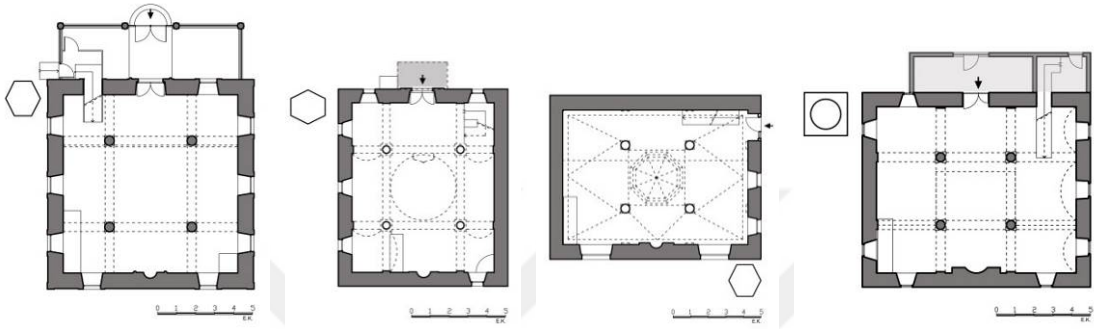
Şekil 251. Akmesit, Oğulağaç, Alaçam, Anayurt Köyü Camileri planları

• Plan olarak değerlendirildiğinde bölgede genellikle rastlanan dikdörtgen planlı yapılar dışında tam kare biçimli, ortada dört dairesel taş sütunu olan Bahçekaya Köyü Camisi ve kareye yakın planlı, merkezde dört dairesel taş sütunlu Oğulağaç Köyü Camileri bölgede Alaçam, Anayurt ve Gürgenagaç Köyü Camileri gibi kiliseden dönüştürülen yapıların plan tiplerini çağrıştırmaktadır. Bu yapılar bölgedeki kiliselerden etkilenmenin açık örnekleri olarak düşünülebilir (Şekil 251).

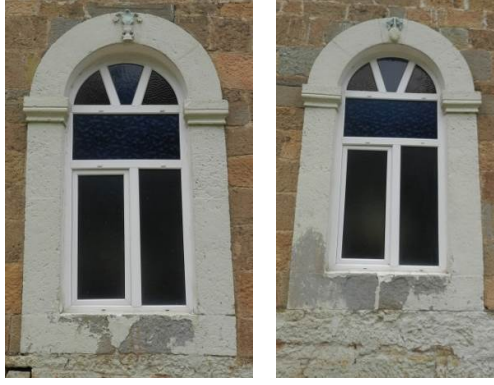
Şekil 252. Bahçekaya Köyü Camisi'nin sövelerindeki üzüm ve palmet kabartmalar

• Bahçekaya ve Çamkonak Köyü Camileri'nin beşik kemerli pencere açıklıkları ve söveleri Bahçekaya'nın pencere kilit taşları üzerinde yer alan üzüm, saksı ve yaprak bezemeleri dışında aynıdır. Akmesit Köyü Camisi'nin penceresi, dikdörtgen açıklık üzerindeki dairesel alınlıklı silme içerisinde hepsi birbirinden farklı olan bezemeleriyle Değirmendere Vadisi ve kolları içinde tek "unique" tir. Galyan Vadisi'nin iki yamacında kırk yıl ara ile yapılmış bu camilerin aynı usta grubu elinden çıktığını iddia etmek gerçekçi olmasa da benzer yapım geleneğine sahip ustalar elinden çıkmış oldukları söylenebilir. Değirmendere Vadisi'nin karşılıklı yamaçlarında yer alan Işıklar ve Kaynarca Köyü Camileri'nin söveli dikdörtgen açıklıkları aynıdır. Yirmi dört yıl ara ile inşa edilen bu camiler için de benzer bir söylemle aynı usta grubu elinden çıktıkları söylenebilir (Şekil 252, Şekil 253, Şekil 254).

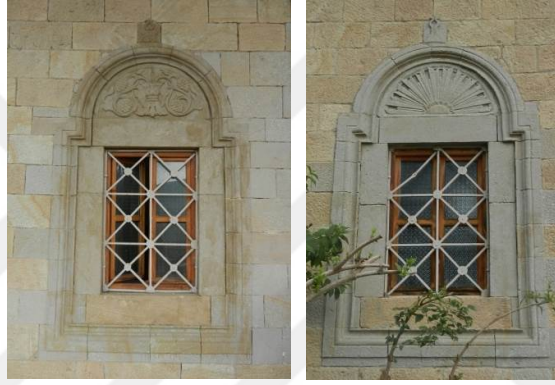
Şekil 253. Akmescit Camisi'nin sövelerindeki saksılı üzüm ve ışınsal kabatma motifleri

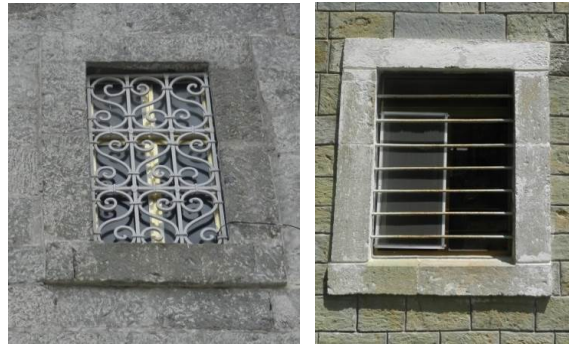
Şekil 254. Kaynarca ve Işıklar Köyü Camileri pencereleri

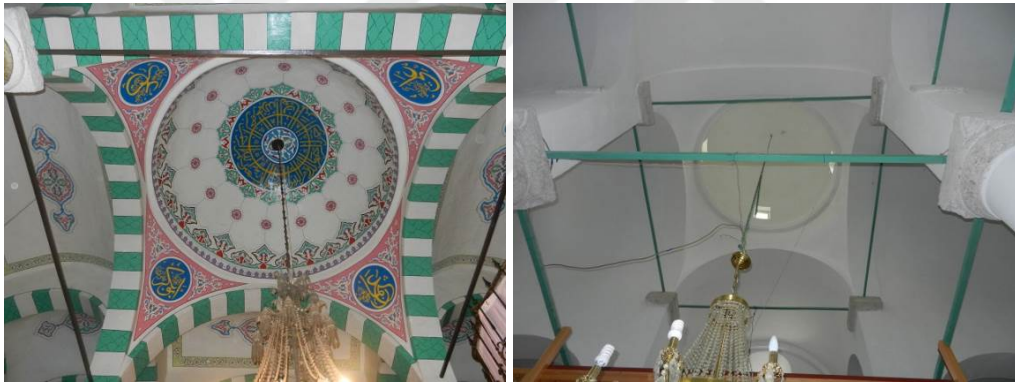
Şekil 255. Oğulağaç ve Gürgenağaç Köyü Camileri üstörtüleri

• Üstörtü biçimi olarak değerlendirildiğinde, daha öncede belirtildiği gibi Bahçekaya ve Oğulağaç Köyü Camileri'nin üstörtüleri bölgedeki kırsal camiler içinde sıradışı uygulamalardır. Bu üstörtü biçimine bölgedeki Alaçam ve Gürgenağaç Köyü Camileri gibi kiliseden dönüştürülen yapıların üstörtülerinde rastlamak mümkündür. Oğulağaç Köyü Camisi'nin merkezdeki dört ayak üzerine kemerlerle oturan kubbesine ve

yan tonozlu kuruluş biçimine kiliseden dönüştürülen Gürgenağaç Köyü Camisinde rastlamak mümkündür. Aralarındaki tek fark Gürgenağaç Köyü Camisindeki yan tonozlar merkezdeki kubbeye doğru haç oluşturacak biçimde konumlandırılmışken Oğulağaç Köyü Camisinde kubbeye teğet olacak biçimde konumlandırılmışlardır. Bölgedeki kiliselerle bu tip benzerliklerden dolayı Bahçekaya ve Oğulağaç Camileri'nin kiliseden dönme olduğunu söyleyenler vardır. Vakıflar Bölge Müdürlüğü'nün raporlarına göre Oğulağaç Köyü Camisi kiliseden dönüştürülmüştür. Kiliseden dönüştürülen diğer camilerde olduğu gibi absidlerin yıkılarak düz duvarla örülmesi ve kilise kapısının doldurulması... gibi hiçbir ize rastlanmamıştır. Bölgede yüzyıllarca hakim olan kilise mimarisi ve usta gruplarının Rum olması nedeniyle camilerin gerek planında gerekse mimari öğelerinde kilise mimarisinin izlerine rastlamak mümkündür. O dönemin şartları içinde Rum ustalarının yapı geleneklerini yaptıkları her tür yapıya taşınmaları ve aktarmaları olarak değerlendirilebilir (Şekil 255).

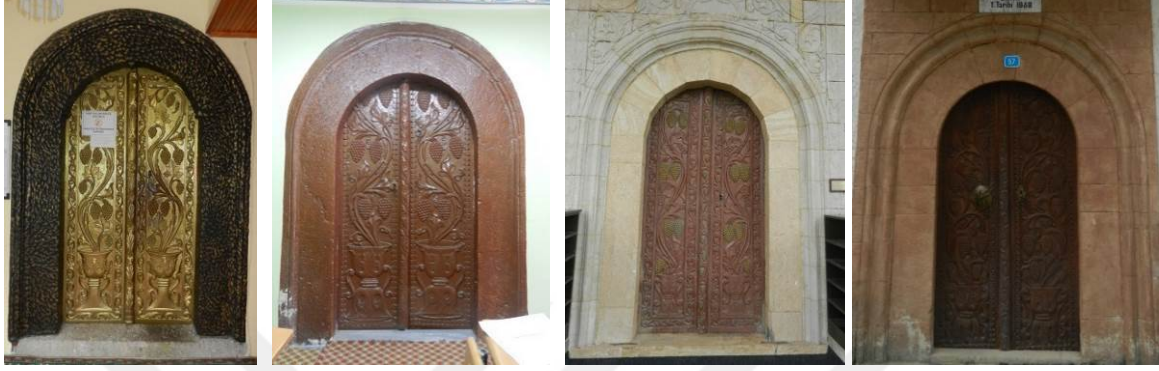
Şekil 256. Kaynarca, Karşıyaka, Akmescit ve Oğulağaç Köyü Camileri'nin kapı açıklıkları ve kapı kanatlarındaki benzerlik

- Kaynarca, Karşiyaka, Akmescit ve Oğulağaç Köyü Camileri'nin hem kapı açıklıklarının beşik kemerli biçimi hem de ahşap kapı kanatları üzerindeki vazodan çıkan asma ve üzüm salkımı kabartmalarındaki benzerlik dikkat çekicidir. Neredeyse aynı usta grubunun elinden çıkmış denebilecek kadar benzerdirler. Bahçekaya Köyü Camisi'nin mihrabında ve pencerelerin dışta kilit taşları üzerinde bulunan üzüm kabartmaları farklı uygulamalardır. Üzüm motifinin Hristiyan inancında kutsal sayılan simgesel bir motif olduğu ve kiliselerde kullanıldığı bilinmektedir. Nitekim Güzelce köyü (Pondila) halkından Mustafa Sulak'ın verdiği bilgiye göre Güzelce Köyü Camisi'nin üzüm motifli kemerli giriş kapısı taşları bir zamanlar caminin aşağı kısmında var olan ve yıkılan kilisenin kapısından buraya aktarılmıştır. Diğer bir örnek olarak Yazlık Köyü'nün kiliseden dönüştürülen

camisinin ahşap giriş kapısı üzerindeki üzüm motifleri gösterilebilir. Yapıların yapıldığı 19. Yy yapım geleneği içinde üzüm kabartma süslemeleri olan ahşap kapı üretimi Rum ustalar arasında yaygın olmalıdır (Şekil 256).

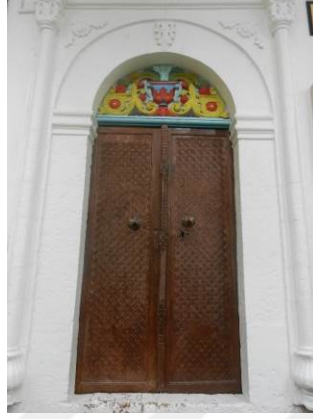
Şekil 257. Bahçekaya Köyü Camisi'nin taçkapılı girişi

- Bahçekeya Köyü Camisi girişi hem taç kapılı kapı açıklığı hem de farklı ahşap kapı kanadı ve üzerindeki sabit kapı alınlığıyla bölgede tek olan sıradışı uygulamalardan biridir. Beşik kemerli taç kapı açıklığı içinde çift kanatlı dikdörtgen kapı açıklığı ve yarım daire süslemeli ahşap alınlık vardır. Simetrik olarak vazodan çıkan yaprak, dal ve çiçek motifleriyle bezeli bu alınlıktaki süsleme karakteri taş mihrabın alınlığı üzerindeki yaprak ve dal karakterleri ile benzeşmektedir. Yine kapı kanatları üzerindeki sık baklava dilimli sepet örgü biçimi bölgede tek olan uygulamalardan biridir. Genellikle taş ve ahşap ustalarının farklı olduğu usta gruplarının bu yapıda bir bütünlük ve uyum içinde çalışarak ortak mimari bir karakter ortaya koymak istedikleri anlaşılmaktadır (Şekil 257).

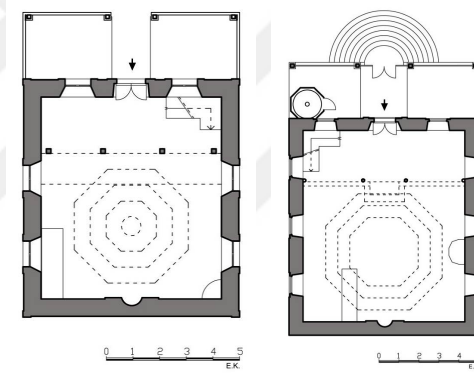
Şekil 258. Işıklar ve Bahçekaya Köyü Camileri'nin planları

- Gerek plan gerekse üstörtü biçimi olarak 1870 yılında inşa edilen Işıklar Camisi 1875 yılında inşa edilen Akmesic Camisi'nin prototipi gibidir. Ahşap direklerle taşınan son cemaat yerleri ve hariminin sekizgen biçimli kademeli gizli ahşap tavan biçimleri oldukça benzemektedirler. Akmesic boyut olarak daha büyüktür, son cemaat yerinin batı yönünde ahşap minaresi vardır. Ayrıca cephesinde hem altlık hem de üstlük olarak adlandırılan iki sıra pencere varken Işıklar'da sadece tek sıra pencere vardır. Değirmendere Vadisi'ni doğu yakasında bulunan ve beş yıl ara ile inşa edilmiş bu yapılar aynı usta grubunun eserleri olabilirler (Şekil 258).

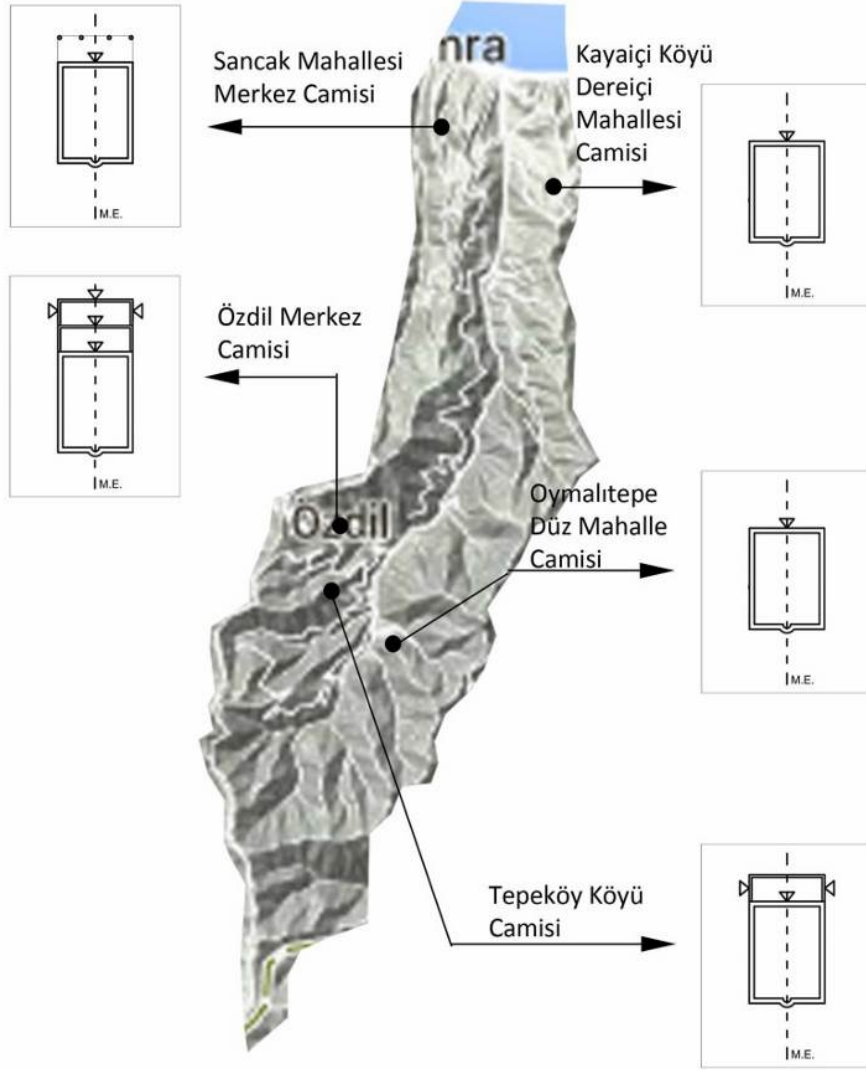
Şekil 259. Yomra Deresi Vadisi kırsal cami plan şemalarının alandaki dağılımı

Özdil Merkez Camisi (1891) mihrap ekseni doğrultusunda ard arda konumlanmış iki son cemaat yeri uygulamasıyla vadideki sıradışı uygulamalardan biridir. Harim ve iki kapalı son cemaat yeri olmak üzere üç bölümden oluşan camide, harimin bulunduğu ana bölüm 1891 yılında ve kısa bir süre sonra kuzeye doğru uzayan ikinci bölüm yani kapalı son cemaat yeri inşa edilmiştir. Kuzeyde en dıştaki kısım sonradan ekleme olup yine camiyle aynı malzeme ve yapım tekniğiyle inşa edilmiştir.

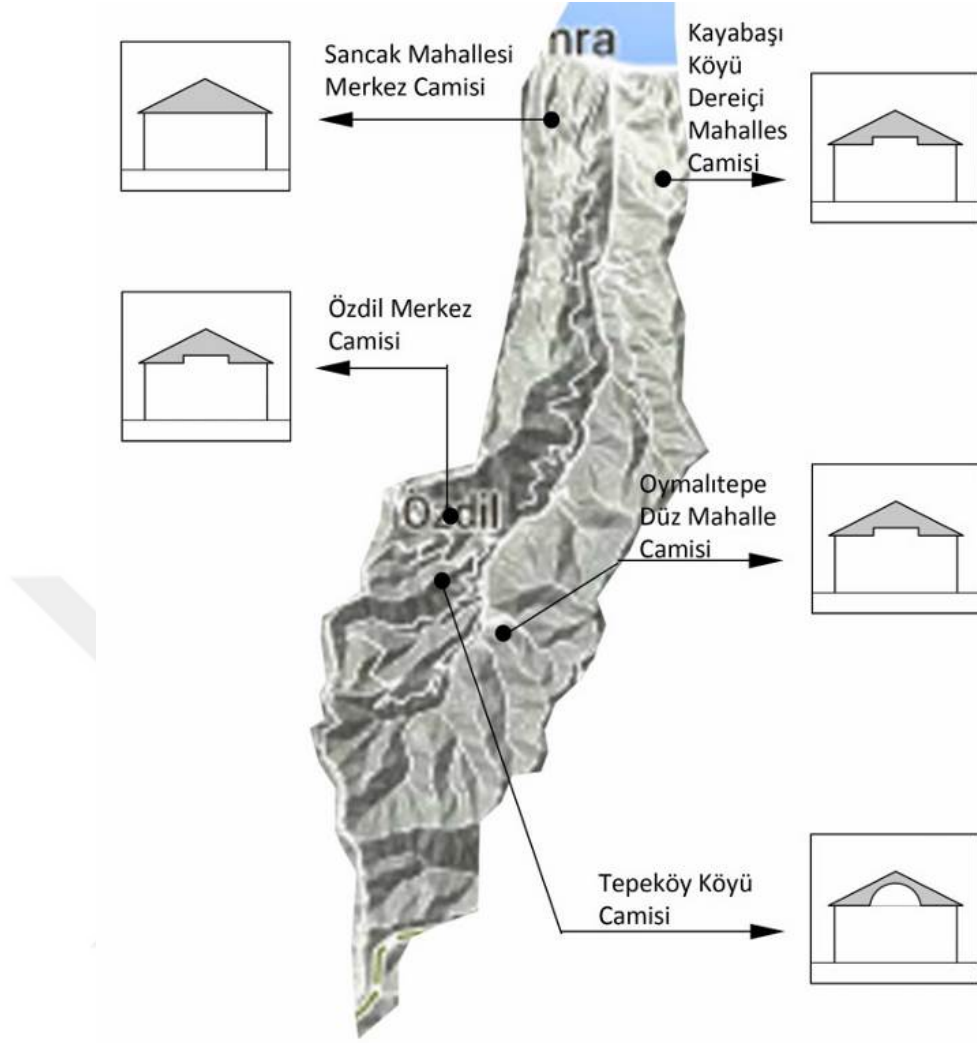
Şekil 260. Yomra Deresi Vadisi kırsal cami üstörtü ve tavan biçimlerinin haritadaki dağılımı

Yomra Deresi Vadisi kırsal camileri dört yönde eğimli kırma kiremit çatılı olup tavanları düz, kademeli veya gizli kubbeli olabilmektedir. Sancak Mahallesi Merkez ve Kayabaşı Köyü Dere İçi Camileri geçirdikleri restorasyon nedeniyle üstörtüleri değişmiş, Oymalıtepe Düz Mahalle Camisi ise çatısındaki ciddi bozulma ve hasar nedeniyle ortası çökmüş olduğundan orijinal durumlarına ilişkin pek fazla bilgi yoksa da genel itibariyle üstörtüler sade kalemişi boyamalar dışında bezeme içermemektedirler (Ek Tablo 56), (Şekil 260).

Özdil Merkez Camisi'nin sekizgen biçimindeki kademeli ahşap tavanın duvarla birleştiği son 30-40cm'lik kenar kısımlarında ovalik (iç bükey) vardır. Tavanın bu kısımları bağdadi çiteler üzerine keçi kılı ve üzerine kireç sıva uygulanmasıyla oluşturulmuştur. Vadideki sıradışı uygulamalarından biri olması sebebiyle son derece önemlidir.

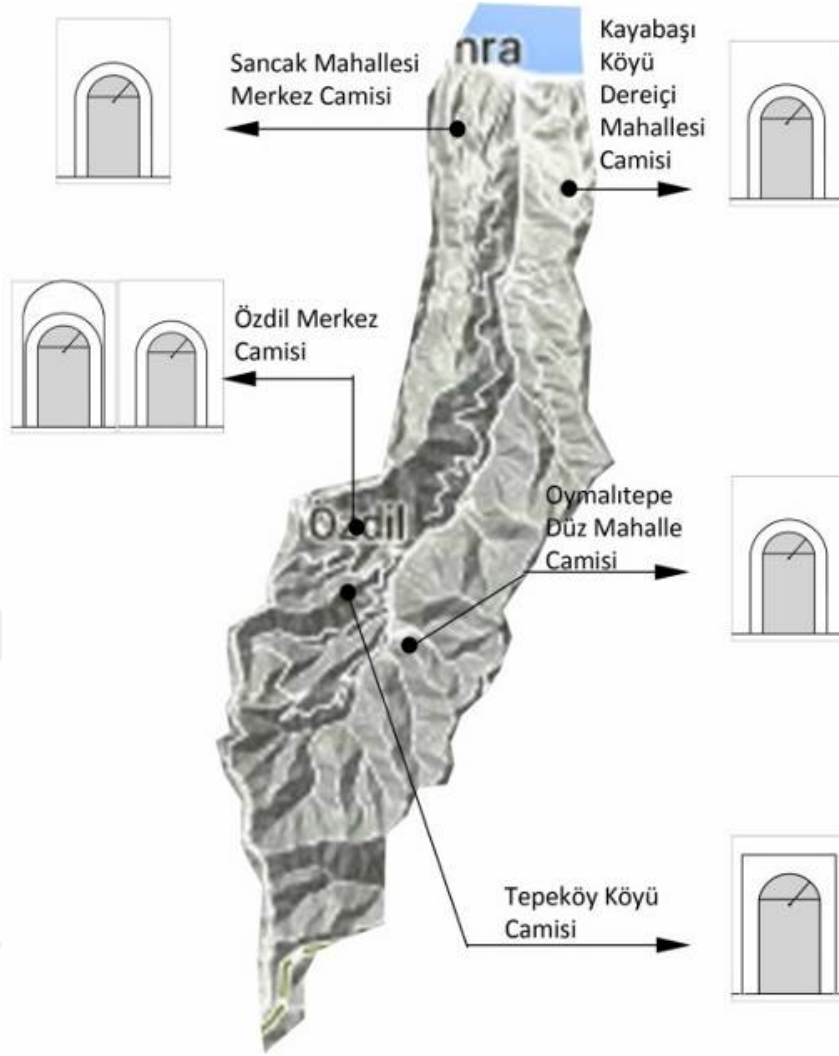
Şekil 263. Yomra Deresi Vadisi kırsal camileri kapı açıklıkları dağılımı

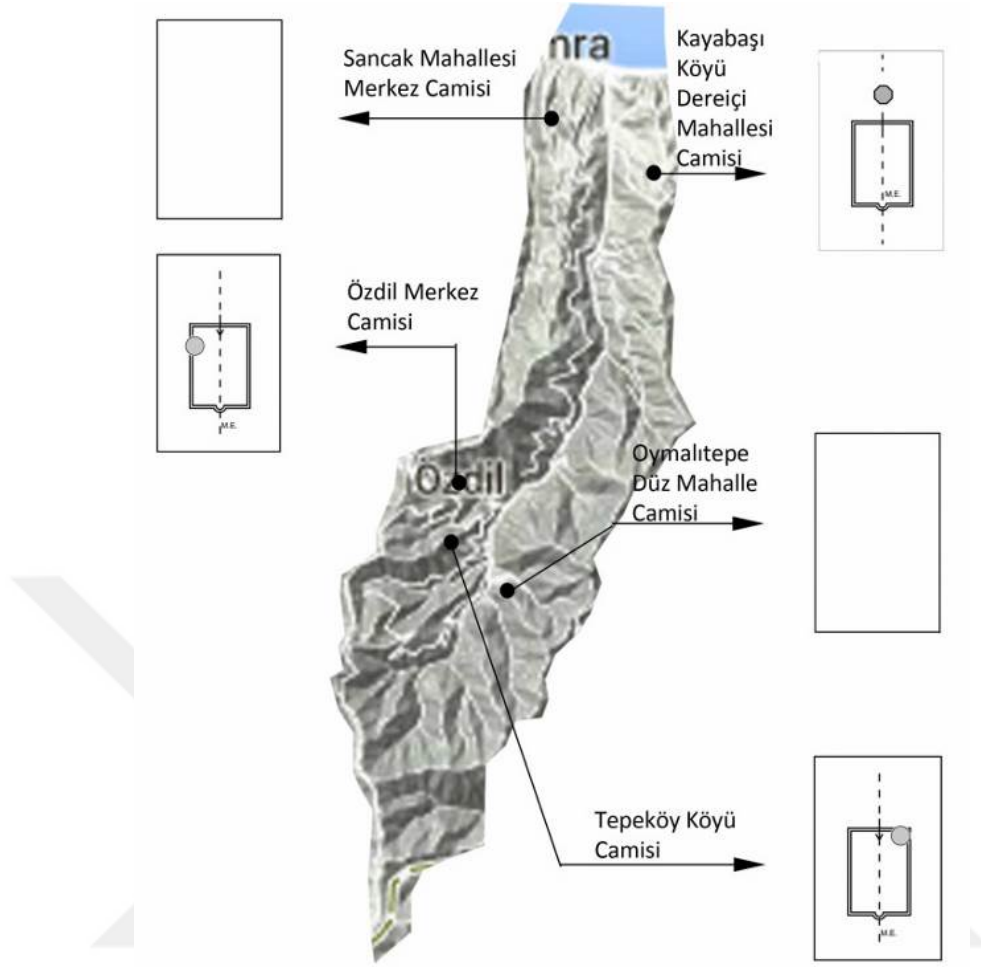
Şekil 264. Yomra Deresi Vadisi kırsal cami minareleri biçim ve konumlarının haritadaki dağılımı

Yomra Deresi Vadisi'nde Özdil Merkez ve Tepeköy Köyü Camilerinde orijinal taş minareler bulunmaktadır. İki uygulamada da minare yapının beden duvarlarına bitişik olarak birlikte inşa edilmişlerdir. Minarelerin çatıya kadar olan kısımları dıştan algılanmazken minareye erişim yapının içinden sağlanmaktadır. Dairesel gövdeli olan minareler Özdil'de harim kısmındayken Tepeköy'de kapalı son cemaat yerinde bulunmaktadır (Ek Tablo 60), (Şekil 264).

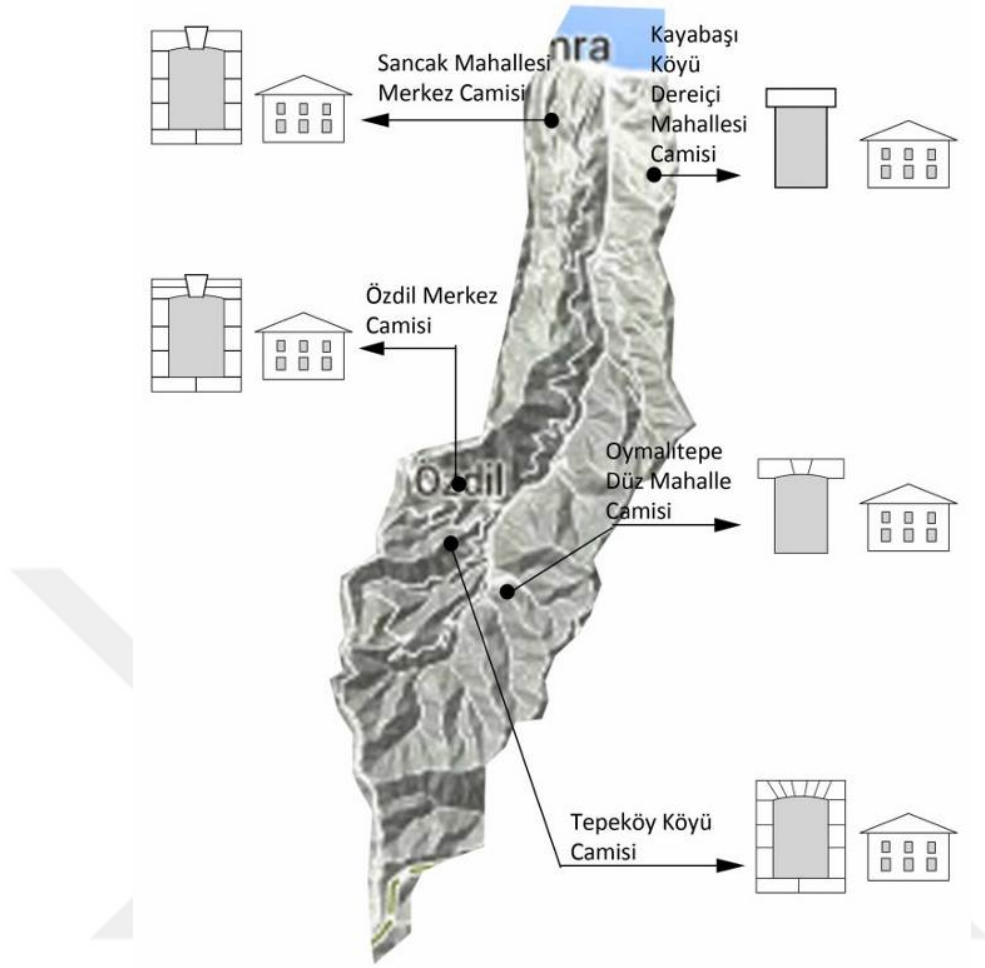
Şekil 265. Yomra Deresi Vadisi kırsal cami pencere açıklıklarının haritadaki dağılımı

Yomra Deresi Vadisi'nde pencere açıklıkları oldukça basık profilli kemerli olup çevresi dikdörtgen sövelidir. Ortadaki çıkıntılı kilit taşı ve yanlarda iç yüzeyi kemer profili biçiminde oyulmuş birer taşla beraber üç taşın oluşturduğu kemer biçimi söz konusudur. Vadinin aşağı kısmındaki Sancak Mahallesi Merkez, orta kısımdaki Özdil Merkez ve daha yukarıda Oymalıtepe Düz Mahalle camilerinde bu durum söz konusu iken Tepeköy Köyü Camisi'nin kemer biçimi daha fazla taşın içte kemer profili dışta ise düz biçim verilip, dardan geniş doğru açılı kesilmesiyle oluşturulmuştur. Pencere açıklıkları biçim olarak aynı olsa da yapım tekniklerinin farklı oldukları görülmektedir. Buna ek olarak Oymalıtepe Düz Mahalle Camisinde pencere kemer biçimi ve taşların kesiliş biçimi Özdil ve Sancak'takilerle aynı olsada bura da söve kullanılmamaış olması yine farklı uygulamalardan biri olarak karşılaşılmaktadır (Şekil 265).

Diğer taraftan yapılan müdahaleler sonucunda dikdörtgen açıklı pencereleri olan Kayabaşı Köyü Dere İçi Camisi'nin orijinal pencere açıklıkları hakkında bilgi yoksa da kapı açıklığının vadideki diğer uygulamalar gibi basık kemerli olması nedeniyle pencerelerde de benzer durumun söz konusu olması mümkündür (Ek Tablo 61).
