TRABZON KIRSAL CAMİ MİMARİSİ

DOKTORA TEZİ

Mimar Emriye KAZAZ

**MART 2016
TRABZON**

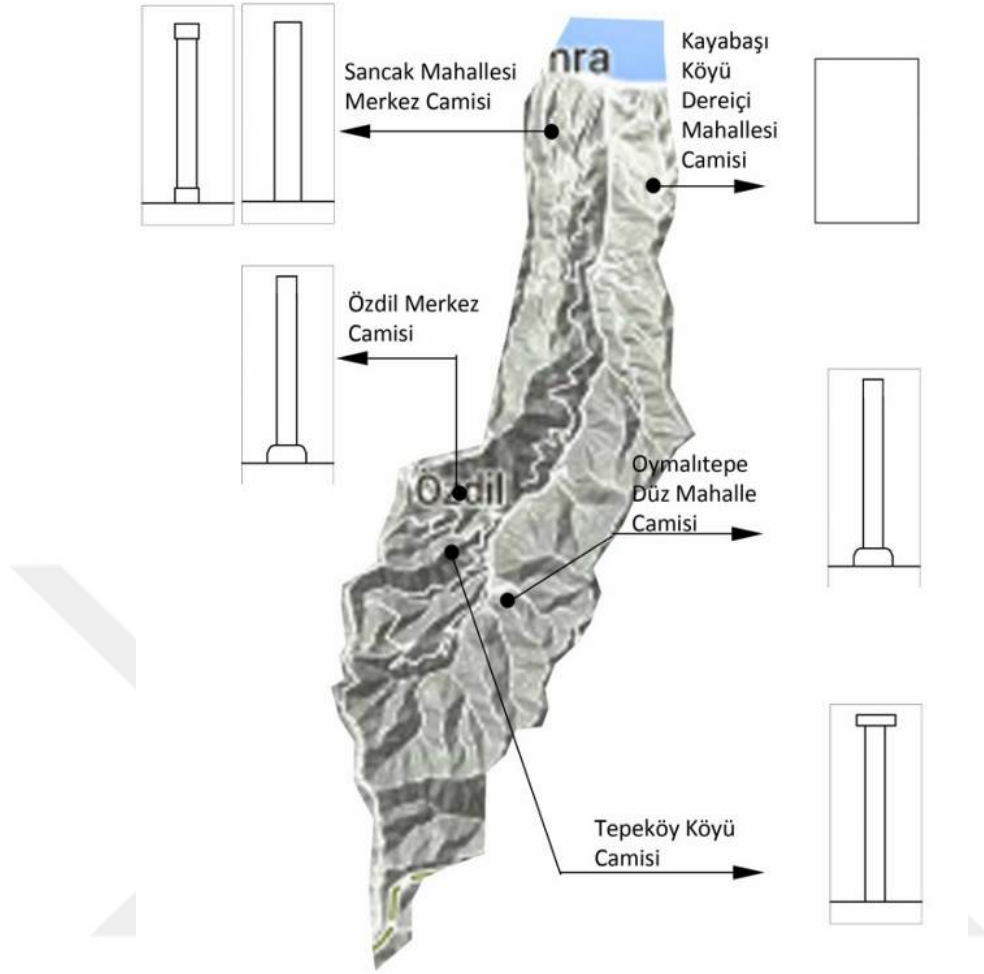
Şekil 266. Yomra Deresi Vadisi kırsal cami sütun düzenlerinin haritadaki dağılımı

Yomra Deresi Vadisi kırsal camilerinde mahfili alttan, üstten destekleyen ve son cemaat yerinde bulunan sütunlar söz konusudur. Tepeköy Köyü Camisinde mahfili destekleyen taş sütunlar dışında genellikle kare ya da dairesel kesitli ahşap sütunlar kullanılmıştır. Sütunlar bezemesiz, sade olarak kullanılmıştır (Ek Tablo 62), (Şekil 266) .

Özdil Merkez ve Oymaltepe Düz Mahalle Camilerinde mahfili alttan destekleyen sütunların altında taş kaideler bulunmaktadır.

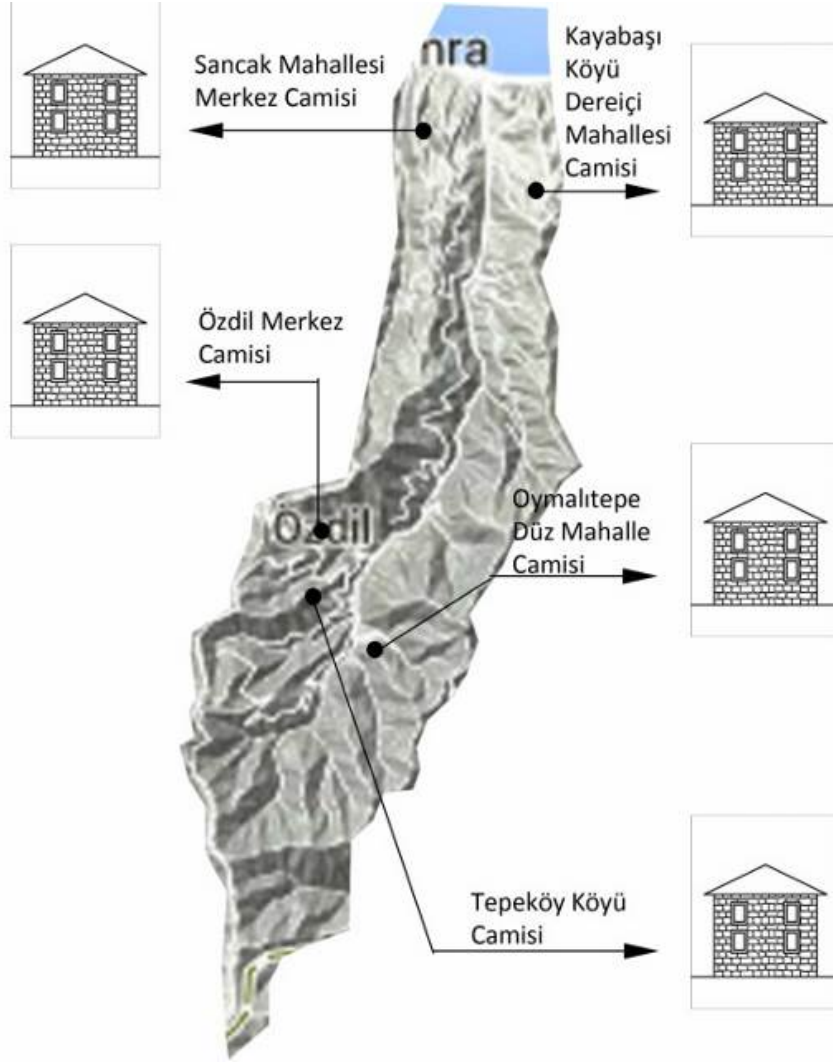
Şekil 267. Yomra Deresi Vadisi kırsal cami malzeme ve yapım tekniklerinin haritadaki dağılımı

Yomra Deresi Vadisi kırsal camileri taş yığma yapılar olup genellikle düzgün yatay derzli ince yonu taşla inşa edilmişlerdir (Ek Tablo 63), (Şekil 267).

Özdil Merkez Camisi müezzininden edinilen sözlü bilgilere göre; yapının zemini balçıklı olduğundan temelde kızılâğaç, döşemede çam ağacı kullanılmıştır. Mahfili destekleyen sütunlarda girişin sağındakinde pelit ağacı soldakinde kestane ağacı kullanılmıştır.

Özdil merkez Camisine farklı zamanlarda eklemeler yapılmış olmasına rağmen malzemesi Oymalı Köyü'ndeki aynı taş ocağından çıkarıldığından renk ve dolu olarak duvarlarda farklılık oluşmamıştır.

Tepeköy Köyü Camisi duvarlarında düşeyde belli aralıklarda ve cephenin ortasında yatay olarak bir sıra halinde taşların dışa çıkıntılı olarak yerleştirilmesi, vadideki farklı duvar örgü tekniklerinden biri olarak karşılaşılmaktadır.

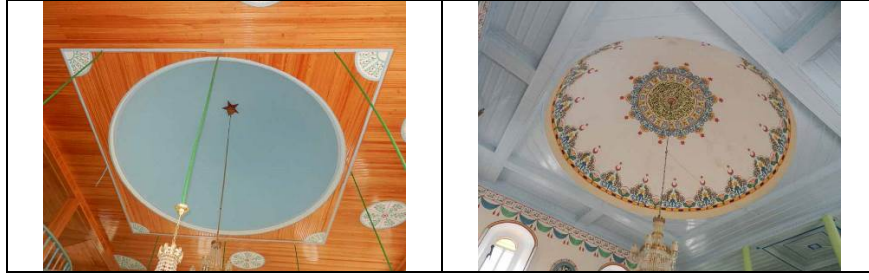
Şekil 269. Çiçekli (1959) ve Işıklı (1902) Köyü Camileri gizli kubbeli tavanları

Vadinin aşağı kısmı batı yakasında birbirine yakın konumdaki Çiçekli (1959) ve Işıklı (1902) Köyü Camileri gizli kubbeli tavana sahiptirler (Şekil 269).

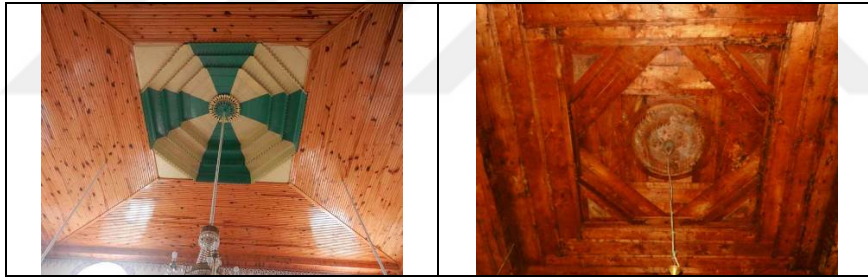
Şekil 270. Yolüstü Köyü ve Dilek Köyü Nuroğlu Mahallesi Camisi üstörtüleri

Vadideki kademeli tavan örneklerine aşağı bölgede rastlanmaktadır. Bunlar; Yolüstü Köyü Camisi'nin (1915) ortasındaki göbek kısmı kare çerçeve içinde iç içe geçmiş üç kademe sekizgenden oluşurken Dilek Köyü Nuroğlu Mahallesi Camisi (1945) de yine kare çerçeve içinde iç içe geçmiş iki kademeli sekizgenden oluşmaktadır. Yolüstü Mahallesi Merkez Camisi tavanında göbek kısmı hariç diğer kısımlardaki ahşapların tamamıyla yenilenmiş oldukları diğer taraftan Nuroğlu Mahallesi Camisi tavanı orijinal olmasına karşın ahşaplarının bozulmaya yüz tuttuğu anlaşılmaktadır (Şekil 270).

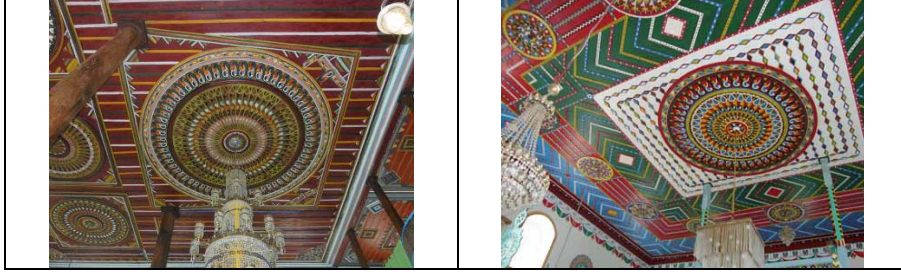
Şekil 271. Atayurt Mahallesi Merkez ve Güneyce Köyü Büyük Mahalle Camileri tavanları

Düz ahşap tavanlı camiler arasında vadinin aşağı bölgesinde yer alan Ortaköy Mahallesi Camisi'nin son derece sade olmasına karşın vadinin orta bölümünde yer alan Güneyce Köyü Büyük Mahalle Camisi (H-1300, M-1883) ve vadinin daha yukarısında bulunan Atayurt Mahallesi Merkez Camisi (H-1217, M-1899) tavanlarının bezeme ve renk kullanımlarıyla son derece özenli bir işçiliğe sahip oldukları görülmektedir (Şekil 271). İnşa yılları arasında 16-17 yıl kadar fark olan son iki caminin tavanlarındaki ahşap oyma işçiliği ve bezemelerinin son derece benzer oldukları görülmektedir. Tavanların göbek kısımları büyük bir kare çerçeve içine yerleştirilmiş dairesel bir göbeğin içine ışınal olarak kurgulanmış ahşap oyma bezemelerle oluşturulmuştur. Ortadaki büyük kare çerçevenin etrafında göbek kısmının sadece merkez kısımları dairesel çerçeve içinde ritmik olarak

tekrar etmektedir. Bunlar arasındaki tavan yüzeylerinde birinde birbirini dik kesen çıtalar kullanılırken diğerinde baklava dilimleri şeklinde kullanılmışlardır. Muhtemelen ölçekle ilgili olarak Atayurt Mahallesi Merkez Camisi tavanında ortadaki dairesel göbekte bulunan dairesel halkalar Güneyce Köyü Büyük Mahalle Camisi'ndekine göre daha fazladır.

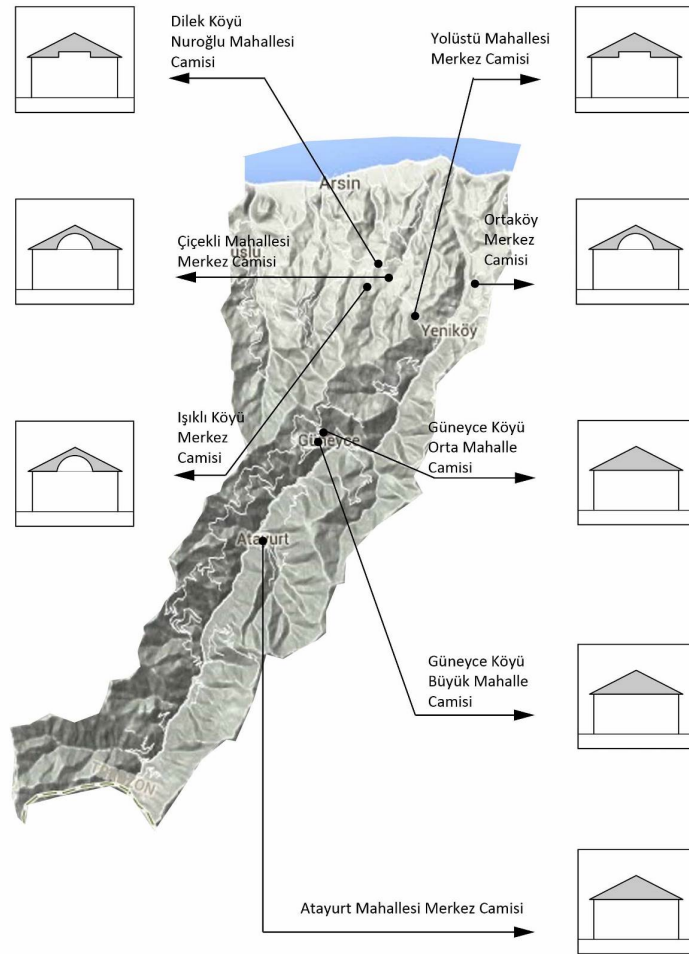
Şekil 272. Yanbolu Deresi Vadisi kırsal camileri tavan ve üstörtü biçimleri dağılımı

Yanbolu Deresi Vadisi kırsal camileri üstörtülerine bakıldığında dört yönde kırma çatılı olup düz, kademeli ya da gizli kubbe tavanlı olabilmektedirler (Ek Tablo 65), (Şekil 272).

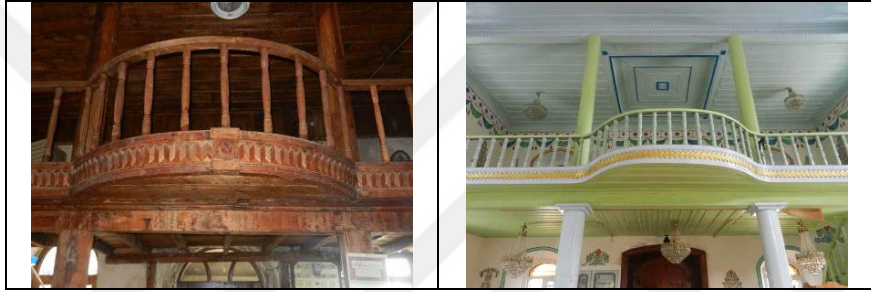
Şekil 273. Dilek Köyü Nuroğlu Mahallesi Işıklı Köyü Merkez Camileri mihrapları

Vadinin aşağı bölgesinde Dilek Köyü Nuroğlu Mahallesi ve Işıklı Köyü Merkez Camileri mahfilleri ortada tek dairesel çıkmaları ve mahfil döşemesinin ön yüzü boyunca devam eden zikzaklı bordürleriyle son derece benzerdiler. Ayrıca korkuluk biçimleri de aynıdır (Şekil 273).

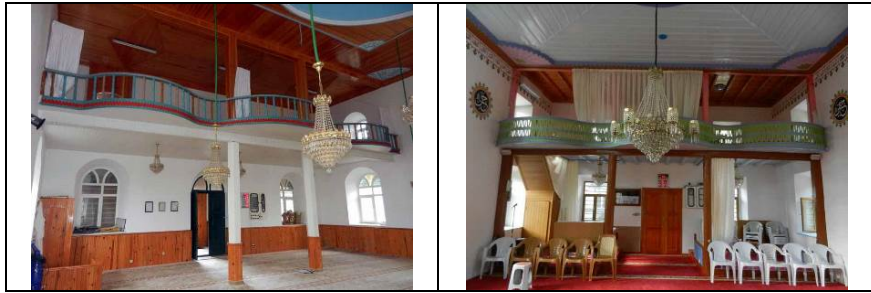
Şekil 274. Çiçekli Mahallesi Merkez ve Ortaköy Merkez Camileri mahfilleri

Vadinin aşağı bölgesinde yer alan Çiçekli Mahallesi Merkez Camisi ve Ortaköy Merkez Camileri mahfilleri üçlü dairesel çıkmalı olup ilkinde yanlardaki dairesel çıkmalar içte mahfil yüzeyinden başlarken ikincisinde duvar yüzlerinden başlamaktadır. Bu durum mahfil genişliklerinin farklılığından kaynaklanıyor olması muhtemeldir. İki yapıdaki mahfil kısmı sade olup Çiçekli Mahallesi Merkez Camisi mahfilinin ön yüzünde devam eden bir sıra bordür ve korkuluk kısmı yukarıda bahsedilen camilerdekiyle benzerdir (Şekil 274).

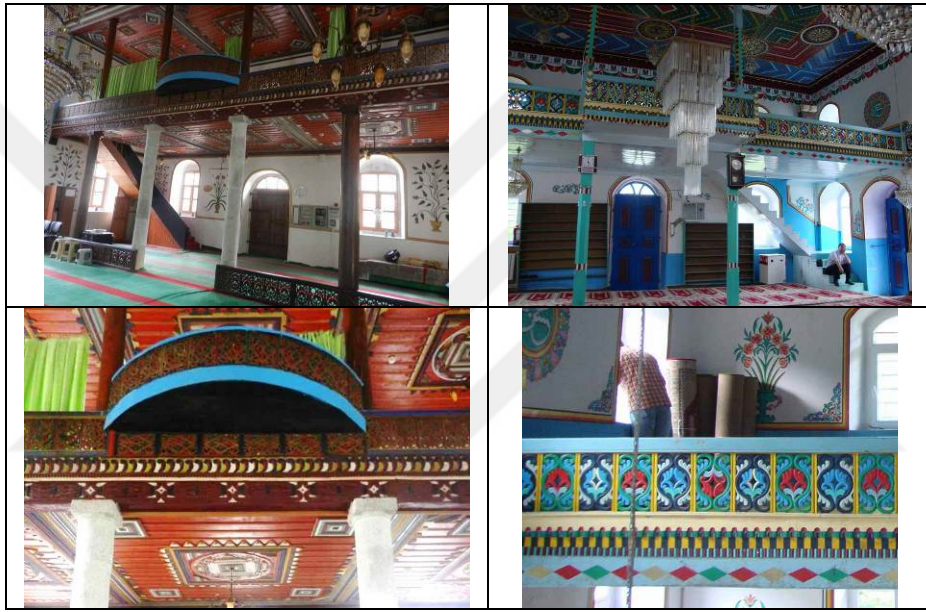
Şekil 275. Atayurt Mahallesi Merkez ve Güneyce Köyü Büyük Mahalle Camileri mahfilleri ve ahşap işçilikleri

Vadinin yukarı bölümünde yer alan Atayurt Mahallesi Merkez Camisi mahfili de vadinin aşağı bölgelerinde yer alan bazı camiler gibi tekli dairesel çıkmalı olup onların aksine Güneyce Köyü Büyük Mahalle Camisi'nde olduğu gibi yine kalem işi bezemeli özenli ahşap işçiliğine sahiptir (Şekil 275).

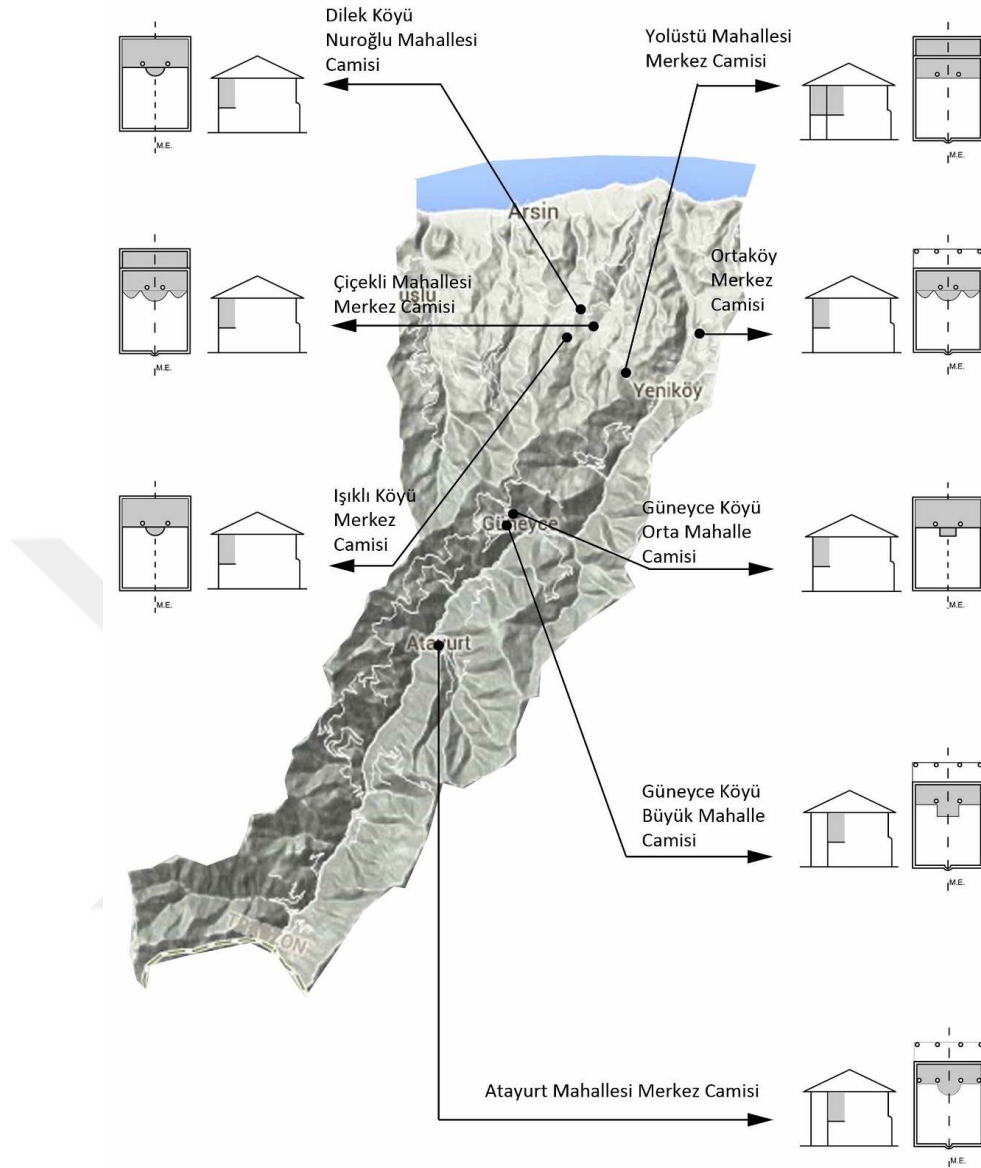
Şekil 276. Yanbolu Deresi Vadisi kırsal camileri mahfil dağılımı

Yanbolu Deresi Vadisi kırsal cami mahfilleri mihrap aksı üzerinde tek yönlü olup vadinin orta bölgesindeki Güneyce Köyü Büyük Mahalle ve Güneyce Köyü Orta Mahalle Camileri dışındakiler tekli ya da çoklu dairesel çıkmaya sahiptirler (Ek Tablo 66), (Şekil 276).

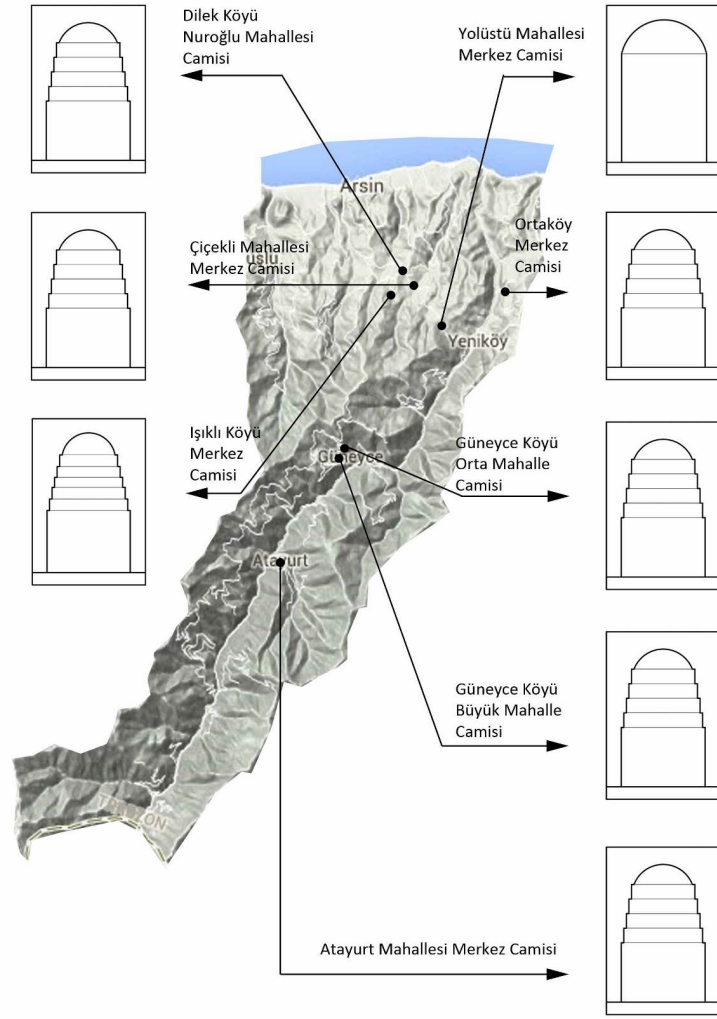
Şekil 277. Yanbolu Deresi Vadisi kırsal camileri mihrap dağılımı

Yanbolu Deresi Vadisi kırsal cami mihrapları genellikle dikdörtgen çerçeveli olup dört ya da beş kademeli nişe sahiptirler (Ek Tablo 67), (Şekil 277).

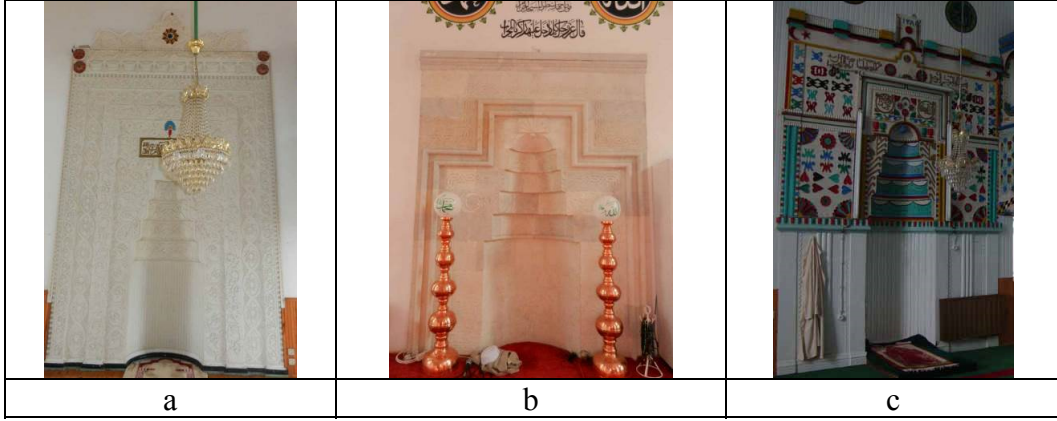
Şekil 278. a. Çiçekli Mahallesi Merkez Camisi mihrabı b. Ortaköy Merkez Camisi mihrabı c. Güneyce Köyü Orta Mahalle Camisi mihrabı

Vadinin aşağı bölgesinde yer alan Çiçekli Mahallesi Merkez Camisi mihrabı gerek dış çerçevesi üzerindeki Barok üsluplu alınlığı gerekse üzerindeki karmaşık ve iç içe geçmiş çiçek ve bitkisel bezeme motifleriyle vadideki sıradışı uygulamalardan biridir (Şekil 278).

Vadinin aşağı bölgesinde yer alan Ortaköy Merkez Camisinde mihrap nişinin etrafında “T” biçiminde iki sıra halinde dönen kabartma bordür farklı ve sıradışı uygulamalardan biridir.

Genellikle sade olarak nitelendirilebilecek mihraplar arasında vadinin orta bölümünde bulunan Güneyce Köyü Orta Mahalle Camisi mihrabındaki kabartma ve kalemîşi bezemeler son derece renkli ve dikkat çekicidirler.

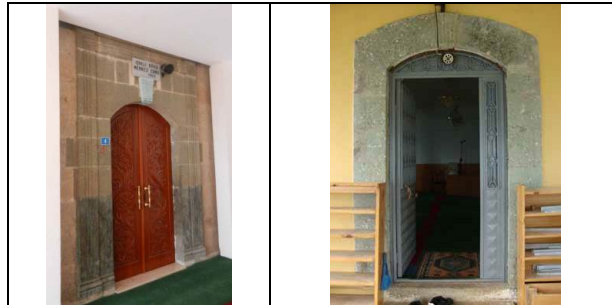
Şekil 282. Işıklı Köyü Merkez ve Güneyce Köyü Orta Mahalle camileri kapı kemerleri arasındaki benzerlik

Basık kemerli kapılar içinde Işıklı Köyü Merkez (1902) ve Güneyce Köyü Orta Mahalle (1963) Camileri'nin kavisleri diğerlerine göre daha alçak yani daha basıktır. Kemerli kapılarda genellikle üzengi hattı üzerinde kemeri oluşturan tüm taş parçaları kemerin basık ya da beşik olmasına göre dardan genişe doğru açılı olarak kesilirken bu iki camide kilit taşı dışındaki diğer parçalar iki yekpare taş olup bir yüzeylerine kavis verilerek oluşturulmuşlardır. Kemerlerin yapım tekniği olarak bu iki caminin benzerliği dikkat çekmektedir (Şekil 282).

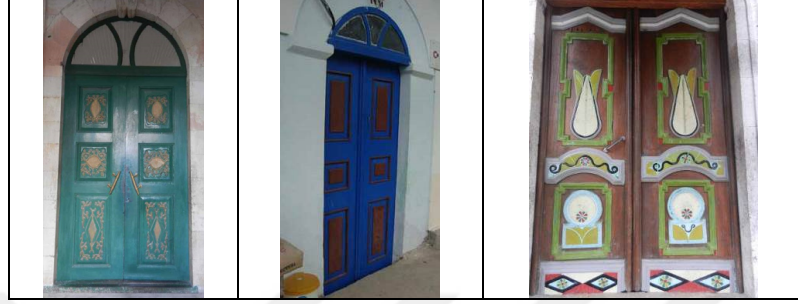
Şekil 283. Çiçekli Mahallesi Merkez, Güneyce Köyü Büyük Mahalle ve Atayurt Mahallesi Merkez Camileri kapı kanatları

Kapı kanatları çoğunlukla değişmiş olmakla birlikte orijinal kalanlar son derece sadedirler. Genellikle kapı kanatları üzerinde çitalar ve yüzeydeki hareketle iki ya da üç bölüme ayrılarak dikdörtgen çerçeve oluşturulan kanatlarda bu çerçevelerin içi bazen boş bırakılırken bazen de farklı motiflerle bezenmiştirler (Şekil 283).

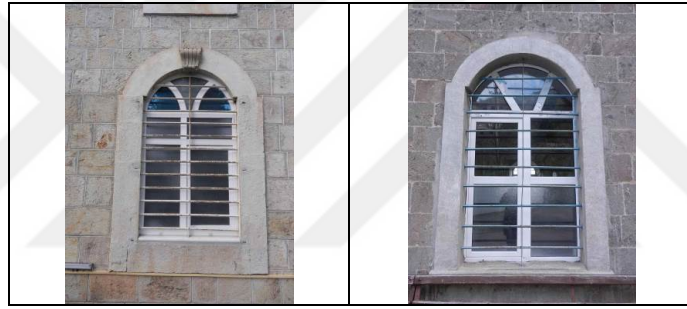
Şekil 286. Çiçekli Mahallesi Merkez ve Yolüstü Mahallesi Merkez Camileri pencereleri

Vadinin aşağı bölgesinde birbirlerine yakın konumda olan Çiçekli Mahallesi Merkez (1959) ve Yolüstü Mahallesi Merkez (1915) Camileri pencere sövelerinin üzengi hattında dışa doğru çıkıntı yapmaları son derece benzer bir uygulamadır (Şekil 286).

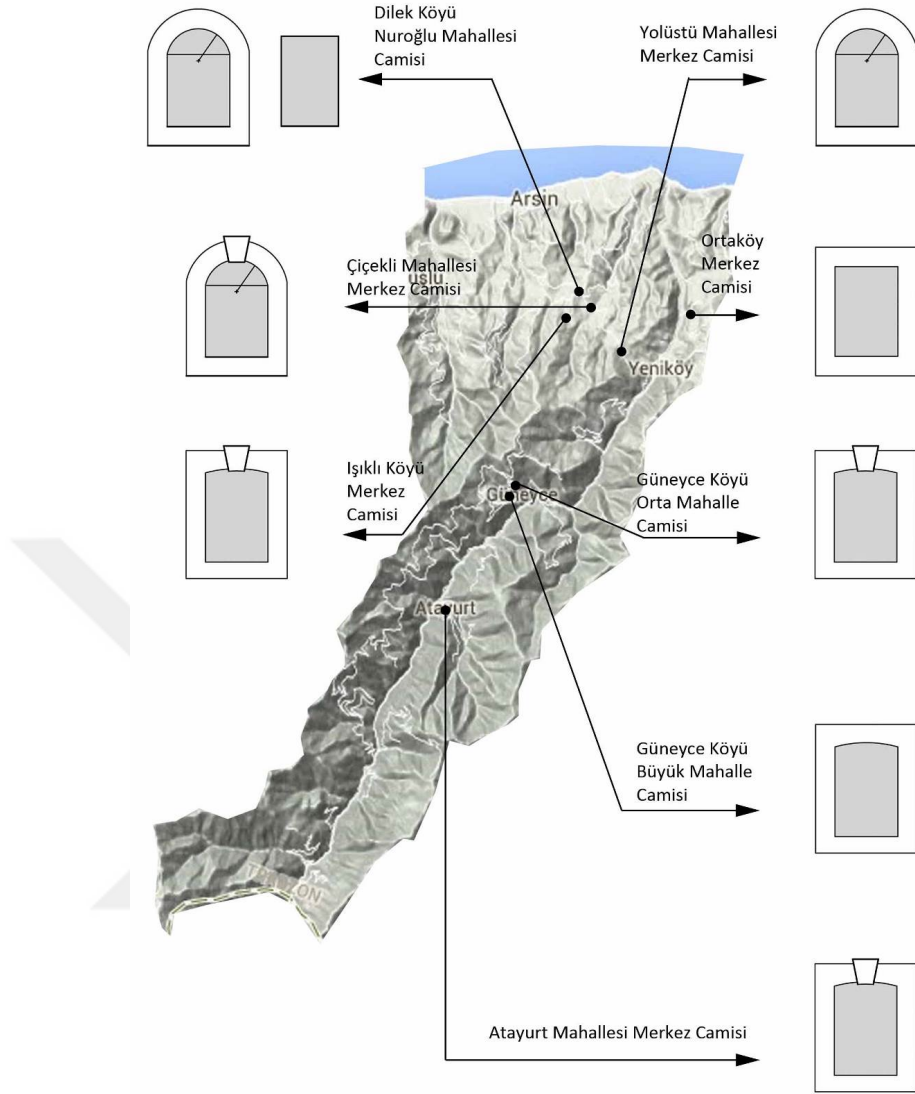
Şekil 287. Yanbolu Deresi Vadisi kırsal pencere açıklıkları dağılımları

Cephelerdeki pencere düzenleri genellikle altlık ve üstlük olmak üzere iki sıra halinde ritmik olup Dilek Köyü Nuroğlu Mahallesi Camisi harim kısmı tek sıra pencereli olup alt sıradakiler harimin altındaki alt kata aittirler. Diğer yandan Güneyce Köyü Orta Mahalle Camisinde de iki sıra harim pencere sırasının altında bir sıra daha alt kata ait pencere sırası vardır (Ek Tablo 70), (Şekil 287).

Yanbolu Deresi Vadisi kırsal cami pencere açıklıkları genellikle söveli basık kemerli olup bunların bir kısmı kapı açıklıklarında olduğu gibi az kavisli kemerler olup kilit taşının her iki yanındaki yekpare taş dairesel kavis verilerek oluşturulmuşlardır.

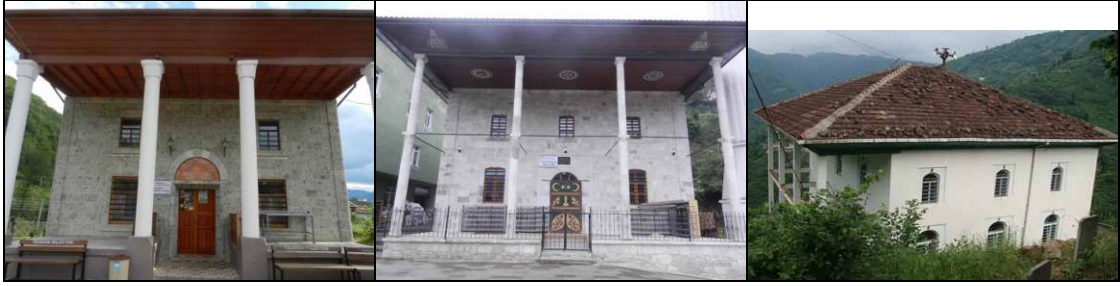
Şekil 288. Ortaköy Merkez, Atayurt Mahallesi Merkez ve Güneyce Köyü Büyük Mahalle Camileri son cemaat yerleri sütun düzenleri

Güneyce Köyü Büyük Mahalle Camisi son cemaat yerindeki betonarmeye çevrilen son cemaat yeri sütunları dışında Ortaköy Merkez ve Atayurt Mahallesi Merkez Camileri sütunları dairesel kesitli, başlık ve kaideleri kare kesitli olan taş sütunlardır. Atayurt Mahallesi Merkez Camisinde son cemaat yerindeki sütunlar iki adet yekpare taş sütunun üst üste koyulup birleşim noktalarına gergi çubukları koyulması oluşmuştur. Betonarmeye çevrilmiş olsa da bu durum Güneyce Köyü Büyük Mahalle Camisi'nde de söz konusudur. Bu durumda orijinal durumunun Atayurt'taki gibi olduğunu söylemek mümkündür (Şekil 288).

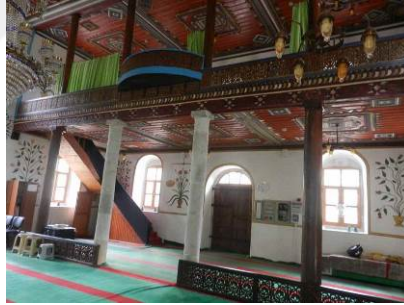
Şekil 289. Atayurt Mahallesi Merkez Camisinde mahfili destekleyen ahşap ve taş sütunlar

Mahfil kısmını destekleyen tüm sütunlar ahşapken Atayurt Mahallesi Merkez Camisinde dörtlü sütunların ortadakilerin dairesel kesitli taş sütun olup yanlardakilerin ahşap olarak kullanılmaları sıradışı uygulamalardan biridir (Şekil 289).

Mahfil kısmında kullanılan sütunlar dairesel ya da sekizgen kesitli gövdeli olup kaide ve/veya başlıkları kare kesitli ayrı bir parça olabildiği gibi yeckare sütuna başlık ve kaide kısımlarında kare kesit verilerek oluşturulabilmektedirler.

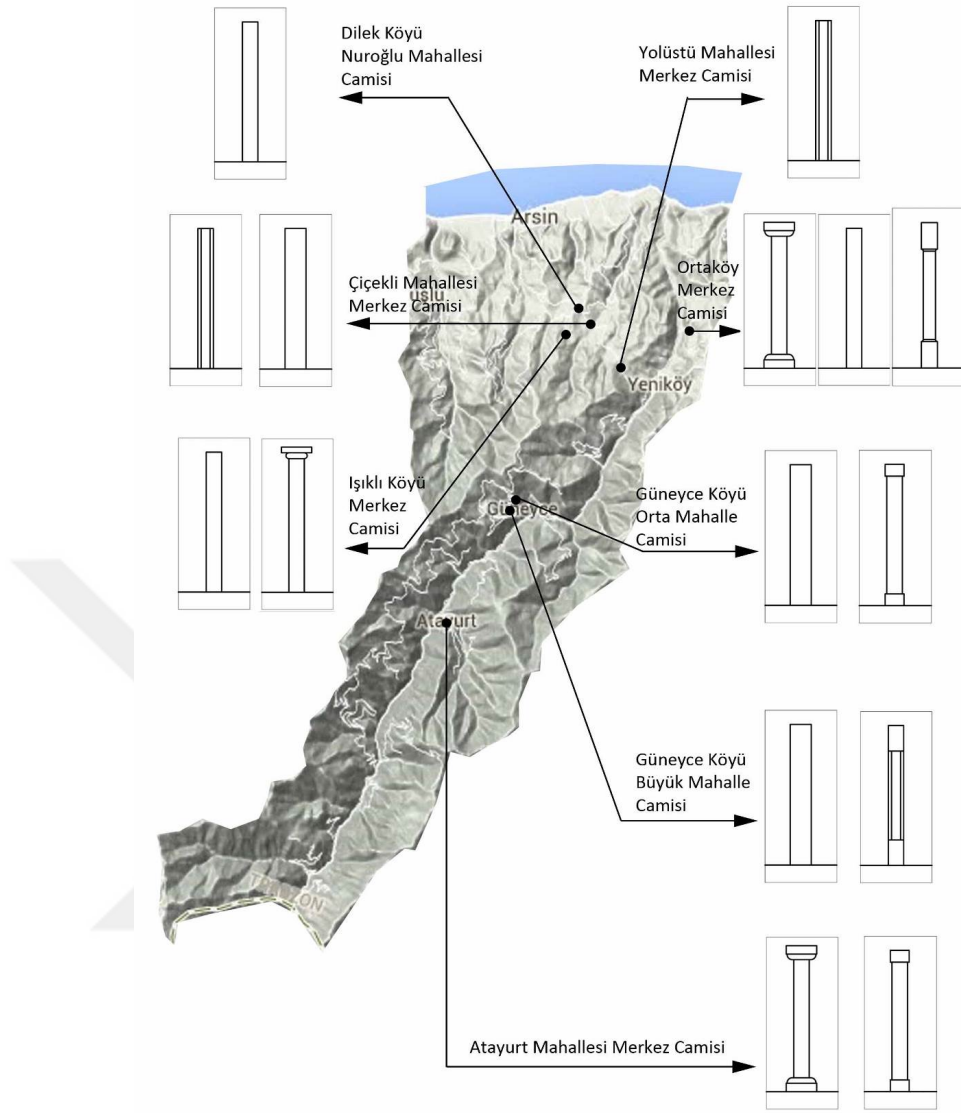
Şekil 290. Yanbolu Deresi Vadisi kırsal camileri sütun şemaları dağılımları

Yanbolu Deresi Vadisi kırsal camilerinde kullanılan sütunlar son cemaat yeri, mahfilin alt ve üst katında ya da harim kısmında bulunmaktadır. Son cemaat yerinde ikisi ortada ikisi köşelerde olmak üzere dört sütun kullanılırken mahfil kısmında ortada ikili ya da ortada ikili ve yanlarda ikili olmak üzere dörtlü sütun düzeni kullanılmaktadır. Sadece vadinin yukarı kısmında bulunan Atayurt Mahallesi Merkez Camisi hariminde doğu batı aksı üzerinde yan yana iki adet dairesel kesitli ahşap sütun bulunmaktadır (Ek Tablo 71), (Şekil 290).

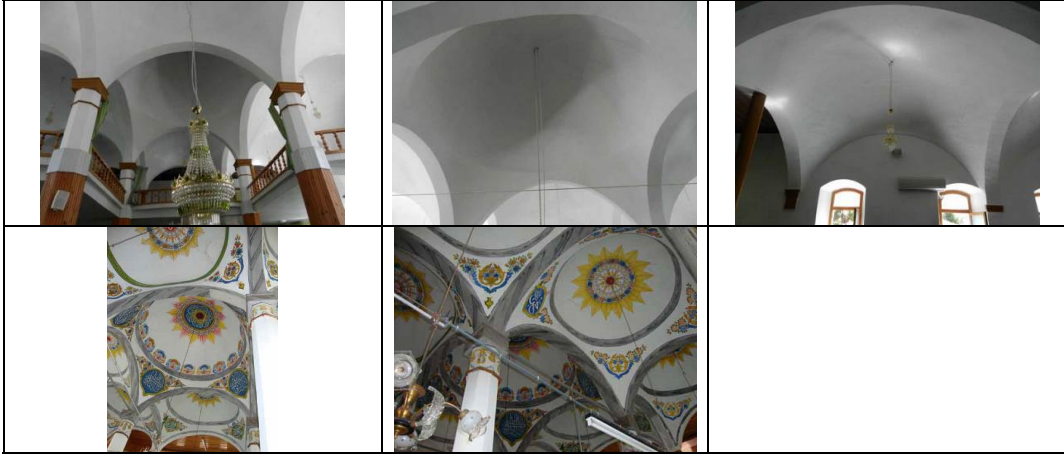
Şekil 298. Merkez Büyük Cami (üstte) ve Kalecik Mahallesi Camileri (altta) tavanı

Karadere Vadisi kırsal camileri dört yönde kırma çatılı olup kıyıdaki Merkez Büyük Cami ve Kalecik Mahallesi Camileri tavanları (Şekil 298) çok kubbeli, kıyıdaki Konakönü Camisi ve vadinin orta bölümündeki Keçikaya Köyü Camisi'nin düz ahşap ve diğerleri kademeli ahşap tavana sahiptirler (Ek Tablo 74), (Şekil 300).

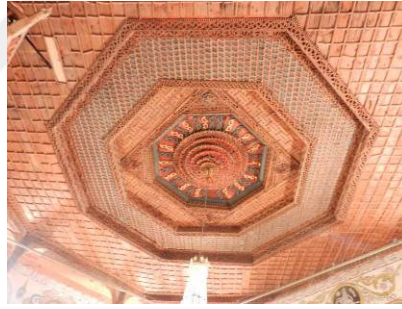
Şekil 299. Turnalı Köyü Camisi iç içe geçmiş sekizgen kademeli tavanı

Vadinin orta kesiminde yer alan Turnalı Köyü Camisi'nin iç içe geçmiş üç kademeli sekizgen ahşap tavanı gerek biçim gerekse kalem işi boyalı ahşap işçiliğinin mükemmel uyumu ve detayları ile vadideki sıradışı uygulamalardan biridir (Şekil 299).

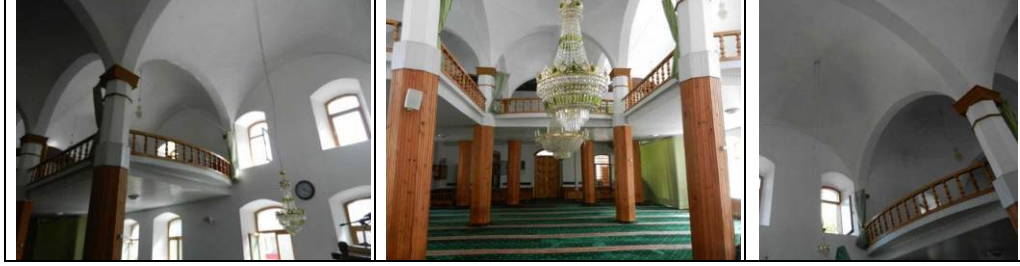
Şekil 301. Merkez Büyük Camisi mahfili

Vadinin kıyı kesimindeki Merkez Büyük Camisinde üstörtüyü destekleyen dört ayak aynı zamanda mahfili desteklemektedir (Şekil 301). Mahfil kuzey cephesi, doğu ve batı cephesinin yarısını dönerek “U” biçimi almıştır. Mahfil harimin büyük bir bölümünü

kapattığından harimi kapatan bir etkisi olmuştur. Kıyı bölgesindeki camiler içinde bu tip mahfil biçimi tek olup “U” biçimine vadinin orta bölgesinde rastlansa da oran ve ölçek olarak harimi bu derece kapatıcı etkileri yoktur. Merkezdeki en büyük ve en kalabalık cami olması nedeniyle en fazla mekan oluşturma kaygısıyla hareket edilmiş olmalıdır.

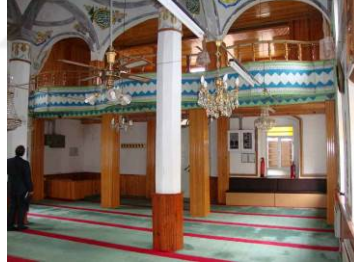
Şekil 302. Kalecik Mahallesi Camisi'nin üçlü dairesel çıkmalı mahfili.

Vadinin kıyı bölgesindeki camilerde Kalecik Mahallesi Camisi'nin üçlü yarım dairesel çıkmalı mahfili gerek kıyı bölgesi gerekse vadi içindeki sıradışı uygulamalardan biridir (Şekil 302).

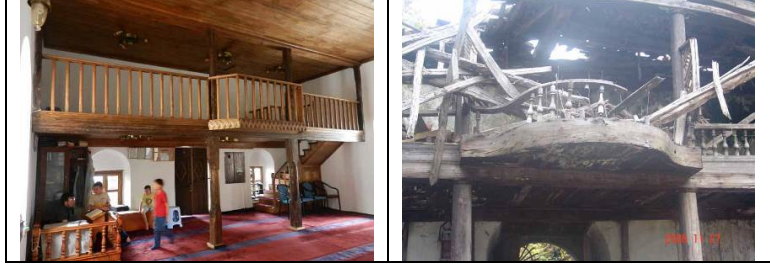
Şekil 303. Hacı Hasan ve Konakönü Camileri mahfilleri

Yakın zamanda restorasyon gören Hacı Hasan Camisi mahfili son derece sade olup ortada dikdörtgen bir çıkması vardır. Yine restore edilmiş olan Konakönü Camisi dini eğitim yapısı olarak yeniden işlevlendirildiğinden mahfil kısmı kaldırılmıştır. Arşivlerdeki fotoğraflardan orijinal halinin ortada yarım daire çıkmalı olduğu anlaşılmaktadır (Şekil 303).

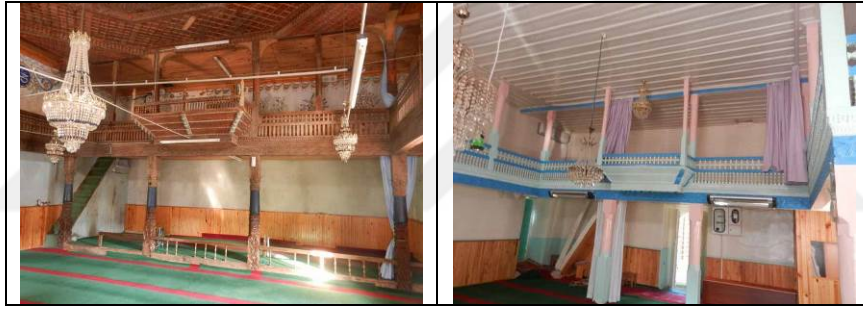
Şekil 304. Turnalı ve Keçikaya Köyü Camileri mahfilleri

Vadinin orta bölgesindeki Turnalı ve Keçikaya Köyü Camileri mahfilleri plan şemaları ve biçimsel olarak son derece benzerdiler. Çıkma kısımları ikisinde de son derece itinalı ahşap oyma işçiliğine sahip olan camilerde Turnalı Köyü Camisinde bezeme yoğunluğunun gerek çıkma ve alınlık kısmında gerekse mahfili destekleyen sütunlarda daha fazla olduğu görülmektedir (Şekil 304).

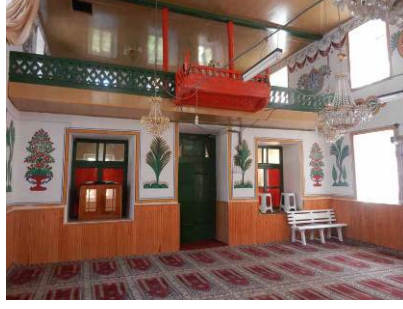
Şekil 305. Köprüüstü Köyü Camisi mahfili

Vadinin yukarı kısmındaki Köprüüstü Köyü Camisi mahfili kapalı olan son cemaat yeri üzerinde de devam etmekte olup mihrap aksı üzerindeki girişin yaklaşık 1m üzerine taşacak şekilde sütunsuz olarak duvar üzerine oturtulması farklı bir uygulama olup gerek vadi içinde gerekse diğer vadiler arasında sıradışı örneklerden biridir. Mahfilin ortadaki dikdörtgen biçimli çıkması biçim ve bezeme olarak vadiye diğer örneklerden farklıdır. Çıkmanın sağ ve sol yanında devam eden korkuluk biçimlerinin birbirinden farklı olmaları ya sonradan bir müdahale ya da camide farklı usta gruplarının çalıştığı biçiminde düşünülebilir (Şekil 305).

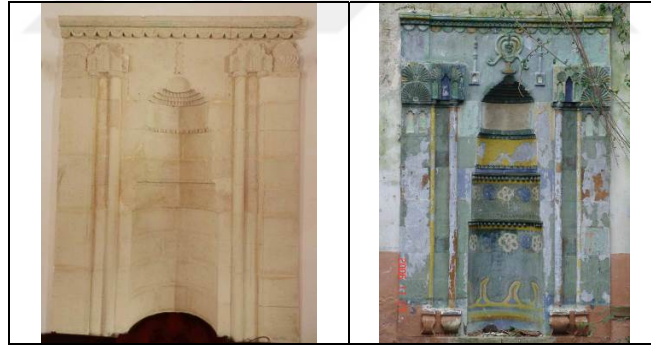
Şekil 307. Hacı Hasan ve Konakönü Camileri mihrapları

Vadi ağzında yer alan Hacı Hasan Camisi ve vadi ağzının batı yönünde “Araklıburnu” bölgesinde yer alan Konakönü Camisi mihrap nişleri dört kademeli olup mihrap kısmı dikdörtgen biçimde duvar yüzeyinden 2cm kadar dışa çıkıntı yapmakta ve bu çıkıntının üst kenarında bir sıra kabartma friz ve bir sıra dairesel motifler tekrar etmektedir. En üst niş kubbesinde uygulanan kademeli geçiş oymaları, nişin her iki yanında yer alan dairesel sütunceler, bu sütuncelerin başlık kısmında ortadaki daha büyük olmak üzere üç dairesel niş, hemen yanlarında üst üste kabartmalı iki yelpaze motifi iki mihrabın da öne çıkan benzerlikleridir. Farklı olarak Hacı Hasan Camisi mihrap nişinin üzerinde kabartmalı bir alem motifi varken Konakönü Camisi mihrap nişinin üzerinde ortada vazoda ve her iki yanında minare kabartmaları vardır (Şekil 307).

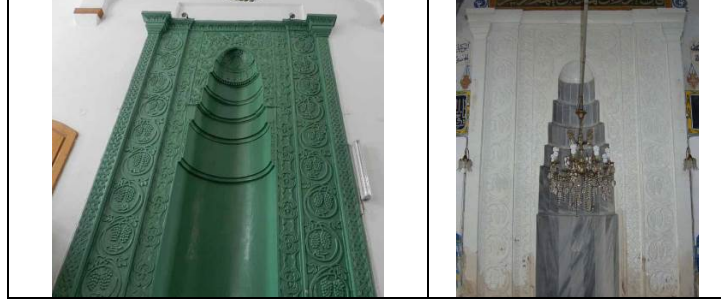
Şekil 308. Merkez Büyük Cami ve Kalecik Mahallesi Camisi mihrapları

Vadinin ağzındaki Merkez Büyük Cami ve batısındaki Kalecik Mahallesi Cami minareleri niş sayıları, biçim ve mihrap yüzeyinde asma yaprakları, üzüm motifleri gibi bezeme motifleri son derece benzerdir (Şekil 308).

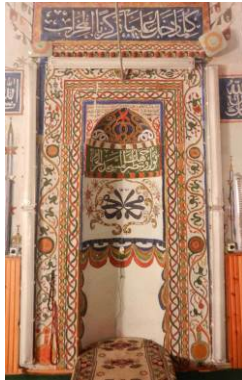
Şekil 310. Turnalı Köyü Camisi mihrapları

Vadinin orta bölümündeki Turnalı Köyü Camisi mihrabının niş kısmı, lale, üzüm ve kıvrımlı dallar ve bordürlerden oluşan kabartmalı bezemeleri, mihrap nişinin üstündeki

kitabesi, mihrabın kalemişi boyamaları ile son derece itinalı bir işçiliğe sahiptir ve vadideki sıradışı uygulamalardan biridir (Şekil 310).

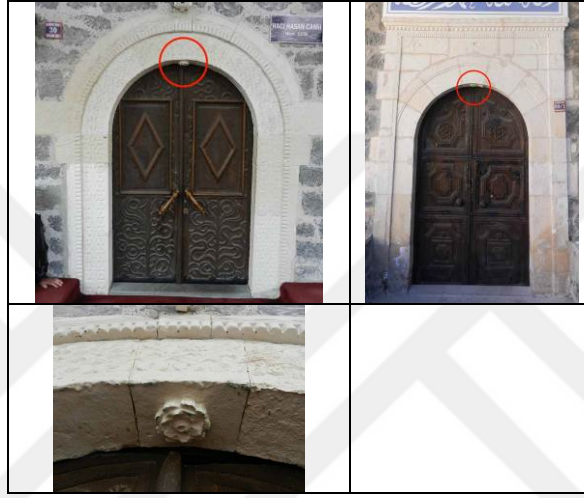
Şekil 312. Hacı Hasan ve Konakönü Camileri kapı kilit taşlarındaki kabartma çiçek motifi

Vadinin kıyı bölümünde yer alan Hacı Hasan ve Konakönü Camileri kapı kemerlerinin kilit taşının alt yüzeylerindeki kabartmalı çiçek motifi her ikisinde de aynı olması dikkat çekicidir. Yine kıyıdaki Merkez Büyük Cami ve Kalecik Mahallesi Camileri'nin kemerli açıklıkları aynı biçimdedir (Şekil 312).

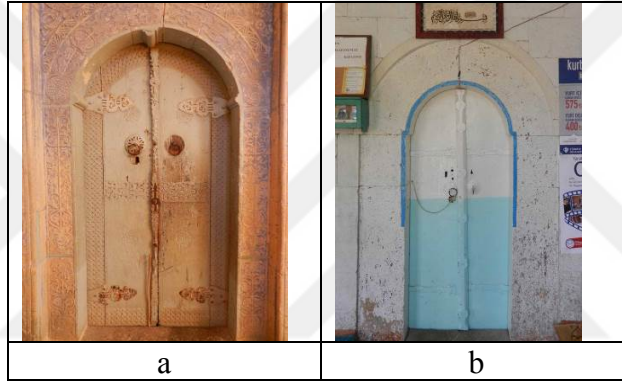
Şekil 313. Turnalı Köyü Camisi kapısı (a), Keçikaya Köyü Camisi kapısı (b)

Vadideki bazı camilerin kapıları ayrıca taç kapı içine alınarak diğerlerine göre daha gösterişli ve heybetli bir görünüme sahiptirler. Bunlar vadinin kıyı kesimindeki Merkez Büyük Cami, "Araklı Burnu"ndaki Konakönü Camisi ve vadinin orta bölümündeki Turnalı Köyü Camisidir. Merkez Büyük Cami taçkapısı üst kısmı yarım dairesel dikdörtgen bir çerçeve olup genel olarak sadedir. Dairesel alın kısmında inşa tarihi yazılı kalem işi süsleme vardır. Boyut olarak son derece ihtişamlı olmasına rağmen son cemaat yerine sonradan eklenen üst kat nedeniyle bir kısmı kapandığından taç kapının etkisi

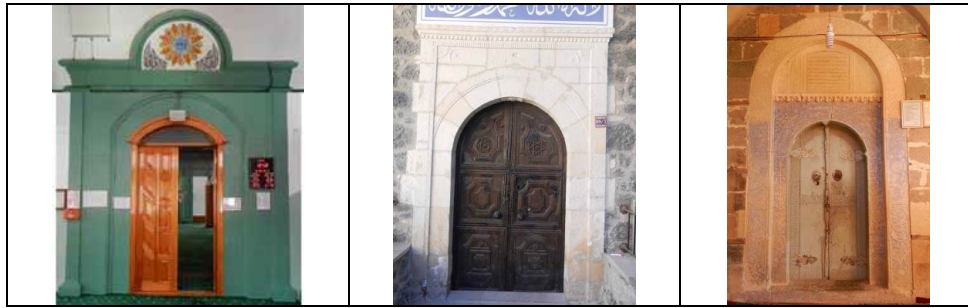
Şekil 314. Merkez Büyük⁶⁰, Konakönü ve Turnalı Köyü Camileri taçkapıları

⁶⁰ Kapının kemerli kısmından yukarı kalan kısım üst kat döşemesinden dolayı kesilmekte ve kalemişi boyalı kısım üst katta kalmaktadır. Kapının alt ve üst parçaları birleştirilerek kullanılmıştır.

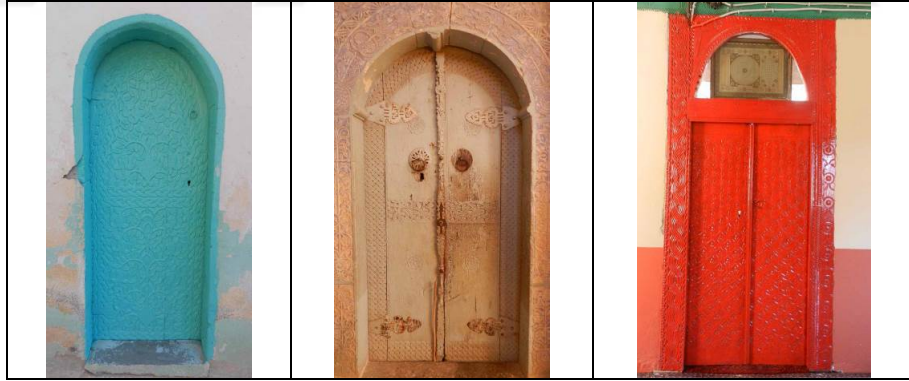
Şekil 315. Keçikaya Köyü Camisi mahfil girişi, Turnalı ve Köprüüstü Köyü Camileri ana girişleri

Vadinin orta bölümünde yer alan Keçikaya Köyü Camisi ana giriş kapısı son derece sade ve düzken batı cephesi üzerindeki kadınlar girişi kapısının tüm ahşap yüzeyi lale motifleri, sarmal çiçek dalları ve yapraklardan oluşan son derece itinalı ahşap kabartma bezemeye sahiptir. Diğer taraftan yakın bölgede yer alan Turnalı Köyü Camisi'nin kapı kanatları ve menteşelerinin son derece özenli işçilik ve bezemeye sahip oldukları görülmektedir. Ayrıca burada görülen bezeme kıyıdakilerden son derece farklıdır. Vadinin yukarı bölümünde orijinal olarak kalan Köprüüstü Köyü Camisi'nin harim girişi gerek dikdörtgen açıklığı ve gerekse kapısının biçimi ve bezemesiyle vadideki sıradışı uygulamalardan biridir (Şekil 315).

Kapılara bakıldığında bazıları değiştirilmiş olmakla birlikte Merkez Büyük Cami ve Keçikaya Köyü Camileri'nin mahfil girişlerindeki tek kanatlı kapılar hariç çift kanatlıdır ve hemen hemen hepsinde farklı bir bezeme anlayışı vardır. Vadinin aşağı ya da kıyı kesimindeki Merkez Büyük Camisi'nin kapıları değiştirilmiş olup bu bölgede yer alan Hacı Hasan, Konakönü ve Kalecik Mahallesi Camileri ahşap kapı kanatları birbirinden farklıdır.

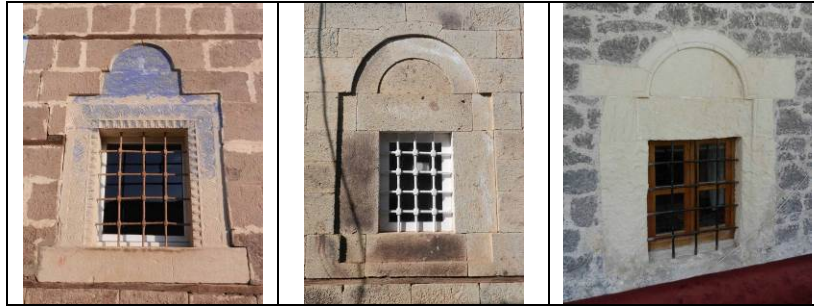
Şekil 319. Turnalı ve Keçikaya Köyü ve Hacı Hasan Camileri pencereleri

Vadinin orta bölümündeki Turnalı ve Keçikaya Köyü Camileri'nin kemerli söveli dikdörtgen açıklıklı pencereleri benzer olsa da Keçikaya Köyü Camisi'nin söveleri daha çok Hacı Hasan Camisi'nin giriş cephesinde kapının her iki yanında yer alan dikdörtgen açıklıklı pencerelerin kemerli sövelerine daha çok benzemektedir (Şekil 319).

Turnalı ve Keçikaya Köyü Camilerinde üst sıra pencere biçimleri alt kattakilerden farklıdır. Söveleriyle birlikte cepheyi dolduran alt sıradaki pencerelere karşılık üst sıradakiler don derece küçük ve basit dikdörtgen ya da açıklığın üst kısmındaki taşın iç yüzeyi kemer şeklinde biçimlendirilmiş boşluklardır.

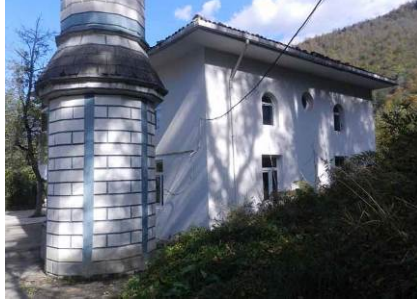
Şekil 320. Çukurçayır Köyü Camisi mihrap duvarı

Vadinin yukarı kısmında yer alan Köprüüstü Köyü Camisi pencereleri sade dikdörtgen açıklıktan oluşmaktadır. Yakın konumdaki Çukurçayır Köyü Camisinde alt sıra

pencereleri basit dikdörtgen açıklıklı iken üst sıradakiler sade basık kemerlidirler. Mihrabın olduğu cephede mihrabın üstündeki daire biçimli açıklık vadideki sıradışı uygulamalardan biridir (Şekil 320).

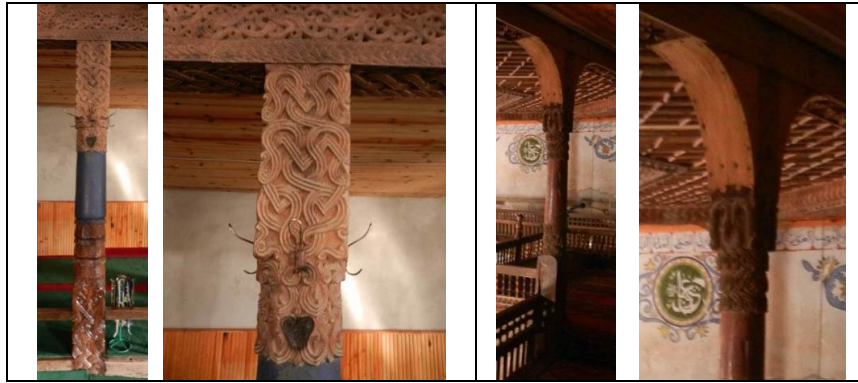
Şekil 322. Turnalı Köyü Camisinde mahfili alttan ve üstten destekleyen sütunlar

Harim içinde kullanılan ahşap sütunlar genellikle sade, düz olmalarına karşılık Turnalı Köyü Camisi'nin mahfili taşıyan ve mahfil katında üstötüyü destekleyen ahşap sütunlardaki itinalı ahşap oyma bezemeler son derece dikkat çekicidir. Mahfil katındaki ahşap sütunların başlık kısımlarındaki ahşap yastıklar vadideki sıradışı uygulamalar arasındadır (Şekil 322).

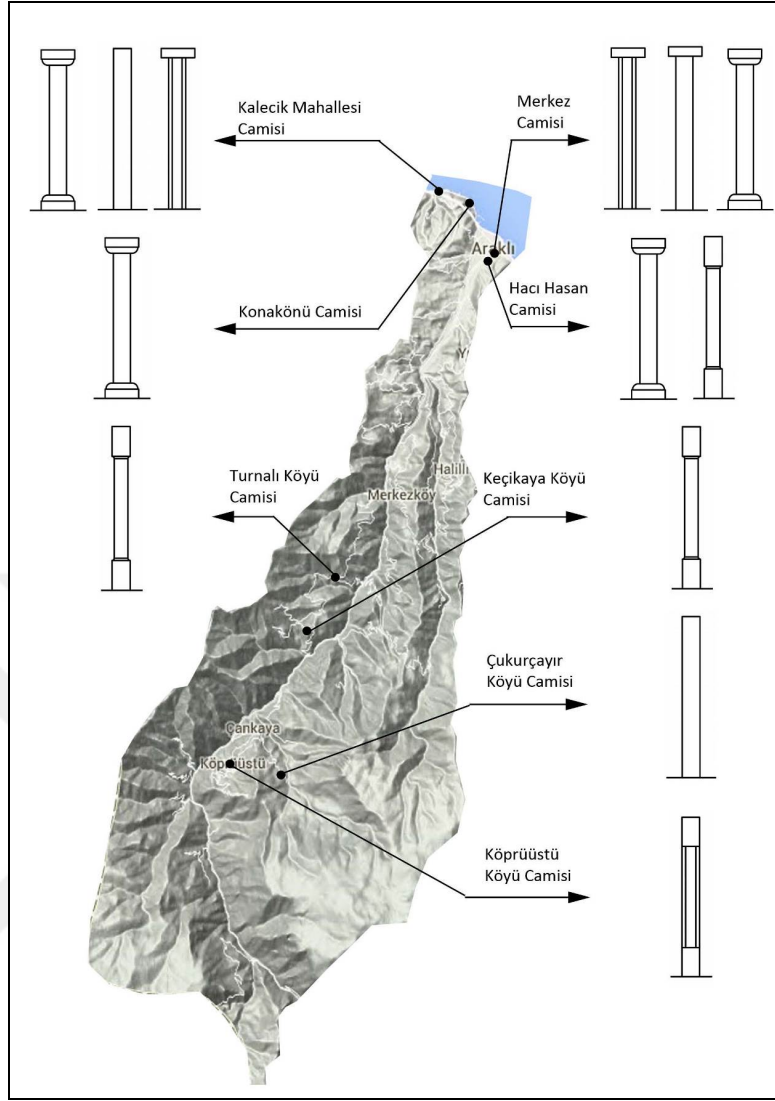
Şekil 323. Karadere Vadisi kırsal camileri sütun düzenlerini gösteren harita

Karadere Vadisi kırsal camilerinde kullanılan sütunlar, son cemaat yeri, mahfil altında, üstünde ya da harimin merkezinde olabilmektedirler. Son cemaat yerinde kullanılan sütunlar dairesel kesitli taş sütunlar olup başlık ve kaideleri kare kesitli taş bloklardır. Vadinin kıyı bölgesindeki Merkez Büyük ve Kalecik Mahallesi Camileri'nin harimindeki sekizgen gövdeli taş sütunları hariç harim içindeki sütunlar dairesel gövdeli, kare başlık ve kaideleri olan yekpare ahşap sütunlardan oluşur (Ek Tablo 80), (Şekil 323).

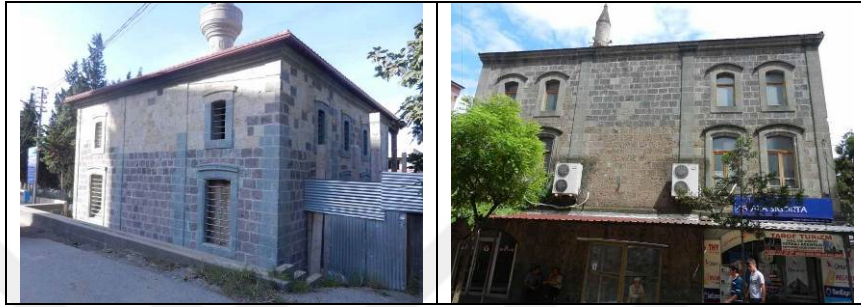
Şekil 324. Merkez Büyük Camisi ve Kalecik Mahallesi Camisi kesme taş duvarları

Vadi ağzındaki Merkez Büyük Cami düzenli yatay derzli düzgün kesme taşla inşa edilmiş olup batısındaki Kalecik Mahallesi Camisi'nin ince yonu taşla inşa edilmiştir. Kaleciikteki caminin cephelerinde alt ve üst seviyelerde görülen malzeme farkından duvarların üst kısımlarında yıkılmalar ya da hasarlar meydana gelmiş olduğu ve sonradan bu kısımların değiştirildiği anlaşılmaktadır (Şekil 324).

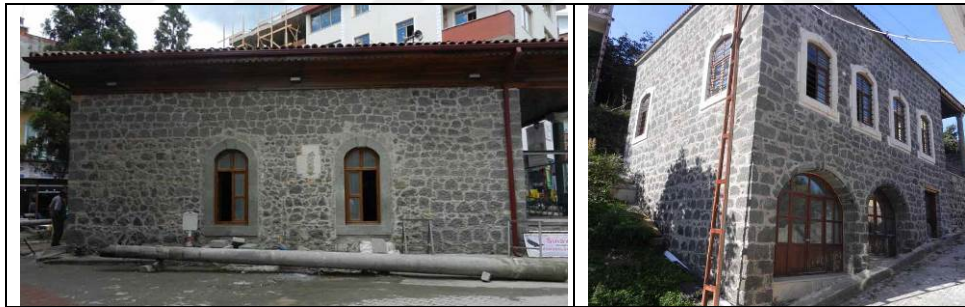
Şekil 325. Hacı Hasan ve Konakönü Camileri'nin ince ve kalın moloz taşlı duvarları

Vadinin ağzında Hacı Hasan Camisi ve batısındaki Konakönü Camisi'nin köşe taşları kaba yonu taş iken cephelerin düzensiz derzli olarak ince ve kalın moloz taşların

kalın derzli olarak bir araya getirilmesiyle oluşmuştur. Hacı Hasan Camisi geçirmiş olduğu müdahalelerden dolayı farklı cephelerde ve cephelerin alt ve üst seviyelerinde farklı duvar duvar örgü teknikleri görülebilmektedir. Giriş cephesi olan kuzey cephesinde daha iri blok kaba yonu ve aralarında ince molozlar görülürken diğer cephelerin pencere üst hizasına kadar moloz çatıya kadar daha iri boyuttaki kaba yonu ve moloz taş karışımı bir örgü tekniği görülmektedir (Şekil 325).

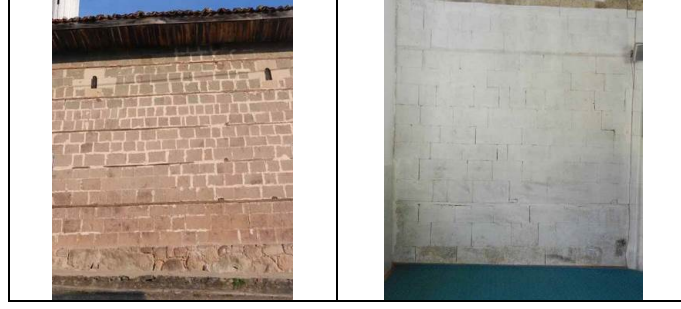
Şekil 326. Turnalı ve Keçikaya Köyü Camileri kesme taş duvarları

Vadinin orta bölümünde batı yakasında yer alan Turnalı ve Keçikaya Köyü Cami duvarları farklı boylardaki düzgün kesme taş malzemelerin yatay derzli harçsız olarak bir araya gelmeleriyle inşa edilmiştir. Turnalı Köyü Camisi taşları arasında görülen harç sonradan yapılan bir müdahale sonucu eklenmiş olduğu anlaşılmaktadır. Ayrıca Keçikaya Köyü Camisi alt ve üst sıradaki pencerelerinin alt sıralarından birer boyuna ve yer yer duvarın enine ahşap hatıllar geçerken, Turnalı Köyü Camisi'nin duvarlarında farklı seviyelerde beş yatay ve yer yer duvarın enine ahşap hatıllar uygulanmıştır (Şekil 326).

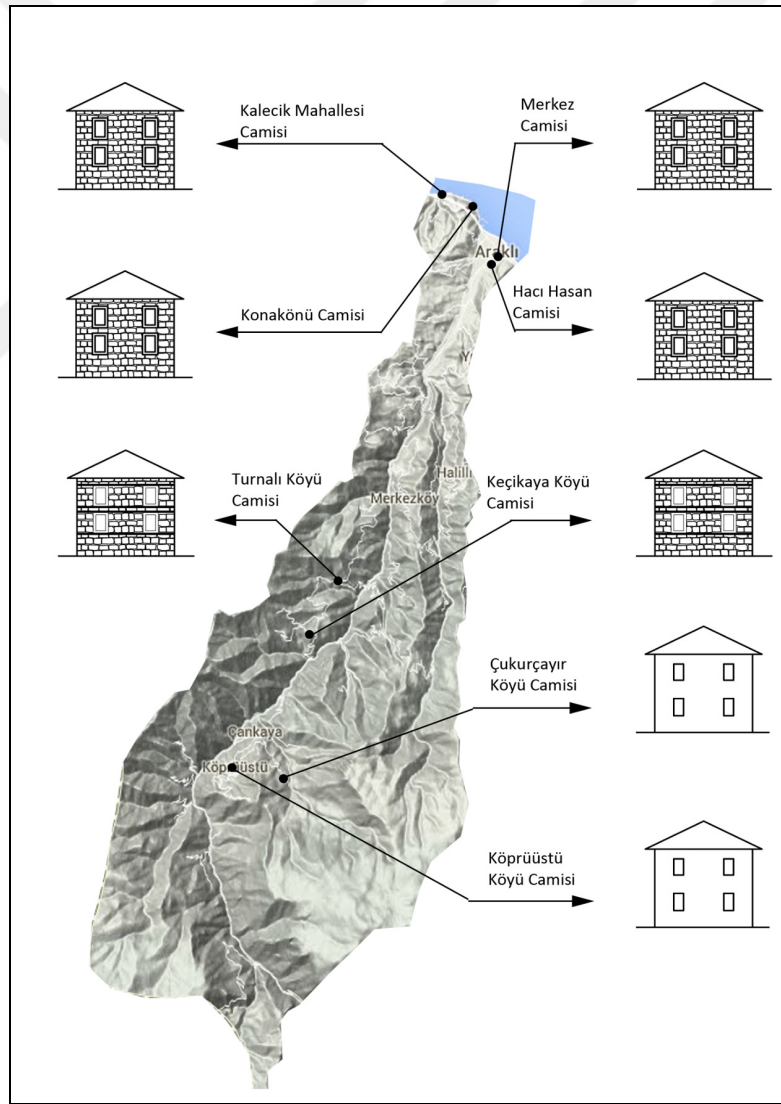
Şekil 327. Karadere Vadisi kırsal camileri malzeme ve yapım tekniği dağılımını gösteren harita

Karadere Vadisi camileri taş yığma yapım tekniğiyle inşa edilmiş olup bazılarında duvarların belli seviyelerinde ahşap hatıllar uygulanmıştır (Ek Tablo 81), (Şekil 327).
