TRABZON KIRSAL CAMİ MİMARİSİ

DOKTORA TEZİ

Mimar Emriye KAZAZ

**MART 2016
TRABZON**

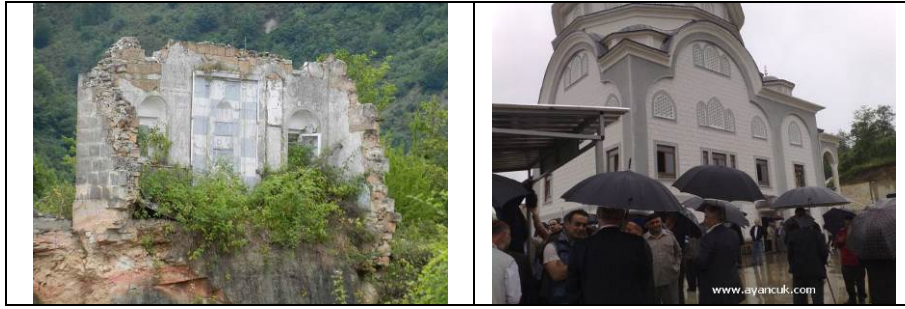
Şekil 332. Taşönü Köyü'nde heyelandan dolayı yıkılan eski köy camisi ve köyün yeni camisi (URL-63, 2015)

Taşönü Köyü'nde, yapım tarihi 1843 olan kırsal cami 2006 yılında meydana gelen bir heyelan sonucu taş yığma ilkökul ve birçok evle birlikte yıkılmıştır (URL-62, 2015). Köyün yeni Camisi betonarme teknikle kubbeli olarak inşa edilmiştir (Şekil 332).

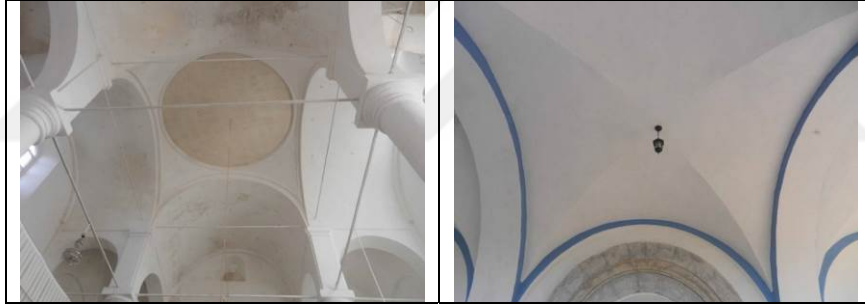
Şekil 344. Dirlik Köyü Camisi harim ve son cemaat yeri üstörtüsü

Vadinin aşağı bölümünde yer alan kiliseden dönüştürme Dirlik Köyü Camisi merkezde kubbe, kenar ve köşelerde beşik tonozla örtülüdür. Birbirine kemerlerle bağlanan dört kemerli sütunla desteklenen üç bölümlü son cemaat yerinin üzeri ise çapraz tonozlarla örtülüdür (Şekil 344).

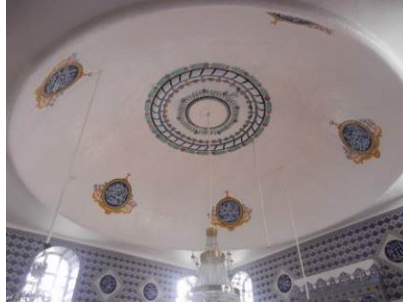
Şekil 345. Yeniay Baştımar Mahallesi Camisi'nin gizli kubbesi

Manahos Deresi Vadisi'nin kıyı bölümünde yer alan Yeniay Baştımar Mahallesi Camisi'nin gizli kubbesi oldukça basık ve büyük çapı ile diğer gizli kubbeli örnekler arasında farklılaşmaktadır. Bu durum yapım tekniğiyle ilgili olabilir. Ahşap kullanılarak malzemenin merkezde toplandığı gizli kubbelerde kubbe açıklığı belli sınırlar dahilinde kalmakta ve kubbenin dairesel yüzeyi yarı küre formuna benzemektedir. Diğer taraftan kalıp kullanarak üzerine kireç, saman karışımı bir malzemeyle alçı döker gibi yapılan gizli kubbelerde olası çatlak vb. hasarları önlemek amacıyla kubbenin dairesel hareketini azaltıldığından basık kubbe biçimi ortaya çıkmaktadır (Şekil 345).

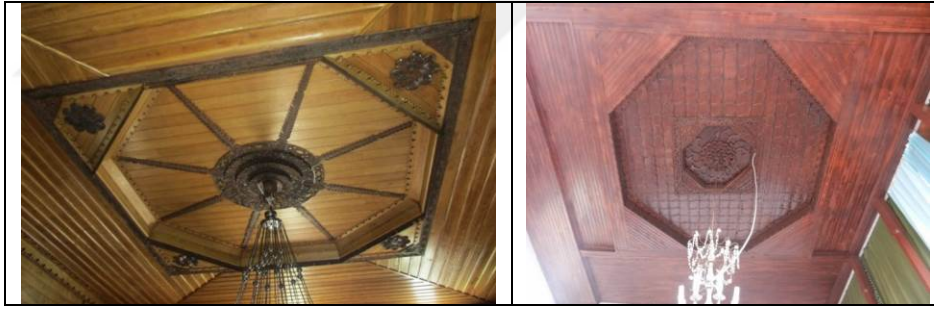
Şekil 346. Çamburnu Kuşluca Mahallesi ve Yokuşbaşı Köyü Camileri üstörtüleri

Kıyı Bölgesindeki Çamburnu Kuşluca Mahallesi Camisi ve vadinin aşağı bölümündeki Yokuşbaşı Köyü Camileri'nin üstörtüleri onarıldığı için ahşapları değişmiş olsa da biçim olarak orijinal durumlarını korumaktadırlar. Kuşluca'nın ki tek kademeli sekizgen göbekli iken Yokuşbaşı'nın ki iki kademeli sekizgen göbekli ahşap tavana sahiptir. Bezeme açısından ikisinin de farklı olduğu dikkat çekmektedir (Şekil 346).

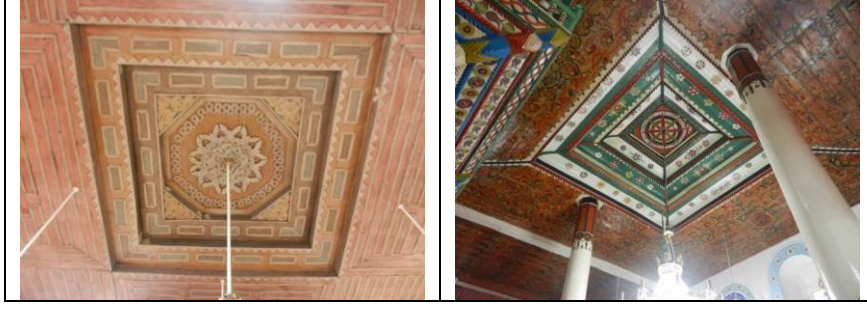
Şekil 347. Karacakaya ve Beşk y Yılmazlar Mahallesi Camileri'nin tavanları

Vadinin doğu yamacı üzerinde kuzeyden güneye doğru sıralanan Karacakaya, Yağmurlu Köyleri ve Beşkøy Yılmazlar Mahallesi Camileri'nin üstörtüleri kademeli, kare göbekli olup Yağmurlu Köyü Camisi'nin bütün tavan ahşaplarının değiştirilmiş olduğu görülmektedir. Karacakaya Köyü Camisi üstörtüsünde ortada iki adet iç içe geçmiş kare ve merkezde sekizgen biçimli üç kademe söz konusudur. Ortadaki merkezi ahşap göbek etrafında ve göbeğin etrafındaki kenar yüzeylerde çitalardan oluşturulmuş dikdörtgenel biçimler söz konusudur. Beşkøy Yılmazlar Mahallesi Camisi üstörtüsü ortada iki kademeli kare biçim olup kademeli göbek ve yan yüzlerin tamamı kalem işi boya ile bezenmiştir (Şekil 347).

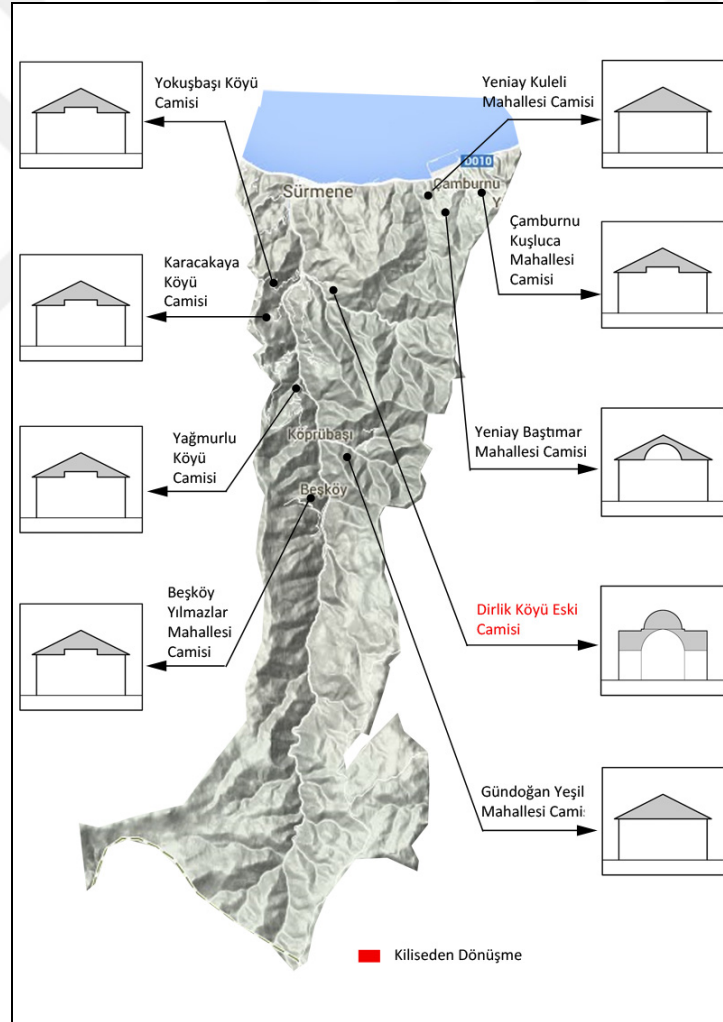
Şekil 348. Manahos Deresi Vadisi kırsal camileri üstört  şemalarını gösteren harita

Manahos Deresi Vadisi'nde kırsal camilerin çatıları dört yönde kırma çatı olup üstörtüleri genellikle kare ya da sekizgen göbekli kademelidir (Ek Tablo 83), (Şekil,Şekil 348).

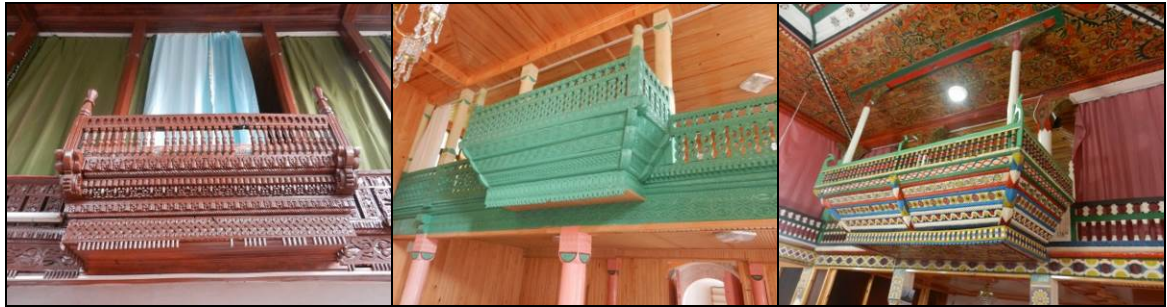
Vadinin aşağı bölümündeki Yokuşbaşı Köyü Camisi'nde iki ahşap sütunla taşınan mahfilin ortada dikdörtgen bir çıkması vardır. Mahfil aynalıkları ve korkulukları son derece itinalı bir ahşap işçiliğiyle bezenmiştir. Taşıyıcı ahşap sütunlardan biri sade iken diğerinin kare kesitli sütun başlığı ahşap işçiliğiyle bezenmiştir (Şekil 349).

Şekil 349. Yokuşbaşı, Yağmurlu köyleri ve Yılmazlar Beşkoy Mahallesi Camilerindeki mahfil çıkmaları

Yokuşbaşı, Yağmurlu köyleri ve Yılmazlar Beşk y Mahallesi Camileri vadinin aynı yamacında ařađıdan yukarı dođru sıralanmıř olsalar da ahřap iřçiliđinde kullanılan biçim ve motifler yönünden hepsi farklıdır.

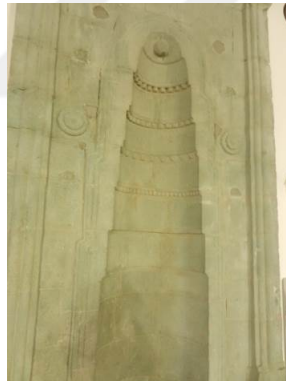
Kıyıda bölgesindeki Yeniay Kuleli Mahallesi Camisi mihrabı sade tař olup niř kısmı yedi kademelidir. Niřin her iki yanında birer tane motifli dairesel rozetler yer almaktadır. 2011-12 yılında VBM tarafından restore edilen caminin mihrap yüzeyindeki izlerden bazı motiflerin koptuđu ve yerlerinin doldurulduđu ya da düzeltildiđi anlařılmaktadır (řekil 351).

řekil 351. Yeniay Kuleli Mahallesi Camisi mihrabı

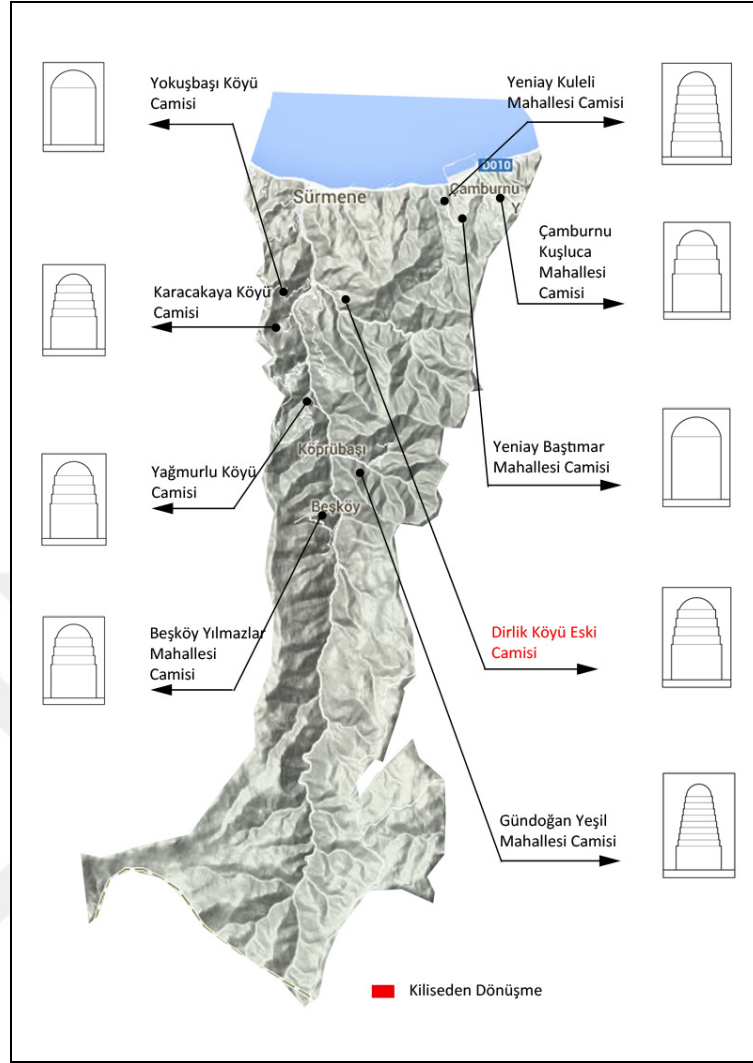
Şekil 352. Manahos Deresi Vadisi kırsal camileri mihrap şemalarını gösteren harita

Manahos Deresi Vadisi kırsal cami mihraplarının bazıları seramikle kaplanıp bazılarına sonradan ahřap mihrap yapılmıřtır. Orijinal kalanlar içinde kıyıda bulunan amburnu Kuřluca Mahallesi Camisi'nin mihrabı ahřap olup diđerleri tařtır (Ek Tablo 85), (řekil 352).

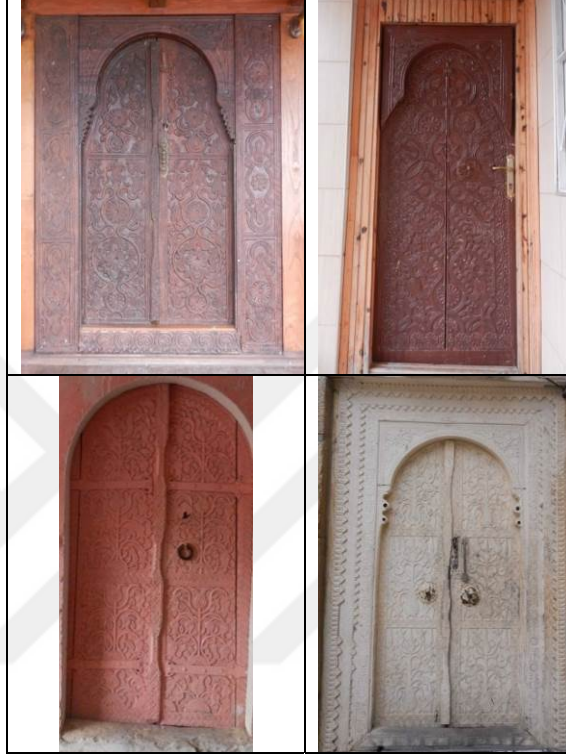
Çamburnu Kuşluca Mahallesi ve Yokuşbaşı Köyü Camileri'nin ahşap kapı kanatlarındaki ahşap bezeme motifleri aynı olmasa da benzerlik göstermektedirler. Diğer yandan yine Yağmurlu Köyü ve Yılmazlar Beşköy Mahallesi Camileri'nin kapı kanatlarındaki ahşap işçilik şaşırtıcı derecede benzerlik göstermektedir (Şekil 353).

Şekil 353. Çamburnu Kuşluca Mahallesi, Yokuşbaşı Köyü, Yağmurlu Köyü, Yılmazlar Beşköy Mahallesi Camileri'nin kapıları

Vadinin kıyı bölümündeki Çamburnu Kuşluca Mahallesi Camisi gibi genellikle ahşap camilerde rastlanan dikdörtgen açıklık içine kemerli kapı üstü pervazı ve iki kanatlı ahşap kapı uygulaması vadinin aşağı bölümündeki Yokuşbaşı Köyü Camisi ve vadinin orta bölümündeki Yılmazlar Beşköy Mahallesi Camisi gibi taş yapılarda da vardır. Yine vadinin orta bölümünde yer alan Yağmurlu Köyü Camisi'nin taş kemerli kapı açıklığı olsa da kapı kanatlarının ahşap işçiliği öncekilerle benzerlik göstermektedir.

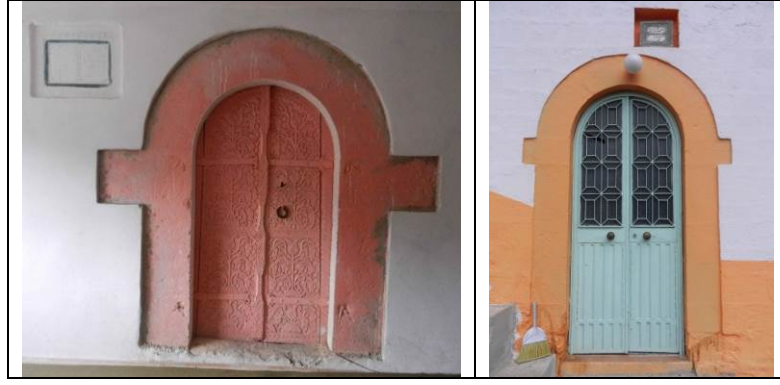
Vadinin orta bölgesinde nispeten birbirine yakın olan Yağmurlu ve Gündoğan Yeşil Mahallesi Camilerinde yuvarlak kemerli açıklığı üzengi hizasında bırakılan dikdörtgen niş ya da kulak çıkıntıları son derece benzerdir. Ayrıca ikisinin de üst ya da yan kısımlarında dikdörtgen niş içine kitabe yerleştirilmiştir (Şekil 354).

Şekil 354. Yağmurlu ve Gündoğan Yeşil Mahallesi Camileri giriş kapıları

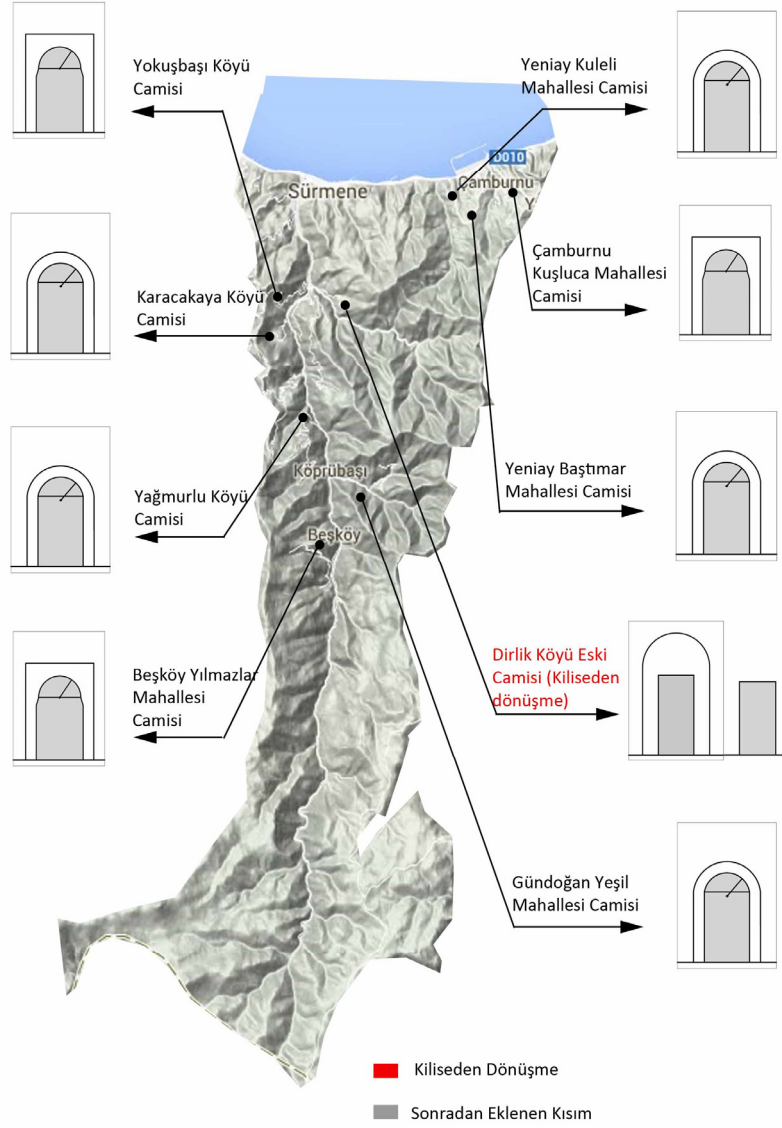
Şekil 355. Manahos Deresi Vadisi kırsal cami kapı açıklıkları dağılımı

Manahos Deresi Vadisi'nde kırsal camilerin kapı açıklıkları yuvarlak, basık kemerli ya da dikdörtgen biçimli olabilmektedir (Ek Tablo 86), (Şekil 355).

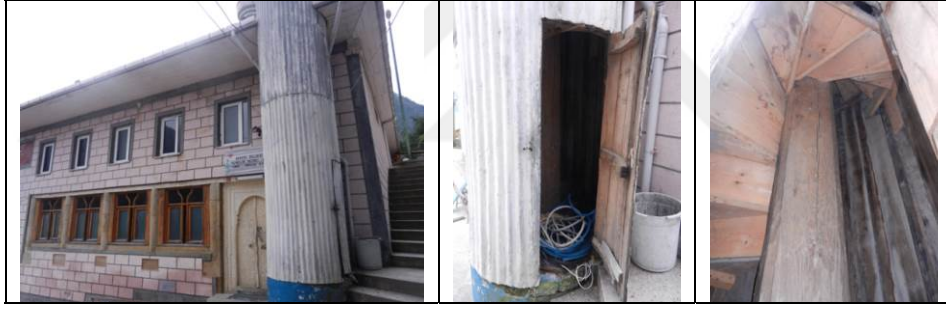
Şekil 356. Beşk y Yılmazlar Mahallesi Camisi ahşap minaresi

Ahşap minareler yapılırken zeminden gelen nem ve sudan etkilenmemeleri için özel olarak yontulmuş yaklaşık 50-80cm yüksekliğinde dairesel kesitli yekpare bir taş zemine yerleştirilir. Daha sonra merdiveni taşıyan merkezdeki direklerde minarenin duvarlarını oluşturan ahşaplarda bu taş oturtularak taşıtılır. Ahşap minarelerin yağmur suyu gibi hava koşullarından etkilenip hasar görmemeleri için genellikle teneke ya da çinko malzemeyle kaplandıkları görülmektedir (Şekil 357).

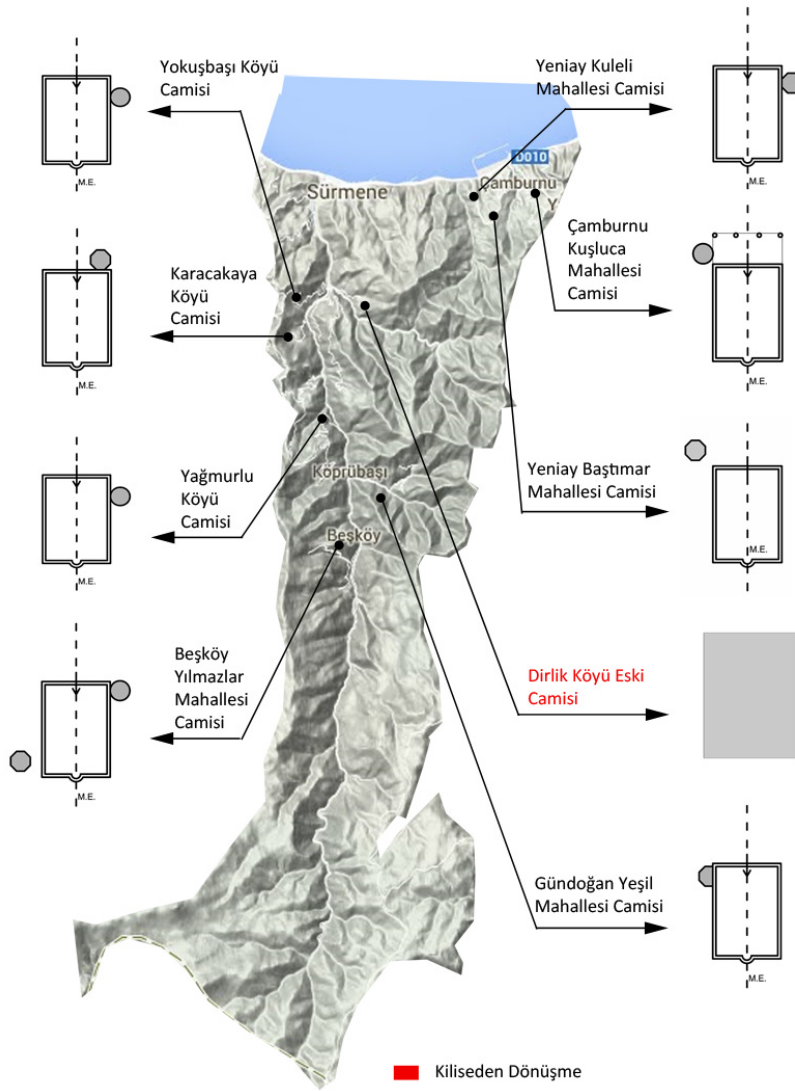
Şekil 357. Manahos Deresi Vadisi kırsal camileri minare şemalarını gösteren harita

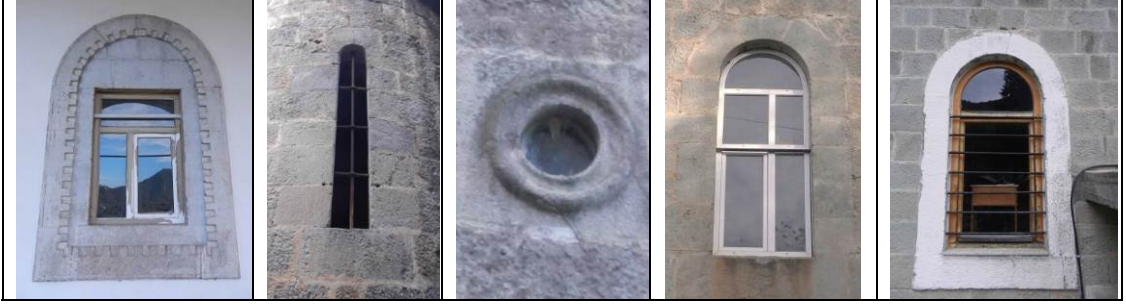
Karacakaya Köyü Camisi ile yakın hizada karşı yamaçta bulunan Dirlik Köyü Camisinde birkaç tip pencere tipi olup yuvarlak kemerli pencere yanında yuvarlak kemer ve nişli söve içinde dikdörtgen açıklıklı ve dairesel pencere tipleri görülmektedir. Vadinin karşılıklı yamaçlarında yer alan Dirlik Köyü ve Karacakaya Köyü Camileri'nin yuvarlak kemerli pencere biçimlerinin benzerliği dikkat çekmektedir (Şekil 358).

Şekil 358. Dirlik köyü (ilk dört fotoğraf) ve Karacakaya Köyü Camileri'nin (sağdaki) pencereleri.

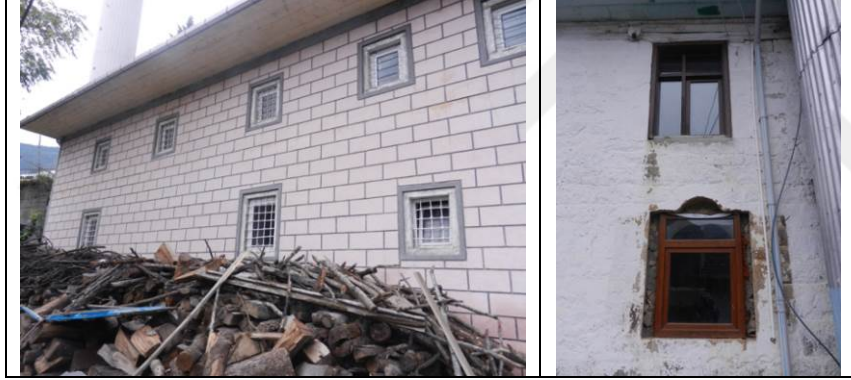
Vadinin orta bölgesindeki Beşkøy Yılmazlar Mahallesi Camisi'nin söveli dikdörtgen pencereleri ve yakın konumdaki Yağmurlu Köyü Camisi pencere açıklıklarının dikdörtgen olup sövelerin üst kısımlarının kemerli olduğu geçirdiği müdahalelerden kalan izlerden anlaşılmaktadır (Şekil 359).

Şekil 359. Beşkøy Yılmazlar ve Yağmurlu Köyü Camileri cephe ve pencereleri

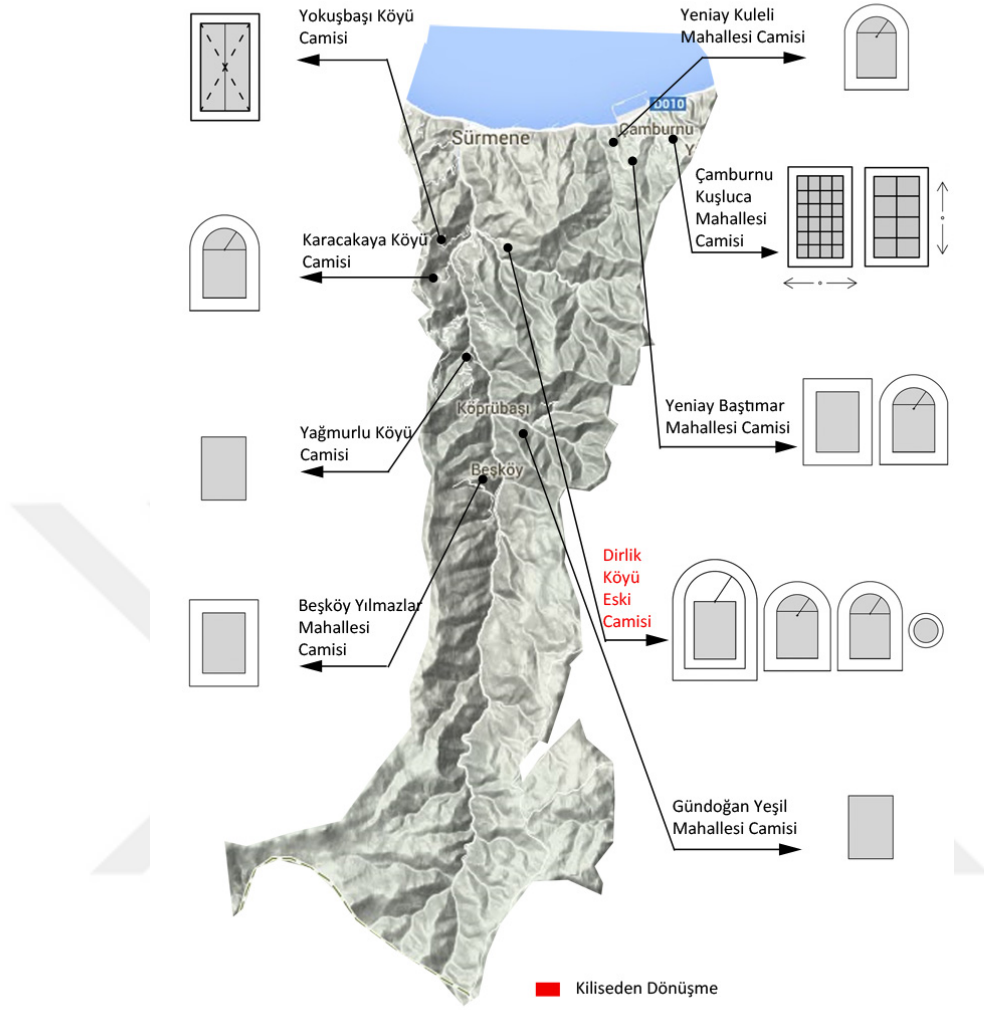
Şekil 360. Manahos Deresi Vadisi kırsal camileri pencere açıklıklarını gösteren harita

Manahos Deresi Vadisi pencere açıklıkları dikdörtgen, yuvarlak ya da basık kemerli olabilmektedir. Bazılarının müdahaleler sonucu değiştirildiği görülmektedir. Kıyıda yer alan Çamburnu Kuşluca Mahallesi Camisi ahşap bir yapı olduğundan vadideki diğer örneklerden ayrılmaktadır. Camide, yatay sürgülü (kızaklı) ahşap pencere önünde kafesli ya da giyotin pencere tipleri bulunmaktadır (Ek Tablo 88), (Şekil 360).

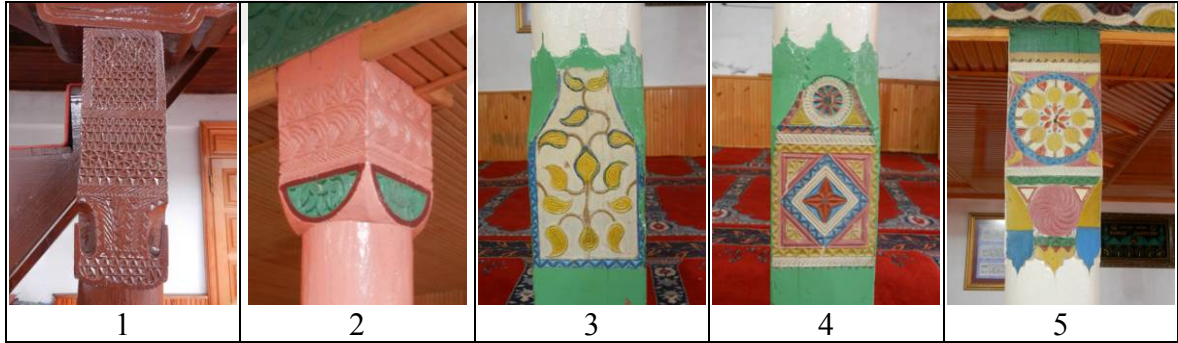
Vadinin aşağı bölgesindeki Yokuşbaşı Köyü ve orta bölgedeki Yağmurlu Köyü ve Yılmazlar Beşkøy Mahallesi Camileri'nin sütun başlıkları ve kaidelerinde ahşap oyma motiflerle bezenmiş yüzeyler görülmektedir. Özellikle Beşkøy'deki sütunların her birinde farklı işlenmiş motifler ve kalem işi rengarenk boya ile son derece dikkat çekicidirler (Şekil 361).

Şekil 361. Yokuşbaşı Köyü (1), Yokuşbaşı Köyü (2) ve Yılmazlar Beşkøy Mahallesi (3,4,5) Camileri'nin sütun başlık veya kaidelerindeki ahşap oyma motifler

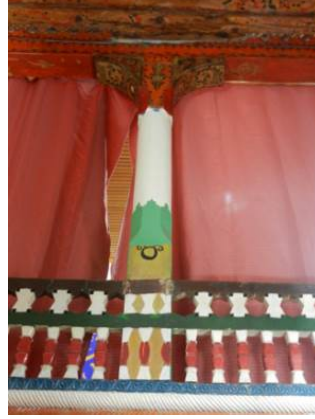
Yılmazlar Beşkøy Mahallesi Camisi mahfilinin üst katında üstörtüye desteklemek için kullanılan ahşap kirişlerde yastık kiriş kullanılması vadide karşılaşılan sıradışı uygulamalardan biridir (Şekil 362).

Şekil 362. Yılmazlar Beşk y Mahallesi Camisi mahfilindeki s tun

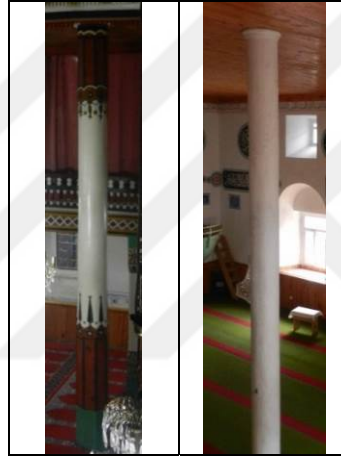
Yılmazlar Beşkøy Mahallesi Camisi'nin harim kısmında yan yana duran iki ahşap sütunun çok yüzlü olduğu, üst ve alt kısımlarında kalemişi motifler bulunmaktadır. Gündoğan Yeşil Mahallesi Camisi'nin harimindeki sütunlarda ahşap olup dairesel kesitlidirler (Şekil 363).

Şekil 363. Yılmazlar Beşk y Mahallesi ve G ndoĒan Yeşil Mahallesi Camileri'nin harimlerindeki s tunlar

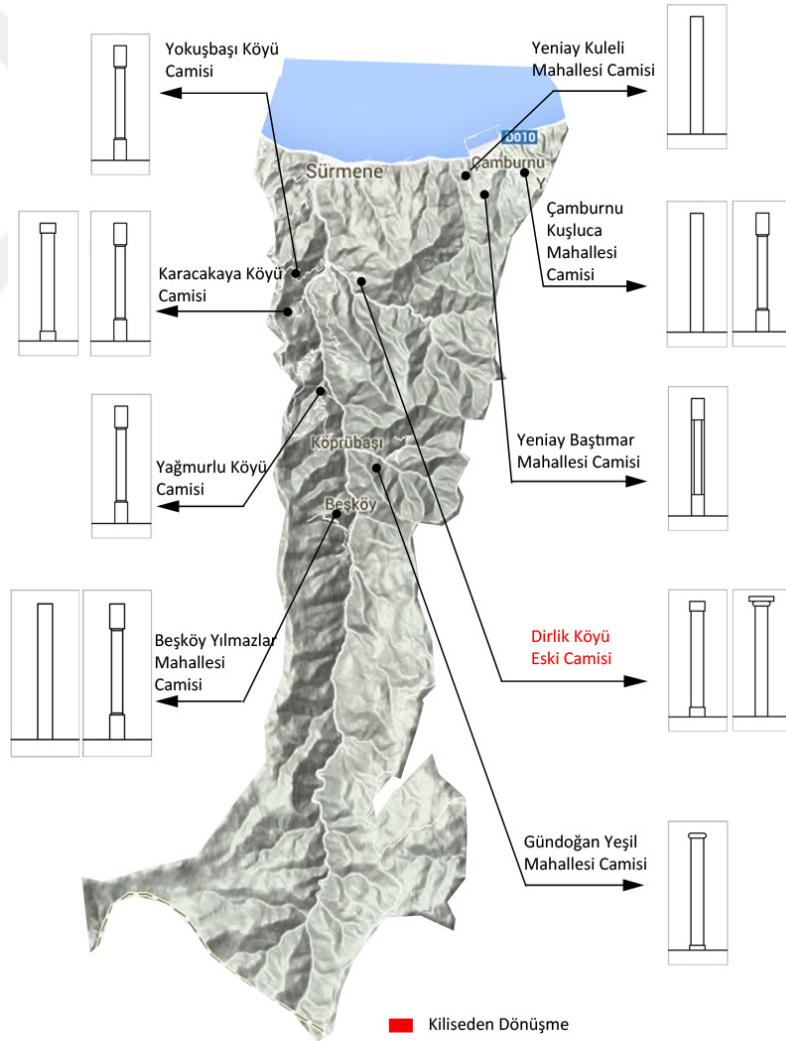
Şekil 365. Manahos Deresi Vadisi kırsal camileri sütun düzenlerini gösteren harita

Manahos Deresi Vadisi kırsal camilerinde sütunlar genellikle mahfili desteklemek için kullanılıp harim ve son cemaat yerinde olanlar da vardır. Genellikle yekpare olan ahşap sütunların başlık ve kaide kısımları kare kesitli olup gövdeleri dairesel kesitlidirler. Bazılarının kaide ve başlıklarında ahşap oyma motifler kullanılmıştır (Ek Tablo 89), (Şekil 365).

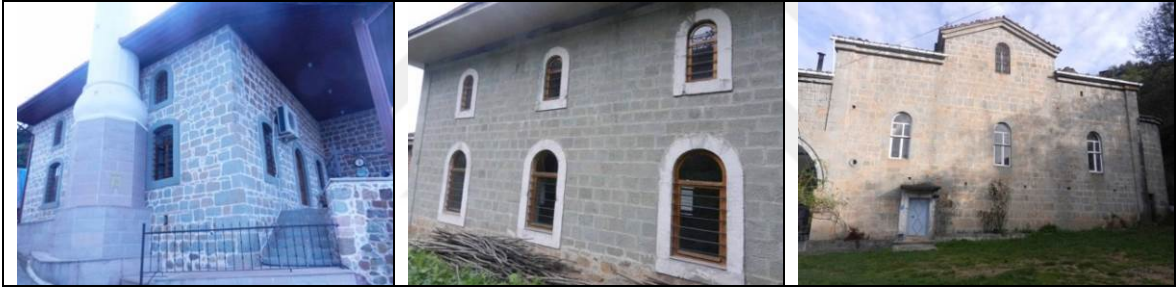
Vadide taş yığma olarak inşa edilen diğer camiler çoğunlukla sıvalı olup kıyı bölgesindeki Yeniay Kuleli Mahallesi Camisi duvarlarında bir sıra büyük boyutlu kaba yonu bir sıra yassı ve küçük moloz taşlarla ardışık olarak örülmüştür. Küçük boyutlu taşlar knar hatları tam düz olayan iri blok sıralarını düzgünleştirmek amacıyla kullanılmıştır. Vadinin kıyı bölgesine yakın konumdaki Karacakaya Köyü Camisi duvarları ince yonu taş örgü ile örülmüştür.

Karacakaya Köyü Camisi'nin karşı yamacında yer alan kiliseden dönüştürme Dirlik Köyü Camisi duvarları yine ince yonu taş duvar tekniğiyle örülmüştür (Şekil 366).

Şekil 366. Yeniay Kuleli Mahallesi, Karacakaya Köyü, Dirlik Köyü Camileri malzeme ve yapım teknikleri

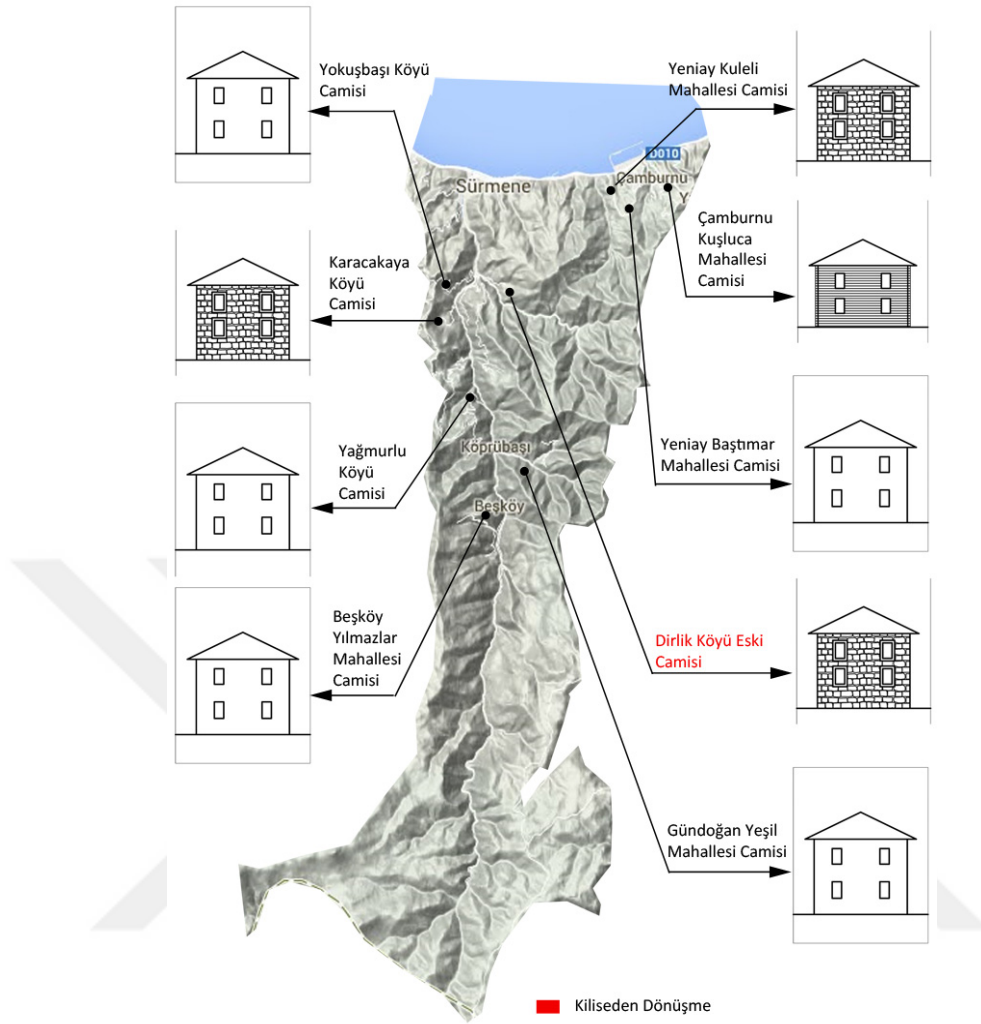
Şekil 367. Manahos Deresi Vadisi kırsal camileri malzeme ve yapım tekniği dağılımını gösteren harita

Manahos Deresi Vadisi kırsal camileri genellikle taş yığma olup kıyı bölgesindeki Çamburnu Kuşluca Mahallesi Camisi minaresi ahşap yığma olarak inşa edilmiştir (Ek Tablo 90), (Şekil 367).

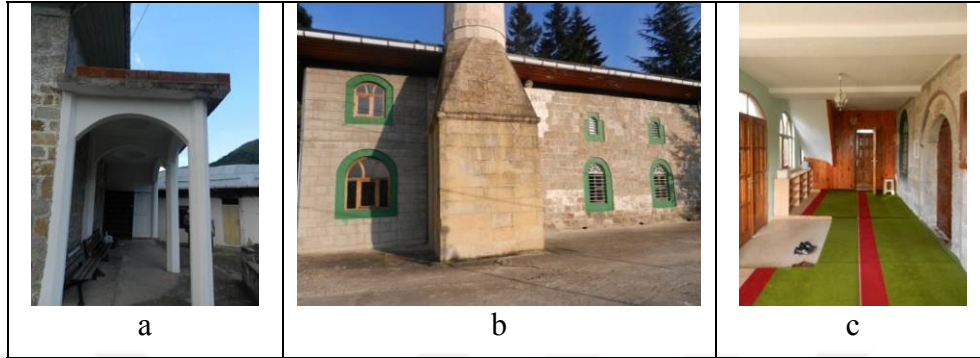
Vadideki camilerin çoğunluğunda son cemaat yeri bulunmazken bulunanlarda bir kısmının mihrap aksı bir kısmının doğu batı aksı üzerinde olduğu görülmektedir. Gültepe Köyü Camisi ve Bereketli Köyü Masele Mahallesi Camileri son cemaat yerleri mihrap aksı, Konak Köyü Camisi'nin ki doğu aksı, Aşağı Ovalı Köyü Camisi'nin ki batı cephesi üzerinde bulunmaktadır. Konak Köyü Camisi'nin son cemaat yeri sonradan ilave edilmiş

olup Gültepe Köyü Camisi'nin kapalı son cemaat yeri malzeme ve yapım tekniğine göre sonradan ilave edildiği açık olsa da orjinalde yerinde muhtemelen açık bir son cemaat yeri bulunmuş olabileceğini göz ardı etmemek gerekir (Şekil 368).

Şekil 368. Konak Köyü (a) ve Gültepe Köyü Camileri (b,c) son cemaat yerleri

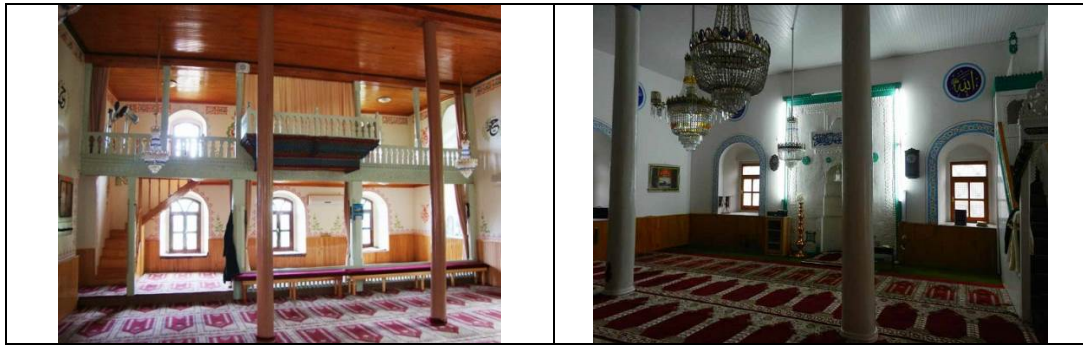
Vadinin orta kesiminde doğu yakasında yer alan Aşağı Ovalı Köyü İrfanlı Mahallesi Camisi vadideki kırsal camiler içinde en büyük harime sahiptir. Yakın konumdaki Yukarı Ovalı Camisi'nde ölçek olarak onu izlemekte olup ikisinin de hariminin ortasında doğu batı aksı doğrultusunda yan yana yerleştirilmiş üstörtüyü destekleyen iki ahşap sütun bulunmaktadır. bu özellikleriyle vadideki sıradışı uygulamalar arasındadırlar (Şekil 369).

Şekil 369. Aşağı Ovalı Köyü İrfanlı Mahallesi ve Yukarı Ovalı Köyü Camisi harim kısmındaki iki ahşap sütun

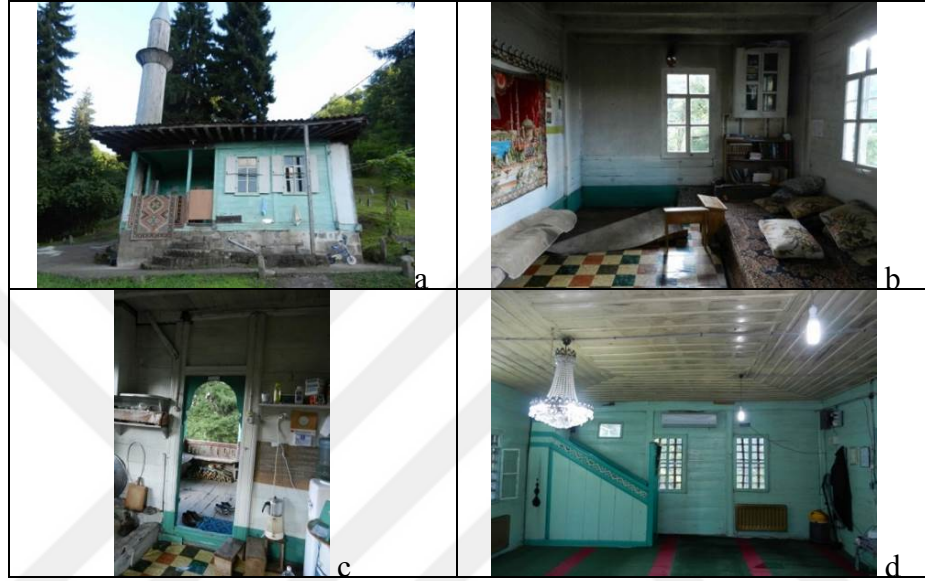
Kare planlı harim bölümü ve vadinin en küçük boyutlu harimine sahip Bereketli Köyü Masele Mahallesi Camisi caminin çok işlevli plan özellikleri vadideki tek örneklerden biri olmasıyla sıradışı uygulamalardan biri olarak kabul edilebilir. Kuzey cephesinin doğu tarafındaki yarı bölümü ahşap sedirli oturma üniteleri bulunan açık son cemaat yerine ayrılmışken batı yönündeki yarı kısmında bir oda yer almaktadır. Son

camaat yerinden bu odaya geçiş sağlanmakta olup cami görevlisinin ikamet edebilmesi için içinde mutfak görevi gören dolaplar ve ıslak hacim yer almaktadır. Aynı zamanda oturma ve yatma bölümlerinin bulunduğu çok işlevli bir oda bulunmaktadır. Aynı zamanda gençlere dini eğitim verilen bir mekan olarak da kullanılmaktadır. Son cemaat yerinden ayrıca caminin harim kısmına da geçiş sağlanmaktadır (Şekil 370).

Şekil 370. Bereketli Köyü Masele Mahallesi Camisi kuzey cephesi (a), çok işlevli odası (b,c) ve harim kısmı (d)

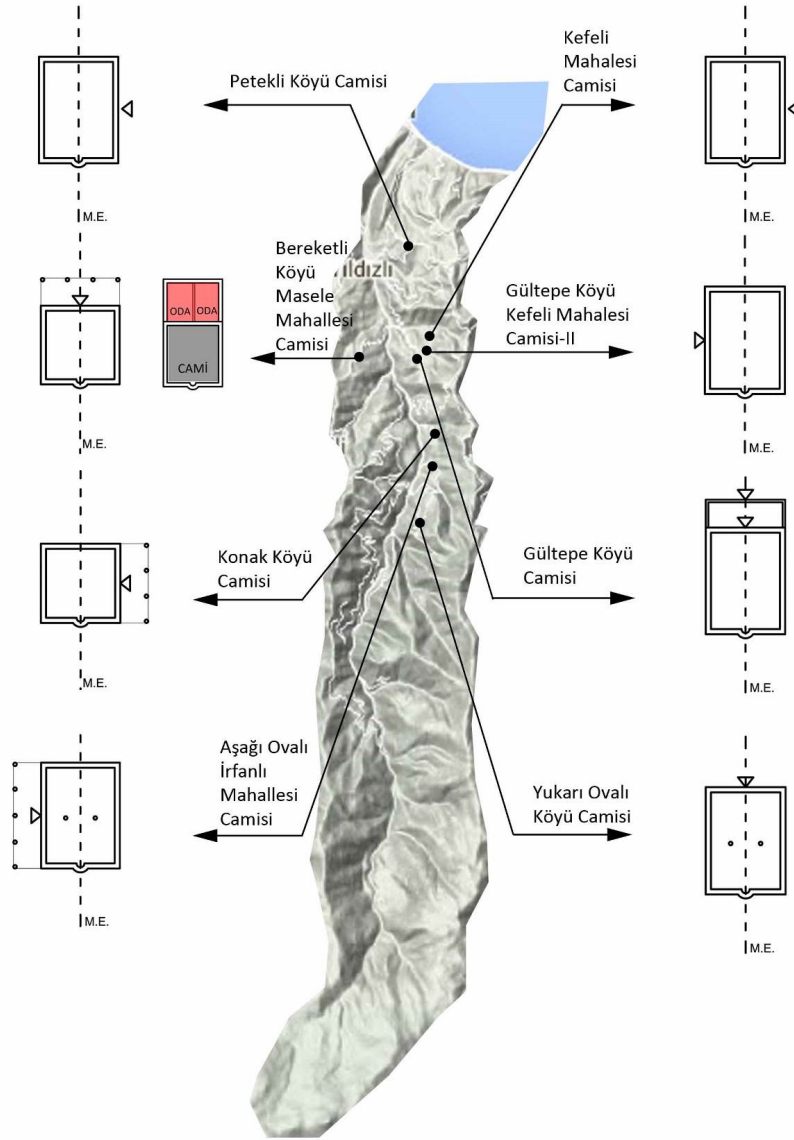
Şekil 371. Küçükdere Vadisi kırsal cami plan şemalarını gösteren harita

Küçükdere Vadisi'ndeki kırsal camilerin plan özelliklerine bakıldığında kare planlı Bereketli Köyü Masele Mahallesi ve Konak Köyü Camileri hariç genellikle mihrap eksenini boyunca dikdörtgen planlı olup girişleri genellikle doğu batı aksı üzerinde yer almaktadır. Gültepe Köyü ve Bereketli Köyü Masele Mahallesi Camileri'nin girişleri mihrap aksı üzerinde yer almaktadır (Şekil 371) (Ek Tablo 91).

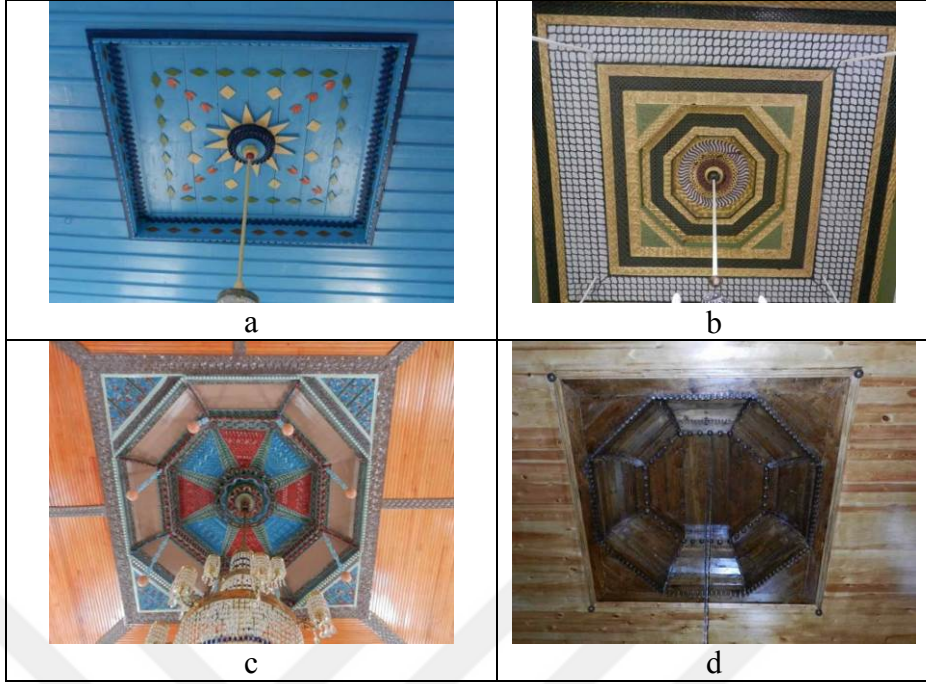
Vadinin aşağı bölgesindeki Petekli Köyü Camisi tavanının ortasında kare biçimli, tek kademeli tavan göbeği bulunmaktadır. Diğer yüzeyleri düz olup göbek kısmında sade baklava dilimli ahşap kakma parçalar ve çizgisel elemanlar vardır. Diğer kademeli tavana sahip olanlar ise dışta kare çerçeve içinde sekizgen kademeli göbeğe sahiptirler. Bunlar içinde bezemeleriyle en dikkat çeken vadinin aşağı bölgesine yakın Kefeli Mahallesi Camisidir. Tavan tümüyle ahşap kakma tekniğiyle bezenmiş olup kademeli göbek kısmındaki bezemeler daha ayrıntılı ve son derece özenli işçiliğiyle dikkat çekmektedir.

Ahşap işçiliğiyle dikkat çeken bir diğer örnek Aşağı Ovalı Köyü İrfanlı Mahallesi Camisi tavan göbeğidir. Göbek dışındaki ahşapları değiştiğinden düz yüzeylerinin orijinalde bezemeli ya da bezemesiz olduğu anlaşılamamakla beraber göbek kısmı orijinal durumunu korumaktadır. Sekizgen göbeğin her bir köşesinden ucunda ahşap topların bulunduğu zincir biçimli halatlar asılmaktadır. Vadideki tek uygulamalardan biridir. Tavan ahşapları yenilenen Yeşilköy Camisi'nin de orta göbek kısmı orijinal olmakla beraber düz, sadedir (Şekil 372).

Şekil 372. a. Petekli Köyü Camisi kademeli tavan göbeği b. Kefeli Mahallesi Camisi kademeli tavan göbeği c. Aşağı Ovalı Köyü İrfanlı Mahallesi Camisi kademeli tavan göbeği d. Yeşilköy Camisi kademeli tavan göbeği

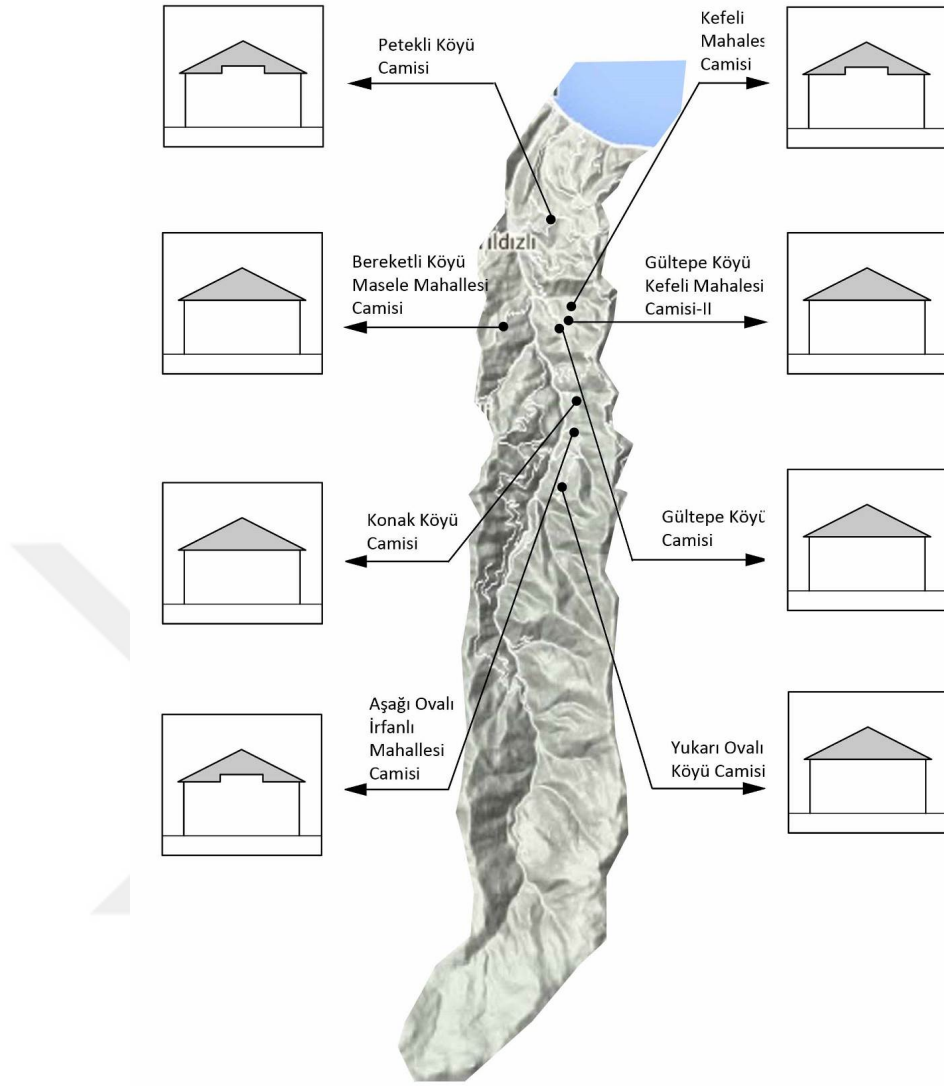
Şekil 373. Küçükdere Vadisi kırsal camileri üstörtü/tavan şemalarını gösteren harita

Küçükdere Vadisi'ndeki kırsal cami üstörtüleri düz ya da kademeli ahşap tavanlı olup dört yönde kırma çatılıdır (Ek Tablo 92), (Şekil 373).

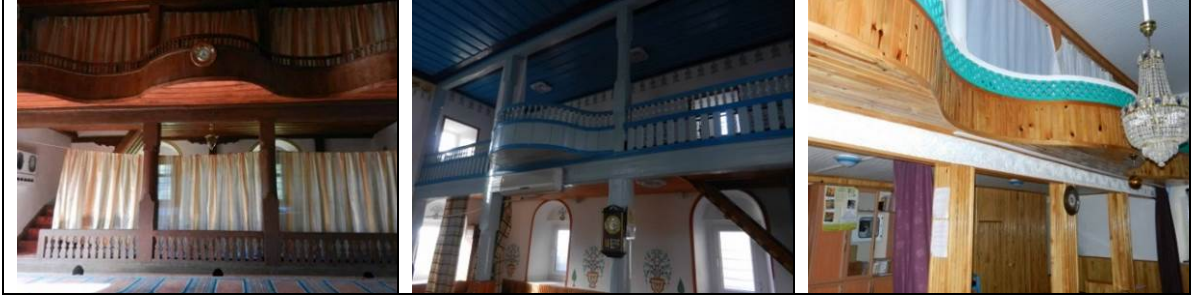
Şekil 374. Gültepe Köyü Kefeli Mahallesi Camisi II, Petekli Köyü Camisi, Yukarı Ovalı Köyü Camileri'nin sade mahfil yüzleri

Genellikle sade olmakla birlikte bazı mahfillerin çıkmaları, korkuluk kısımları ve öndeki kirişlerin ön yüzlerinde genellikle ahşap oyma bezemeler bulunmaktadır. Bezeme motifleri hiçbirinde aynı değildir. Dikdörtgen çıkmalı olan Aşağı Ovalı Köyü İrfanlı Mahallesi Camisi mahfinin ön yüzünde kıvrımlı dallar, yaprak ve çiçek motifleri ile bezenmiş oldukça yoğun ve itinalı bir ahşap işçiliği vardır. Diğer taraftan yine dikdörtgen çıkmalı olan Konak Köyü Camisinde ise bitkisel motifler yerine daha çok iç içe geçmiş baklava dilimi ve geometrik desenler hâkimdir (Şekil 374, Şekil 375).

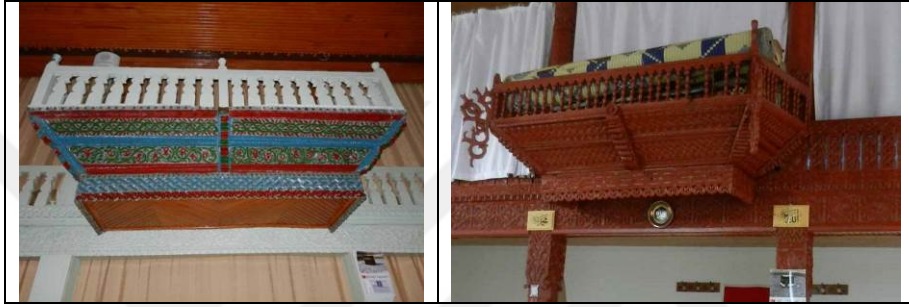
Şekil 375. Aşağı Ovalı Köyü İrfanlı Mahallesi, Konak Köyü Camileri mahfilleri

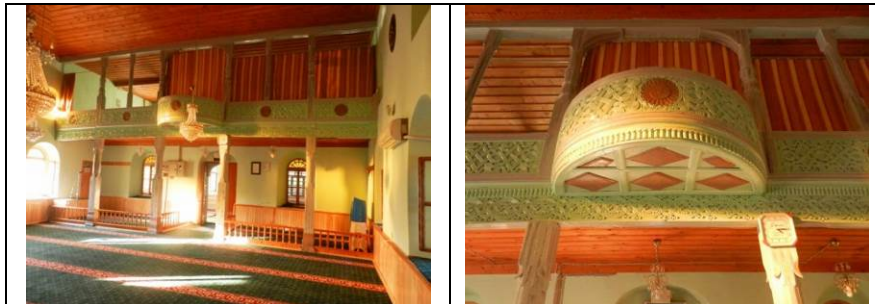
Vadinin aşağı kısmına yakın konumdaki Gültepe Köyü Camisi'nin tekli dairesel çıkmalı mahfili de yine son derece iç içe geçmiş yaylar ve sarmal dallarla bezenmiştir. Birçoğundan farklı olarak mahfilin ön yüzünde tekli çubuklar halinde korkuluk kullanılmayarak mahfilin ön yüzü tamamıyla ahşap kaplıdır ve tüm yüzeyi bezenmiştir. Dairesel çıkmanın orta yerinde ve taşıyıcı ayakların orta kısımlarına gelecek şekilde yerleştirilmiş güneş biçiminde dairesel rozetler bulunmaktadır (Şekil 376).

Şekil 376. Gültepe Köyü Camisi mahfili

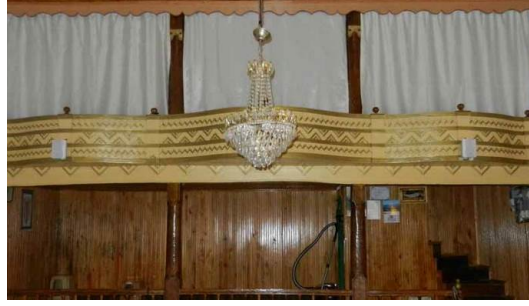
Vadinin yukarı bölümüne yakın konumdaki Yeşilköy Camisi mahfilindeki bezemeler öncekilere göre son derece sade olup zikzaklı çizgisel motiflerle bezenmiştir (Şekil 377).

Şekil 377. Yeşilköy Camisi mahfili

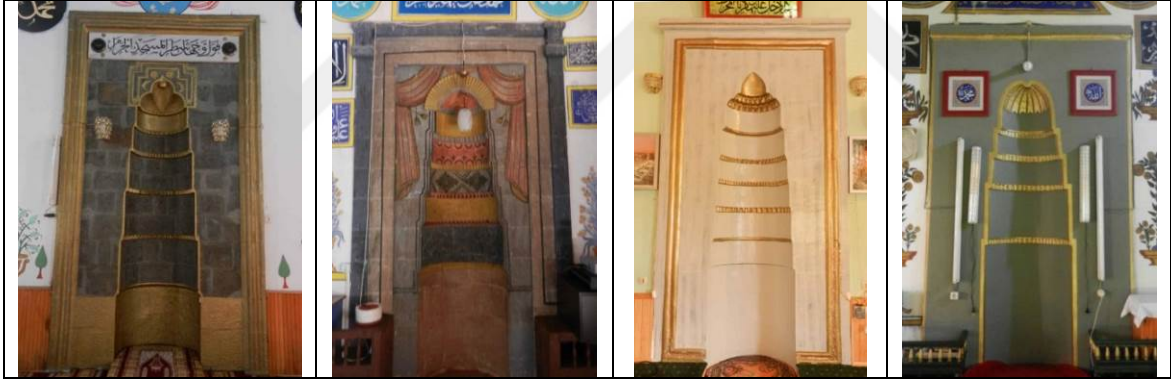
Vadinin aşağı kısmına yakın doğu yakasında yer alan Gültepe Köyü'nün farklı mahallelerinde yer alan Gültepe Köyü Kefeli Mahallesi II, Kefeli Mahallesi, Gültepe Köyü Camileri ve vadinin aşağı kısmında yine doğu yakasında yer alan Petekli Köyü Camisi mihrapları oldukça sade sade olup çerçeve biçimleri, ölçek, niş kademelenmeleri bakımından son derece benzerdirler. Sadece en tepedeki mihrap nişinin biçimi ve bu alanda uygulanan sade bezeme motifleriyle farklılaşmaktadırlar (Şekil 379).

Şekil 379. Petekli Köyü, Gültepe Köyü Kefeli Mahallesi II, Gültepe Köyü ve Kefeli Mahallesi Camileri mihrapları

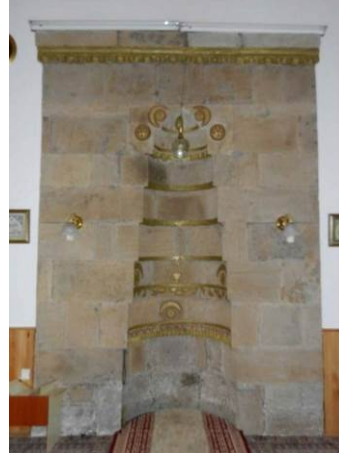
Vadinin yukarı bölümüne yakın batı yakasında yer alan Yeşilköy Camisi mihrabı da sadeliği ve ölçeğiyle yukarıdaki dörtlü gruba benzemektedir. yalnız mihrap nişinin yedi kademe olması, mihrap çerçevesindeki bordürün tüm çerçeve yerine sadece üst kısımda bulunması ve alttan birinci ve ikinci niş kademesindeki üçgenel motifler, ay yıldız bezemeleriyle diğerlerinden farklılaşmaktadır (Şekil 380).

Şekil 380. Yeşilköy Camisi mihrabı

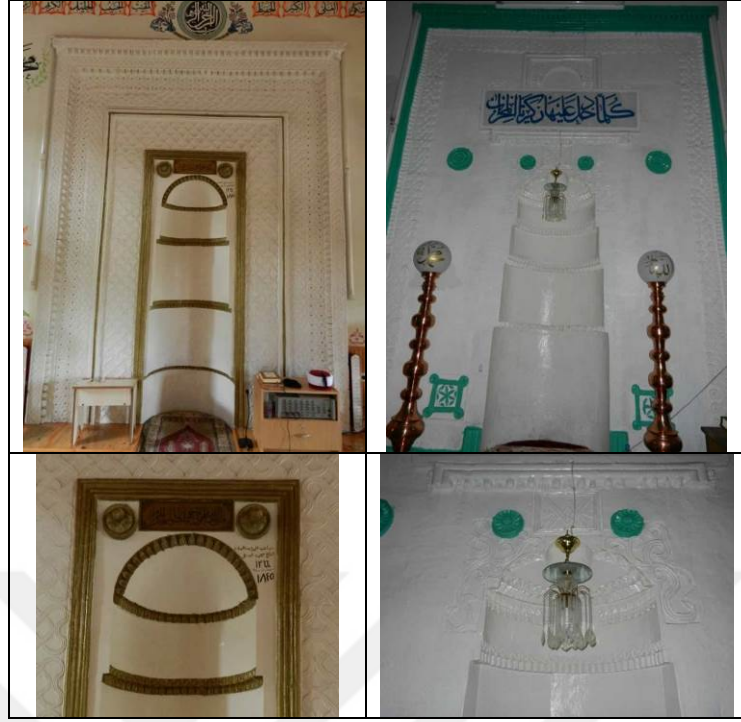
Vadinin orta bölümünde doğu yakasında birbirlerine yakın konumdaki Aşağı Ovalı ve Yukarı Ovalı Köyü Camileri mihrapları ölçek, mihrap niş sayısı olarak benzerlik gösterebilir de farklılıklar içermektedirler. Aşağı Ovalı Köyü Camisi mihrap nişinin olduğu kısım dikdörtgen bir çerçeve içine alınıp en üstteki nişin iki yanında dairesel kabarmalı rozetler ve sağdakinin altında iki sıra halinde yazı ve altında hem Rumi hem de Miladi olarak karşılığı yazılmış olan Arapça rakamlarla bir tarih kitabesi yer almaktadır. İçteki bu çerçevenin dışına doğru iki çerçeve daha oluşturularak aralarında kalan bordürlerin tüm yüzeyleri iç içe geçmiş “8” ler ve sarmal yaylarla bezenmiştir. Yukarı Ovalı Köyü Camisi mihrap çerçevesinin dış bordüründeki bezeme anlayışı Aşağı Ovalı Köyü’ndekine benzese de yüzeyin geri kalanındaki bezeme anlayışı farklıdır. Tepedeki mihrap nişinin üzerinde dikdörtgen çerçeve içinde iç içe geçmiş düz ve ters “V” biçimi, tepede her iki yanda simetrik olarak yer alan dairesel kabarmalı rozetler, nişin alt kısmında her iki yanda kare çerçeve içinde yer alan dairesel rozetler, ve nişin yine yukarısındaki bezemeler daha çok sembolik işaretler gibi durmaktadırlar (Şekil 381).

Şekil 381. Aşağı Ovalı Köyü ve Yukarı Ovalı Köyü Camileri mihrapları

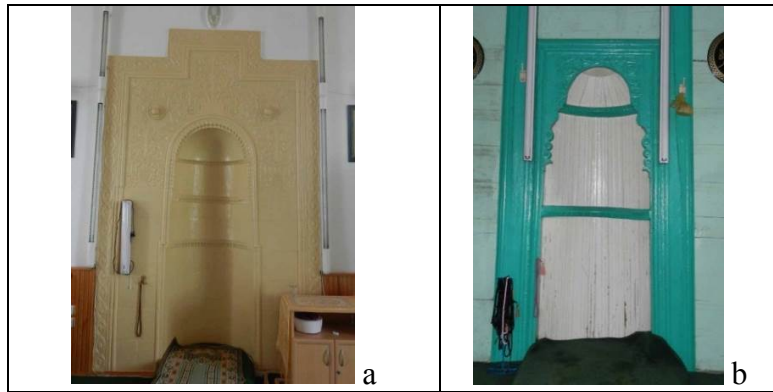
Konak Köyü Camisi yukarıda belirtildiği gibi gerek çerçevesinin farklılığı gerekse mihrap yüzeyindeki kıvrımlı dallar ve üzüm motifli kabartmalarıyla vadideki sıradışı uygulamalardan biridir. Bereketli Köyü Masele Mahallesi Camisi'nin ahşap mihrabı son derece sade olup mihrap nişi üzerinde basit bezemeler ve tarih yazılı bir kitabe yer almaktadır (Şekil 382).

Şekil 382. a. Konak Köyü Camisi mihrabı b. Bereketli Köyü Masele Mahallesi Camisi'nin mihrabı

Vadinin orta bölümünde doğu yakasında yer alan Konak Köyü Camisi çerçevesinin üst kısmındaki çıkıntı ile vadideki diğer dikdörtgen çerçeveli uygulamalardan ayrılan sıradışı örneklerden biridir.

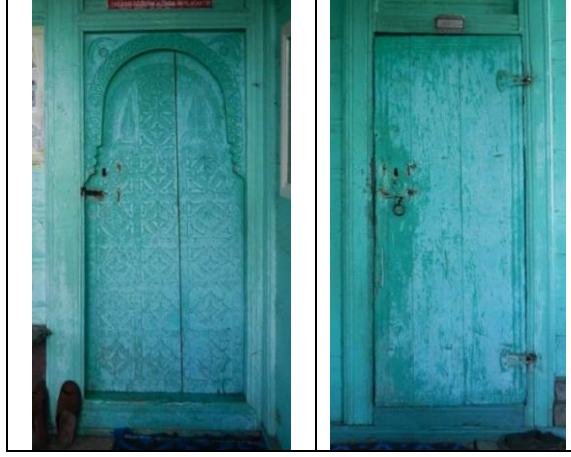
Küçükdere Vadisi kırsal cami kapıları taş malzeme ile inşa edilerek açıklıklar genellikle Aşağı Ovalı Köyü İrfanlı Mahallesi ve Yukarı Ovalı Köyü Camilerinde olduğu gibi basık ya da diğerlerindeki gibi yuvarlak kemerlidirler (Ek Tablo 95), (Şekil 388). Konak Köyü Camisi kapı açıklığı dikdörtgen olsa da sonradan bir müdahale geçirdiği ve açıklık etrafındaki izlerden orijinalde kemerli bir kapı olduğu anlaşılmaktadır. Diğer taraftan ahşap yığma olan Bereketli Köyü Masele Mahallesi Camisi ana giriş kapı açıklığı, yükseltilmiş yuvarlak kemerli iken çok amaçlı odaya giriş kapısı sade dikdörtgen açıklığa sahiptir (Şekil 384).

Şekil 384. Bereketli Köyü Masele Mahallesi Camisi ana giriş ve çok amaçlı giriş kapıları
