TRABZON KIRSAL CAMİ MİMARİSİ

DOKTORA TEZİ

Mimar Emriye KAZAZ

**MART 2016
TRABZON**

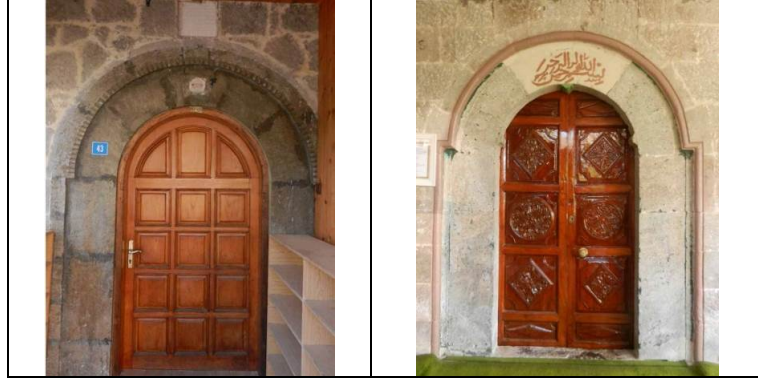
Vadinin aşağı bölümündeki Petekli Köyü (1898) ve vadinin aşağı kısmına yakın konumdaki Gültepe Köyü Camileri (1900) kapıları yapım tekniği, boyut ve biçim olarak son derece benzerdirler. Kapı kemerlerinde içtekiler geniş dıştakiler dar olmak üzere iki sıra kemer taşı kullanılmıştır. Dıştaki sıra ilkinde göre dışa doğru çıkıntılı yerleştirilmiştir. İkisinde de dar olan kemer taşları üzerinde iki sırayı birbirinden ayıracak şekilde kabartma uygulanarak dar bir bordür geçirilmiştir. Gültepe Köyü Camisi'ndeki dairesel bir bordürken Petekli'deki dişler şeklindedir (Şekil 385).

Şekil 385. Petekli Köyü ve Gültepe Köyü Camileri kapıları

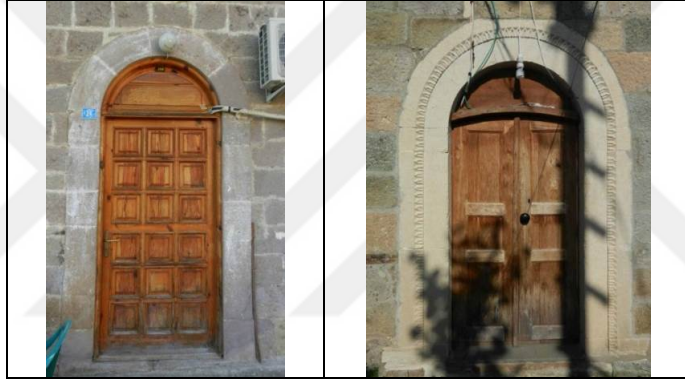
Vadinin aşağı kısmında ve birbirlerine son derece yakın mesafedeki Gültepe Köyü'ne bağlı Kefeli Mahallesi ve Kefeli Mahallesi Camisi II kapı açıklıkları boyut ve biçim olarak son derece benzerdirler. Farklı olarak Gültepe Köyü Kefeli Mahallesi Camisi II kapı açıklığını ve kemer taşlarını kesintisiz takip eden testere ucu biçiminde kabartmalı bir bordür yer almaktadır (Şekil 386).

Şekil 386. Kefeli Mahallesi Camisi ve Gültepe Köyü Kefeli Mahallesi Camisi II kapıları

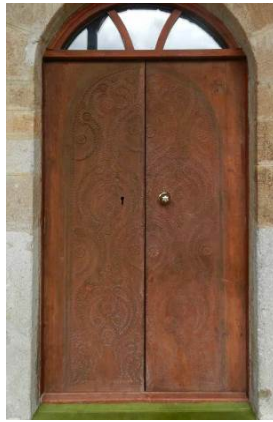
Vadinin yukarı kısmında yer alan Yeşilköy Camisi kapısı vadide çoğunluğun olduğu gibi sade ve yuvarlak kemerli açıklığı sahip olsa da kemer taşlarının boyutlarının büyüklüğü dikkat çekmektedir. Kemerli kapı açıklıklarında kullanılan ahşap kapı kanatlarının değişmiş oldukları anlaşılmaktadır. Aşağı Ovalı Köyü İrfanlı Mahallesi Camisi ahşap kapı kanatlarında görülen kıvrımlı dallar, çiçek motifleri ve “Davut Yıldızı” ahşap oyma bezemeler dikkat çekmekle beraber bezemelerin kapıdan daha küçük bir kemer çerçeve içine işlenmesi farklı bir uygulama olarak karşılaşılmaktadır (Şekil 387).

Şekil 387. Aşağı Ovalı Köyü İrfanlı Mahallesi Camisi ahşap kapı kanatları

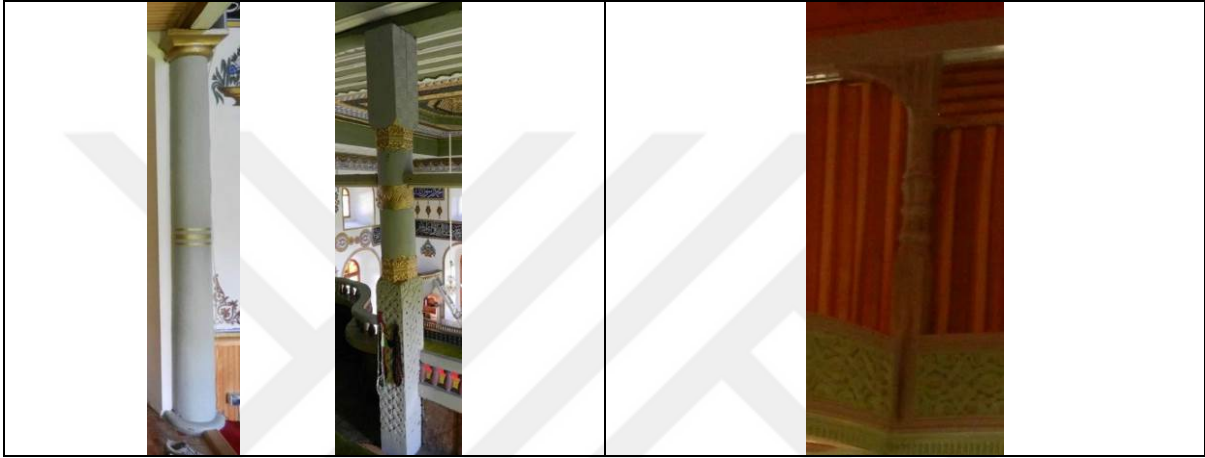
Vadideki kırsal camilerde mahfilini alttan ve üstten destekleyen sütunların hepsi yekpare sütunun kaide, gövde ve başlık kısmında farklı kesit verilmesiyle oluşmuştur. Vadinin aşağı bölgesine yakın konumdaki Kefeli Mahallesi Camisi'nin mahfilini destekleyen sütunlar ahşap olmalarına rağmen klasik dairesel taş sütun gibi iri gövdeli

olmaları başlık ve kaide kısımlarının biçimleri sıradışı uygulamalardan biridir. Mahfil katında bulunan ahşap sütunlar biçim olarak vadideki diğer örneklerle benziyor olsalar da kaide, gövde ve başlık kısımlarındaki özenli ahşap oyma bezemeler yine vadideki sıradışı uygulamalardan biridir (Şekil 392).

Şekil 392. Kefeli Mahallesi Camisi'nin mahfilini alttan ve üstten destekleyen ahşap sütunlar

Küçükdere Vadisi'nin aşağı bölgesinde Gültepe Kefeli Mahallesi'nin mahfili destekleyen sütunlarının yukarı doğru hafifçe daralan iri gövdeli dairesel ahşap sütunlar olmaları her iki vadiye bakıldığında sıradışı bir uygulamadır. Bu sütun biçiminin aynı Manahos Deresi Vadisi'nde kiliseden dönüşmüş olan Dirlik Köyü Camisi'nin harim kısmında üstörtüyü destekleyen taş sütunlarda görülmektedir. Benzer bir biçimde Manahos Deresi Vadisi doğu yakasında bulunan Dirlik Köyü Camisi'nin hemen hemen karşı batı yakasında yer alan Karacakaya Köyü Camisi son cemaat yerindeki sütunlarının Dirlik'te olduğu gibi duvar örgüsünde kullanılan ince yonu taşların harçla biraraya getirilerek sütun oluşturulması kırsal camiler içinde sıradışı uygulamalardan biridir. Bu durumda bölgede daha önce çok sayıda varolan kiliselerin mimarileriyle daha sonradan inşa edilen camileri etkilediği söylenebilir (Şekil 403).

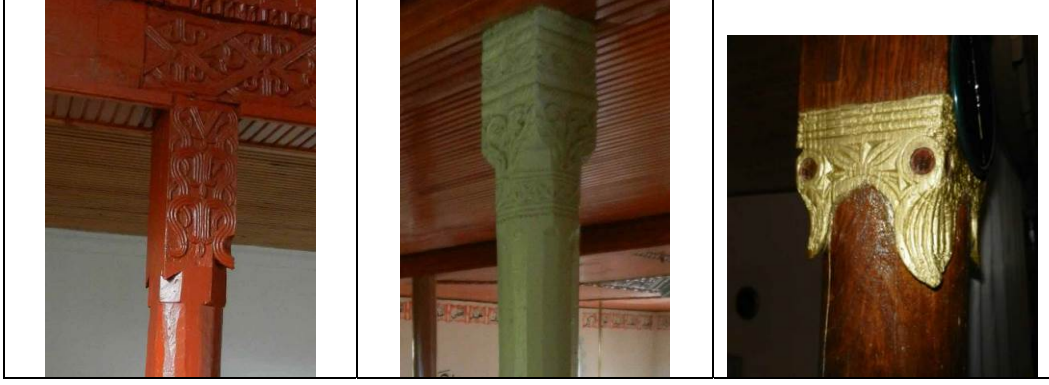
Vadideki diğer sütunlara bakıldığında çoğu sade olmakla beraber Konak Köyü Camisi mahfil sütunlarının başlık kısımlarında, Aşağı Ovalı Köyü İrfanlı Mahallesi Camisi mahfilinin üst kat sütunlarının başlık, gövde ve kaide kısımlarında, Yeşilköy Camisi mahfil üst kat sütunlarının başlık kısımlarında bezemeler bulunmakta olup aralarında bir benzerlikten söz etmek güçtür (Şekil 394).

Şekil 394. Konak Köyü, Aşağı Ovalı Köyü İrfanlı Mahallesi, Yeşilköy Camileri sütun başlıkları

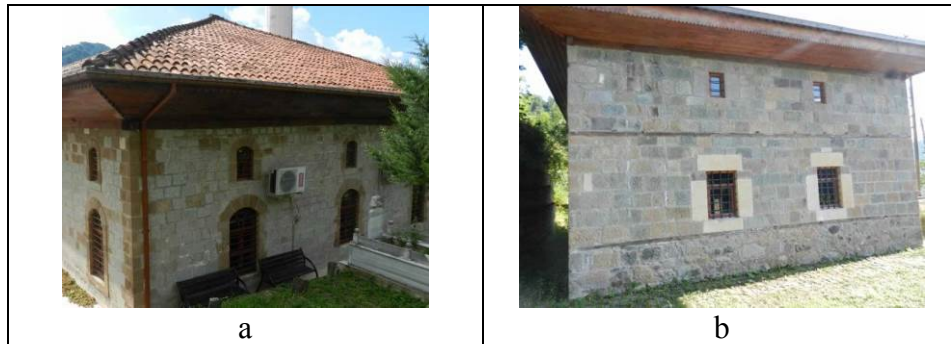
Aşağı Ovalı Köyü İrfanlı Mahallesi Camisi duvarları düzgün yatay derzli olup farklı boyutlarda taşların derzsiz olarak biraraya gelmesiyle kuru duvar olarak örülmüştür. Taşların yan yüzleri son derece düzgün olup ön yüzleri bir miktar pürüzlü bırakılmıştır.

Gültepe Köyü Kefeli Mahallesi Camisi II duvarlarında altlık pencerelerinin altından ve altlık üstlük pencerelerinin ortasından olmak üzere iki sıra ahşap hatıl bulunmaktadır. Yerden ilk hatıla kadar olan kısım moloz taş olup diğer kısımlar yatay derzli kaba yonu taş duvardır (Şekil 396).

Şekil 396. a. Aşağı Ovalı Köyü İrfanlı Mahallesi Camisi duvarları b. Gültepe Köyü Kefeli Mahallesi Camisi II duvarları

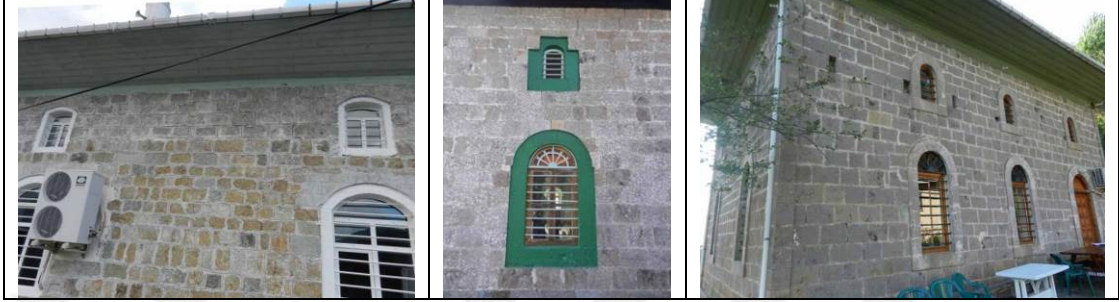
Konak Köyü, Gültepe Köyü, Kefeli Mahallesi Camileri duvarları yatay derzli olup ince yonu taş bloklar kullanılmıştır (Şekil 397).

Şekil 397. Konak Köyü, Gültepe Köyü, Kefeli Mahallesi Camileri duvarları

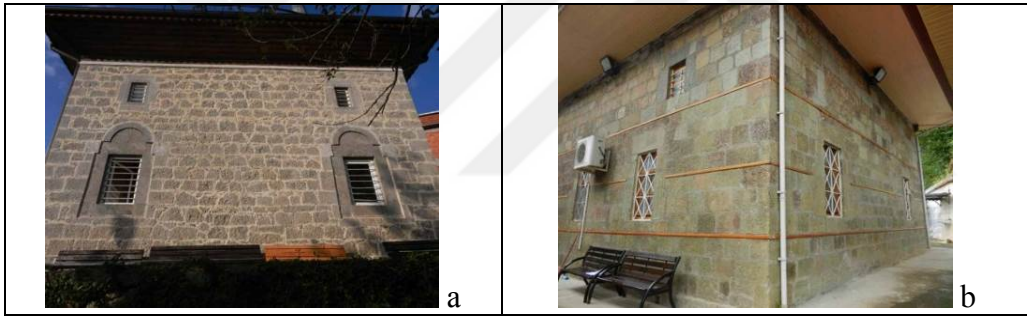
Petekli Köyü Camisi duvarları düzensiz yatay derzli olup büyük kaba yonu taş blokların arasına daha küçük kaba yonu taşlar ya da küçük molozlar koyularak sıralar hizalanmaya çalışılmıştır.

Yukarı Ovalı Köyü Camisi duvarlarında biri altlık pencerelerinin alt hizası ikincisi altlık pencerelerinin orta hizası ve üçüncüsü üstlük pencerelerinin alt hizası olmak üzere üç sıra ahşap hatıl kullanılmıştır. Yatay derzli duvar örgüsündeki ince yonu taş bloklar oldukça kalın derzlerle bir araya getirilmiştir (Şekil 398).

Şekil 398. Petekli Köyü Camisi duvarları(a), Yukarı Ovalı Köyü Camisi duvarları (b)

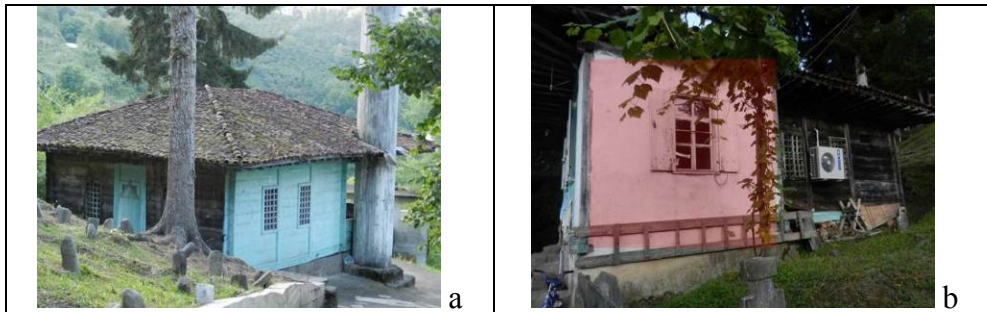
Bereketli Köyü Masele Mahallesi Camisi su basman seviyesine kadar taş yığma üzeri ahşap yığma tekniğiyle inşa edilmiş olup görevliye ayrılan çok işlevli odanın doğu cephesi ahşap iskeletli kagir duvar olarak inşa edilmiştir (Şekil 399).

Şekil 399. Bereketli Köyü Masele Mahallesi Camisi ahşap yığma duvarlar (a) ve ahşap iskeletli kagir duvar (b)

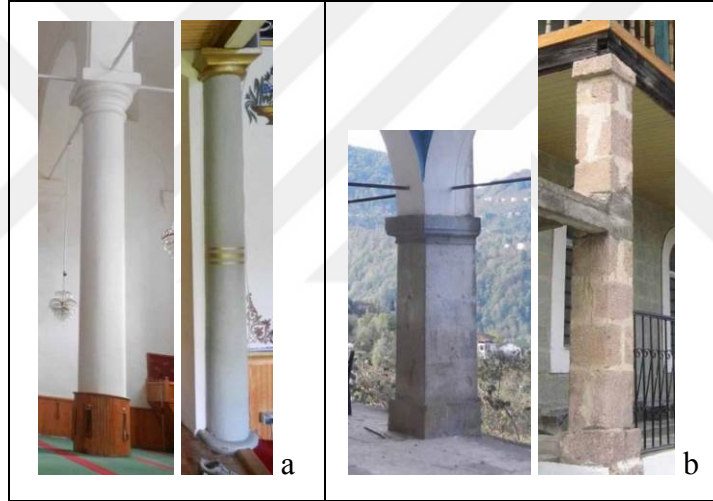
Şekil 403. Dirlik Köyü ve Gültepe köyü Kefeli Mahallesi Camileri sütunları (a), Dirlik Köyü ve Karacakaya Köyü Camileri sütunları (b)

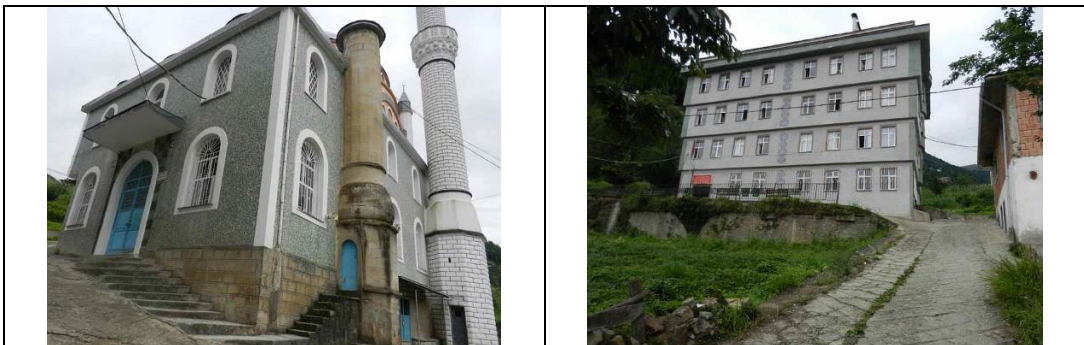
Şekil 413. Solaklı Deresi Vadisi; Yeşilalan ve Baltacılı Köyleri Merkez Camisi ve yanındaki Kuran kursu

Solaklı Deresi Vadisi'nin orta bölgesinde doğu yamacında yer alan Yeşilalan ve Baltacılı Köyleri Merkez Camisi 1965 yılında modern tekniklerle inşa edilen bir cami olsa da yapının bir köşesinde muhafaza edilmiş olan taş minareden daha önce burada varolan eski caminin izine rastlanmaktadır. Ayrıca caminin yanındaki dört katlı “Yeşilalan ve Baltacılı Köyleri Hacı Ferşad Efendi Kuran Kursu” yine burada eski bir medrese yapısı olduğunun en büyük göstergesidir. Yanında Kuran Kursu olan camiler için o yerleşim merkezinde eski bir medrese geleneği olma ihtimalinin yüksek olduğunu unutmamak gerekir (Şekil 413).

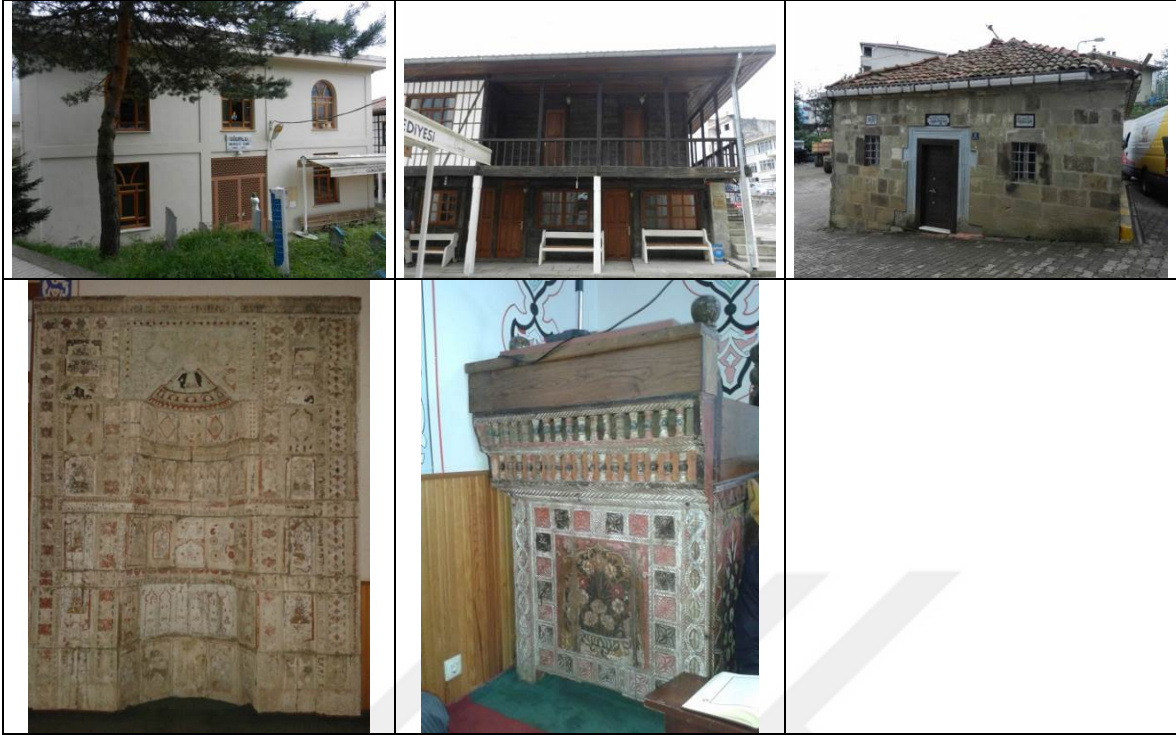
Şekil 414. Uğurlu Merkez Camisi, Uğurlu medresesi, kütüphanesi (üst sıra), caminin son cemaat yerindeki mihrap ve harimdeki vaaz kürsüsü (alt sıra)

Solaklı Deresi Vadisi'nde bulunan Uğurlu kasaba merkezinde cami, medrese, kütüphane ve içinde eski mezarların bulunduğu büyük bir hazire alanı vardır. Umur'un da merkezi olma özelliğinden bahsettiği Uğurlu kasabası içinde bir külliye parçası olan caminin üzerindeki Türkçe kitabede 1867 ve 1972 olmak üzere iki tarih bulunmaktadır. Eski olan tarih muhtemelen şu anda betonarme olan caminin yerindeki eski caminin tarihi olsa gerektir. Caminin kapalı son cemaat yerinde cami ile herhangi organik bir bağı olmayan taş kabartma ve renkli eski bir mihrap bulunmaktadır. Vaaz kürsüsü de benzer motif ve renklerle bezeli olmasından bu parçaların eski camiye ait olduğu düşünülebilir (Şekil). Günaydın, Uğurlu beldesini Of'un (Solaklı ve Baltacı Deresi Vadilerini içine alan) en önemli ilim merkezlerinden biri olarak nitelendirmektedir. Uğurlu'da çok eski tarihlerde bulunan medresenin yıkılarak yerine betonarme bir yapı yapıldığını, daha sonra 1958 yılında iki katlı olarak inşa edilen ahşap medrese ve Ahmet Ziyaüddin Gümüşhanevi tarafından 1868 yılında yaptırılan taş kütüphane binasının günümüze kadar ulaştığını ifade etmektedir (Günaydın, 2008: 110). Bugünkü caminin yerinde bulunan eski cami ile kütüphanenin aynı tarihlerde yaptırıldığı anlaşılmaktadır (Şekil 414).

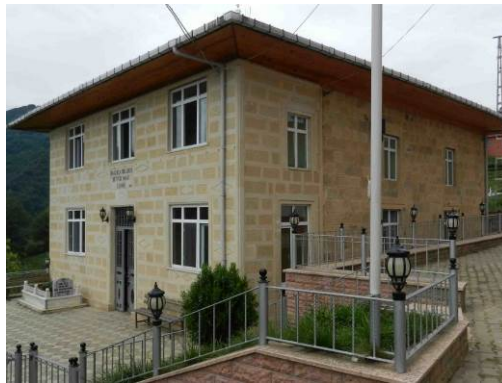
Şekil 416. Ballica Beldesi Büyük mahalle Camisi

Solaklı Deresi Vadisi'nin kıyıda yani Of'tan başlayarak güneye doğru ilerlendiğinde Ballica Beldesi Büyük Mahalle Camisi'nin; mihrap ekseni üzerinde kapalı son cemaat yeri olan kare planlı, taş bir yapıdır. Harime mihrap ekseni üzerinden giriş sağlanırken mahfil katına son cemaat yerindeki merdivenlerden sağlanmaktadır. Gizli kubbeli harim kısmı, Of'un Solaklı Deresi Vadisi içinde rastlanan tek örnektir. Kapalı olan son cemaat yerinin yenilendiği ya da sonradan ilave edildiği malzeme ve yapım tekniğinden anlaşılmaktadır (Şekil 416).

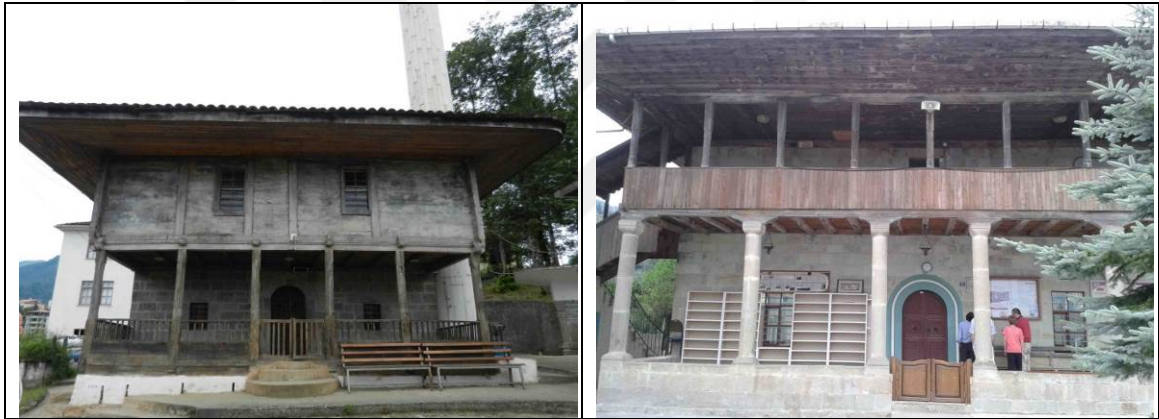
Şekil 417. Bölümlü Mithat Paşa (solda) ve Gürpınar Hacı Bayramlı camileri (sağda)

Bölümlü Mithat Paşa ve Gürpınar Hacı Bayramlı camileri iki katlı son cemaat yerleri plan tipi bakımından benzer olmakla birlikte Gürpınar'daki caminin son cemaat yerinin üst kısmı açıkken Mithat Paşa'daki kapalıdır (Şekil 417).

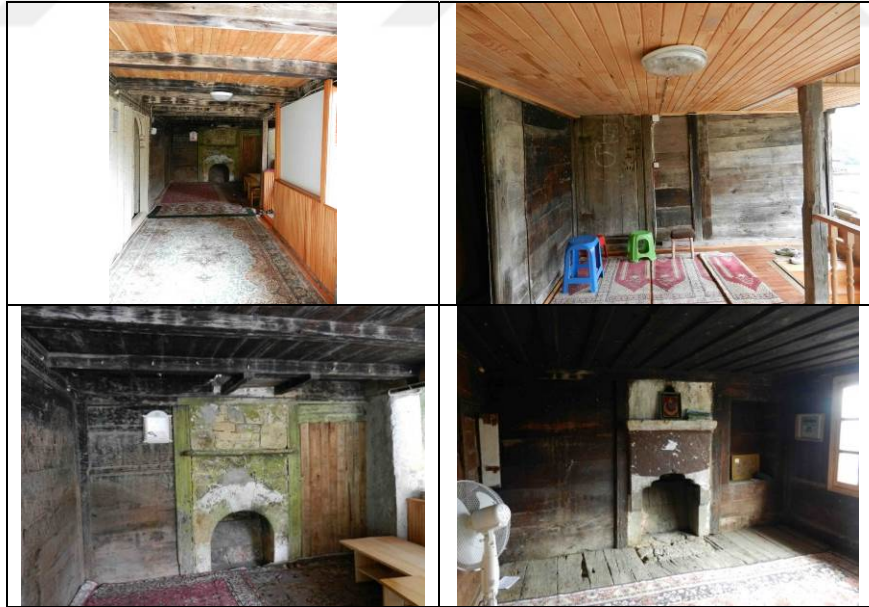
Şekil 419. Cumapazarı Serindere Mahallesi Camisi’nin zemin (soldakiler) ve birinci (sağdakiler) katındaki ocaklı mekanlar

Bölgede cami ya da mescit yapıları içinde “bütünleşik işlevli camiler/mescitler” olarak ifade edilebilecek yapılar da vardır. Bu yapılar harim mekanı dışında, içinde ocak nişi, gömme dolap, sedir ve “suluk” olarak ifade edilen elemanlarla cami görevlisinin kaldığı bir yer ve /veya kuran kursu olarak kullanılabilen oda/lara sahiptirler. Cumapazarı Serindere Mahallesi Camisi’nin kuzeydoğu yönünde zemin ve birinci katta benzer biçimde devam eden ocaklı iki mekan vardır (Resim). Bu odalar zeminde ve birinci katta son cemaat yerlerine açılmaktadırlar (Şekil 419).

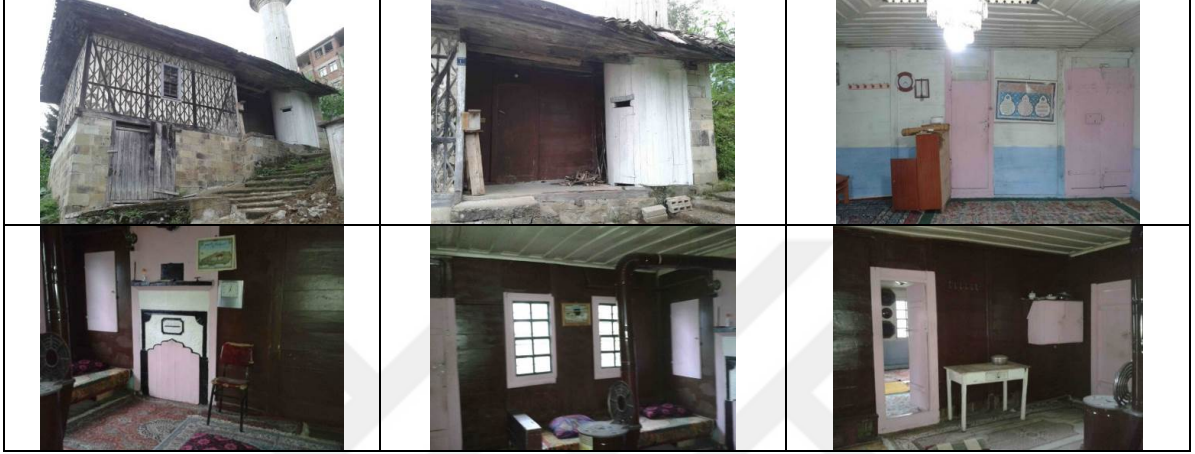
Şekil 420. Uğurlu Beldesi Hacı Ömerli Camisi'nin cephe, giriş, harim ve oda fotoğrafları

Vadideki camiler içinde ölçek olarak son derece küçük olan Uğurlu Molla Ömerli Camisi harim, bir oda ve açık sofa olarak nitelendirilebilecek yarı açık bir mekandan oluşmaktadır. Harimin güney duvarına bitişik olarak içinde ocak, dolap ve sedir bulunan bir oda vardır. Caminin harim kısmına mihrap ekseninin doğu köşesindeki kapıdan girilebildiği gibi bu odadan da harime geçiş vardır (Şekil 420).

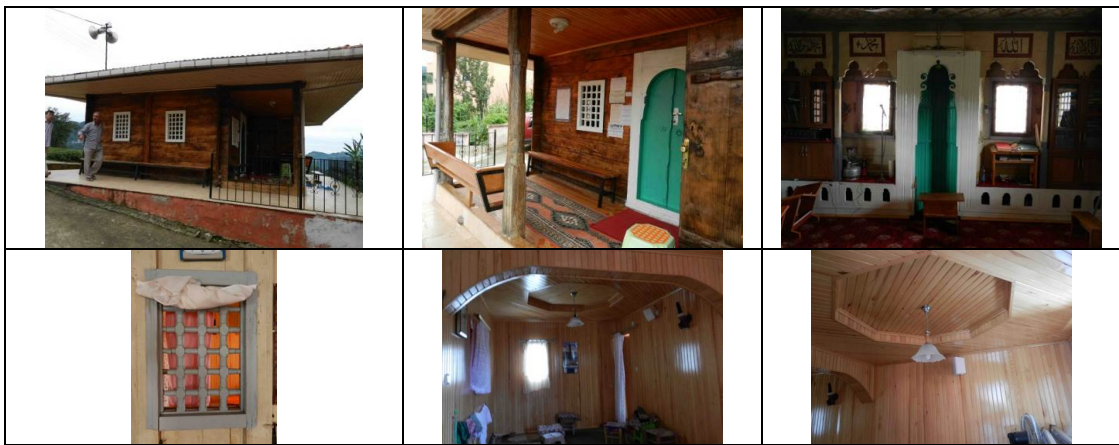
Şekil 421. Bölümlü Beldesi Fatih Mahallesi Kaban Camisi'nin cephe, harim, harime bitişik oda ve aradaki parmaklıklı pencerenin fotoğrafları

Bölümlü Beldesi Fatih Mahallesi Kaban Camisi de ölçek olarak oldukça küçük olup harimin kuzey duvarına bitişik bir oda daha vardır. Harim ve oda arasında ahşap parmaklıklı bir pencere ile görsel ilişki sağlanmaktadır. Geçirdiği tadilatlar nedeniyle orijinal mimari elemanları anlaşılamayan bu mekan diğerlerinde olduğu gibi lojman ya da kurs olarak yapılmış olması muhtemeldir (Şekil 421).

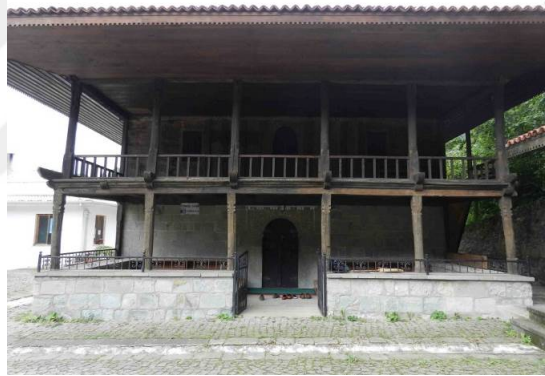
Şekil 422. Dernekpazarı Kondu Camisi

Kondu Camisi gerek arazi üzerindeki konumlanması gerekse biçimsel özellikleri bakımından etkileyici bir yapıdır (Şekil). Mihrap eksenini üzerinde konumlanan iki katlı açık son cemaat yeri ile Solaklı Deresi Vadisi'nin aşağı kısmında bulunan Gürpınar Hacı Bayramlı Camisi ile son derece benzerlikler göstermektedir (Şekil 422).

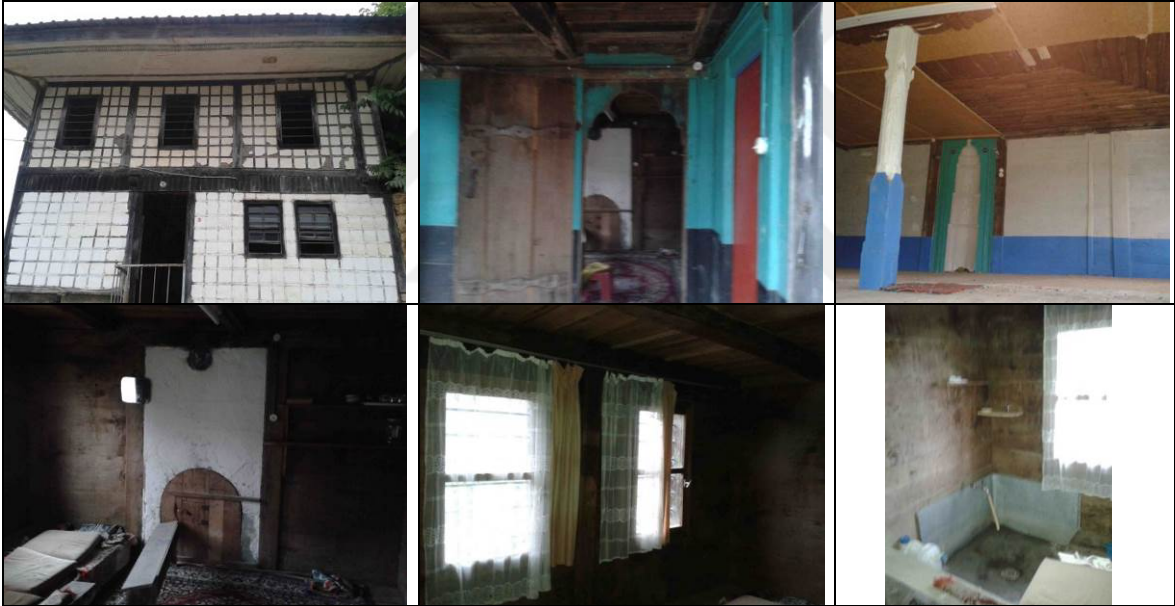
Şekil 423. Tüfekçi Köyü Elmalı Mahallesi Cumhuriyet Camisi cephe, giriş, harim ve oda fotoğrafları (soldan sağa)

Tüfekçi Köyü Elmalı Mahallesi Cumhuriyet Camisi mahalle mescidi gibi oldukça küçük bir yapı olup daha çok konuta benzemektedir. Zemin katında kurs ya da okuma odası olarak nitelenebilecek bir oda ve görevlinin kalacağı yerden oluşan iki oda ve bu odaların açıldığı girişte bir kapalı sofa bulunmaktadır. Buradan birinci kata çıkıldığında kare biçimli harimin kuzey batı köşesine çıkılmaktadır. Harimin ortasında tek bir sütun bulunmaktadır (Şekil 423).

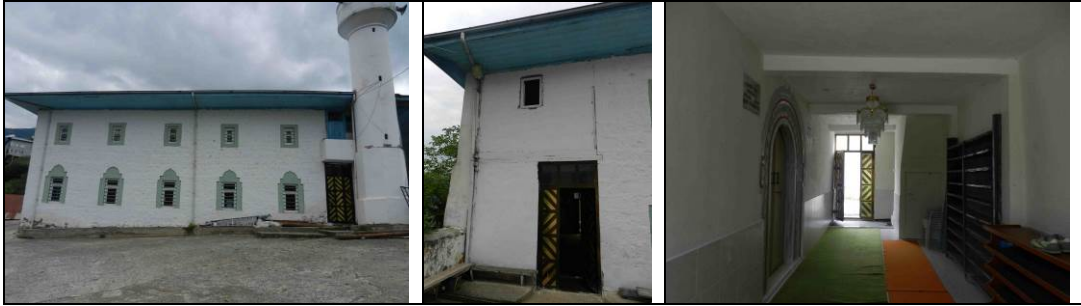
Şekil 424. Şahinkaya Köyü Gülveren Mahallesi Camisi cepheleri, son cemaat yeri dıştan ve içten görünüşü

Şahinkaya Köyü Gülveren Mahallesi Camisi ölçek olarak bölgenin en büyük kırsal camilerindedir. Mihrap eksenini üzerindeki kapalı son cemaat yeri modern yapım tekniği nedeniyle sonradan yapıldığı anlaşılmakla birlikte batı duvarı içinde harim duvarı içine sokulmuş olan ahşap kirişlerden orjinalde bu caminin de Kabataş, Kondu camileri gibi iki katlı ahşap son cemaat yerine sahip olduğu anlaşılmaktadır (Şekil 424).

- Plan kurgusu ve son cemaat yerlerinin iki katlı olmaları bakımından Blml Mithat Pařa, Grpınar Hacı Bayramlı, Kondu Camisi ve Kabatař Ky Merkez Camileri benzerlik gstermektedir. řahinkaya Ky Glveren Mahallesi Camisi'nin son cemaat yeri yukarıda belirtildiđi gibi orjinalinde iki katlı ahřap olması durumunda onu da bu sınıflamaya sokmaktadır.

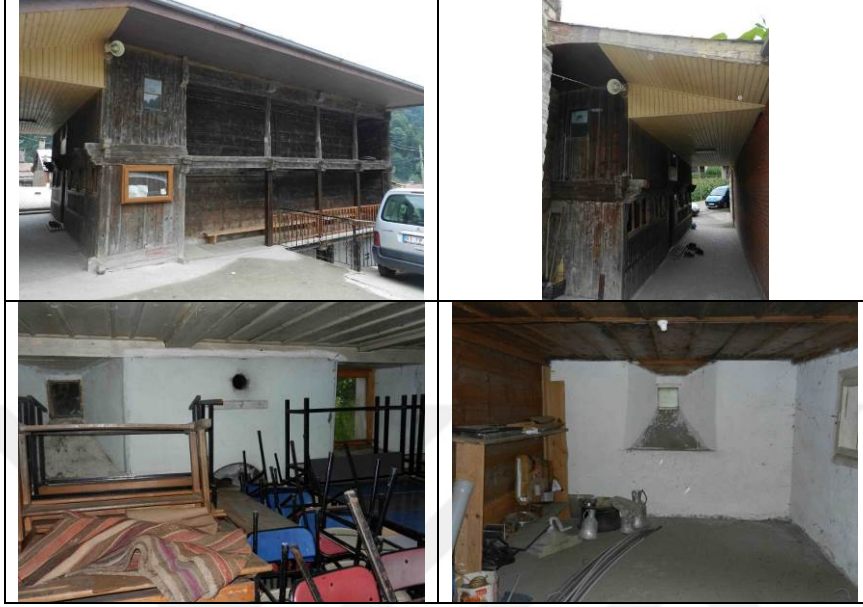
Şekil 425. Uzungöl Filak Mahallesi Camisi'nin açık ve kapalı son cemaat yerleri (üstte). Bodrum katta yer alan odalar (altta)

Harim kısmı mihrap eksenini boyunca dikdörtgen planlı olan Uzungöl Filak Mahallesi Camisi mihrap eksenini üzerindeki son cemaat yeri ve batı yönündeki ikinci bir son cemaat yeri ile son derece farklı bir plan tipine sahiptir ve bölgede tektir. Mihrap eksenini üzerindeki son cemaat yeri iki katlı olup kapalıdır. Batı yönündeki ise çatıya kadar devam etmekte ve açıktır. Buradan caminin harim kısmı yerine mihrap diğer kapalı son cemaat yerine giriş sağlanmıştır. batı yönünde açık olan bu son cemaat yeri bodrum denebilecek alt katada devam etmekte olup alt katta içinde ocak bulunan okuma salonu önünde de yarı açık bir

mekan oluşturmaktadır. Bugün ıslak hacim ve depo olarak kullanılan bu mekanlar “bütünleşik işlevli camiler” olarak sınıflanan camiler arasına girmektedir (Şekil 425).

- Dernekpazarı Ormancık, Çaykara Taşlıgedik köyü ve Uzungöl Filak camileri de bütünleşik işlevli olmakla beraber eğimli arazi yapısından dolayı oda/ların harimin alt katında dışta doğrudan giriş sağlamaları bakımından benzerdirler.

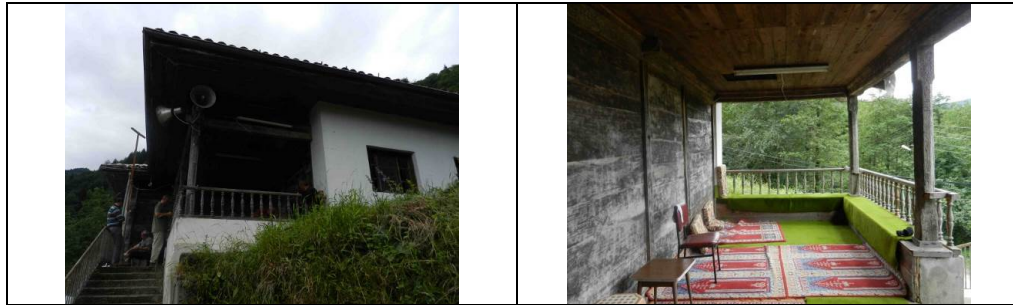
Şekil 426. Akpınar Köyü Mescidinin cephe ve son cemaat yeri

Bölgedeki “bütünleşik işlevli” yapılar arasında Akpınar Mescidi ve Soğanlı Köyü Üçdirek Mahallesi Camisi sayılabilir. Akpınar mescidi doğu batı eksenini boyunca uzanan dikdörtgen biçimli harim, mihrap eksenindeki son cemaat yeri ve son cemaat yerinin doğusunda içinde ocak bulunan bir odadan oluşmaktadır (Şekil 426, Şekil 427).

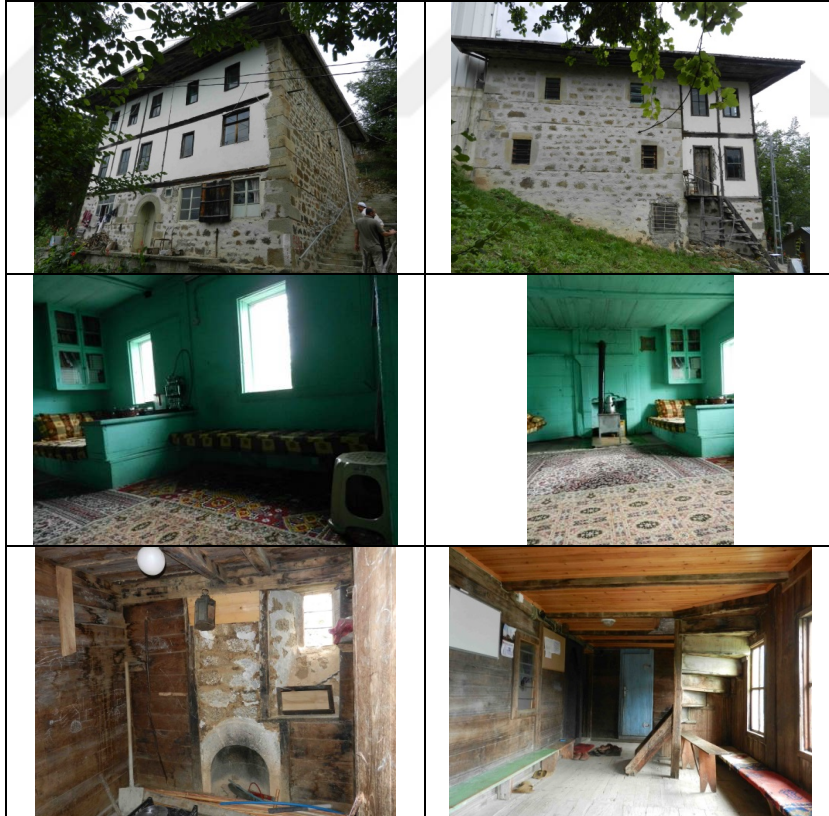
Şekil 428. Soğanlı Üçdirek Mahallesi Camisi'nin cephe (üstte), görevli odası (ortada), ocaklı okuma odası (alt solda) ve harimin önündeki sofa (alt sağda)

Soğanlı Üçdirek Köyü Camisi de içinde birçok ocaklı odaların bulunduğu bütünleşik işlevli kompleks bir camidir. Batı cephesinden girilen kare biçimli yapının zemin katında bir tanesinin ön duvarı kaldırılmış yan yana dizilmiş dört küçük oda, caminin harim kısmı ve sofa bulunmaktadır. Üst katta da devam eden sofadan mahfil ve görevlinin kaldığı geniş bir odaya geçiş sağlanmaktadır. Dışta yapının doğu cephesinden zeminin altında yer alan mekanlara erişim sağlanmaktadır (Şekil 428).

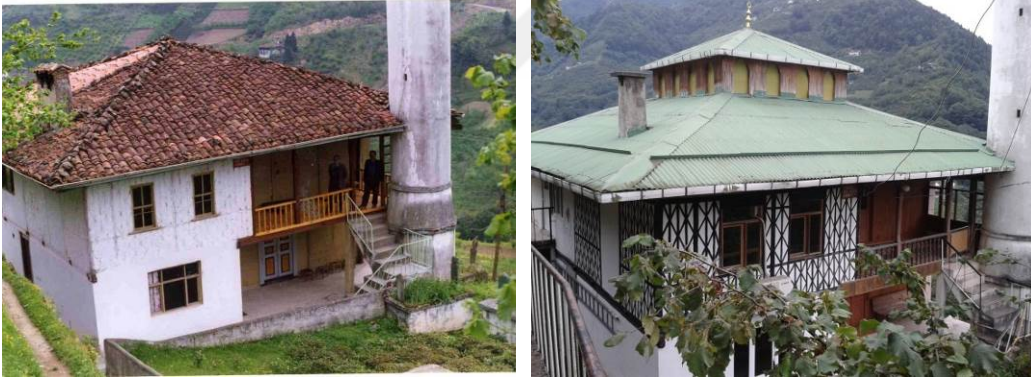
Şekil 431. Zincirlitaş Köyü Camisi'nin orijinal çatısı ve bugünkü görünümü (soldaki fotoğraf VGM arşivinden)

Sonradan yapılan müdahaleler sonucu Zincirlitaş Köyü Camisi'nin dört yönlü kırma çatısının merkezi yükseltilerek yanlara pencere boşlukları bırakılmıştır (Şekil 431).

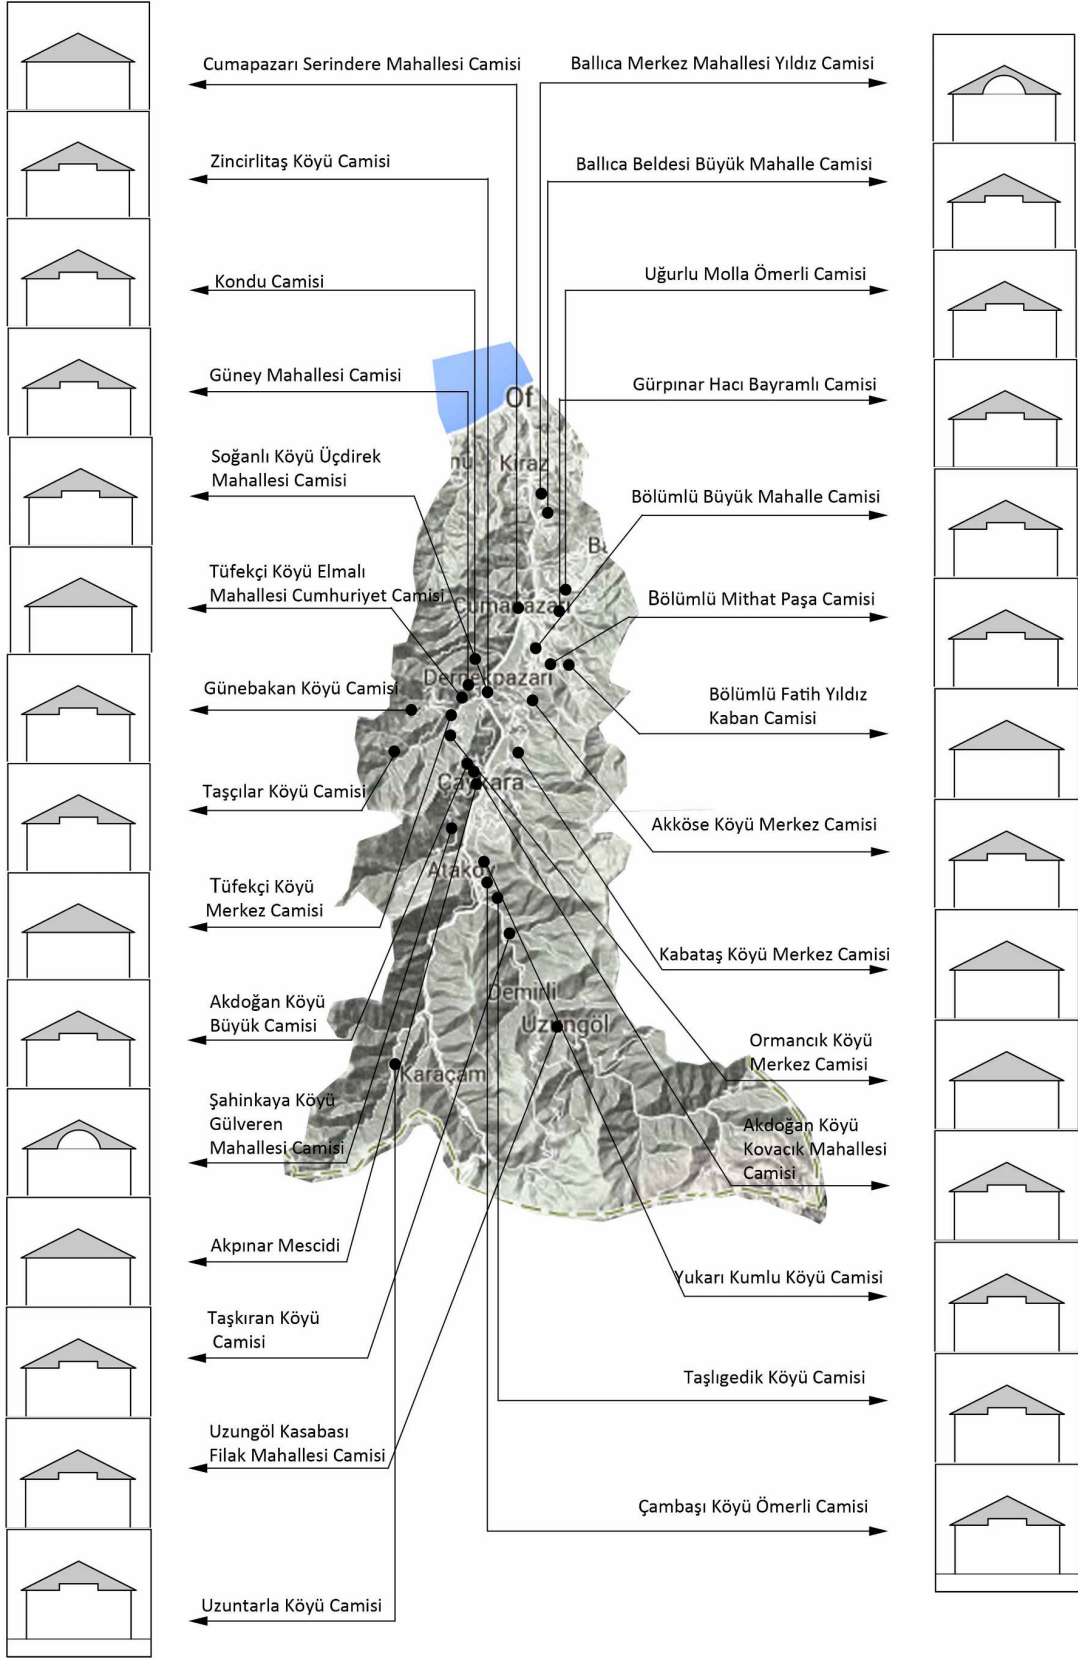
Şekil 432. Solaklı Deresi Vadisi kırsal camileri üstörtü ve tavan biçimlerini gösteren harita

Solaklı Deresi Vadisi'ndeki bütün kırsal camiler dört omuzlu kırma çatı olup tavanları düz, göbekli ya da gizli kubbeli olabilmektedir (Ek Tablo 101), (Şekil 432).

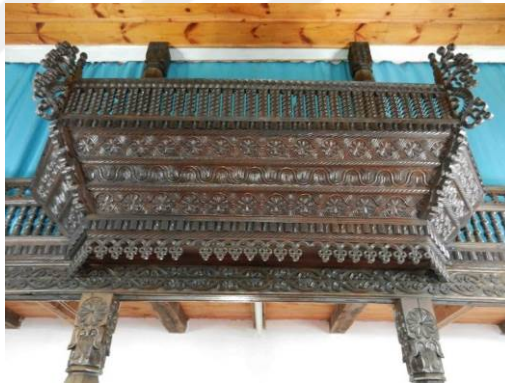
Şekil 433. Bölümlü Mithat Paşa Camisi mahfil çıkması

Bezeme olarak Solaklı Deresi Vadisi'nin aşağı kısmında Cumapazarı Serindere ve Bölümlü Mithat Paşa Camisi mahfillerinin parapetleri, giriş alınlıkları ve çıkmaları son derece bezemeli ahşap işçiliğe sahiptir. Bu bölgedeki diğer camilerdeki mahfillerin ise düz ya da sade bezemeli oldukları görülmektedir (Şekil 433).

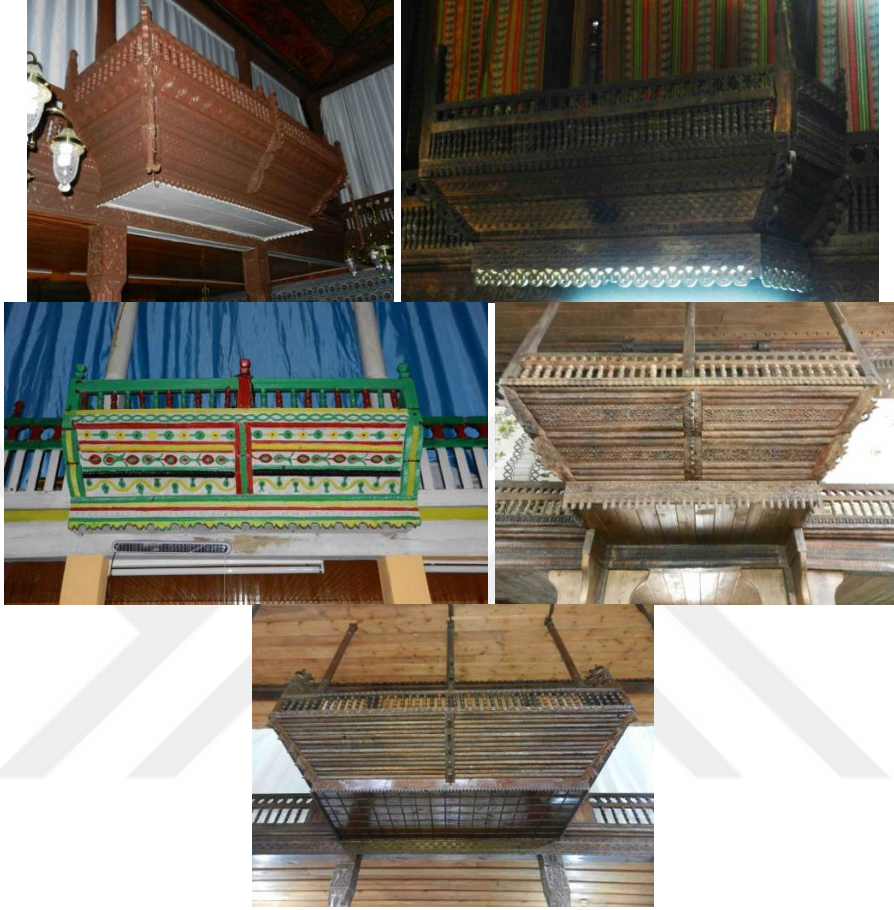
Şekil 434. Akköse, Güney Mahallesi, Günebakan, Kondu, Taşçılar Köyü mahfil çıkmaları ahşap işçiliği

Solaklı Deresi Vadisi'nin orta kısmında ahşap bezemeli camilerin sayısının arttığı görülmektedir. Ormancık ve Zincirlitaş Köyü Camileri mahfilleri bezemesiz olup diğerleri olağanüstü estetik ahşap bezemelere sahiptirler. Bunlar arasında Günebakan Köyü Camisi'nin daha sade ve kolay algılanan çiçek motifli ve Kondu Camisi'nin metal kakmalı mahfil çıkması diğerlerinden farklılaşmaktadır. Yapım tekniği olarak çıkmalar iki sütun arasında dikdörtgen bir çıkma yaparak yukarıya parapet seviyesine kademeli olarak yükselerek yukarıda dört taraflı daha geniş bir dikdörtgen elde edilerek mahfil alanı da böylece büyütülmektedir. Kademeli olarak çıkılması aynı zamanda mahfil yüzeyindeki

bütün ahşap bezeme işlerinin her açıdan kolaylıkla algılanmasını sağlamaktadır (Şekil 434).

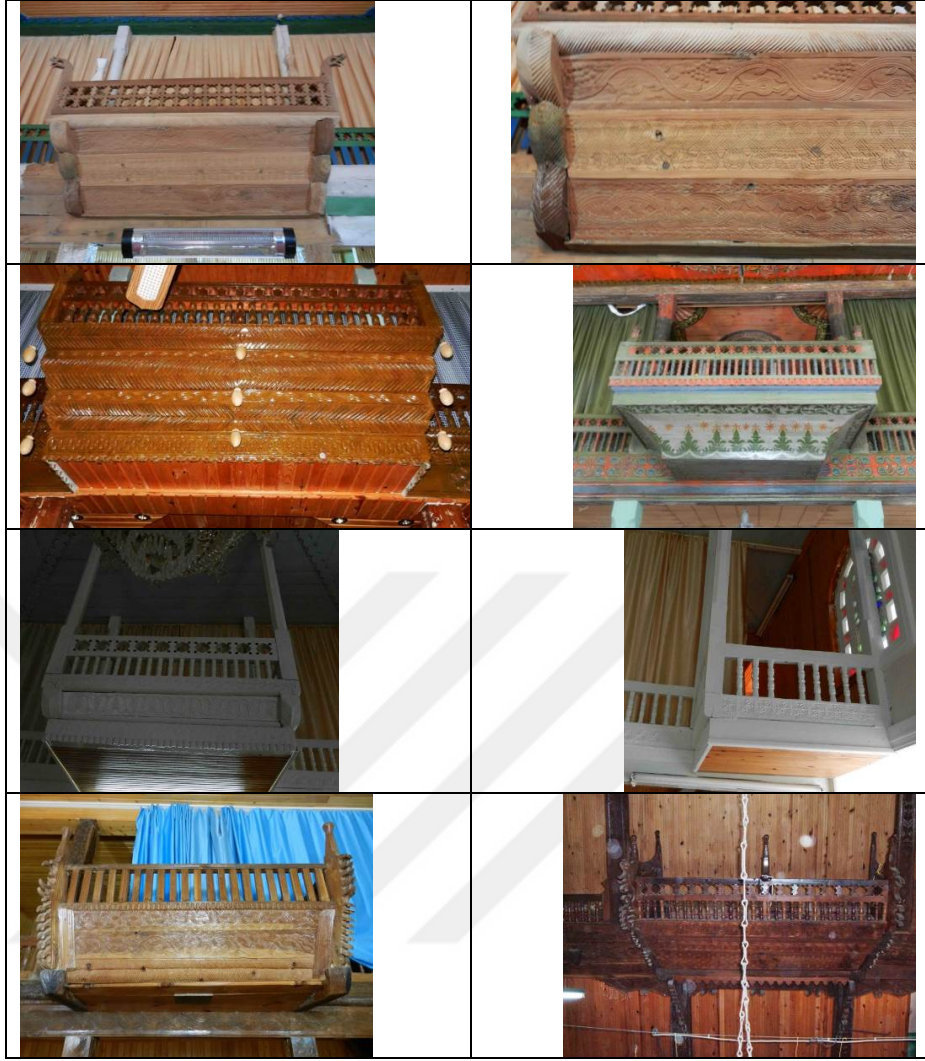
Şekil 435. Çambaşı Köyü Ömerli Mahallesi Camisi (en üst), Uzungöl. Filak Mahallesi Camisi (ikinci sıra solda), Kabataş Köyü Merkez Camisi ((ikinci sıra sağda), Akdoğan Köyü Kovacık Mahallesi Camisi (üçüncü sırada), Taşlıgedik Köyü Camisi (en alt solda), Taşkiran Köyü Camisi (en alt sağda) mahfilleri

Solaklı Deresi Vadisi'nin yukarı kısmında; Akdoğan Köyü, Kabataş Köyü Merkez, Şahinkaya Köyü Gülveren Mahallesi, Soğanlı Köyü Üçdirek Mahallesi, Yukarı Kumlu Köyü Camileri dışındakiler oldukça detaylı bir ahşap bezeme işçiliğine sahiptirler (Şekil 435). Bunlar içinde Kabataş Köyü Merkez Camisi'nin genelinde olduğu gibi mahfil ve çıkması üzerindeki kalem işi boyalarda bölgede ender görülen bir örnektir. Ayrıca Şahinkaya Köyü Gülveren Mahallesi ve Yukarı Kumlu Köyü Camileri mahfil çıkmaları ortadaki daha büyük olmak üzere yan yana üç dairesel çıkma olmaları sebebiyle son derece benzerdirler. Aynı zamanda dairesel çıkmaların döşeme altları ya da alttan bakıldığında tavanlarına işlenen ışınal ahşap motif iki caminin mahfilinde de aynıdır (Şekil 436).

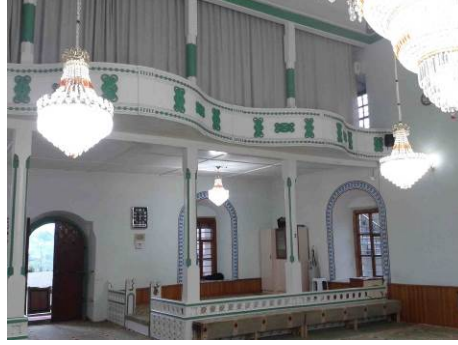
Şekil 437. Gürpınar Hacı Ömerli Camisi'nin mahfil çıkmaları

Solaklı Deresi Vadisi'nin aşağı kısmında yer alan Gürpınar Hacı Ömerli ve yukarı kısmında yer alan Şahinkaya Köyü Gülveren Mahallesi Camileri'nin biçimsel olarak aynı olan mahfillerinin çıkma alınlıkları üzerindeki motiflerde aynıdır (Şekil 437).

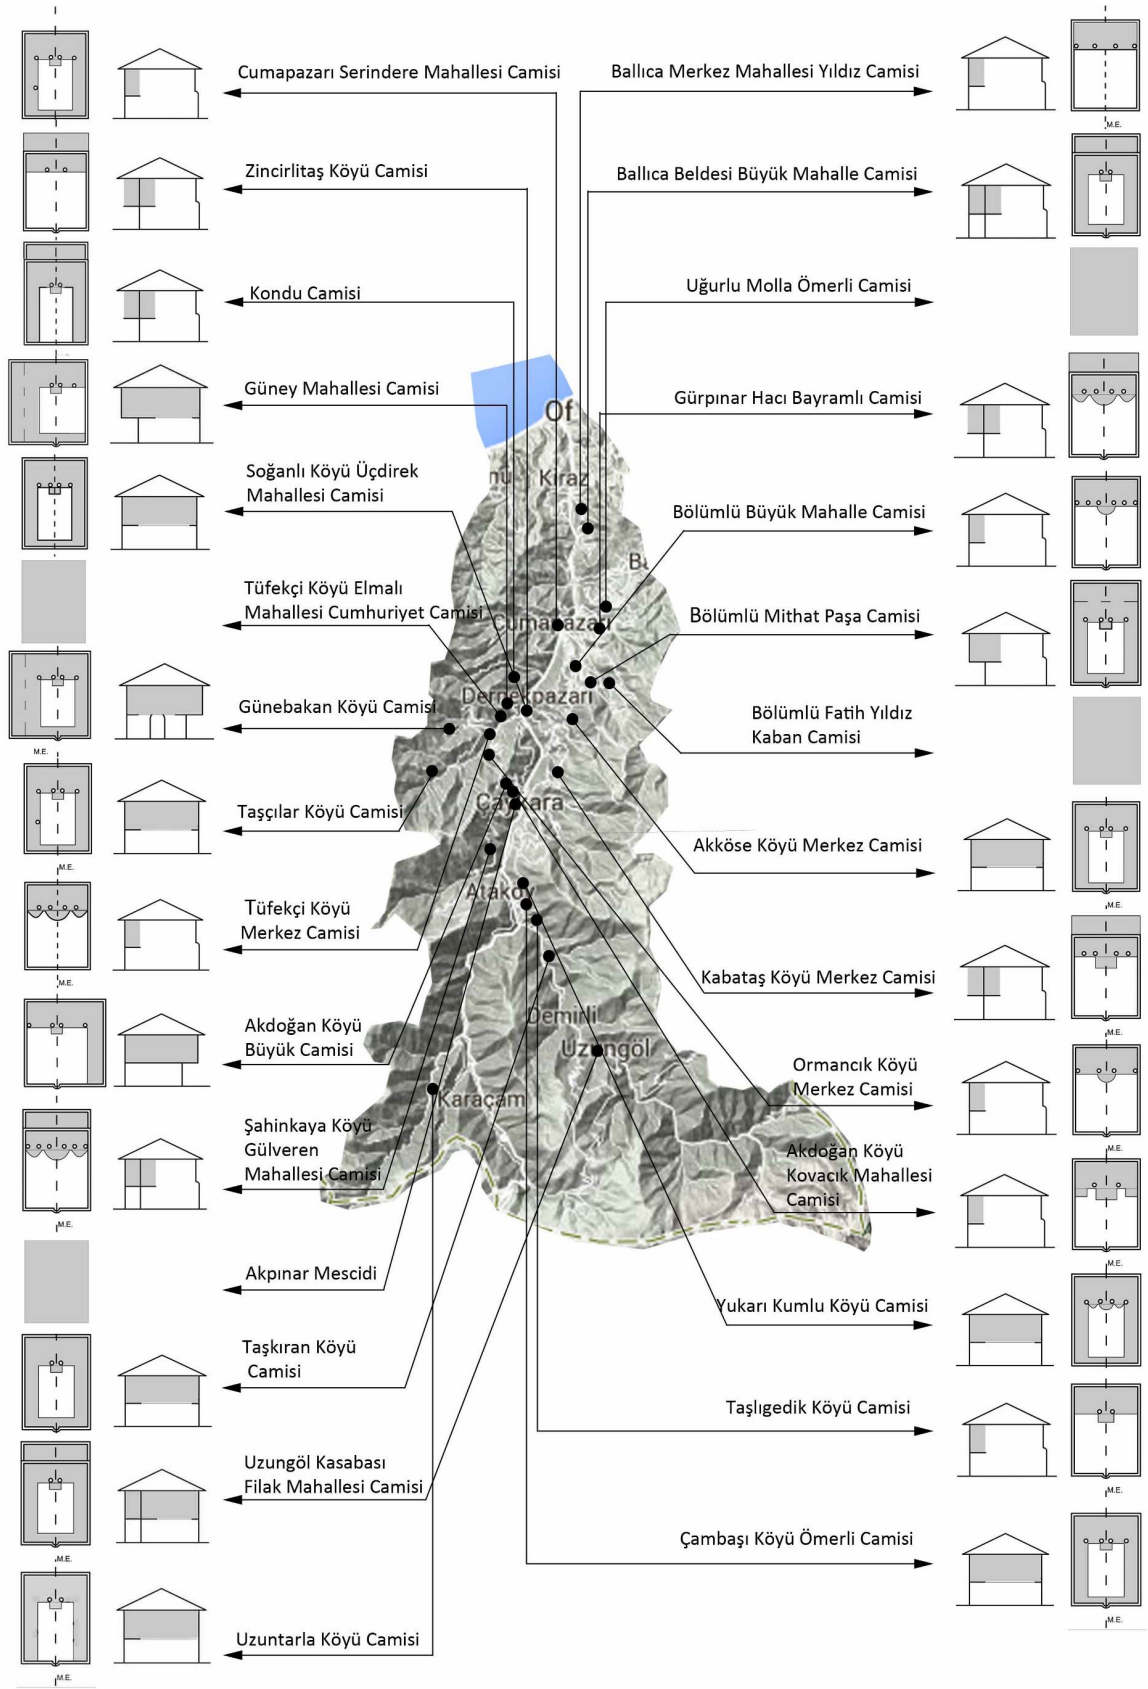
Şekil 438. Solaklı Deresi Vadisi kırsal camileri mahfil biçimlerini gösteren harita

Solaklı Deresi Vadisi'ndeki kırsal camilerin mahfil biçimleri genel olarak tek yönde ya da dört yönde devam etmektedir. Plan özellikleri yanında mahfillerin kesitleri ve çıkma biçimleri de incelendiğinde oldukça fazla sayıda örnek ortaya çıkmaktadır. İncelenen camiler arasında üç yönde devam eden Dernekpazarı Kondu ve iki yönde devam eden Çaykara Akdoğan Köyü Camileri istisna oluşturmaktadırlar (Ek Tablo 102), (Şekil 438).

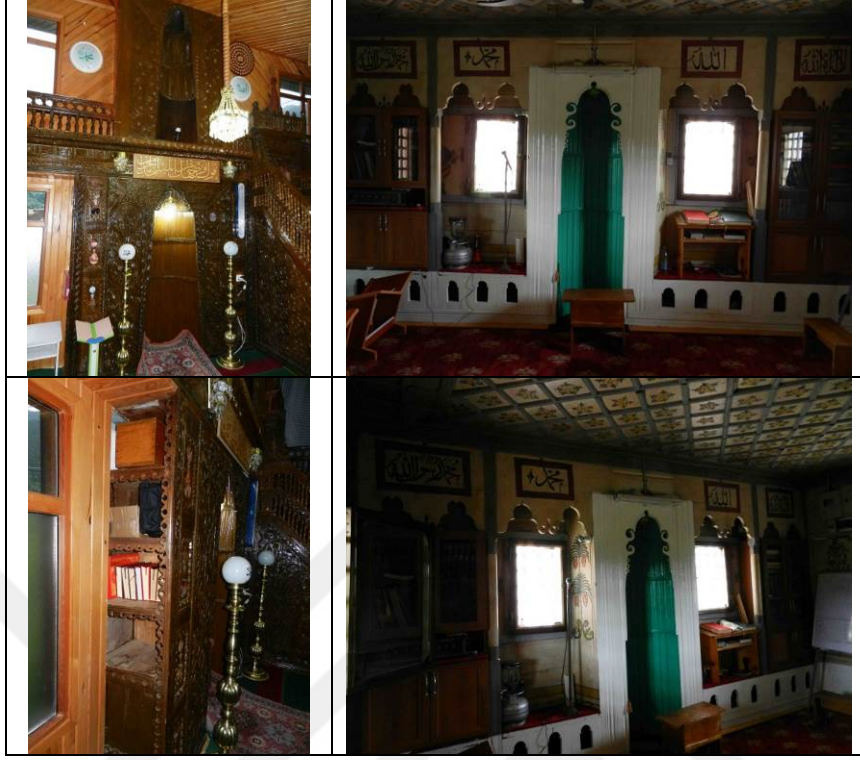
Şekil 439. Uzungöl Filak Mahallesi ve Bölümlü Beldesi Fatih Mahallesi Kaban Camileri (sağda) mihrap ve mihrap duvarları

Bölümlü Beldesi Fatih Mahallesi Kaban, Merkez Güney Mahallesi, Uğurlu Molla Ömerli, Uzungöl Filak Mahallesi Camileri mihrapları ahşaptır. Çift kat mihrap uygulaması Uzungöl Filak Mahallesi Camisinde olup vadideki tek görülen uygulamadır. Ahşap mihrapların yan kısımları ya da tüm mihrap duvarı genellikle niş olarak kullanılabilir. Ayrıca bu mihrapların ahşap bezeme işçiliği son derece detaylıdır (Şekil 439).
