TRABZON KIRSAL CAMİ MİMARİSİ

DOKTORA TEZİ

Mimar Emriye KAZAZ

**MART 2016
TRABZON**

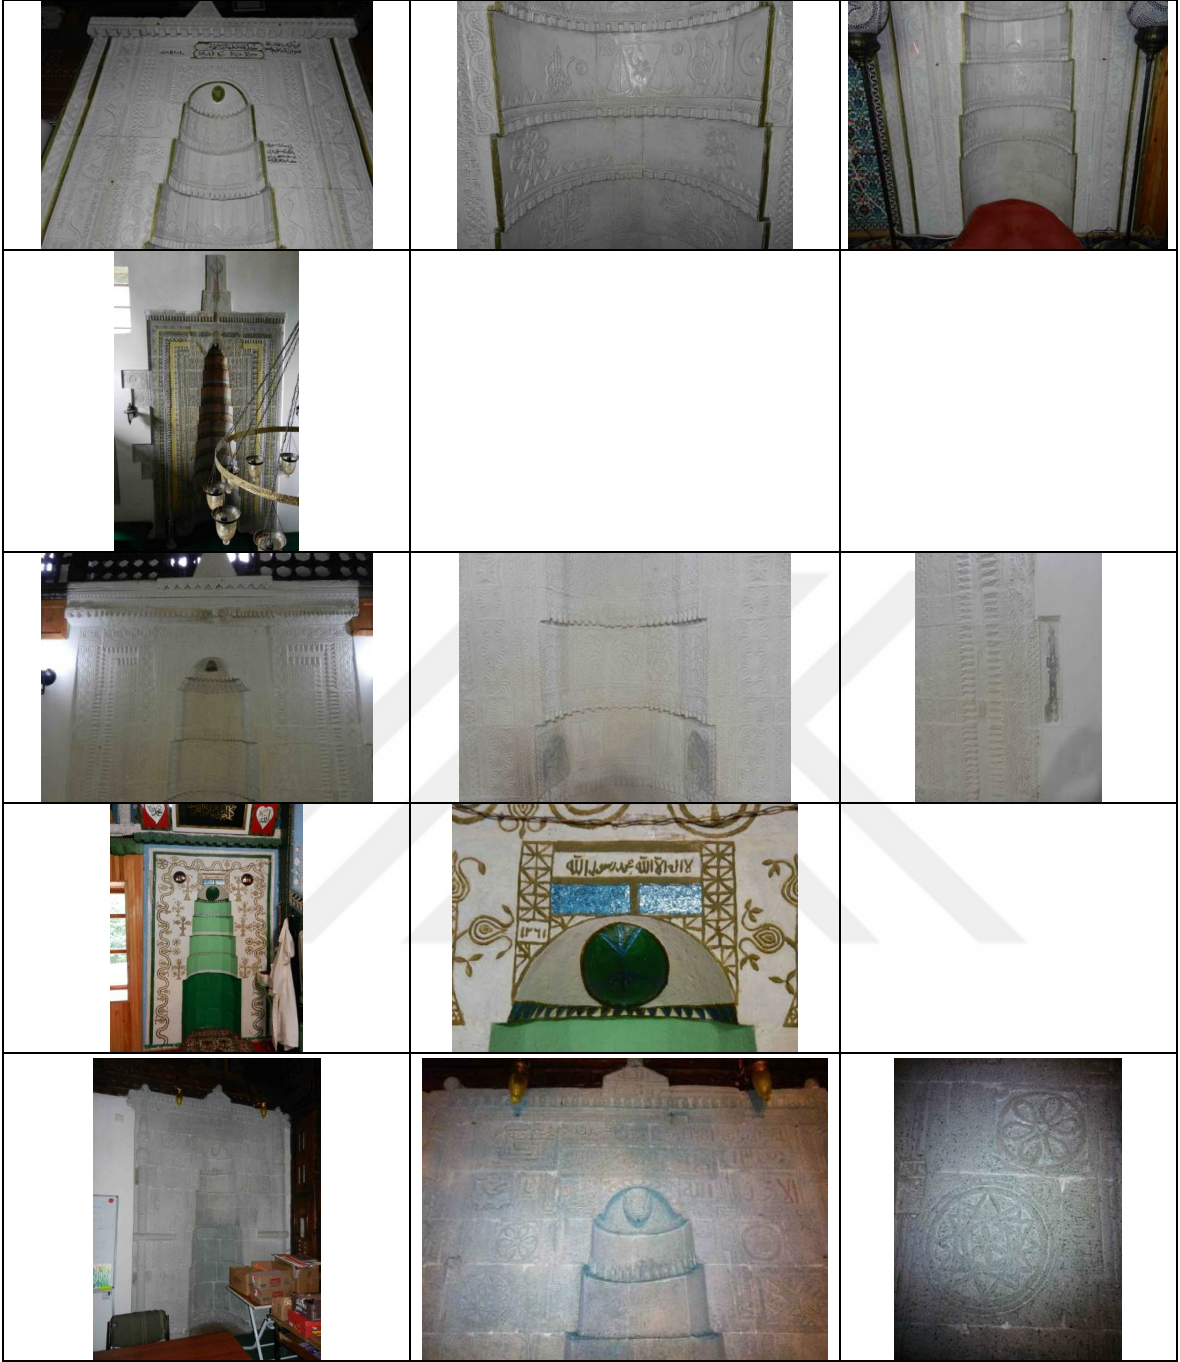
Şekil 440. Akköse Köyü Merkez, Kondu, Taşçılar Köyü Merkez, Çambaşı Köyü Ömerli Mahallesi ve Taşkiran Köyü Camileri mihrapları

Akköse Köyü Merkez, Kondu, Taşçılar Köyü Merkez, Çambaşı Köyü Ömerli Mahallesi ve Taşkırın Köyü Camileri mihrapları üzerlerindeki çiçek, üzüm, ibrik, selvi ağacı veya yuvarlak rozet içine alınmış bazı sembollerle dikkat çekici bezemelere sahiptirler. Bazılarında mihrabın dış çerçevesine üstten veya yanlarda girinti çıkıntı yapılarak bezeme motifleri bu taşlar üzerine taşmaktadır (Şekil 440).

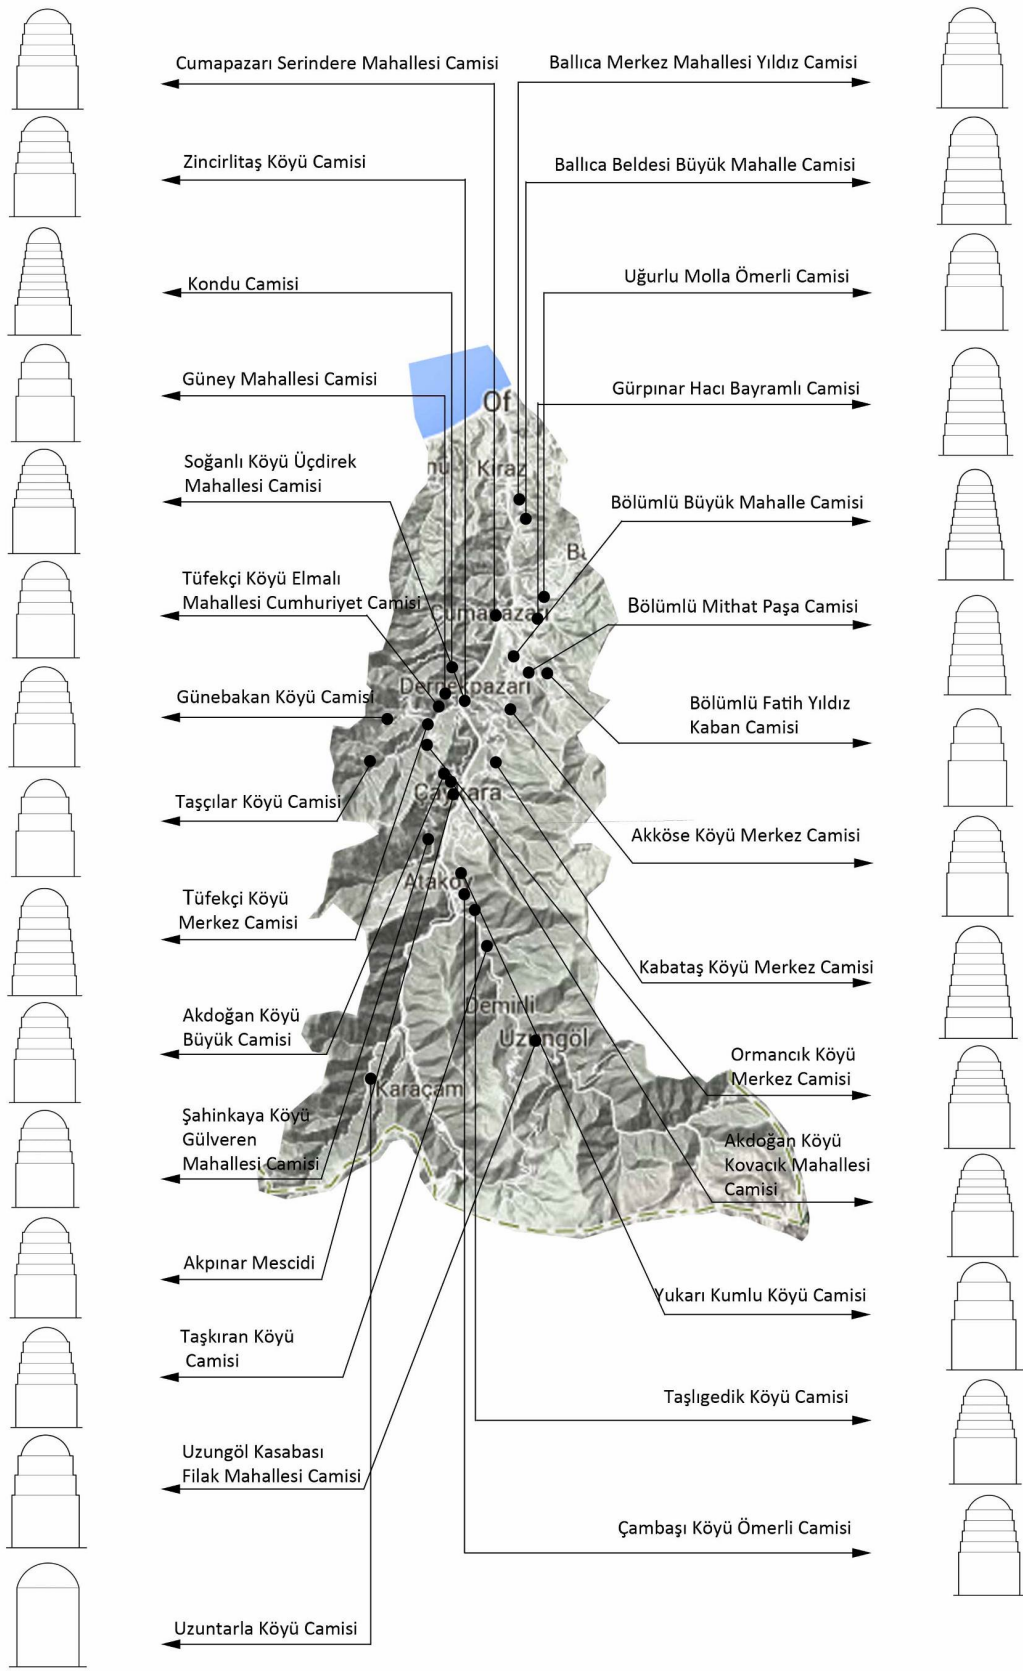
Şekil 441. Solaklı Deresi Vadisi kırsal camileri mihrap biçimlerini gösteren harita

Solaklı Deresi Vadisi'nde mihrap duvarının ahşap ya da taş olmasına göre mihraplar da genellikle ahşap ya da taştan yapılmaktadır. Ahşap mihrapların nişleri genellikle üç ya da dört kademeli olurken taş mihrapların ki dörtten dokuza kadar değişebilmektedir (Ek Tablo 103), (Şekil 441).

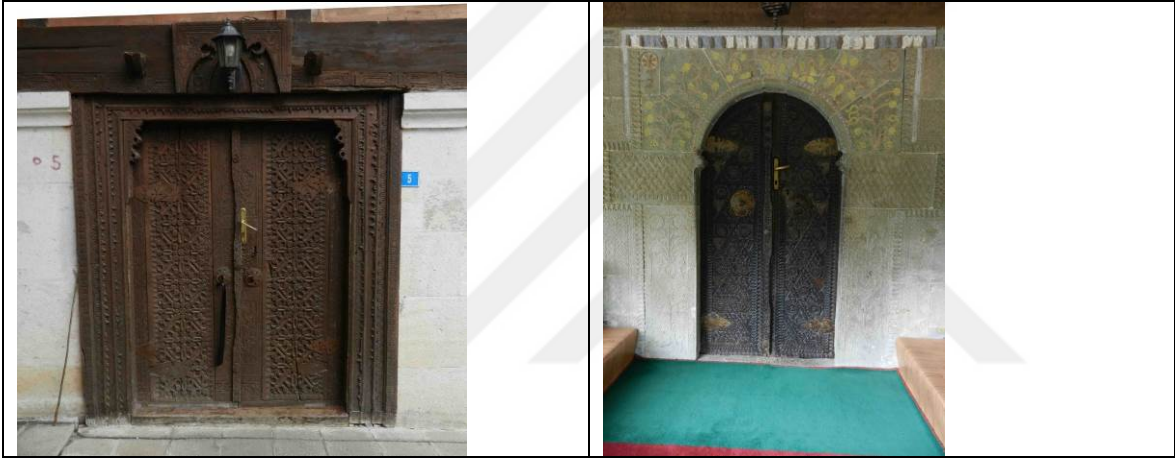
Kapılar da pencerelerde olduğu gibi yapının taş ya da ahşap olmasına göre farklı biçimler almaktadırlar. Kapı açıklıkları taş yapılarda dikdörtgen, basık ya da beşik kemerli olabilmekte ve kemerli olanlar söveli olmaktadır (Ek Tablo 104), (Şekil 446). Taşçılar Köyü Merkez Camisi'nin dikdörtgen açıklık içindeki çift kanatlı kapısı, kasa ve kanatlarının boyut, oran ve bezemeleriyle dikkat çekici ve vadi içindeki farklı olan uygulamalardan biridir (

Kondu Camisi'nin giriş kapısı dikdörtgen çerçeveli taç kapısı, taç kapı üzerindeki bezemeleri ve zigzaglı biçimde birbirine geçen kemer taşları ile bölgede farklı olan uygulamalardan biridir (

Şekil 442. Taşçılar Köyü Merkez Camisi

Şekil 443. Kondu Camisi'nin giriş kapısı

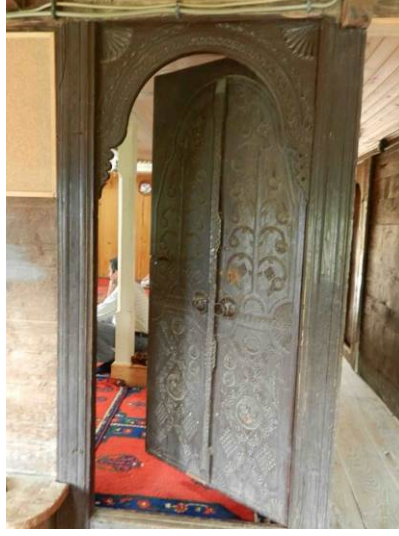
Şekil 444. Üçdirek Köyü Camisi giriş kapısı

Ahşap yapılardaki kapı açıklıkları dikdörtgen olup ahşap kasanın dış yüzeyi ile basık ya da beşik kemerli biçim verilebilmektedir. Kapı kanatları ve kasalarda ahşap oyma bezemeler olabilmektedir. Kasanın biçimi kanat üzerindeki bezemenin de sınırını oluşturmakta yani dıştan görünmeyen kısımlar düz olarak bırakılmaktadır. Örnek olarak Üçdirek Camisinde kanattaki bezeme sınırının kapı kasanının yuvarlak kemer biçimini takip ettiği görülmektedir (Şekil 444).

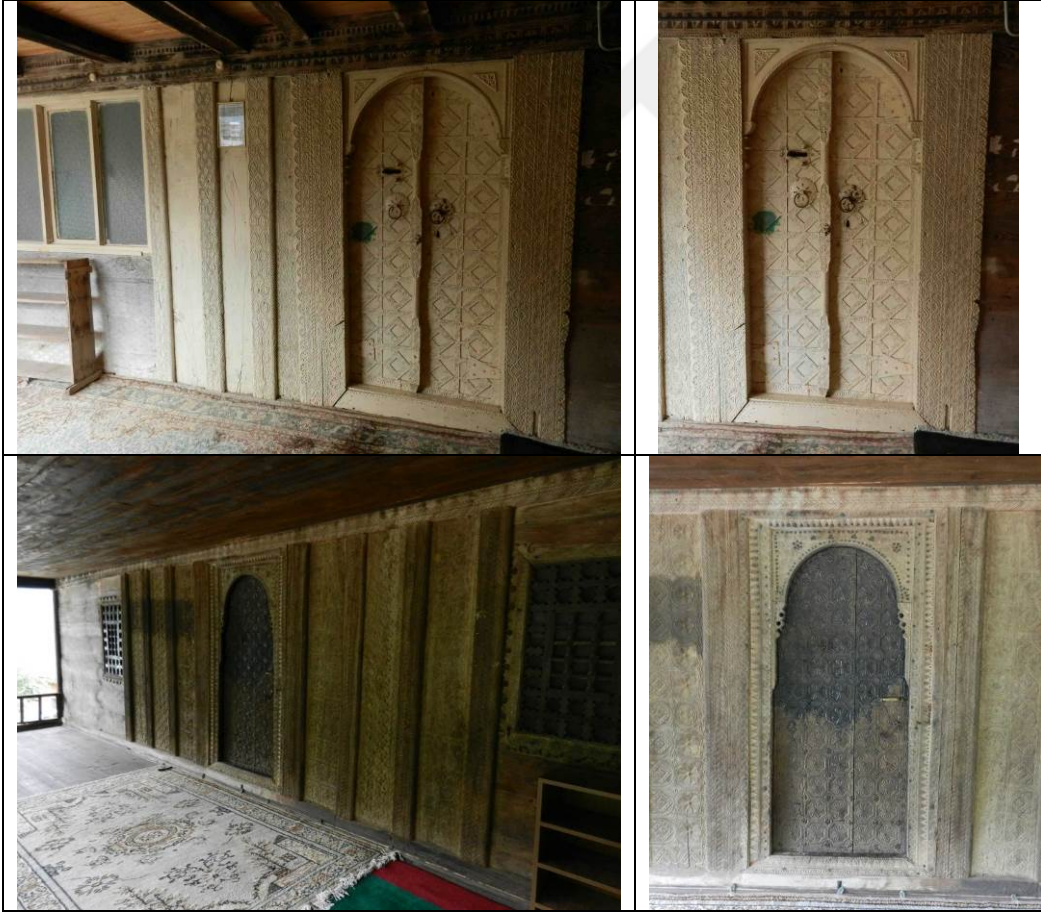
Şekil 445. Cumapazarı Serindere Camisi'nin ana girişi (üstte), Kondu Camisi'nin mahfil girişi (altta)

Ahşap camilerde bazı ana giriş veya dıştan olan mahfil girişlerinde kapının yan duvarlarının sağlı solu ahşap oyma bezemelerle süslenerek büyük bir taç kapı oluşturulduğu görülmektedir. Bunun yanı sıra Taşçılar Köyü Merkez Camisi'nin ahşap giriş kapısı gerek boyut ve oranları gerekse biçimi ile vadi içinde farklı olan uygulamalardan biridir (Şekil 445).

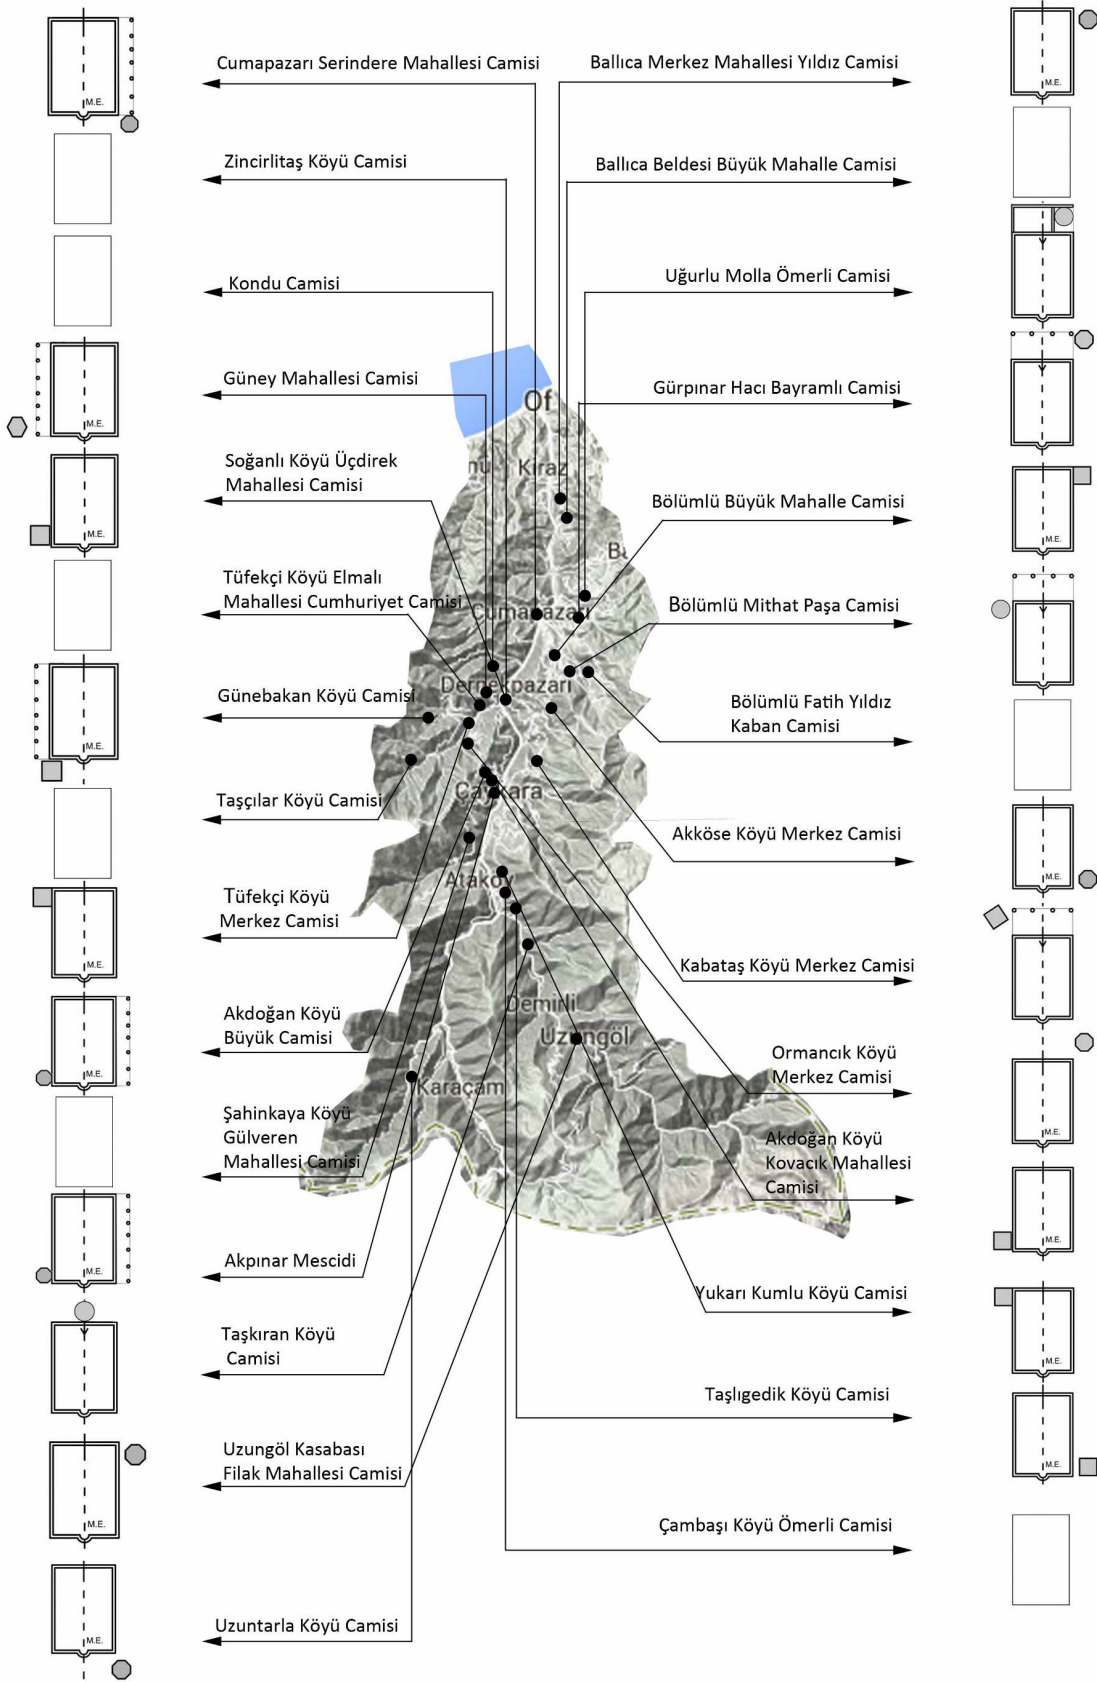
Şekil 447. Solaklı Deresi Vadisi kırsal camileri minare biçimleri ve konumlarını gösteren harita

Solaklı Deresi Vadisi'ndeki kırsal cami minareleri çoğunlukla betonarme olduğundan sonradan ilave edilmiş ya da yenilenmiş oldukları anlaşılmaktadır. Bölgedeki orijinal minareler taş ve ahşap malzemelidirler. Bölümlü Mithat Paşa Camisi, Uğurlu Molla Ömerli Mahallesi ve Taşkıran Köyü Cami minareleri dairesel kesitli ahşap olup yapıya bitişik olarak inşa edilmişlerdir. Kaidelerinde yekpare dairesel bir tabana oturtulurlar. Taşçılar Köyü Merkez, Zincirlitaş Köyü Merkez ve Kabataş Köyü Merkez Cami minareleri taş olup kare ya da sekizgen kesitli kaidelidirler (Ek Tablo 105), (Şekil 447).

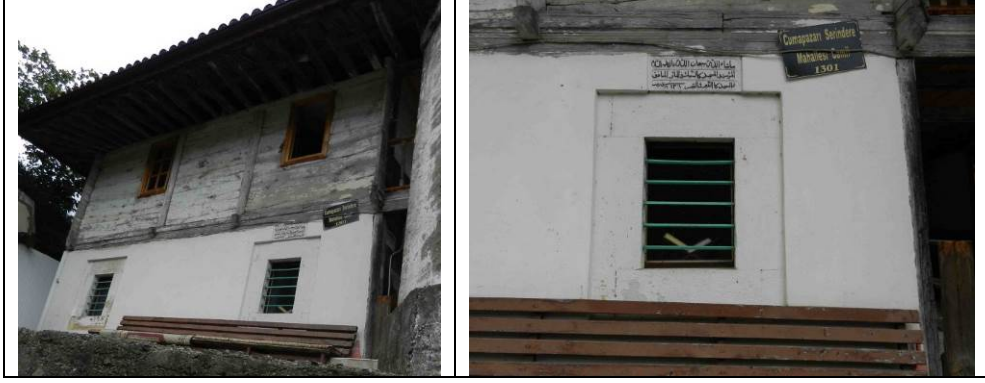
Şekil 448. Cumapazarı Serindere Camisi

Cumapazarı Serindere Camisi'nin zemin kat pencereleri normalde sövesiz olsa da sıvanın söve boşluğu bırakılarak yapılması içe doğru girintili söve etkisi vermiştir. Mihrap duvarı üzerindeki pencerelerden birinin üzerinde üç satırlı kitabe bulunmaktadır (Şekil 448).

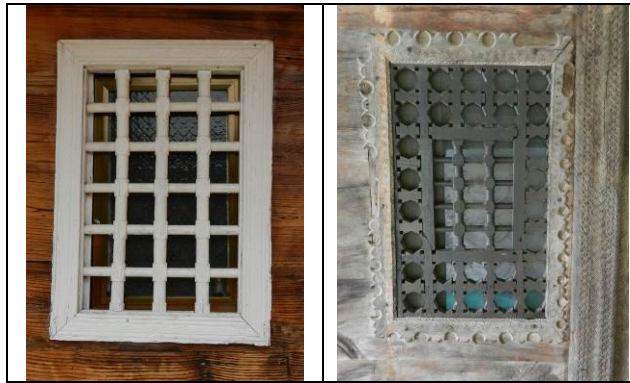
Şekil 450. Bölümlü Fatih Mahallesi Kaban ve Kondu Camileri'nin ahşap pencere parmaklıkları

Ahşap pencereler teknolojilerine göre tek ya da çift kanatlı klasik, giyotin ve sürgülü açılıp kapanma sistemlerine sahiptirler. Sürgülü sistemlerde pencerenin önüne ahşap parmaklık gelmektedir. Ahşap parmaklıklar düz, yıldızlı ve paralel şerit gibi farklı şekillerde olabilmektedir (Şekil 450).

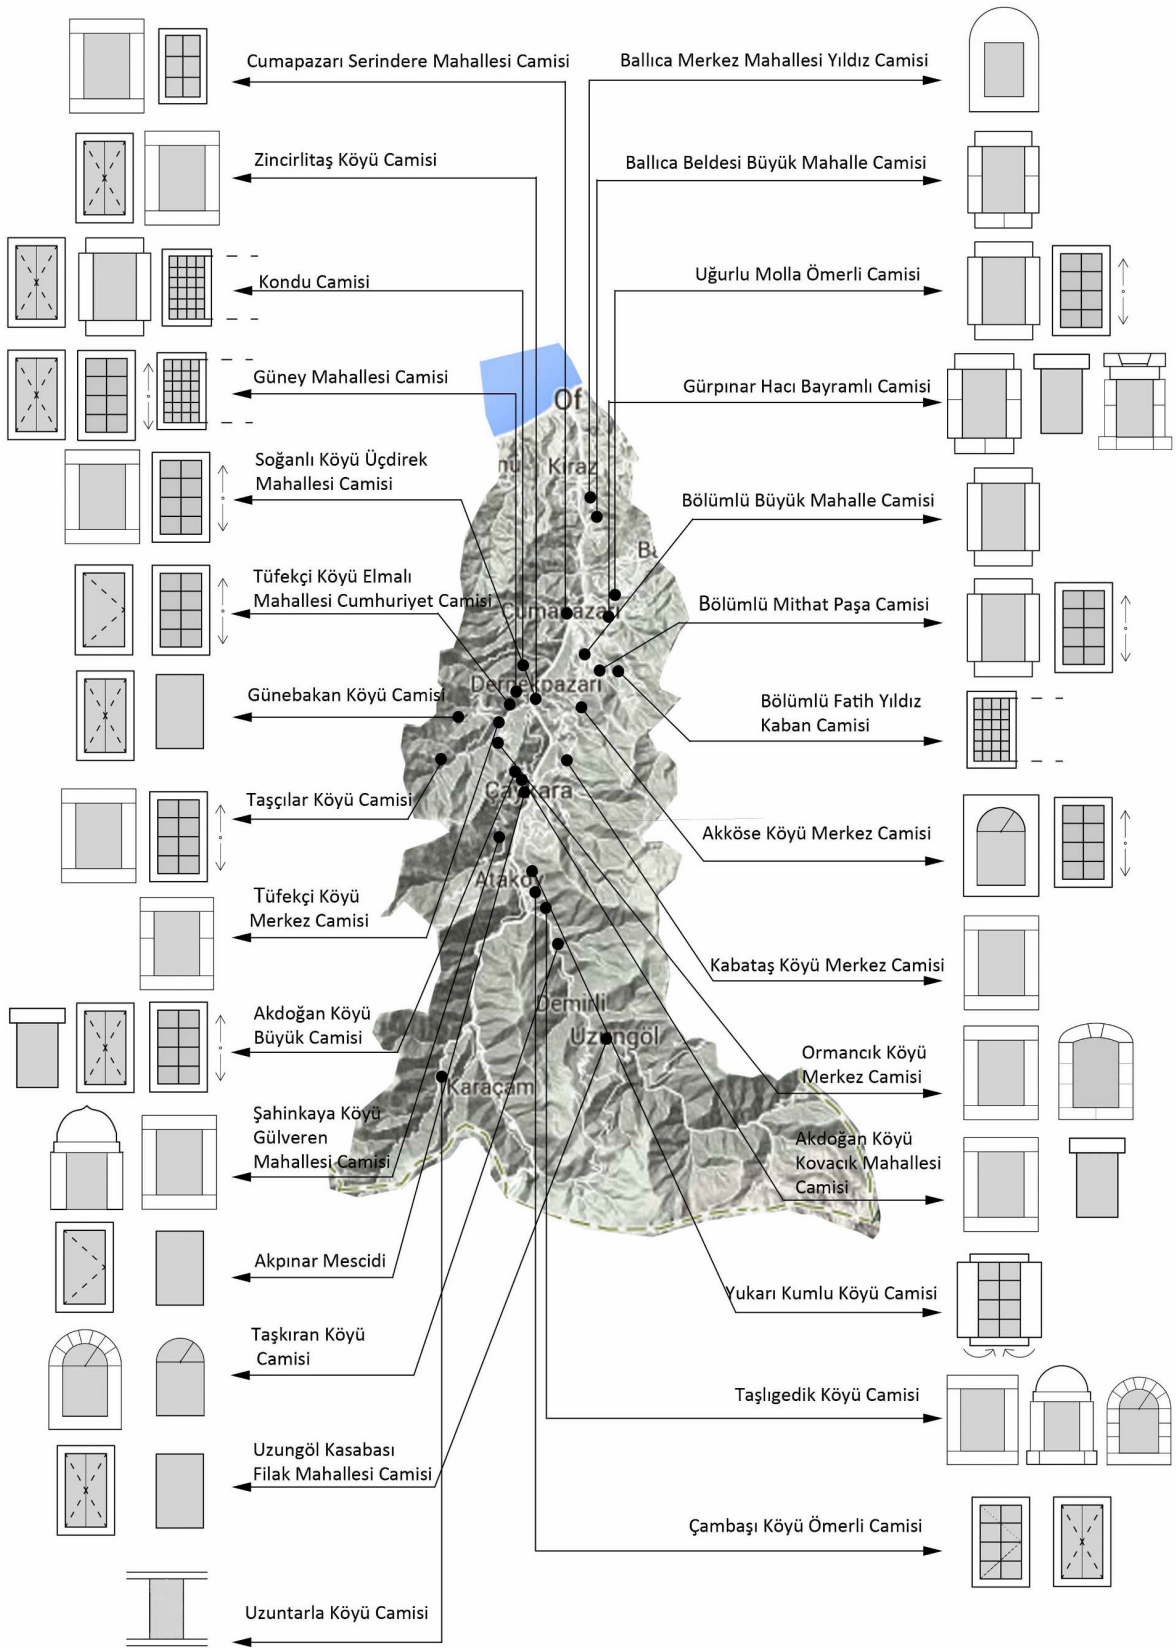
Şekil 451. Solaklı Deresi Vadisi kırsal camileri pencere açıklıklarını gösteren harita

Taş yapılardaki pencere boşluk biçimleri genelde dikdörtgen olup kare, beşik ve basık kemerli olanlar da vardır. Pencerelerin bir kısmı söveli olup bunların bir kısmı pencere açıklığını takip etmekte diğerlerinin biçimleri farklılaşmaktadır (Ek tablo 106), (Şekil 451).

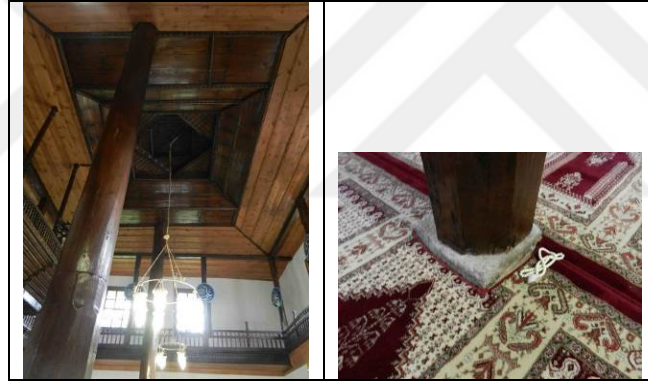
Şekil 452. Taşçılar Köyü Merkez Camisi'nin harim ortasındaki iki sütunu

Solaklı Deresi Vadisi'ndeki kırsal cami sütunları Gürpınar Hacı Bayramlı Camisi'nin son cemaat yerindeki taş sütunlar dışında hepsi ahşaptır. Sütunlar caminin son cemaat yerinde, mahfilin altında, mahfilde veya harim ortasında bulunabilmektedir. Genel olarak bölgede başlık ve kaidesi kare, gövdesi dairesel ya da sekizgen kesitli sütunlar kullanılmaktadır. Harim ortasında kullanılan sütunlar daha farklı biçim almaktadırlar (Ek Tablo 107), (Şekil 453). Vadinin aşağı kısmındaki Gürpınar Hacı Bayramlı Camisi'nin harimindeki sütunlar kare kesitlidir. Vadinin ortasındaki Taşçılar ve Tüfekçi Köyü Merkez camilerinde harim ortasındaki iki sütun sekizgen kaide ve başlıklı, dairesel gövdeli olup Taşçılar'dakilerin altında kare kesitli alçak taş kaideler bulunmaktadır. (Şekil 452). Vadinin yukarısında yer alan Şahinkaya Gülveren Mahallesi Camisindeki harim sütunları ise dairesel kesitli olup başlarında kare kesitli yastık kirişleri vardır.

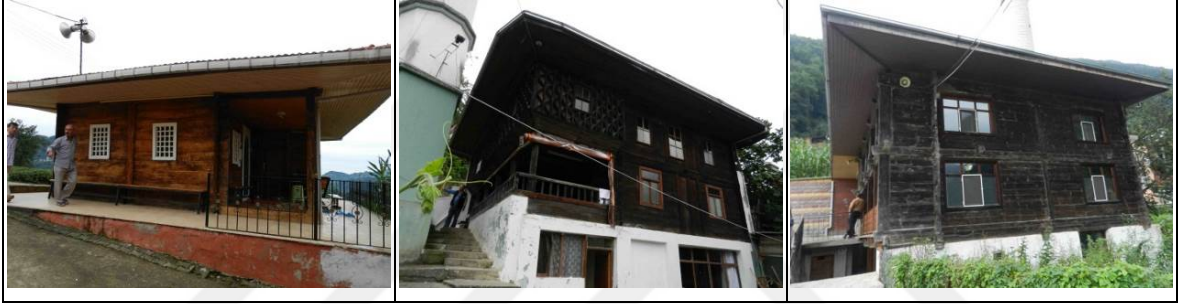
Şekil 454. Bölümlü Beldesi Fatih Mahallesi Kaban Camisi, Merkez Güney Mahallesi Camisi, Uzungöl Filak Mahallesi Camisi

Solaklı Deresi Vadisi kırsal camilerinde genel olarak ahşap yığma, taş yığma, ahşap karkas ya da bunların iki ya da üçünün bir arada kullanıldığı karma yapım teknikleri uygulanmıştır (Ek Tablo 108), (Şekil 464). Ahşap yığma yapım tekniği vadinin aşağı kısmındaki Bölümlü Beldesi Fatih Mahallesi Kaban Camisi, vadinin orta kısmında yer alan Merkez Güney Mahallesi Camisi ve vadinin yukarı kısmında bulunan Uzungöl Filak Mahallesi Camisi'nde kullanılmıştır. Merkez Güney Mahallesi Camisi'nin son cemaat yeri üzerine taşan mahfil kısmında ahşap yığma duvar üzerine ikinci bir katman olarak içleri boş muska biçimli ahşap kafes örülmüştür (Şekil 454).

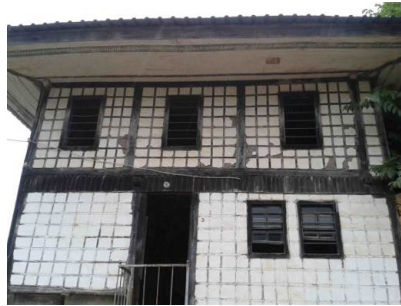
Şekil 455. Tüfekçi Köyü Elmalı Mahallesi Cumhuriyet Camisi'nin göz dolma ahşap karkas cephesi

Tüfekçi Köyü Elmalı Mahallesi Cumhuriyet Camisi ahşap karkas olup dikmeler arasındaki ahşaplar kareler oluşturarak göz dolma biçiminde inşa edilmiştir (Şekil 455).

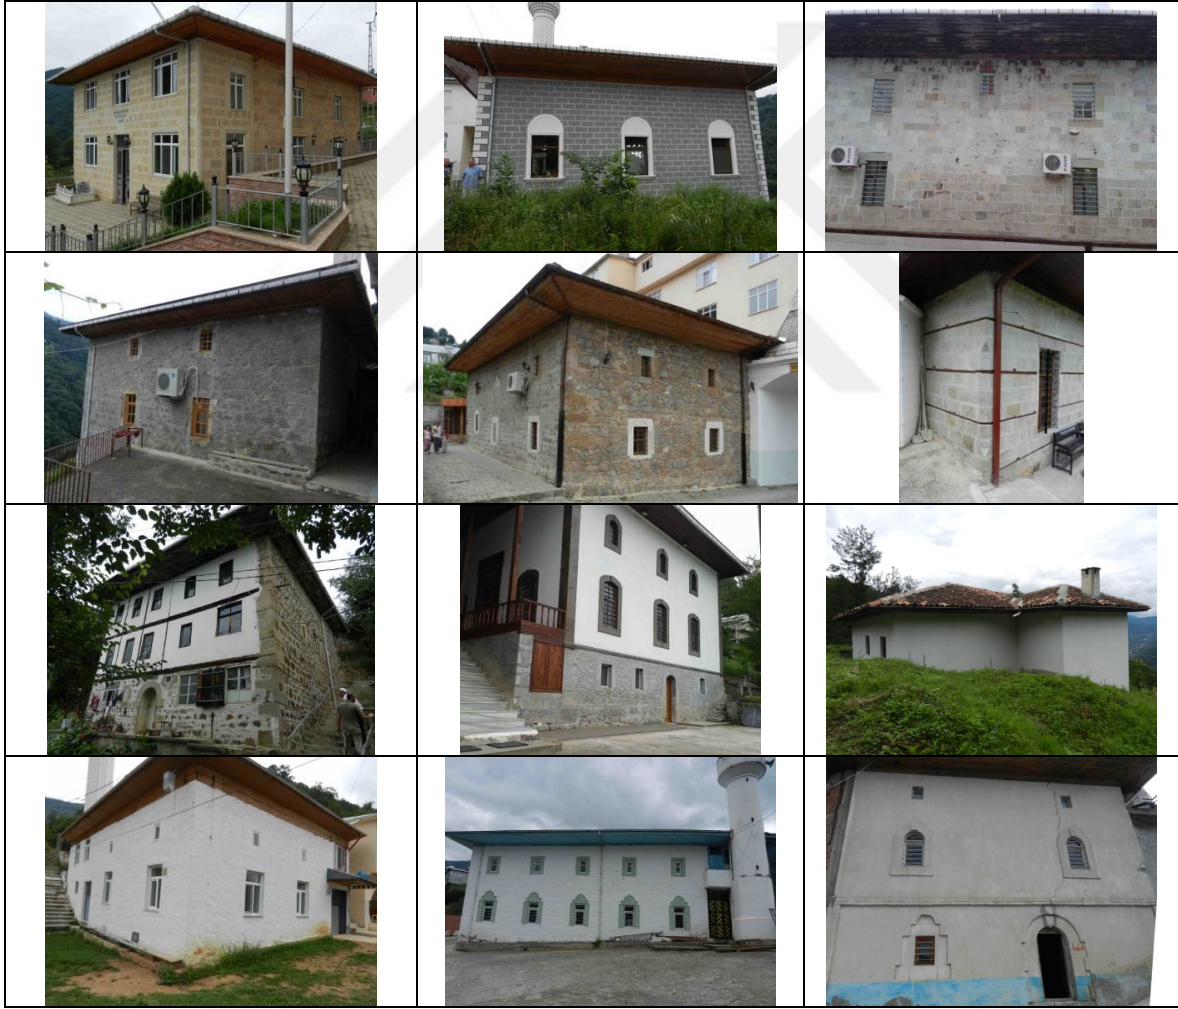
Balıca Beldesi Büyük Mahalle, Balıca Beldesi Merkez Mahalle Yıldız, Gürpınar Hacı Bayramlı ve Tüfekçi Köyü Merkez Camileri taş yığma yapılardır. Bölümlü Büyük Mahalle, Akdoğan Köyü ve Soğanlı Köyü Üçdirek Mahallesi Camileri de taş yığma olup duvarlarda ortalama 80-100-120 cm aralıklarla ahşap hatıllar kullanılmıştır. Ormancık Köyü Merkez, Akpınar Mescidi, Akdoğan Köyü Kovacık Mahallesi, Şahinkaya Köyü Gülveren Mahallesi, Kabataş Köyü Merkez ve Taşlıgedik Köyü Camileri de taş yığma olup cepheleri sıvalıdır (Şekil 456).

Şekil 456. Balıca Beldesi Büyük Mahalle Camisi, Balıca Beldesi Merkez Mahalle Yıldız Camisi, Gürpınar Hacı Bayramlı Camisi, Tüfekçi Köyü Merkez Camisi, Bölümlü Büyük Mahalle Camisi, Akdoğan Köyü Camisi, Soğanlı Köyü Üçdirek Mahallesi Camisi, Ormancık Köyü Merkez Camisi, Akpınar Mescidi, Akdoğan Köyü Kovacık Mahallesi Camisi, Şahinkaya Köyü Gülveren Mahallesi Camisi ve Taşlıgedik Köyü Camisi (soldan sağa sırayla)

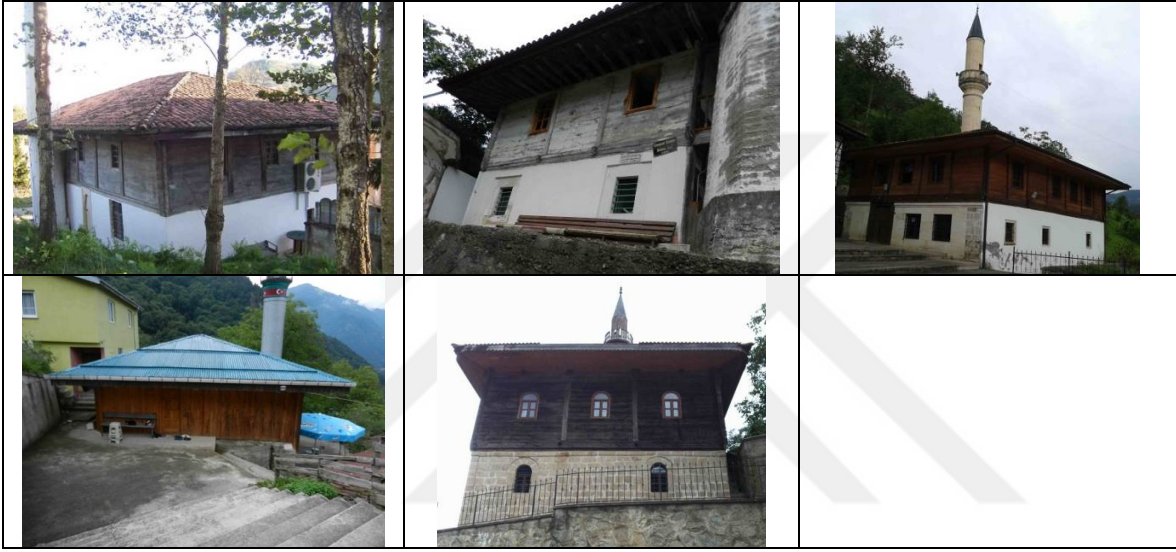
Şekil 457. Bölümlü Mithat Paşa Camisi, Cumapazarı Serindere Mahallesi Camileri, Taşçılar Köyü Merkez Camisi, Çambaşı Köyü Ömerli Mahallesi Camisi ve Taşkiran Köyü Camisi

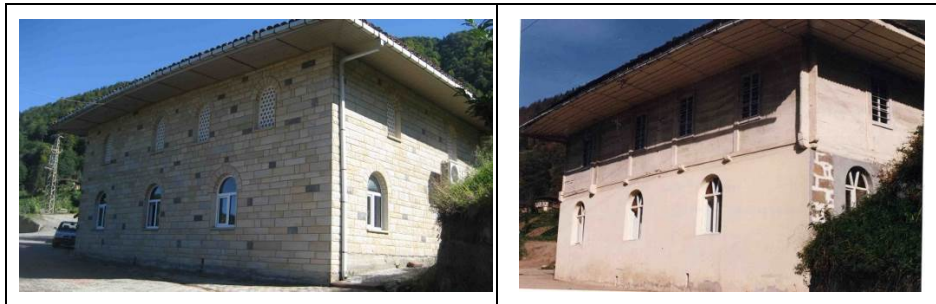
Solaklı Deresi Vadisi'nin aşağı kısımlarında bulunan Bölümlü Mithat Paşa ve Cumapazarı Serindere Mahallesi Camileri, vadinin orta kısımlarındaki Akköse Köyü Merkez ve Taşçılar Köyü Merkez camileri vadinin yukarı bölgesindeki Çambaşı Köyü Ömerli Mahallesi ve Taşkiran Köyü Camileri zemin kat duvarları taş üst ahşap yığma olup karma yapım tekniğine sahiptir (Şekil 457). Akköse Camisi'nin cephesi bugün taş kaplama olarak değiştirilmiş olsa da arşivlerdeki eski fotoğraflardan alt kısmının taş üst katın ahşap olduğunu bilinmektedir (Şekil 458).

Şekil 458. Akköse Köyü Camisi'nin bugünkü ve eski hali (VBM arşivi)

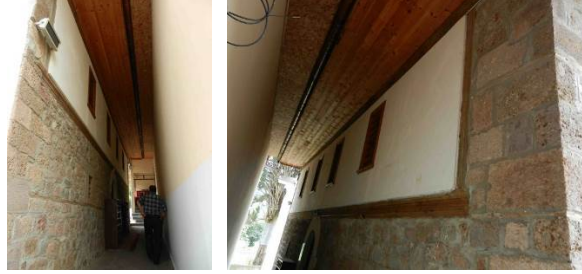
Bölümlü Büyük Mahalle Camisi'nin kuzey cephesinin üst katı ve Soğanlı Köyü Üçdirek Mahallesi Camisi'nin doğu ve güney cephesinin bir kısmı ahşap karkas olup diğer taraflar ahşap hatıllı taş yığma olarak inşa edilmiştir (Şekil 459, Şekil 460). Kondu

Şekil 459. Bölümlü Büyük Mahalle Camisi'nin kuzey cephesi

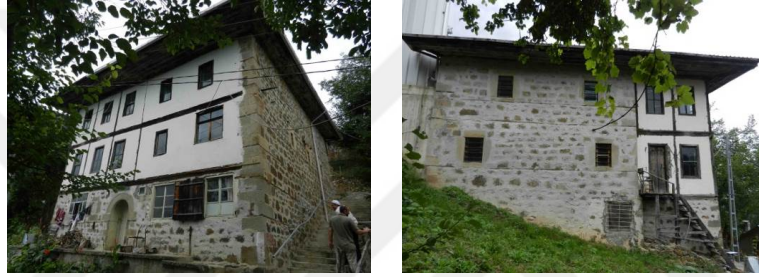
Şekil 460. Soğanlı Köyü Üçdirek Mahallesi Camisi'nin kuzey, dođu (solda) ve güney cepheleri

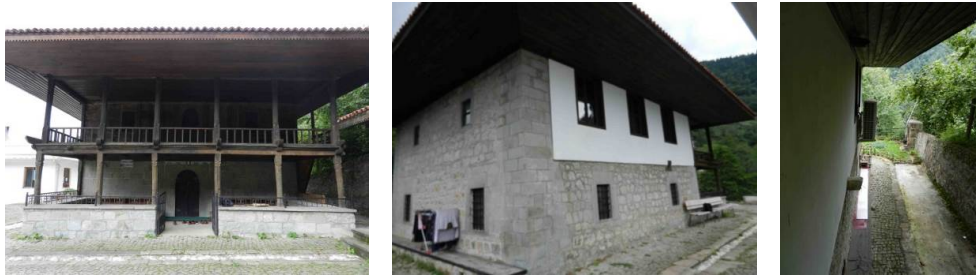
Camisi'nin de dođu ve batı cephelerinin üst katları ahşap karkas olup diđer kısımlar taş yığmadır (Şekil 461).

Şekil 461. Kondu Camisi'nin kuzey (solda), dođu, güney (ortada) ve batı cepheleri (sađda)

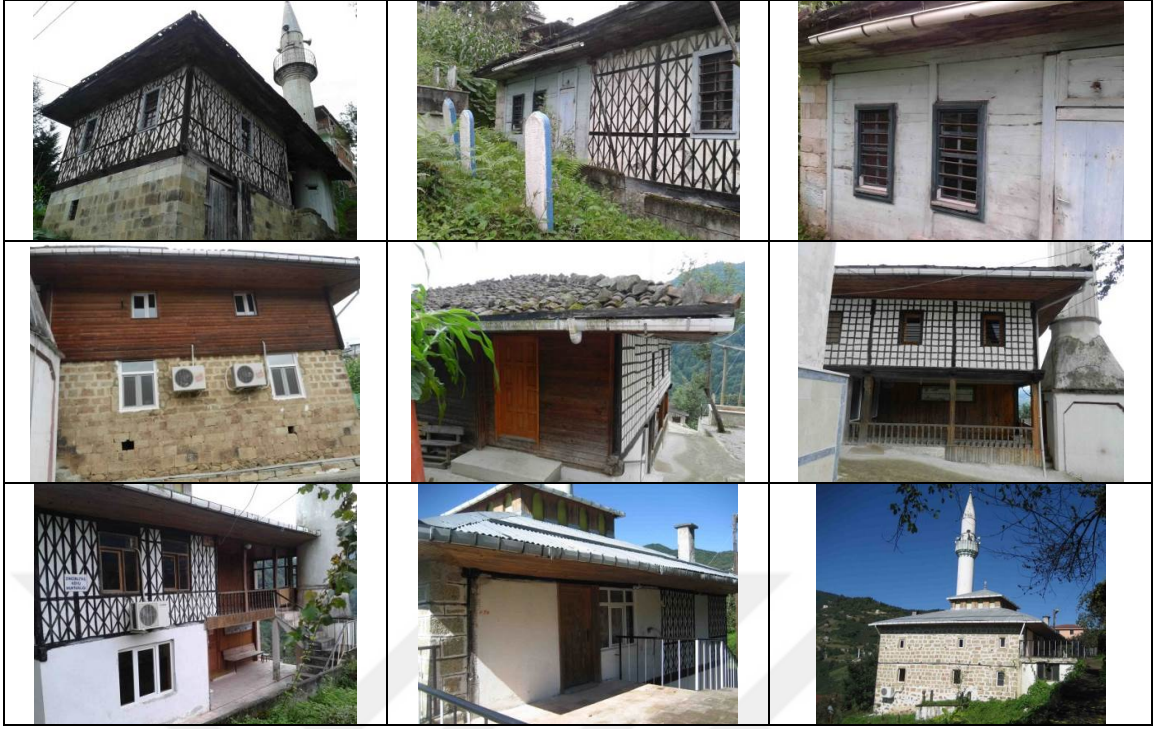
Solaklı Deresi Vadisi'nin ařađı kısmındaki Uđurlu Kasabası Molla Ömerli Mahallesi Camisi ve vadinin orta kısmında yer alan Günebakan ve Zincirlitař Köyü Merkez Camileri ahşap yığma, ahşap karkas ve taş yığma yapım tekniklerinin bir arada kullanıldıkları camilerdir (Şekil 462).

Şekil 462. Uğurlu Kasabası Molla Ömerli Mahallesi Camisi (en üstte), Günebakan Camisi (ortada), Zincirlitaş Köyü Merkez Camisi (en altta)

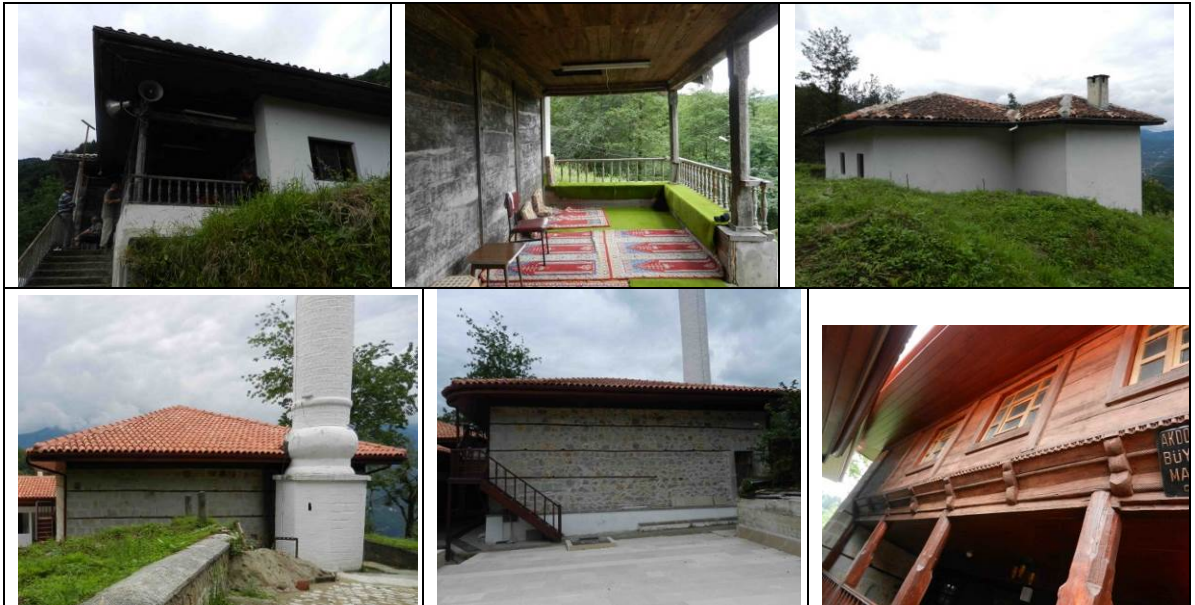
Bölgede karma yapım tekniği arasında yapının bir kısmının taş diğer kısımlarının ahşap yığma olduğu camiler de vardır. Bunlar arasında Akdoğan Köyü Camisi ve Akpınar Mescidi sayılabilir (Şekil 463).

Şekil 463. Akpınar mescidi (üstte), Akdoğan Köyü Büyük Mahalle Camisi (altta)

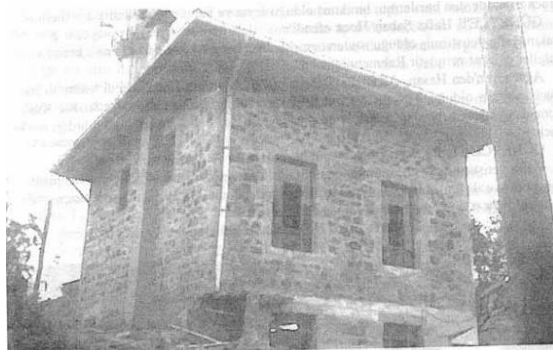
Şekil 466. Ağaçseven köyü Orta Mahalle Camisi (Haliloğlu, 2007:23)

Ağaçseven Köyü' nün Ğorğor adıyla bilinen Orta mahallesinde bulunan caminin 1880 yılında beratının yenilenmiş olduğu, tahminen 250 yıllık bir cami olduğu ve aynı zamanda medrese olarak kullanıldığı ifade edilmektedir. Mimari olarak son derece beğenilen ve bölgede dikkat çeken camilerden biri olan bu yapının yolunun olmadığı, bir süre sahipsiz, bakımsız bırakıldığı ve geçirdiği yangın tehlikesini küçük hasarlarla atlattığını belirtmektedir (Haliloğlu, 2007: 23-26), (Şekil 466):

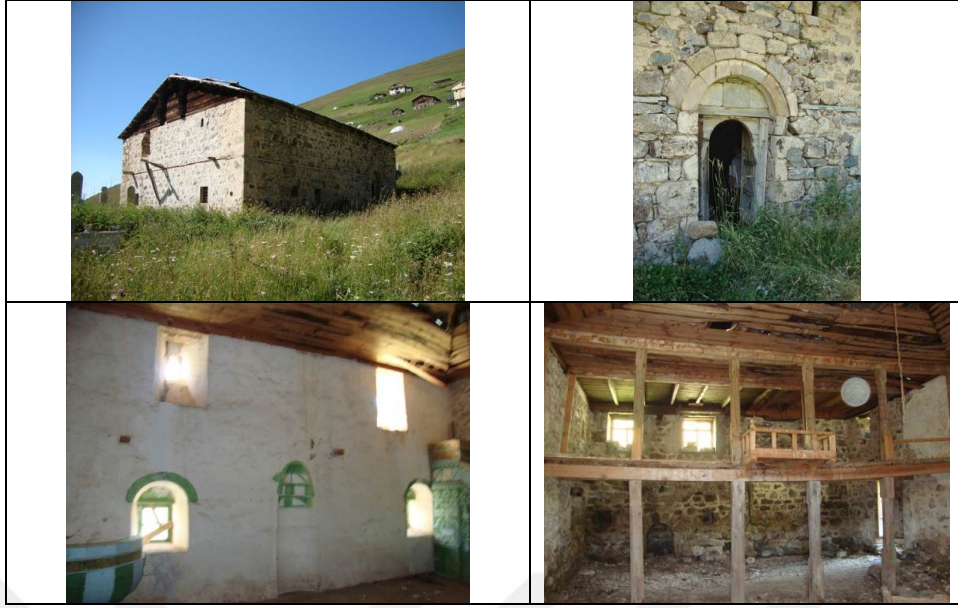
VBM ve TDKVKM’nün arşiv kayıtlarına göre Dağönü Köyü’nün Köyiçi mevkiinde bulunan kullanılmayan cami H-1291, M-1875 tarihinde inşa edilmiştir. Taş yığma olan yapının zemin ve mahfil döşemeleri sökülmüş, üstörtü kaplamaları eksik, duvarları sıvasız ve genel olarak oldukça bakımsız durumdadır (Şekil 467).

Şekil 467. Dağönü Köyü Camisi, 1875 (VBM arşivi)

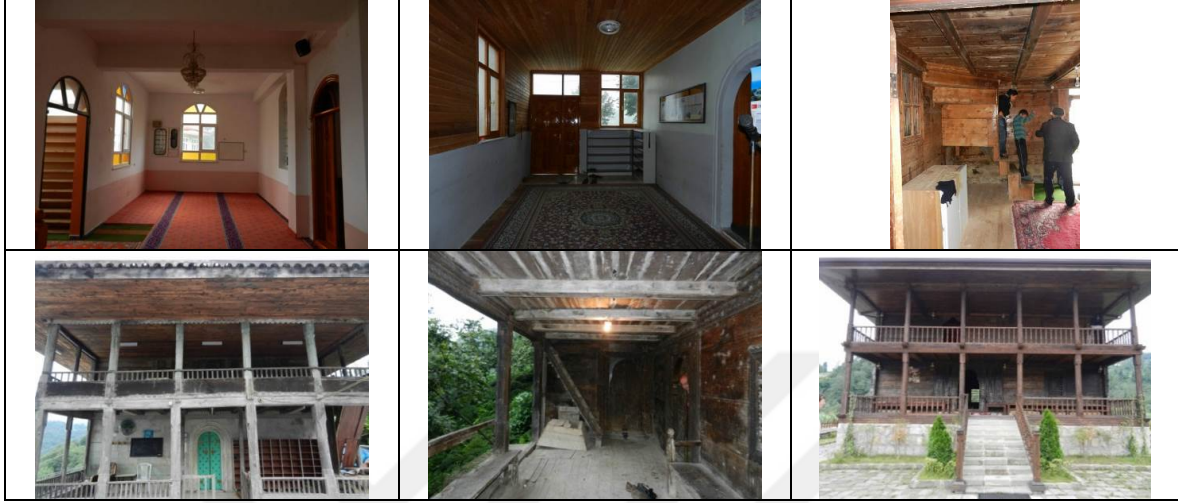
Camilerin bir kısmında son cemaat yeri bulunurken bir kısmında yoktur. Kireçli ve Kurtuluş Köyü Camileri'nin son cemaat yerleri kapalı olup sonradan eklenmişlerdir. Sugeldi, Dereyurt ve Keler köyü (Hüseyin Hoca Köyü Sahil Camisi) Camileri'nin son cemaat yerleri açık olup ahşap sütunlarla desteklenmişlerdir. Vadinin yukarı kesiminde bulunan Sarmaşık Köyü Camisi'nin son cemaat yeri ise kapalı olup orjinaldir. Sugeldi ve Keler köyü (Hüseyin Hoca Köyü Sahil Camisi) Camileri'nin son cemaat yerleri iki katlı

olup ahşap sütunlarla desteklenmiştirler. Açık son cemaat yerinde “L” ya da “U” biçiminde ahşap sedirlerin yerleştirilerek oturma birimleri oluşturulması yaşam kültürünün planlamadaki yansımaları olarak karşılaşılmaktadır (Şekil 469).

Şekil 469. Kireçli, Kurtuluş, Sarmaşık, Sugeldi, Dereyurt ve Keler köyü (Hüseyin Hoca Köyü Sahil Camisi) Camileri'nin son cemaat yerleri

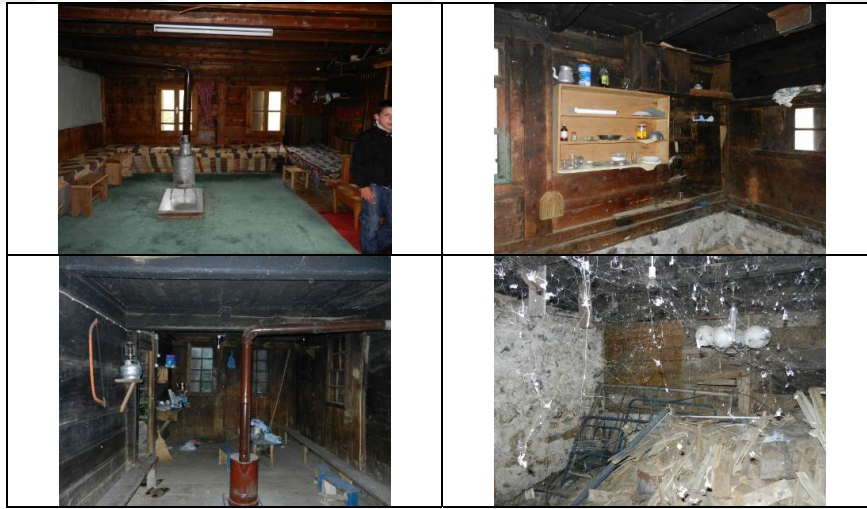
Vadinin orta kesiminde Hayrat'a bağlı Dereyurt ve yukarı kısımda bulunan Sarmaşık Köyü Camileri bütünleşik işlevli olup harim kısmına bitişik eğitim amaçlı medrese odası ve görevlinin kalabileceği bir mekan bulunmaktadır. Vadinin yukarı kesiminde yüksekte

bulunan Sarmaşık Köyü Camisi'nin son cemaat yeri alçak kısımlara oranla oldukça soğuk iklim koşulları nedeniyle olsa gerek orijinalde kapalıdır. Sarmaşık Köyü Camisi zemin katında son cemaat yerinden harim ve görevlinin (imam) kaldığı mekana, üst katta ise son cemaat yerinden medrese ve mahfil katına geçiş vardır. Dereyurt Köyü Camisinde son cemaat yerinin kuzey yönünden geçilen bir oda ve bu odadan geçilen bir oda daha bulunmaktadır. son cemaat yerinde açıkta bulunan bir merdivenle üst katta bulunan odalara geçiş sağlanmaktadır. Bu mekanlar aynı zamanda mahfil katı ile de bağlantılıdır (Şekil 471).

Şekil 471. Sarmaşık (üstte) ve Dereyurt (altta) Köyü Camileri'nin medrese ve görevlinin kaldığı odalar

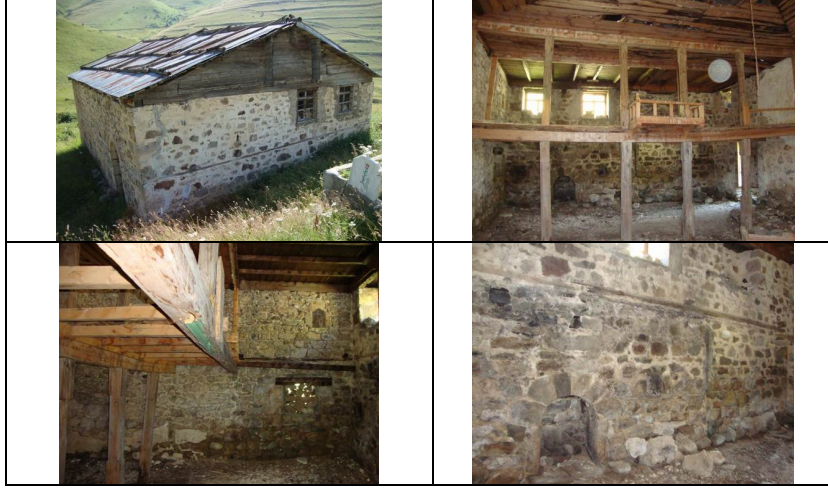
Yine Hayrat'a bağlı vadinin yukarı kesimlerinde Sarmaşık Köyü Camisi'nin batısında ayrı bir dere kolu üzerinde yer alan Dağönü köyü eski Camisi oldukça harap ve boş durumda olsa da harim kısmının mahfil katı altında yer alan duvardaki ocak nişinden dolayı bu caminin de bütünleşik işlevli olarak kullanılmış olması muhtemeldir (Şekil 472).

Şekil 472. Dağönü Köyü Eski Camisi'nin hariminde kuzey cephesi üzerindeki ocaklı bölüm (fotoğraflar: VGM'den)

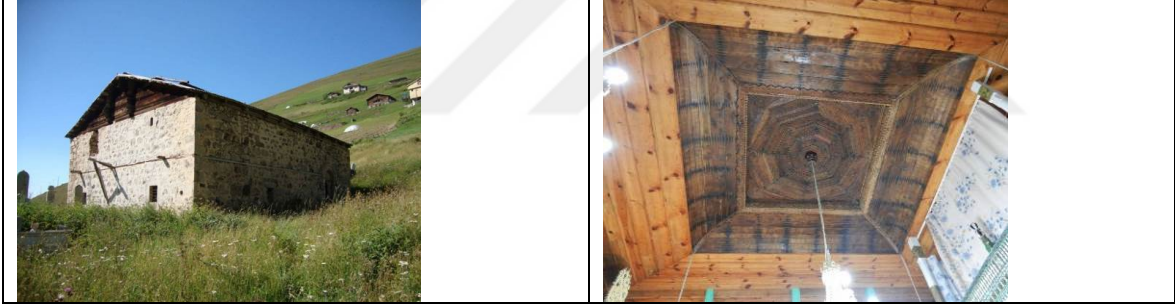
Baltacı Deresi Vadisi'nde Of'a bağlı Sugeldi Köyü Camisi'nin üstörtüsü yapım tekniği açısından vadideki tüm örneklerden ayrılmaktadır. Kareden yine kare biçime geçerek kademelendirilmiş olup en dıştaki tavan yüzeyi ile bir içteki kare yüzey arası tekne tavan gibi içbükey olarak uzun ahşap parçaların çakılması ile oluşturulmuştur. İçteki kademe içinde sekizgen göbek oluşturulmuştur. Üstörtünün en alçak kottaki kenar ahşapları değiştirilmiştir (Şekil 475).

Şekil 474. Dağönü Köyü Eski Camisi'nin iki yönde kırma çatısı ve çevredeki konutlar

Şekil 475. Sugeldi Köyü Camisi üstörtüsü

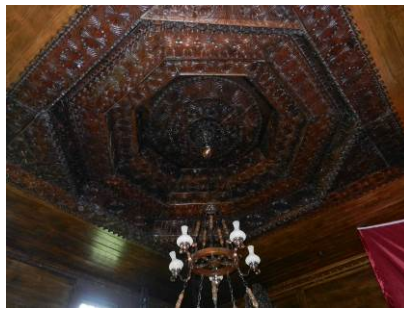
Keler Köyü Camisi (Hüseyin Hoca Köyü sahil Camisi) üstörtüsünde üç kademe halinde sekizgen biçimin iç içe geçtiği görülmektedir. Ayrıca tavandaki ahşap oyma işçiliği son derece dikkat çekicidir (Şekil 477).

Şekil 477. Keler Köyü Camisi (Hüseyin Hoca Köyü sahil Camisi) üstörtüsü

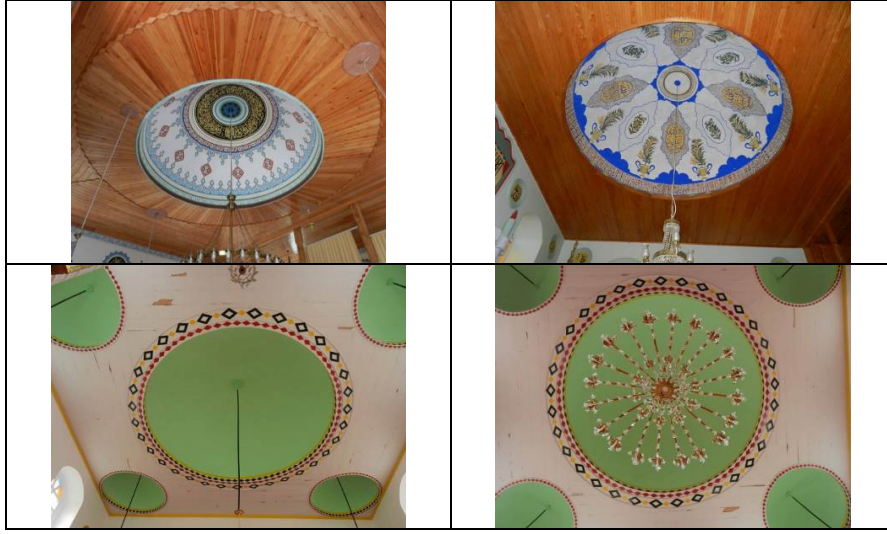
Büyükdere ve İyidere arasında yer alan Ağaçseven, Kireçli ve Büyükdere vadisi üzerinde Hayrat'a bağlı Kurtuluş Köyü Camilerinde gizli ahşap kubbeli üstörtü biçimi kullanılmıştır. Kireçli Köyü Camisinde merkezdeki büyük kubbenin dışında harimin üzerinde dört köşede de birer küçük kubbe daha yerleştirilmiştir. Çoklu kubbe uygulaması ile Kireçli Köyü Camisi diğer örneklerden farklılaşmaktadır (Şekil 478).

Şekil 478. Ağaçseven, Kurtuluş (üstte) ve Kireçli köyü (altta) Camileri'nin üstörtüleri

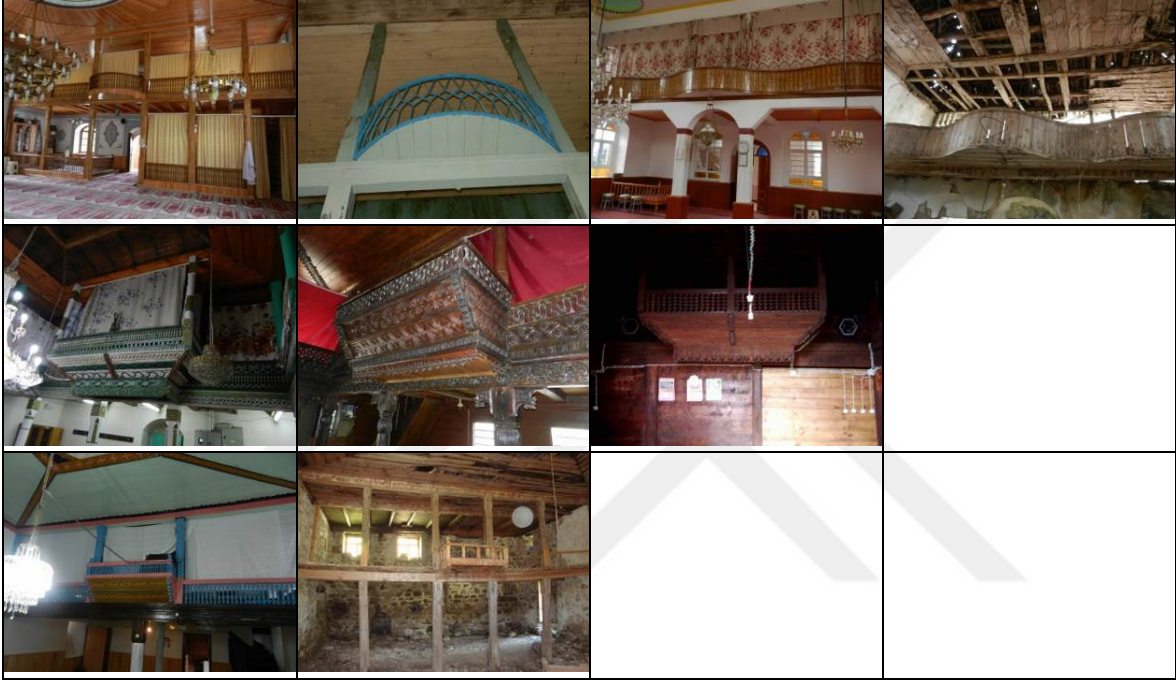
Baltacı Deresi Vadisi'ndeki kırsal camilerin mahfil biçimleri genel olarak tek yönde olup Dereyurt, Keler Köyü (Hüseyin Hoca Köyü) Camileri'nin mahfilleri üç yönde "U" biçimli ve Sugeldi Köyü Camisinde ise dört yönde devam etmektedir (Ek Tablo 111), (Şekil 480, Şekil 481).

Şekil 480. Ağaçseven, Sırağaç, Kireçli, Sarayköy, Sugeldi, Keler (Hüseyin Hoca), Dereyurt, Sarmaşık, Dağönü Köyü Camileri mahfilleri.

Kesit olarak bakıldığında mahfiller yalnızca harim kısmının üzerinde bulunabildiği gibi son cemaat yerinin konumuna göre Sugeldi ve Kireçli Köyü Camilerinde olduğu gibi mihrap ekseni ya da Dereyurt ve Keler köyü (Hüseyin Hoca Köyü) camilerinde olduğu gibi batı yönünde genişleyebilmektedirler.
