TRABZON KIRSAL CAMİ MİMARİSİ

DOKTORA TEZİ

Mimar Emriye KAZAZ

**MART 2016
TRABZON**

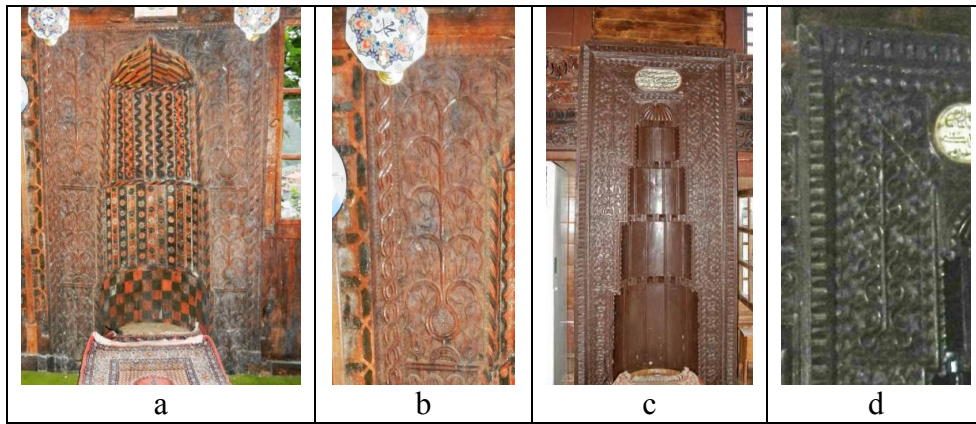
Baltacı Deresi Vadisi'nde mihrap duvarının ahşap ya da taş olmasına göre mihraplar da genellikle ahşap ya da taştan yapılmaktadır. Dereyurt ve Keler Köyü Cami (Hüseyin Hoca köyü sahil Camisi) lerinin ahşap mihrapları dışında diğerleri taştan inşa edilmiştir. Ahşap mihrapların nişleri üç ya da dört kademeli olurken taş mihrapları dörtten yediye kadar değişebilmektedir. Ahşap mihraplar dikdörtgen çerçeveli olup oldukça zengin ahşap işçiliğiyle bezenmiştirler (Ek Tablo 112), (Şekil 485). Dereyurt Köyü Camisi ve Hüseyin Hoca Keler Köyü Camisi ahşap mihrapları üzerindeki zincir, birkişel dallar ve lale motifleri özenli bir ahşap işçiliği göstermektedirler (Şekil 482).

Şekil 482. Dereyurt Köyü (a, b) ve Keler Köyü Camileri'nin (Hüseyin Hoca Köyü Sahil Camisi) (c, d) ahşap mihrapları

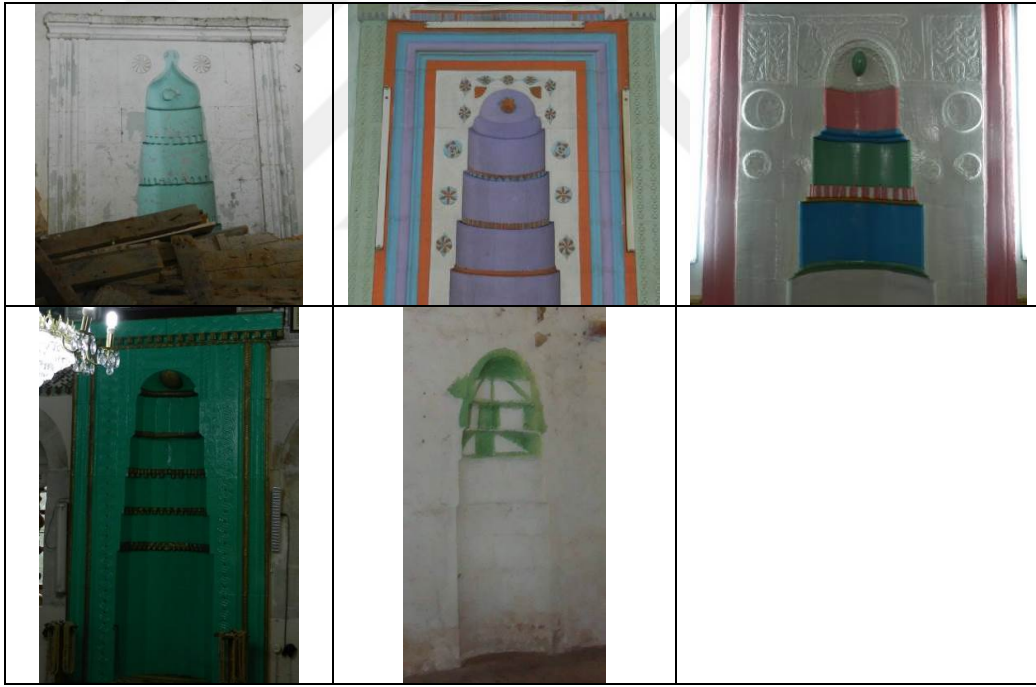
Büyük dere vadisi üzerinden aşağıdan yukarıya doğru Sarayköy, Sıraağaç ve Sarmaşık Köyü Camileri ve Baltacı Deresi Vadisi'nin aşağı kesiminde yer alan Sugeldi Köyü Cami mihrapları dikdörtgen niş içinde olup nişin yanlarında basit kabartmalı süslemeler yer almaktadır. Baltacı Deresi Vadisi'nin yukarı kesimlerinde yer alan Dağönü Köyü Eski Camisi'nin mihrabı son derece sade olup duvar yüzeyine sadece dört kademeli mihrap nişi açılmıştır. Kademeli olan mihrap nişlerinin en üstte kalan parçası genellikle dairesel kemer biçimiyle biterken Sarayköy Camisindekinin tepe noktası kaş kemer gibi yukarı kıvrımlı oluşuyla diğerlerinden farklılaşmaktadır. Süsleme olarak bakıldığında dairesel motiflerle sade tasarımlara rastlanırken Büyükdere Vadisi'nin yukarı kısmında yer alan Sarmaşık Köyü Camisi mihrabında dairesel rozetlerin yanısıra ibrik ve kıvrımlı dal bezemeleri ile dikkat çekmektedir. Diğer yanda Sugeldi Camisi'nin mihrap çerçevesi üzerindeki sarmal motiflerin oluşturduğu desende farklılık göstermektedir (Şekil 483).

Şekil 483. Büyükdere Vadisi'nden Sarayköy, Sıraağaç, Sarmaşık, Sugeldi ve Baltacı Deresi Vadisi'nden Dağönü Köyü Camileri mihrapları

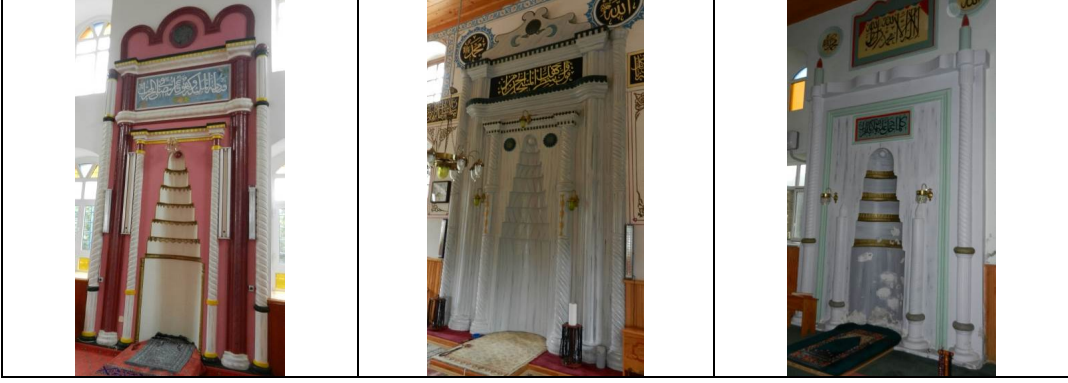
Büyükdere vadisi üzerinde aşağıdan yukarıya doğru Kireçli, Ağaçseven ve Kurtuluş Köyü Cami mihrapları gerek sütünceli mihrap çerçeveleri ve üst kısma yerleştirilmiş kitabeleri gerekse dış çerçeve üzerindeki alınlık kısmıyla diğerlerine göre daha büyük ve anıtsal bir görünüme sahiptirler (Şekil 484).

Şekil 484. Ağaçseven, Kurtuluş ve Kireçli Köyü Camileri mihrapları

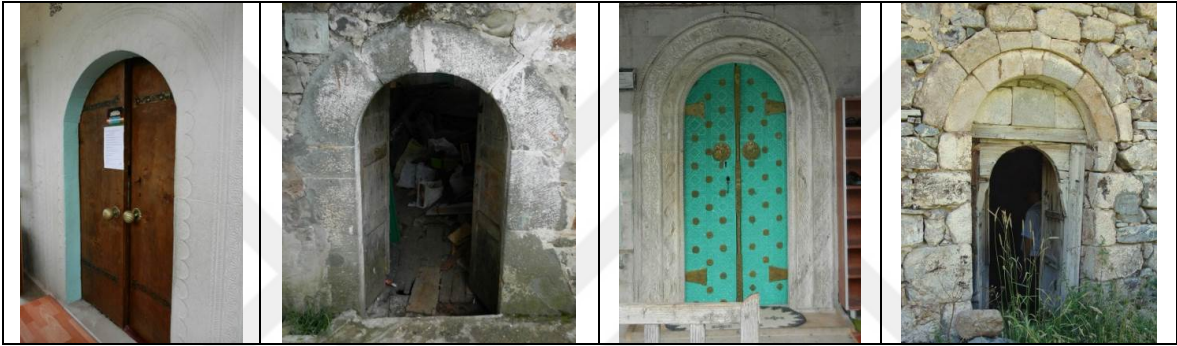
Kapılar da pencerelerde olduğu gibi yapının taş ya da ahşap olmasına göre farklı biçimler almaktadırlar. Kapı açıklıkları taş yapılarda genellikle basık ya da beşik kemerli olup çift kanatlı ahşap kapıya sahiptirler (Ek Tablo 113), (Şekil 489). Dağönü Köyü'ndeki caminin beşik kemerli kapısının dairesel kısmı taş örülerek dikdörtgen boşluk oluşturulmuştur. Bu boşluk içine beşik kemerli tek kanatlı ahşap kapı yerleştirilmiştir. Vadi içindeki taş yığma camilerde bu kapı biçimi sıradışı uygulamalardan biri olarak kabul edilebilir (Şekil 486).

Şekil 486. Ağaçseven, Sarayköy, Sugeldi, Dağönü Köyü Camileri'nin harime giriş kapıları

Genel olarak vadide taş yapılarda taçkapı uygulamasına rastlanmazken Ağaçseven Köyü Camisi'nin kuzey cephesindeki kabartma motiflerle bezeli taçkapısı dikkat çekmektedir (Şekil 486). Dikdörtgen biçimli taçkapının kenarları yıldız, kemerli kapı açıklığının etrafı yarım dairesel biçimli bordürle çerçevelenmiştir. Taçkapı içinde kemerli kapı açıklığının üzerinde üç bölümlü kitabe yer almaktadır. Sağdan sola doğru ilk iki bölüm üç satırlı iken üçüncü bölüm dört satırdan oluşmaktadır. Genel olarak vadide rastlanan sade kemerli kapılar arasında Sugeldi Köyü Camisi'nin kemer taşları ve aynı zamanda çift kanatlı ahşap kapı üzerine son derece özenli ve incelikli bir biçimde işlenen taş ve ahşap kabarma motifli bezemeler dikkat çekmektedir (Şekil 487).

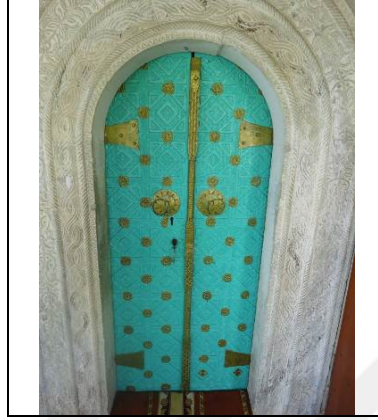
Şekil 487. Sugeldi Köyü Camisi kapısının bezemeli kemer açıklığı ve ahşap kapı kanatları

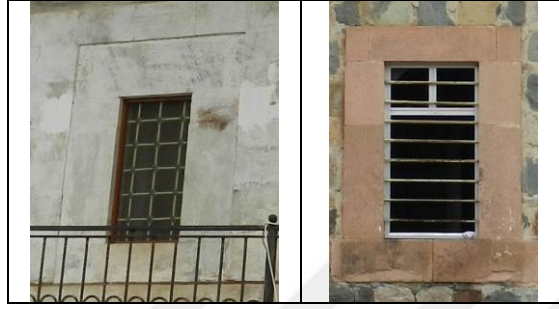
Şekil 492. Sugeldi ve Sıraağaç Köyü Camileri'nin pencere biçimleri

Sugeldi Köyü Camisi'nin zemin kat pencere söveleri içe batıkken Sıraağaç Köyü Camisi pencere söveleri dışa çıkıktır (Şekil 492).

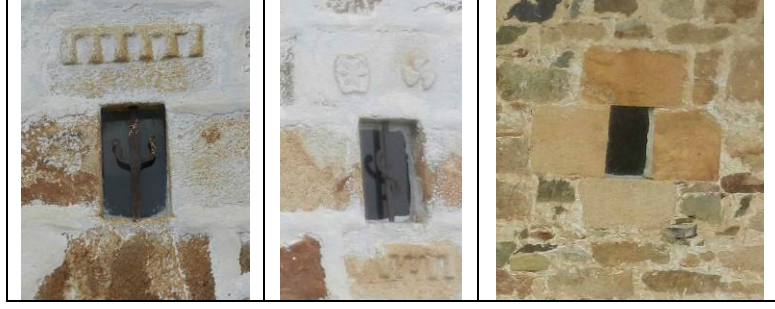
Şekil 493. Sarmaşık Köyü Camisi'nin karimindeki pencere açıklıkları

çekici örnekler arasındadır. Taş duvar cephelerdeki mazgal tipi dikdörtgen açıklıklar dışta son derece küçük boyutta iken içte alt sıradakiler daha büyük olmak üzere oldukça geniş dikdörtgen açıklıklara dönmektedir (Şekil 493). Dış kısımda pencere boşluklarının ortasında düşey ve ortada kıvrımlı bir demir bulunmaktadır. Cephede bazı pencerelerin üzerindeki lento taşlarında kabartmalı biçimler ve semboller olduğu görülmektedir.

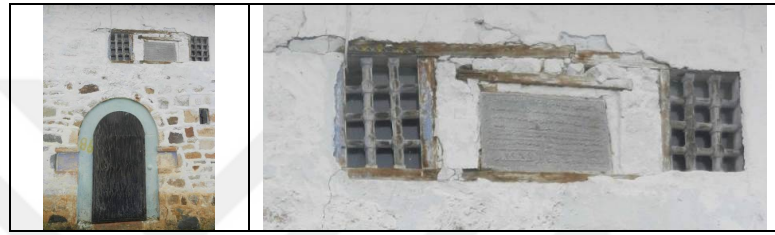
Şekil 494. Sarmaşık Köyü Camisi kuzey doğu yönünde cephedeki kapı, pencereler ve kitabe.

Taş cephelerdeki ikinci pencere tipi ise harim kısmına kuzey doğu yönünden giriş sağlayan kapının üzerindeki iki adet ahşap kafesli dikdörtgen penceredir (Şekil 494). Bunlar arasına dikdörtgen biçiminde yekpare taş blok üzerine yarıya kadar dört sıra yarıdan sonrası yan yana iki bölümlü olup sağ tarafı beş sıra sol tarafı üç sıradan oluşan bir kitabe yer almaktadır. Sol kısmın en alt sırasında H,R-1294, M-1876 tarihi kayıtlıdır. Bu büyük bir olasılıkla caminin yapım yılı olmalıdır. Taş duvar yüzeye pencerelerin alt ve üst hizasından ve aralara dik olarak yerleştirilen ahşaplarla pencere boşlukları oluşturulmuştur. Aynı zamanda kitabenin alt ve üstünde ahşap lentolar yerleştirilmiştir. Taş yığma duvarda, ahşap karkas yapım geleneğinde olduğu gibi ahşap lento kullanılarak oluşturulan bu pencere biçimi ve pencerelerdeki ahşap kafeslerin bölgedeki sıradışı uygulamalardan biri olduğu söylenebilir. Ayrıca bu iki pencere bir çerçeve oluşturacak şekilde kitabenin ortaya yerleştirilmesi dönemin yapı ustalarının mimari estetikleri ve yapı çözüm teknikleri hakkında vermiş olduğu bilgi açısından son derece önemlidir.

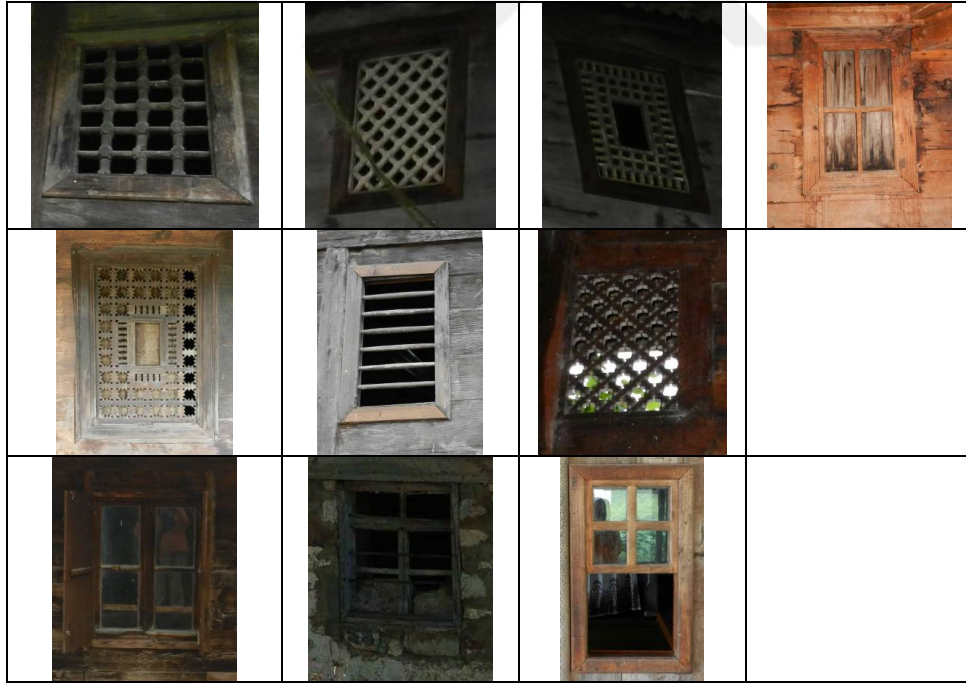
Şekil 495. Sugeldi (ilk üç pencere), Sarmaşık (dördüncü), Keler (ikinci sıradakiler), Sarmaşık (üçüncü sıranın birincisi), Dağönü (ikincisi), Sugeldi (üçüncüsü) Köyü Camileri pencere tipleri

Ahşap pencereler teknolojilerine göre tek ya da çift kanatlı klasik, giyotin ve sürgülü açılıp kapanma sistemlerine sahiptirler (Şekil 495). Sürgülü sistemlerde pencerenin önüne ahşap parmaklık ya da pencere kanadı gelmektedir. Ahşap parmaklıklar dikine, çapraz, yıldızlı ve paralel şeritler halinde farklı şekillerde olabilmektedir. Bazı kanatlı pencerelerin önüne kepenk eklenmektedir. Camilerin hepsinde altlık ve üstlük olmak üzere iki sıra pencere bulunmaktadır.

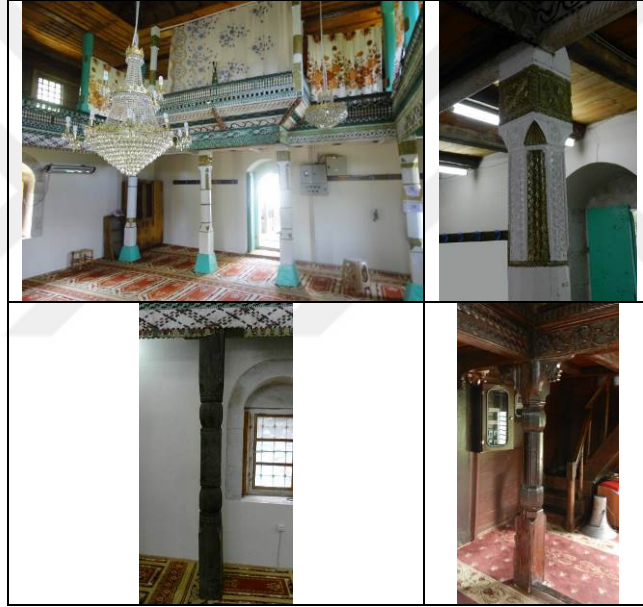
Sugeldi Köyü Camisinde mihrap duvarı karşındaki mahfili destekleyen ve mahfil köşkü gibi girişten hemen algılanan ve daha göz önünde bulunan sütunlarda bezeme görülürken, doğu ve batı yönünde mahfil katında bulunan sütunlar sadedir. Sadece batı yönünde mahfil altında bulunan iki sütun diğer bütün sütunlardan biçim olarak farklıdır. Bu sütunlara Keler Köyü Camisinde (Hüseyin Hoca Köyü Sahil Camisi) rastlanmaktadır (Şekil 497). Biçim olarak farklı olan bu sütunların sonradan eklenmiş oldukları düşünülebilir.

Şekil 497. Sugeldi Köyü Camisi mahfili (üst solda) ve mahfili destekleyen sütunun başlık ve gövde kısmı (üst ortada), bezemesiz sütunlar (üst sağda), batı yönünde mahfili destekleyen sütun (alt solda), Keler Köyü Camisinde (Hüseyin Hoca Köyü Sahil Camisi) mahfili taşıyan sütunlar (alt sağda)

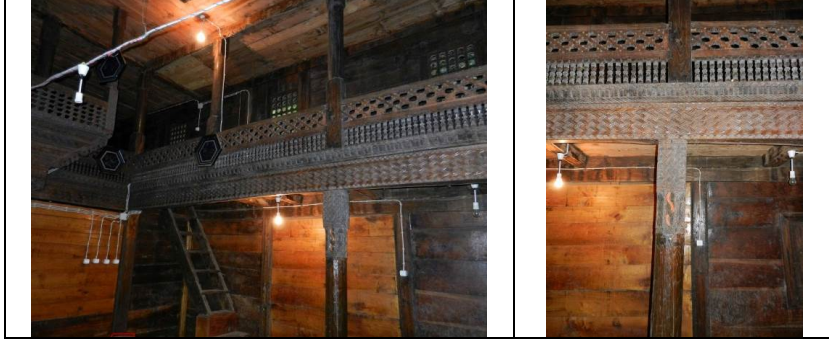
Kuzey batı yönünden girişi olan Dereyurt Köyü Camisinde “U” şeklinde harimi üç yönden saran mahfili, doğu ve batı yönünde destekleyen ve köşk kısmındaki sütunlar bezemeli iken mahfilin üst katında doğu ve batı yönünde bulunan sütunlar sadedir (Şekil 498).

Şekil 498. Dereyurt Köyü Camisi mahfilini taşıyan sütunlar ve doğu yönünde mahfili destekleyen sütun

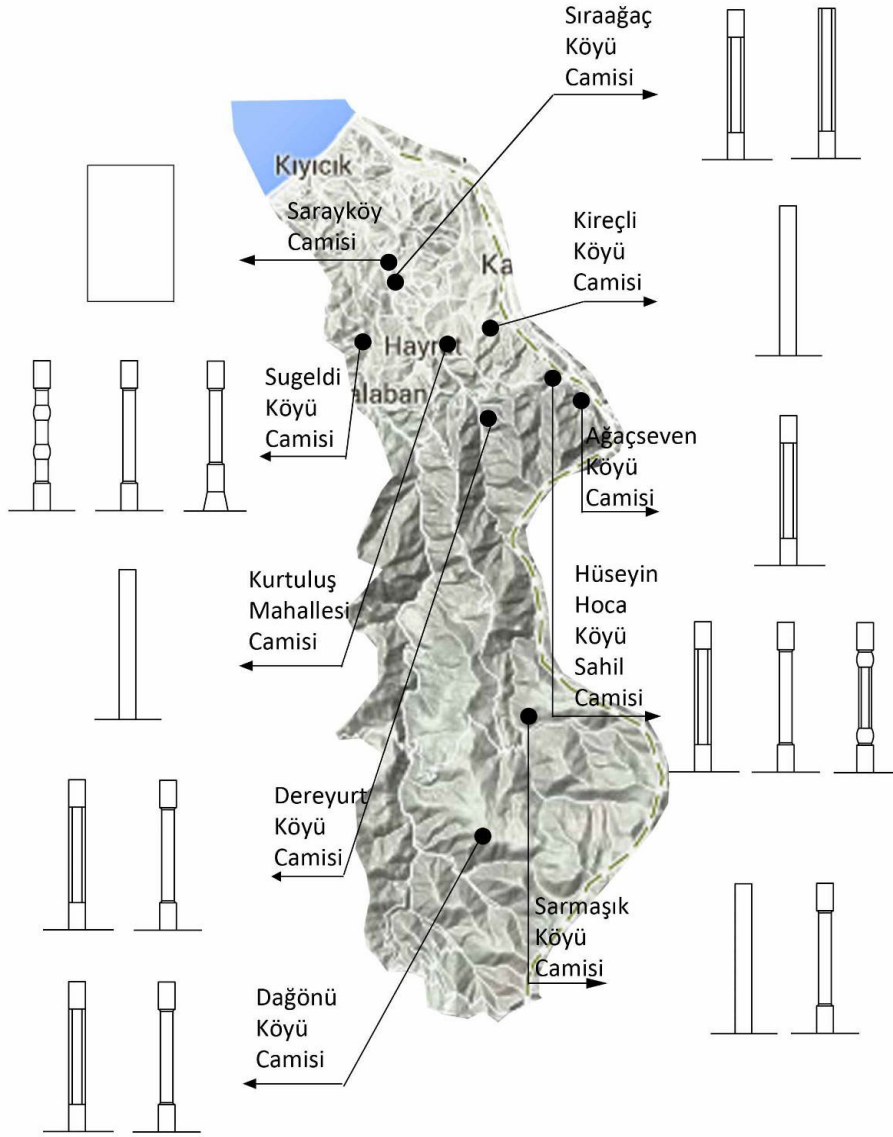
Şekil 499. Baltacı Deresi Vadisi kırsal camileri sütun düzeni şemalarını gösteren harita

Baltacı Deresi Vadisi'ndeki kırsal cami sütunları Kireçli Köyü Camisi'nin son cemaat yerindeki betonarme sütunlar dışında hepsi ahşaptır. Sugeldi Camisi mahfilini destekleyen sütunların altına kaide olarak yerleştirilmiş kesik pramit biçimindeki taş bloklar vadideki camiler içinde sıradışı uygulamalardan biridir. Sütunlar caminin son cemaat yerinde, mahfil altında ve/veya mahfilde bulunabilmektedir. Genel olarak bölgede başlık ve kaidesi kare, gövdesi dairesel ya da sekizgen kesitli sütunlar kullanılmıştır (Ek Tablo 116), (Şekil 499).

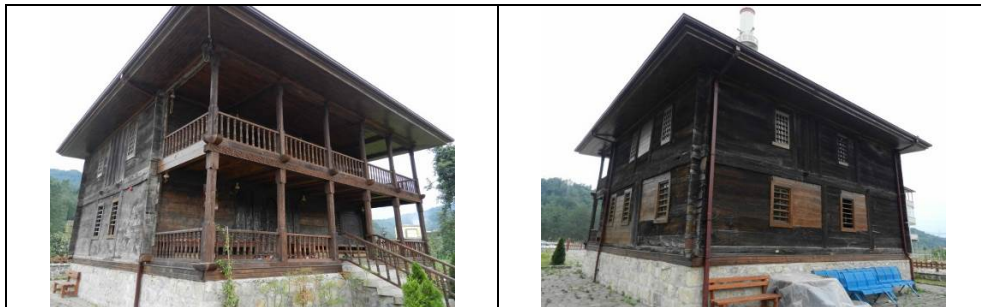
Şekil 500. Keler Köyü Camisi (Hüseyin Hoca Köyü Sahil Camisi)

Baltacı Deresi Vadisi kırsal camilerinde genel olarak taş yığma, taş-ahşap yığma ya da taş, ahşap ve ahşap karkas karışımının bir arada kullanıldığı karma yapım teknikleri uygulanmıştır (Ek Tablo 117), (Şekil 506). Büyük dere ve İyidere arasında bulunan Of'a bağlı Keler Köyü Camisinde (Hüseyin Hoca Köyü Sahil Camisi) su basman seviyesine kadar taş yığma yapılmış olup cami çantı denilen ahşap yığma tekniği ile inşa edilmiştir. Bütün yapının ahşapla inşa edilmiş olması dolayısıyla vadideki diğer örneklerden ayrılmaktadır (Şekil 500).

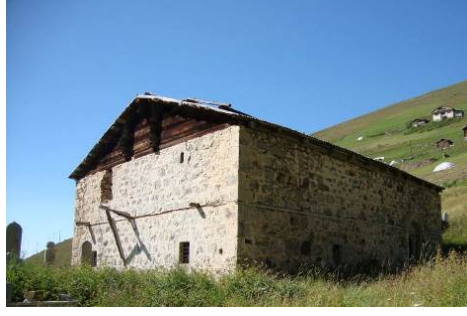
Büyükdere Vadisi'nde aşağıdan yukarıya Sıraağaç, Kireçli, Ağaçseven, Kurtuluş Köyü Camileri ve Baltacı Vadisi'nin yukarı kısmında yer alan Dağönü köyü eski Camisi taş yığma olup bir kısmı sıva ile kaplanmıştır. Taş yığma yapılar içinde Dağönü Köyü Eski Camisi duvarlarının orta hizasında görülen ahşap hatıl uygulaması Baltacı Deresi Vadisi içinde tektir (Şekil 501).

Şekil 501. Dağönü köyü eski Camisi ahşap hatıllı taş yığma duvarları

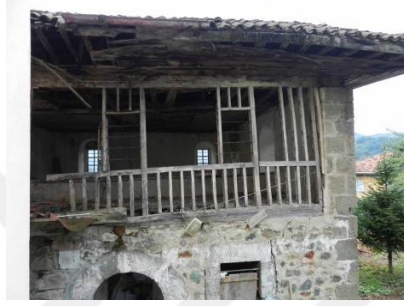
Sarayköy Camisi taş yığma olup kuzey cephesinin üst kat duvarı ahşap karkas olarak ince edilmiştir. Vadide karma tekniğin bu şekilde kullanıldığı ender örneklerden biridir (Şekil 502).

Şekil 502. Sarayköy Camisi kuzey cephesi alt kat taş yığma üzeri ahşap karkas

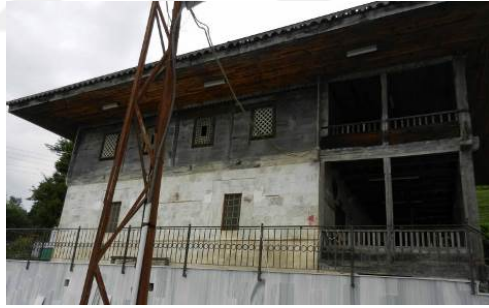
Baltacı deresi üzerinde Of'a bağlı Sugeldi Köyü Camisi'nin zemin katının taş yığma birinci katının çantı denilen ahşap yığma teknikle ve iki katlı son cemaat yerinin ise tamamen ahşaptan karma olarak inşa edildiği görülmektedir (Şekil 503).

Şekil 503. Sugeldi Köyü Camisi'nin taş ve üzerine ahşap yığma olarak karma yapım tekniği

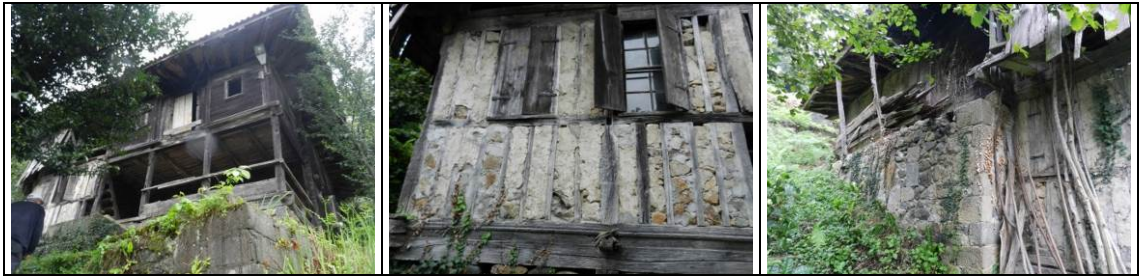
Büyükdere Vadisi'nin orta kısmında yer alan Hayrat'a bağlı Dereyurt Köyü Camisi'nin harim kısmı tümüyle çantı tekniğiyle ahşap yığma olarak inşa edilmişken harime bitişik medrese ve görevli odasının kuzey doğu tarafı taş yığma kuzey batı bölümü ahşap karkas olarak inşa edilmiştir. Kuzey tarafındaki bu kısımlar hasarlı ve bir kısmı yıkılmış durumdadır (Şekil 504).

Şekil 504. Dereyurt Köyü Camisi batı, kuzeybatı ve kuzeydoğu cepheleri

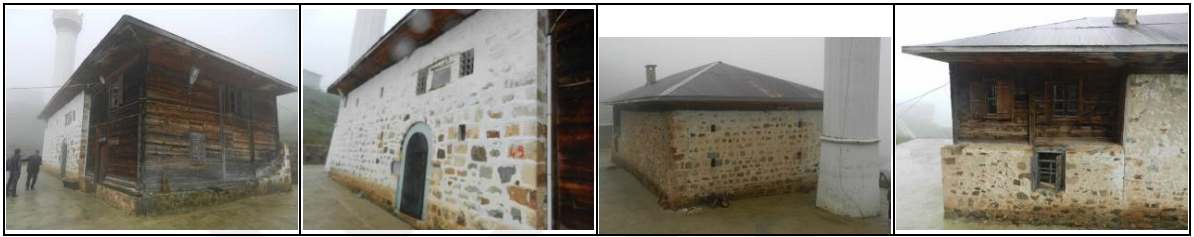
Büyükdere Vadisi'nin yukarı kısmında yer alan Hayrat'a bağlı Sarmaşık Köyü Camisi yine Dereyurt'taki gibi bütünleşik işlevli olup cami kısmı tamamen taş yığma iken kuzey yönünde camiye bitişik olan medrese ve diğer mekanların bir kısmı taş bir kısmı da ahşap yığma olarak inşa edilmiştir. Yapının kuzey batı köşesindeki duvarı birinci kat seviyesine, kuzey ve kuzey batı cephesindeki duvarları subasman seviyesine kadar taş olup üst kısımları katı ve diğer cepheler tamamen çantı tekniğiyle inşa edilmişlerdir. Kuzeybatı köşesinde zeminin taş olması uzun süre yağışlı olan iklim nedeniyle olması muhtemeldir (Şekil 505).

Şekil 505. Sarmaşık Köyü Camisi kuzeydoğu, doğu, güneybatı ve kuzey batı köşelerinin fotoğrafları

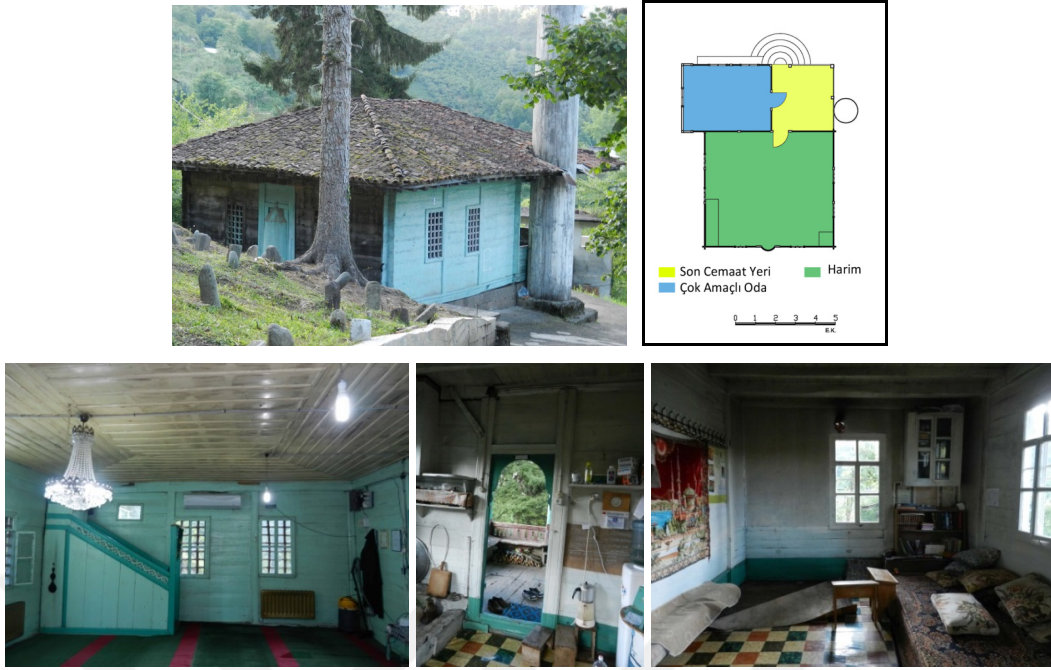
Şekil 513. Küçükdere vadisi; Bereketli Köyü Masele Mahallesi Camisi dış görünüş, plan, harim ve çok amaçlı oda

Çalışma alanı kapsamında bakıldığında çalışmanın batı ve güneydeki Vadileri'nde bu plan tipine sahip yapılara rastlanmamaktadır. Doğuya ilerlerken ilk olarak Küçükdere Vadisi'nin aşağı kısmına yakın bölgedeki Bereketli Köyü Masele Mahallesi Camisi'nde çok işlevli bir cami programı görülmektedir. Mihrap aksı doğrultusunda dikdörtgen planlı olan yapı tek katlıdır. Minaresi olmadan küçük bir eve benzemektedir. Yapının kuzey batı köşesinde, görevlinin yaşam, yeme-içme, uyuma ve aynı zamanda çocuklara da ders verebildiği çok amaçlı bir oda bulunmaktadır. Bu oda batı cephesinde dışa doğru çıkıntı yapmaktadır. Yapının kuzey doğu köşesinde hem bu odanın hem de harim kısmının girişlerinin yer aldığı bir son cemaat yeri bulunmaktadır. Bu kısma mihrap aksı üzerindeki beş basamakla çıkılır. Son cemaat yerini çevreleyen korkulukların önünde sedirler yer almaktadır. Buradan mihrap aksı üzerindeki kapı ile harime geçilir. Harim kare planlı mahfili olmayan düz üstörtülü son derece sade bir mekandır (Şekil 513).

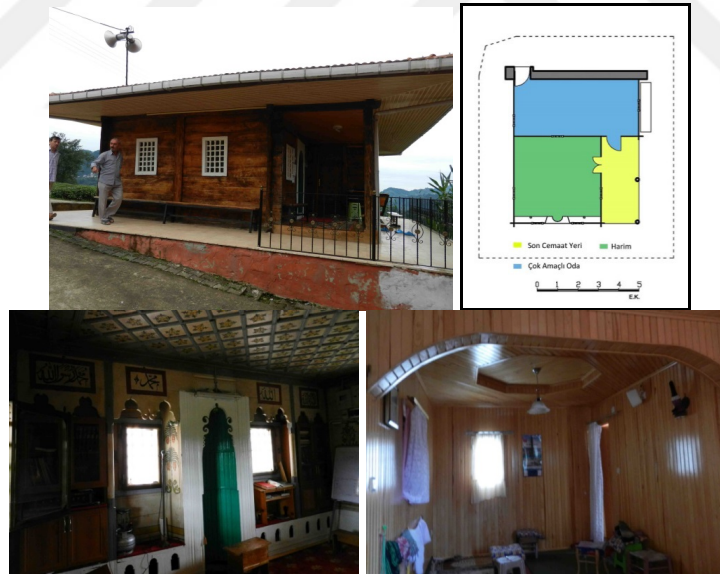
Şekil 514. Solaklı Deresi Vadisi; Bölümlü Beldesi Fatih Mahallesi Kaban Camisi dış görünüş, plan, çok amaçlı oda ve harim kısmı

Solaklı Deresi Vadisi'nde çok işlevli camilere sıkça rastlanmaktadır. Vadinin aşağı kısmında yer alan Bölümlü Beldesi Fatih Mahallesi Kaban Camisi de Bereketli köyü Masele Mahallesi Camisiyle benzer plan şemasına sahiptir (Şekil 514).

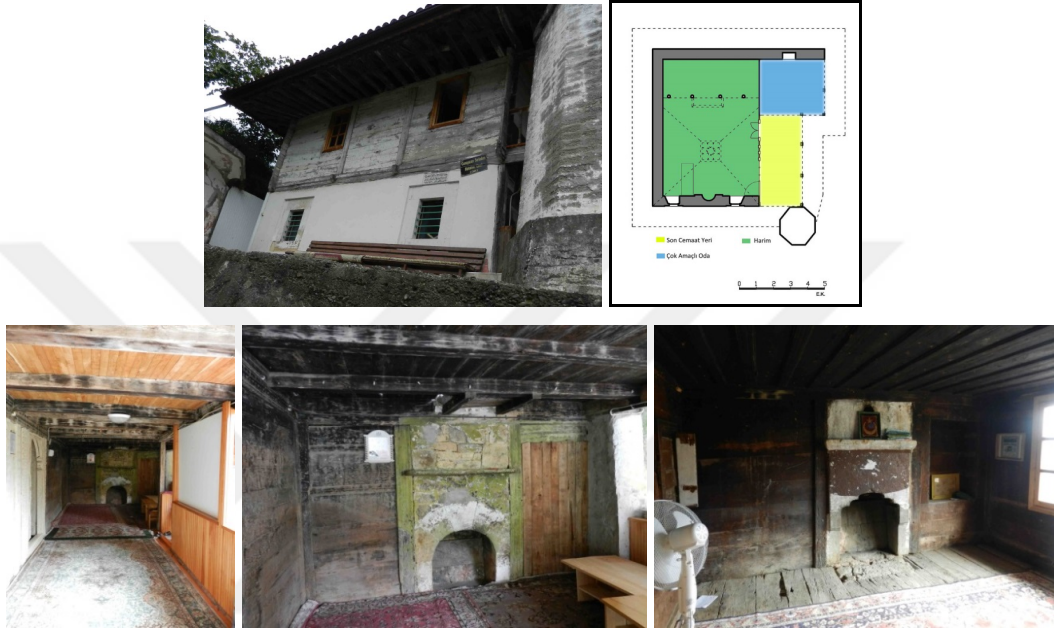
Şekil 515. Solaklı Deresi Vadisi; Cumapazarı Serindere Mahallesi Camisi dış görünüş, plan, son cemaat yeri ve çok amaçlı odalar

Solaklı Deresi Vadisi'nin aşağı kısmına yakın Cumapazarı Serindere Mahallesi Camisi de çok işlevli cami tipinde olmakla birlikte öncekilere göre daha büyük ölçekli ve daha fazla odaya sahiptir. Zemin katta güney doğu köşesindeki son cemaat yerinin batı cephesinden harim kısmına kuzey yönünden şömineli bir odaya geçiş sağlanmaktadır. Bu

odanın güney ve doğu yönündeki duvarları kaldırılmıştır. Son cemaat yerindeki merdivenle son cemaat yerinin üzerindeki yarı açık mekana çıkılmaktadır. Burada harim kapısının üst kat hizasından mahfil kısmına geçilirken alttaki şömineli odanın üzerinde bir tane daha şömineli oda bulunmaktadır. Bu odalardan üst kattaki görevlinin yaşadığı çok amaçlı oda alt kattakinin ise ders verme amaçlı bir oda olması muhtemeldir (Şekil 515).

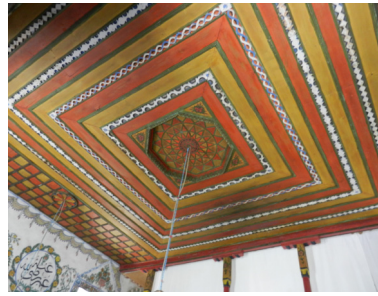
Şekil 516. Doğanlı Köyü Camisi tavanı

Akhisar Deresi Vadisi'ndeki düz tavanların genelde sade olup vadinin orta kısmında birbirlerine yakın konumdaki Akçiriş ve Çarlaklı Köyü Camileri tavanlarında merkezde ve dört köşede sade ahşap kabartma motifleriyle vadideki diğer düz tavanlardan farklılaşmaktadırlar. Kademeli tavanlı camilerde son derece sade olup vadinin yukarı kısmındaki Doğanlı Köyü Camisi tavanındaki kalemşi boyamalar ve sekizgen tavan göbeğindeki ahşap bezeme işliği son derece özenlidir (Şekil 516).

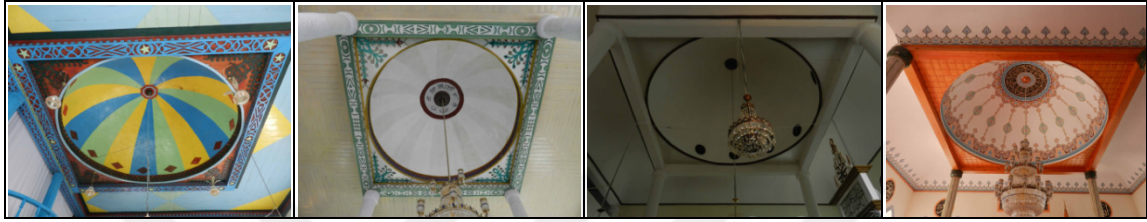
Şekil 517. Akhisar Deresi Vadisi; Dolanlı Köyü ve Türkelli köyü Merkez Camileri, Çamlık Deresi Vadisi; Vardallı Köyü Camisi, ilçe merkezi; (Beşikdüzü) Eski Merkez Camisi gizli kubbe tavanları

Vadideki diğer tavan biçimi gizli kubbe kullanımı olup kıyıya yakın bölgede ve birbirine yakın konumdaki Türkelli Köyü Merkez Camisi (1912) ve Dolanlı Köyü Camilerinde (1880) aynı yapım tekniğiyle uygulandığı görülmektedir. Buradaki gizli kubbe uygulamasının aynısının vadi ağzındaki ilçe merkezinde Merkez Eski Camide (1913) de olduğu görülmektedir. Vadideki diğer gizli kubbe uygulaması vadinin orta

Çamlık Deresi Vadisi'nin kıyıya yakın bölgesindeki Vardallı Köyü Camisi (1957)'nin gizli kubbeli tavanı Akhisar Deresi Vadisi'nin kıyıya yakın bölgesindeki Türkelli Köyü Merkez ve Dolanlı Köyü Camileriyle aynı biçime ve yapım tekniğine sahiptirler (Şekil 517).

Fol Deresi Vadisi'nin orta bölümüne yakın Karatepe Köyü Camisi (1873) tavanı gizli kubbeli olup Akhisar ve Çamlık Deresi Vadileri'nin aşağı bölgesindeki uygulamalardan farklıdır. Diğerlerinde gizli kubbeler büyük ahşap kirişler ve bazılarında dört köşeden bu kirişler sütunlarla desteklenirken burada kubbe merkezinden itibaren eğilerek kubbe kalıbını oluşturan ahşaplar tavanın kendi taşıyıcı sistemine taşınmıştır.

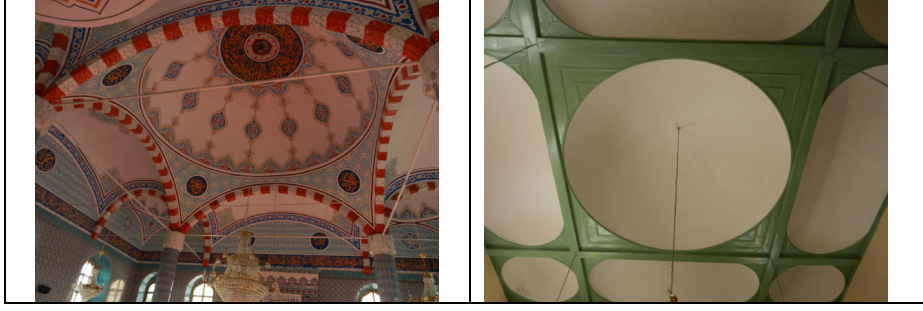
Şekil 518. İskenderli Merkez Camisi (Çamlık Deresi Vadisi), Düzköy Merkez Camisi (Akhisar Deresi Vadisi) tavan biçimleri

Çamlık Deresi Vadisi'nin orta bölgesindeki İskenderli (Kumyatak) Merkez Camisi (1946)¹¹⁰,nin tavanı Akhisar Deresi Vadisi'nin orta bölgesinde yer alan Düzköy Merkez Camisi'nin tavan biçimi ile aynıdır. Yalnız Düzköy Merkez Camisi (1947) tavanı ahşap olup herhangi bir destek kullanılmamışken İskenderli Merkez Camisinde kubbeli ve tonozlu olan tavan taş malzemeyle inşa edilerek merkezdeki kubbe dört yönde sütunlar üzerine oturtulmuştur. İskenderli Merkez Camisi'nin tavanı taş malzemeyle inşa edildiğinden kubbeye geçiş kısmında pandantifler kullanılması ve merkezde kubbeyi

taşıyan dört sütunun bulunması anıtsal bir etki oluştururken Düzköy Merkez Camisi'nde ahşap malzemeyle merkezi, köşe kubbeler ve tonozlar oluşturulduğundan aynı anıtsal ifade oluşmamıştır. Fakat ikisi de aynı biçimsel planı oluşturmak üzere inşa edilmişlerdir. Birbirine komşu Akhisar ve Çamlık Deresi Vadileri'nin orta bölümlerinde yer alan bu iki camide tavanların biçim olarak bu ölçüde benzerliği ve hemen hemen aynı yıllarda inşa edilmelerinden dolayı bu iki caminin aynı usta grubu tarafından inşa edildiğini ya da usta gruplarının vadiler arası yapı kültürlerinden etkilendiklerini söylemek mümkündür (Şekil 518).

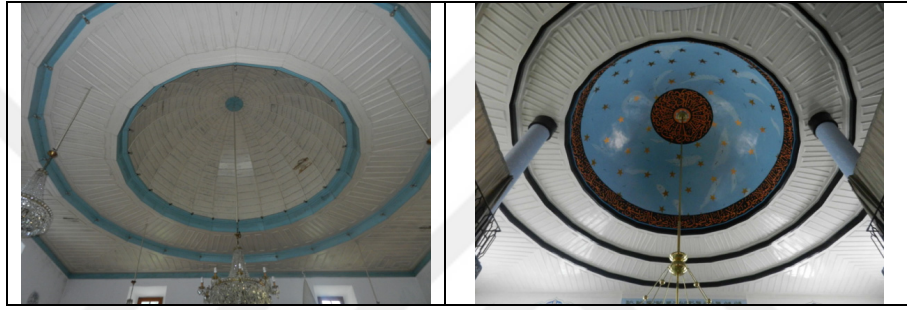
Şekil 519. Sera Deresi Vadisi; Karaman, Derecik ve Demirtaş Köyleri Merkez Camisi ve Yomra Deresi Vadisi; Tepeköy Köyü Camileri gizli kubbeleri

Sera Deresi Vadisi'ndeki Karaman, Derecik ve Demirtaş Köyleri Merkez Camisi'nin (1973) gizli kubbeli üstörtüsü Yomra Deresi Vadisi'ndeki Tepeköy Köyü Camisi'nin (1960) gizli kubbeleri bazı farklılıklara rağmen yapım tekniği ve plan biçimi olarak son derece benzerdirler. Karaman Camisinde kubbeden önce bir kademe tavan yükseltilirken Tepeköy'de iki kademe yükseltilmiştir. Mekânsal büyüklük farklılığından kaynaklı olarak Karaman'da taşıyıcı sütun kullanılmazken burada iki taş sütun ile üstörtü desteklenmektedir. Bu durum birbirine komşu olmayan vadiler arasında da kültürel etkileşimin olabildiğini ve vadiler arasında aynı usta gruplarının çalıştıklarının önemli fiziksel kanıtlarıdır (Şekil 519).

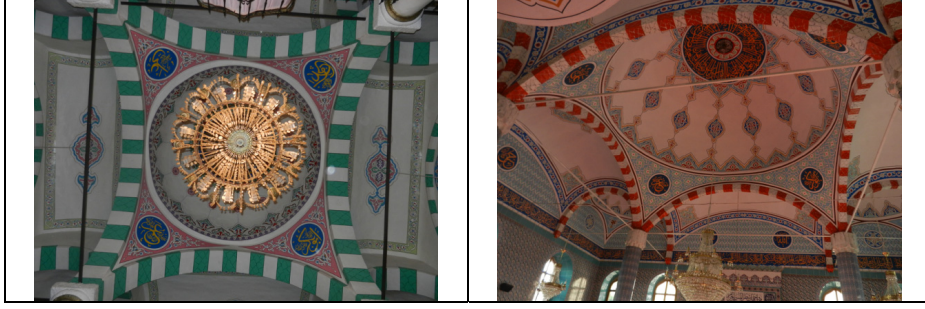
Şekil 520. Değirmendere Vadisi; Oğulağaç Köyü Camisi, Çamlık Deresi Vadisi; İskenderli Merkez Camisi

Değirmendere Vadisi'nde Bahçekaya ve Oğulağaç Köyü Camileri üstörtüleri benzer olamakla yapım tekniği açısından farklılıklar vardır. Oğulağaç Köyü Camisinde merkezde pandantiflerle dört sütuna oturan merkezi bir kubbe varken Bahçekaya Köyü Camisinde ise pandantiflerin eğrisel yüzeylerinin devam ettirilmesi ile pandantif kubbe oluşturulmuştur. Bahçekaya Köyü Camisinde dört köşede beşik tonoz ve kenarlarda tonozumsu eğrisel yüzeylerle üstörtü tamamlanmıştır. Oğulağaç Köyü Camisinde köşelerde pandantif kubbe ve kenarlarda beşik tonoz ile üstörtü tamamlanmıştır.

Oğulağaç Köyü Camisi (1868) üstörtüsünün çalışma alanının batısındaki Çamlık Deresi Vadisi'ndeki İskenderli Merkez Camisi (1946) ile olan benzerliği son derece dikkat çekicidir. İnşa tarihleri oldukça farklı olan bu camilerde aynı usta gruplarının çalışmış olabileceğini söylemek mümkün olmasa da Değirmendere Vadisi'nde olduğu gibi Çamlık ve Fol Deresi Vadileri'nde eskiden varlıkları bilinen kiliselerin o bölgedeki cami mimarisini etkilemiş olabileceklerini ifade etmek mümkündür (Şekil 520).

Oğulağaç Köyü Camisi üstörtüsünün kiliseden dönüşme olan Gürgenağaç Köyü Camisiyle son derece benzer hatta aynı olması kilise mimarisi ile camiler arasındaki etkileşimin ve eski Rum ustalar olarak adlandırılan usta gruplarının camilerin inşasında çalıştıklarının açık kanıtlarıdır.

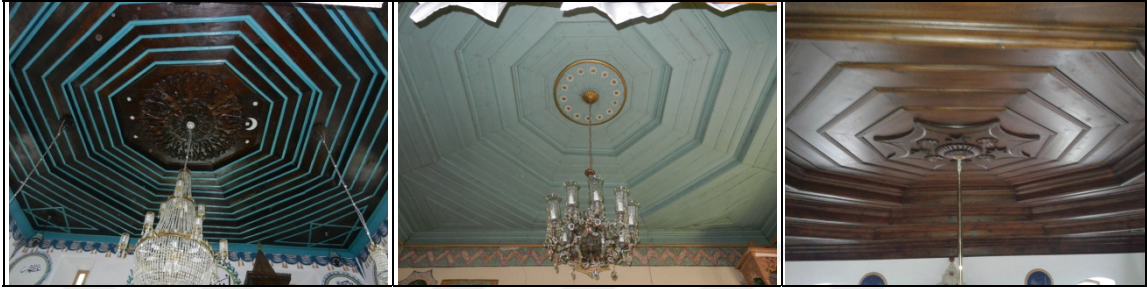
Şekil 521. Değirmendere vadisi; Akmesit (1873), Işıklar Köyü (1870) Camileri, Sera Deresi Vadisi; Dumankaya Köyü Merkez (1902) Camileri sekizgen kademeli tavanları

Değirmendere Vadisi'nin aşağı kısmında yer alan Işıklar ve Akmesit Köyü Camileri'nin iç içe geçmiş sekizgenlerden oluşan kademeli tavanı ile Sera Deresi Vadisi'nde bulunan Dumankaya Merkez Camisi'nin tavanı arasındaki benzerlik son derece dikkat çekicidir. Mağmat Boğazı vasıtasıyla birbirlerine geçiş sağlanabilen bu vadiler arasında usta hareketlerinin yaşanmış olabileceğinin fiziki göstergeleridirler (Şekil 521).

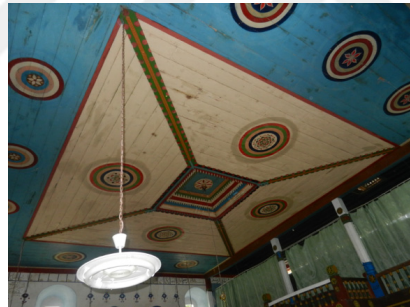
Şekil 522. Ormaniçi Köyü Camisi'nin kalemişi bezemeli tavanı

Değirmendere Vadisi'nin bir kolu olan Galyan Deresi Vadisi'ndeki Ormaniçi Köyü Camisi'nin (1948) kalemişi ve ahşap işçiliğiyle öne çıkan tavanı vadiye farklı uygulamalardan biridir. Bu durum Solaklı ve Manahos Deresi Vadileri'nde 1918'lerde yaşanan sel felaketinden sonra bu vadiye yerleşen halkın kendi yapı kültürlerini beraberlerinde taşımalarından kaynaklanmış olması mümkündür (Şekil 522)

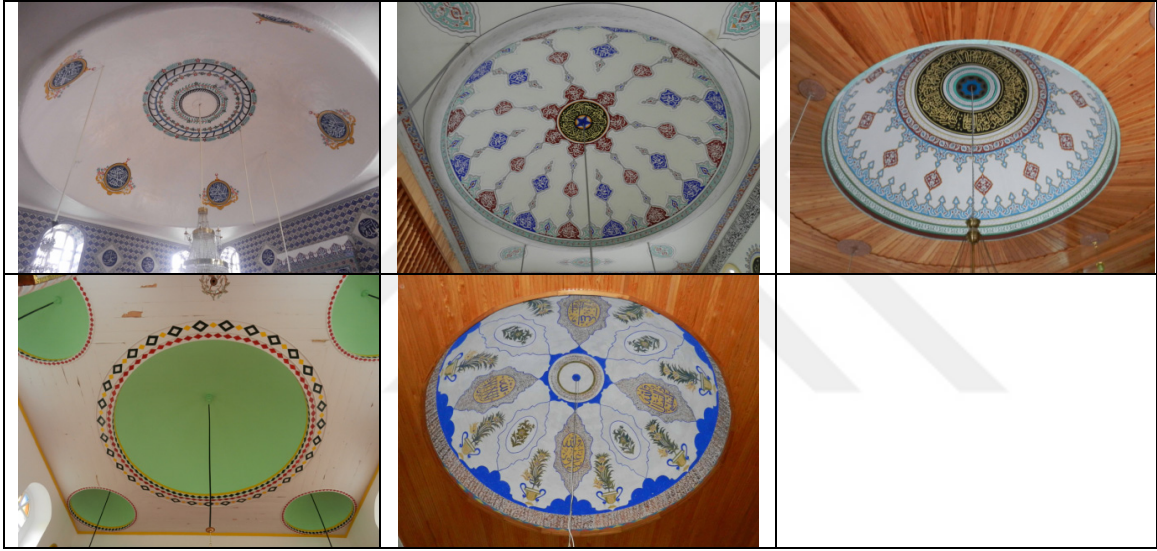
Şekil 523. Manahos Deresi Vadisi; Yeniay Baştımar Mahallesi Camisi, Solaklı Deresi Vadisi; Balıca Beldesi Büyük Mahalle Camisi, Baltacı Deresi Vadisi; Ağaçdeven Mahallesi Camisi, Kireçli Köyü, Kurtuluş Mahallesi Camisi

Manahos Deresi Vadisi ağzında doğu yakasındaki Yeniay Baştımar Mahallesi Camisindeki gizli kubbe uygulaması batıdakilerden farklı yapım tekniğine sahiptir. Manahos Deresi Vadisi'ne kadar gizli kubbeler ahşap parçaların uygun eğim ve kavislerle bir araya getirilmesiyle oluşturulurken, burada içinde saman ve bazı katkı maddeleri bulunan kireçli bir karışımın altta oluşturulan kalıp üzerine dökülmesi ve o kalıbın şeklini almasıyla kubbe oluşturulmuştur. Batıdan doğuya ilerlerken gizli kubbe yapımında ilk kez karşılaşılan bu teknik yapım tekniği olarak bu bölge ya da vadinin farklı bir yapı kültürüne sahip olduğu ve usta gelenekleri açısından bir geçiş/tampon bölge olduğundan bahsetmek mümkündür. Nitekim Manahos Vadisi'nin komşusu olan Solaklı Deresi Vadisi'nin aşağı bölümündeki Ballica Beldesi Büyük Mahalle Camisinde, Baltacı Deresi Vadisi; Ağaçseven Köyü, Kireçli Köyü ve Kurtuluş Mahallesi Camilerinde rastlamak mümkündür. Kireçli Köyü Camisinde köşelere de birer küçük kubbe uygulamasıyla farklı bir üstörtü planı oluşturulmuştur (Şekil 523).

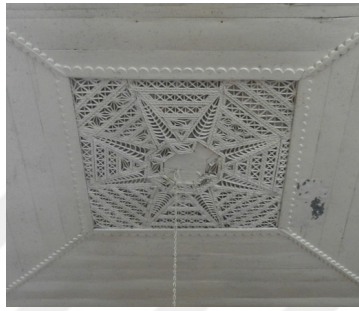
Şekil 526. Cumapazarı Serindere Mahallesi Camisi tavan göbeği

işçiliği vadide genel olarak uygulanan ahşap oyma tekniğinden farklı olup farklı bir yapı kültüründen gelme usta gurubunun bu camide çalışmış olabileceğini akla getirmektedir (Şekil 526).

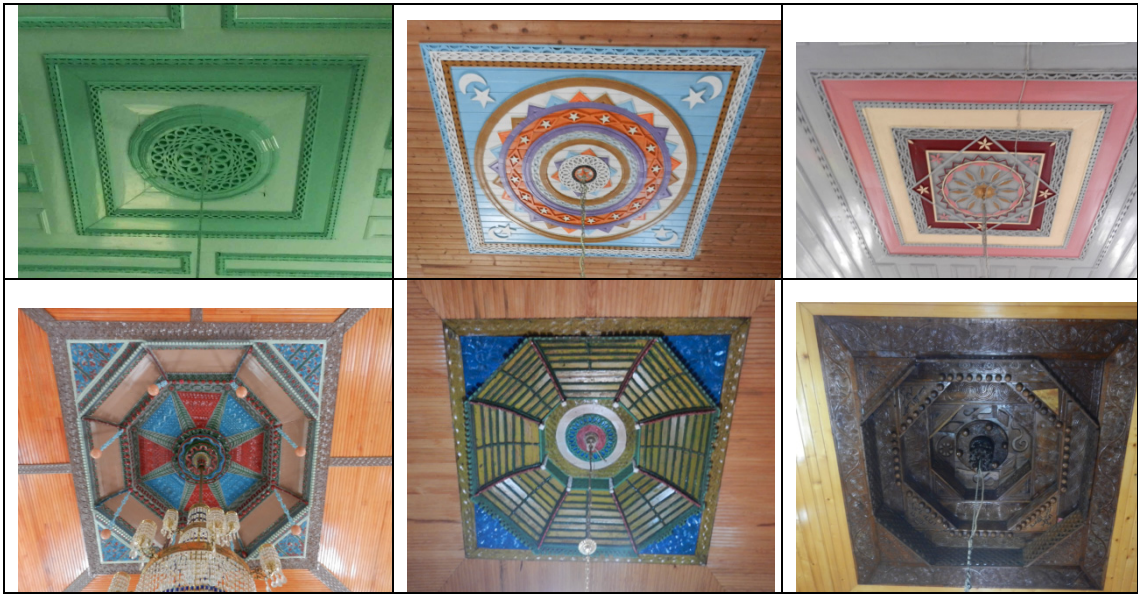
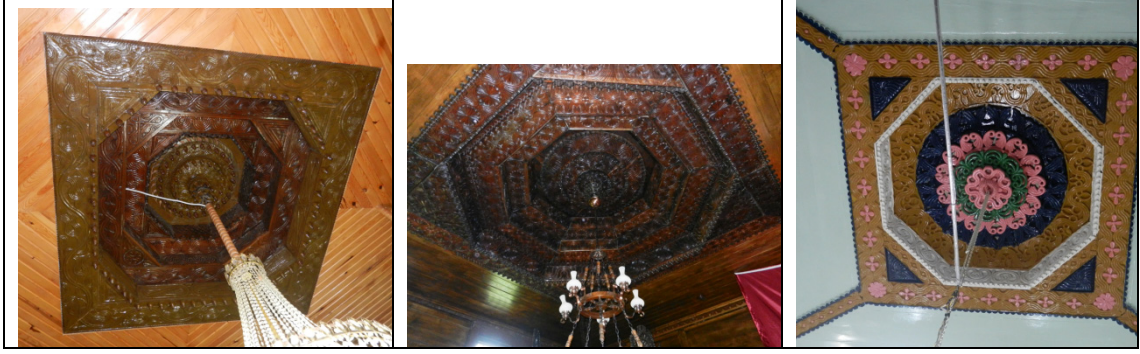
Şekil 527. Akhisar Deresi Vadisi; Akçiriş Köyü Camisi, Fol Deresi Vadisi; Açıklan Köyü Camisi, Kalanima Deresi Vadisi; Demirci Köyü Camisi, Küçükdere Vadisi; Aşağı Ovalı İrfanlı Mahallesi Camisi, Solaklı Deresi Vadisi; Çambaşı Köyü Orta Mahalle Hacı Ömerli, Taşlıgedik Köyü, Uzungöl Filak Mahallesi Camileri, Baltacı Deresi Vadisi; Hüseyin Hoca Köyü Sahil, Sarmaşık Köyü Camileri

Şekil 527'nin devamı

Çalışma alanının doğusunda ve batısında tavanlarda kullanılan ahşap işçiliğinin farklı bir bezeme anlayışına sahip olduğu görülmektedir. Alanın batı yönündeki vadilerde daha çok geometrik biçimlerle sade motifler oluşturulurken doğuda ise iç içe geçmiş kıvrımlı dallar, lale, çiçek motifleri, sarmal yaylar gibi daha karmaşık ve daha fazla ahşap işçiliği gerektiren uygulamalar görülmektedir. Bu durum çalışma alanının doğusu ve batısındaki sosyal, etnik kültürel farklılığın sonuçlarından biridir (Şekil 527).

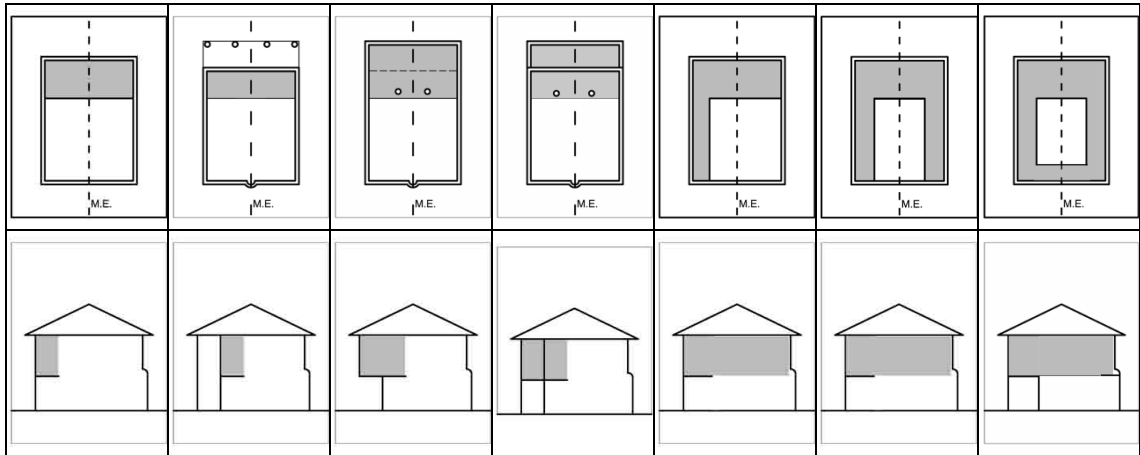
Tablo 46. Mahfillerin konumuna göre plan ve kesitlerde şematik gösterimi

Alanın geneline bakıldığında mahfillerin planda mihrap aksı üzerinde, iki, üç ya da dört yönde uzamaları, kesit düzleminde son cemaat mahfiline taşıp taşmamaları, mahfili destekleyen sütunlar ve mahfil çıkmaları öne çıkan en önemli özellikler olduğu görülmektedir. Buna göre oluşturulan değerlendirme tablolarında her cami özelinde mahfil biçimleri göz önünde bulundurularak aşağıdaki şematik gösterimlerden yararlanılmıştır (Tablo 46), (Ek Tablo 120, 129).

Genel olarak bakıldığında; Trabzon'un batısı ve Değirmendere Vadisi'nde mahfiller mihrap eksenini ve girişin üzerinde tek yönlü olarak konumlanırken doğusundaki camilerde üç ya da dört yönde devam eden mahfillere rastlanmaktadır. Doğu yönünde ilerlendiğinde Karadere Vadisi'nden başlayarak mahfillerde kısmen doğu ve batı cepheleri boyunca iki yandan kolların uzadığı görülmeye başlanır. Manahos Deresi Vadisi'nde ilk kez Karacakaya Köyü Camisiyle iki ve Beşköy Yılmazlar Mahallesi Camisiyle üç yönde devam eden mahfil biçimlerine rastlanır. Solaklı Deresi Vadisi'ne gelindiğinde iki, üç ya da dört yönde mahfilin devam ettiği örneklere sıkça rastlanmaktadır (Ek Tablo 120, 129).

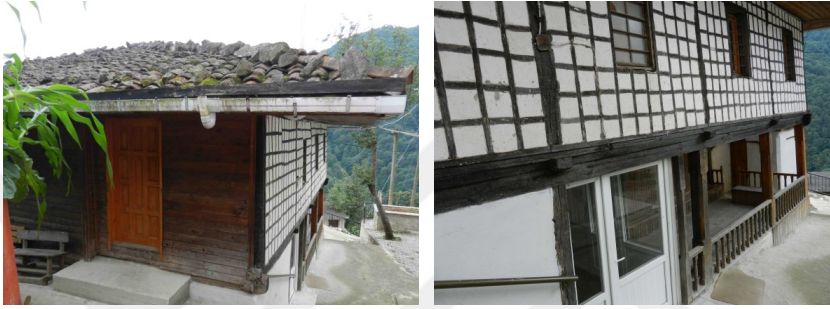
Şekil 530. Solaklı Deresi Vadisi, G nebakan K y  Camisi mahfil giriŐi ve doĐu cephesindeki son cemaat yeri

Solaklı Deresi Vadisi'nin orta kısmındaki Günebakan Köyü Camisi'nin girişi doğu yönündeki son cemaat yerinden sağlanmakta olup mahfil kısmı dört cephede devam etmektedir. Giriş cephesi üzerindeki mahfil son cemaat yeri üzerine genişlemektedir. Mahfil kısmına içerden olduğu gibi mihrap eksenini üzerindeki kuzey cephesinden doğrudan giriş vardır (Şekil 530).

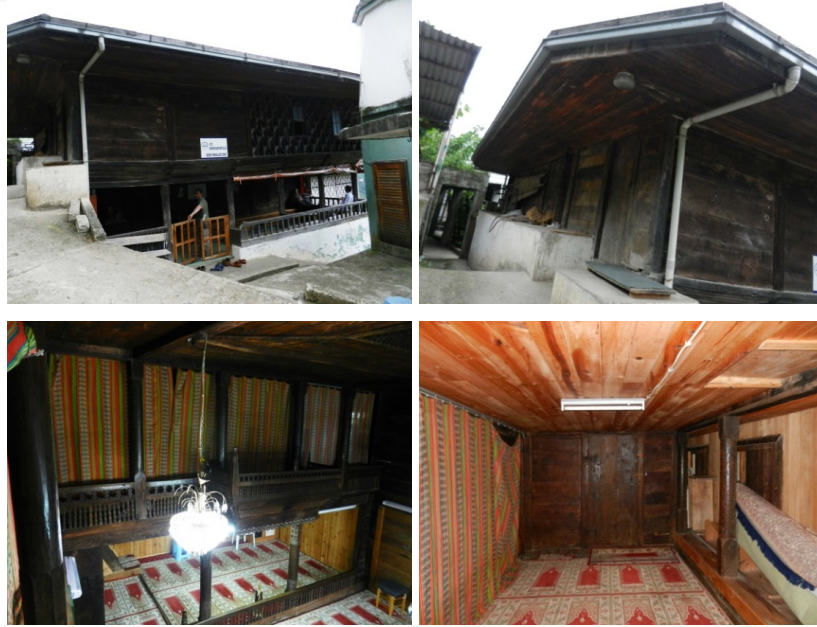
Şekil 531. Solaklı Deresi Vadisi, G ney Mahallesi Camisi doĐu y nindeki son cemaat yeri, g ney cephesindeki mahfil giriŐi, mihrap aksı ve doĐu y nünde son cemaat yeri  zerindeki mahfil kısımları

Solaklı Deresi Vadisi'nin orta kısmında yer alan Merkez Güney Mahallesi Camisinde de yine benzer bir biçimlenme görülmektedir. Buradaki fark mahfil dört yönde değil mihrap aksı ve doğu yönündeki son cemaat yeri üzerinde devam etmektedir (Şekil 531).

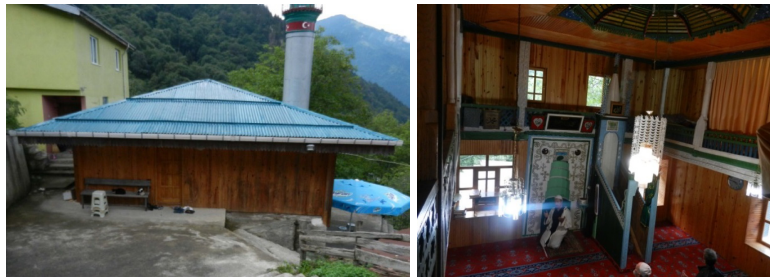
Şekil 532. Solaklı Deresi Vadisi, Çambaşı köyü Ömerli Mahallesi Camisi mahfil girişi ve mahfil katı

Solaklı Deresi Vadisi'nin orta kısmında yer alan Çambaşı köyü Ömerli Mahallesi Camisinde de kuruluş biçimi benzerdir. Bu camide farklı olarak son cemaat yeri olmadan doğu cephesinden giriş sağlanmıştır. Arazinin eğiminden dolayı mihrap ekseni üzerinden mahfil katına doğrudan bir giriş daha vardır. Mahfil katı dört yönde harimi sarmaktadır (Şekil 532)

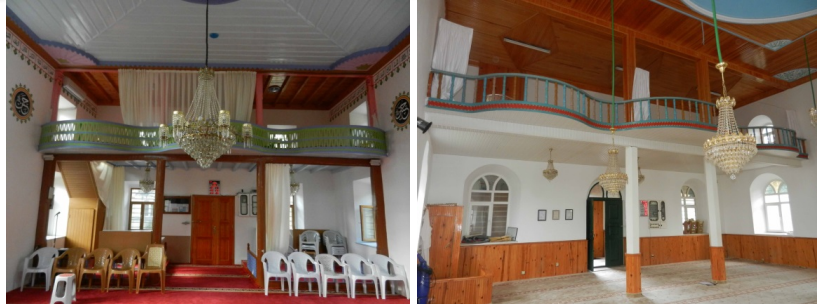
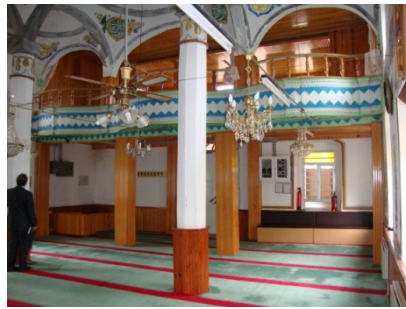
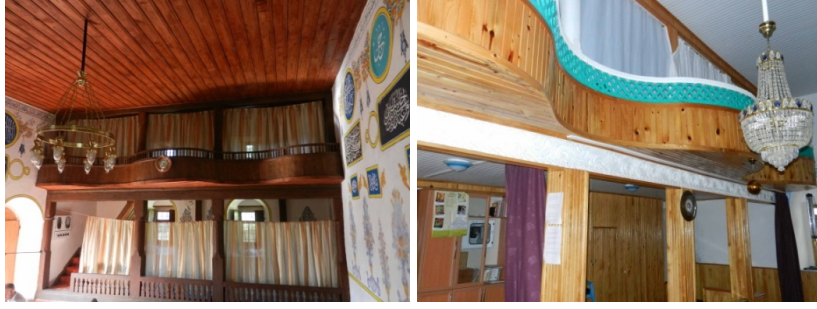
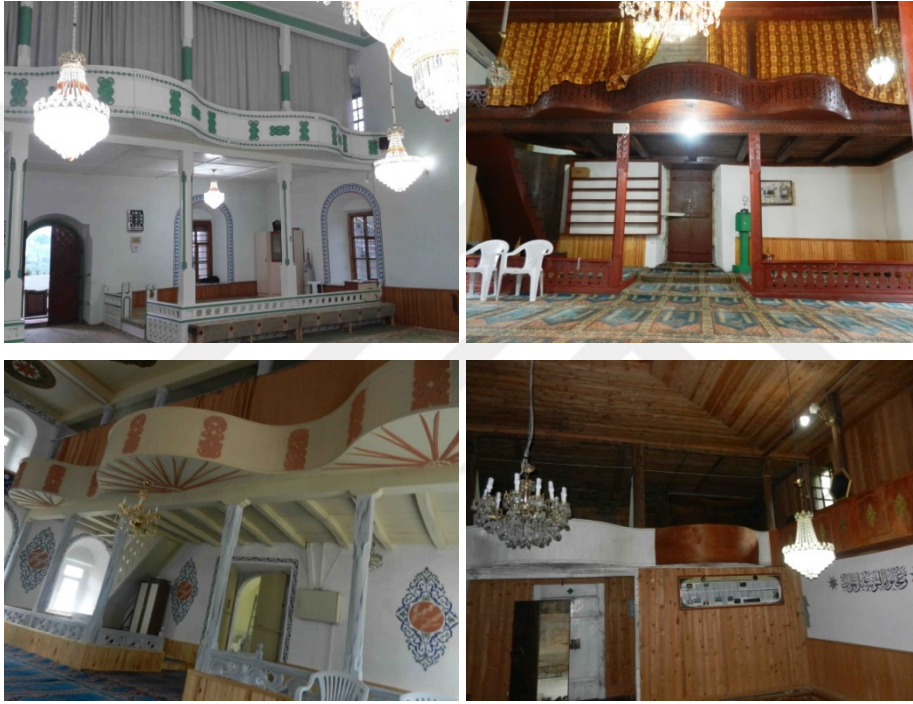
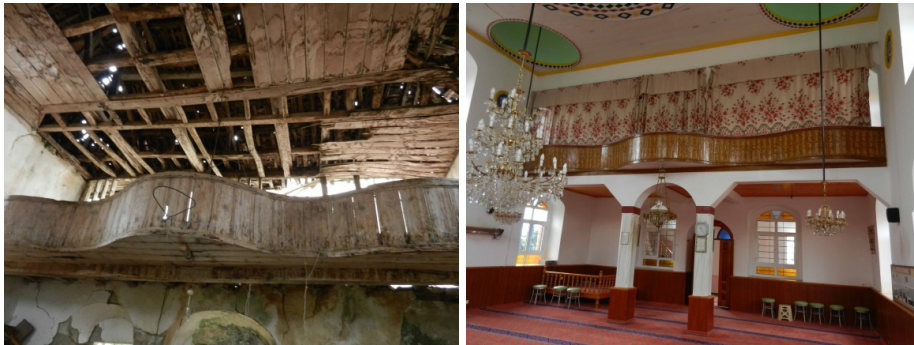
Şekil 541. Yanbolu Deresi Vadisi; Ortaköy ve Çiçekli Köyü Camileri'nin üçlü dairesel çıkmaları

Şekil 542. Karadere Vadisi'nin kıyı kesimi; Kalecik Camisi (VGM)

Şekil 543. Küçükdere vadisi; Gültepe Kefeli Mahallesi-II ve Yukarı Ovalı Köyü Camileri

Şekil 544. Solaklı Deresi Vadisi; Gürpınar Hacı Bayramlı Köyü, Tüfekçi Köyü Merkez, Şahinkaya Köyü Gülveren Mahallesi ve Yukarı Kumlu Köyü Camileri

Şekil 545. Baltacı Deresi Vadisi, Sarayköy ve Kireçli Köyü Camileri

Yanbolu Deresi Vadisi'nin aşağı kısmında yer alan Ortaköy ve Çiçekli Köyü Camileri, Karadere Vadisi'nin kıyı kesimindeki Kalecik Camisi, Küçükdere Vadisi'nin orta kısmındaki Gültepe Kefeli Mahallesi II, vadinin orta kısmındaki Yukarı Ovalı Köyü Camileri, Manahos Deresi Vadisi'nin aşağı kısmındaki Karacakaya Köyü Camisi, Solaklı Deresi Vadisi'nin aşağı kesimindeki Gürpınar Hacı Bayramlı Camisi, vadinin orta kısmındaki Tüfekçi köyü Merkez, Şahinkaya köyü Gülveren mahallesi ve Yukarı Kumlu Köyü Camileri, Baltacı Deresi Vadisi'nin aşağı kısmında yer alan Sarayköy Camisi ve vadinin orta kısmında yer alan Kireçli Köyü Camileri üçlü dairesel mahfil çıkmalarına sahiptirler (Şekil 541-Şekil 545).
