TRABZON KIRSAL CAMİ MİMARİSİ

DOKTORA TEZİ

Mimar Emriye KAZAZ

**MART 2016
TRABZON**

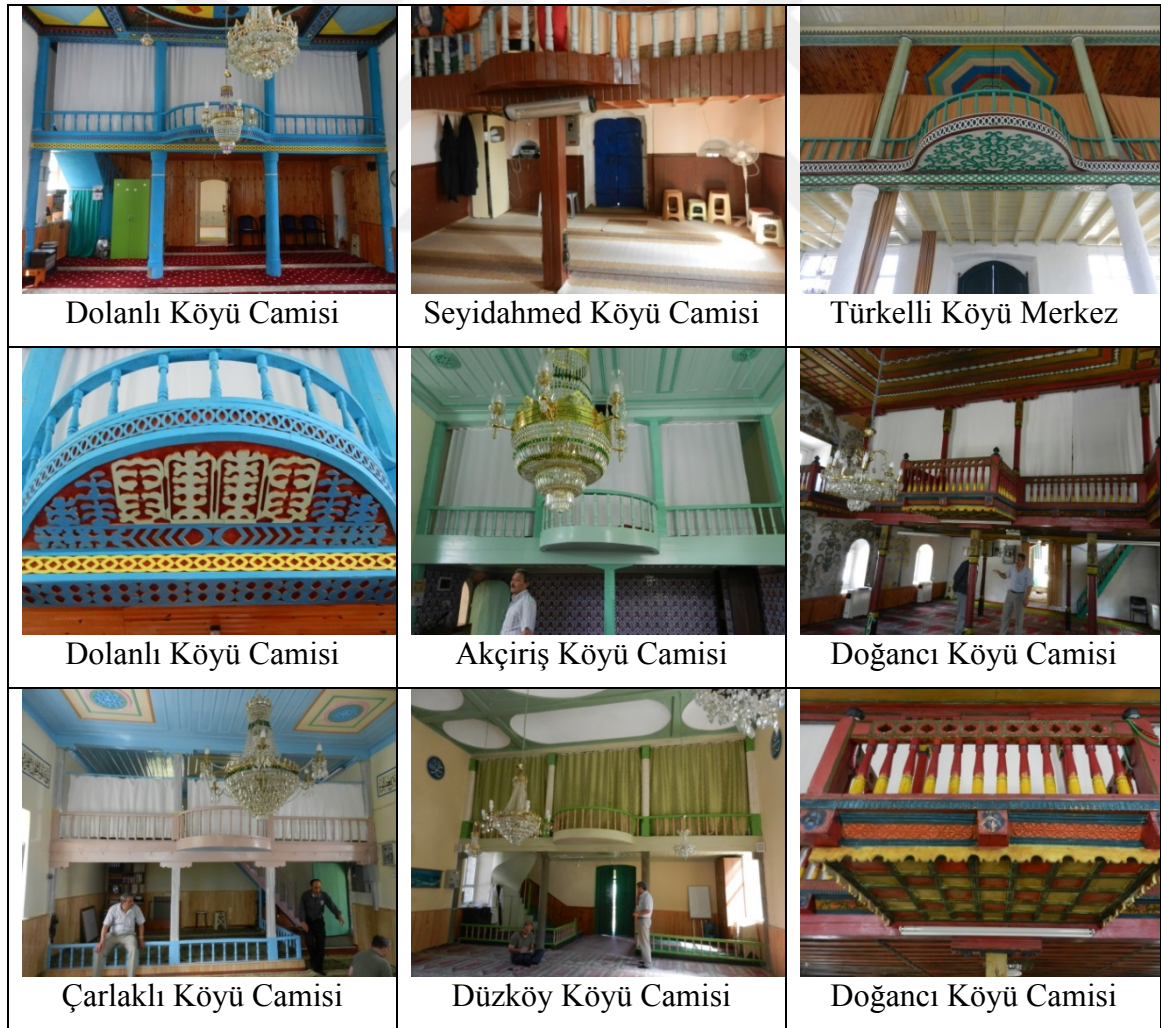
Şekil 546. Akhisar Deresi Vadisi camilerinde mahfil biçimleri

Çalışma alanının doğusundaki Akhisar Deresi Vadisi'nde özgün olan çıkmalara bakıldığında sade, az bezemeli mahfillere rastlanırken vadinin yukarısındaki Doğanç Köyü Camisi hem üçlü dikdörtgen çıkması hem de mahfil yüzeyindeki ahşap işçilik ve bezemeleriyle sıradışı uygulamalardan birisidir (Şekil 546-Şekil 547).

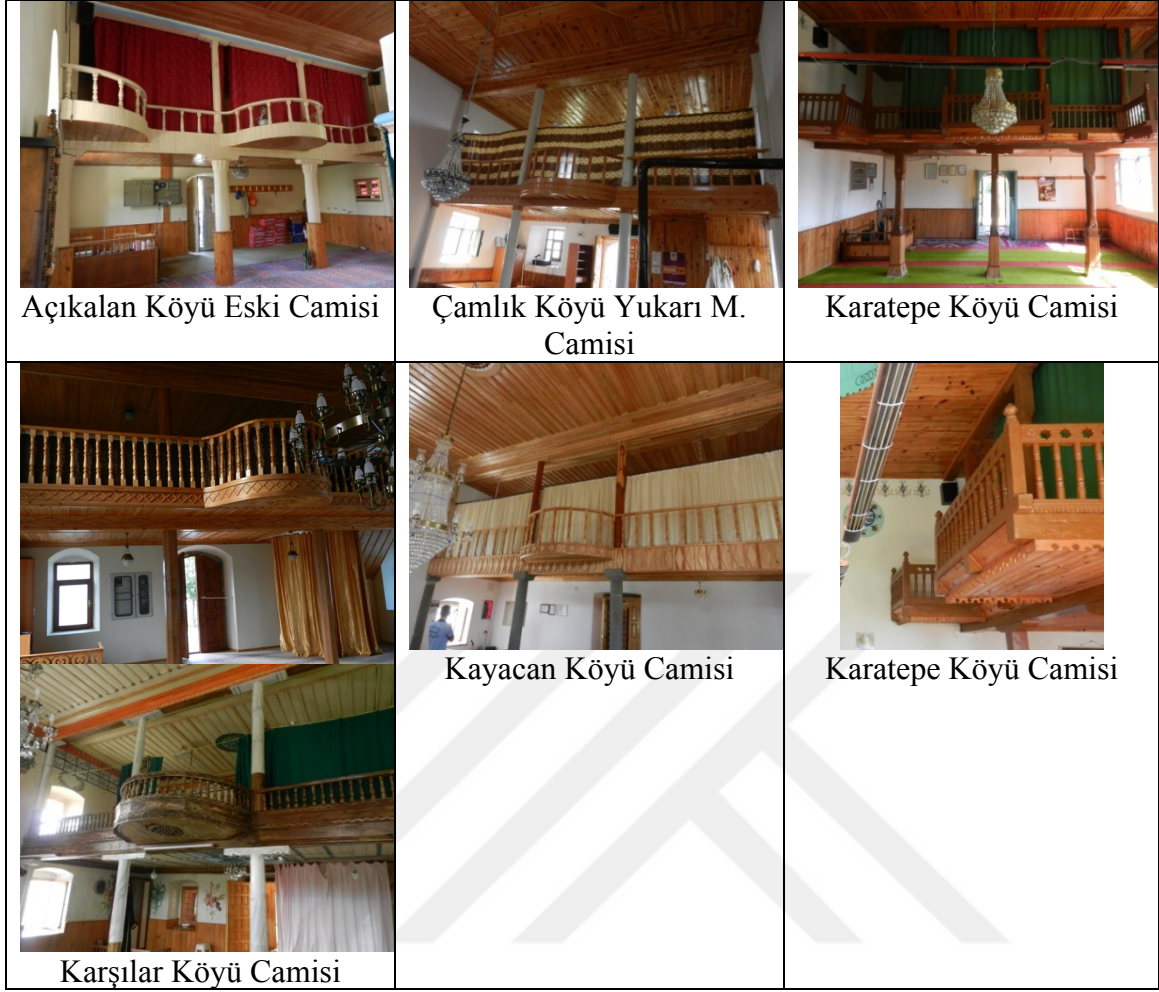
Şekil 547. Fol Deresi Vadisi mahfillerinden örnekler

biridir. Yakınındaki Fol Deresi Vadisi'ndeki Karatepe Köyü Camisi mahfili de kendi vadisi içinde sıradışı uygulamalardan biridir. Bu iki mahfilin plan ve bezemesiyle oldukça benzerlik göstermektedirler. Mahfillerdeki bezeme motifleri çalışma alanının doğusunda kullanılan motiflerle benzerlik göstermektedir. Bu nedenle vadiler arası usta hareketliliği ya da vadiler arasında sosyal, kültürel açıdan bir nüfus hareketi olabileceği akla gelmektedir.

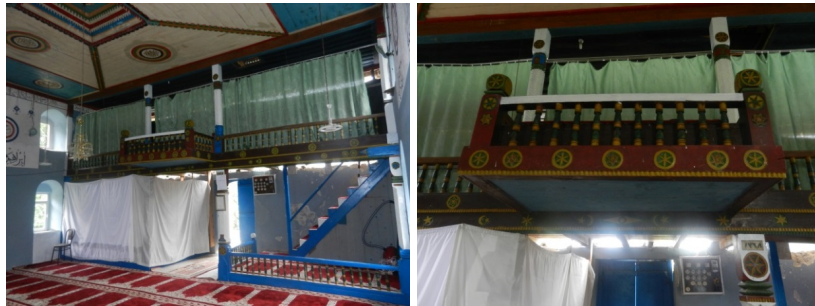
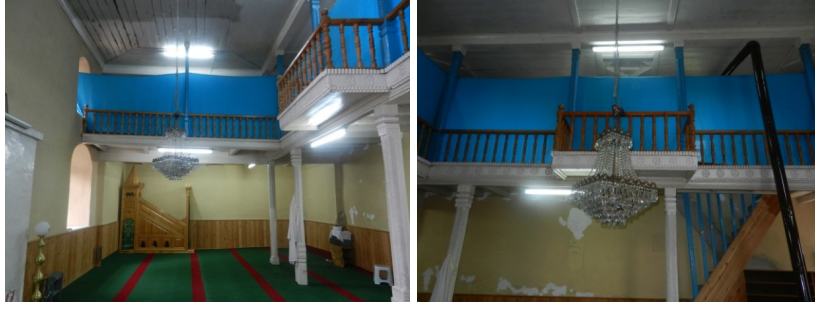
Şekil 548. Galyan Deresi Vadisi; Ormaniçi Köyü Camisi

Şekil 549. Galyan Deresi Vadisi; Arıkaya Köyü Camisi

Değirmendere vadisi içindeki mahfillerin çoğu sonradan değiştirilmiş olsa da mahfillerin sade oldukları görülmektedir. Vadinin kollarından biri olan Galyan Deresi Vadisi'ndeki Ormaniçi Köyü Camisi mahfil biçimi, akşap işçiliği ve bezemesiyle son derece ayrıntılıdır ve sıradışı uygulamalardan biridir (Şekil 548-Şekil 549).

Değirmendere Vadisi'nin kollarından biri olan Galyan Deresi Vadisi'ndeki Arıkaya köyü ve Ormaniçi Köyü Camileri mahfilleri gerek plan gerekse ahşap işliği ve bezeme olarak vadinin tümünden ayrılmaktadır. Burada kullanılan ahşap işçiliğinin doğudaki vadilerdekilerle benzerlikleri dikkat çekmektedir. 1929 Of, Sürmene sel felaketinden sonra halkın bir kısmının Değirmendere Vadisi'nin çeşitli köylerine yerleşmiş olmasından dolayı gerçekleşen nüfus hareketiyle birlikte yapı kültürü de aktarılmış olmalıdır.

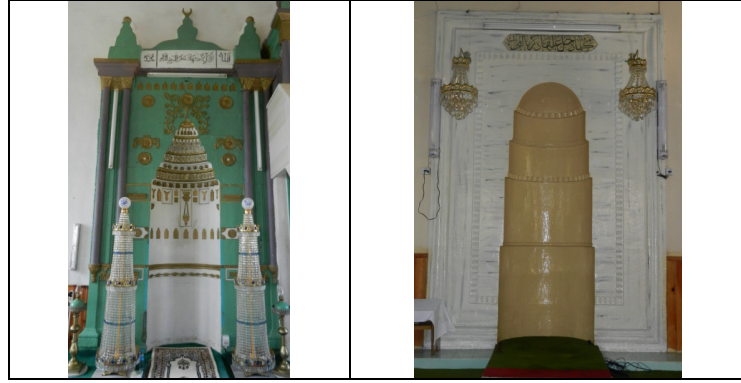
Şekil 551. Akhisar Deresi Vadisi; Türkelli Köyü Merkez Camisi, Değirmendere Vadisi; Işıklar Köyü Camisi

Çalışma alanının batısındaki Akhisar Deresi Vadisi'nde alınlıklı mihrap çerçeveleri daha yoğunken batıya ilerledikçe dikdörtgen çerçevelerin ağırlık kazandığı görülmektedir. Mihraplar sade olabildiği gibi mihrap nişinin etrafında, mihrap çerçevesini takip eden bezemeli bordürler ve mihrap nişinin kademeleri arasında bezeme motifleri kullanılabilir (Şekil 551).

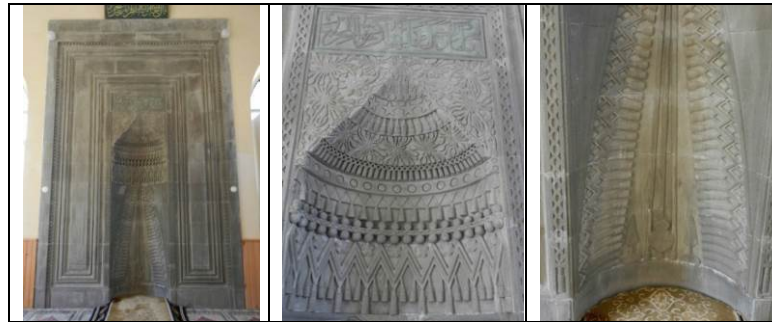
Şekil 552. Düzköy Merkez Camisi mihrabı

Akhisar Deresi Vadisi'ndeki Düzköy Merkez Camisi üzerinde birbirini içine geçmiş karmaşık çiçek motifleri ve mihrap nişi içindeki farklı çizgisel uygulamalar yalnızca vadi içinde değil alandaki tüm vadiler arasında sıradışı uygulamalardan biridir (Şekil 552).

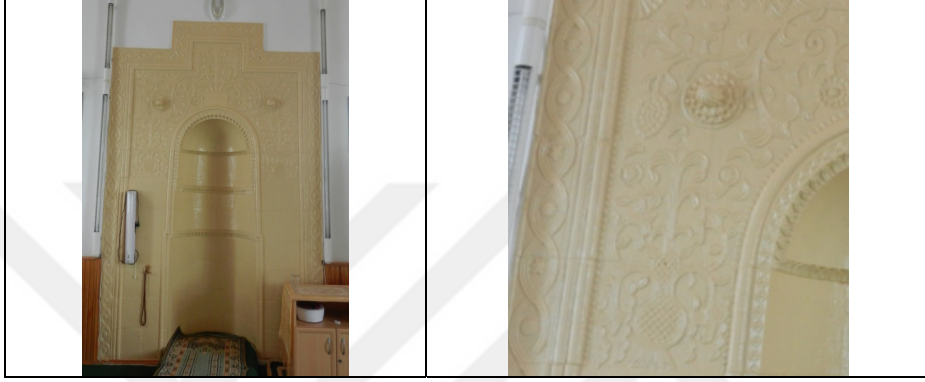
Şekil 553. Konak Köyü Camisi

Küçükdere Vadisi'nde KonakKöyü Camisi mihrabının dış hatlarının ters "T" biçiminde çıkıntı yapması, üzerinde yoğun olarak kullanılan kıvrımlı dallar, vazo, lale ve üzüm motifleriyle alan içinde dikkat çeken uygulamalardan biridir (Şekil 553).

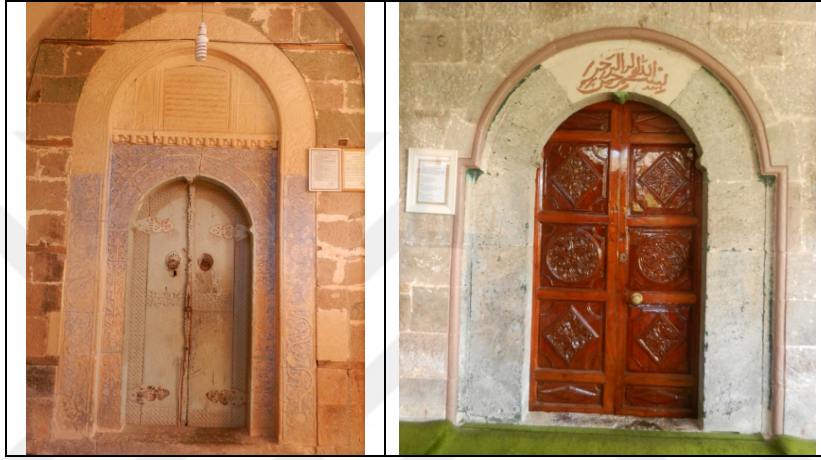
Şekil 554. Turnalı ve Gültepe Köyü Cami ana giriş kapıları

Karadere vadisi ağzının batı yakasındaki Kalecik Merkez Camisi'nin basık kemerli kapı açıklığı dışında diğer kapıların yuvarlak kemerli oldukları görülmektedir. Vadinin orta kısımlarında yer alan Turnalı Köyü Camisi gösterişli, büyük taç kapısı ile dikkat çekerken ayrıca yuvarlak kemerin üzengi ve kilit taşlarındaki dairesel dilim çıkmaları dikkat çekmektedir. Oysaki bu durum batıdaki kemerli kapılarda yoğun olarak karşılaşılmakla beraber batıdakilerin daha büyük dilimler halinde çıkma yapmaktadırlar.

Küçükdere Vadisi'nin orta kısmında Yukarı Ovalı Köyü Camisi'nin basık kemerli kapı açıklığı hariç vadideki kapılar yuvarlak kemerlidirler. Vadideki kemerli kapılar sade olup taç kapı içinde yer almamaktadırlar. Vadinin aşağı bölgesindeki Gültepe Köyü Camisi kapısının üzengi ve kilit taşlarında bulunan dairesel dilimli çıkmalar batı yönünde komşusu olan Turnalı Köyü Camisindeki gibi dikkat çekmektedir. Bu uygulamalar vadi içinde sıradışı uygulamalar olup yan yana duran vadiler arasındaki benzerliklere işaret etmektedirler (Şekil 554).

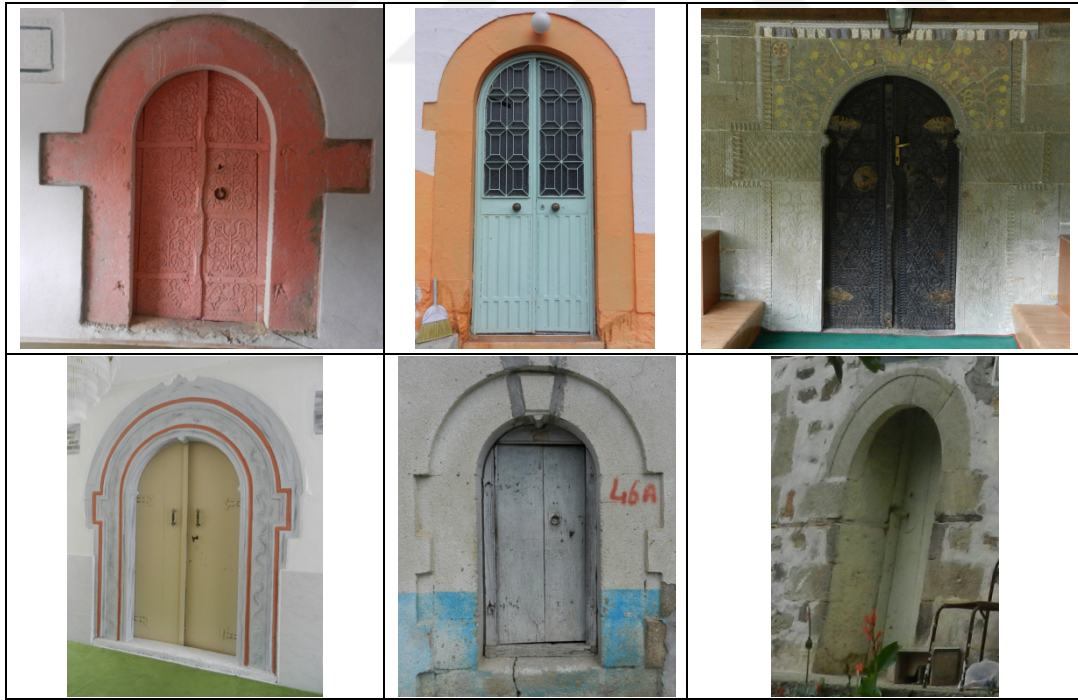
Şekil 555. Yağmurlu, Gündoğan Yeşil, Kondu, Gülveren, Taşlıgedik, Soğanlı-Üçdirek Mahallesi Camileri kapıları

Solaklı Deresi Vadisi'nin orta kesiminde Kondu Camisi, yukarı bölümlere doğru Şahinkaya Gülveren, Taşlıgedik ve Soğanlı Üçdirek Mahallesi Camileri'nin kemerli açıklıklarının üzengi hattında görülen dikdörtgen kulak biçimindeki çıkmalar komşu vadi olan Manahos Deresi Vadisi'nin orta bölümündeki Yağmurlu ve Gündoğan Yeşil Mahallesi Camilerindeki uygulamalarla benzerlik göstermektedirler (Şekil 555).

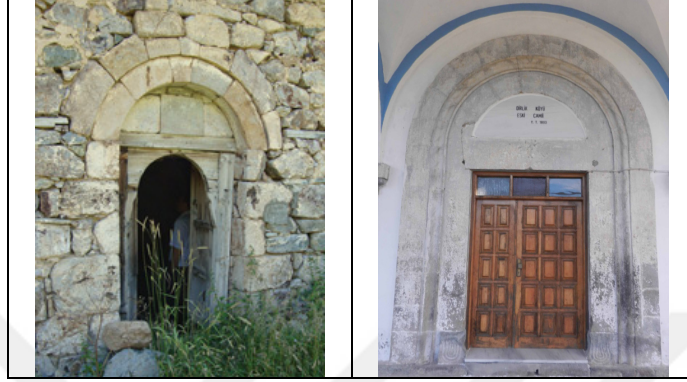
Şekil 556. Baltacı Deresi Vadisi; Dağönü Köyü Camisi, Manahos Deresi Vadisi; Dirlik Köyü Camisi (kiliseden dönüşme)

Baltacı Deresi Vadisi'ndeki Dağönü Köyü Camisi'nin kör yuvarlak kemerli taç kapısı içindeki dikdörtgen açıklığı vadi içinde ve çalışma alanı kapsamında sıradışı uygulamalardan biridir. Bu biçim daha çok kilise kapılarında karşılaşılan bir biçim olarak karşılaşılmaktadır (Şekil 556).

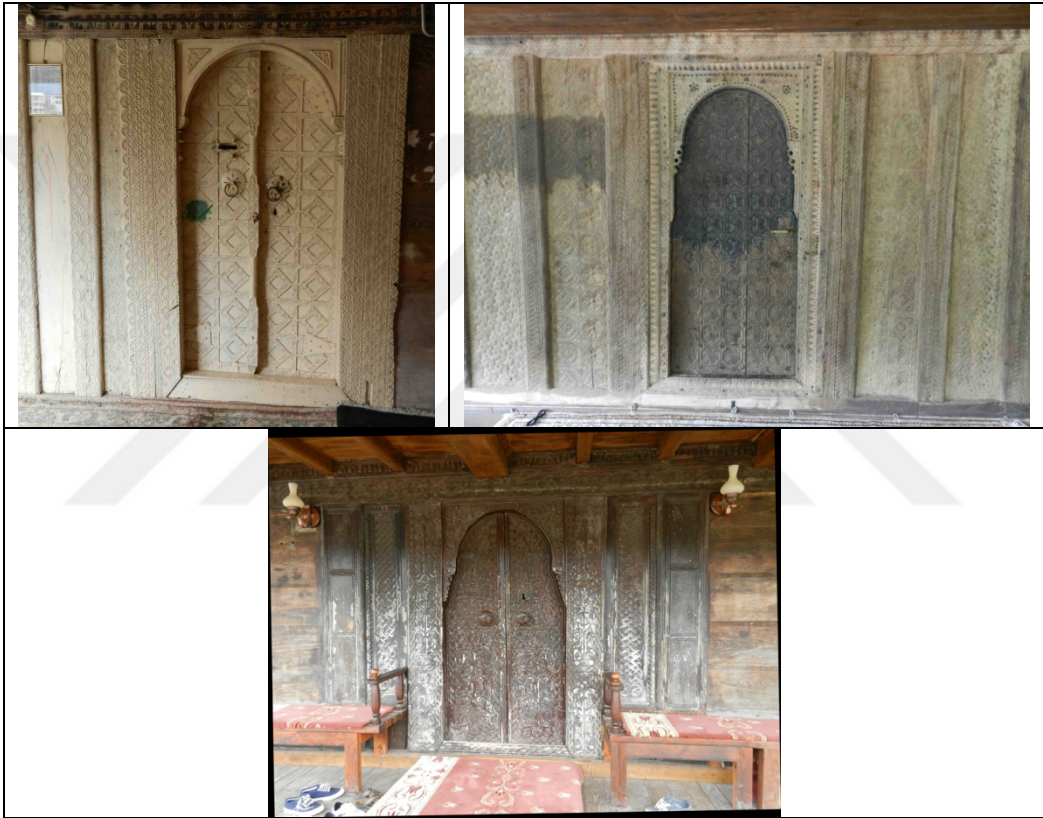
Şekil 557. Cumapazarı Serindere Mahallesi, Kondu ve Hüseyin Hoca Köyü Sahil Camileri'nin bezemeli ahşap giriş kapıları

Kemerli ahşap kapı açıklıkları iki biçimde olabilmektedir. İlk olarak dikdörtgen bir çerçeve içine yerleştirilen yuvarlak ya da basık kemerli sabit kapı alınlığı içinde tek ya da çift kanat yer almaktadır. İkinci olarak kapılar buldukları cephenin önemli bir kısmını

kaplayacak şekilde ahşap oyma bezemeli dikdörtgen çerçeve ya da gösterişli bir taçkapı içinde yer alabilmektedirler. Küçükdere ve Manahos Deresi Vadileri'ndeki ahşap kapı açıklıkları ilkindeki gibi dikdörtgen çerçeve içinde yer alırken Solaklı Deresi Vadisi'ndeki Cumapazarı Serindere Mahallesi, Kondu Camileri ve Baltacı deresi vadindeki Hüseyin Hoca Köyü Sahil Camisinde kapıların bezemeli, büyük taçkapılar içinde yer aldıkları görülmektedir. Özenli ahşap işçiliği ve bezeme detayları bu camilerin yapımına son derece önem verildiğinin de ayrı bir göstergesidir (Şekil 557).

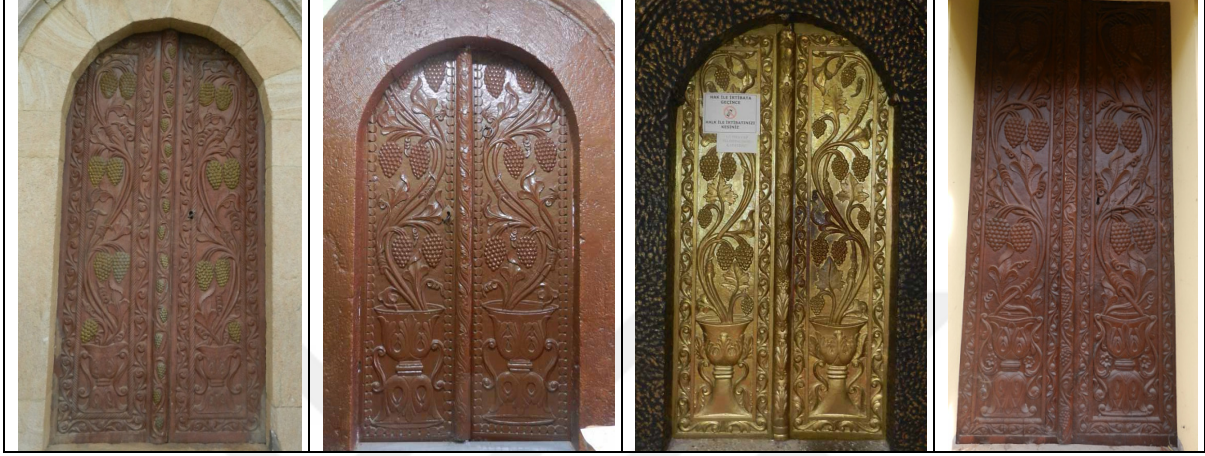
Şekil 558. Değirmendere Vadisi; Akmescit, Kaynarca, Karşıyaka Köyü Camileri, Sera Deresi Vadisi; eski Akçaköy Merkez Camisi kapısı

Trabzon'un güneyinde yer alan Değirmendere Vadisi'ndeki kapı kanatlarında görülen vazodan çıkan kıvrık asma yaprakları ve üzüm motifleri biçimindeki uygulamalara bu vadede rastlanmaktadır. Değirmendere Vadisi'nden itibaren doğuya doğru ilerlendikçe bu tip uygulamalarla karşılaşılmazken Değirmendere vadisi ile batı yönünden bağlantısı

bulunan Sera Deresi Vadisi'ndeki yıkılan eski Akçaköy Merkez Camisi'nin ahşap kanatlarında benzer bezeme motifleriyle karşılaşılmaktadır. Bu durum Değirmendere Vadisi'nde yoğun olarak çalışan usta gruplarının zaman zaman komşu vadilerde de inşa faaliyetlerinde bulduklarını göstermektedir (Şekil 558).

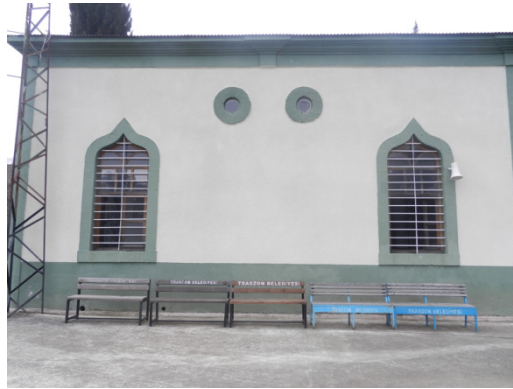
Şekil 559. Çilekli Köyü Camisindeki kaş kemer ve dairesel pencere uygulaması

Diğer taraftan vadi ağzının batı yönünde konumlanan Çilekli Köyü Camisindeki kaş kemer uygulaması Kalanima Vadisi'nden çok Fol ve Çamlık Deresi Vadileri'ndeki uygulamalarla benzerlik göstermektedir. Ayrıca Kalanima Deresi Vadisi'ndeki cami cephelerinde çift sıra pencere uygulaması varken burada tek sıra cephe uygulaması yine batı yönündeki vadilerde rastlanan bir durumdur. Diğer taraftan batıdan doğuya ilerlerken dairesel pencere uygulamasına ilk kez burada rastlanmakla beraber Kalanima deresi ağzının batı yakasındaki ilçe merkezinde bulunan anıtsal Ak ve Yeni Camilerde bu tip pencerelere rastlanmaktadır. Dolayısıyla bu cami, bulunduğu konum itibarıyla doğu ve batısındaki vadilerde bulunan biçimleri bir araya getirmiştir. Sonuç olarak; Fol Deresi Vadisi'ne yakın konumda ve aynı zamanda Fol ve Kalanima Deresi Vadileri arasında konumlanmış olan bu cami ve yakın çevresinin batı yönünde var olan bir inşa kültürünün ve dolayısıyla farklı bir etnik topluluğun sınır hattı olduğu ya da buranın tampon/geçiş bölgesi olduğu düşünülebilir (Şekil 559).

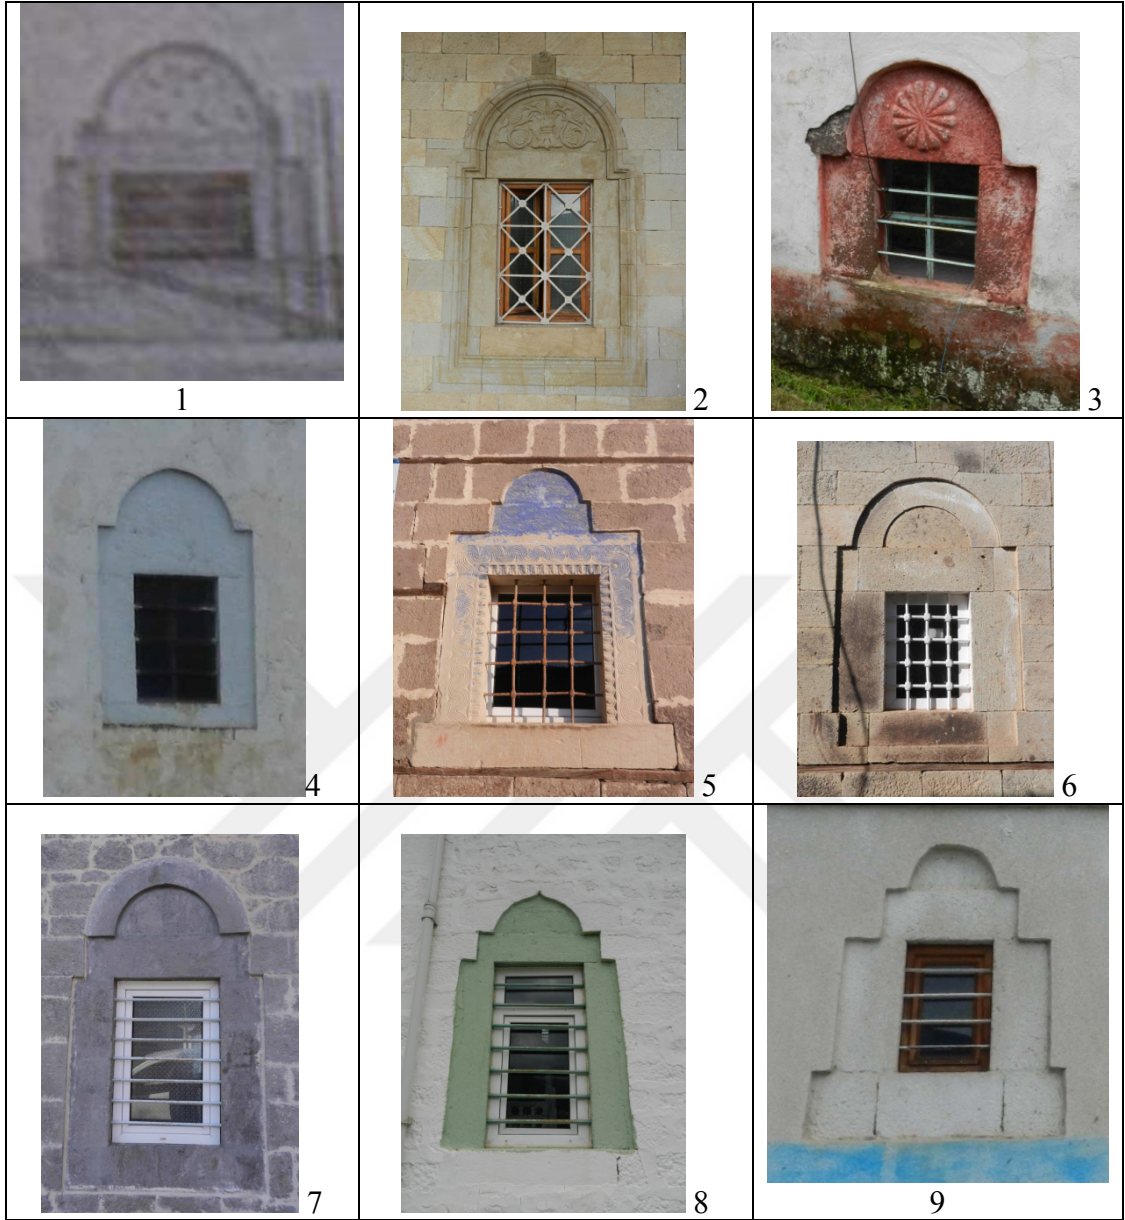
Şekil 560. Sera Deresi Vadisi; Eski Akçaköy Merkez Camisi (1), Değirmendere Vadisi; Akmesic Köyü Camisi (2), Çamlık Deresi Vadisi; Çamlık Yukarı Mahalle (3) ve Dugulu Köyü Camileri (4), Karadere Vadisi; Turnalı Köyü (5), Keçikaya Köyü (6) Camileri, Küçükdere Vadisi; Petekli Köyü Camisi (7), Solaklı Deresi Vadisi; Şahinkaya Gülveren Mahallesi (8) ve Taşlıgedik Köyü Camileri (9)

Sera Deresi Vadisi'nde 1874 yılında inşa edilmiş ve 1970'lerde yıkılmış olan eski Akçaköy merkez Camisinde ise dikdörtgen açıklık etrafında kemerli söve ve kemer içinde taş kabartmalı bezemeler yer almaktadır. Buradaki pencere biçimi vadinin doğu yönünde komşusu olan Değirmendere Vadisi'nde, 1873 yılında inşa edilmiş olan Akmescit Köyü Camisi pencere biçimi ile olan son derece yakın benzerliğiyle dikkat çekmektedir. Alanın batısından doğusuna doğru incelendiğinde bu tip kemerli söve biçimleriyle ara ara vadilerde karşılaşılmaktadır. Bunlar görüldüğü gibi benzer olmakla beraber bazı farklılıklar içeren uygulamalardır. Fakat bunlar arasında da birbirine son derece yakın uygulamalar dikkat çekmektedir. Karadere Vadisi; Keçikaya Köyü ve Küçükdere Vadisi; Petekli Köyü Camileri, Karadere Vadisi; Turnalı ve Solaklı Deresi Vadisi; Taşlıgedik Köyü Camileri ve Çamlık Deresi Vadisi; Çamlık Yukarı Mahalle ve Duygulu Köyü Camilerindeki pencere söveleri. Bu uygulamalar, vadilerin farklı sosyal, kültürel alt yapıları, vadiler arası dolaşan usta grupları gibi sebeplerden kaynaklanıyor olması muhtemeldir (Şekil 560).

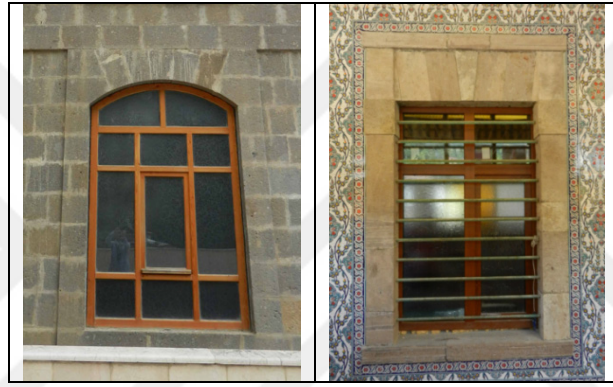
Şekil 561. Oymalı Tepeköy Köyü Camisi (Yomra Deresi Vadisi) ve Çayırbağı Doğankaya Mahallesi (Kalanima Deresi Vadisi) Camisi pencere biçimleri

Yomra Deresi Vadisindeki pencere açıklıkları söveli ve üst kenarı kavisli oluğ çoğunluğunda kabartmalı kilit taşı bulunmaktadır. Oymalı Tepeköy Köyü Camisi'nin lento taşları açılı biçimde kemer taşı gibi kesilmiş olup Kalanima Deresi Vadisi'nin yukarı kesimindeki Çayırbağı Doğankaya Mahallesi Camisi pencereleri ile yapım tekniği açısından benzerlik göstermektedirler (Şekil 561).

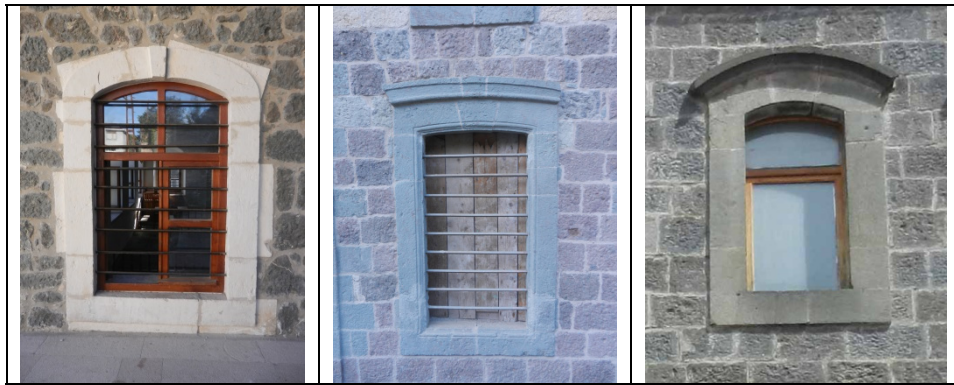
Şekil 562. Konakönü, Kalecik Merkez ve Merkez Büyük Camileri pencere açıklıkları

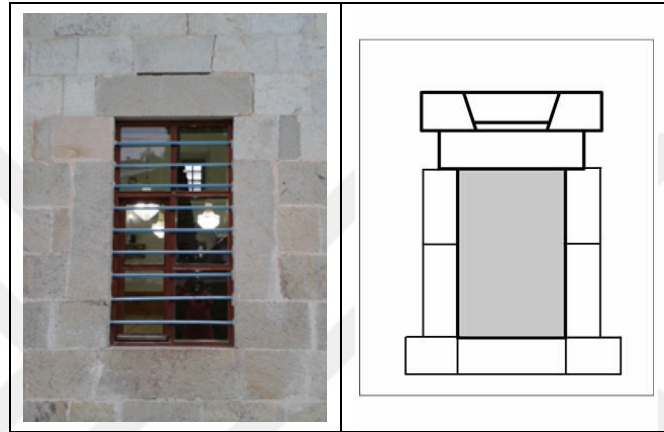
Şekil 563. Gürpınar Hacı Bayramlı Camisi pencere üzerindeki düz lento ve üzerinde hafifletme kirişi

Vadinin aşağı kısmında yer alan Gürpınar Hacı Bayramlı Camisinde dikdörtgen açıklığı oluşturmak için kullanılan hafifletme kirişi uygulaması vadi içinde olduğu gibi çalışma alanı kapsamında da sıradışı uygulamalardan biridir (Şekil 563).

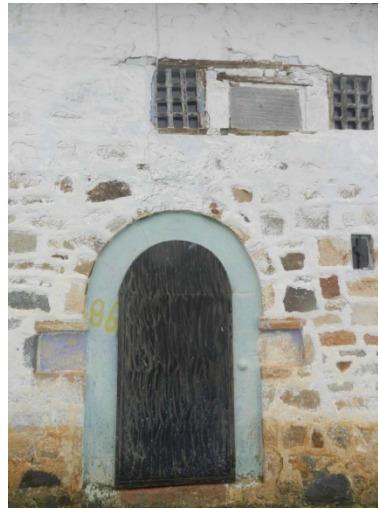
Şekil 564. Sarmaşık Köyü Camisi taş duvarları içindeki ahşap parmaklıklı pencereler

farklılık göstermektedir. Aslında ahşap yapılarda rastlanan ahşap kafesli ve etrafı ahşap çerçeveli pencere açıklığı burada pencerenin alt ve üst yüzeyinden ahşap hatıl atılarak taş duvar içinde gerçekleştirilmiştir (Şekil 564).

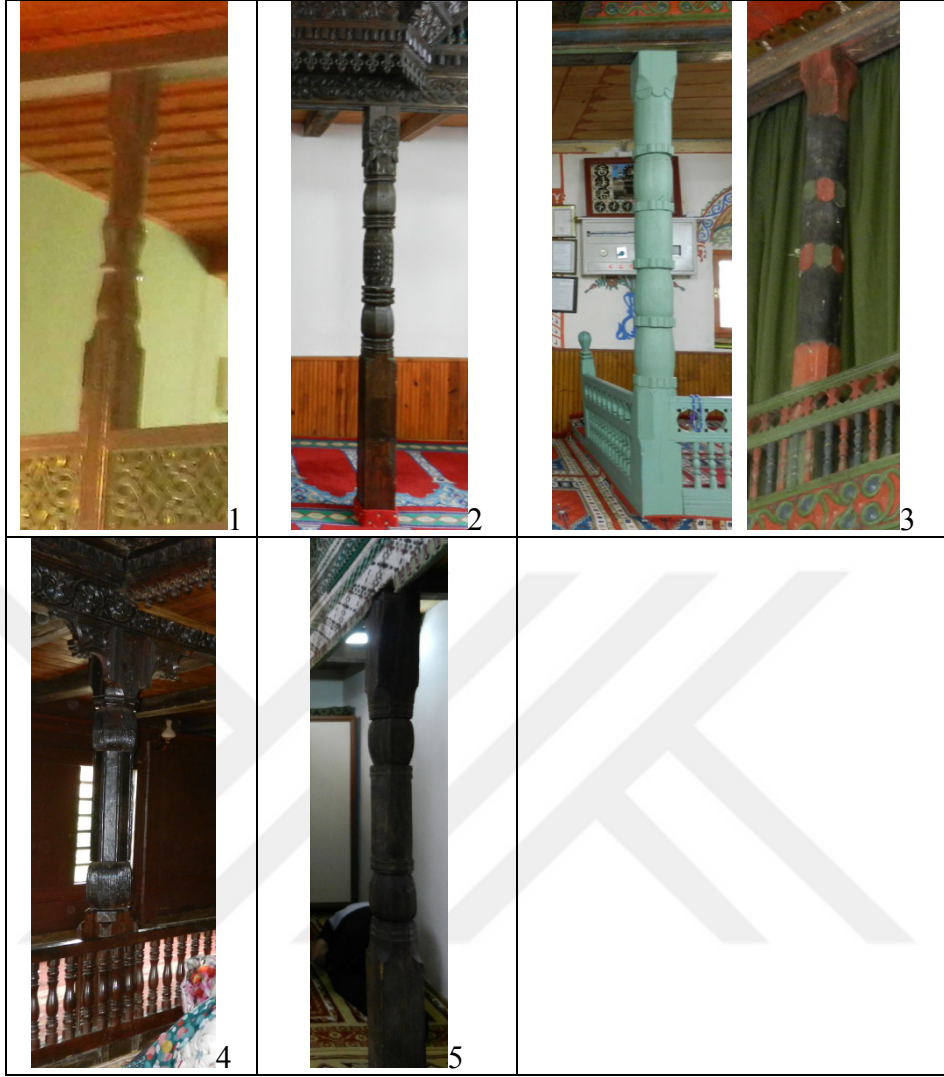
Şekil 565. Küçükdere Vadisi; Gültepe Köyü Camisi (1), Solaklı Deresi Vadisi; Bölümlü Mithat Paşa Camisi (2), Kabataş Köyü Camisi (3), Baltacı Deresi Vadisi; Hüseyin Hoca Köyü Sahil Camisi (eski Keler Köyü Camisi) (4), Sugeldi Köyü Camisi (5) sütunları

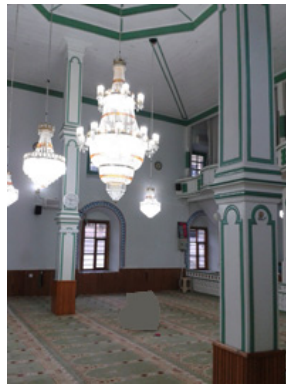
Şekil 566. Gürpınar Hacı Bayramlı Camisi hariminde bulunan kare kesitli ahşap sütunlar.

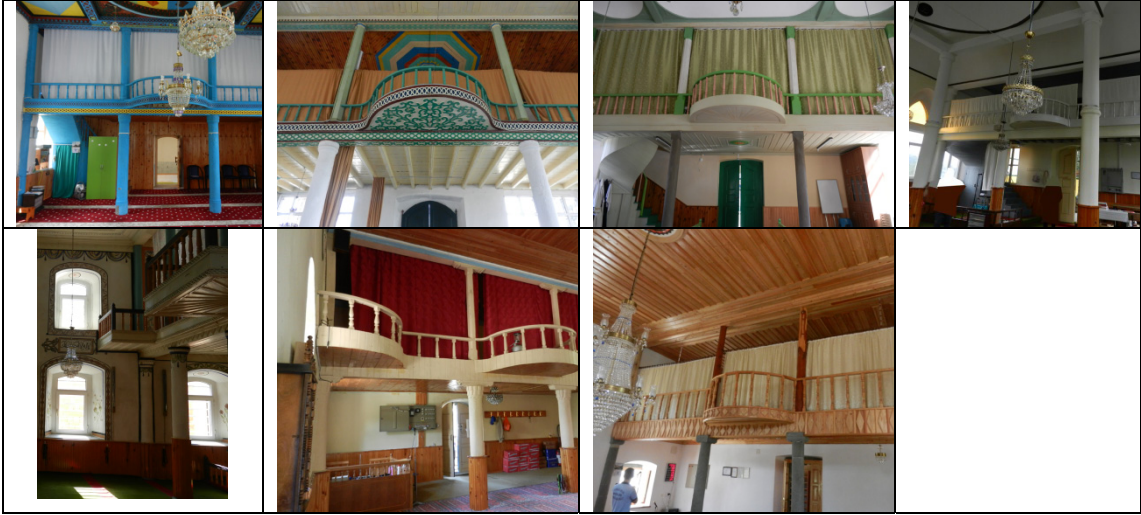
Şekil 567. Akhisar Deresi Vadisi; Dolanlı Köyü Camisi, Türkelli Köyü Merkez Camisi, Vardallı Köyü Merkez Camisi, Çamlık Deresi Vadisi; Sayraç Köyü Camisi, Sol Deresi Vadisi; Açıklan Köyü Eski Camisi, Kayacan Köyü I. Camisi

- Akhisar Deresi Vadisi'nde Vardallı Köyü Camisinde mahfili taşıyan sütunlar tavana kadar yekpare olup aslında tavanı desteklemektedirler ve mahfil (Mahfil kısmı betonarme olarak değiştirilmiştir.) bu sütunlara asılarak taşınmıştır (Şekil 567).

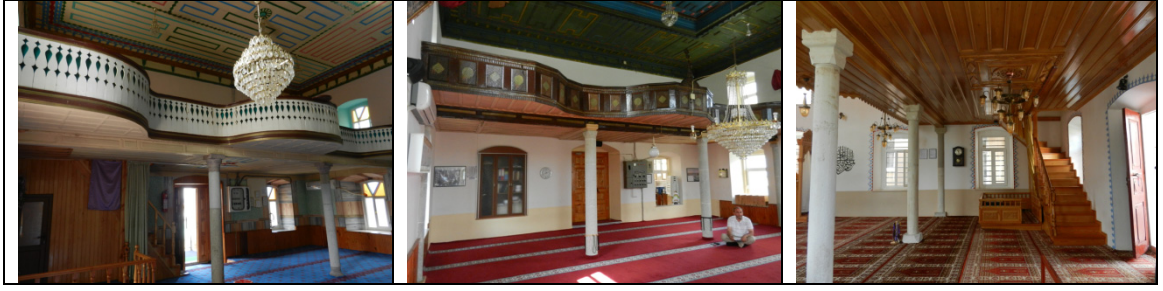
Şekil 568. Kalanima Deresi Vadisi; Işıklar Beldesi Orta Mahalle Camisi, Gökçeler Köyü Merkez Camisi, Taşocağı Köyü Merkez Camisi

- Çalışma alanının batısında Akhisar, Çamlık ve Fol Deresi Vadileri'nde mahfili desteklemek için taş sütun kullanıldığında üst kısımda benzer biçime sahip yalnız daha küçük kesitli ahşap kullanıldığı görülmektedir. Kalanima Deresi Vadisi'nin aşağı kısmında taş sütunlu mahfil görülmezken orta ve yukarı bölgesinde bazı uygulamalarda mahfili alttan destekleyen taş sütunlara karşılık üstte sütun kullanılmadığı görülmektedir (Şekil 568).

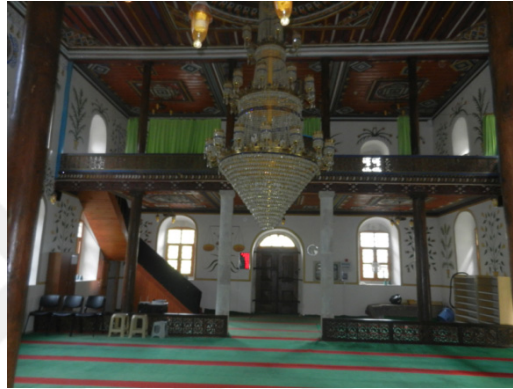
Şekil 569. Yanbolu Deresi Vadisi; Atayurt Mahallesi Merkez Camisi mahfili destekleyen ahşap ve taş sütunlar birarada

- Kalanima Deresi Vadisi'nden itibaren doğuya doğru Yanbolu Deresi Vadisi'nin orta bölgesinde yer alan Atayurt Mahallesi Merkez Camisine kadar taş sütunlu mahfil uygulamasına rastlanmamaktadır. Üstelik mahfili alttan destekleyen dört sütunun ortadaki ikisi taşken yanlarda kalan ikisi ahşaptır. Bu özelliğiyle de çalışma alanı kapsamında sıradışı bir uygulamadır. Bu vadiden sonra mahfili destekleyen sütuların hep ahşap oldukları görülmektedir (Şekil 569).

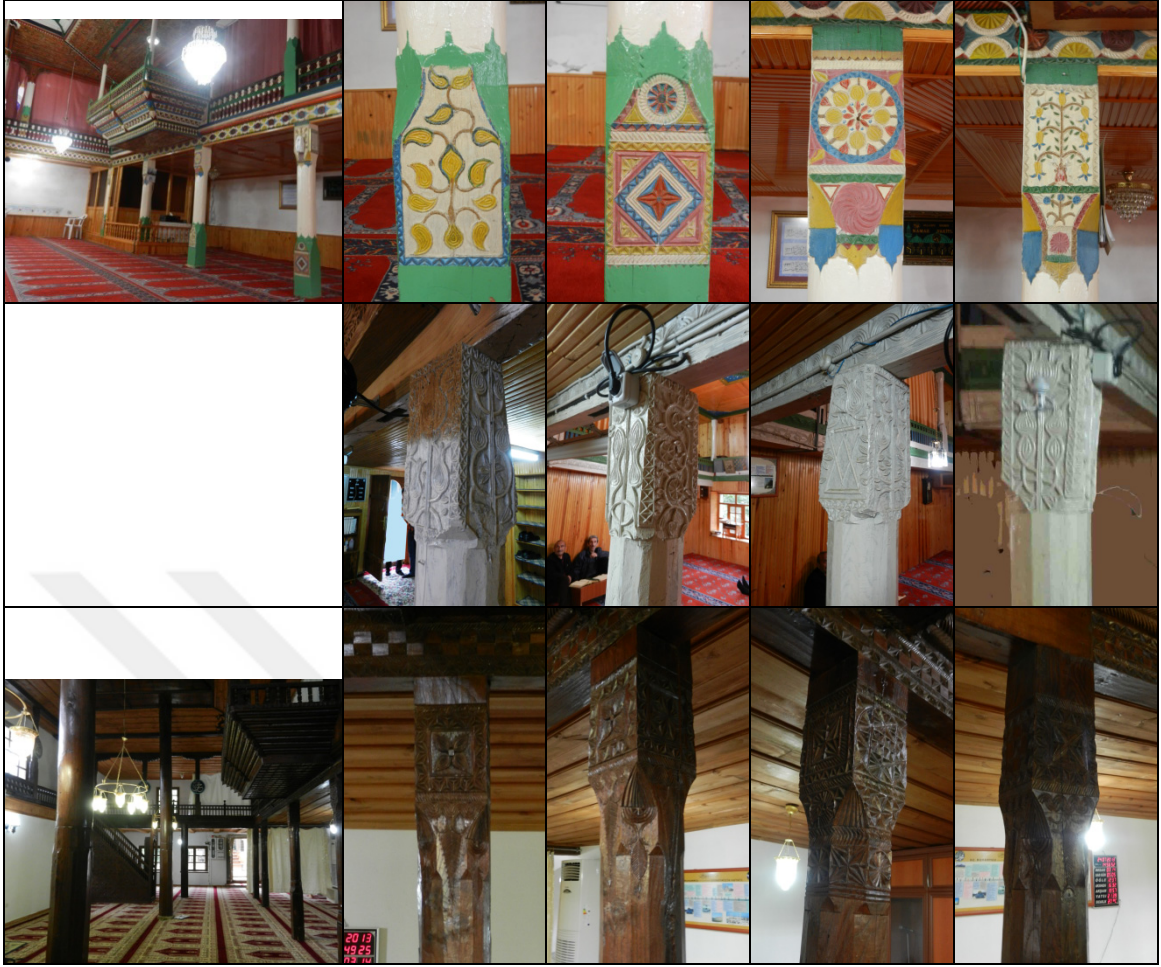
Şekil 570. Manahos Deresi Vadisi; Beşk y Yılmazlar Mahallesi Camisi ( st sıra), Solaklı Deresi Vadisi;  ambaşı K y  Orta Mahalle Hacı  merli Camisi (orta sıra), Taşçılar K y  Merkez Camisi (alt sıra) s tunlarındaki ahşap oyma ve kalemişı bezemeler

- Doğu yönündeki mahfillerin çoğunlukla üç ya da dört yönde devam etmesiyle daha fazla ahşap sütun kullanıldığı ve genellikle sütunlarda kullanılan ahşap oyma motiflerin birbirinden farklı olduğu görülmektedir. Bu durum camiye inşa eden usta grubu içinde sütunların farklı ustalar elinden çıkmış olma ihtimalini ya da farklı desen ve motiflerin meydana getirdiği zenginlikle güzel ve estetik olanı ortaya çıkaracağı anlayışı sonucu gelişmiş olabilir. Yine bu durum da vadilerdeki farklı etnik kökene sahip toplumların farklı estetik anlayışlarından kaynaklanıyor olabilir (Şekil 570).

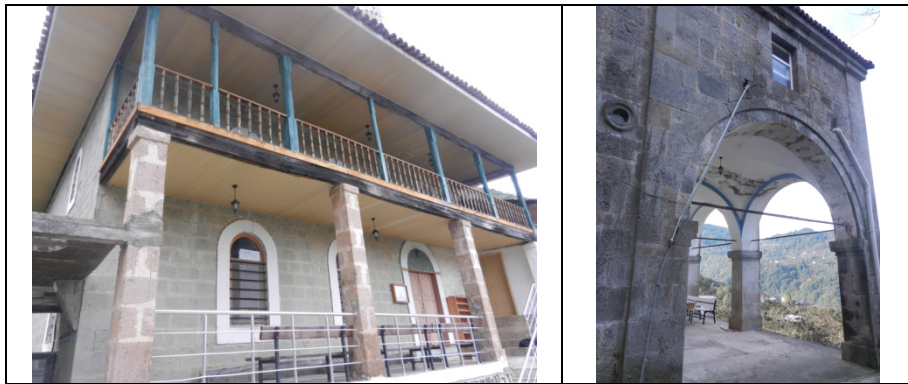
Şekil 571. Karacakaya K y  Camisi ve Dirlik K y  Camisi (kiliseden d nüşme) son cemaat yeri s tunları

- Çalışma alanında doğuya doğru ilerlerken çift katlı son cemaat yeri uygulamasıyla karşılaşılmaktadır. İlk olarak Manahos Deresi Vadisi'nin Karacakaya Köyü Camisinde karşılaşılan bu uygulama Solaklı ve Baltacı Deresi Vadileri'nde daha sık görülmektedir. Çift katlı açık son cemaat yerinde genellikle iki katta da ahşap sütun kullanımı yaygın olup Manahos Deresi Vadisi; Karacakaya Köyü ve Solaklı Deresi Vadisi; Gürpınar Hacı Bayramlı camilerinde alt kısımda taş sütun düzeni varken üst katta ahşap sütunlar kullanılmıştır. Karacakaya Köyü Camisi son cemaat yeri giriş katında kullanılan kare ya da kareye yakın kesitli taş sütunlar son derece dikkat çekicidir. Duvarlarda kullanılan kaba yonu taşların yatay şaşırtmalı derzlerle bir araya getirilerek oluşturulan bu sütunlar çalışma alanı kapsamındaki sıradışı bir uygulamadır. Karacakaya Köyü'nün karşı yamacında bulunan kiliseden dönüşme Dirlik Köyü Camisi'nin (Cida kilisesi) son cemaat yerini destekleyen sütunlarda da benzer bir uygulama sözkonusudur. Karacakaya Köyü Camisi sütunlarını inşa eden ustalar zamanında karşıdaki kiliseyi görerek benzer yapım tekniğini burada uygulamış olmaları muhtemeldir (Şekil 571).

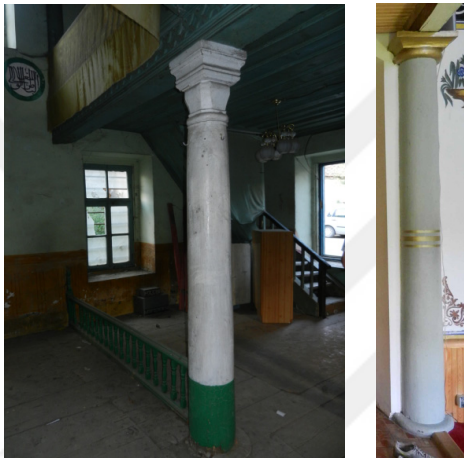
Şekil 572. Şinik Mahallesi Camisi ve Kefeli Mahallesi Camisi ahşap sütunları

• Bazı ahşap sütunların taş sütun gibi biçimlendirildiği görülmektedir. Bu durum, taş malzemenin ahşaba göre daha prestijli olarak kabul görmesi ve çevrede bulunan kilise gibi başka anıtsal yapılardan etkileşim sonucu olabilir. Kalanima Deresi Vadisi orta bölümünde bulunan Şinik Mahallesi Camisi'nin mahfili alttan ve üstten destekleyen dairesel kesitli ahşap sütunların taş sütunlarda olduğu gibi altta daha kalın yukarıya doğru daha ince kesitli ve taş sütunlarda kullanıldığı gibi kare kesitli başlık kısmı uygulaması ve ayrı bir parça gibi şekillendirilmiştir. Küçükdere Vadisi'nde Gültepe Köyü Kefeli Mahallesi Camisi'nde de benzer bir durum söz konusudur (Şekil 572).
