**ISIL İŞLEMLİ SARIÇAM VE DIŞBUDAK ODUNLARINDAN ÜRETİLMİŞ L-TİPİ MOBİLYA
BİRLEŞTİRME YERLERİNİN YORULMA PERFORMANSLARININ İNCELENMESİ**

YÜKSEK LİSANS TEZİ

INVESTIGATION OF FATIGUE PERFORMANCE OF L-TYPE FURNITURE JOINTS
PRODUCED FROM HEAT TREATED YELLOW PINE AND ASH WOOD

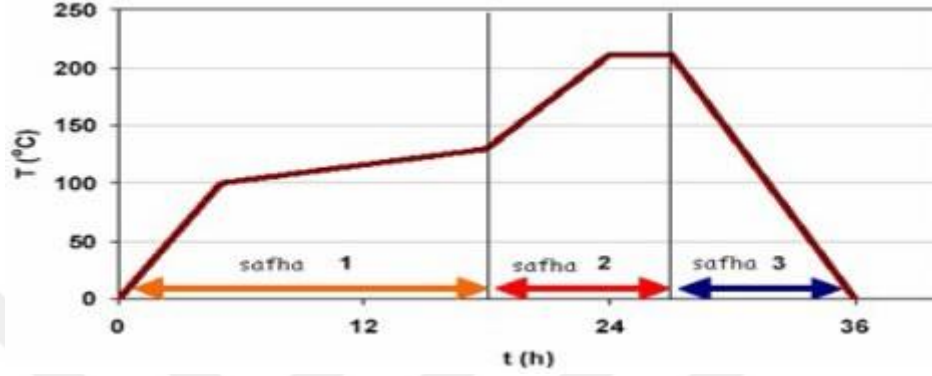
Şekil 1. ThermoWood üretim metodu grafiği (URL-1, 2020).

ThermoWood yöntemi 3 ana aşamadan oluşur. Şekil 1 ThermoWood yöntemiyle üretim basamaklarını göstermektedir.

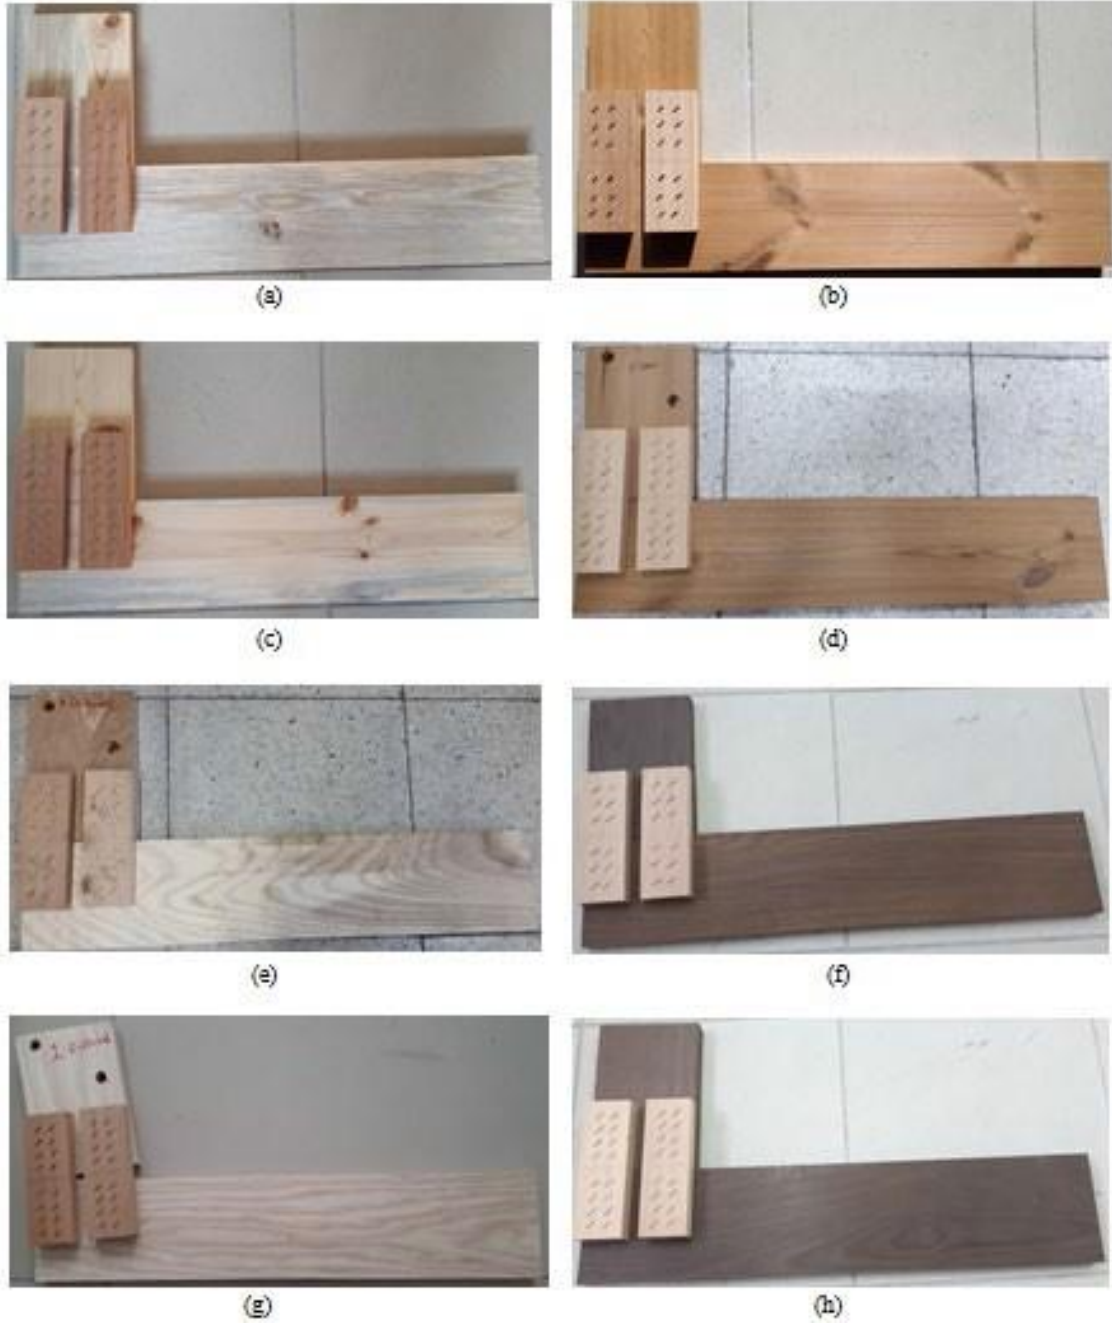
Şekil 4. L-tipi birleştirme yerleri: a) Sarıçam kontrol örneklerinden üretilmiş 6 zımbalı birleştirme yerleri, b) Isıl işlemlili sarıçam örneklerinden üretilmiş 6 zımbalı birleştirme yerleri, c) Dişbudak kontrol örneklerinden üretilmiş 6 zımbalı birleştirme yerleri, d) Isıl işlemlili dişbudak örneklerinden üretilmiş 6 zımbalı birleştirme yerleri, e) Sarıçam kontrol örneklerinden üretilmiş 8 zımbalı birleştirme yerleri, f) Isıl işlemlili sarıçam örneklerinden üretilmiş 8 zımbalı birleştirme yerleri, g) Dişbudak kontrol örneklerinden üretilmiş 8 zımbalı birleştirme yerleri, h) Isıl işlemlili dişbudak örneklerinden üretilmiş 8 zımbalı birleştirme yerleri

L tipi birleştirme yerleri bir büyük ve bir küçük olmak üzere iki elemanın birleşiminden oluşmaktadır. Bu iki eleman, birleştirme yerinin bir tarafına tutturulmuş bir çift takoz plaka ile bağlanmıştır. Takoz plakalar kayın (*Fagus orientalis*) odunundan üretilmiştir. Büyük kayıtlar 590 mm uzunluğunda, 120 mm genişliğinde, 18 mm kalınlığında iken küçük kayıt 180 mm uzunluğunda, 120 mm genişliğinde, 18 mm kalınlığındadır (Şekil 3). Büyük kayıt ve küçük kayıtlar sarıçam ve dişbudak odunlarının kontrol ve ısıl işlemlı versiyonlarından ayrı ayrı üretilmiş olup eğilme testi için toplamda 40 örnek hazırlanmıştır. Örneklerin boyutları TKR-45 daire testere makinesinde hazırlanmıştır. Takoz plakalar 152 mm uzunluğunda ve 52 mm genişliğinde olup bu takoz plakaların birleştirmesinde kullanılan zımba sayıları 6'şar ve 8'erden olup bir birleştirme yerinde toplamda sırasıyla 24 ve 32 zımba kullanılır. Zımba SENCO-16 marka olup galvaniz kaplıdır ve bacak uçları keski tipindedir. Zımbaların taç genişliği 11 mm'dir ve bacak uzunlukları 38 mm'dir. Zımbalar paslanmayı önlemek amaçlı nitro-selüloz esaslı plastik ile kaplanmıştır (Sencote kaplama).

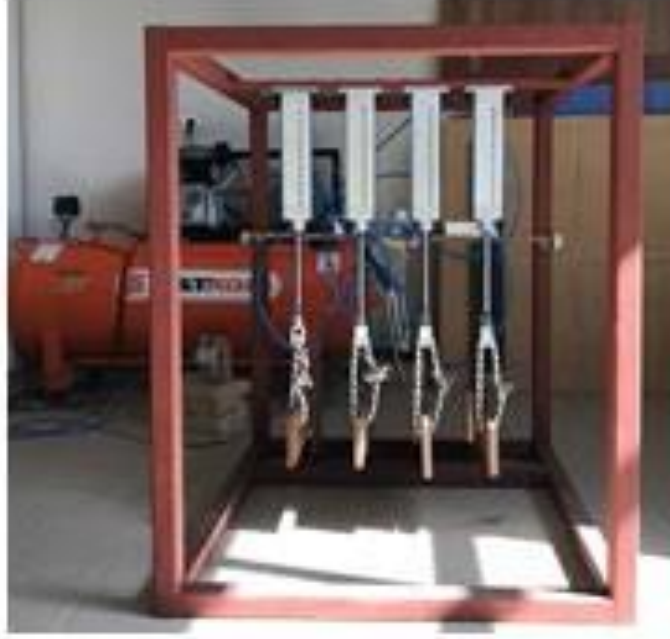
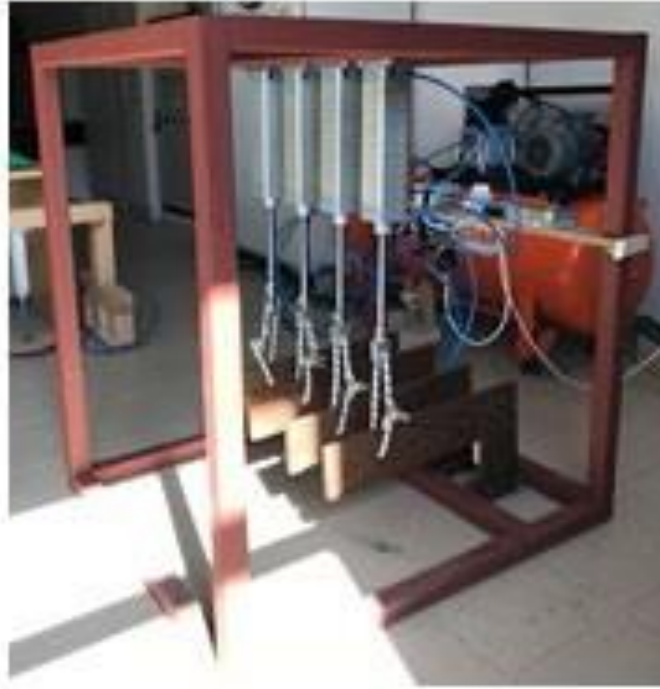
Şekil 6. L-tipi birleştirme yerlerine ait tekrarlı yorulma yapıldığı sistem:
a) önden; b) çaprazdan görünüş

L-tipi birleştirme yerleri için tekrarlı yorulma testi için Şekil 6'da gösterilen özel tasarlanmış 50×50 mm profil kare kesitli borulardan üretilen metal bir iskelete yerleştirilmiş 4 adet hava silindirleriyle oluşan test sisteminde gerçekleştirilmiştir. Tüm testlerde, her bir birleştirme yerinin büyük kayıtının üzerine küçük kayıttan 360 mm uzaklığında bir hava silindiri tarafından dakikada 20 devir hızında dikey bir yorulma yükü uygulanmıştır. Yükleme programı Tablo 7'de verilmiştir. Testler 23 kg yük seviyesinde başlatılmış ve 25.1 devirden sonra, yük 11 kg artırılarak bir sonraki yükleme adımına geçilmiştir. Bir sonraki adımda birleştirme yeri 25.000 devir daha yorulma yüküne tabi tutulmuş ve söz konusu devir tamamlandığında yük artırılarak yorulma testi sürdürülmüş ve birleştirme yeri uygulanan yük altında başarısız olana kadar yüklemeye devam edilmiştir. Yükleme sisteminde bulunan sayaç sayesinde örneğin kaç bin devire kadar dayandığı gözlemlenebilmiştir.

Şekil 6'da tüm L-tipi birleştirme yerlerinin tekrarlı yorulma yüklemelerine tabi tutulduğu sistem gözükmemektedir. Yorulma test sistemi MAC marka dört adet hava pistonu, bir hava valfi, hava kompresörü, regülatör, yük devir sayacı, zamanlama sayacı ve 8 mm çapında havayı taşıyan hortumlardan oluşmaktadır. Sistem kompresörden gelen havayı hortumlar yardımıyla pistonlara taşıyarak L- tipi birleştirme yerleri üzerinde yük etkisi oluşturulmasıyla görevini gerçekleştirir. Zamanlama sayacı sistemin kaç saat çalışacağını ayarını yaparken, yük devir sayacı örnek üzerine ne kadar yük uygulandığının okunmasında yardımcı olur. Şekil 7'de yorulma test sistemindeki sayaçları göstermektedir.

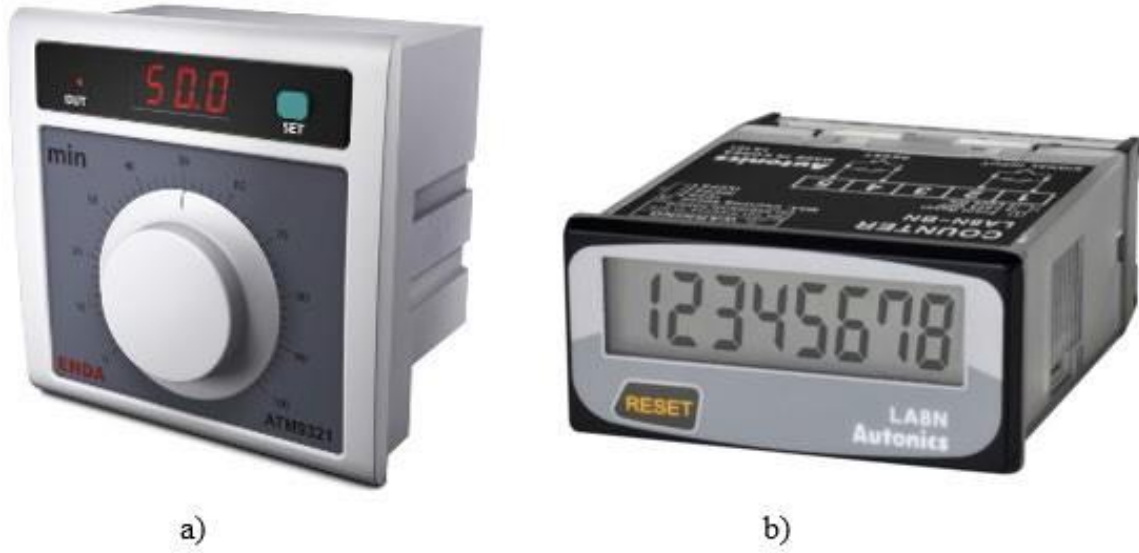
Şekil 7. a) Zamanlama sayacı; b) yük devir sayacı

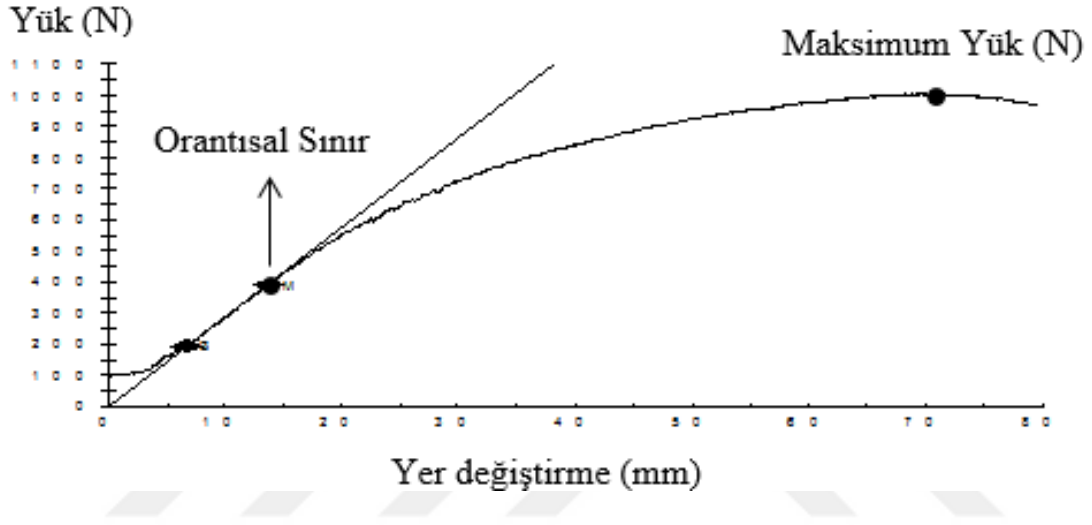
řekil 8. L tipi birleřtirme yerlerine ait tipik bir yük-yer deęiřtirme eęrisi

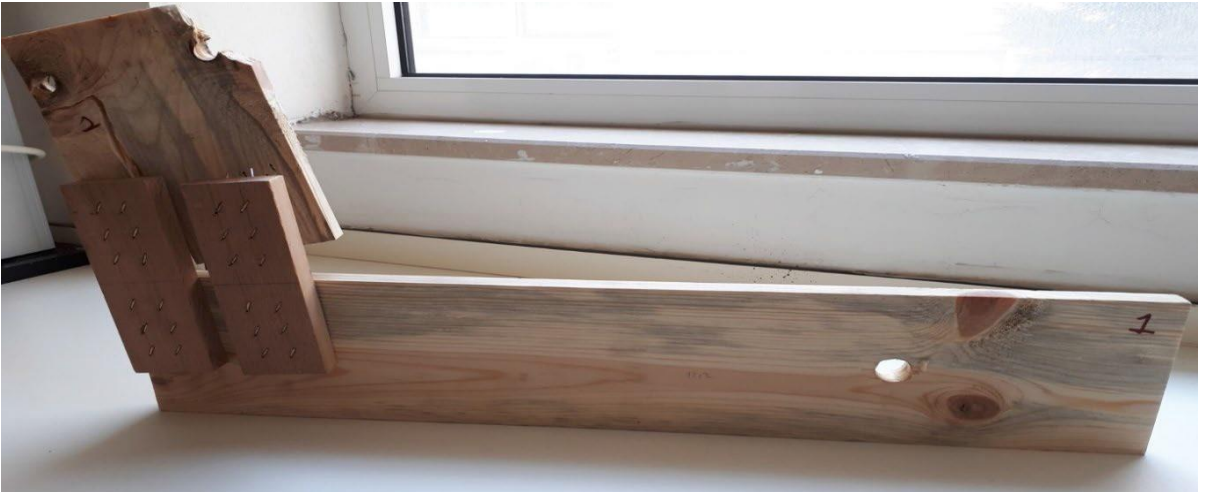
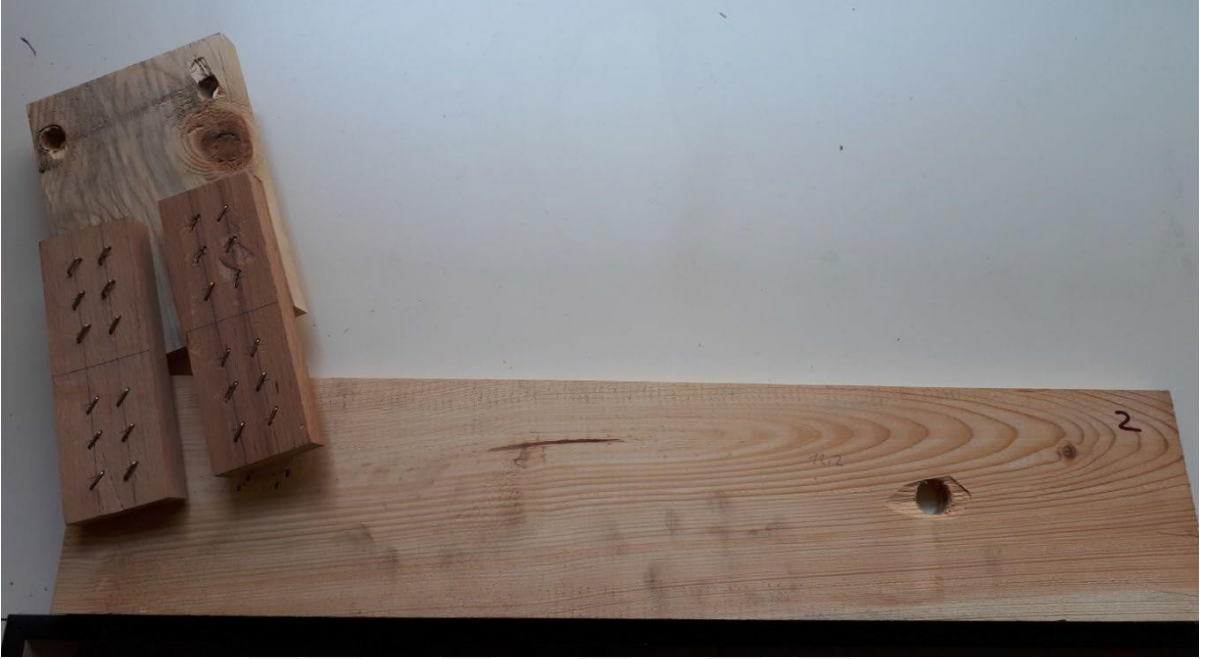
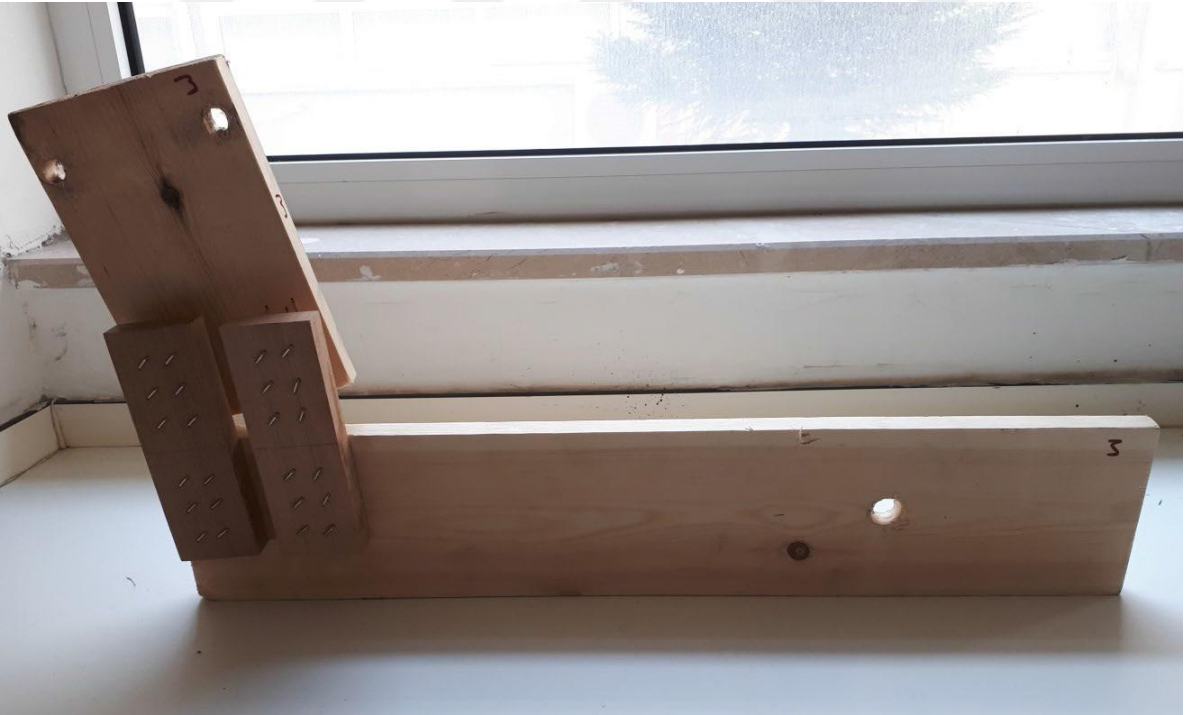
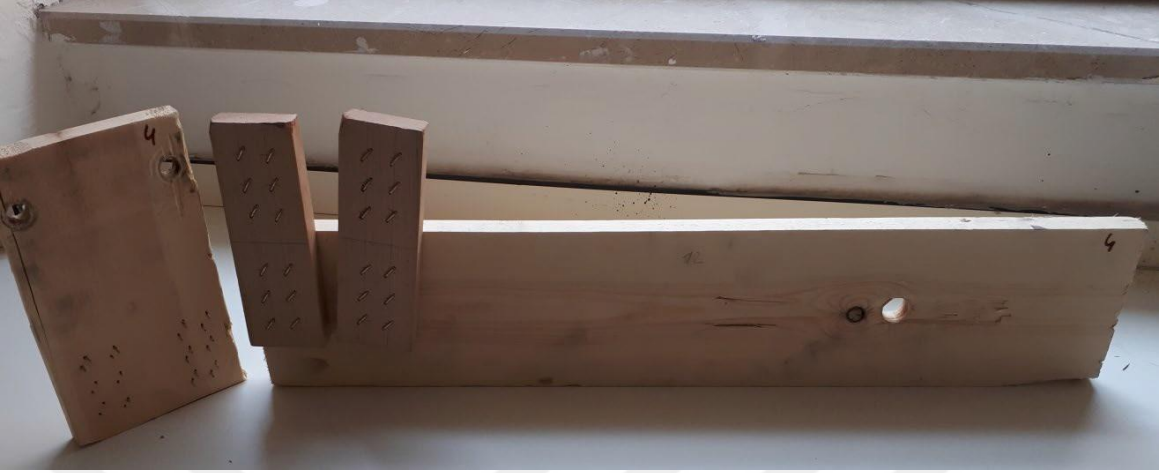
Şekil 17' de görüldüğü üzere örneklerin birleştirme yerlerinden zımba malzemesinin yorularak kopması sonucu ayrılma biçimleri gözlenmektedir. Ayrıca 1 ve 4 nolu birleştirme yerini oluşturan küçük kayıtlarda çatlama ve kopmalar gözlemlenmiştir. Şekil 18'de zımba malzemesinin malzemede kopması sonrası son görüntüsünü göstermektedir.

Tablo 14’de görüleceği üzere örnekler önce standartta belirtildiği üzere 50 lb değerine karşılık gelen 22,7 kg ağırlıkla tekrarlı yorulma testine tabi tutulmuşlar ve her örnek bu yük seviyesinde her bir seviyeyi geçmek için gerekli olan 25.000 devir (döngü) sayısını tamamlamıştır. Söz konusu devir sayısı tamamlandığında örnekler bir sonraki yük seviyesi olan 75 lb.’ye denk gelen 34,05 kg’lık yükleme ile tekrarlı yorulma testine tabi tutulmuş ve örnekler bu yük seviyesinde de 25.000 devir sayısını tamamlamıştır. Bu yük seviyesinde 25000 devri tamamlayan birleştirme yerleri hafif sınıfa girmektedir (GSA). Bir sonraki yük seviyesi olan 100 lb.’ye denk gelen 45,4 kg’lık yük seviyesi örnekler üzerine uygulanmış 4 numaralı örnek hariç tüm örnekler yük seviyesini 25.000 devirle tamamlamış yalnızca 4 nolu örnek 23.000 devirde birleştirme yerini oluşturan zimbalar koparak birleşen parçaları birbirinden ayrılacak şekilde kopmuştur. 1, 2 ve 3 nolu örnekler bir sonraki adım olan 125 lb.’ ye denk gelen 56,75 kg tekrarlı yüklemelere tabi tutulmuş ve örnekler Tablo 14’ de görüldüğü gibi sırasıyla 4.449, 4.446 ve 4.377 devir sayılarıyla söz konusu yük seviyesini tamamlayamadan hafif sınıf grubunda kalmışlardır. Buna göre 1, 2, 3 nolu örnekler 45,4 kg’lık yük seviyelerini tamamlayabilmişken, 4 nolu örnek 34,5 kg’lık yük seviyesini tamamlamıştır. Ancak genel olarak sarıçam kontrol grubu örnekleri 45,4 kg’lık yük seviyesini tamamlamış, hafif sınıfın son adımındaki yük seviyesinde yüklenmeye maruz kalmış ancak bu seviyeye dayanım gösterememiştir. Birleştirme yerlerine ait ayrılma biçimleri Şekil 17’ de gösterilmiştir.

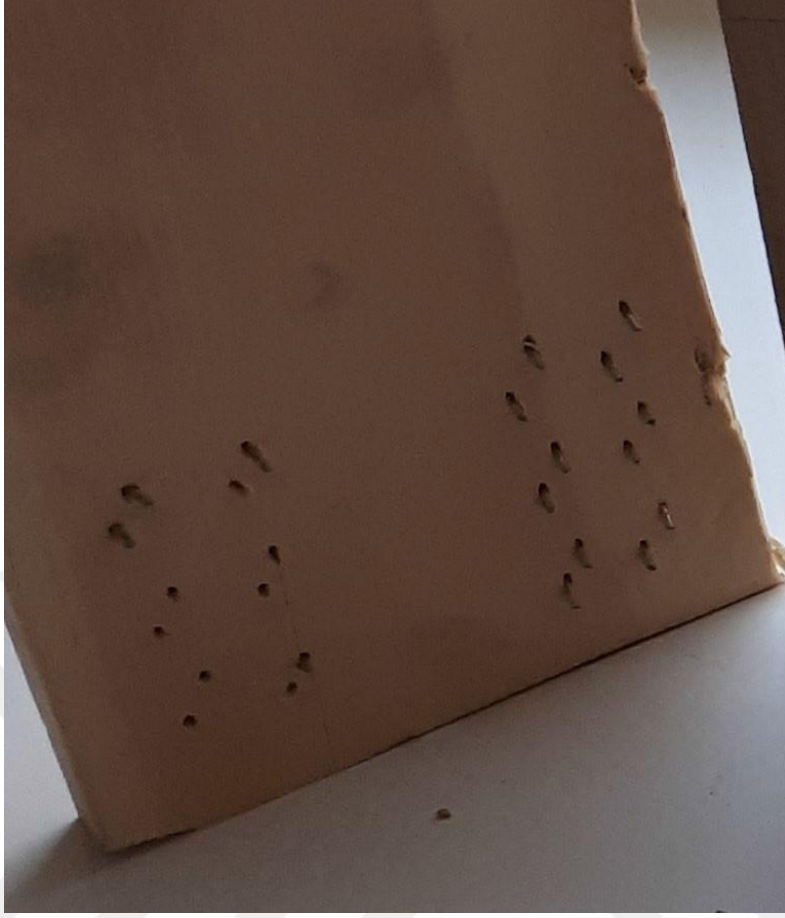
Şekil 18. Zimba malzemesinin devirli yük altında kopması

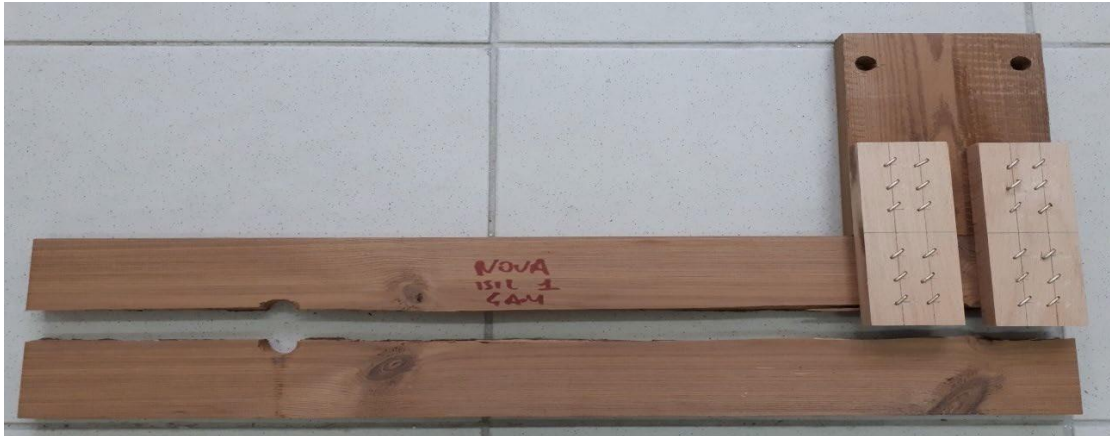
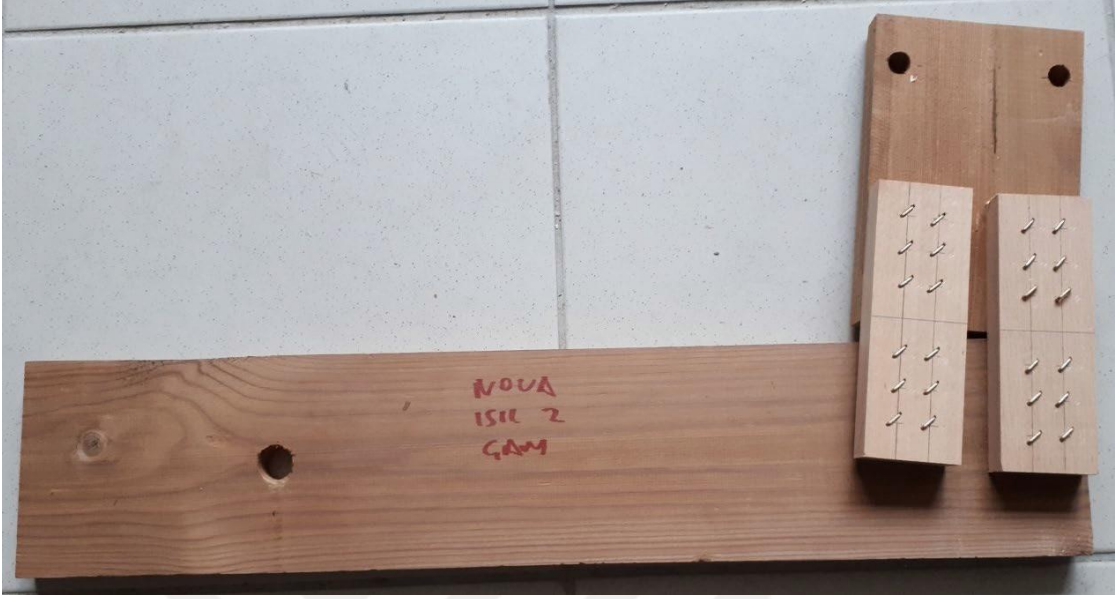
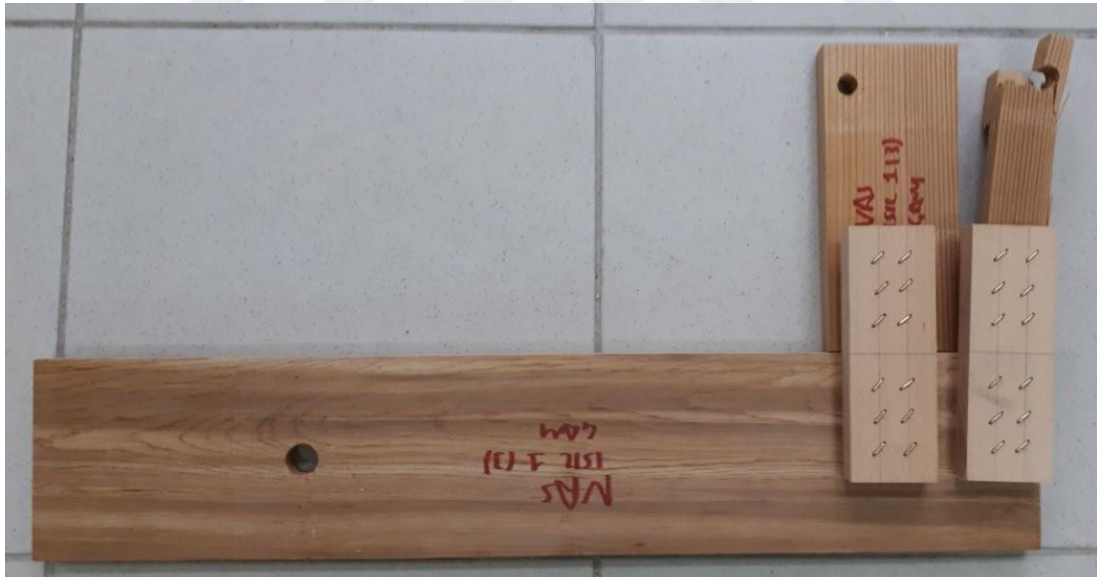
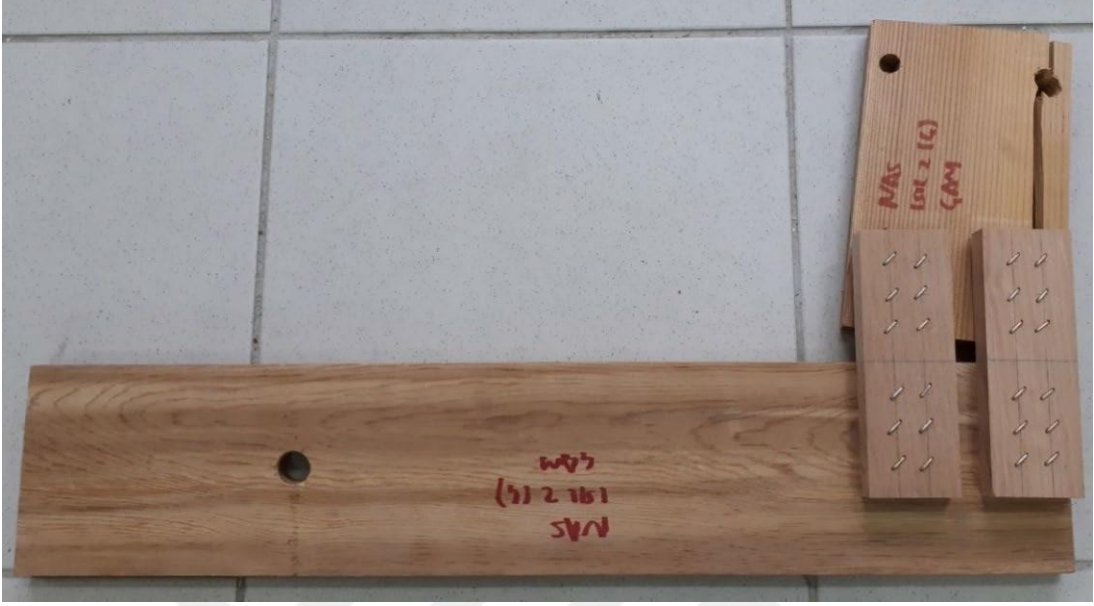
Şekil 19' da görüldüğü üzere örneklerin ısıtılmış çam 6 zımbalı birleştirme yerlerinden zımba malzemesinin yorularak kopması sonucu ayrılma biçimleri gözlenmektedir. Ayrıca 1 nolu birleştirme yerinde büyük kayıta, 3 ve 4 nolu birleştirme yerini oluşturan küçük kayıtlarda çatlama ve kopmalar gözlemlenmiştir. 2 nolu örnekte ise sadece zımbaların malzemeden ayrılması ve kopması şeklinde ayrılma biçimi gözlemlenmiştir. Şekil 18'de zımbaların malzemede kopması sonrası son görüntüsünü göstermektedir.

Tablo 15’te görüleceği üzere örnekler önce standartta belirtildiği üzere 50 lb değerine karşılık gelen 22,7 kg ağırlıkla tekrarlı yorulma testine tabi tutulmuşlar ve her örnek bu yük seviyesinde her bir seviyeyi geçmek için gerekli olan 25.000 devir sayısını tamamlamıştır. Söz konusu devir sayısı tamamlandığında örnekler bir sonraki yük seviyesi olan 75 lb.’ye denk gelen 34,05 kg’lık yükleme ile tekrarlı yorulma testine tabi tutulmuş ve örnekler bu yük seviyesinde de 25.000 devir sayısını tamamlamıştır. Bir sonraki yük seviyesi olan 100 lb. ‘ye denk gelen 45,4 kg’lık yük seviyesi örneklere uygulanmış 2 numaralı örnek hariç tüm örnekler yük seviyesini 25.000 devirle tamamlamış yalnızca 2 nolu örnek 15.000 devirde birleştirme yerini bir arada tutan zımbalar koparak birleşen parçaları birbirinden ayrılacak şekilde kopmuştur. 1, 3 ve 4 nolu örnekler bir sonraki adım olan 125 lb.’ye denk gelen 56,75 kg tekrarlı yüklemelere tabi tutulmuş ve örnekler Tablo 15’te görüldüğü gibi sırasıyla 4, 6 ve 3 devir sayılarıyla söz konusu yük seviyesini tamamlayamamış ve hafif sınıfta kalmışlardır. Buna göre 1, 3, 4 nolu örnekler 45,4 kg’lık yük seviyelerini tamamlayabilmişken, 2 nolu örnek 34,5 kg’lık yük seviyesini tamamlamıştır. Ancak genel olarak ısıtılmış sarıçam grubu örnekleri hafif grubun sondan bir önceki adımı olan 45,4 kg’lık yük seviyesini tamamlamış, hafif sınıfın sona adımı yüklenmeye maruz kalmış ancak bu seviyeye dayanım gösterememiştir. Bu birleştirme yerlerine ait ayrılma biçimleri Şekil 19’da gösterilmiştir.

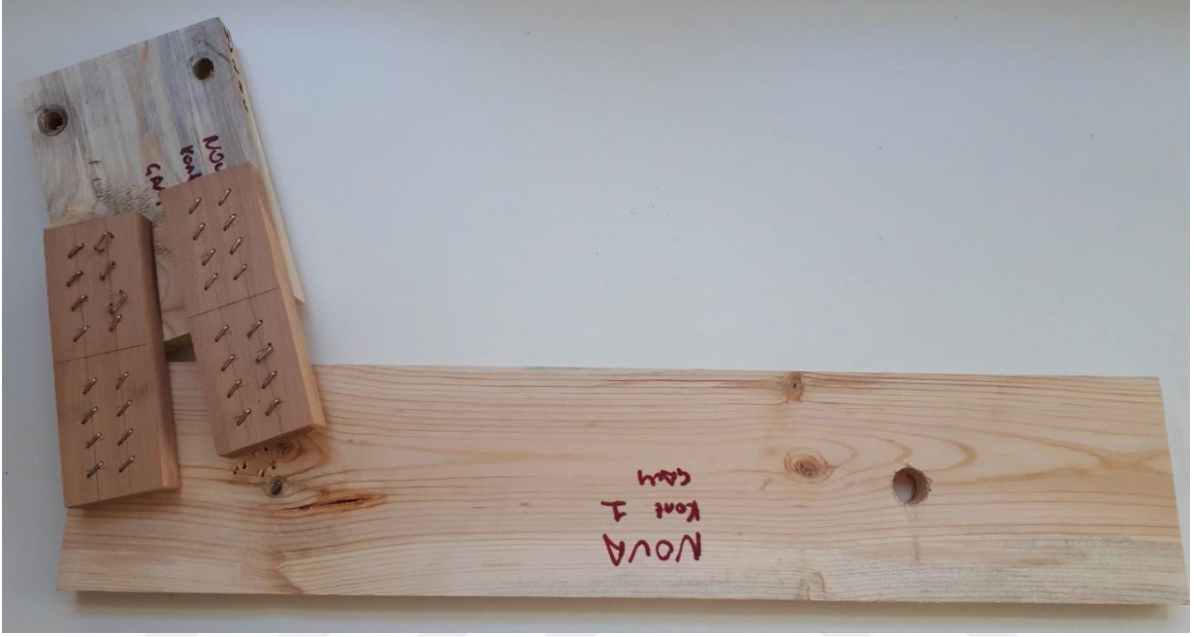
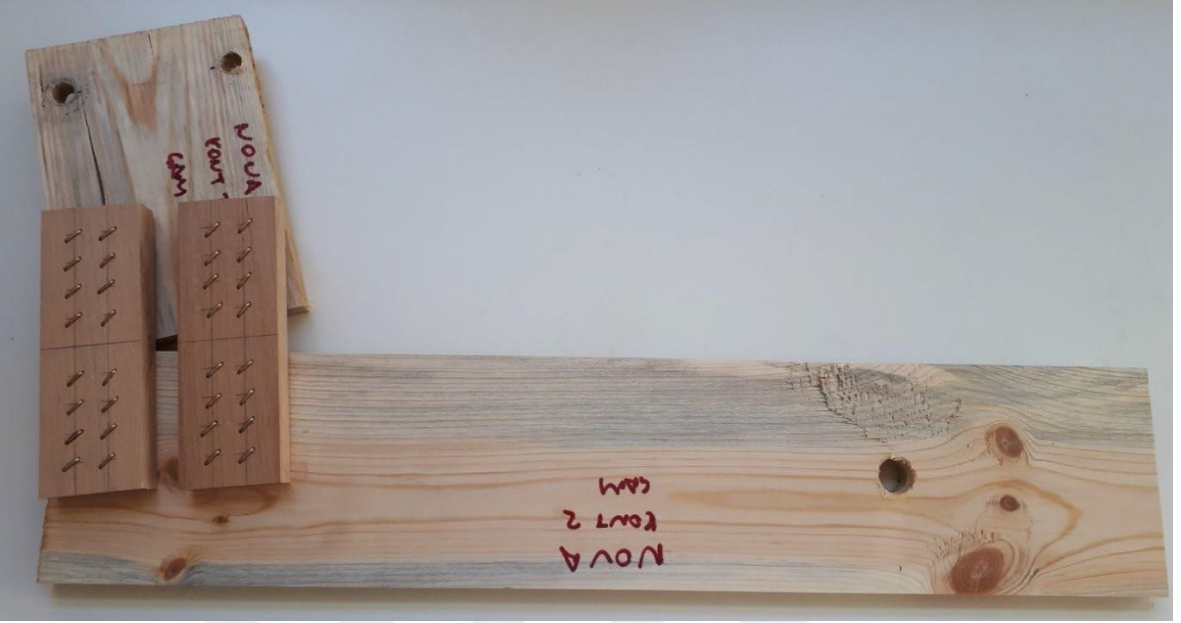
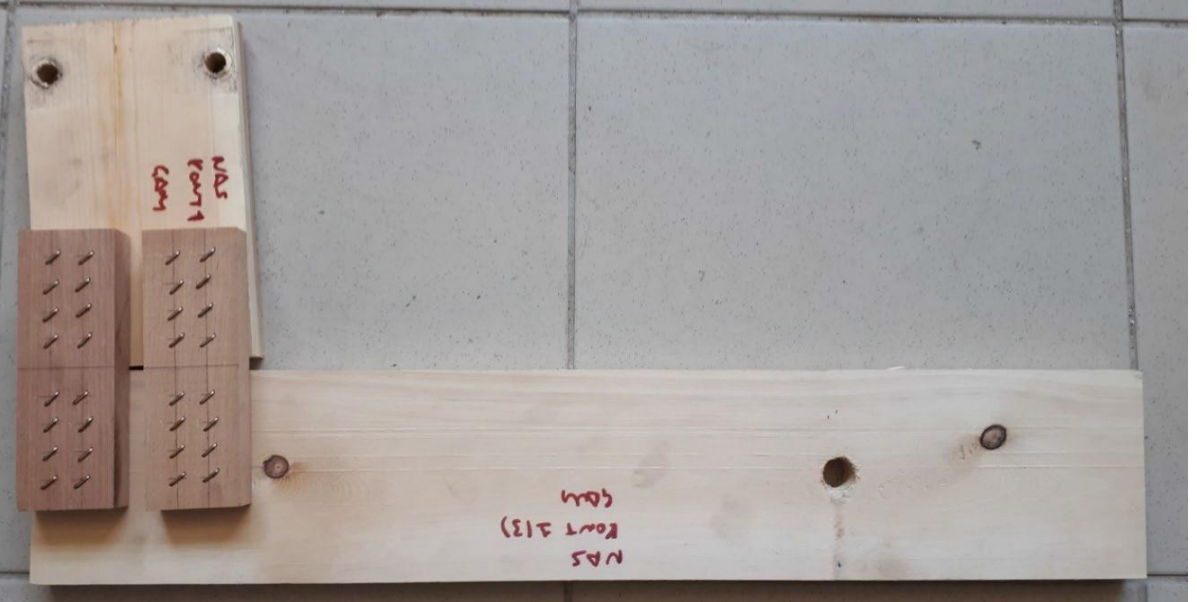
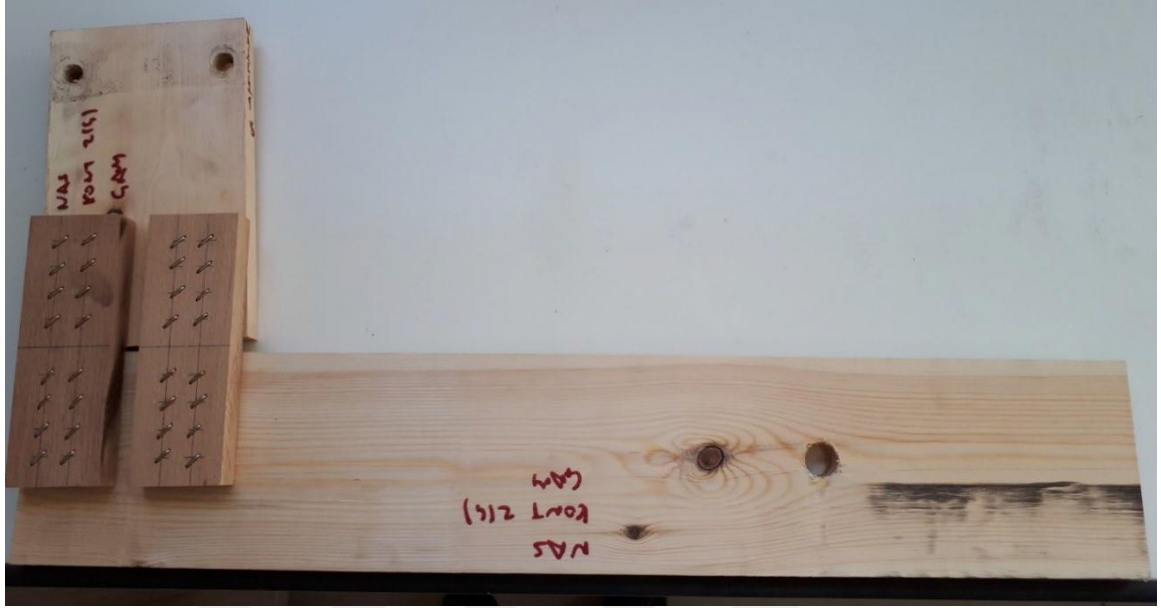
Şekil 20' de görüldüğü üzere örneklerin birleştirme yerlerinden zımba malzemesinin yorulması ve kopması sonucu ayrılma biçimleri gözlenmektedir. Ayrıca 2 nolu birleştirme yerini oluşturan küçük kayıta çatlama gözlemlenmiştir. Şekil 21'de zımba malzemesinin malzemeden çıkması sonrası son görüntüsünü göstermektedir.

tamamlayabilmişken, 68,1 kg'lık yük seviyesini tamamlayamamıştır. Ancak genel olarak 8 zımbalı sarıçam kontrol grubu örnekleri hafif sınıfın son adımı olan 56,75 kg 'lık yük seviyesini tamamlamıştır. Bu birleştirme yerlerine ait ayrılma biçimleri Şekil 20'de gösterilmiştir.

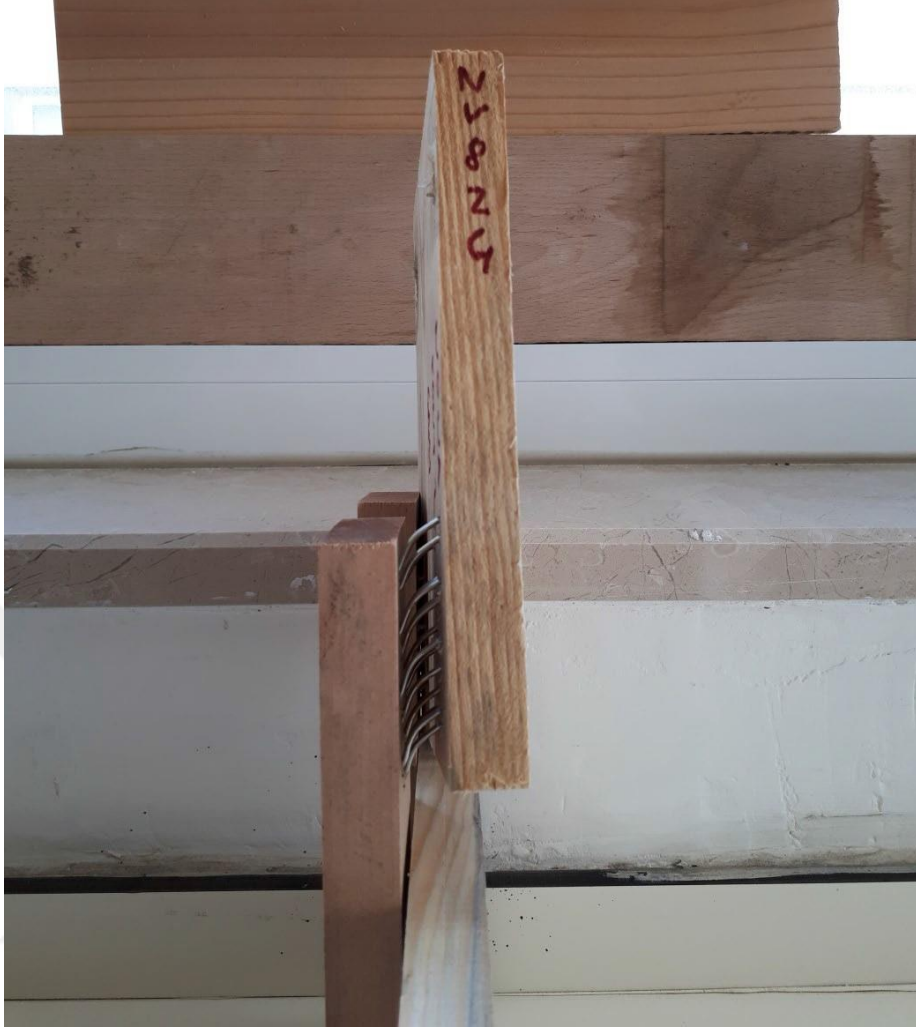
Şekil 21. Zımbaların devirli yük altında koparak ağaç malzemedен çıkması

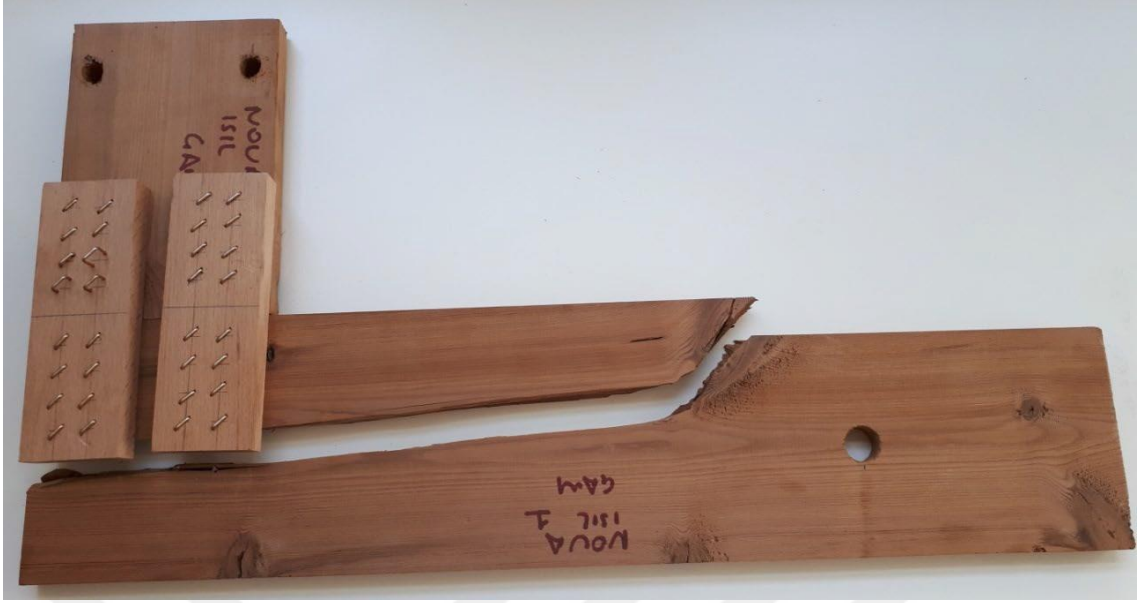
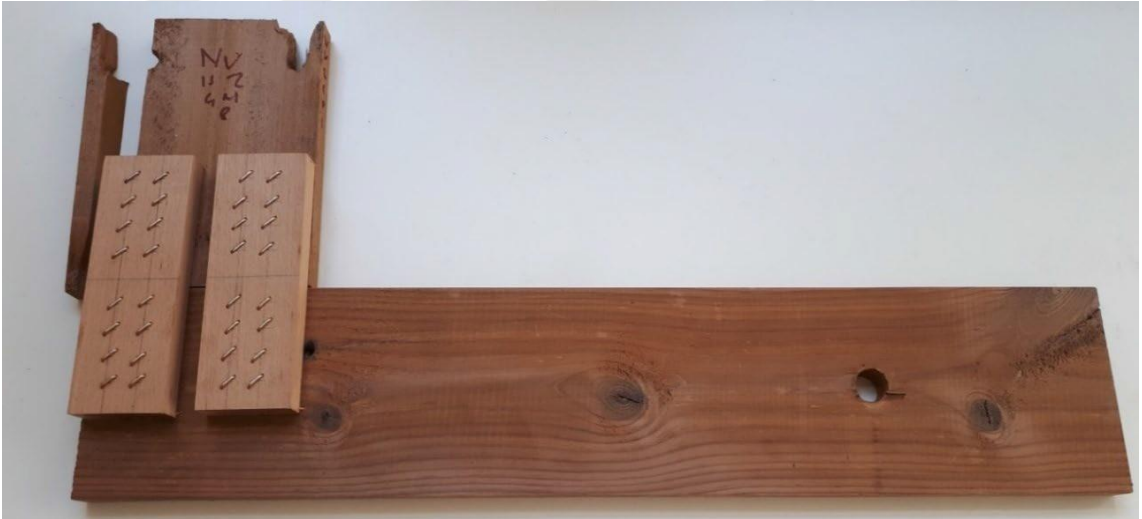
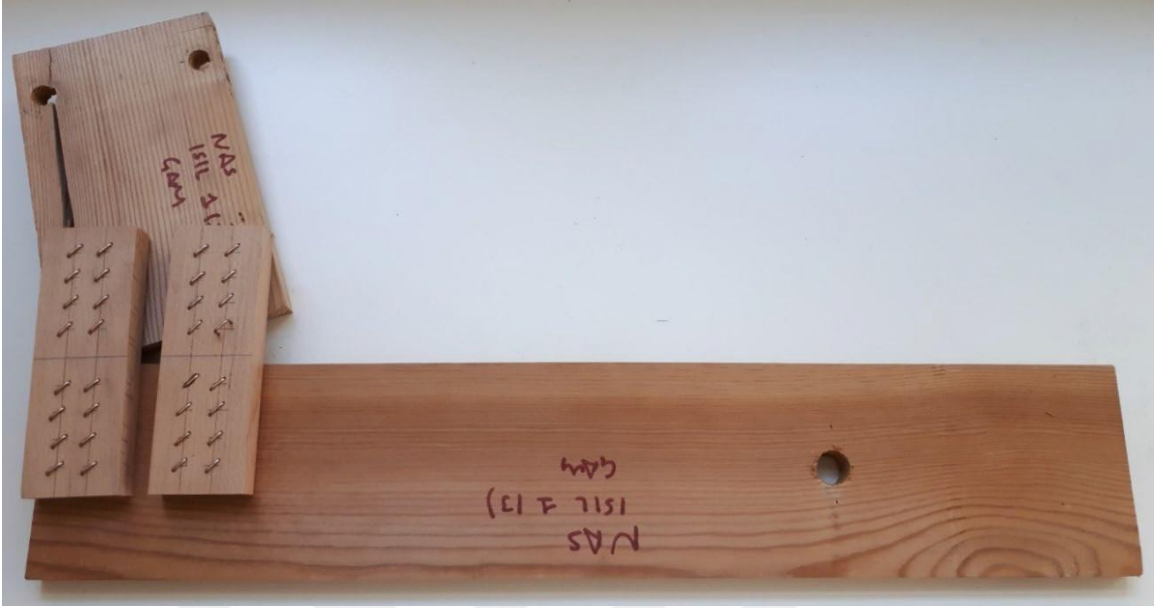
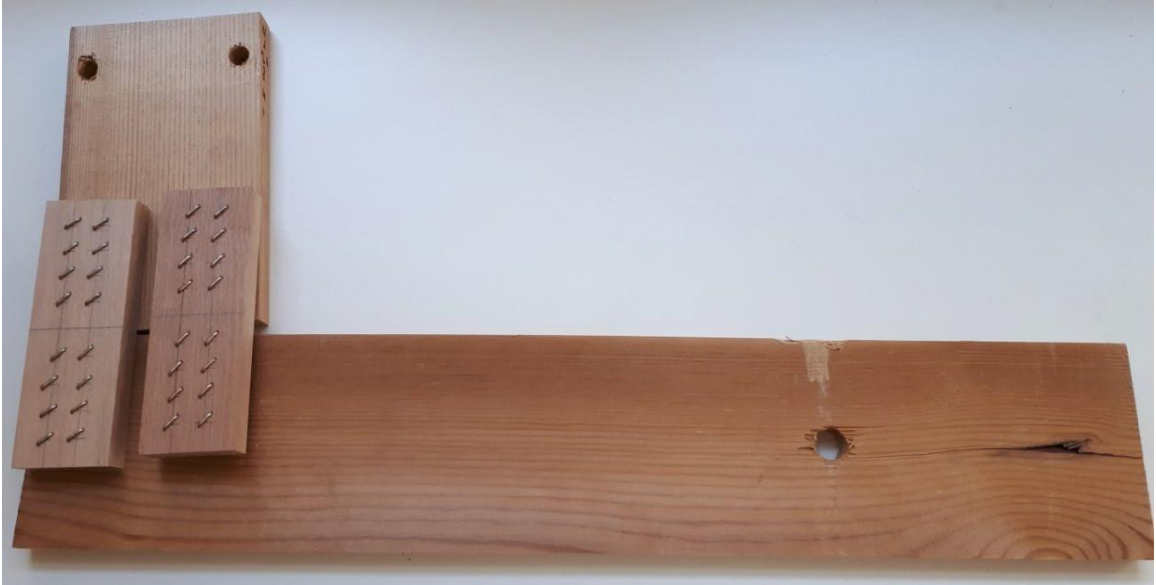
Tablo 17’de görüleceği üzere örnekler önce standartta belirtildiği üzere 50 lb değerine karşılık gelen 22,7 kg ağırlıkla tekrarlı yorulma testine tabi tutulmuşlar ve her örnek bu yük seviyesinde 25.000 devir sayısını tamamlamıştır. Söz konusu devir sayısı tamamlandığında örnekler bir sonraki yük seviyesi olan 75 lb.’ye denk gelen 34,05 kg’lık yükleme ile tekrarlı yorulma testine tabi tutulmuş ve örnekler bu yük seviyesinde de 25.000 devir sayısını tamamlamıştır. Söz konusu devir sayısı tamamlandığında örnekler bir sonraki yük seviyesi olan 100 lb.’ye denk gelen 45,4 kg’lık yükleme ile tekrarlı yorulma testine tabi tutulmuş ve örnekler bu yük seviyesinde de 25.000 devir sayısını tamamlamıştır. Söz konusu devir sayısı tamamlandığında örnekler bir sonraki yük seviyesi olan 125 lb.’ye denk gelen 56,75 kg’lık yükleme ile tekrarlı yorulma testine tabi tutulmuş ve örnekler bu yük seviyesinde de 25.000 devir sayısını tamamlamıştır. Bir sonraki yük seviyesi olan 150 lb. ‘ye denk gelen 68,1 kg’lık yük seviyesi örnekler uygulanmış ancak tüm örnekler bu yük seviyesini tamamlayamamıştır. Örnekler Tablo 17’de görüldüğü gibi sırasıyla 2006, 2009, 2002 ve 1934 devir sayılarıyla orta sınıfın ilk adımı olan bu yük seviyesini tamamlayamadan hafif sınıfta kalmışlardır. Buna göre tüm örnekler 56,75 kg’lık yük seviyesini tamamlayabilmişken, 68,1 kg’lık yük seviyesini tamamlayamamıştır. Ancak genel olarak 8 zımbalı ısıl işlemlili sarıçam örnekleri hafif grubun son adımı olan 56,75 kg ‘lık yük seviyesini tamamlamıştır. Isıl işlemlili sarıçam çift sıra 8 zımbalı birleştirme yerlerine ait ayrılma biçimleri Şekil 22’ de gösterilmiştir.

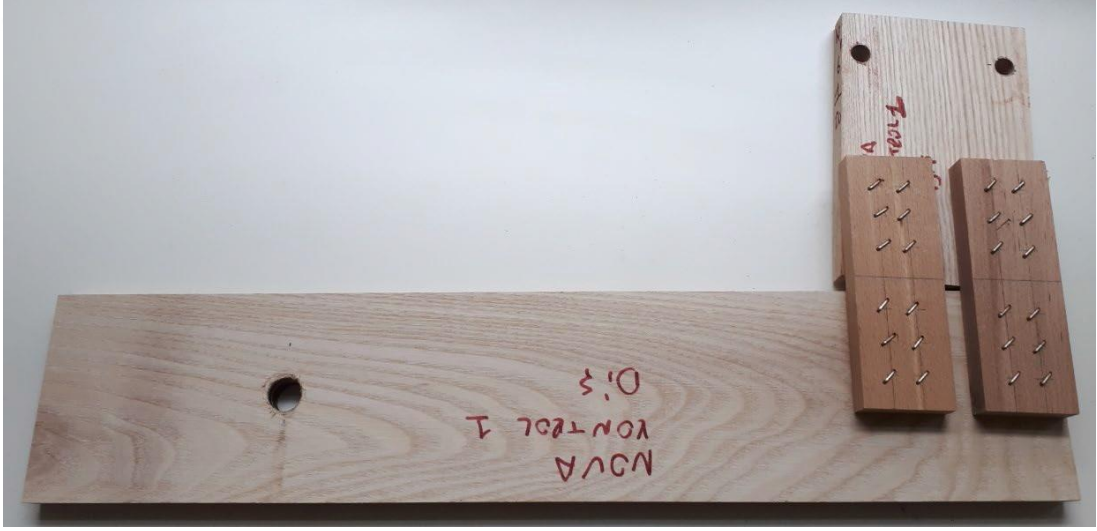
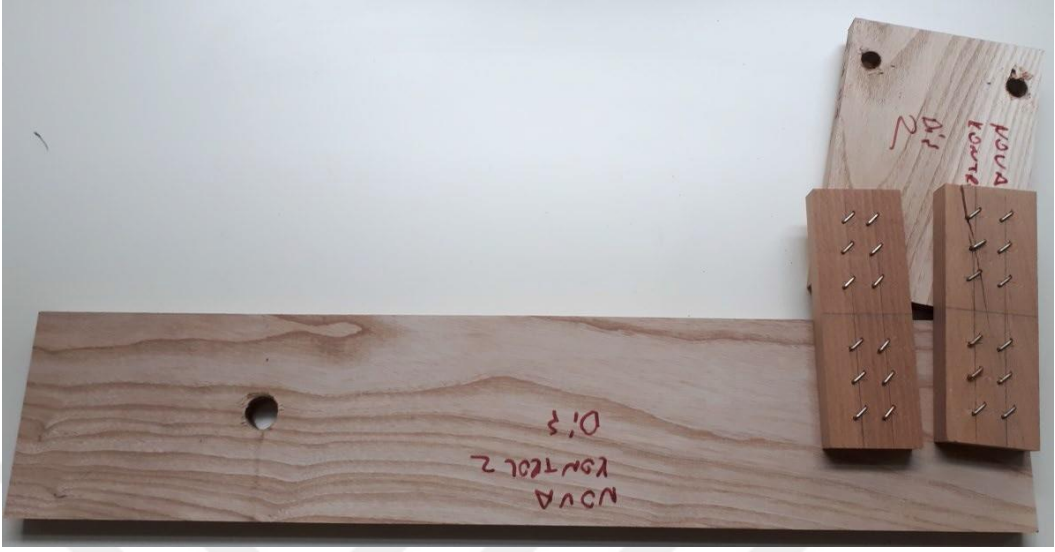
olan 125 lb.'ye denk gelen 56,75 kg'lık yük seviyesi örnekler uygulanmış ancak tüm örnekler bu yük seviyesini tamamlayamamıştır. Örnekler Tablo 18' de görüldüğü gibi sırasıyla 7803, 4184, 4195 ve 4182 devir sayılarıyla söz konusu yük seviyesini tamamlayamadan hafif sınıfta kalmışlardır. Buna göre tüm örnekler 45,4 kg'lık yük seviyesini tamamlayabilmişken, 56,75 kg'lık yük seviyesini tamamlayamamıştır. Ancak genel olarak dışbudak kontrol grubu örnekleri hafif grubun sondan bir önceki adımı olan 45,4 kg 'lık yük seviyesini tamamlamıştır. Bu birleştirme yerlerine ait ayrılma biçimleri Şekil 23 ve 24' de gösterilmiştir.
