**ISIL İŞLEMLİ SARIÇAM VE DIŞBUDAK ODUNLARINDAN ÜRETİLMİŞ L-TİPİ MOBİLYA
BİRLEŞTİRME YERLERİNİN YORULMA PERFORMANSLARININ İNCELENMESİ**

YÜKSEK LİSANS TEZİ

INVESTIGATION OF FATIGUE PERFORMANCE OF L-TYPE FURNITURE JOINTS
PRODUCED FROM HEAT TREATED YELLOW PINE AND ASH WOOD

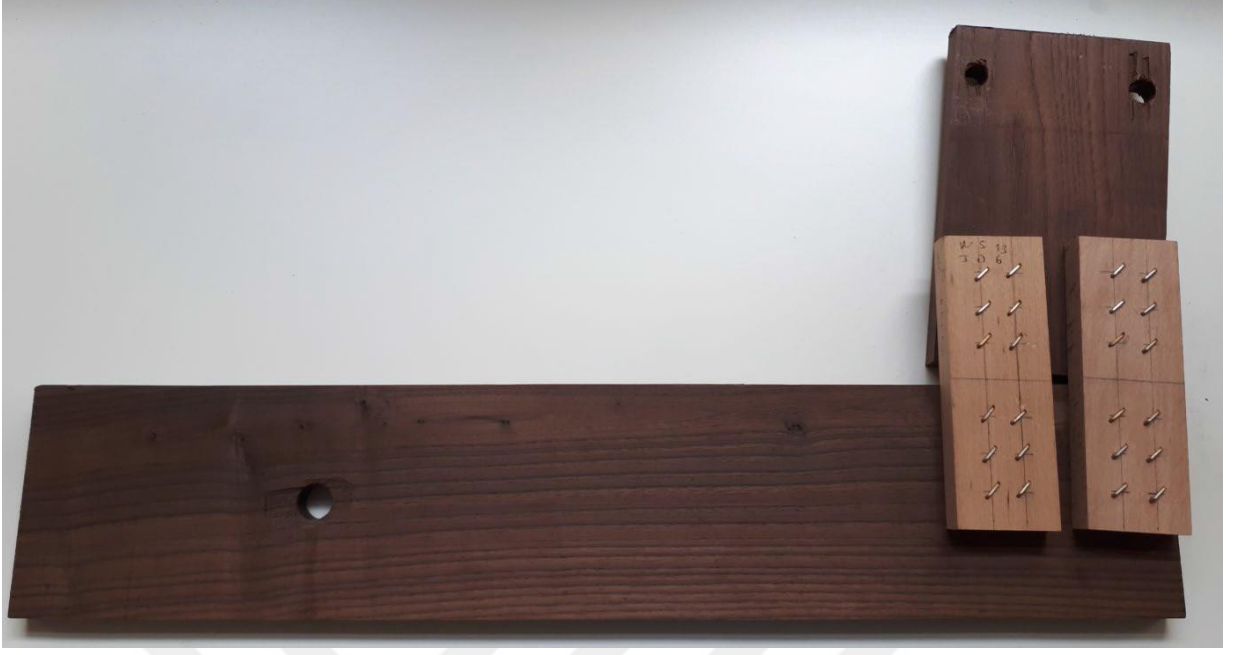
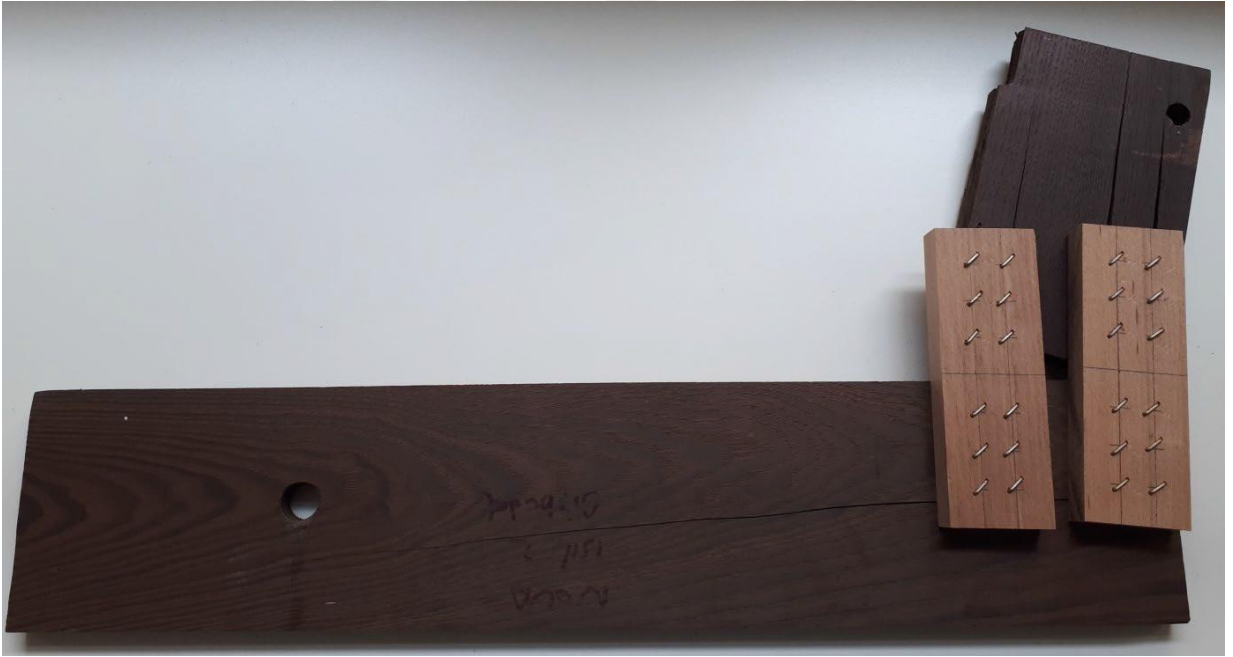
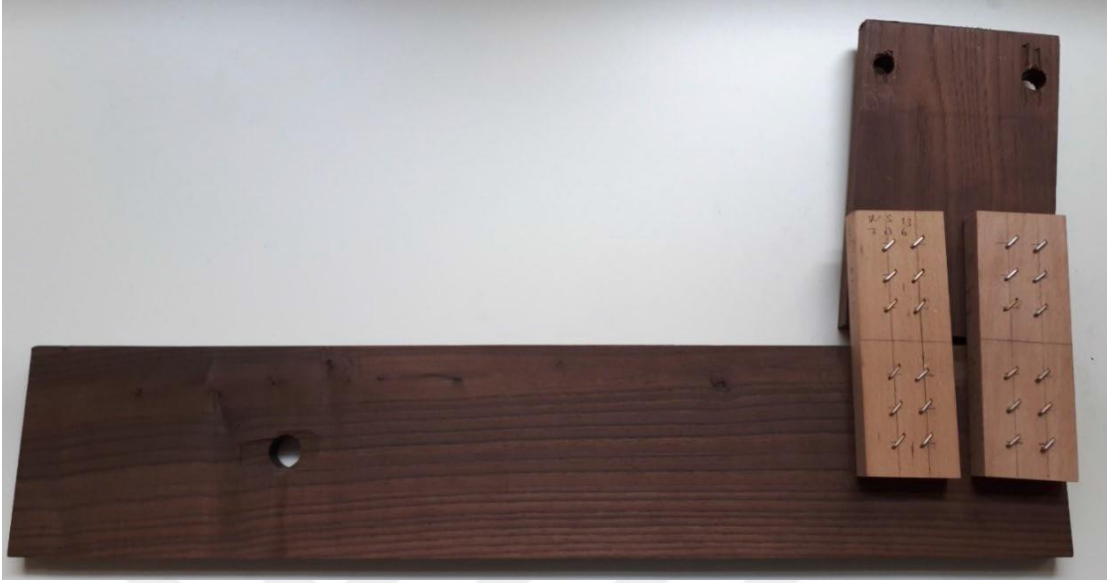
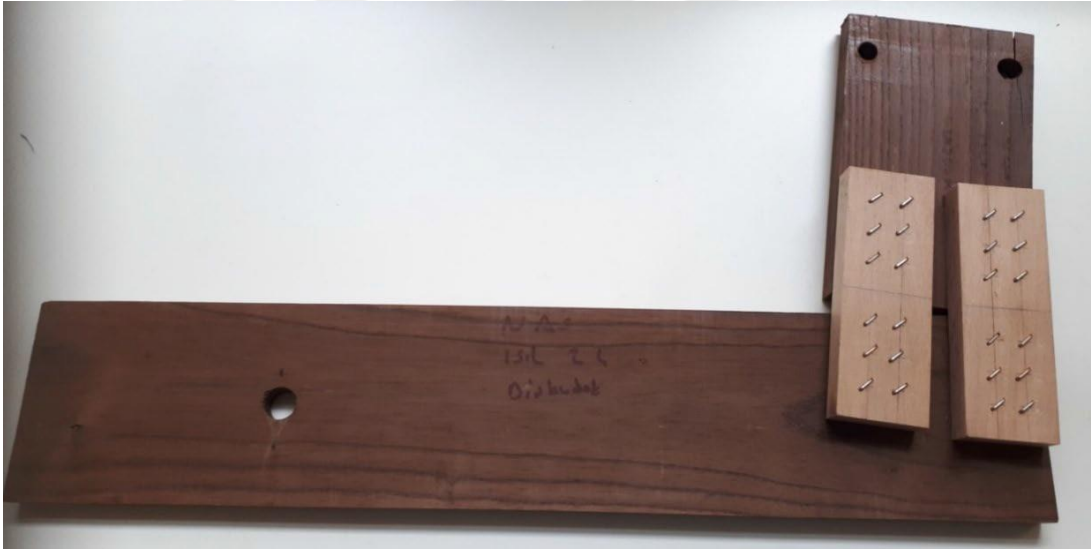
Şekil 25 ve 26' dan görüleceği üzere ısı işlemlili dişbudak odunundan elde edilen birleştirme yerlerinden 1 nolu örnekte sadece zımbaların malzemedan çıkması sonucu bir ayrılma biçimi gözlenirken 2 nolu örnekte büyük ve küçük kayıta çatlama olmuş ve zımbalar yorulularak kırılmıştır. 3 ve 4 nolu örnekte zımbaların malzemedan çıkması ve kopması şeklinde ayrılma biçimi gözlemlenirken ayrıca 4 nolu örneğin küçük kaydında çatlama tespit edilmiştir.

Tablo 19’da görüleceği üzere örnekler önce standartta belirtildiği üzere 50 lb değerine karşılık gelen 22,7 kg ağırlıkla tekrarlı yorulma testine tabi tutulmuşlar ve her örnek bu yük seviyesinde 25.000 devir sayısını tamamlamıştır. Söz konusu devir sayısı tamamlandığında örnekler bir sonraki yük seviyesi olan 75 lb.’ye denk gelen 34,05 kg’lık yükleme ile tekrarlı yorulma testine tabi tutulmuş ve örnekler bu yük seviyesinde de 25.000 devir sayısını tamamlamıştır. Bir sonraki yük seviyesi olan 100 lb. ‘ye denk gelen 45,4 kg’lık yük seviyesi örneklere uygulanmış 4 numaralı örnek hariç tüm örnekler yük seviyesini 25.000 devirle tamamlamış yalnızca 4 nolu örnek 23.369 devirle söz konusu adımı tamamlayamayıp yıkılmıştır. 1, 2 ve 3 nolu örnekler bir sonraki adım olan 125 lb.’ye denk gelen 56,75 kg tekrarlı yüklemelere tabi tutulmuş ve örnekler Tablo 19’da görüldüğü gibi sırasıyla 835, 836 ve 808 devir sayılarıyla söz konusu yük seviyesini tamamlayamamış ve hafif sınıfta kalmışlardır. Buna göre 1, 2 ve 3 nolu örnekler 45,4 kg’lık yük seviyelerini tamamlayabilmişken, 4 nolu örnek 34,5 kg’lık yük seviyesini tamamlamıştır. Ancak genel olarak ısıtılmalı sarıçam grubu örnekleri hafif grubun sondan bir önceki adımı olan 45,4 kg’lık yük seviyesini tamamlamış, hafif sınıfın son adımında yüklenmeye maruz kalmış ancak bu seviyeye dayanım gösterememiştir. Bu birleştirme yerlerine ait ayrılma biçimleri Şekil 25 ve 26’ da gösterilmiştir.

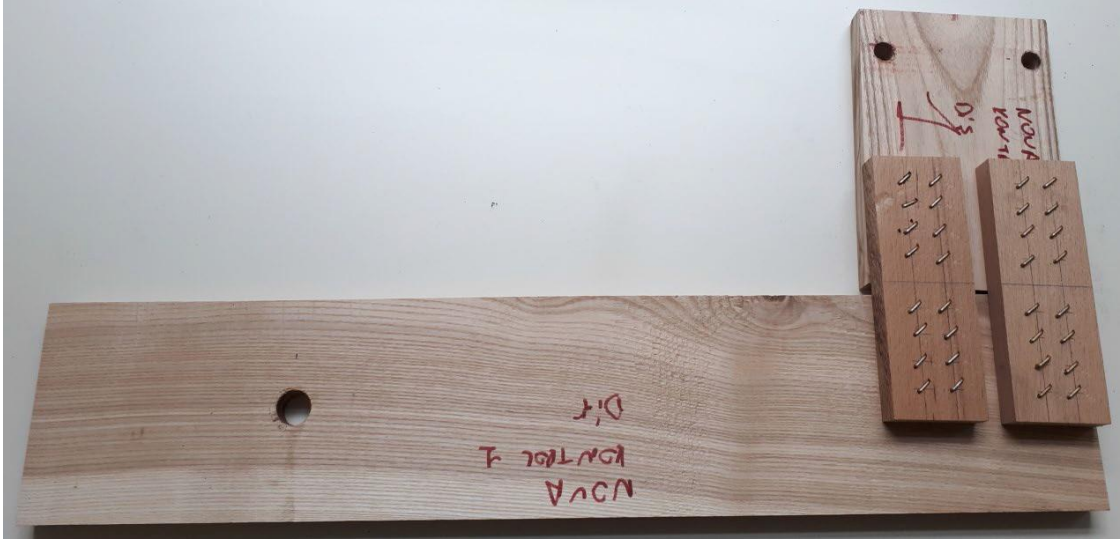
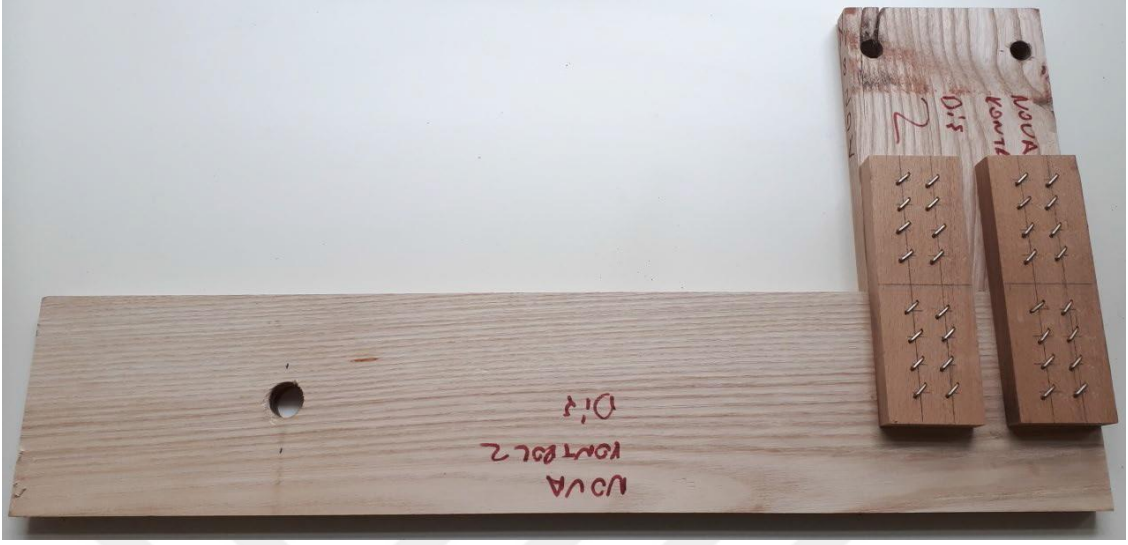
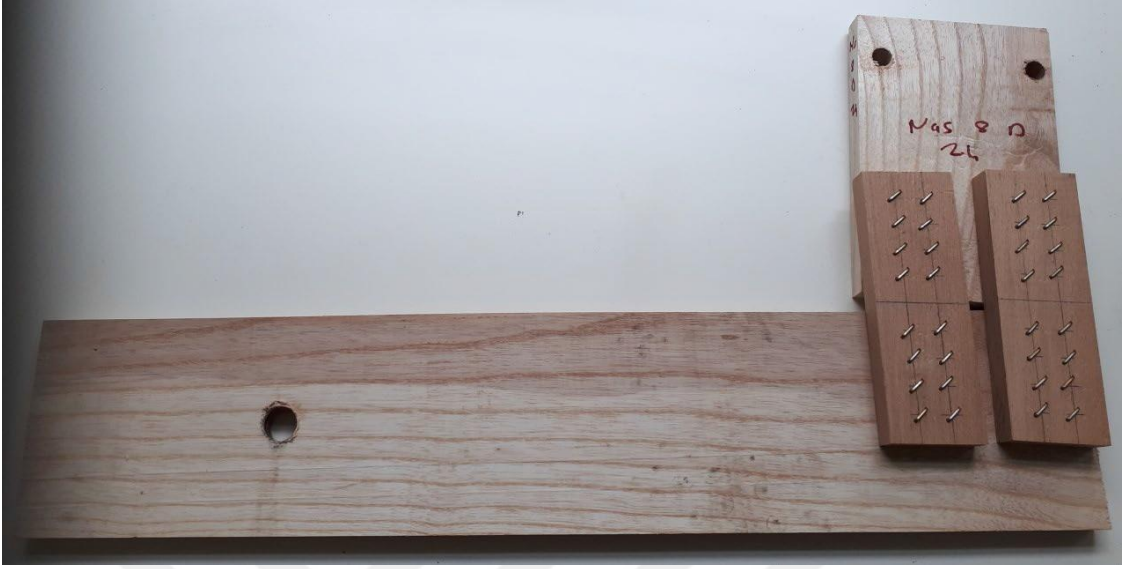
tamamlandığında örnekler bir sonraki yük seviyesi olan 150 lb.'ye denk gelen 68,1 kg'lık yüklenme ile tekrarlı yorulma testine tabi tutulmuş ve örnekler bu yük seviyesinde diğer yük seviyelerinde olduğu gibi 25.000 devir sayısını tamamlamıştır. Bir sonraki yük seviyesi olan 175 lb. 'ye denk gelen 79,45 kg'lık yük seviyesi örnekler üzerine uygulanmış ancak tüm örnekler bu yük seviyesini tamamlayamamıştır. Örnekler Tablo 20'de görüldüğü gibi sırasıyla 23.506, 237, 23.436 ve 23.418 devir sayılarıyla söz konusu yük seviyesini tamamlayamadan orta sınıf grubunda kalmışlardır. Buna göre tüm örnekler 68,1 kg'lık yük seviyesini tamamlayabilmişken, 79,45 kg'lık yük seviyesini tamamlayamamıştır. Ancak genel olarak kontrol dışındaki grubu örnekleri orta sınıfın ilk adımı olan 68,1 kg'lık yük seviyesini tamamlamış, orta sınıfın son adımında yüklenmeye maruz kalmış ancak buradaki yüklemeye dayanım gösterememiştir. Bu birleştirme yerlerine ait ayrılma biçimleri Şekil 27 ve 28'de gösterilmiştir.

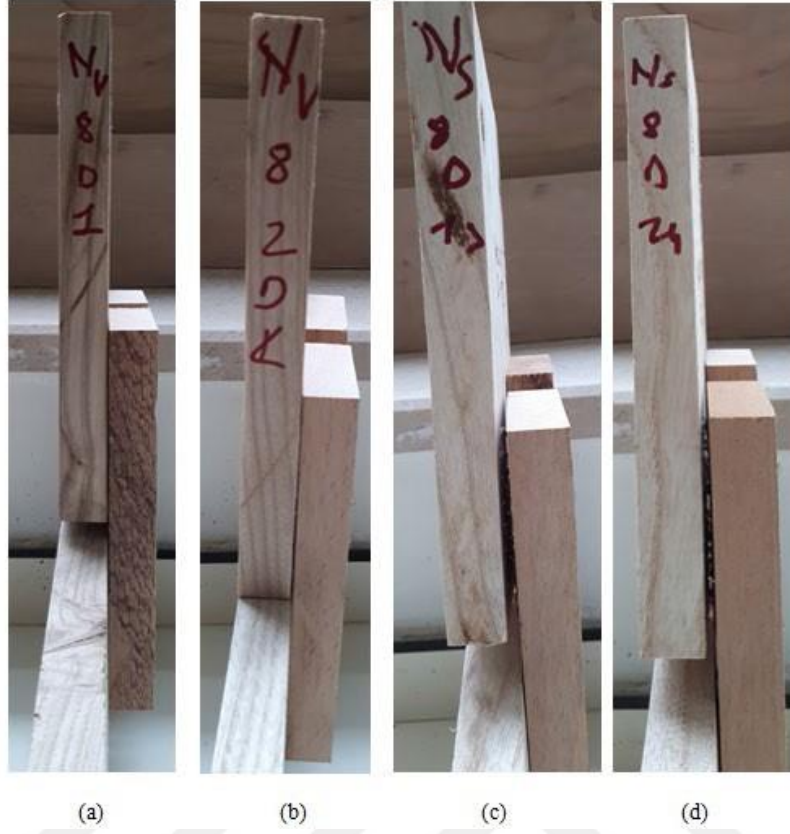
Şekil 28. Dişbudak kontrol örneklerinden oluşturulmuş çift sıra 6 zımbalı birleştirme yerlerine ait ayrılma biçimlerinin önden görünüşleri a) 1 nolu, b) 2 nolu, c) 3 nolu, d) 4 nolu birleştirme yerleri

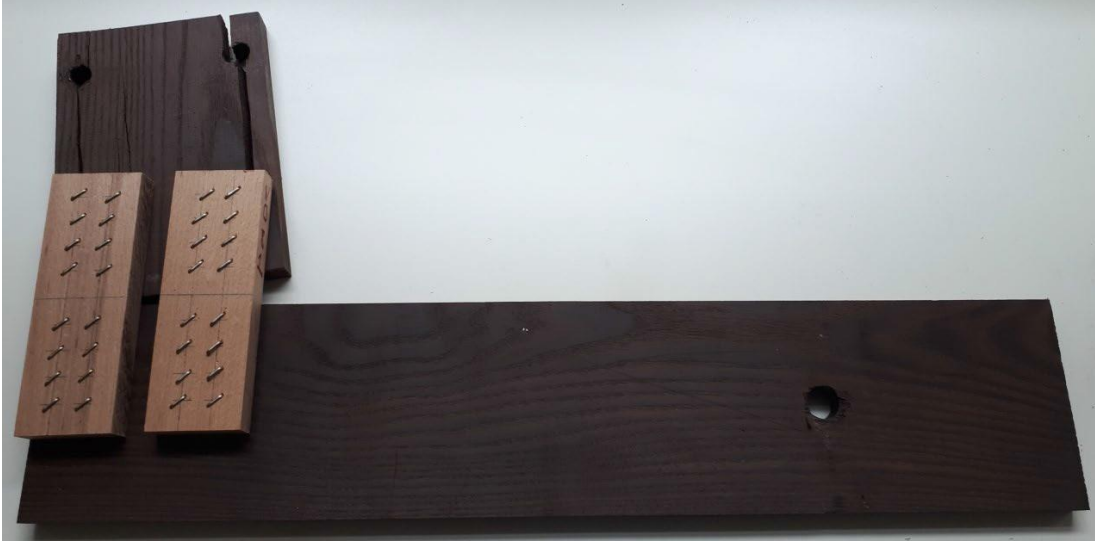
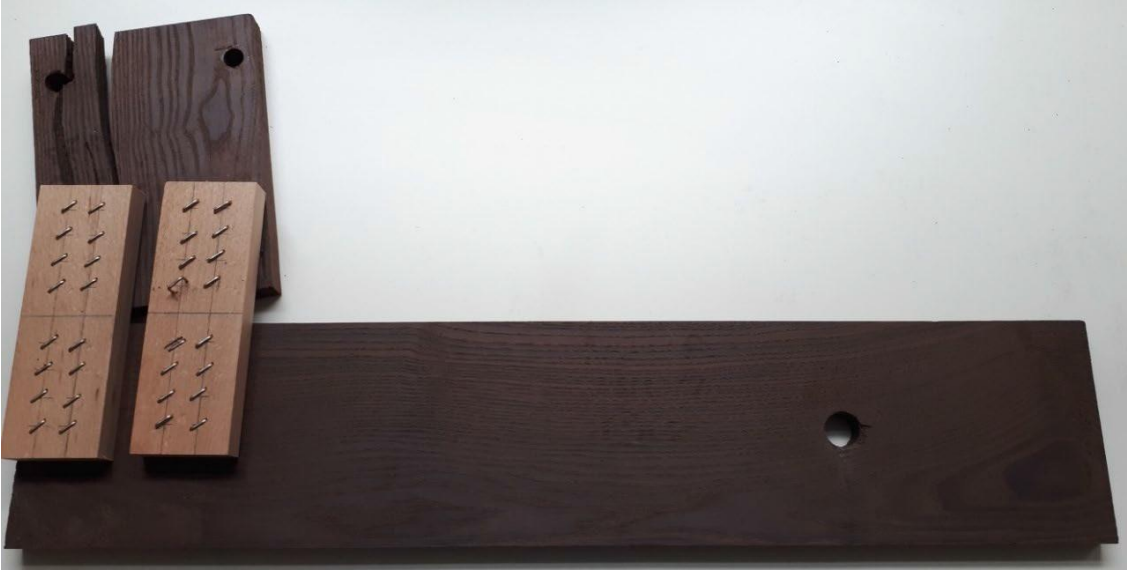
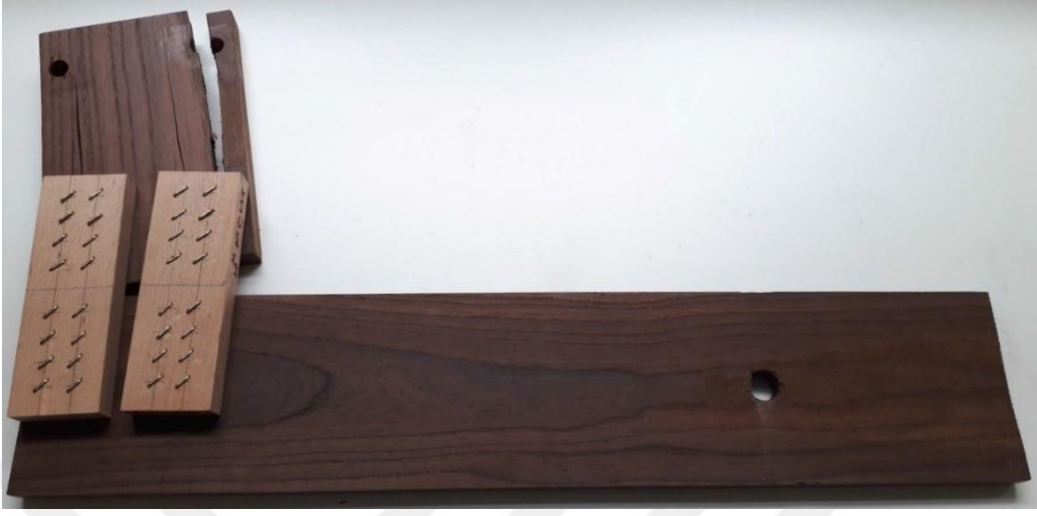
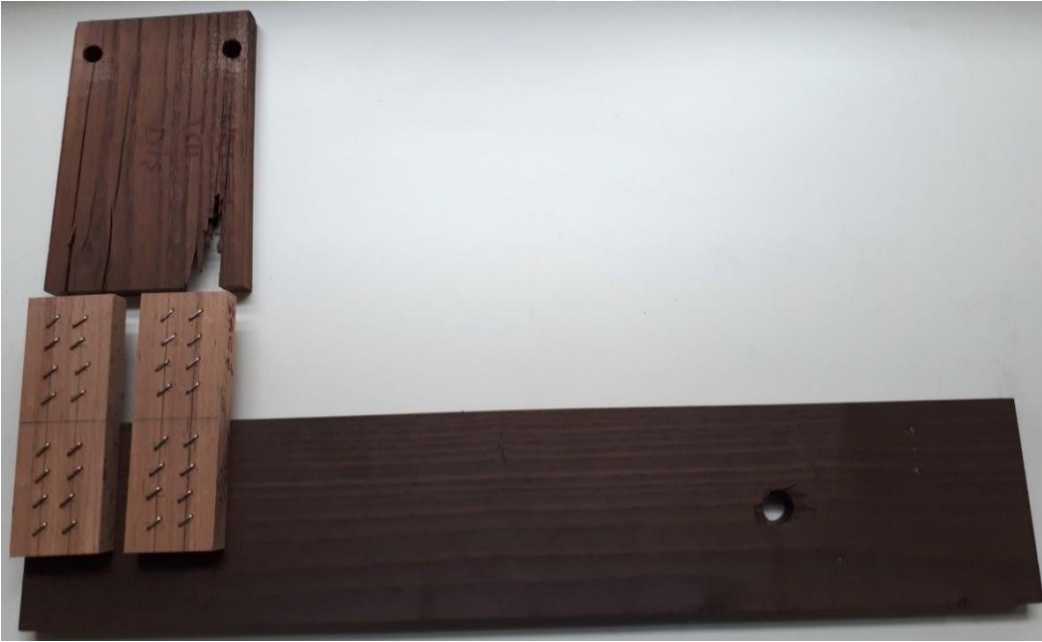
Şekil 29 ve 30' dan görüleceği üzere ısıll işlemlili dişbudak örneklerinde elde edilmiş çift sıra 8 zımbalı birleştirme yerlerinin hepsi küçük kayıtlın çatlaması hatta parçalanması ile zımbaların birleştirme yerinde malzemeden çıkması ve yorulma yükü altında kopması şeklinde ayrılma biçimi göstermişlerdir.

Tablo 21’de görüleceği üzere örnekler önce standartta belirtildiği üzere 50 lb değerine karşılık gelen 22,7 kg ağırlıkla tekrarlı yorulma testine tabi tutulmuşlar ve gerekli olan 25.000 devir sayısını tamamlamıştır. Söz konusu devir sayısı tamamlandığında örnekler bir sonraki yük seviyesi olan 75 lb.’ye denk gelen 34,05 kg’lık yükleme ile tekrarlı yorulma testine tabi tutulmuş ve örnekler bu yük seviyesinde de 25.000 devir sayısını tamamlamıştır. Söz konusu devir sayısı tamamlandığında örnekler bir sonraki yük seviyesi olan 100 lb.’ye denk gelen 45,4 kg’lık yükleme ile tekrarlı yorulma testine tabi tutulmuş ve örnekler bu yük seviyesinde de 25.000 devir sayısını tamamlamıştır. Söz konusu devir sayısı tamamlandığında örnekler bir sonraki yük seviyesi olan 125 lb.’ye denk gelen 56,75 kg’lık yükleme ile tekrarlı yorulma testine tabi tutulmuş ve örnekler bu yük seviyesinde de 25.000 devir sayısını tamamlamıştır. Bir sonraki yük seviyesi olan 150 lb. ‘ye denk gelen 68,1 kg’lık yük seviyesi örnekler üzerine uygulanmış ancak tüm örnekler bu yük seviyesini tamamlayamamıştır. Örnekler Tablo 21’de görüldüğü gibi sırasıyla 23.339, 23.342, 23.345 ve 23.346 devir sayılarıyla orta sınıfın ilk adımı olan bu yük seviyesini tamamlayamadan hafif sınıfta kalmışlardır. Buna göre tüm örnekler 56,75 kg’lık yük seviyesini tamamlayabilmişken, 68,1 kg’lık yük seviyesini tamamlayamamıştır. Ancak genel olarak ısıtılabilir işlemler grubu örnekleri hafif grubun son adımı olan 56,75 kg ‘lık yük seviyesini tamamlamıştır. Bu birleştirme yerlerine ait ayrılma biçimleri Şekil 29 ve 30’ da gösterilmiştir.

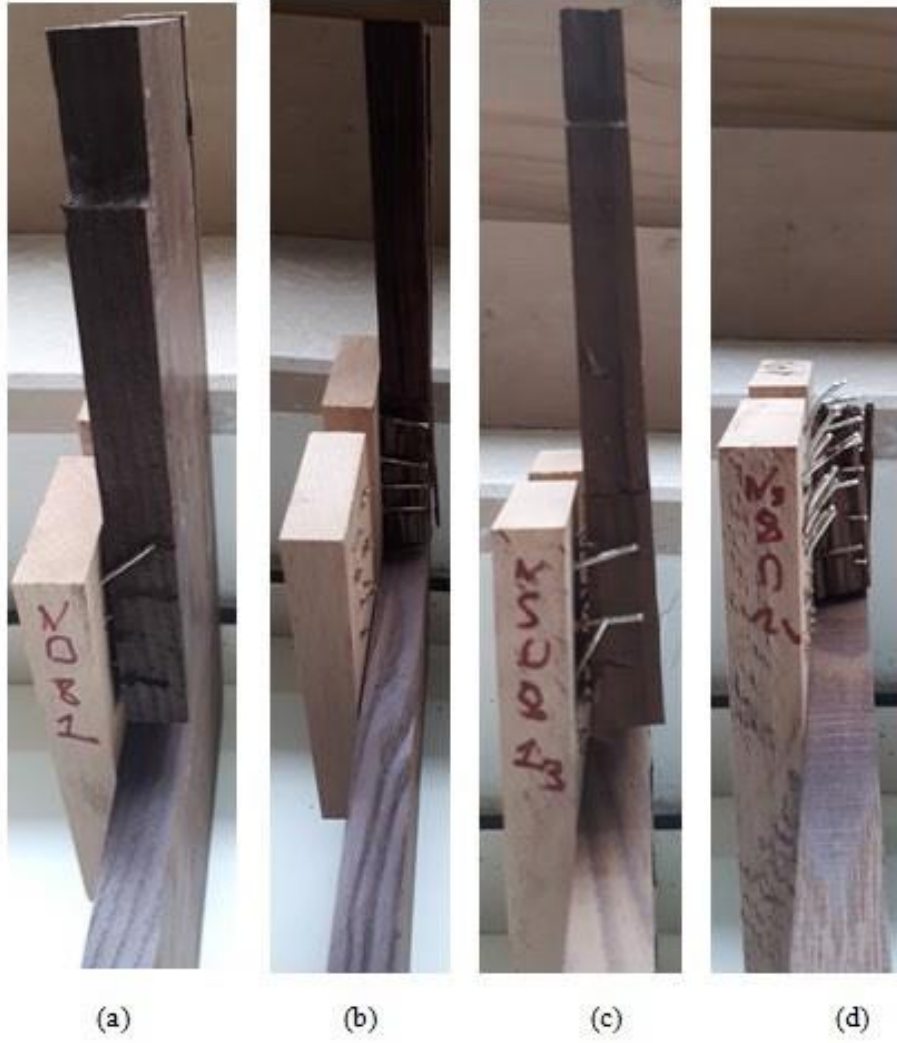
Şekil 30. Isıl işlemlili dişbudak örneklerinden oluşturulmuş çift sıra 8 zımbalı birleştirme yerlerine ait ayrılma biçimlerinin önden görüşleri a) 1 nolu, b) 2 nolu, c) 3 nolu, d) 4 nolu birleştirme yerleri
